INFORME DE VIGILANCIA AMBIENTAL

| Nombre de la instalación: | PSFV Tico Solar 1 |

SEGUNDO INFORME TRIMESTRAL

PSFV TICO SOLAR I

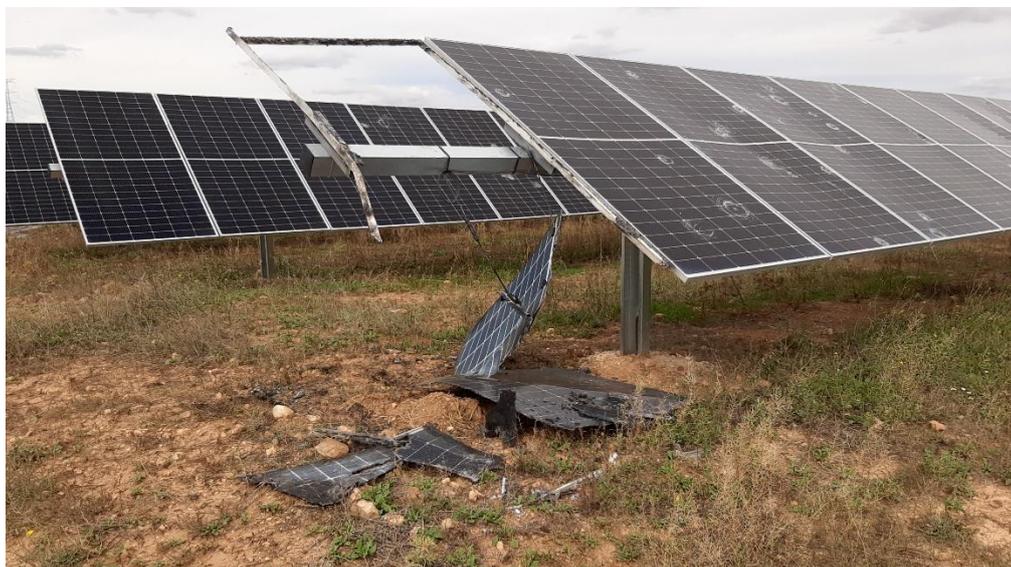
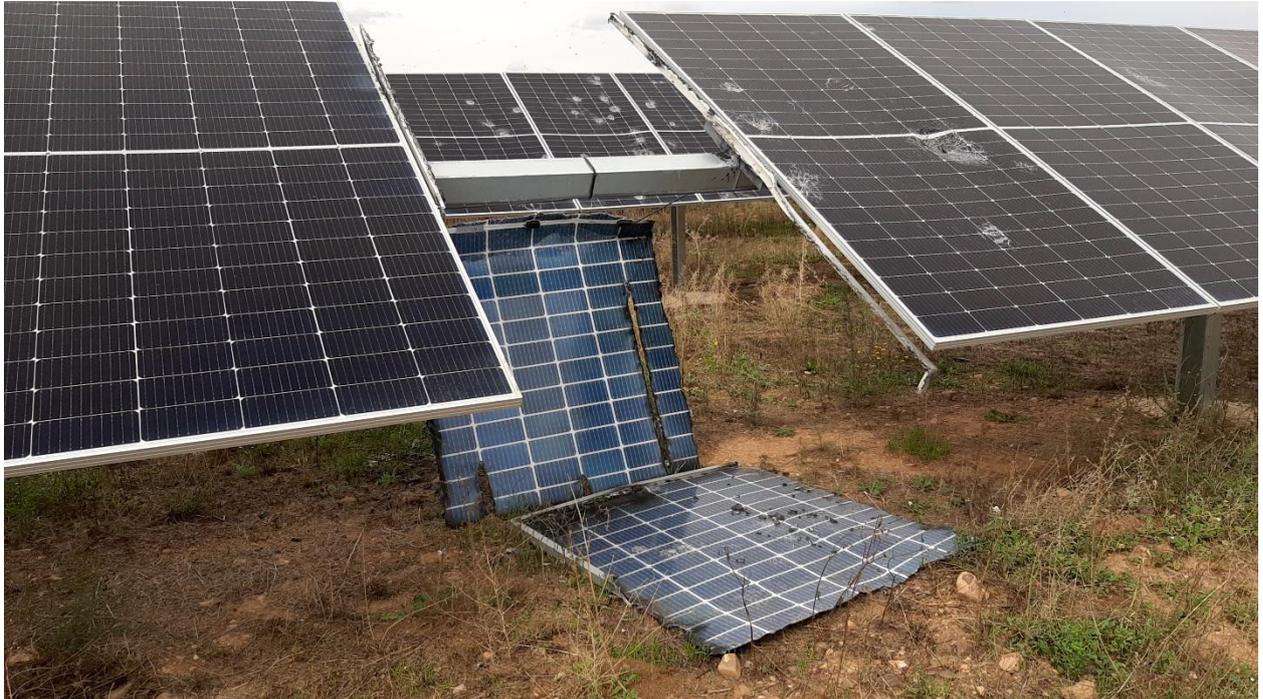
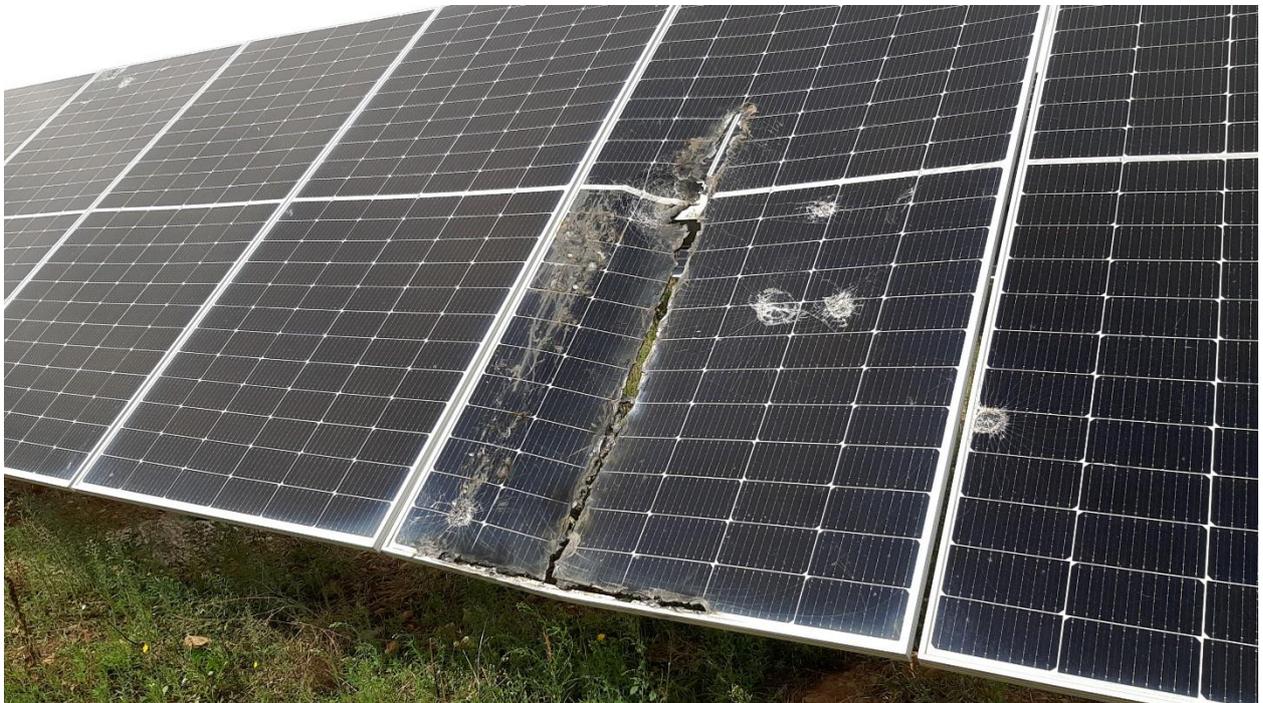
En la visita de septiembre de nuevo se registran nuevas placas quemadas que no estaban afectadas en el mes de agosto aunque en este caso el fuego no se ha extendido a la vegetación. Algunas de estas placas se han descolgado y se encuentran en el suelo. Se contabilizan hasta 7 paneles quemados, principalmente en la zona sur de la planta.

Actualmente se están sustituyendo los módulos dañados por módulos nuevos.
