# INFORME DE VIGILANCIA AMBIENTAL

## CUARTO INFORME TRIMESTRAL DEL PRIMER AÑO DE EXPLOTACIÓN

### PSFV TICO SOLAR I

TT.MM. DE HERRERA DE LOS NAVARROS, VILLAR DE LOS NAVARROS Y AZUARA (ZARAGOZA).

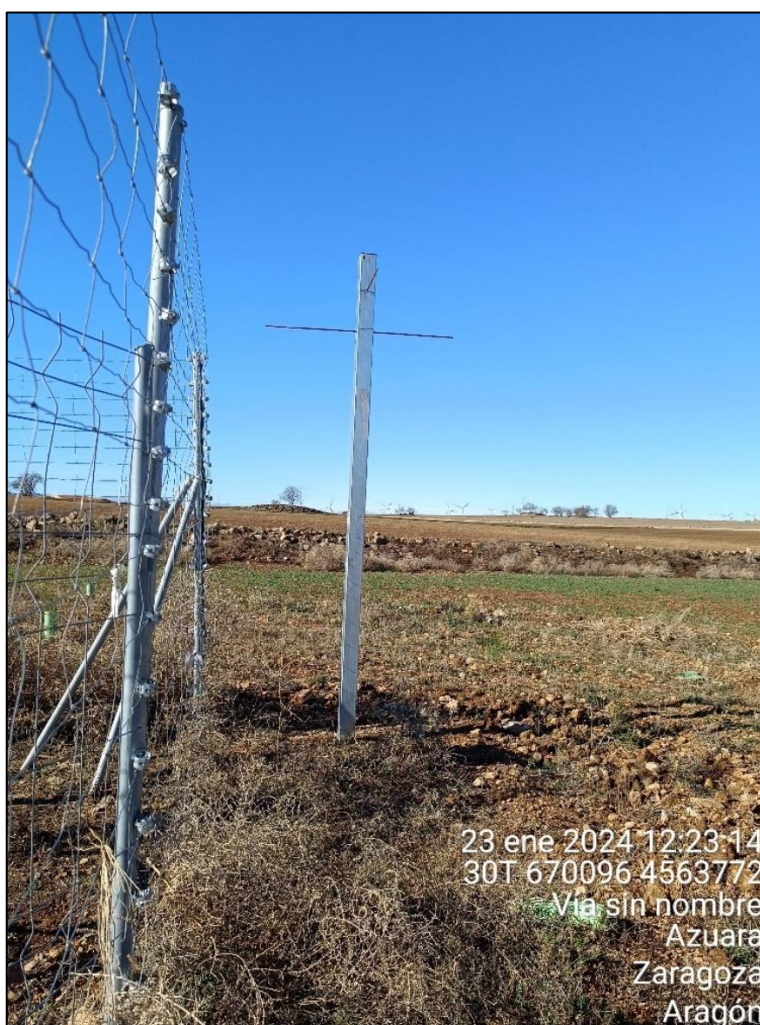
Los postes instalados en algunos vértices de la instalación se mantienen en buen estado, aunque durante las visitas a lo largo del trimestre no se ha observado ningún ave haciendo uso de los mismos.

Figura 6: Ejemplo de poste posadero instalado en uno de los vértices del perímetro de la instalación.

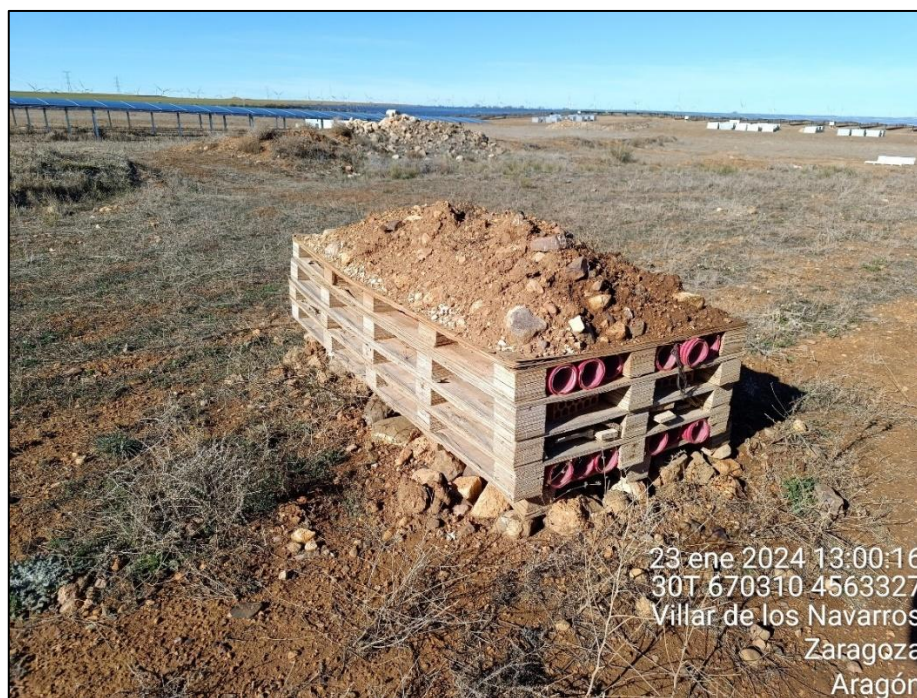
Los hoteles de insectos contruidos en varios puntos de la planta a partir de materiales reciclados de las obras se encuentran, en general, en buen estado habiendo sido sustituidos algunos de ellos en el presente trimestre.

Figura 8: Ejemplo de hotel de insectos en buen estado.

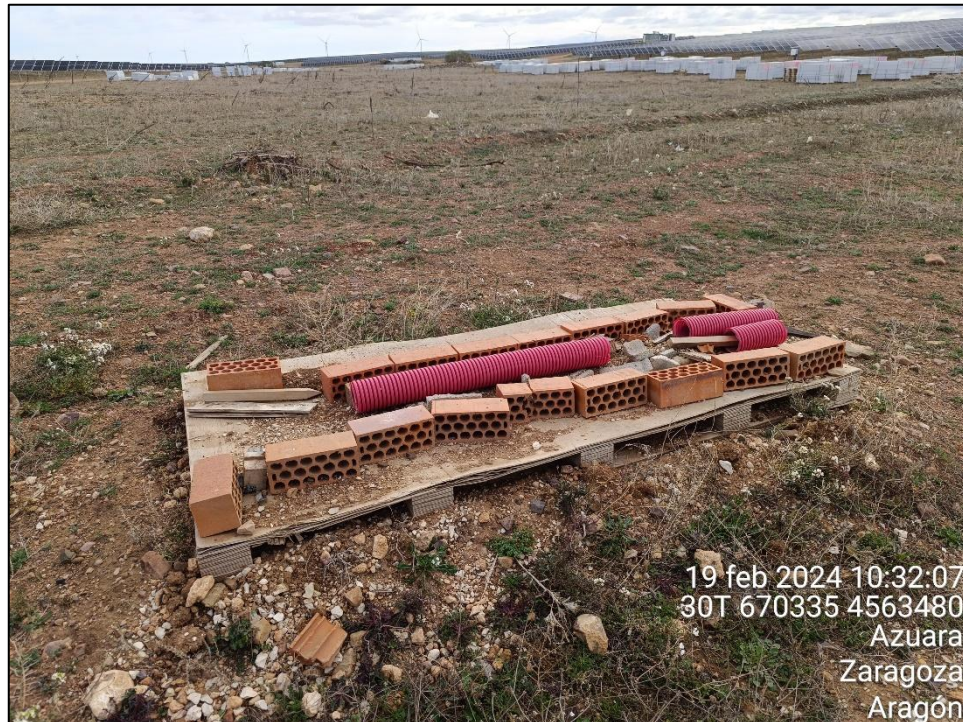
El hotel de insectos que se derrumbó en diciembre de 2023, ubicado en las coordenadas UTM X: 670335; UTM Y: 4563477, aún no ha sido repuesto aunque, parte de los escombros resultantes del derrumbe, los de plástico, han sido recogidos.

Figura 9: Hotel de insectos derrumbado en diciembre de 2023.

Sería adecuado reconstruir el hotel de insectos derrumbado y limpiar los escombros resultantes para evitar que se esparzan más por el terreno.

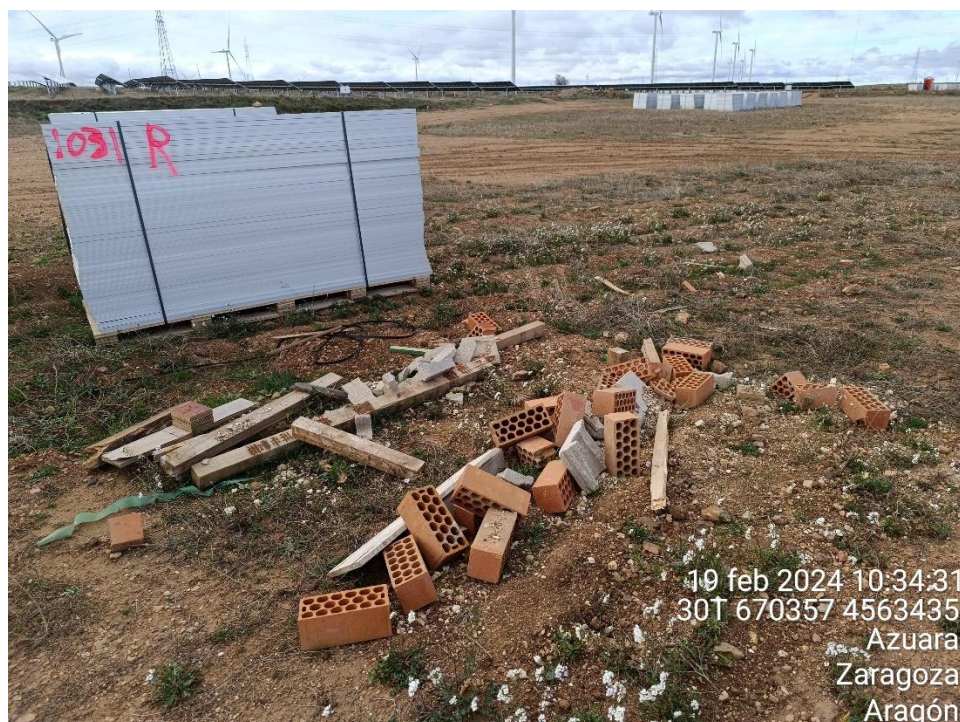
Figura 10: Materiales esparcidos, procedentes del hotel de insectos derrumbado en diciembre de 2023.

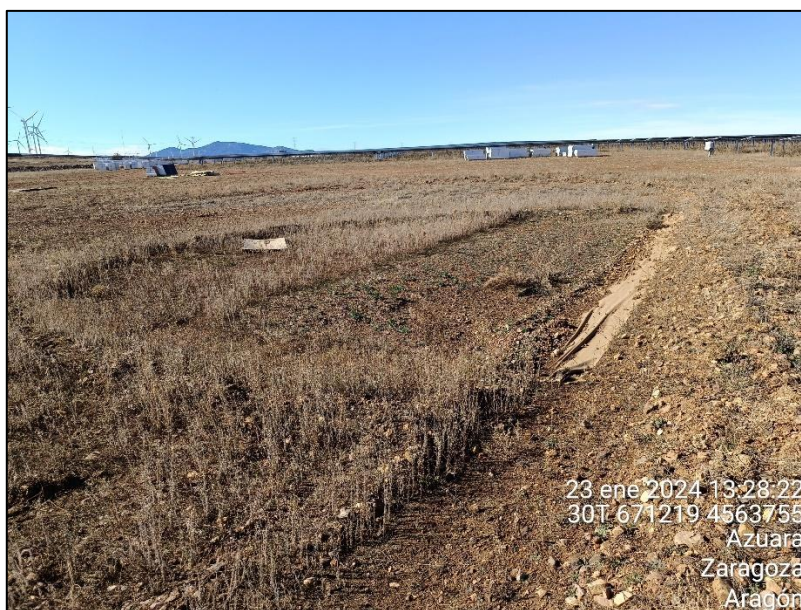
En la zona noreste de la planta se construyó durante las obras un balsete con capa anti-filtrado para favorecer la afluencia de fauna (anfibios, aves, insectos...). La balsa se encuentra en buenas condiciones aunque desde el momento de su construcción no se ha registrado acumulación de agua en la misma en ninguna de las visitas.

Figura 11: Balsete construido en el interior del perímetro de la PSFV Tico Solar I.

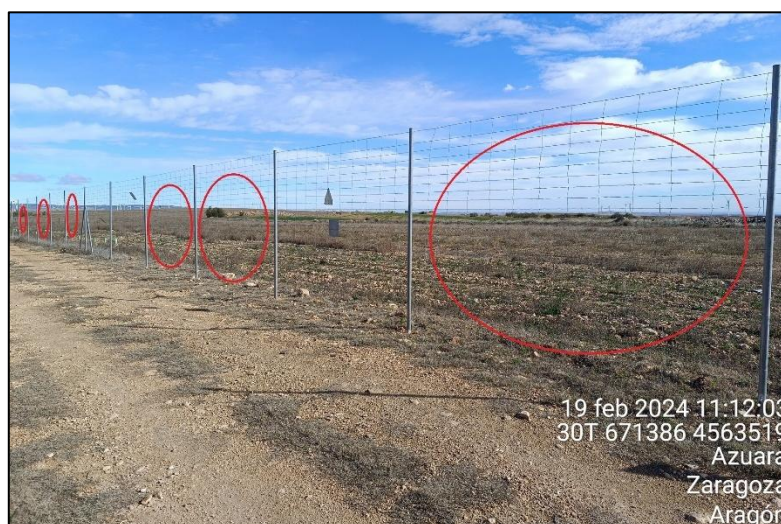
Un buen número de las placas o paneles metálicas instaladas a lo largo del vallado para evitar que la avifauna colisione con él se han descolgado total o parcialmente. En particular existe un tramo de vallado en la cara este de la PSFV en el que faltan numerosos paneles anticolidión. Por el momento no han sido reparados o repuestos.

Figura 12: Tramo de vallado de la cara este de la PSFV en el que faltan numerosos paneles anticolidión.

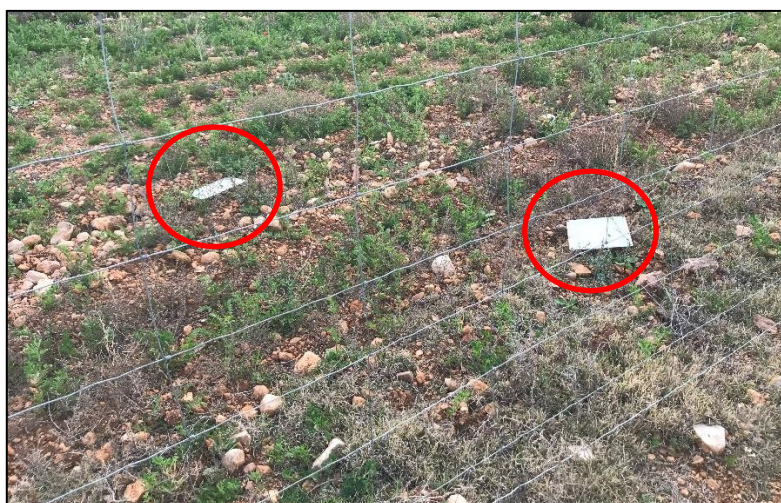
Figura 13: Varias placas anticolidión descolgadas y tendidas en el suelo.

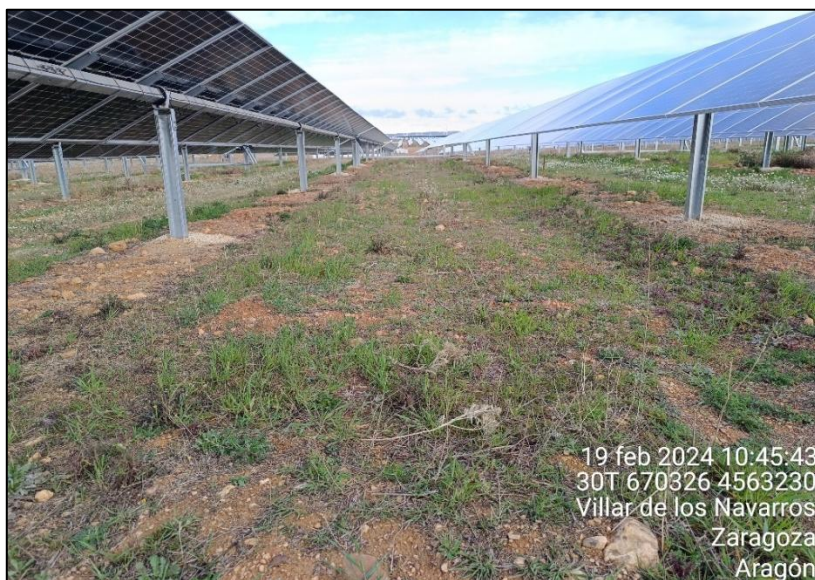
La revegetación natural se está desarrollando de forma exitosa en todo el perímetro de la PSFV, dándose, en general, una colonización bastante rápida por las especies silvestres de la zona, incluyendo en la zona suroeste, que presentó un desarrollo más lento a lo largo del año anterior.

Figura 14: Revegetación por colonización natural desarrollada entre las filas de paneles.

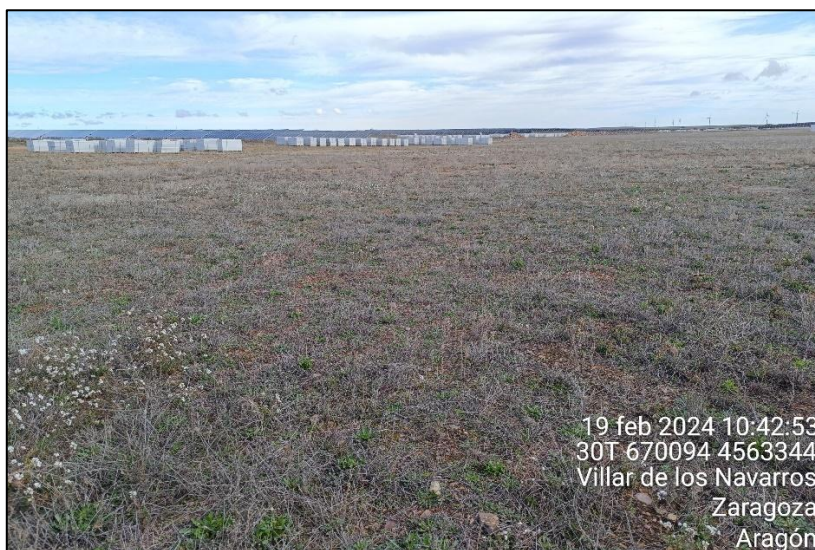
Figura 15: Revegetación por colonización natural desarrollada en el interior del perímetro de la PSFV.

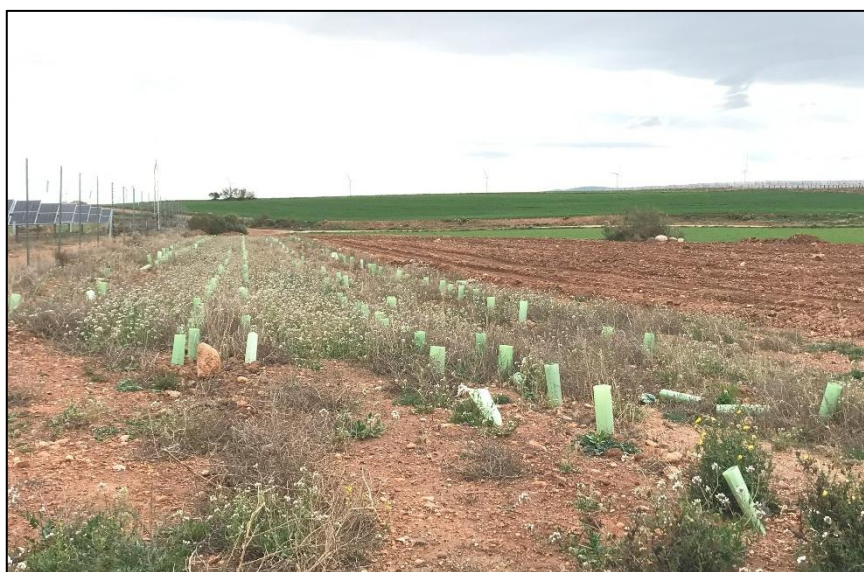
Por otra parte, la colonización por parte de la vegetación natural de los espacios entre plantones, en general, es bastante favorable y presenta en general una densidad alta.

Figura 16: Colonización natural de vegetación en el espacio entre plantones

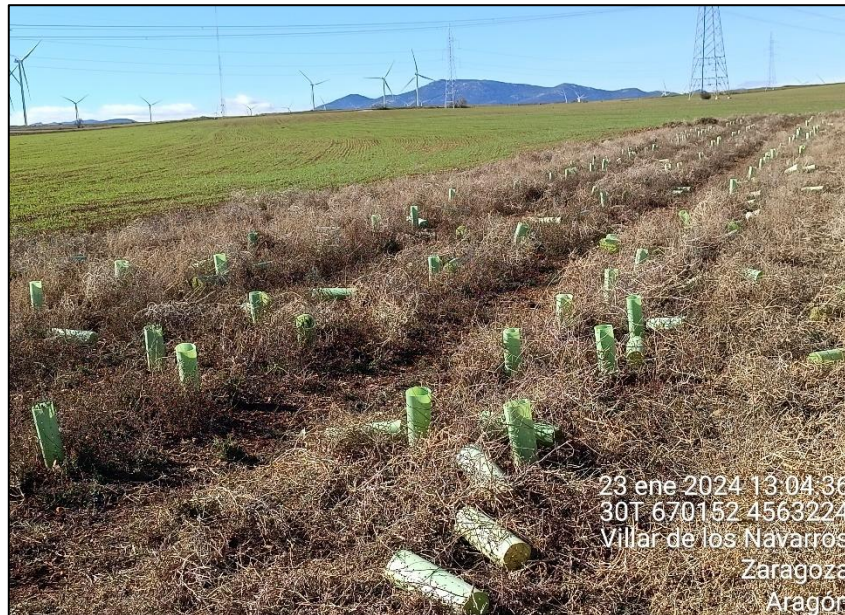
A lo largo del año previo se han ido saliendo de su sitio algunos de los tubos protectores de la pantalla vegetal, quedando dispersados por el viento en el entorno de la PSFV. Muchos de ellos fueron recogidos el año anterior y se está estudiando como medida colocar tutores dentro de los protectores que aún no se han volado con el fin de evitar que continúen desprendiéndose, pero aun así se siguen encontrando numerosos tubos protectores caídos en algunos sectores de la pantalla vegetal.

Figura 17: Sector de la pantalla vegetal con numerosos tubos protectores caídos.

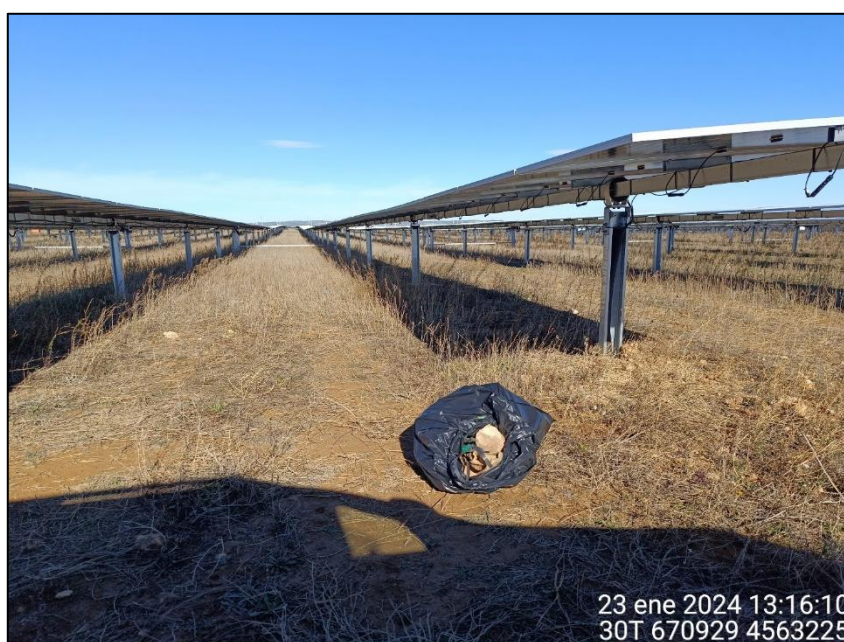
Los residuos (plásticos y cartones) procedentes de los embalajes de los paneles solares utilizados en las reposiciones llevadas a cabo en la planta para sustituir los que fueron dañados por el granizo en 2023 fueron acumulados y depositados en varios lugares a lo largo del perímetro de la PSFV, y alguno de esos plásticos y cartones aparecieron dispersos entre las filas de módulos o en el interior del perímetro. Sin embargo en la visita de febrero se constató que estos residuos habían sido retirados y almacenados correctamente.

Figura 18: Bolsa con residuos depositada en el interior del recinto de la PSFV.

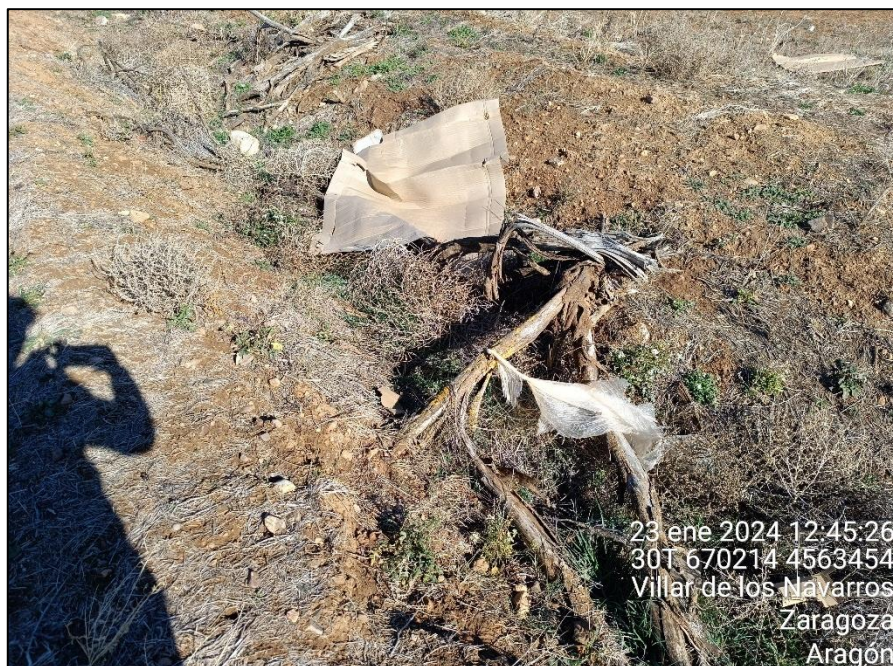
Figura 19: Residuos plásticos dispersos en el interior del recinto de la PSFV.

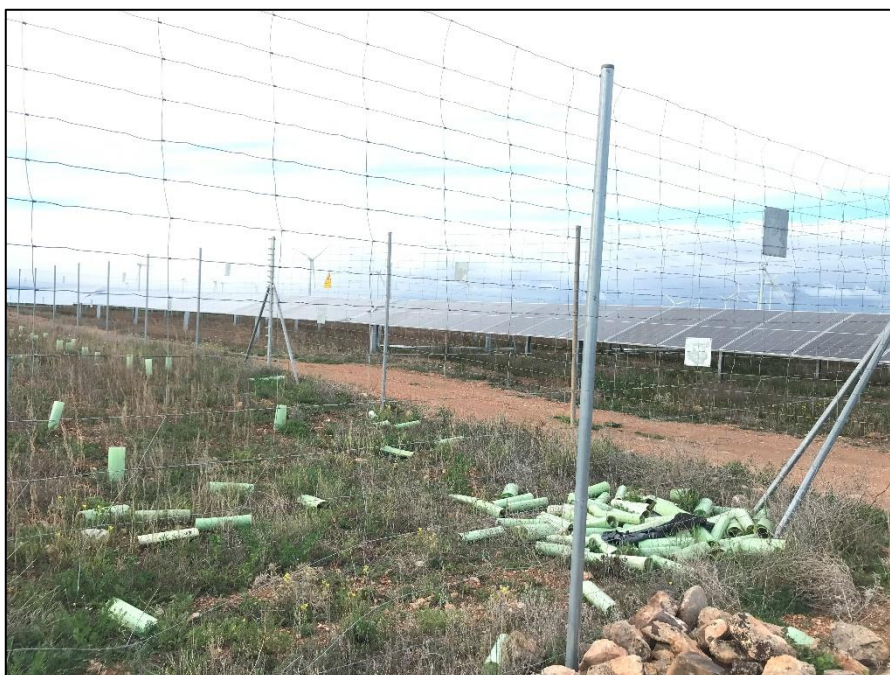
Por otro lado, como ya se ha comentado en el apartado 5.4.2, se siguen encontrando numerosos cilindros protectores desprendidos de la pantalla vegetal tanto en el interior como en las inmediaciones de la PSFV, y algunas de las bolsas de plástico en las que fueron acumulados muchos de estos cilindros el año previo, y que fueron depositadas en el exterior del perímetro, se rompieron provocando que los cilindros se vuelvan a dispersar.

Figura 20: Cilindros protectores salidos de una de las bolsas rotas y acumulados en el perímetro de la PSFV.

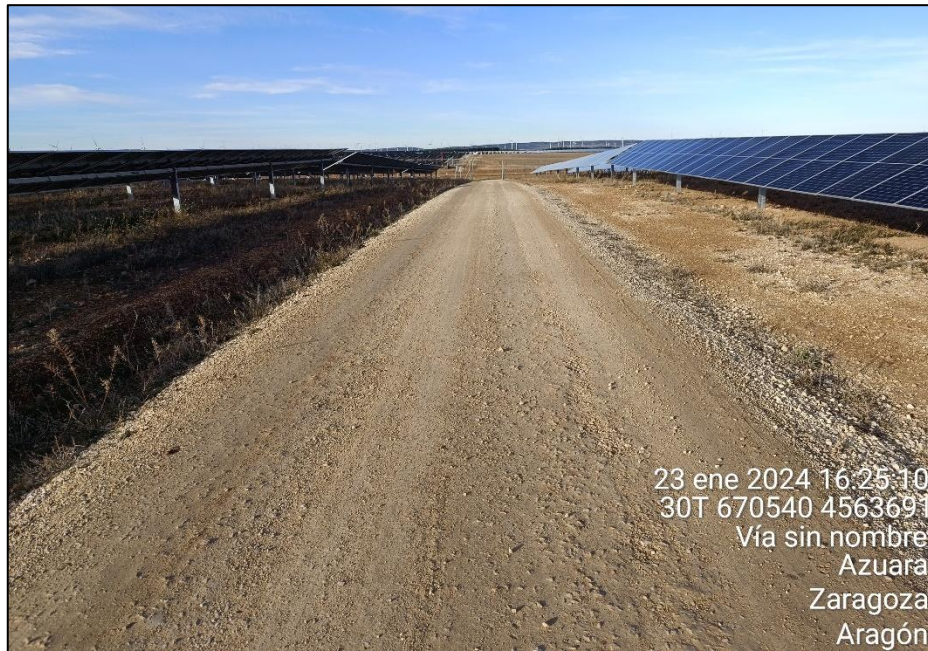
El estado de los viales, tanto los que discurren por el interior como el vial de acceso a la planta solar es bueno, de manera que no dificultarían o impedirían un eventual acceso rápido de los equipos de emergencias, permitiendo el acceso a toda clase de vehículos.

Figura 21: Vial interno de la PSFV

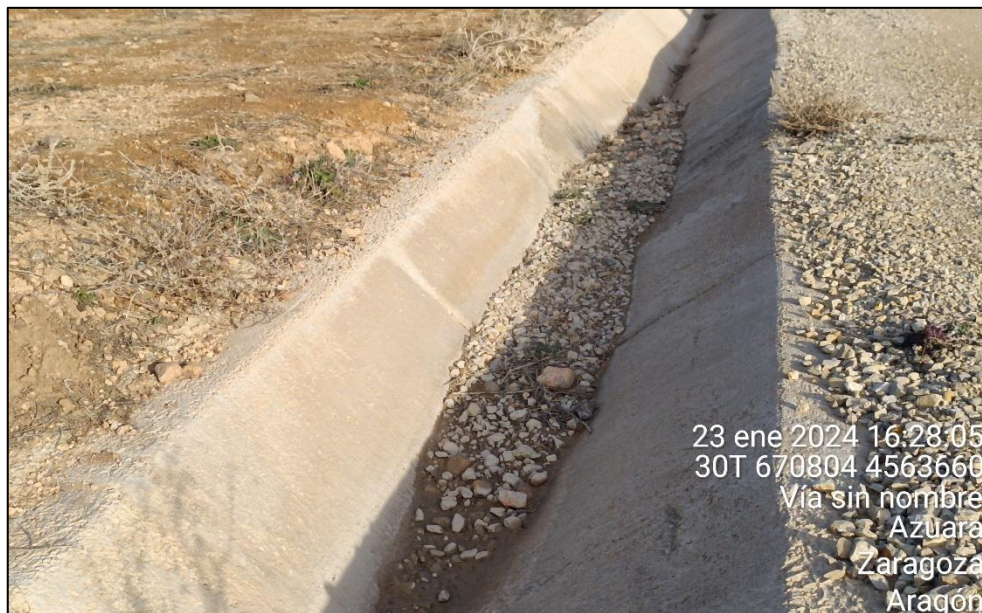
La red de drenaje funciona con normalidad. En momentos puntuales las lluvias han arrastrado pequeñas cantidades de sedimentos en canales pero sin dificultar su correcto funcionamiento.

Figura 22: Canal de drenaje con pequeña acumulación de sedimentos y grava.

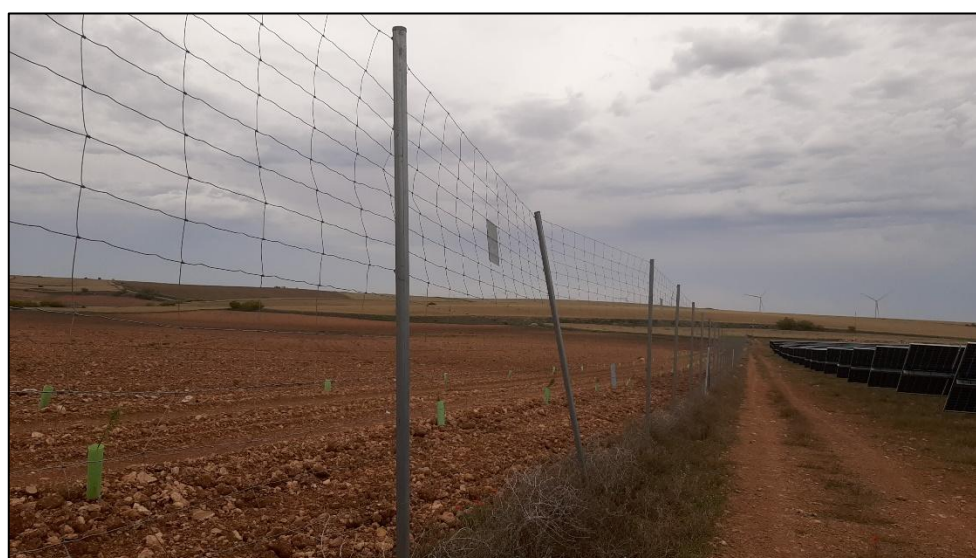
En las visitas realizadas hasta la fecha se ha recorrido en coche todo el perímetro de vallado con el fin de comprobar su estado y posibles alteraciones en el mismo. En general el vallado perimetral se encuentra en buen estado, si bien existen algunos desperfectos como algunas pequeñas roturas, dos empalmes con los tensores rotos y un poste ligeramente inclinado en la cara norte.

Figura 24: Poste ligeramente inclinado en la cara norte el vallado de la PSFV

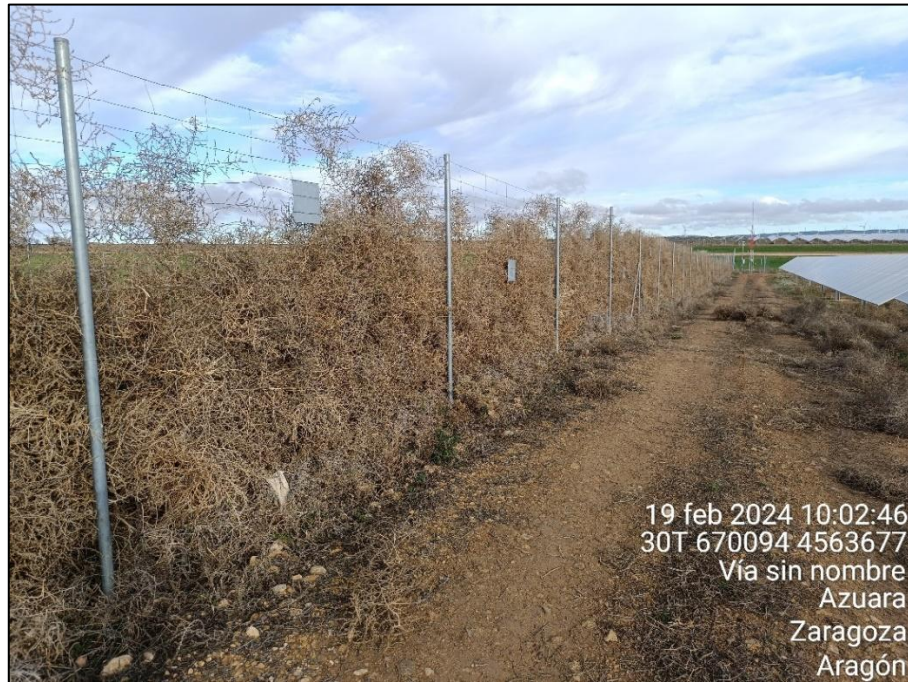
Por último, cabe reseñar que a lo largo del año anterior se ha acumulado contra el vallado gran cantidad de vegetación seca rodada empujada por el viento. La acumulación se ha producido tanto por el exterior del vallado,

principalmente en los tramos orientados hacia el W, como en el interior del vallado, sobre todo en los tramos orientados hacia el E y especialmente en las esquinas del perímetro. En algunas de estas esquinas la vegetación rodada ha cubierto zonas con estructuras eléctricas (cámaras, torres de medición...). Parte de esta vegetación rodante también se ha acumulado entre las filas de módulos solares en la parte noroeste de la PSFV.

Figura 25: Vegetación rodada acumulada contra el vallado de la PSFV en su cara externa.

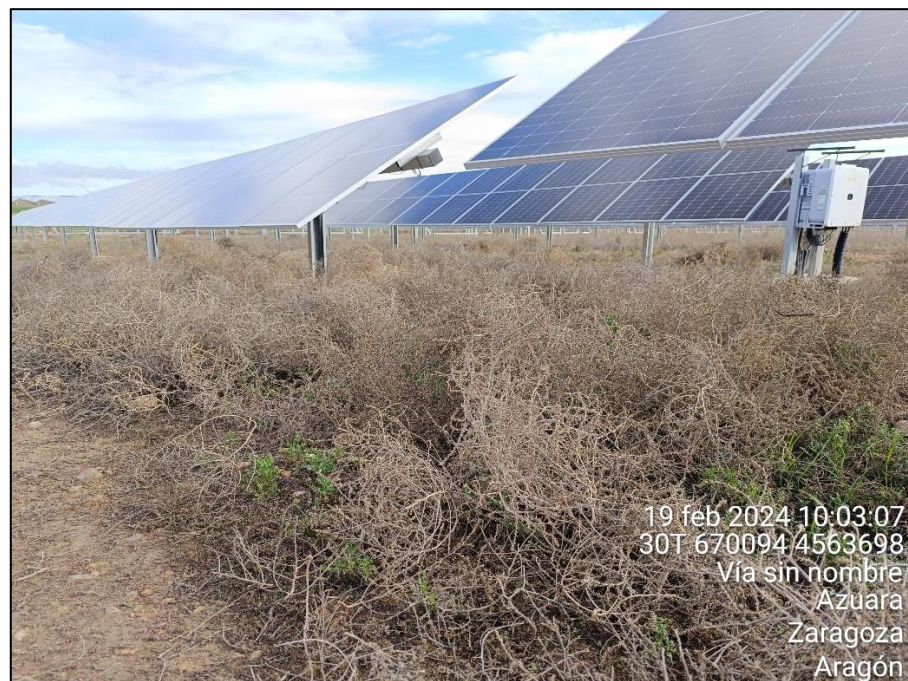
Figura 26: Vegetación rodada acumulada entre las filas de módulos solares.
