## **INFORME DE VIGILANCIA AMBIENTAL**

# SEGUNDO INFORME TRIMESTRAL DEL SEGUNDO AÑO DE EXPLOTACIÓN

## **PSFV TICO SOLAR I**

TT.MM. DE HERRERA DE LOS NAVARROS, VILLAR DE LOS NAVARROS Y AZUARA (ZARAGOZA).

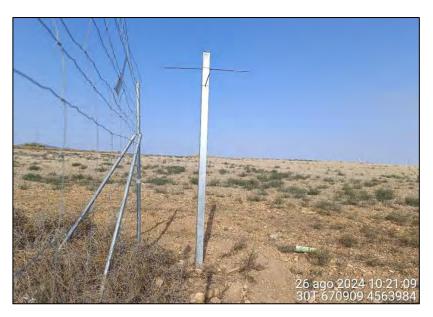
Los postes instalados en algunos vértices de la instalación se mantienen en buen estado. Durante las visitas a lo largo del trimestre se ha observado de forma puntual a algunas aves (algún cernícalo y varios alcaudones) haciendo uso de los mismos.

Figura 6: Ejemplo de poste posadero instalado en uno de los vértices del perímetro de la instalación.

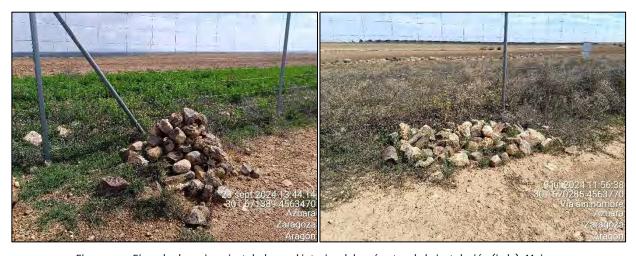
Los majanos instalados en el interior del perímetro con el objetivo de constituir refugios para la fauna se encuentran en general en buenas condiciones, aunque unos pocos se han desmoronado parcialmente a lo largo de los últimos meses perdiendo parte de su utilidad. Durante las visitas no se ha observado actividad de fauna en ninguno de ellos.

Figura 7: Ejemplo de majano instalado en el interior del perímetro de la instalación (izda). Majano parcialmente desmoronado junto al vallado (dcha).

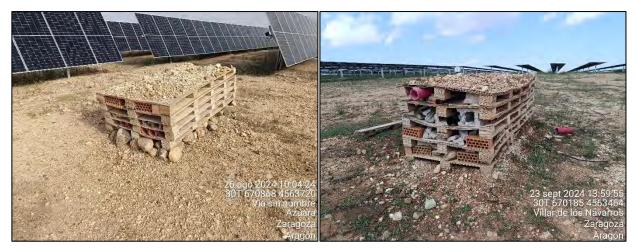
Los hoteles de insectos construidos en varios puntos de la planta a partir de materiales reciclados de las obras se encuentran, en general, en buen estado aunque algunos presentan signos de deterioro o perdida parcial de los materiales de relleno.

Figura 8: Hoteles de insectos en la planta solar Tico Solar I.

En el trimestre al que se refiere este informe no se ha detectado actividad de artrópodos en los hoteles. Cabe señalar que para garantizar un mayor éxito de los hoteles de insectos podría ser necesario rellenar con materiales como ramas o vegetación seca los orificios de mayor tamaño con el fin del crear espacios más pequeños que sean asequibles para el trabajo de los insectos, favoreciendo así la construcción de nidos, panales y galerías por parte de los mismos.

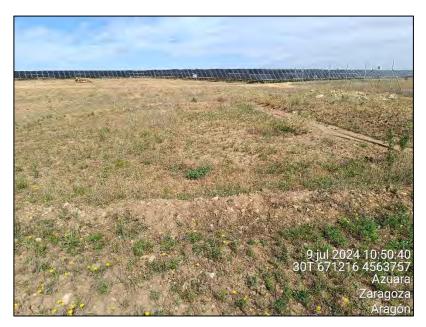
Figura 9: Balsete construido en el interior del perímetro de la PSFV, aspecto en julio.

Sería conveniente revisar el estado de la capa anti-filtrado, o proceder a rellenarlo artificialmente dado que hasta el mes de septiembre no había conseguido acumular agua de forma natural en ninguna ocasión.

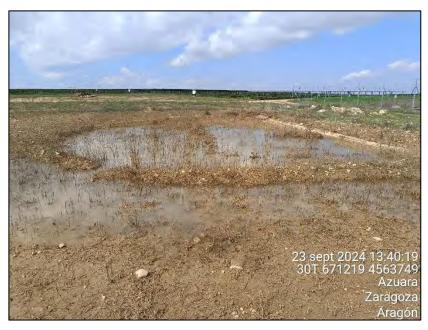
Figura 10: Balsete construido en el interior del perímetro de la PSFV, aspecto en septiembre.

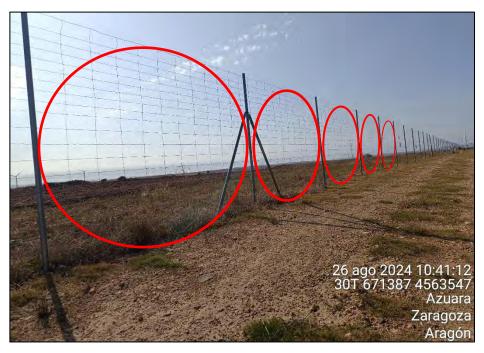
Figura 11: Tramo de vallado de la cara este de la PSFV en el que faltan numerosos paneles anticolisión.

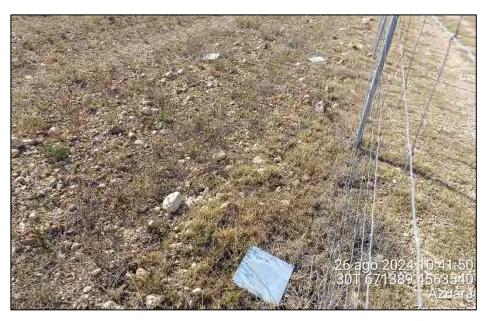
Figura 12: Placa anticolisión descolgada y tendida en el suelo.

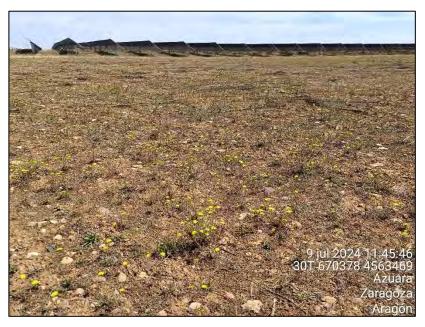
La revegetación natural se ha desarrollado de forma exitosa en todo el perímetro de la PSFV, dándose, en general, una colonización bastante rápida por las especies silvestres de la zona, incluyendo en la zona suroeste, que presentó un desarrollo más lento a lo largo del año anterior. La vegetación se encontraba agostada en los primeros meses de verano pero reverdeció considerablemente en el mes de septiembre debido a las abundantes lluvias.

Figura 13: Revegetación por colonización natural desarrollada en el interior del perímetro de la PSFV. Aspecto en julio.

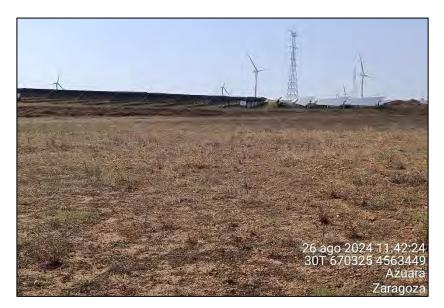
Figura 14: Revegetación por colonización natural desarrollada en el interior del perímetro de la PSFV. Aspecto en agosto.

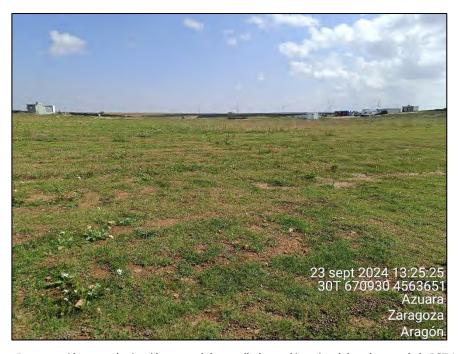
Figura 15: Revegetación por colonización natural desarrollada en el interior del perímetro de la PSFV. Aspecto en septiembre.

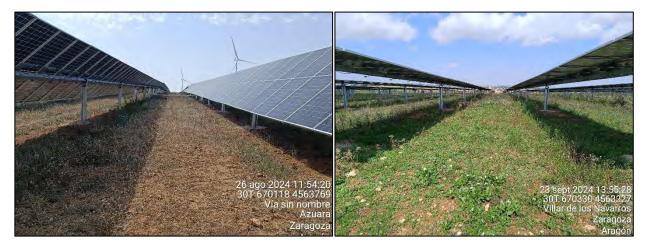
Figura 16: Revegetación por colonización natural desarrollada entre las filas de paneles.

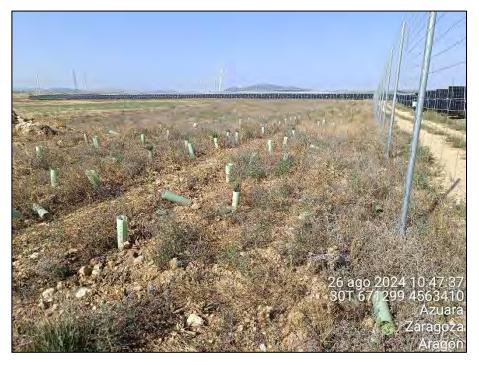
Figura 17: Estado de la pantalla vegetal en la PSFV Tico I.

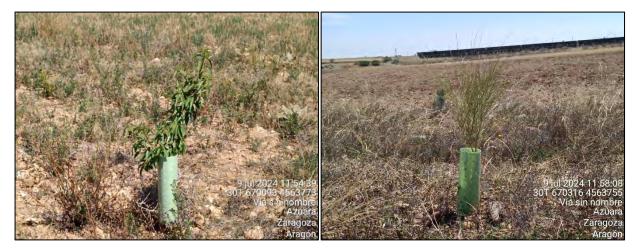
Figura 18: Plantones de almendro y retama en la pantalla vegetal de la PSFV Tico Solar I

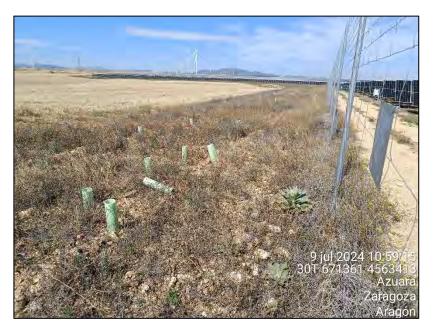
Por otra parte, la colonización por parte de la vegetación natural de los espacios entre plantones, en general, es bastante favorable y presenta en general una densidad y un porte altos, superando en algunos casos la altura de los tubos protectores.

Figura 19: Colonización vegetal natural en el espacio entre plantones

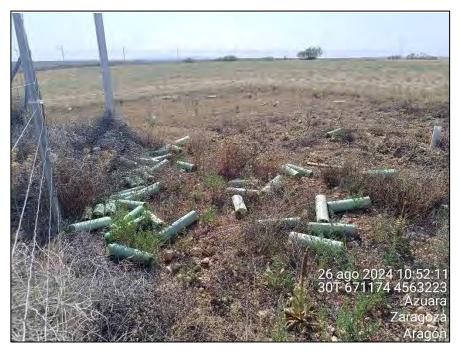
A lo largo de todo el periodo de explotación se han ido saliendo de su sitio algunos de los tubos protectores de la pantalla vegetal, quedando dispersados por el viento en el entorno de la PSFV. Muchos de ellos fueron recogidos el año anterior y se está estudiando como medida colocar tutores dentro de los protectores que aún no se han volado con el fin de evitar que continúen desprendiéndose, pero aun así se siguen encontrando numerosos tubos protectores caídos en algunos sectores de la pantalla vegetal.

Figura 20: Sector de la pantalla vegetal con numerosos tubos protectores caídos.

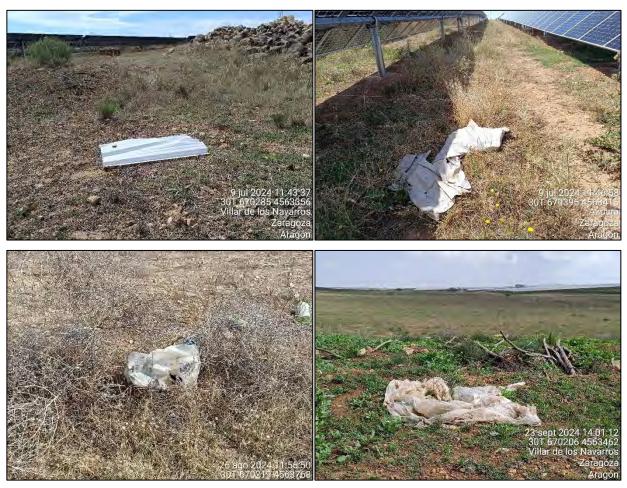
A lo largo del periodo de explotación al que se refiere este informe se han encontrado de forma puntual algunos residuos de plástico y cartón dispersos en varios puntos de la PSFV, especialmente en las zonas donde se acopiaron los módulos solares utilizados en las reposiciones llevadas a cabo en la planta para sustituir los que fueron dañados por el granizo en 2023.

Figura 21: Ejemplo de algunos ejemplos de residuos dispersos en el interior del recinto de la PSFV.

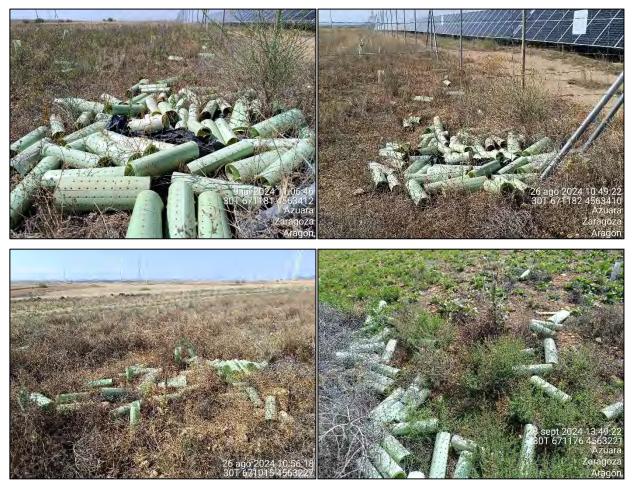
Por otro lado, como ya se ha comentado en el apartado 5.4.2, se siguen encontrando numerosos cilindros protectores desprendidos de la pantalla vegetal tanto en el interior como en las inmediaciones de la PSFV, y algunas de las bolsas de plástico en las que fueron acumulados muchos de estos cilindros el año previo, y que fueron depositadas en el exterior del perímetro, se rompieron provocando que los cilindros se vuelvan a dispersar.

Figura 22: Cilindros protectores dispersos y acumulados en el perímetro de la PSFV.

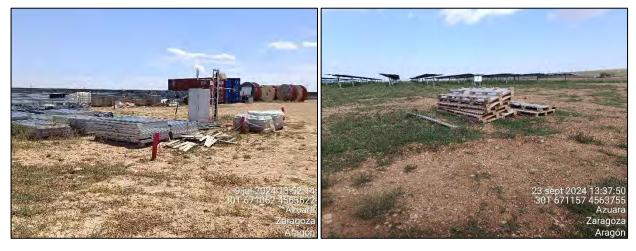
En el entorno de las oficinas de la PSFV existen algunos módulos solares, palets, y otros materiales acopiados fuera del lugar destinado para estos residuo y/o materiales, y del mismo modo se han encontrado algunos palets de forma puntual en varios puntos de la PSFV.

Figura 23: Pales, módulos solares y otros materiales acopiados dentro del perímetro de la PSFV.

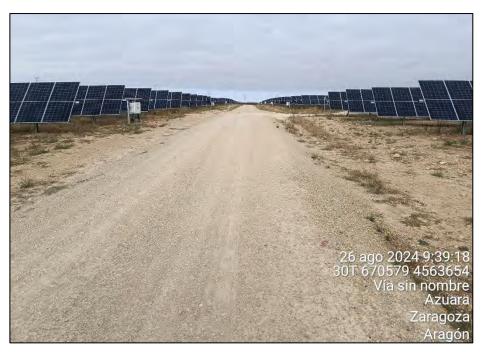
El estado de los viales, tanto los que discurren por el interior como el vial de acceso a la planta solar es bueno, de manera que no dificultarían o impedirían un eventual acceso rápido de los equipos de emergencias, permitiendo el acceso a toda clase de vehículos.

Figura 24: Vial interno de la PSFV

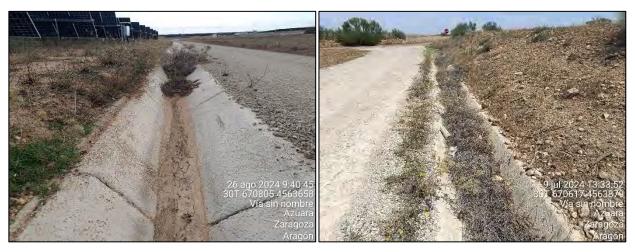
La red de drenaje funciona con normalidad, aunque algunos de los canales presentan pequeñas acumulaciones de sedimentos, agua o vegetación arrastradas por la lluvia y el viento.

Figura 25: Canal de drenaje con acumulación de sedimentos y vegetación.

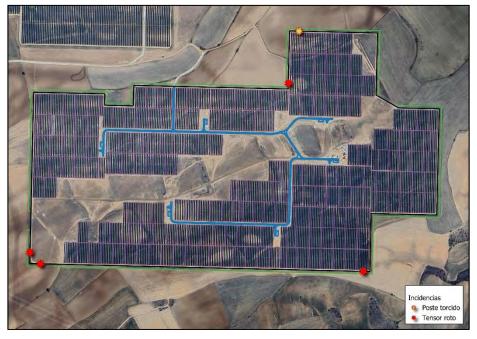
En las visitas realizadas hasta la fecha se ha recorrido en coche todo el perímetro de vallado con el fin de comprobar su estado y posibles alteraciones en el mismo. En general el vallado perimetral se encuentra en buen estado, aunque se han detectado algunos pequeños desperfectos como es el caso de varios empalmes con los tensores rotos, algunas pequeñas roturas de la malla en diversos puntos del vallado y un poste ligeramente inclinado en la cara norte.

Figura 26: Ubicaciones de algunos de los desperfectos detectados.

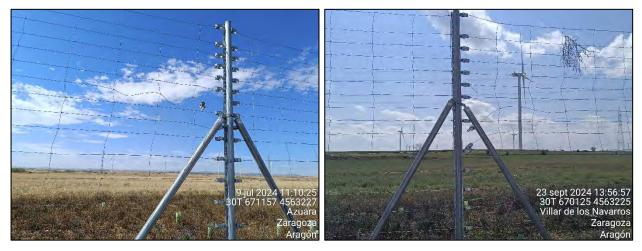
Figura 27: Algunos ejemplos de empalmes con los tensores rotos o sueltos en el vallado de la PSFV.

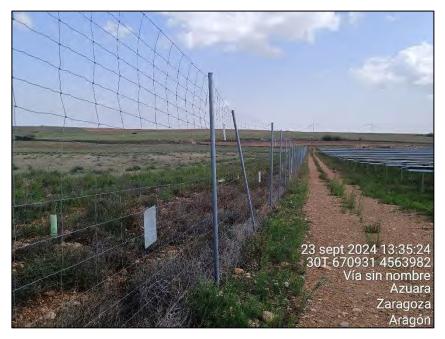
Figura 28: Poste ligeramente inclinado en la cara norte el vallado de la PSFV

- El estado de los viales y la red de drenaje es correcto.
- Se han encontrado algunos pequeños desperfectos en el vallado, como pequeñas roturas, algunos tensores rotos y un poste ligeramente inclinado que no supone mayor problema de momento. Finalmente, existe acumulación de vegetación seca rodada por el viento en varios tramos del vallado y en el interior del perímetro.

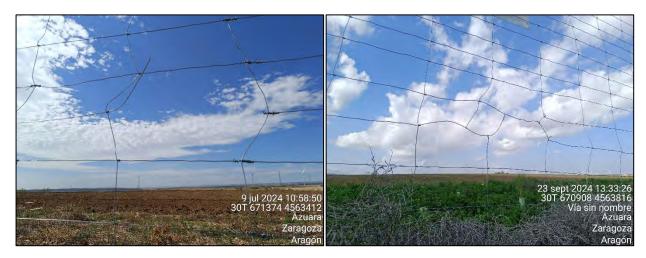
Figura 29: Pequeñas roturas y desperfectos en la malla del vallado de la PSFV.

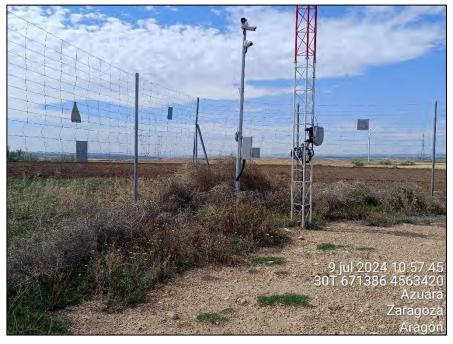
Por último, cabe reseñar que a lo largo del periodo de explotación se ha ido acumulado contra el vallado gran cantidad de vegetación rodada seca empujada por el viento. La acumulación se ha producido tanto por el exterior del vallado, principalmente en los tramos orientados hacia el W, como en el interior del vallado, sobre todo en los tramos orientados hacia el E y especialmente en las esquinas del perímetro. En algunas de estas esquinas la vegetación rodada ha cubierto zonas con estructuras eléctricas (cámaras, torres de medición...). Parte de esta vegetación rodante también se ha acumulado entre las filas de módulos solares en la parte noroeste de la PSFV.

Figura 30: Vegetación rodada acumulada contra el vallado de la PSFV en el interior del recinto, en la esquina sureste.

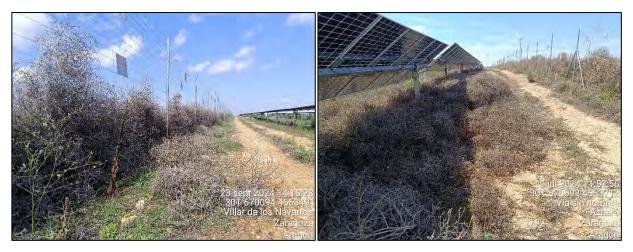
Figura 31: Vegetación rodada acumulada contra el vallado de la PSFV y entre las filas de módulos solares.
