| Nombre de la instalación: | FV Torrubia |
| Informe de FASE de: | Explotación |
| Nº de informe y año de seguimiento: | INFORME nº2 del AÑO 2 |
| Periodo que recoge el informe: | Agosto 2024-Noviembre 2024 |

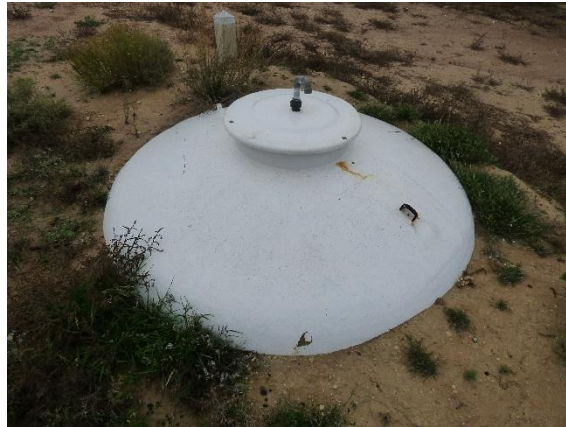
TYPSA ha inspeccionado de manera periódica el depósito estanco así como las tuberías que conducen las aguas residuales hasta el mismo, sin que se hayan apreciado indicios de vertidos a Dominio Público Hidráulico.

Imagen 1. En el entorno del depósito estanco no se observan evidencias de que se hayan producido vertidos accidentales de aguas residuales a Dominio Público Hidráulico

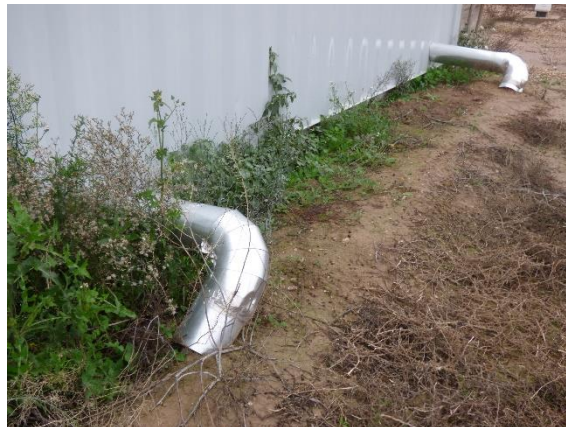
Imagen 2. Las tuberías que conducen las aguas residuales desde los aseos hasta el depósito estanco no muestran indicios de haber sufrido fugas

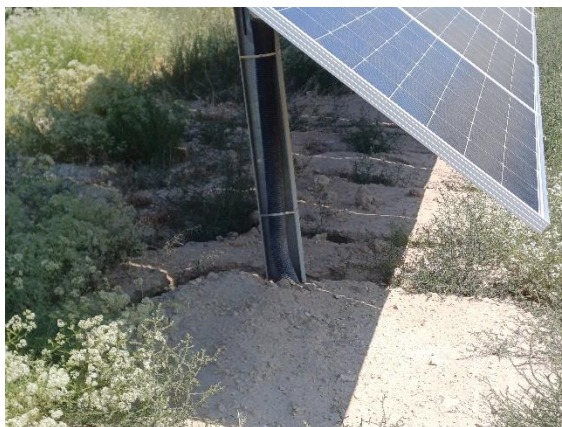
Como consecuencia de las lluvias torrenciales registradas en la zona el día 22 de junio de 2024, se han desarrollado cárcavas en determinadas áreas de la planta fotovoltaica. Algunas de estas cárcavas discurren próximas a hincas por lo que están siendo objeto de seguimiento para conocer su evolución. A fecha de redacción del presente informe se están analizando diferentes actuaciones para eliminar dichas cárcavas y evitar la aparición y desarrollo de nuevos procesos erosivos. Además, de eliminar estos procesos es necesario reparar los daños sufridos en el vallado perimetral y en la red de drenaje.

Imagen 3. Cárcava que discurre junto a una hinca

Como ya se ha indicado anteriormente en el presente informe, debido a las lluvias torrenciales registradas en la zona el día 22 de junio de 2024 se han desarrollado cárcavas en determinadas áreas de la planta fotovoltaica. Algunas de estas cárcavas discurren próximas a hincas por lo que son objeto de seguimiento. A fecha de redacción del presente informe se están analizando diferentes actuaciones para eliminar dichas cárcavas y evitar la aparición y desarrollo de nuevos procesos erosivos. Además, es necesario reparar los daños sufridos en el vallado perimetral y en la red de drenaje.

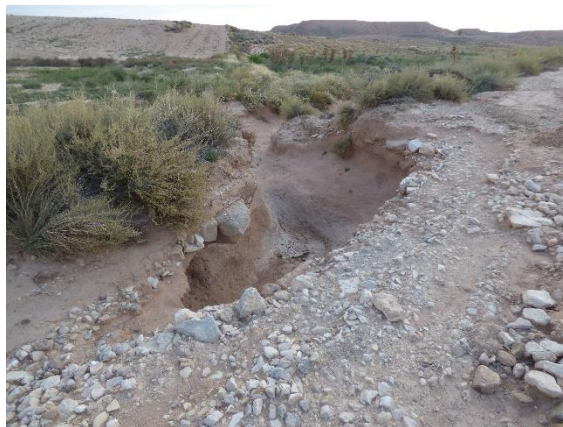
Asimismo, en el exterior del vallado perimetral de la planta fotovoltaica se observan numerosas cárcavas ocasionadas también por las lluvias torrenciales registradas durante la época estival.

Imagen 4. Cárcava situada fuera del vallado perimetral de la planta fotovoltaica generada por las lluvias torrenciales registradas en la zona

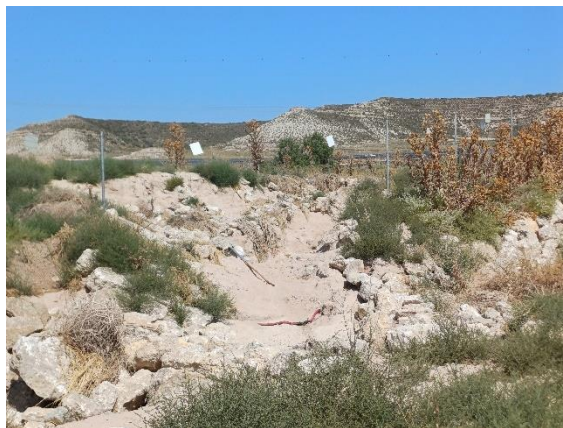
No obstante, como se ha indicado anteriormente, como consecuencia de la lluvia torrencial registrada el día 22 de junio de 2024, en la planta fotovoltaica se produjeron importantes daños en la red de drenaje y en el vallado perimetral, los cuales serán subsanados próximamente.

Imagen 5. Entrada de agua a la planta fotovoltaica por el extremo Oeste que provocó daños en el vallado perimetral y en las infraestructuras de drenaje interiores

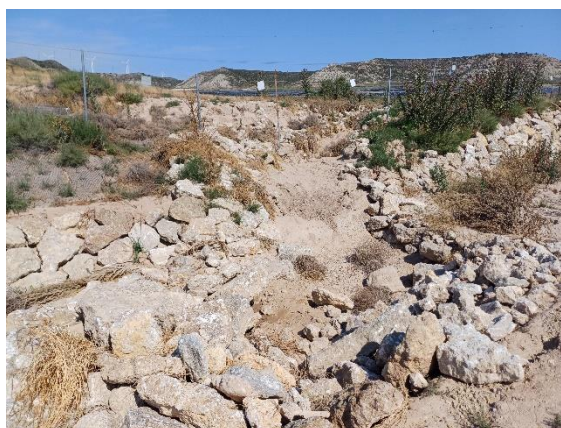
Imagen 6. Daños provocados en la zanja de drenaje como consecuencia de las lluvias torrenciales registradas en la zona

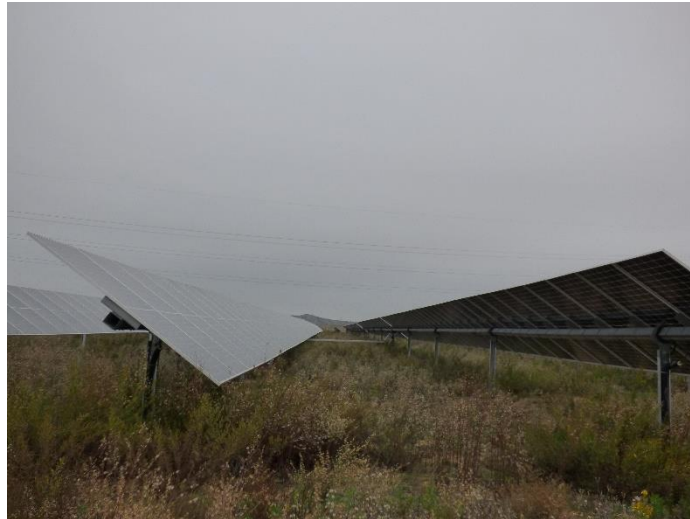
Imagen 7. Estado de la vegetación natural del interior de la planta fotovoltaica

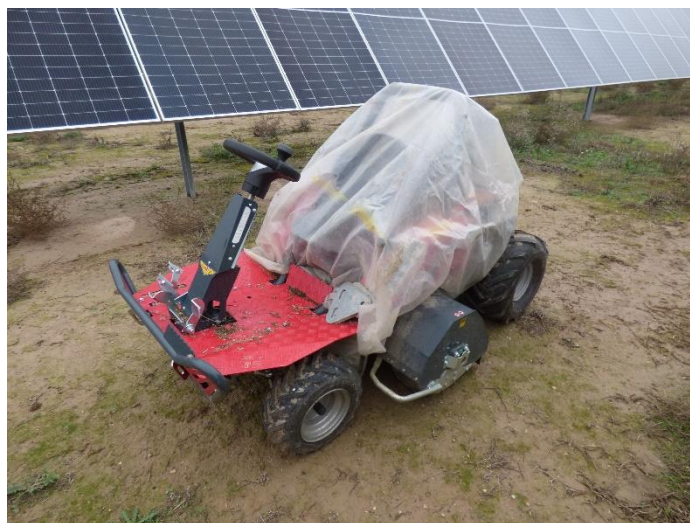
Durante este cuatrimestre se ha recurrido a medios mecánicos para el control del crecimiento de la vegetación natural que se desarrolla en el interior de la planta fotovoltaica (máquina cortacésped).

Imagen 8. Máquina para el corte de la vegetación natural

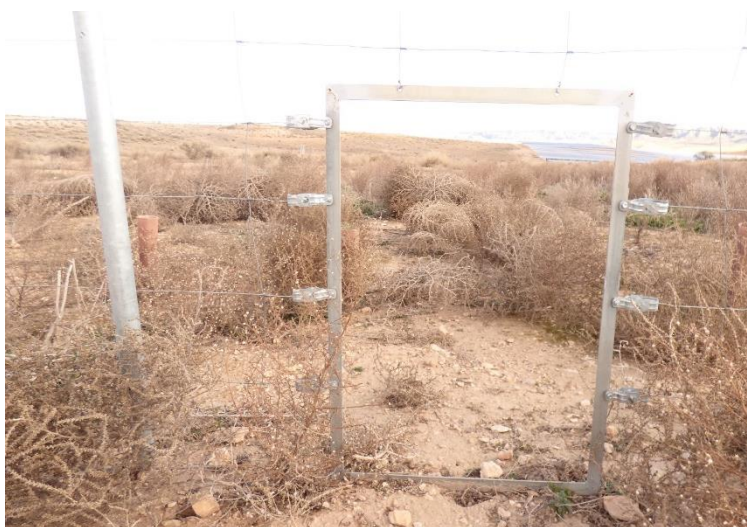
Además, tal y como se indica en la misma, se dispone de pasos de fauna en todo el perímetro de la planta. Estos se encuentran ubicados cada 50 m en el vallado perimetral.

Imagen 9. Uno de los pasos de fauna con los que cuenta el vallado perimetral

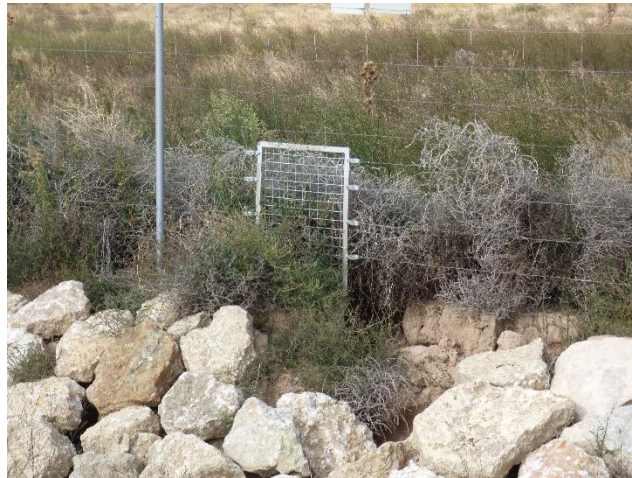
Durante la fase de construcción, se instalaron puertas en aquellos pasos de fauna situados en la cabeza del talud de la zanja de drenaje Norte-Sur, debido a la diferencia de cota existente, evitando de esta manera que las personas o animales que puedan acceder a la planta fotovoltaica haciendo uso de uno de estos pasos puedan sufrir daños por caídas a diferente nivel. Dichas puertas permiten que la fauna pueda salir de la planta, pero no entrar.

Imagen 10. Paso de fauna provisto con una puerta situado en la cabeza de talud de la zanja de drenaje Norte-Sur

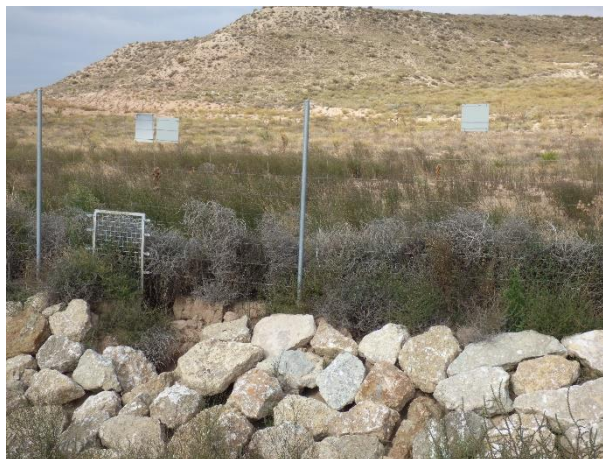
La presencia de la planta *Salsola kali* en el entorno (conocida vulgarmente como capitana), junto con los vientos predominantes en la zona, ha ocasionado la acumulación de los restos de dicha planta en la cara externa del vallado, afectando a su permeabilidad para la fauna en algunos tramos. De la misma forma, la acumulación de dicha planta, puede comprometer la estabilidad del vallado.

Imagen 11. Acumulación de capitanas en el lado exterior del vallado perimetral

Esta incidencia se ha puesto en conocimiento del promotor, quien realiza retiradas periódicas de los restos de estas plantas con el objeto de facilitar la labor cinegética del vallado perimetral y evitar que este pueda sufrir daños por las rachas de viento.

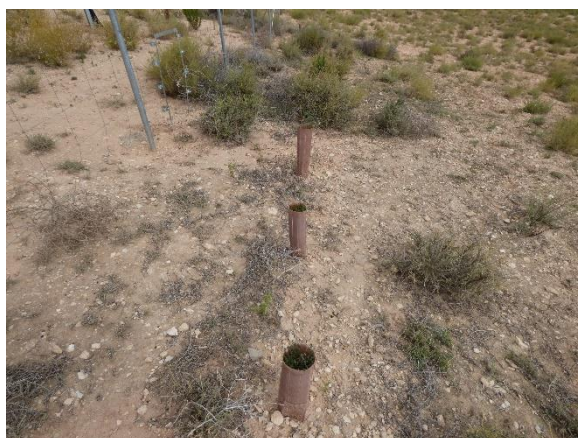
Imagen 12. Tramo de pantalla vegetal en un adecuado estado de conservación

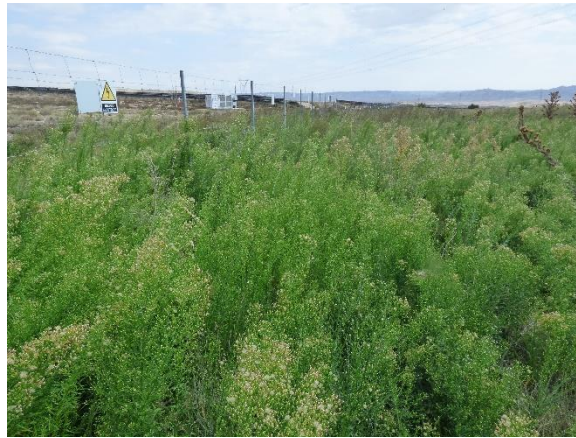
Por otra parte, en otras zonas la vegetación natural presenta un desarrollo significativo, por lo que se plantea no restituir las marras en estas áreas ya que la vegetación natural actúa de pantalla vegetal. La reposición de las marras generaría una afección (desbroce de la vegetación para acceder al marco de plantación) muy superior al beneficio ambiental pretendido.

Imagen 14. Tramo del vallado perimetral en el que la vegetación natural realiza la función de pantalla vegetal

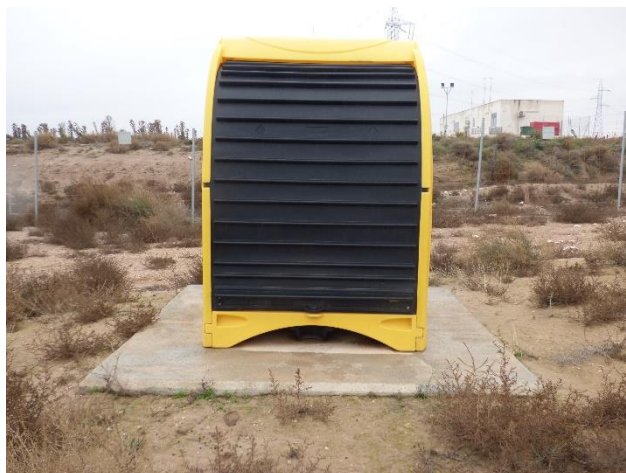
Se dispone de un punto limpio para el almacenamiento temporal de los residuos peligrosos que se generan como consecuencia del mantenimiento y la explotación de la planta fotovoltaica. Los residuos se depositan en contenedores homologados.

Imagen 15. Punto limpio de la planta fotovoltaica

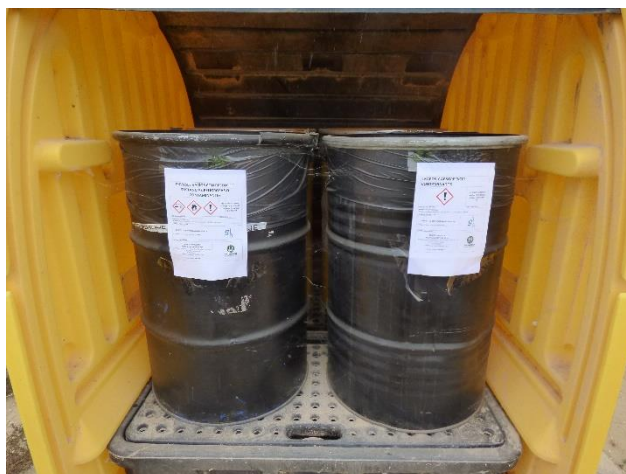
Imagen 16. Los residuos peligrosos son depositados en contenedores homologados adecuadamente identificados situados en el interior del punto limpio

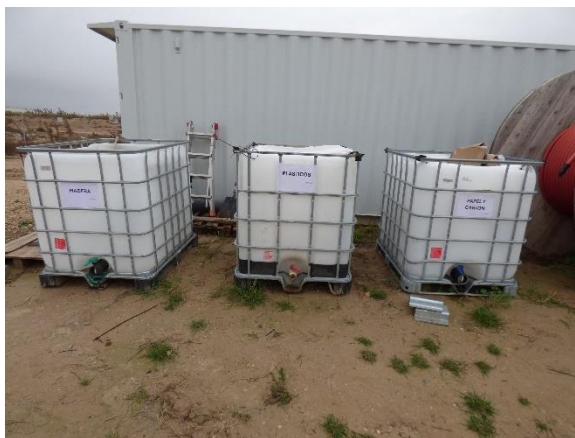
En el interior de la planta fotovoltaica se dispone de 3 contenedores adecuadamente identificados para el depósito segregado de plástico, madera, papel y cartón.

Imagen 17. Contenedores habilitados para el depósito segregado de plástico, madera, papel y cartón adecuadamente identificados

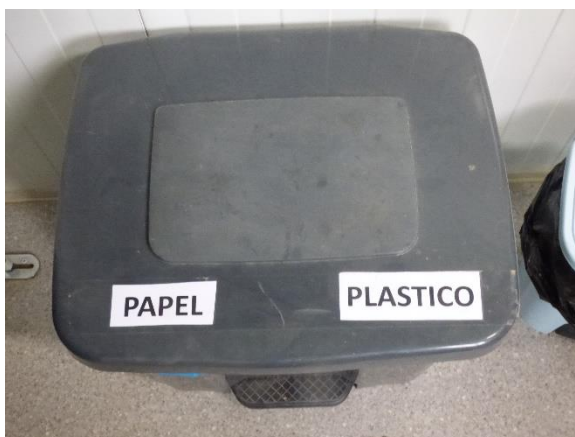
Imagen 18. Cubo habilitado para el depósito segregado de papel y plástico localizado en el interior del edificio O&M

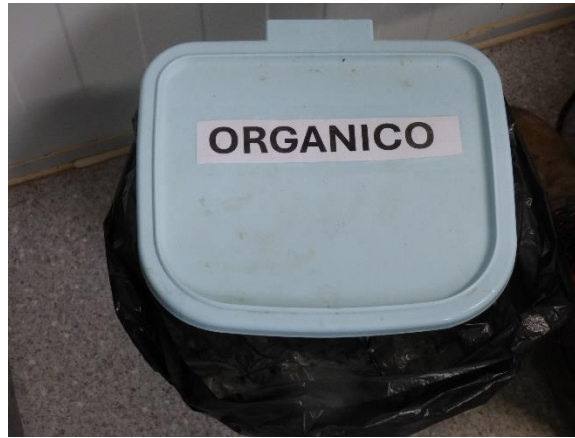
Imagen 19. Cubo habilitado para el depósito de residuo orgánico localizado en el interior del edificio O&M

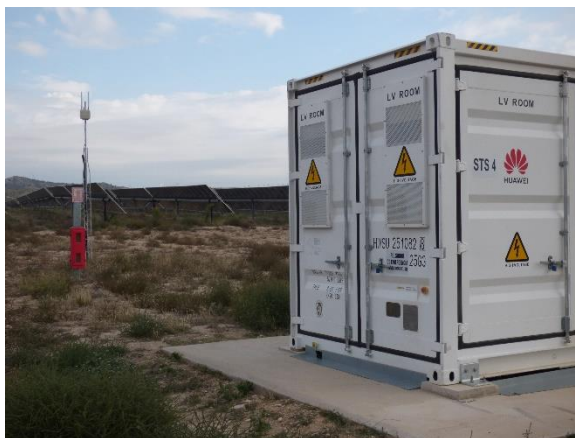
Según el documento, la planta fotovoltaica cuenta con: 8 extintores de CO<sub>2</sub> distribuidos entre los distintos centros de transformación y en el puesto de control, un pulsador de alarma de incendio en el edificio de control, 7 pulsadores de alarma (uno en cada centro de transformación), y una manta apagafuegos en la estancia habilitada como comedor. Además, las instalaciones cuentan con sistemas acústicos de alarma y alumbrado de emergencia.

Imagen 20. Extintor junto a uno de los centros de transformación con los que cuenta la planta fotovoltaica

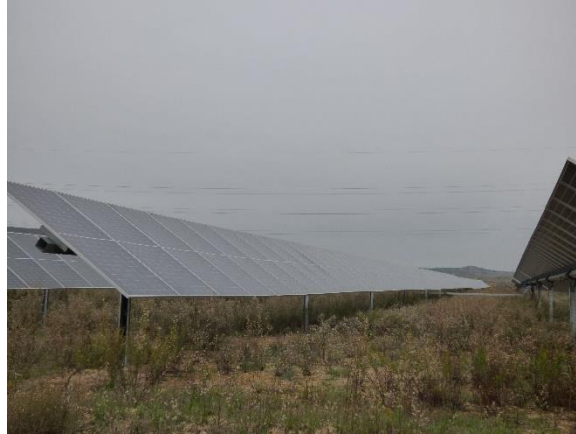
Las abundantes lluvias caídas durante este otoño ha favorecido el desarrollo de la vegetación natural en las áreas no ocupadas de manera permanente por infraestructuras del proyecto.

Imagen 21. Vegetación natural entre paneles solares

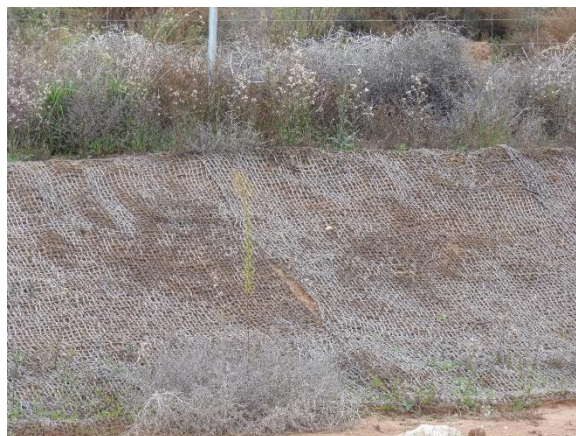
Por el contrario, en el talud de la zanja de drenaje Norte – Sur, en la que se extendió una malla de coco y se aplicó hidrosiembra, los resultados no son los esperados. Se observa la colonización de la cabeza del talud por algunas plantas, permaneciendo el resto de la superficie sin vegetación. Se está estudiando la viabilidad de aplicar otras técnicas de restauración que favorezcan el establecimiento de una cobertura de vegetación natural en la superficie pendiente.

Imagen 22. Estado del talud de la zanja Norte – Sur, en la cabeza del mismo se desarrolla una cobertura de vegetación natural, mientras que en el resto no hay vegetación

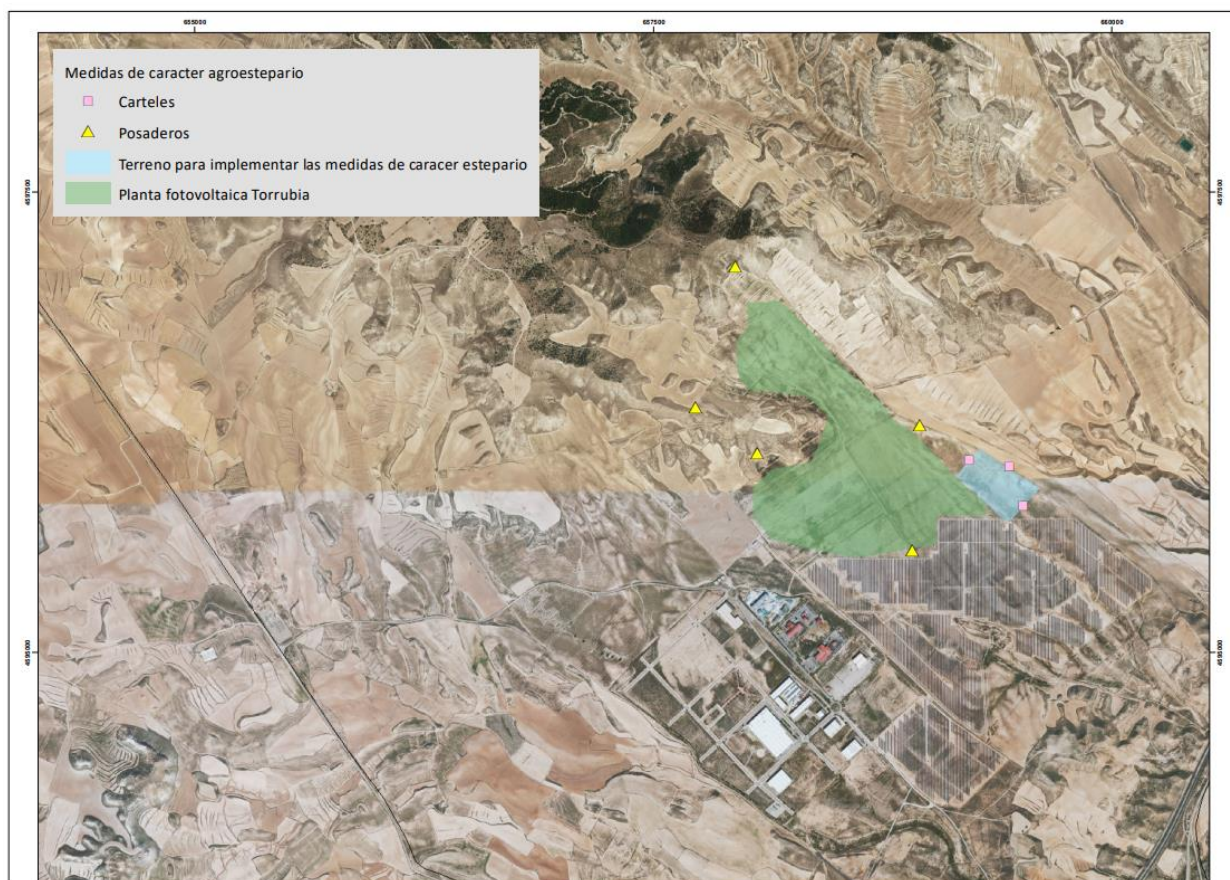
En la imagen se muestran las localizaciones de las distintas medidas citadas. Simbolizado con un poliedro azul, se muestra la superficie del hábitat agroestepario, los cuadrados rosas simbolizan los carteles indicativos, y los triángulos simbolizan los posaderos para rapaces.

Figura 1. Ubicación de los posaderos para rapaces (triángulos amarillos), carteles informativos (cuadrados rosas) y hábitat agroestepario (poliedro azul).

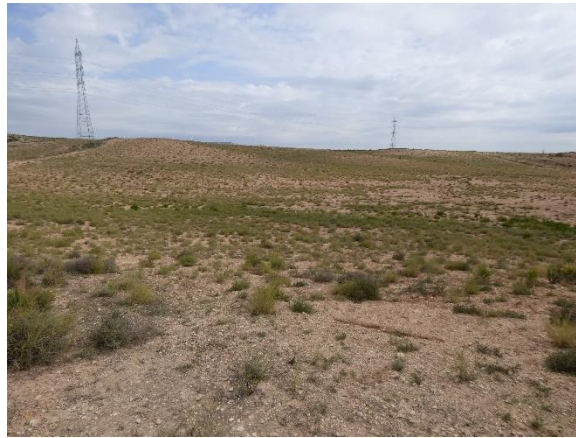
Inspeccionada la zona no se ha observado nascencia de las semillas de alfalfa sembradas en el anterior cuatrimestre, siendo la especie predominante *Salsola Kali*.

Imagen 23. Estado de la vegetación natural en la zona seleccionada para la implementación de las medidas de carácter agroestepario, en la que predomina las capitanas y no se han observado ejemplares de alfalfa

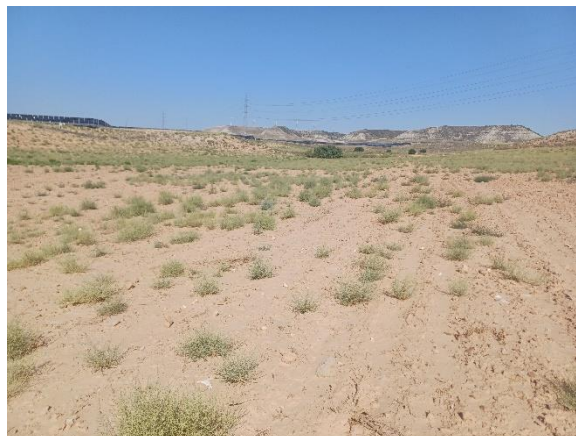
Imagen 24. Detalle de la vegetación natural presente en la zona en la que no se observa alfalfa

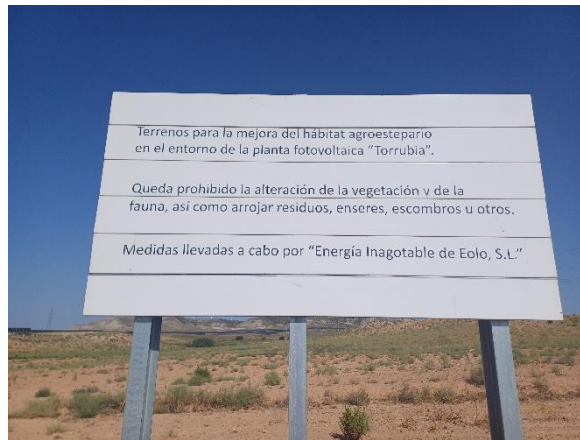
Dichos carteles se encuentran en un adecuado estado de conservación, y no ha sido necesario llevar a cabo ninguna medida de mantenimiento durante el cuatrimestre al que hace referencia el presente informe.

Imagen 25. Uno de los carteles instalados en la zona de implementación de las medidas de carácter agroestepario, el cual se encuentra en un adecuado estado de conservación

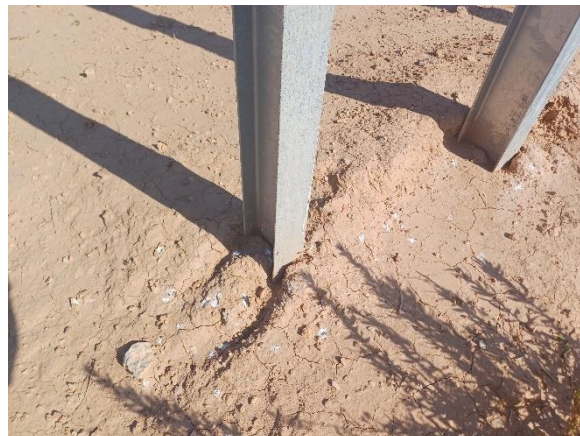
Se han observado excrementos de ave bajo los paneles informativos, por lo que son utilizados como posaderos, oteadores, etc., por la avifauna del entorno.

Imagen 26. Excrementos de avifauna bajo uno de los paneles informativos

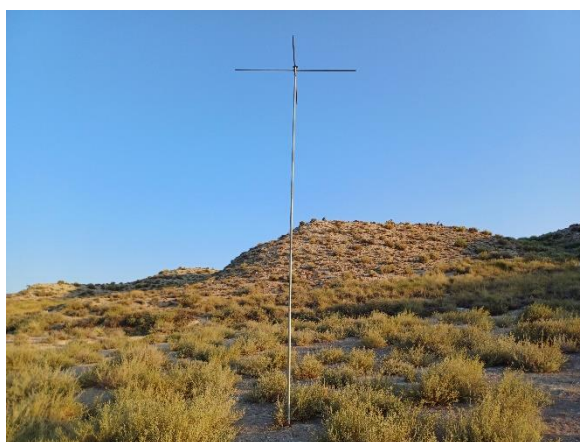
Durante las visitas se ha comprobado que los posaderos se encuentran en un adecuado estado de conservación y son utilizados por la avifauna presente en la zona. Se está realizando un especial seguimiento al posadero más alejado de la planta fotovoltaica, al Noroeste de la misma, ya que en el anterior cuatrimestre se inclinó ligeramente como consecuencia de las rachas de cierzo. El promotor procedió a enderezarlo y desde entonces se mantiene en una posición estable.

Imagen 27. Uno de los posaderos instalados en el entorno de la planta fotovoltaica

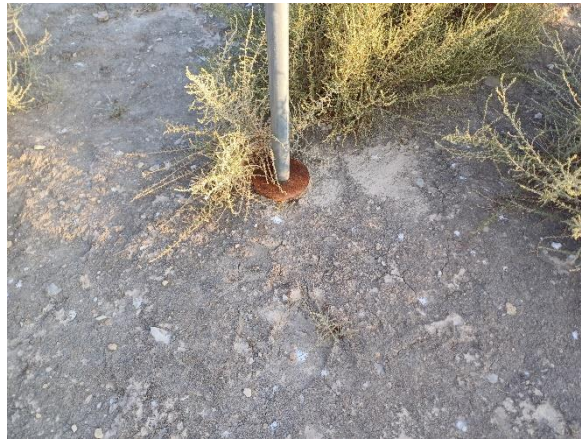
Imagen 28. Excrementos bajo uno de los posaderos que confirma la utilización del mismo por parte de la avifauna
