PLAN DE VIGILANCIA AMBIENTAL EN FASE DE OPERACIÓN

FV VALDENEBRO SOLAR

Nombre de la instalación:	FV Valdenebro Solar
Provincia/s ubicación de la instalación:	Teruel
Nombre del titular:	Valdenebro Solar S.L.
CIF del titular:	B88005756
Nombre de la empresa de vigilancia:	Plantarise
Tipo de EIA:	Ordinaria
Informe de FASE de:	Explotación a la espera de CAP
Periodicidad del informe según DIA:	Trimestral
Año de seguimiento nº:	1
Nº de informe y año de seguimiento	Informe nº 1 del año 1
Período que recoge el informe:	Octubre 2023 – Diciembre 2023

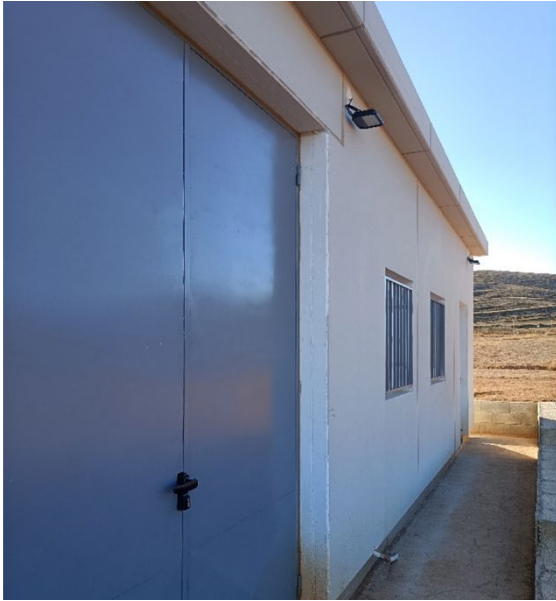
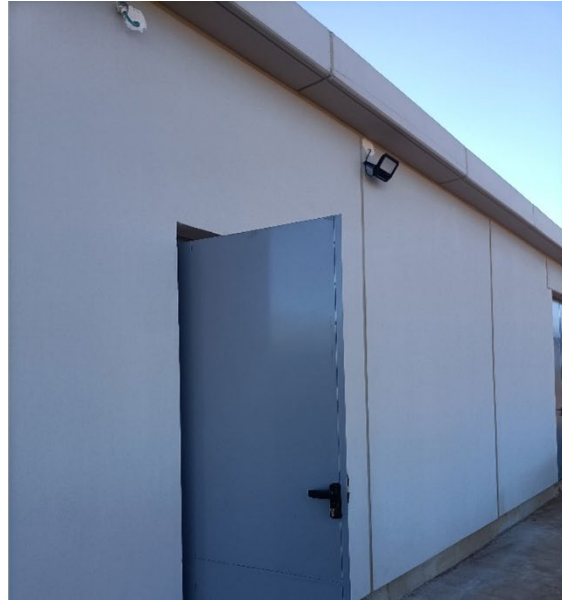
2. Únicamente existen 3 luminarias en la parte exterior del edificio de control que alumbran la zona de parking o puertas de acceso, de accionamiento mediante interruptor y apagadas por la noche.

Luminarias en el exterior del edificio de control

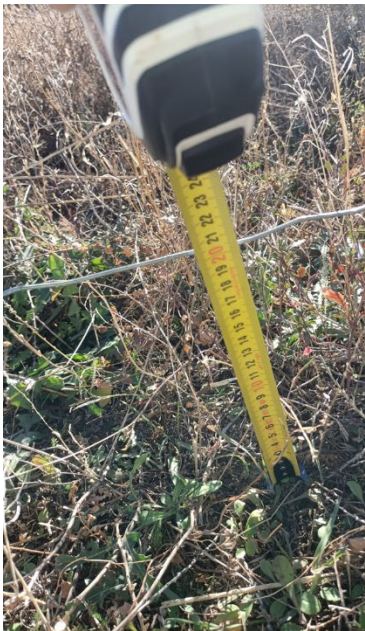
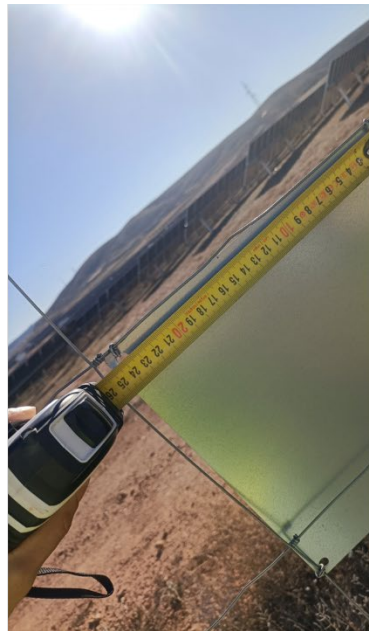
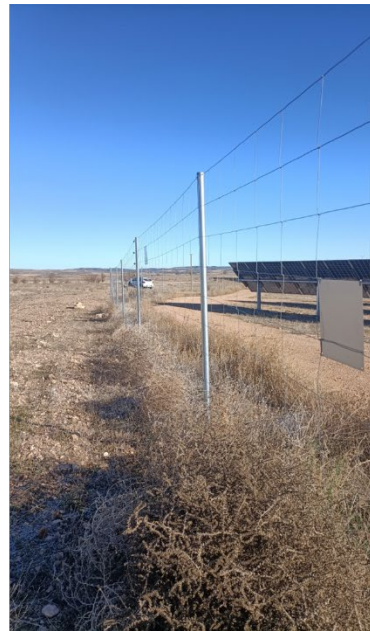
3. Se observan 2 faltas de placas: una caída en el suelo que deberá colocarse de nuevo, y otra que deberá reponerse, que se corregirán con la mayor brevedad posible. Se comprueba las dimensiones de estas placas conforme a lo establecido.

Placas en el vallado, colocadas en alturas alternas a lo largo del mismo, y vuelo sobre el suelo

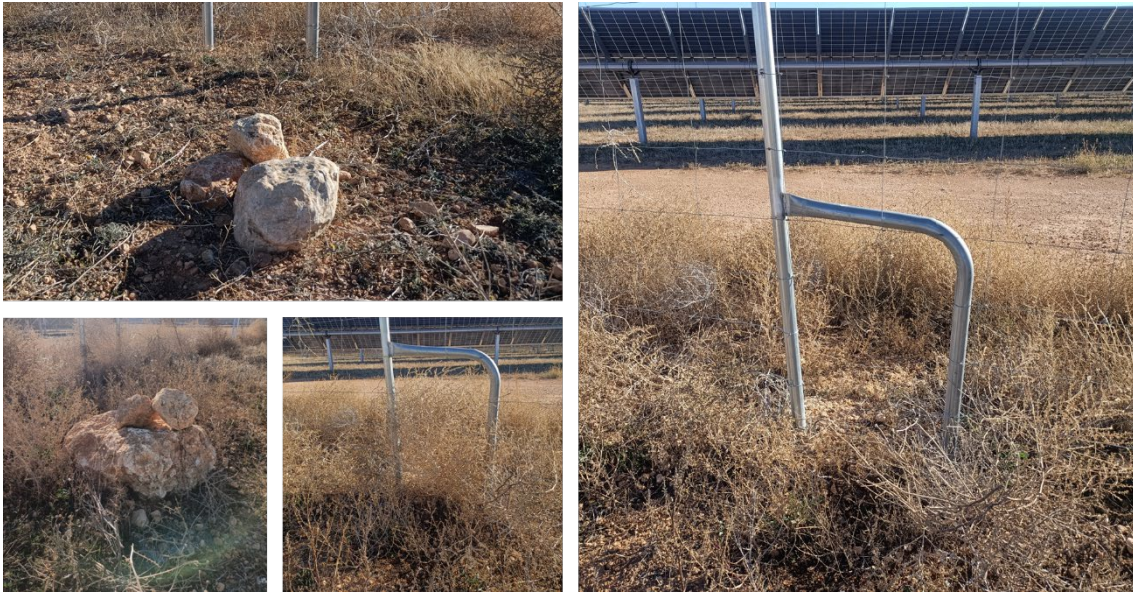
1. Se comprueba el vuelo de 20cm a lo largo de todo el vallado, así como los pasos de fauna cada 50m, coincidentes con los majanos. Como acciones en el día a día de la planta, se

retirarán de los pasos las capitanas que se generan durante los meses de noviembre-marzo y que obstruyen estos pasos.
2. No se observan elementos punzantes.

Pasos para fauna, coincidentes con majanos cada 50 m (se aprecia en las fotos antes y después de la retirada de las capitanas que obstruían el paso)

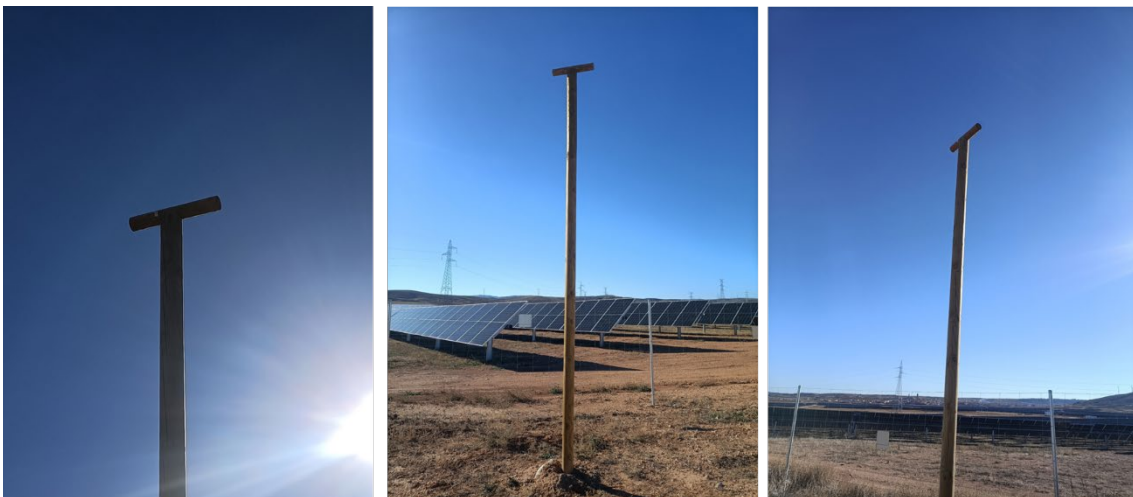
7. Se identifican en total 4 posaderos, en uno de ellos se aprecia desde abajo una mancha blanca que podría deberse a restos de excrementos.
8. Se han observado un total de 10 especies diferentes.

Posaderos para rapaces

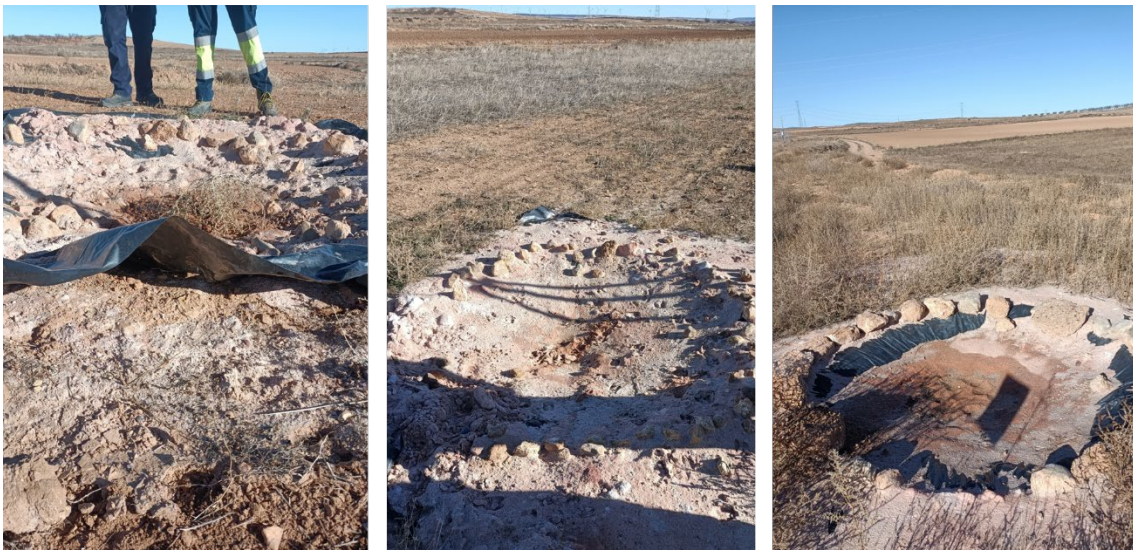
6. En total se han contabilizado 5 balsas, todas sin agua en esta época. En 4 de ellas se observan huellas, a priori de jabalí. La balsa ubicada en la parte central del vallado norte debe corregirse, gran parte del plástico está al descubierto por encima del nivel del terreno, por lo que el agua circulará por debajo de él en vez de hacia el interior de la balsa, dificultando su llenado de manera natural en época de precipitaciones.

Charcas

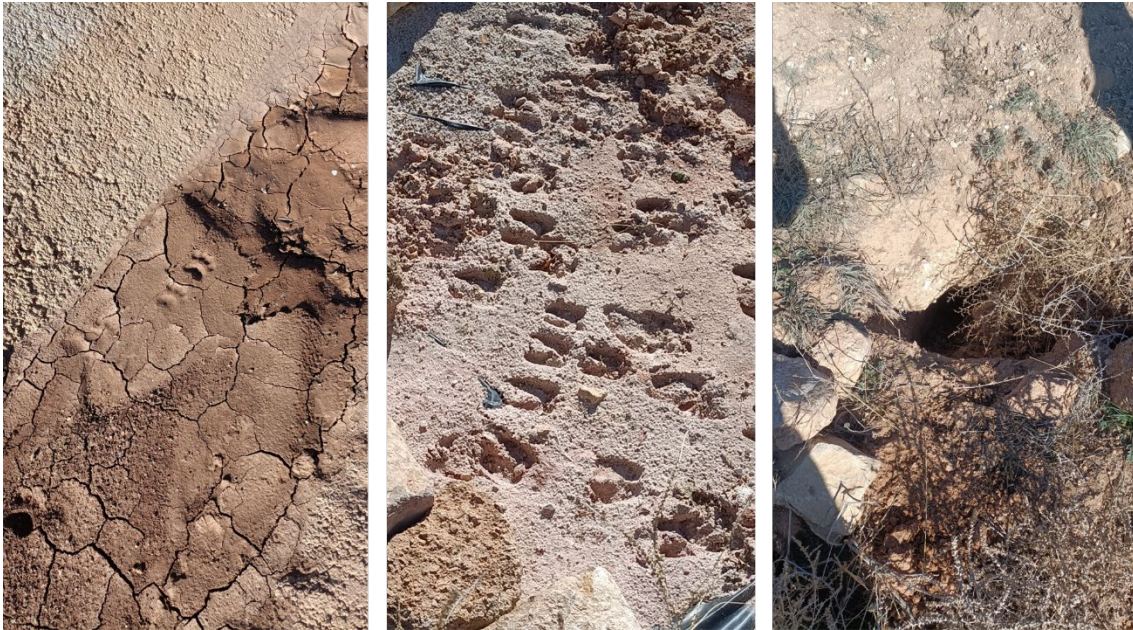
En orden, huellas halladas en el interior de la planta, en las charcas y madrigueras en un majano natural en la zona noroeste

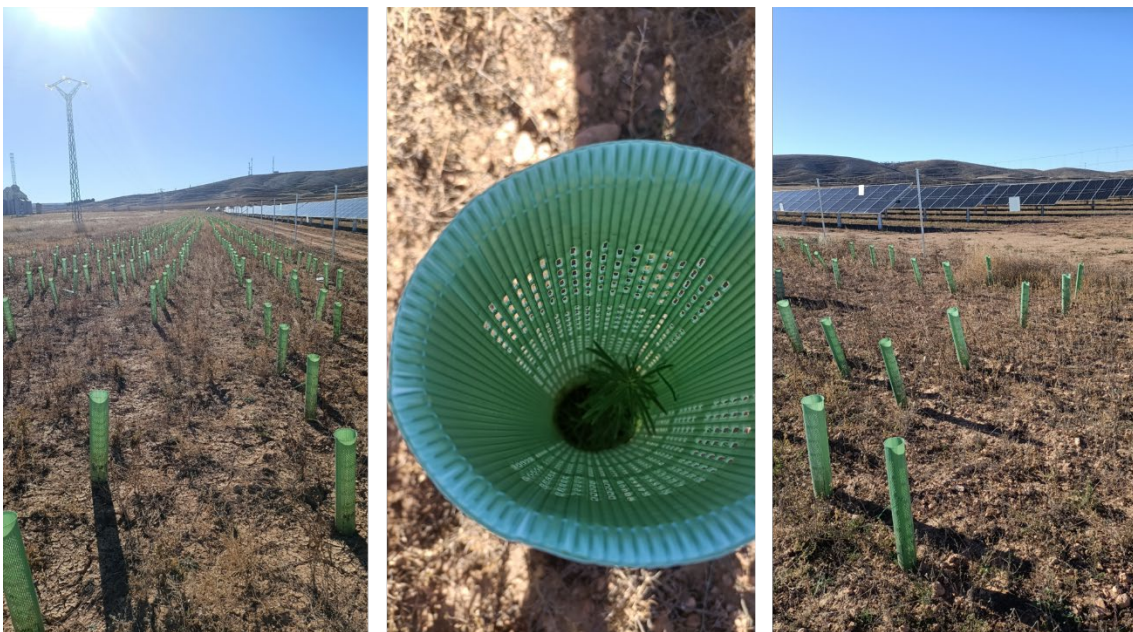
cuando hay precipitaciones prolongadas (zona este), mientras que otras (zona sur) apenas se aprecian en el interior del protector o tienen las hojas secas.

Pantalla vegetal (zona este, 8 filas de plantación, detalle de uno de los romeros en buen estado)

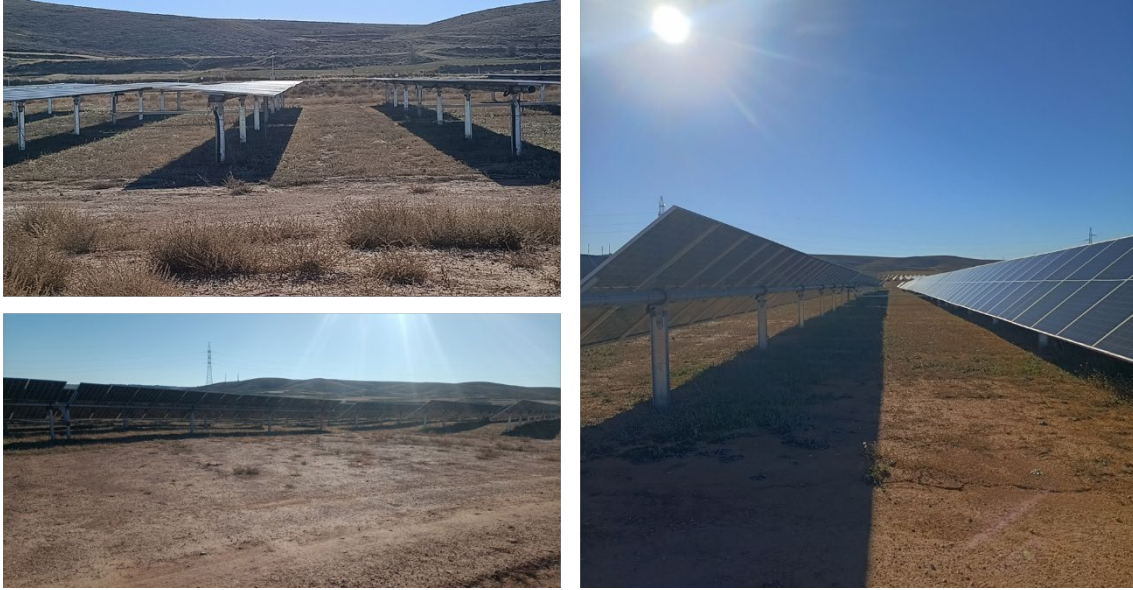
Seguimiento de las medidas
<p>1. Se observan zonas sin cubierta correspondientes a zonas amplias sin paneles con evidencias de paso de maquinaria pesada a juzgar por el estado de compactación de la superficie. Se llevará un seguimiento durante el siguiente trimestre para valorar las zonas a resembrar en primavera.</p>
<p>2. No se han realizado trabajos de desbroce este trimestre.</p>
<p>3. Antes de empezar la fase de explotación se deberá definir una única zona de acopio / punto limpio, a ser posible cercana al edificio de control.</p>
<p>4-5. Por lo general la mortalidad de la pantalla es elevada, sobreviviendo principalmente romeros. Zonas con evidencias de asfixia radicular por su tendencia al encharcamiento</p>

Cubierta vegetal (entre seguidores y en zonas libres en las que se aprecia una ausencia evidente de vegetación y compactación de superficies)

1. Realización de labores de revegetación (siembras) en aquellas zonas de la planta donde no se produzca de forma natural o ésta no tenga la densidad adecuada
2. Tratar de establecer acuerdos con ganaderos de la zona para evitar el uso de medios mecánicos, no empleando nunca métodos químicos de control
3. En caso de detectarse zonas reiteradamente afectadas, se procederá al balizado de las mismas. Notificar de la posible destrucción de matorral al responsable de la vigilancia ambiental
- 4-5. Contabilizar el número de marras halladas y/o zonas sin cubierta de herbáceas y proceder a la reposición de las marras o realizar las resiembras necesarias

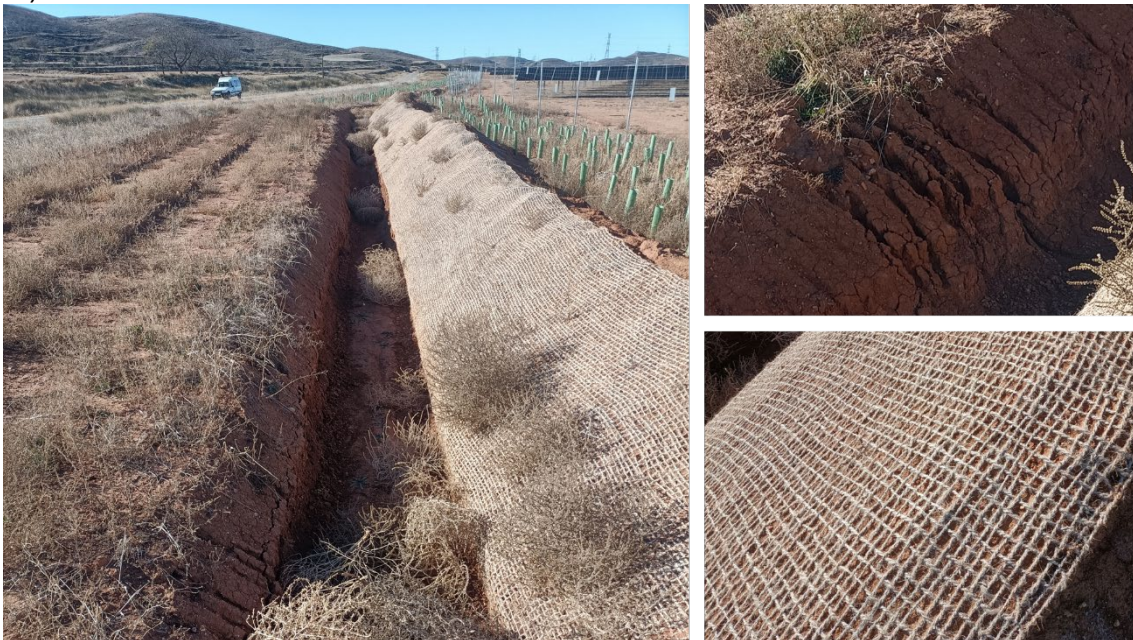
Seguimiento de las medidas
<p>1. Se observan deficiencias en drenajes tanto interiores como exteriores. Se tomarán las medidas oportunas para la retención de taludes de la zanja ubicada entre la FV y la carretera mediante ampliación con malla de coco, ante los buenos resultados del terreno en las zonas donde se ha instalado. Se rellenarán zonas de desagüe con piedras para evitar la obstrucción de los mismos por la acumulación de capitanas y/o vegetación general, así como arrastres de tierra.</p>

Zanja de drenaje en la cara sur del vallado paralela a la carretera (detalles de la malla de coco y las cárcavas erosivas en la pared sin protección. Se aprecia también la pantalla vegetal de la cara sur de la FV)

Medidas correctoras
1. Reparación de drenajes no funcionales. En el caso de que se detectasen signos de aparición de procesos erosivos, se procederá al estudio de las causas y a la determinación de las soluciones.
2. Registrar incidencia. Correcta gestión por gestor de aguas residuales.
3. En caso de la existencia de un derrame accidental, se procederá al saneamiento de la zona y restauración, aplicando si así se requiere un absorbente (que se convertirá en un residuo peligroso y será tratado como tal).
4-5. No uso de químicos.

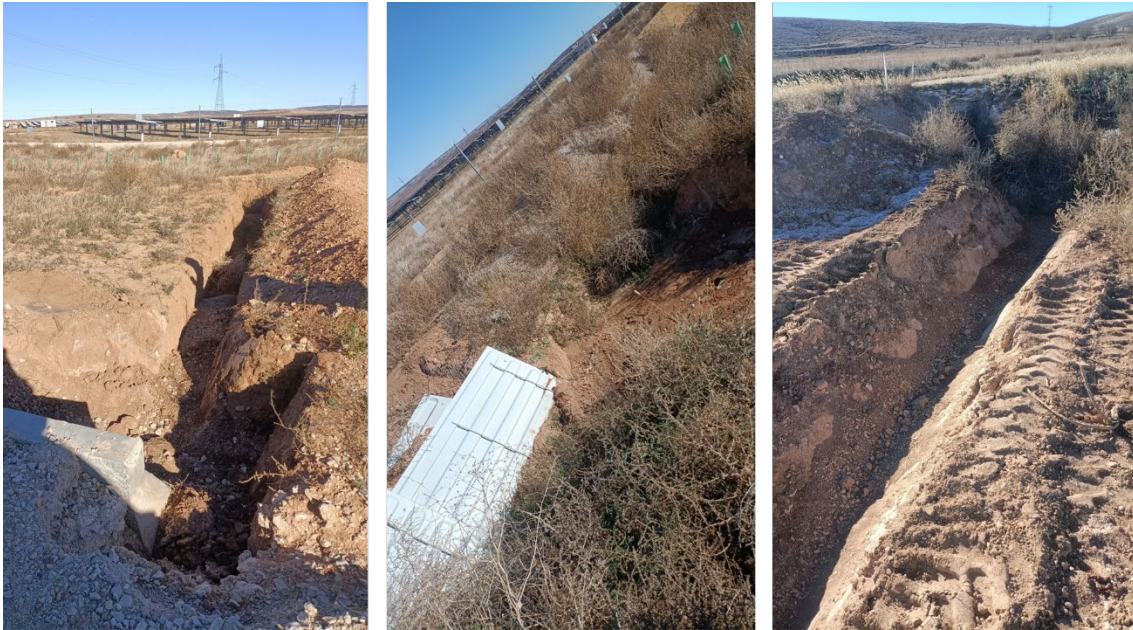
Drenajes: zanjas realizadas para aliviar la fuerza que llevaba el agua en el canal de drenaje original que atravesaba la carretera y estaba desestabilizando el talud cercano al vallado. Por ello se colocaron placas (imagen 2) y se ha creado una nueva zanja (imagen 3) para encauzar el agua de una forma menos directa hacia el canal de drenaje.

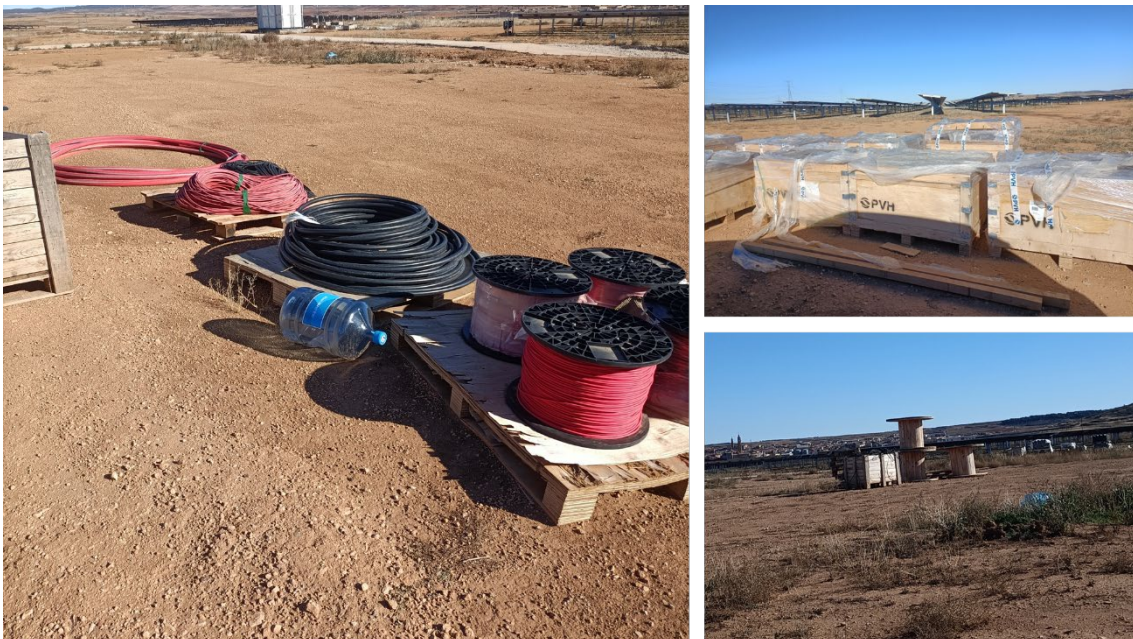
2. No presenta problemas.
<p>3. Por ahora quedan tres zonas de acopio en la planta, que en cuanto empiece la fase de explotación pasaran a ser una, con un punto limpio acorde a la tipología de residuos generados en la explotación. Los residuos que aún quedan de la fase de obra serán retirados por el contratista con la mayor brevedad posible.</p>

Zona de acopio de materiales y depósito de residuos

1-2-3. Programada en los próximos días una retirada de los residuos que no ocupaban una zona de almacenaje concreta.
