PLAN DE VIGILANCIA AMBIENTAL EN FASE DE OPERACIÓN

FV VALDENE BRO SOLAR

Nombre de la instalación:	FV Valdenebro Solar
Provincia/s ubicación de la instalación:	Teruel
Nombre del titular:	Valdenebro Solar S.L.
CIF del titular:	B88005756
Nombre de la empresa de vigilancia:	Plantarise S.L.
Tipo de EIA:	Ordinaria
Informe de FASE de:	Explotación
Periodicidad del informe según DIA:	Trimestral
Año de seguimiento nº:	2
Nº de informe y año de seguimiento	Informe nº 2 del año 2
Período que recoge el informe:	Enero 2025 – Marzo 2025

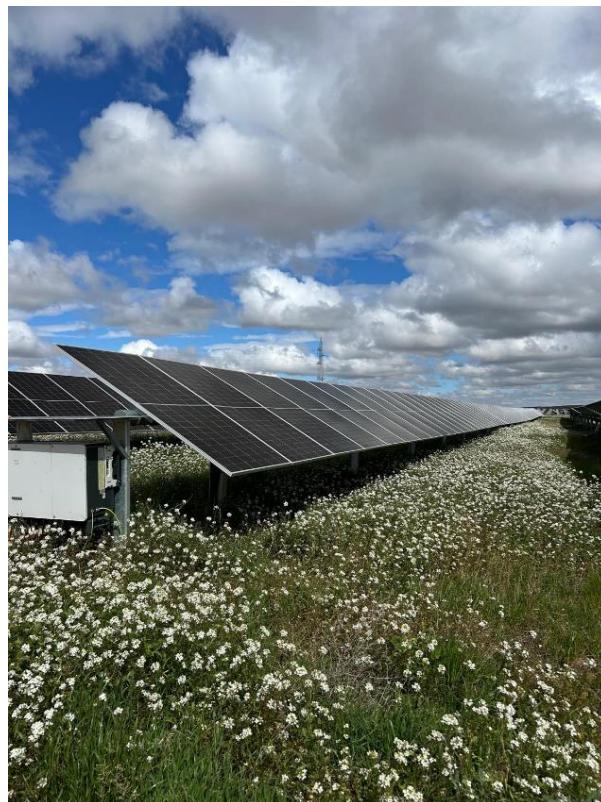
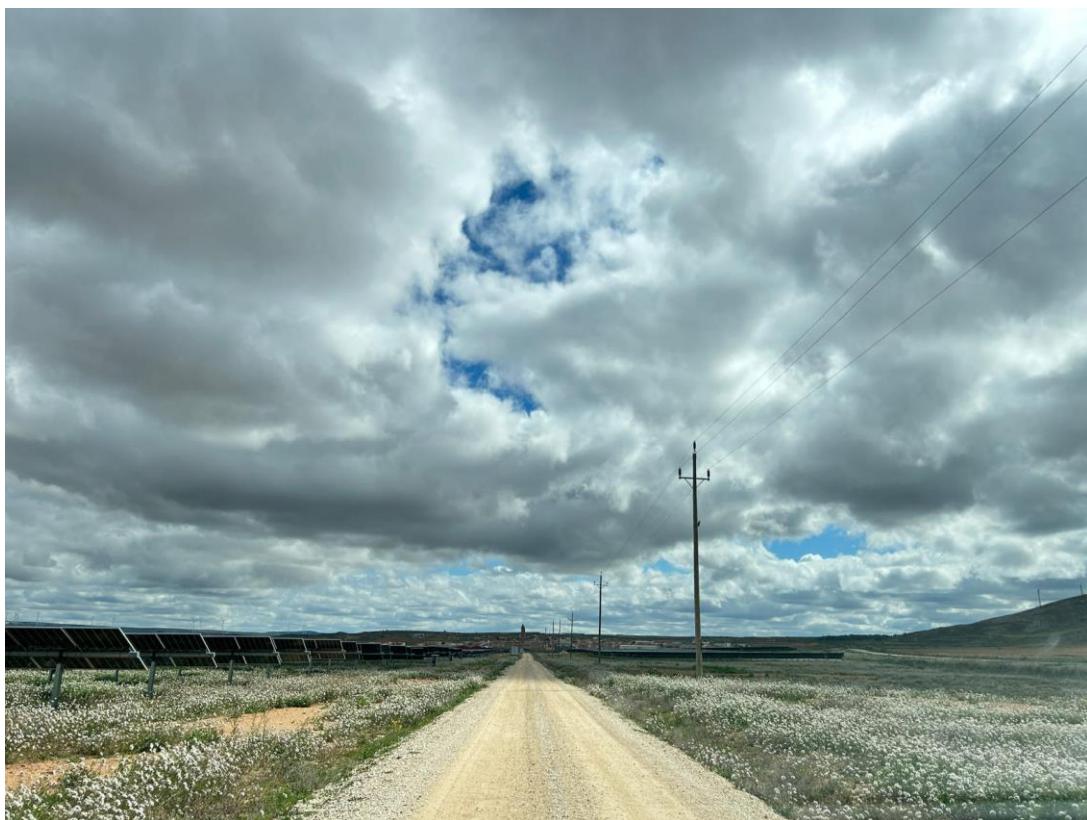
- Se ha comprobado de forma visual la cobertura vegetal dentro del vallado. Se ha observado una cobertura vegetal continua sobre toda la superficie de la PFV, no se ha visto detrimento de la cobertura vegetal, sino que se mantiene en buenas condiciones.

Cubierta vegetal continua bajo los seguidores

- No precisa medida correctora debido al buen desarrollo de la cubierta vegetal. **[Medida 1]**
- No precisa medida correctora. **[Medida 2]**
- No precisa medidas correctoras. **[Medida 3]**
- Replantación de la pantalla vegetal en la zona Sur cuando terminen los trabajos de restauración y reparación del Jarillón. **[Medida 4].**

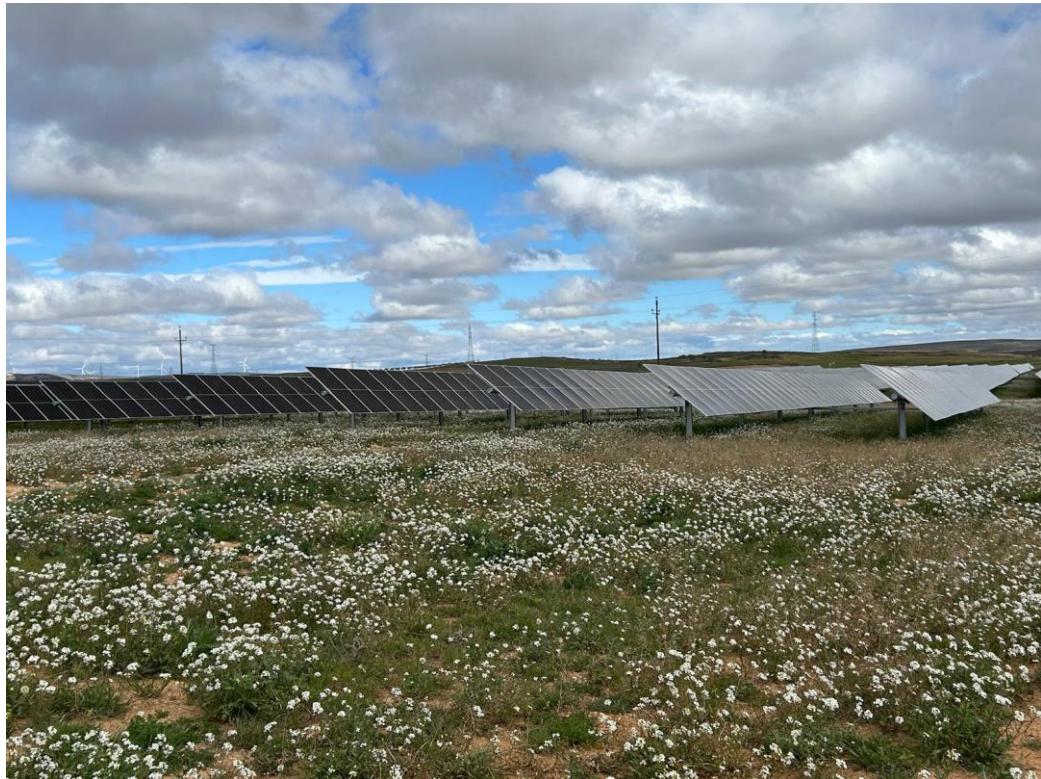
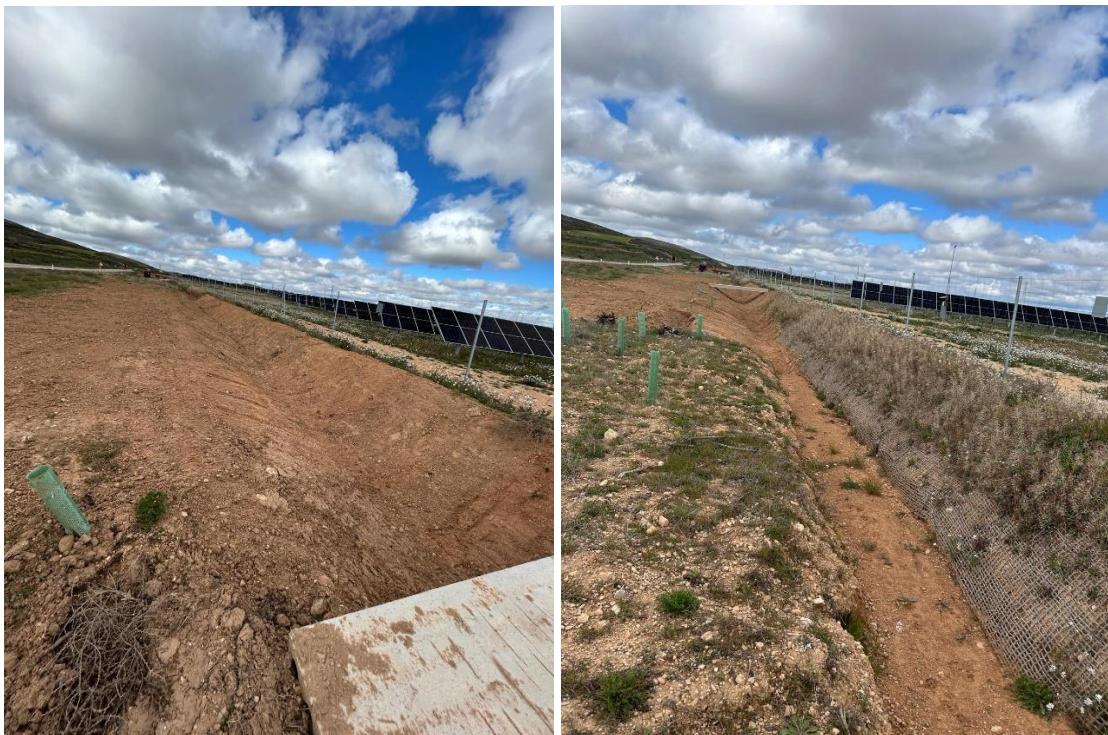
En el mes de marzo se han iniciado los trabajos de restauración y reparación del Jarillón, que se derrumbó tras las fuertes lluvias de trimestres anteriores. Se le trasladó

previamente a la empresa encargada de realizar tal reparación, se les trasladó las indicaciones necesarias para tenerlas encuentra a la hora de reparar el Jarillón. Se han considerado, las siguientes indicaciones: suavizar las pendientes de las laderas, compactar la superficie, cubrir con malla de coco toda la superficie (ambos lados del Jarillón) para evitar que se derrumbe los laterales (se fijará la malla de coco con piedras). la parte del Jarillón derrumbada. **[Medida 1]**.

Jarillón realizando las labores de reparación

- Revisar y mantener los drenajes limpios de restos vegetales. **[Medida 1]**
- Prestar atención al resto de tramos del Jarillón ya que con el paso del tiempo se puede ir derrumbando parcialmente y se deberán aplicar medidas de reparación.
- Hacer seguimiento de la reparación del Jarillón para asegurar que se implementan todas las recomendaciones.

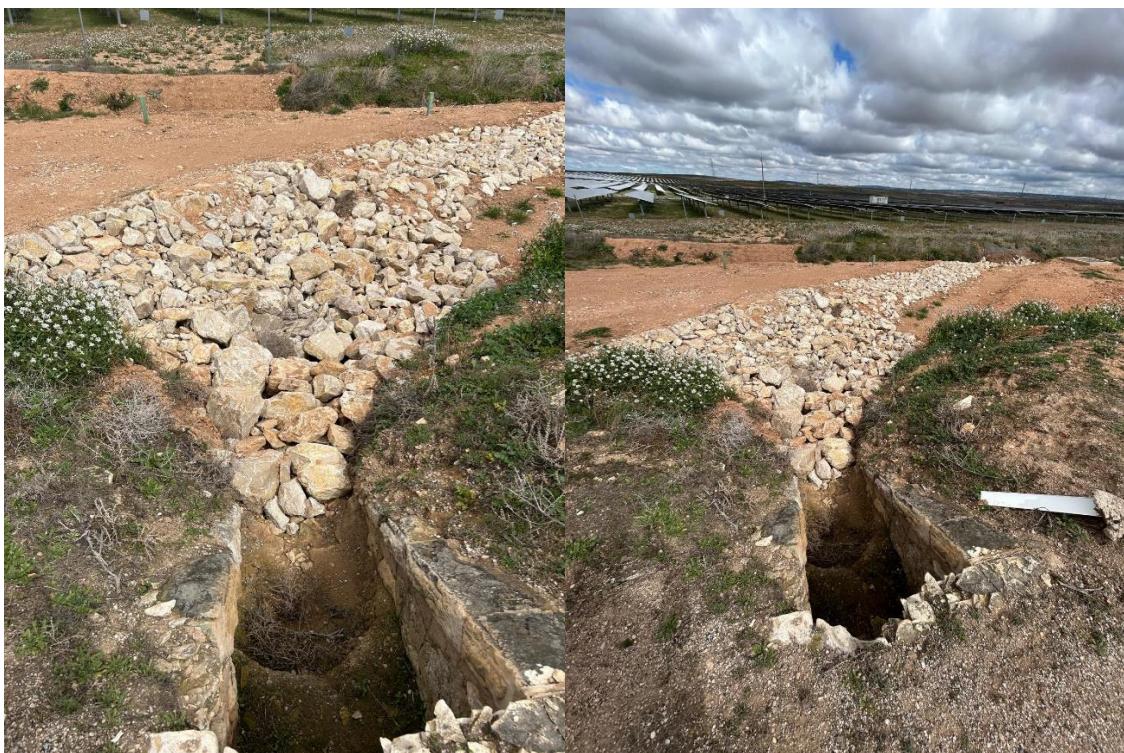
El drenaje exterior (parte Sur) se mantiene en buen estado tras la modificación de períodos anteriores. El objetivo es mantener su funcionalidad tras los fuertes episodios de lluvias.

Drenajes exteriores de la parte Sur reparados y en buen estado

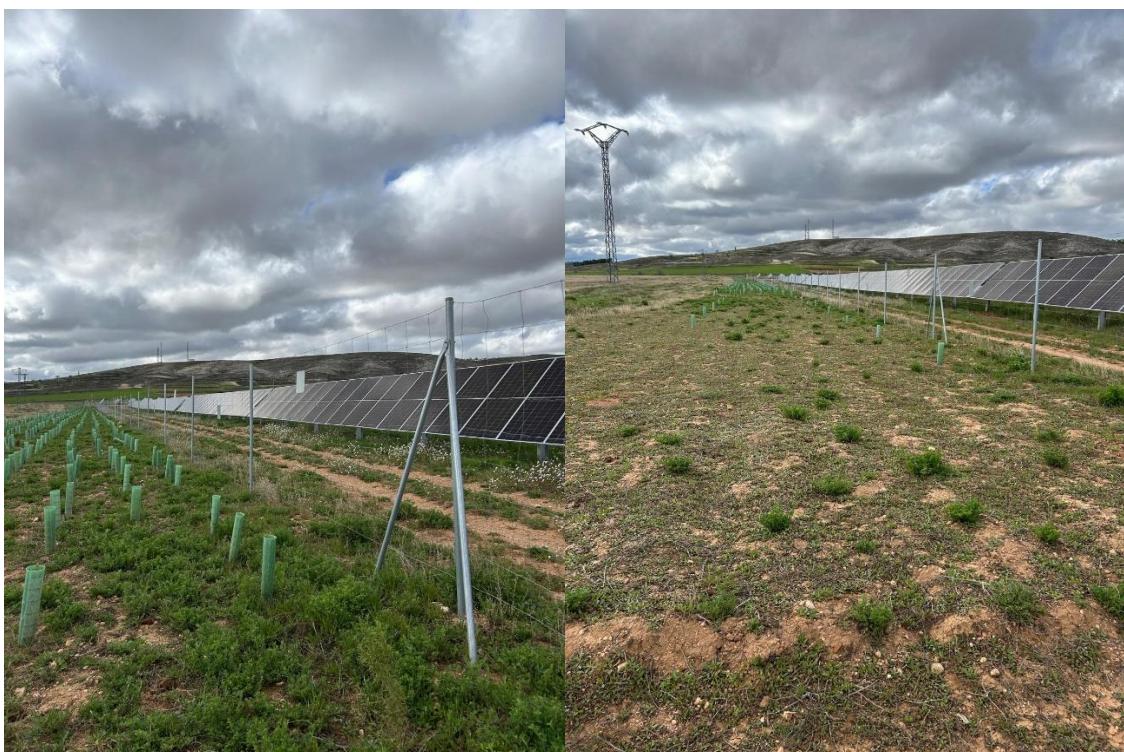
La pantalla vegetal de la parte Sur de la planta, que corresponde con la parte del Jarillón, se ha hecho una replantación de las marras de la pantalla vegetal por tramos, a excepción de la parte en la que se está reparando el Jarillón (cuando finalicen la reparación, se procederá a la reposición de marras).

Pantalla vegetal

- Retirar los protectores de la pantalla vegetal conforme continúe su desarrollo y crecimiento. Se prevé que se realice esta acción el próximo trimestre. **[Medida 4]**.

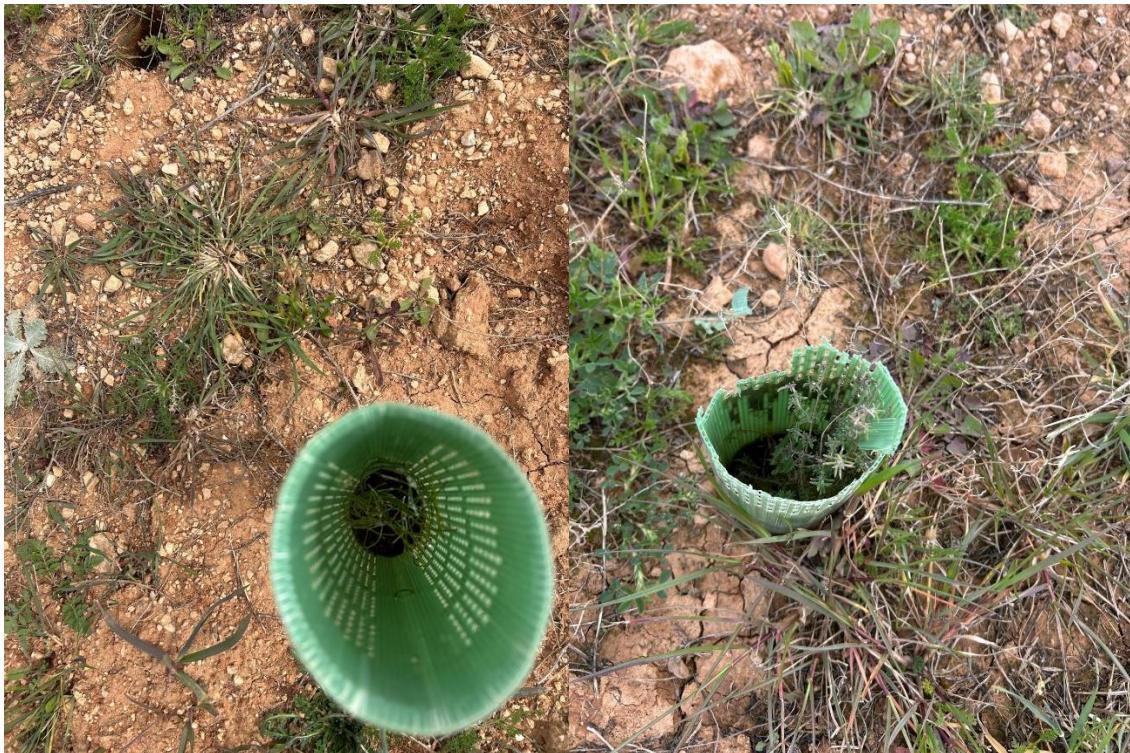
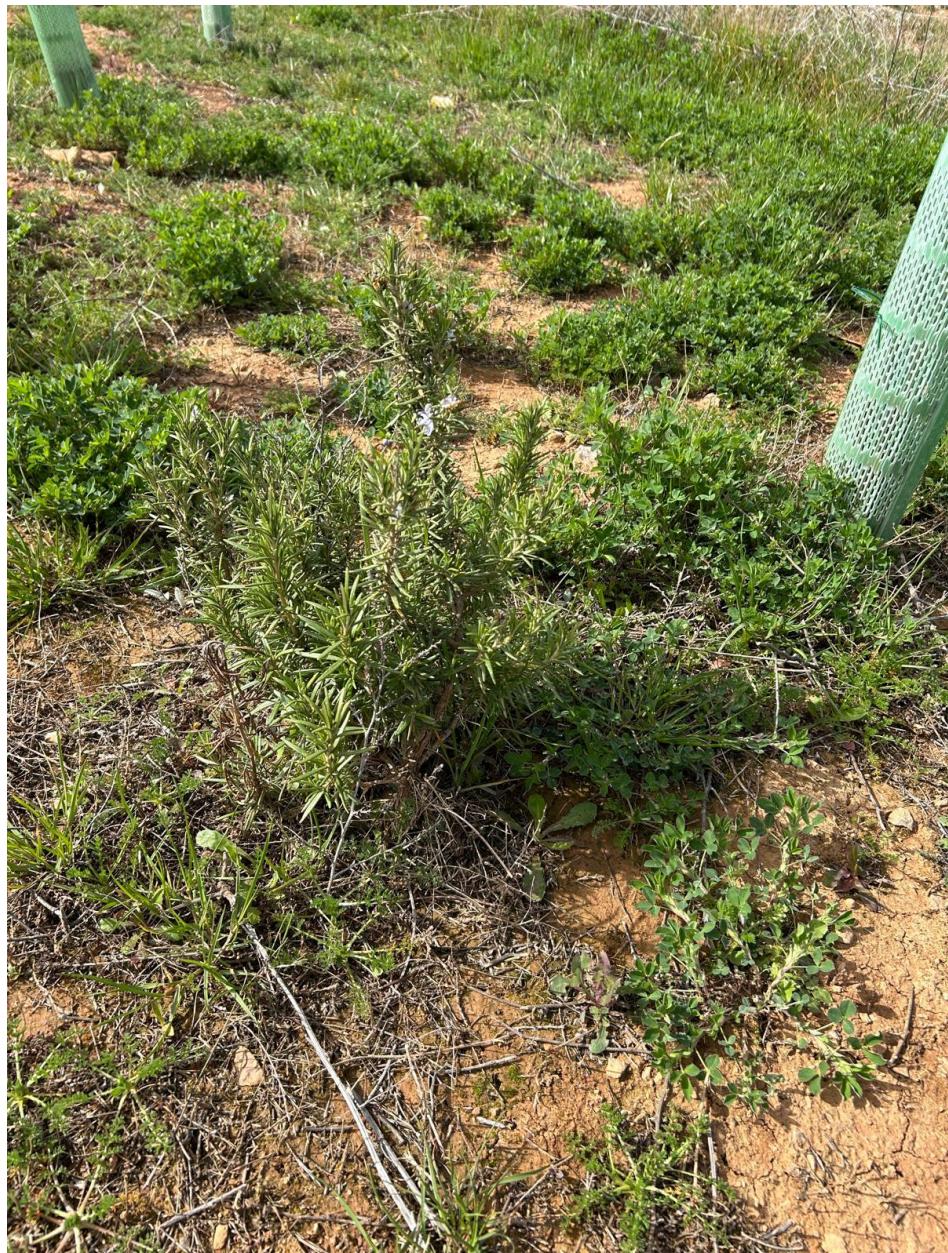
- En este trimestre se han realizado trabajos de desbroce con ovejas desde el 27 de marzo hasta el 31 de marzo. **[Medida 2]**
- Se ha comprobado que se han retirado los materiales que estaban almacenados en el interior de la planta. Esta zona estaba destinada al desarrollo espontáneo de la vegetación, la cual dispone de cubierta vegetal continua. Se han almacenado en la zona habilitada de almacén de materiales organizados según su tipología. **[Medida 3]**
- Durante este trimestre se ha terminado de realizar la reposición de marras de la parte Sureste de la planta. En esta zona se ha realizado la plantación en un marco de plantación 5 x 6, con especies como la retama y romero ya que son las especies que más han sobrevivido.

Unidades de retama, tomillo y romero

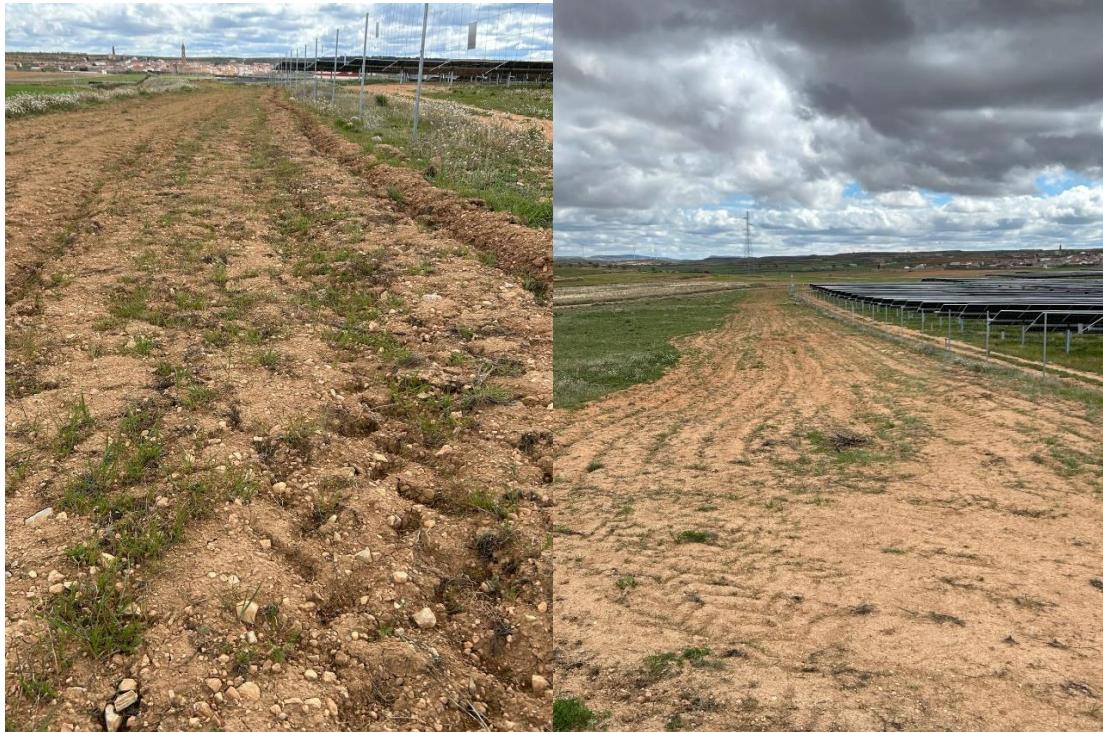
- En el perímetro exterior, fuera del vallado, se han realizado trabajos de siembra de gramíneas y leguminosas para favorecer la cubierta vegetal exterior. En el próximo trimestre se realizará en la parte Norte de la PFV la plantación de rodales de 6 plantas para aumentar la humedad y cobertura vegetal. **[Medida 4].**

Siembras en el perímetro fuera del vallado de la PFV

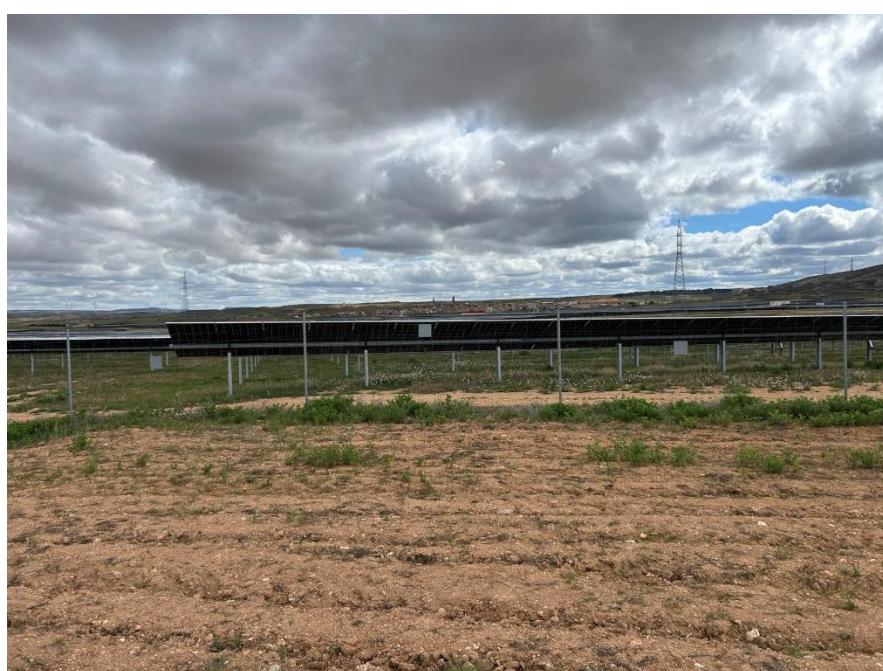
Vallado con las placas anticolisión colocadas a tresbolillo

- Continuar con la limpieza periódica de las capitanas acumuladas en el vallado.
- Reposición de la pantalla vegetal en la parte Sur. **[Medida 4]**
- Reparar los distintos elementos que estén deteriorados, como es la placa anticolisión que se encontró en el suelo. **[Medida 6, 7 y 8].**
- Mantenimiento de las balsas exteriores.

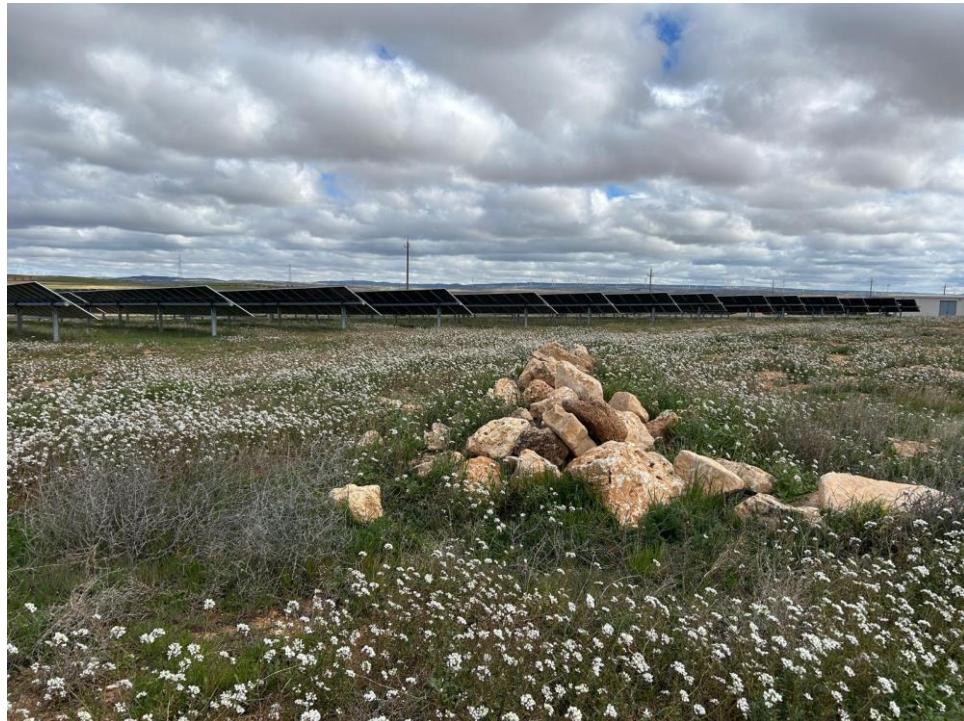
- Reparto uniforme de la tierra en estas zonas. **[Medida 5]**
- Se mantiene la condición de que cada 50 metros hay un montículo de piedras. Se han observado algún montículo de piedras derribado por el paso de fauna. Dentro del vallado se ha observado un majano de mayor dimensión en donde se ha visto que también sirve como refugio para la fauna. **[Medida 6]**

Majano dentro del vallado de la PFV

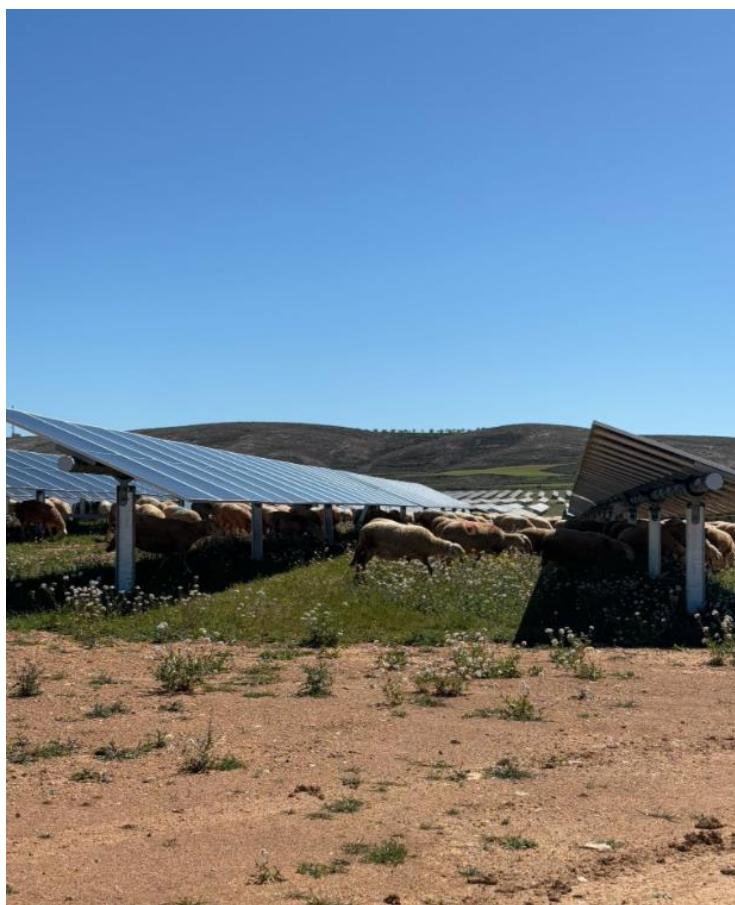
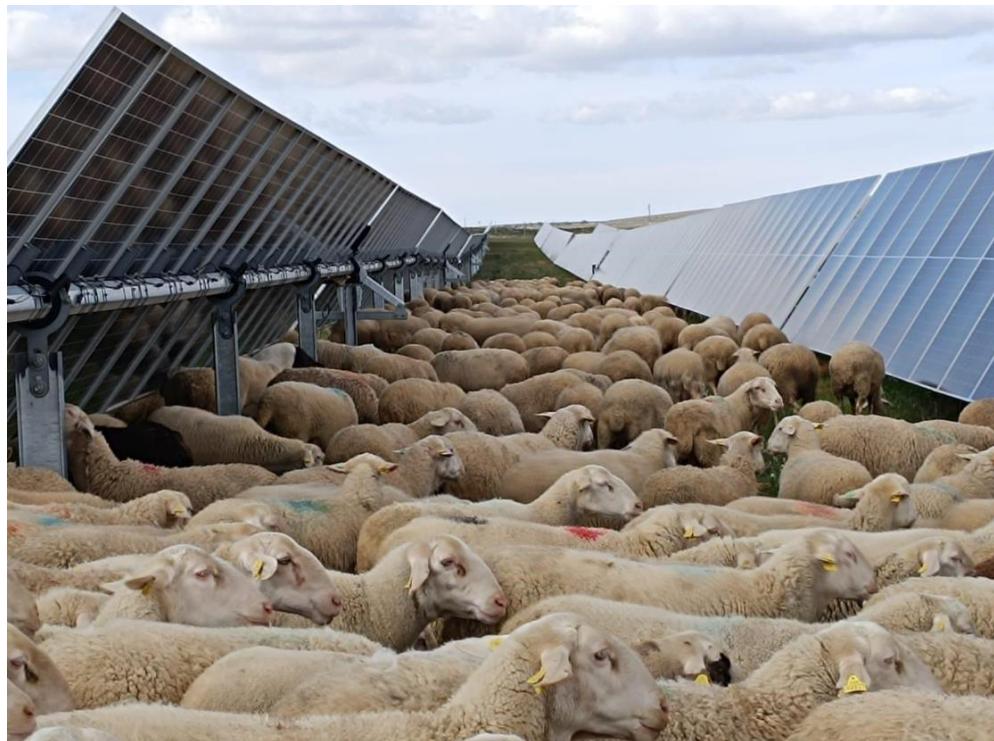
Desbroce con ovejas

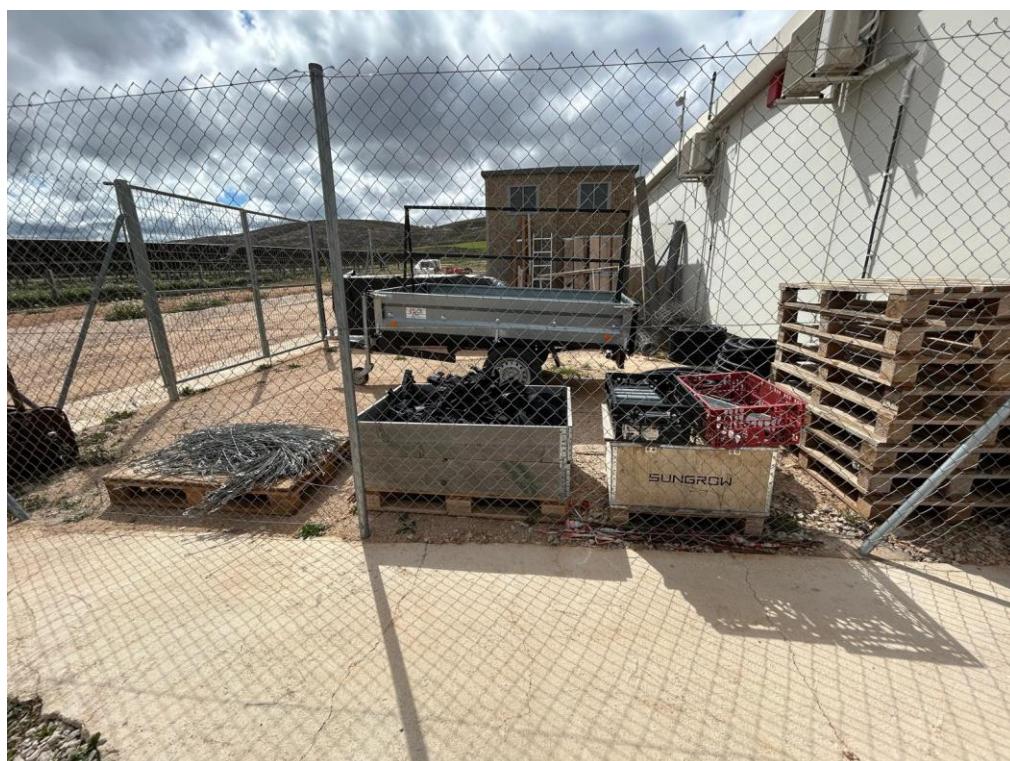
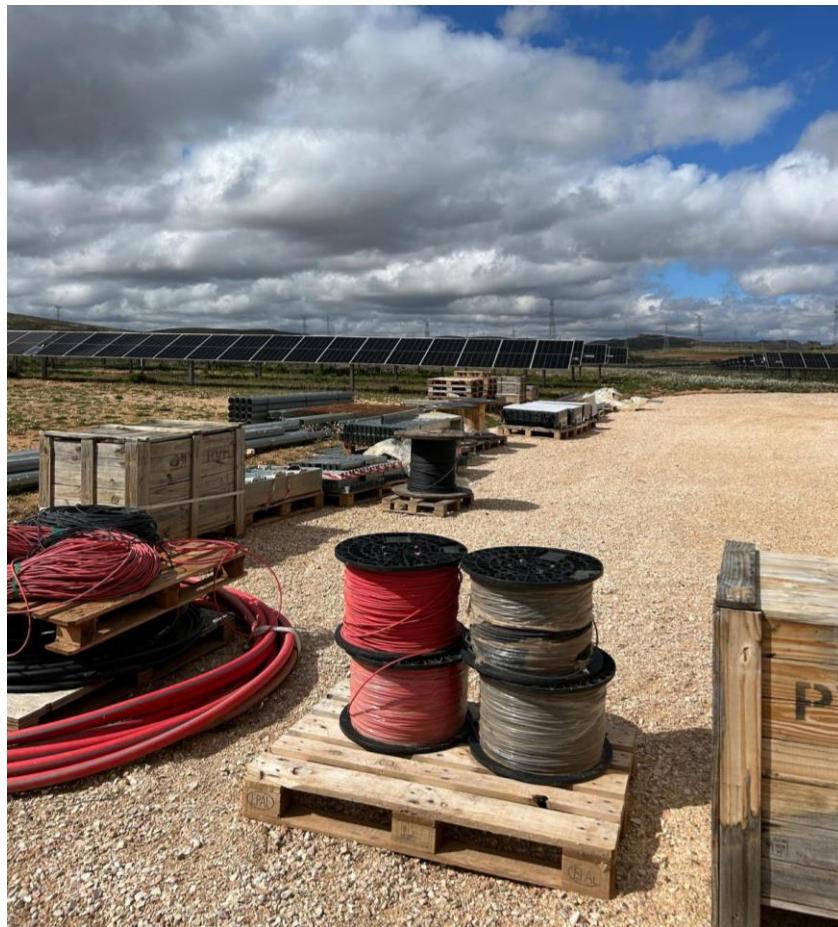
Almacenamiento de materiales próximos a la caseta control

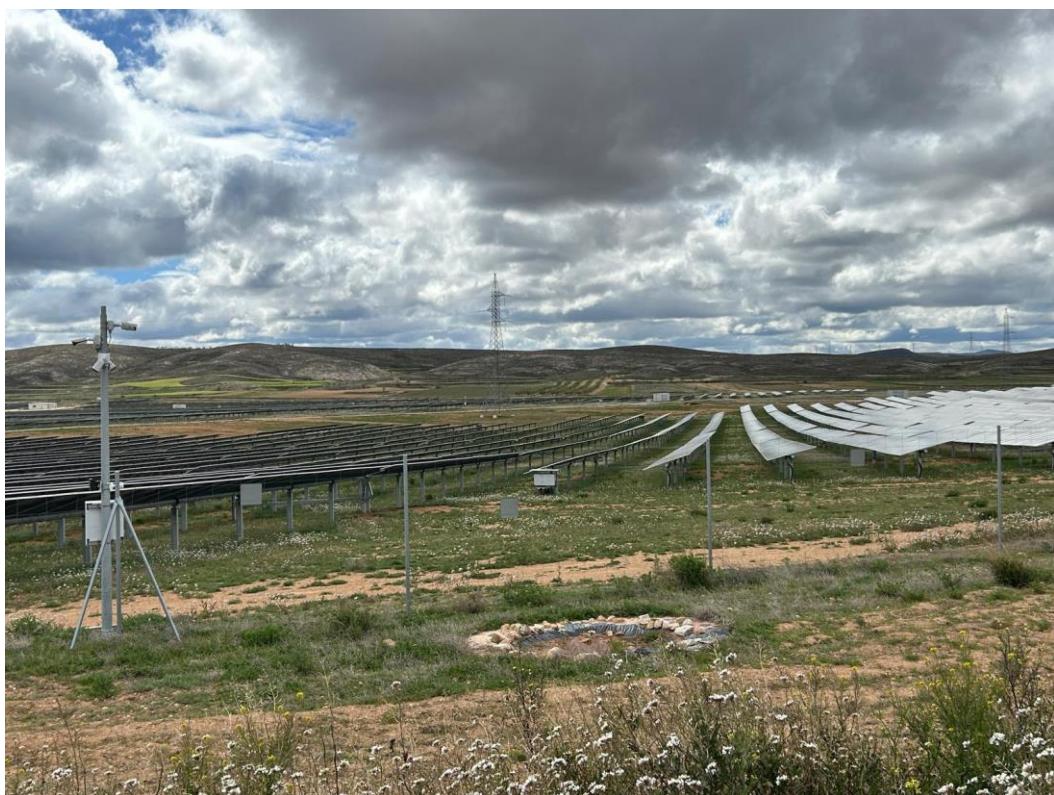
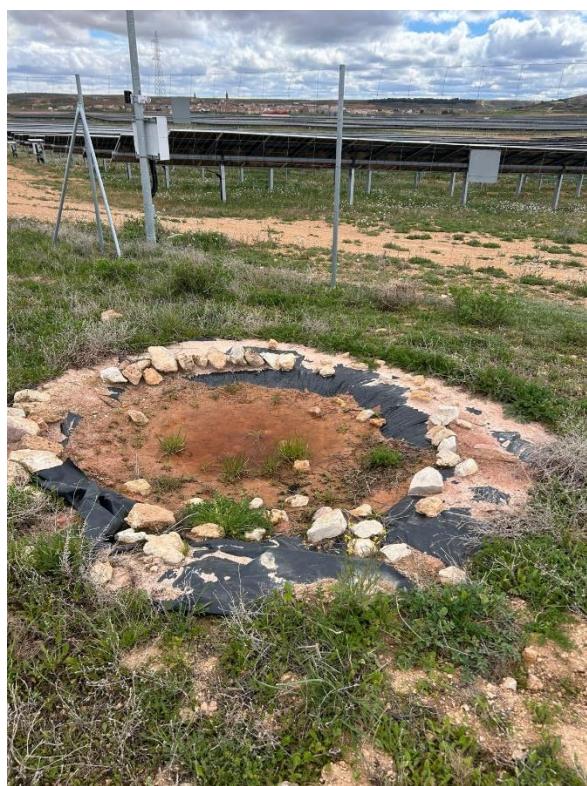
- Las balsas exteriores se encuentran en las mismas condiciones que los trimestres anteriores. Se observa que en todas hay agua, y hay signos de actividad como huellas.

Balsas exteriores con agua
