# PLAN DE VIGILANCIA AMBIENTAL EN FASE DE OPERACIÓN

## FV VALDENEBRO SOLAR

| Informe de FASE de: | Explotación |
| Período que recoge el informe: | Abril 2025 – Junio 2025 |

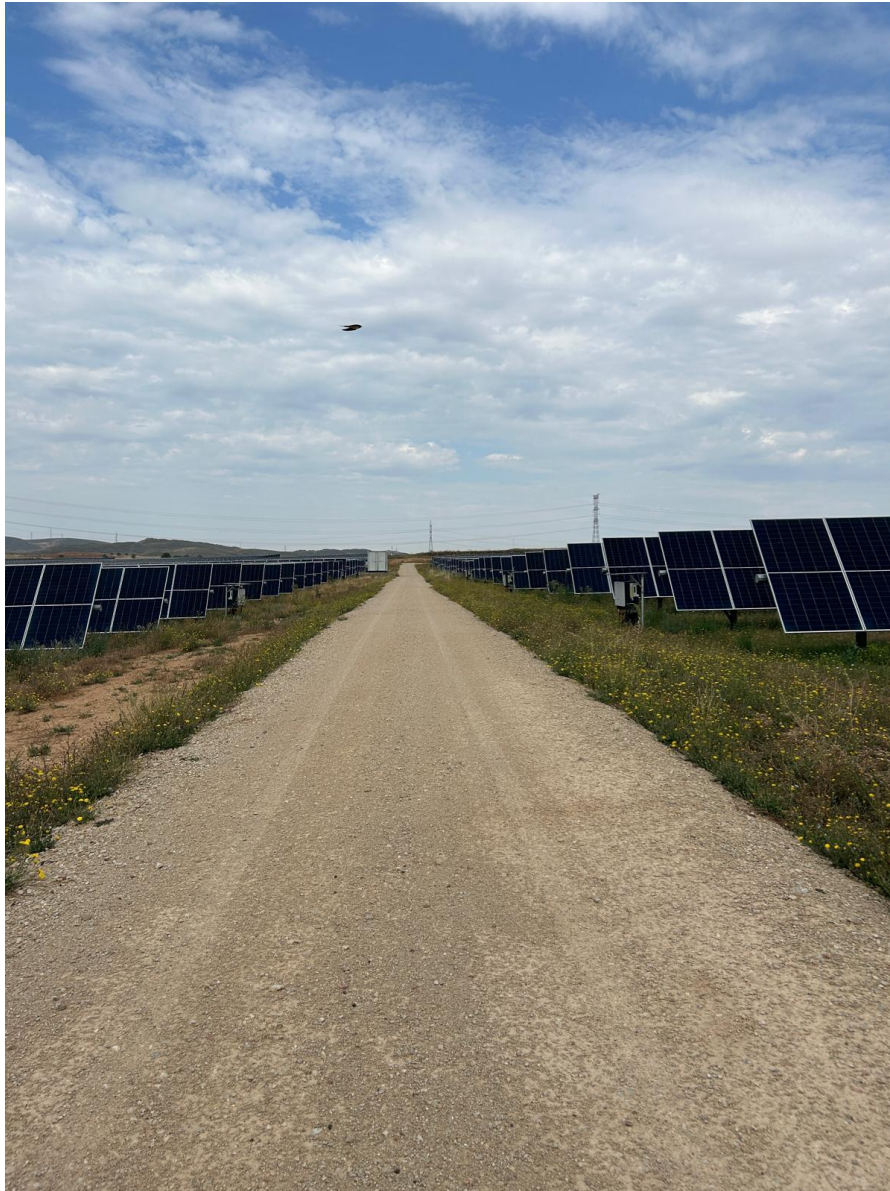
**Vial central con vegetación en los márgenes**

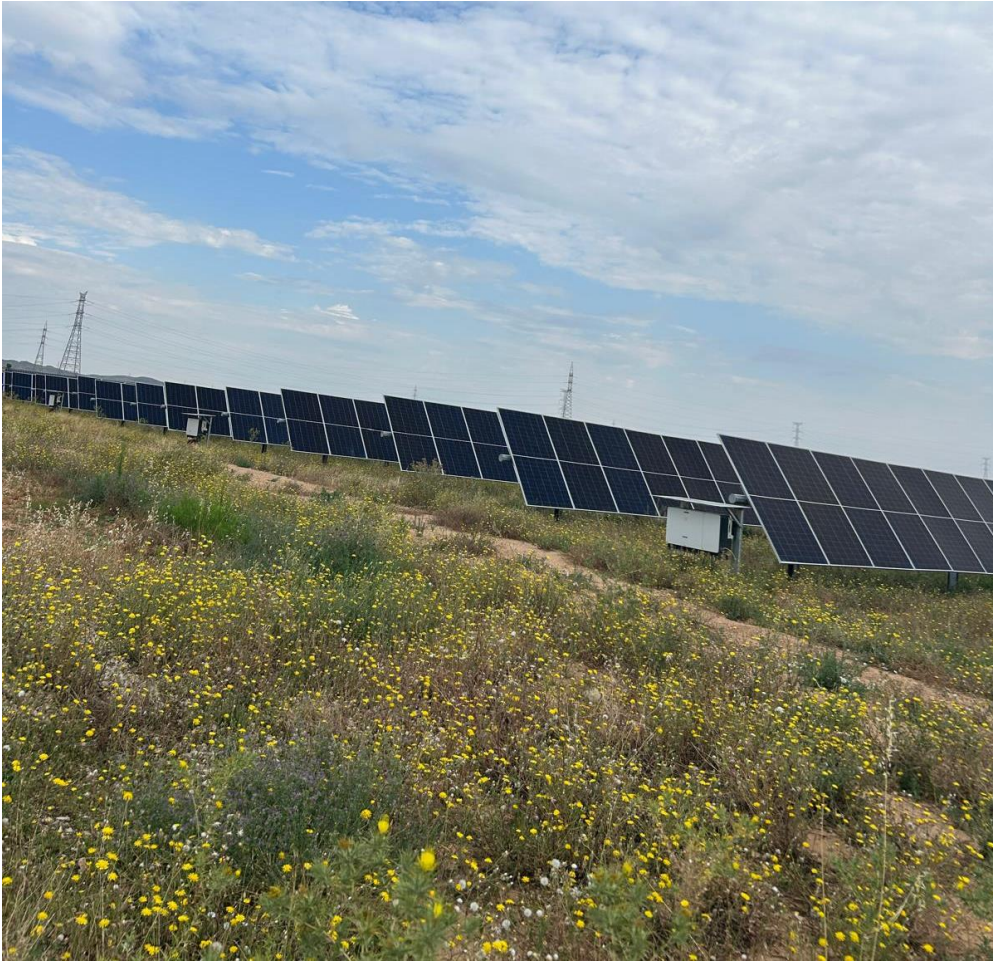
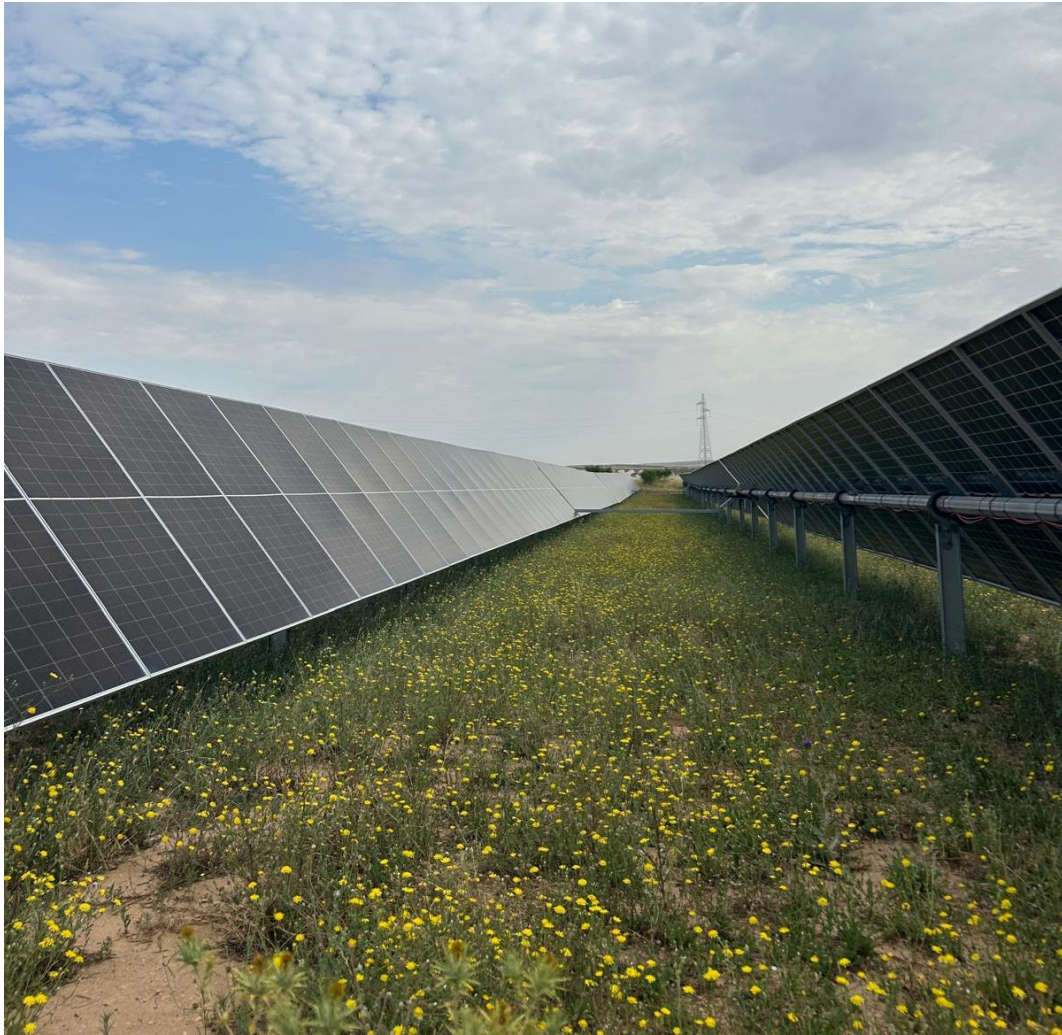
- Se ha realizado una inspección visual de la cobertura vegetal dentro del área vallada de la planta fotovoltaica. Durante la revisión se ha constatado que la vegetación cubre de manera uniforme toda la superficie, sin apreciarse signos de deterioro. En general, la cobertura vegetal se encuentra en buen estado de conservación. **[Medida 1]**

**Cubierta vegetal continua bajo los seguidores**

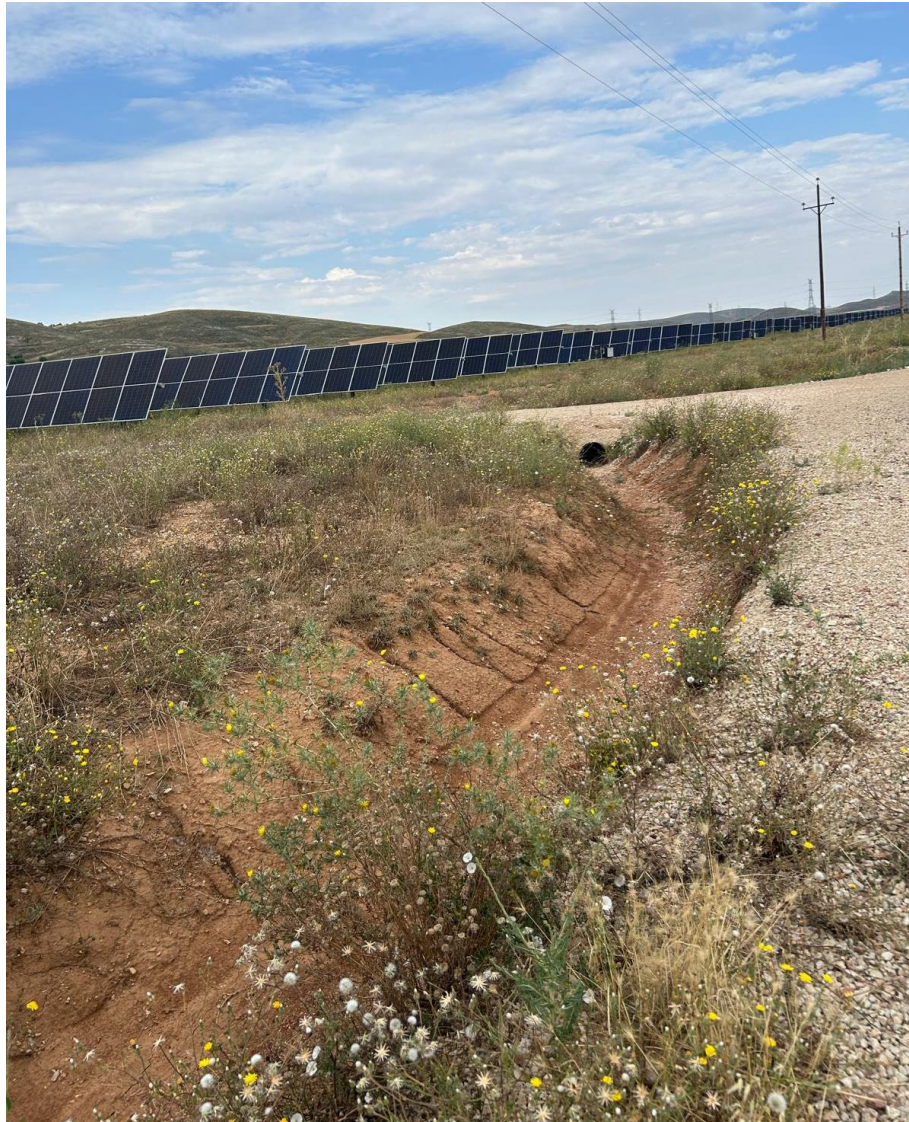
- Durante este trimestre, y como resultado de las lluvias frecuentes, se ha observado el crecimiento de vegetación espontánea en los drenajes interiores de la planta. A pesar de ello, se han llevado a cabo labores periódicas de limpieza y mantenimiento para garantizar su correcto funcionamiento, manteniéndose controlado el desarrollo vegetal en estas zonas.

**Drenajes en buen estado y mantenimiento en el interior de la planta.**

- Revisar y mantener el resto los drenajes limpios de vegetación. **[Medida 1]**
- Prestar atención al resto de tramos del Jarillón ya que con el paso del tiempo se puede ir derrumbando parcialmente y se deberán aplicar medidas de reparación.
- Hacer seguimiento de la reparación del Jarillón para asegurar que ha sido efectiva esta reparación y se va a mantener en el tiempo. Así como reponer la malla de coco en los tramos que sea necesario.

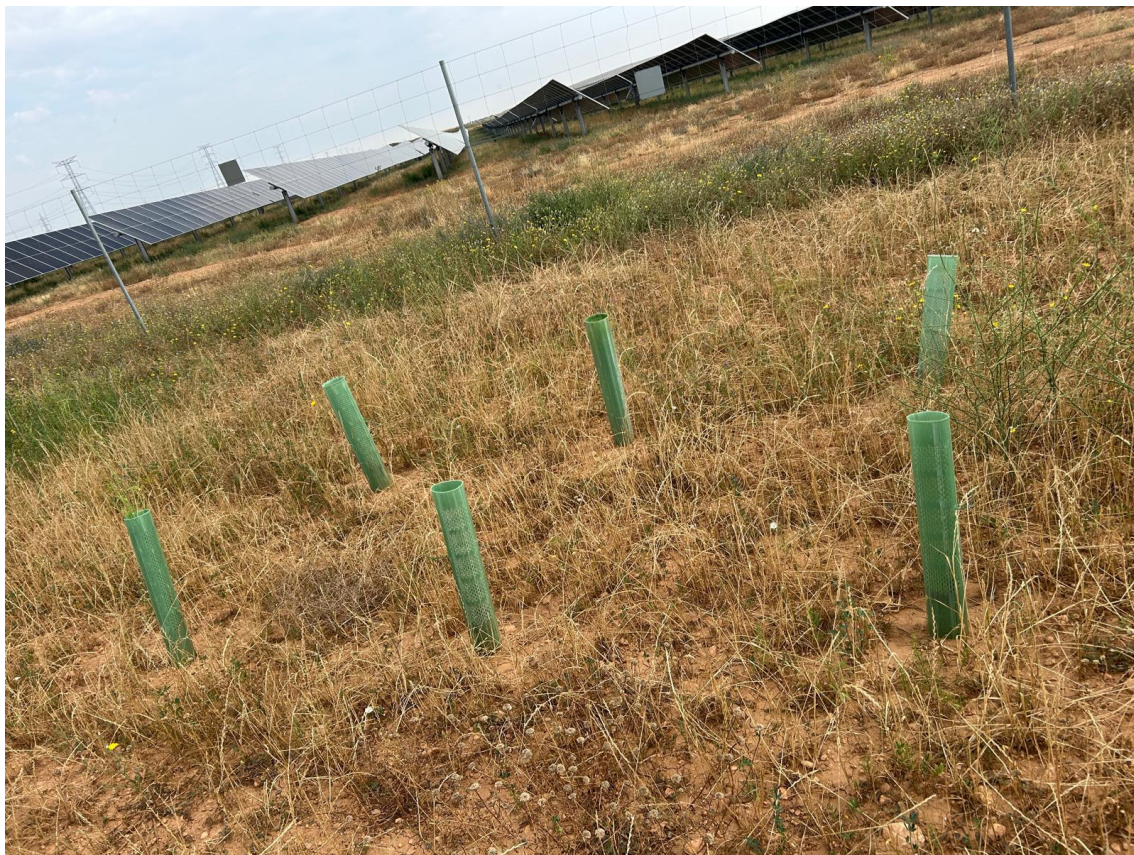
- Se han realizado las plantaciones de la pantalla vegetal que estaba pendiente a la finalización de los trabajos de reparación del Jarillón, además de plantar los rodales de 6 plantas cada 40m. **[Medida 4].**

**Rodales plantados en la zona Norte de la PFV y zona sembrada ya madura**

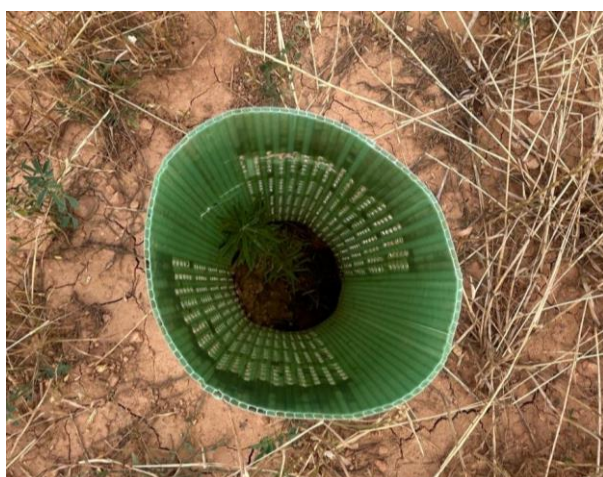
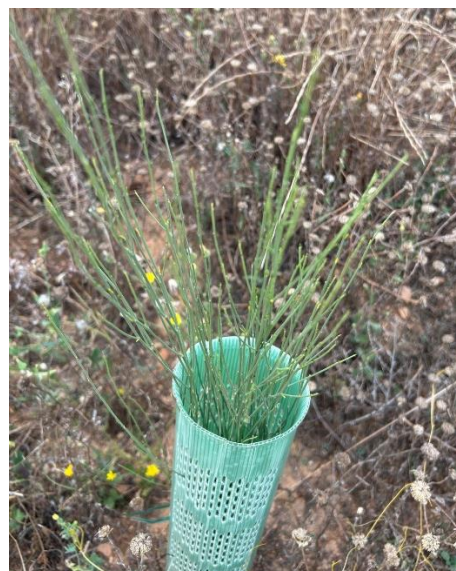
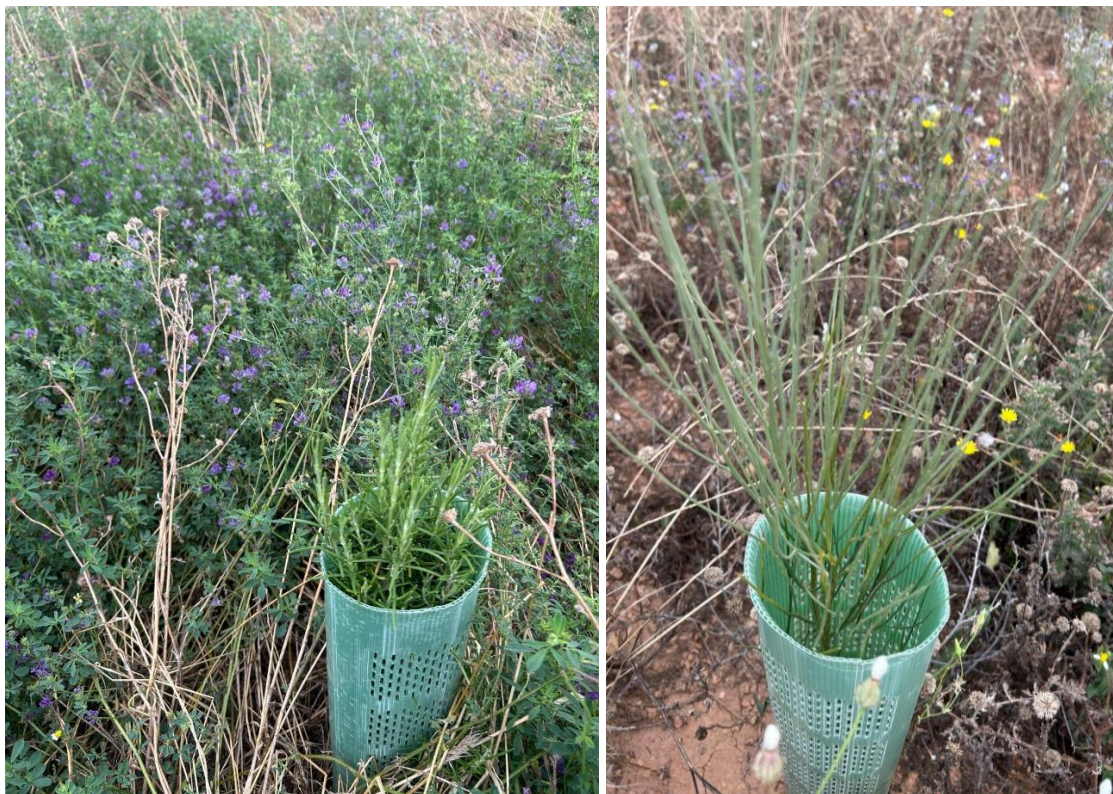
**Romero y Retama plantado en el perímetro de la planta**

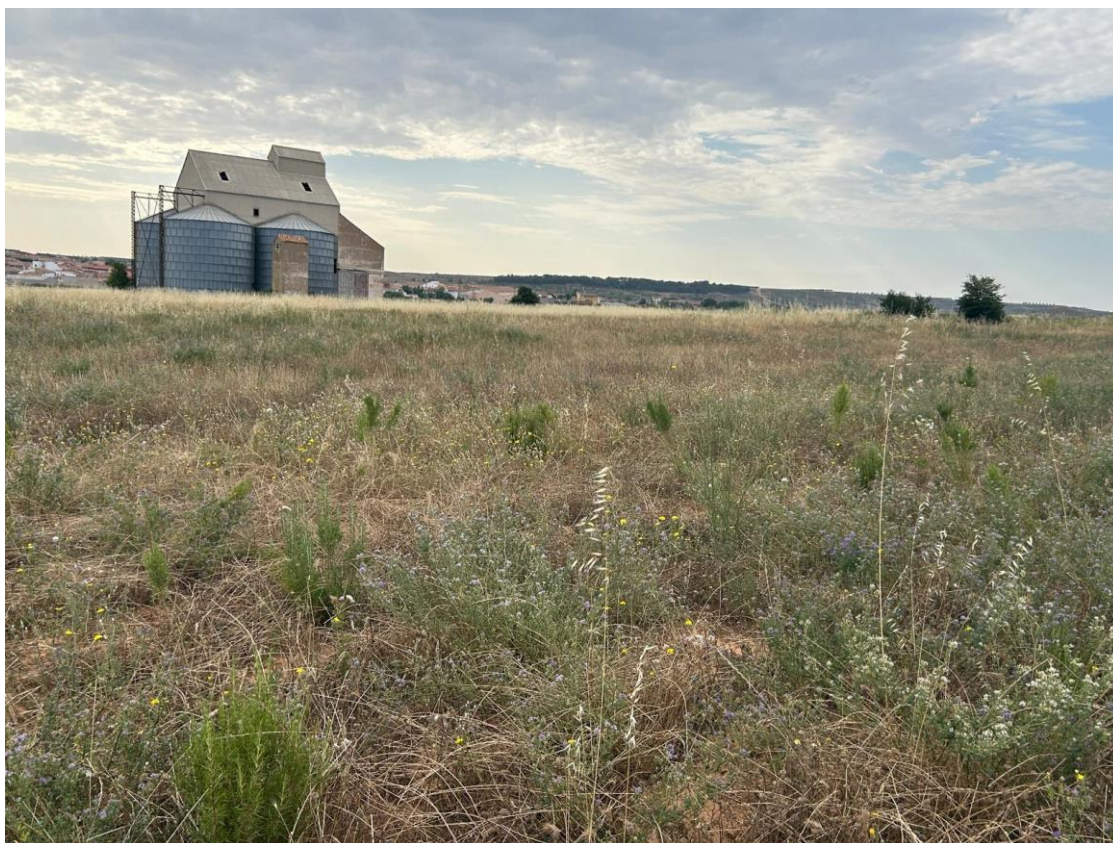
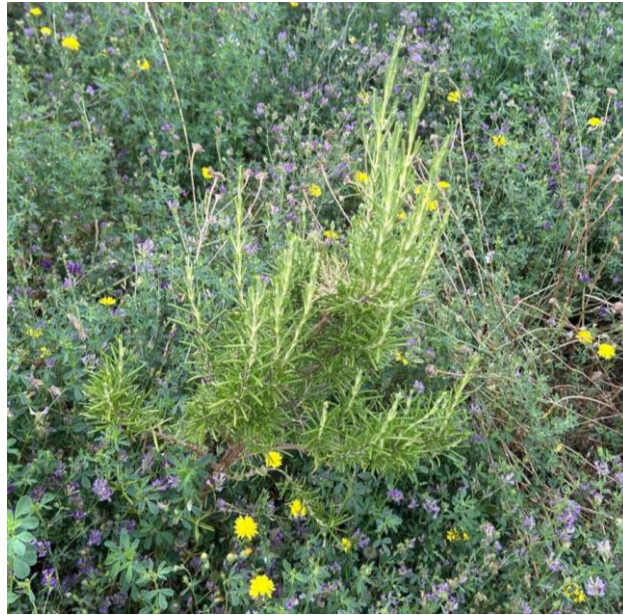
Unidades de romero de la pantalla vegetal en un grado mayor de desarrollo

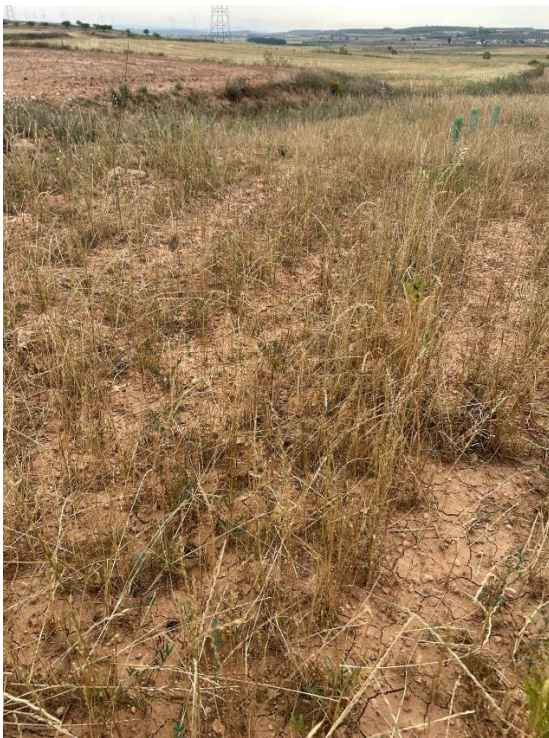
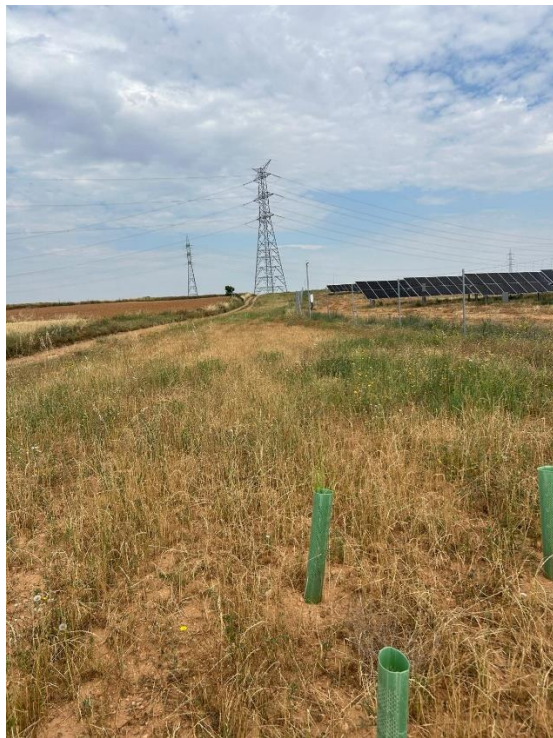
**Siembras maduras en el perímetro fuera del vallado de la PFV**

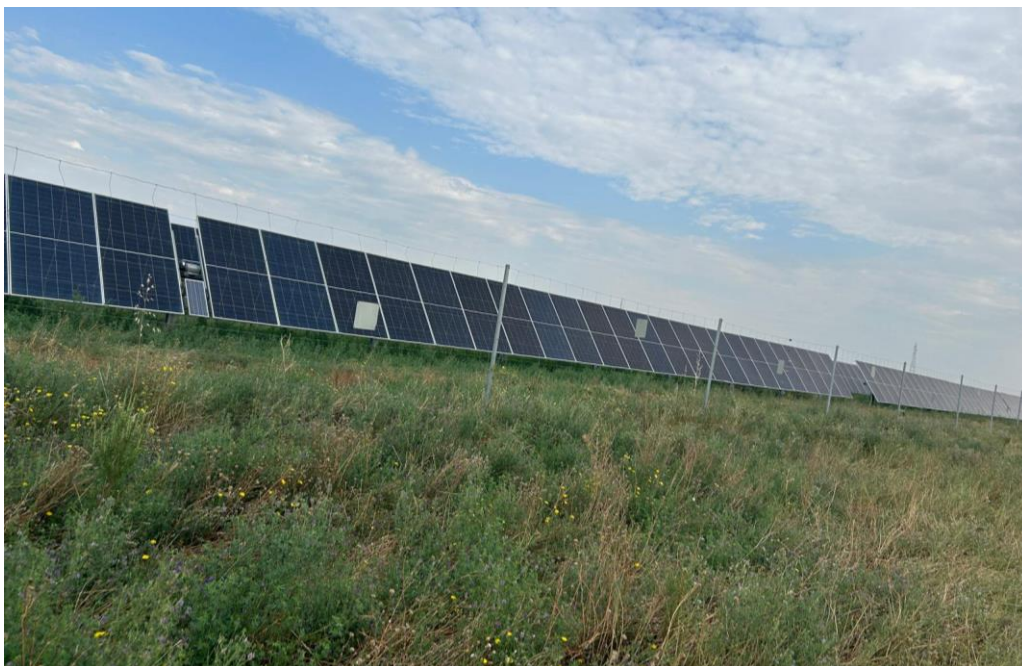
**Vallado con las placas anticolidión colocadas a tresbolillo**

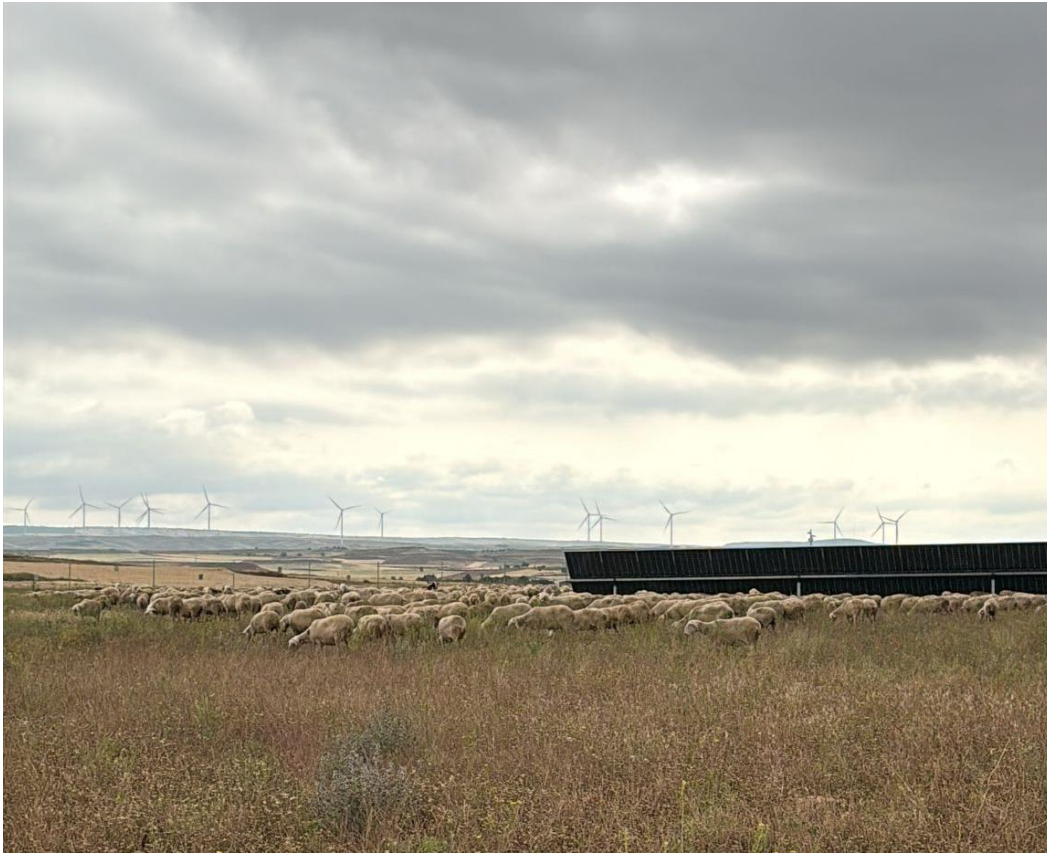
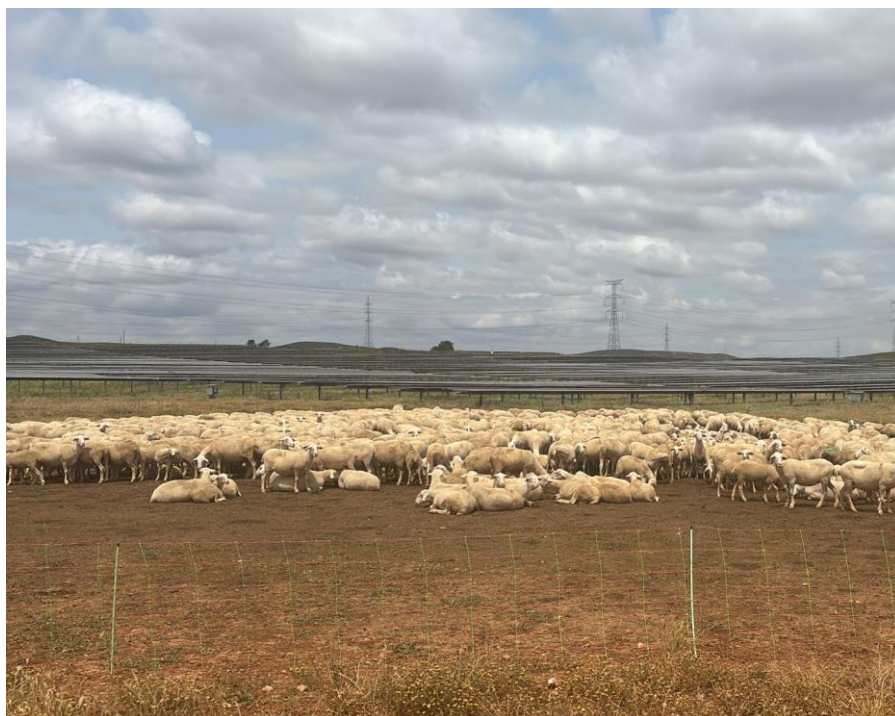
- En este trimestre se ha realizado un desbroce con ovejas. **[Medida 2]**
  - Fecha desbroce: 04/06/2025 – 22/06/2025.
- La zona en la que se estaba usando de zona de acopio de materiales se ha comprobado de forma visual el correcto desarrollo de la vegetación, la cual dispone de una cubierta vegetal continua. Los materiales están ubicados en su lugar de almacenamiento correcto. **[Medida 3]**

### Desbroce con ovejas en junio

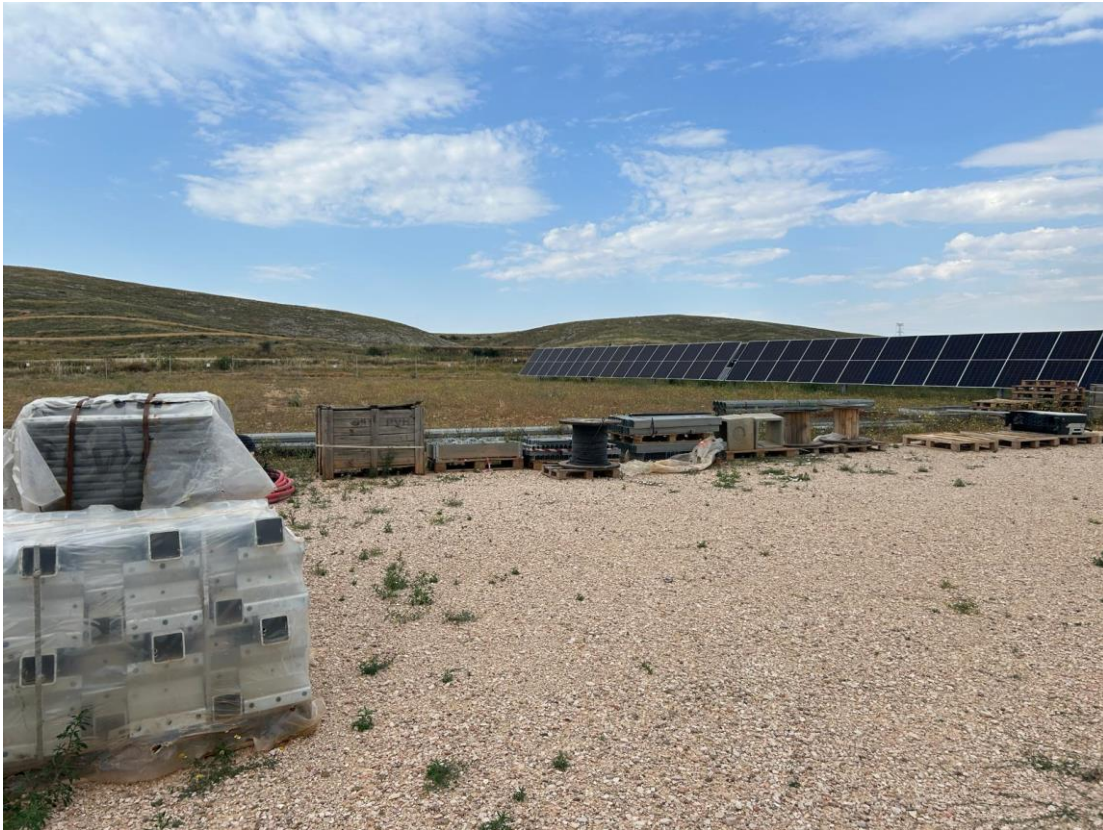
### Almacenamiento de materiales próximos a la caseta control

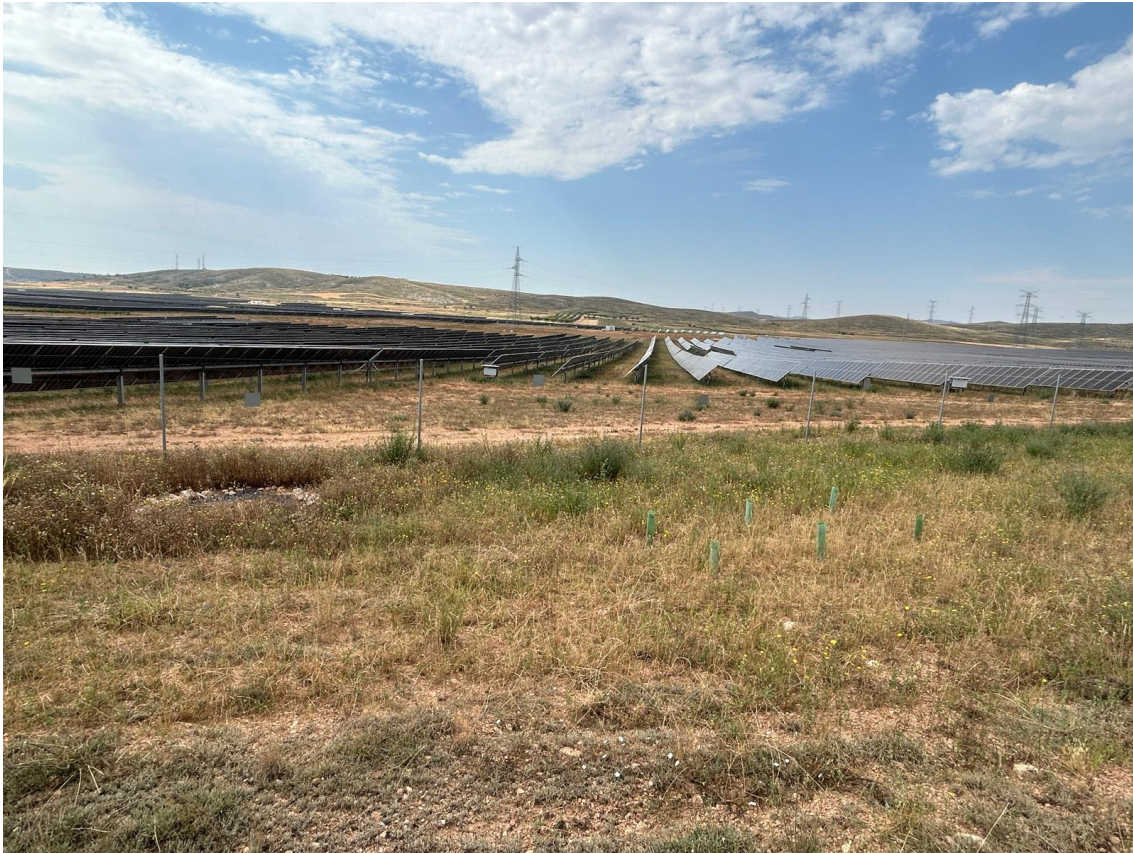
- De las 5 balsas, dos se encuentran en mejores condiciones que el resto, además se encuentran con un poco de humedad debido a las lluvias y las condiciones climáticas de esta época del año. **[Medida 7]**

### Balsas, rodal de vegetación, siembras y vallado
