PLAN DE VIGILANCIA AMBIENTAL EN FASE DE OPERACIÓN

FV VALDENEBRO SOLAR

Nombre de la instalación:	FV Valdenebro Solar
Provincia/s ubicación de la instalación:	Teruel
Nombre del titular:	Valdenebro Solar S.L.
CIF del titular:	B88005756
Nombre de la empresa de vigilancia:	Plantarise S.L.
Tipo de EIA:	Ordinaria
Informe de FASE de:	Explotación
Periodicidad del informe según DIA:	Trimestral
Año de seguimiento nº:	1
Nº de informe y año de seguimiento	Informe nº 1 del año 2
Período que recoge el informe:	Octubre 2024 – Diciembre 2024

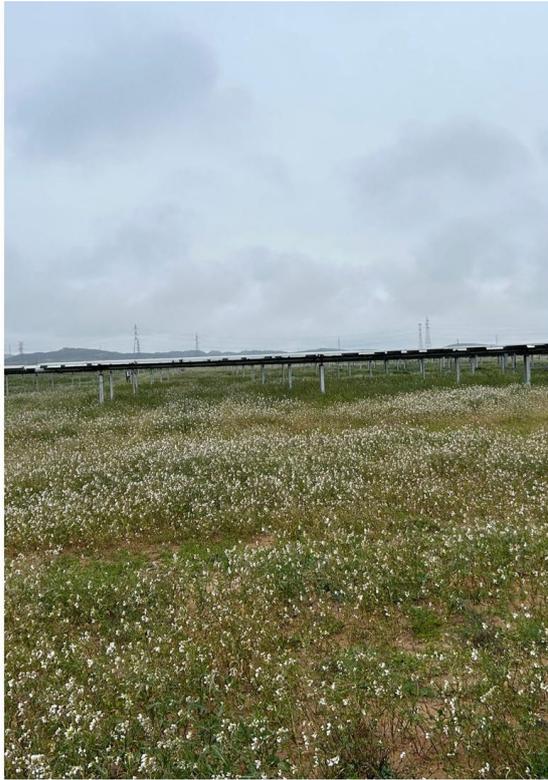
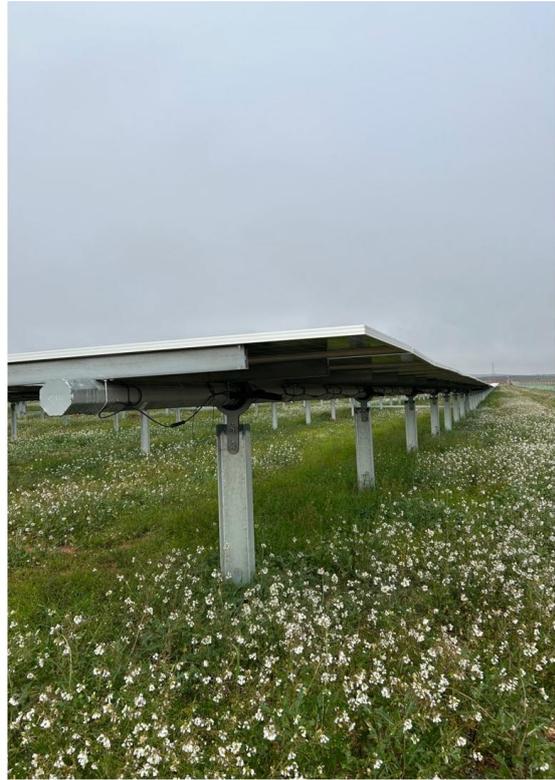
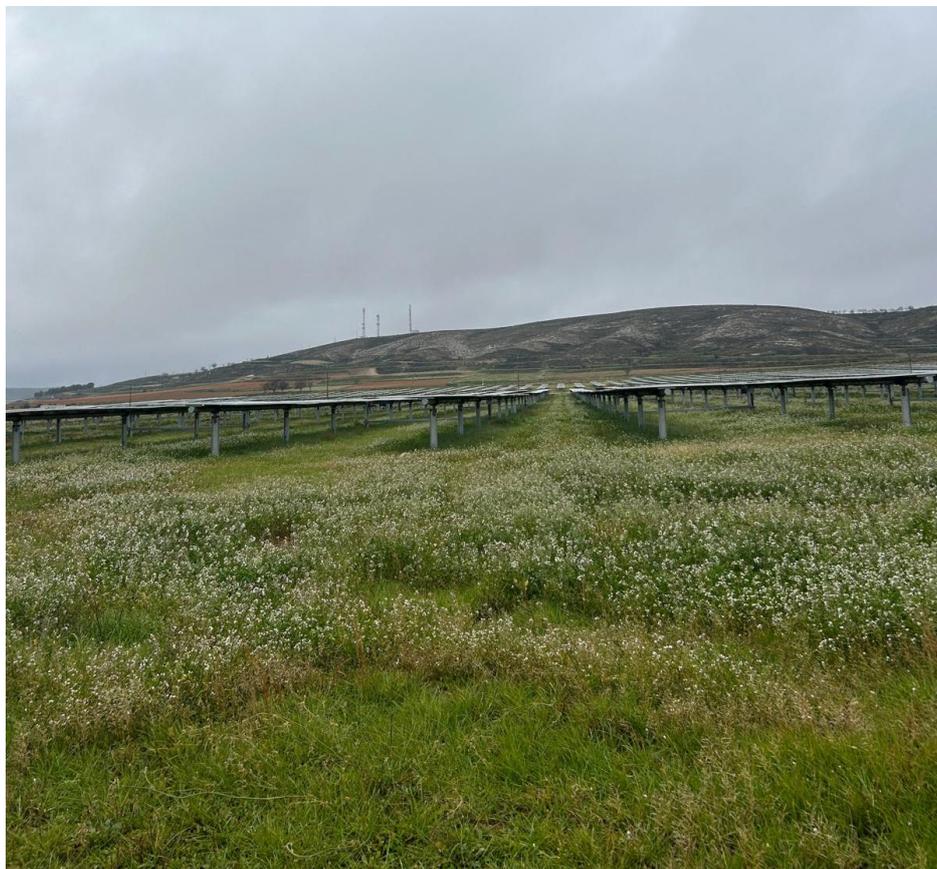
Cubierta vegetal bajo los seguidores

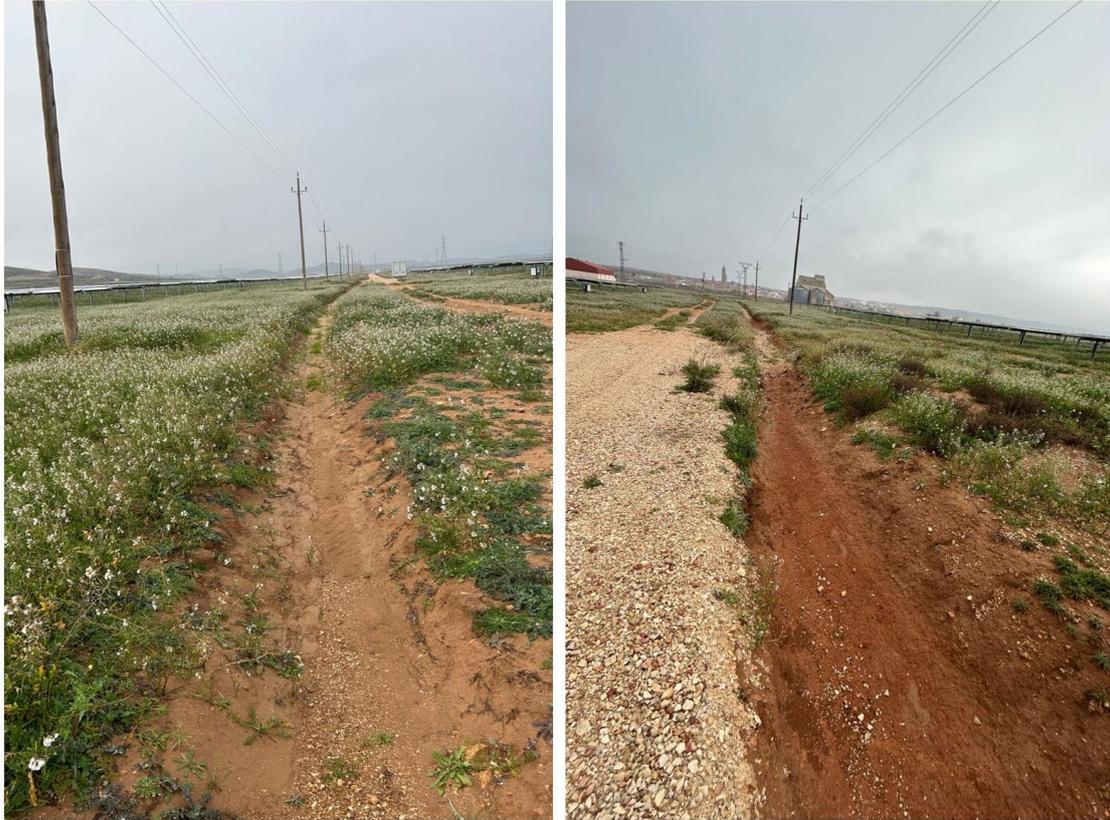
- Comprobación de la funcionalidad, mantenimiento y limpieza de los drenajes interiores y exteriores. El drenaje central del interior de la planta se encuentra libre de vegetación, además en este drenaje se ha reparado su parte final para mejorar su capacidad de

desagüe. Aparece vegetación espontánea y vegetación seca en alguno de los drenajes tanto interiores como exteriores, que deberá eliminarse para evitar que se colmaten.

Drenajes en buen estado y mantenimiento en el interior de la planta.

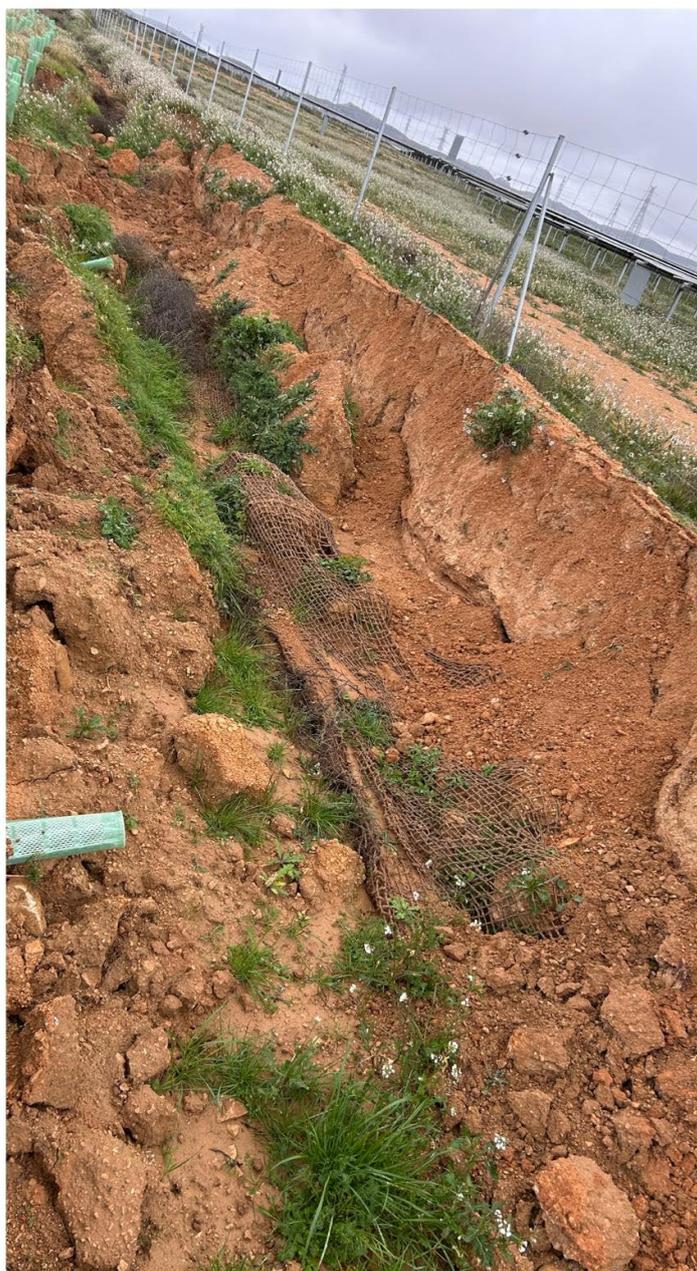
La parte del Jarillón que se derrumbó tras las fuertes lluvias, continua sin repararse. Se están gestionando los trabajos necesarios para poder restaurar la parte del Jarillón derrumbada. **[Medida 1].**

Jarillón tras unas fuertes lluvias

- Reconstrucción de la parte del Jarillón que esta derrumbada. Es necesario prestar atención a la estructura, y a las medidas que se han de aplicar para restablecer el Jarillón para evitar que con nuevas avenidas de agua vuelva a derrumbarse.
Además, resulta esencial compactar el Jarillón además de fijar la superficie con la malla de coco que estaba presente anteriormente y realizar labores de limpieza del mismo para que no se colmate de vegetación seca y pierda su funcionalidad. **[Medida 1]**
- Depositar los materiales almacenados actualmente en la zona de acopio final que se definió para la Fase de Explotación. **[Medidas 3 y 4]**

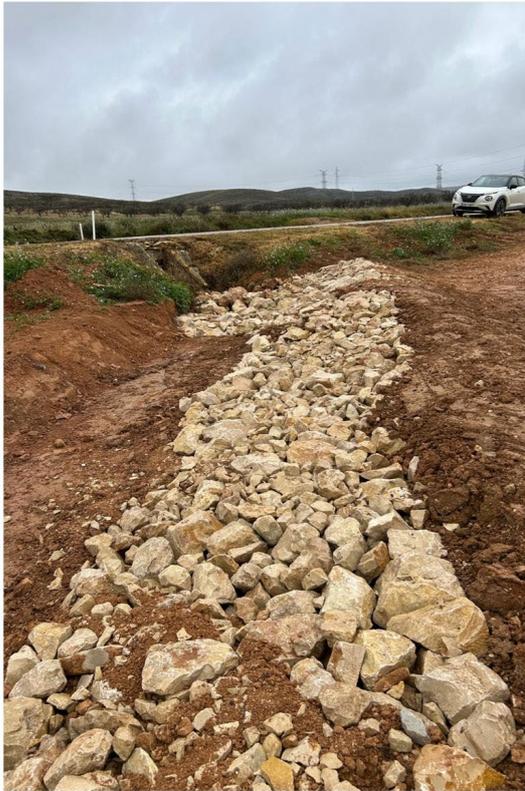
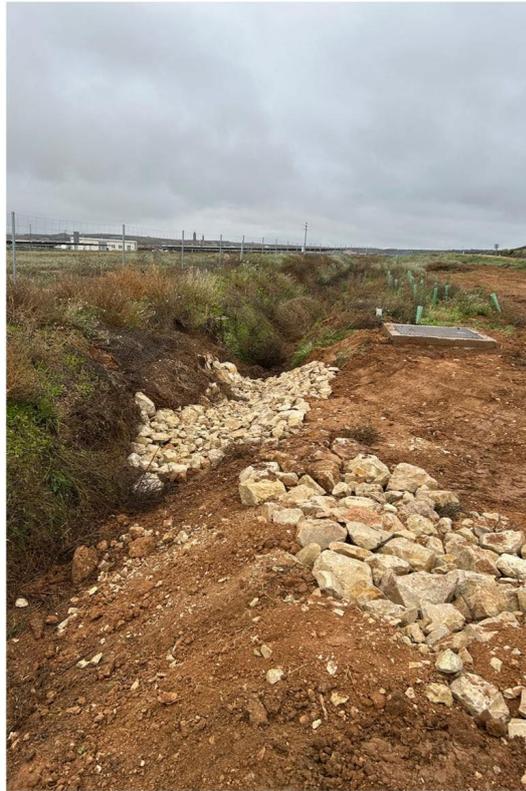
Se ha reparado el drenaje exterior (parte Sur) que anteriormente estaba retenido con una chapa. Se ha limpiado la zona de vegetación, ampliando el drenaje para encauzar las aguas correctamente. Para evitar que este drenaje se derrumbe con fuertes avenidas de agua, se ha fijado la parte interior del drenaje con piedras.

Drenajes exteriores de la parte Sur reparados

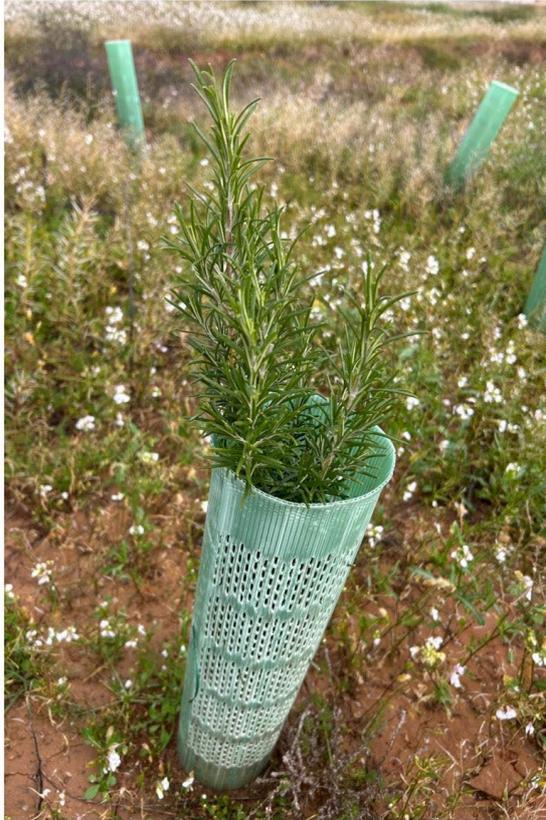
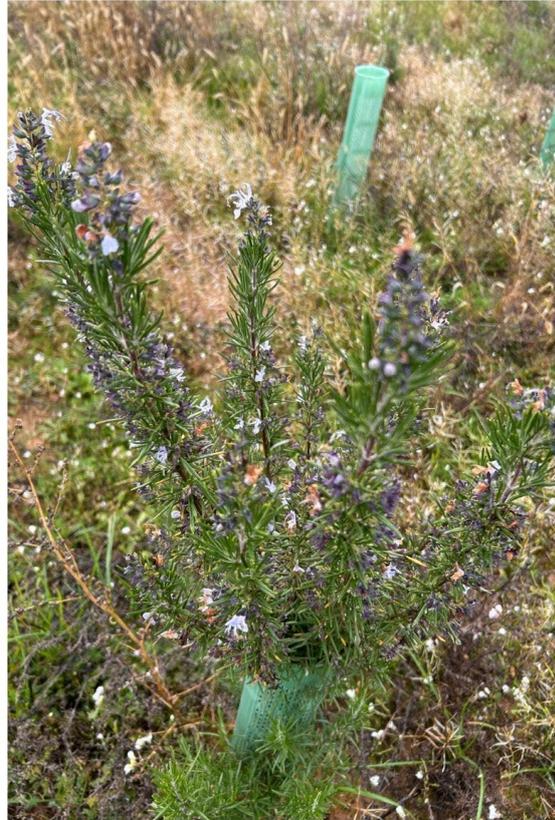
- El trimestre pasado se realizó un coteo de las plantas que han sobrevivido de la pantalla vegetal. Tras analizar los resultados de este conteo, se han contratado los trabajos necesarios para la reposición de marras de la pantalla vegetal y siembra de gramíneas y leguminosas de la parte exterior de la planta (Norte y Noroeste). Estos trabajos se ejecutarán en el próximo trimestre.

Romero de la pantalla vegetal

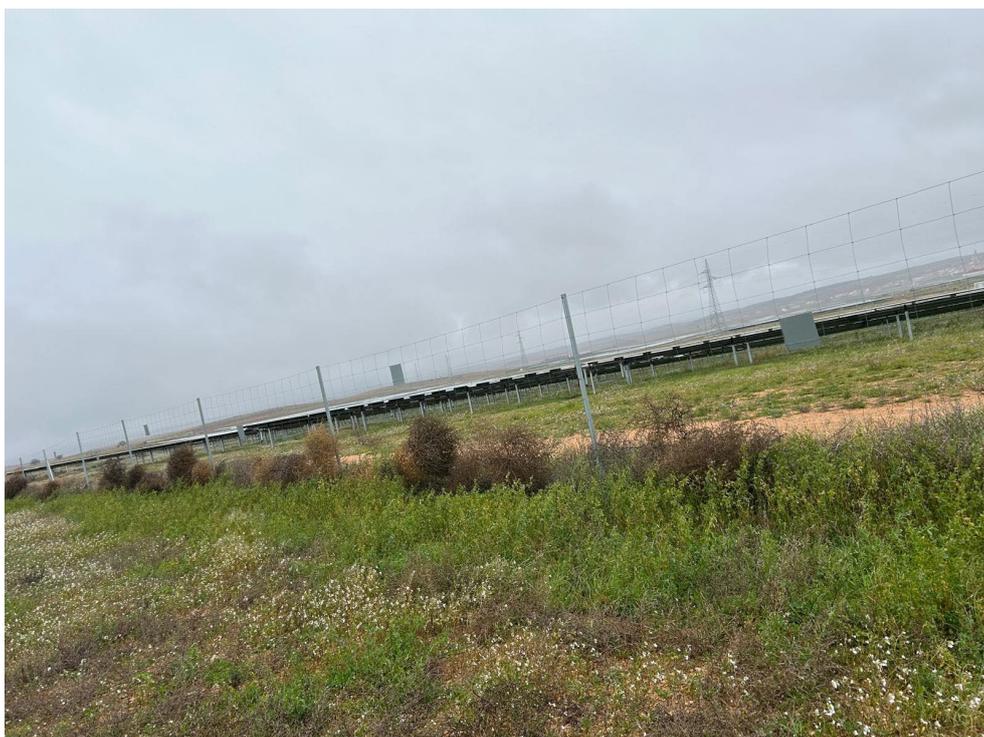
Vallado donde se empiezan a acumular capitulas

- De debe prestar atención a la acumulación de capitanas en el vallado y realizar limpiezas periódicas.
- Reposición de marras y siembras. Se deberá realizar labores de mantenimiento de estos trabajos una vez ejecutados, como riegos y observar si se desarrollan correctamente. **[Medida 4]**
- Reparar los distintos elementos que estén deteriorados. Si no se aprecian signos de uso/actividad en ellos, valorar una reubicación más efectiva de estos elementos. **[Medida 6, 7 y 8]**

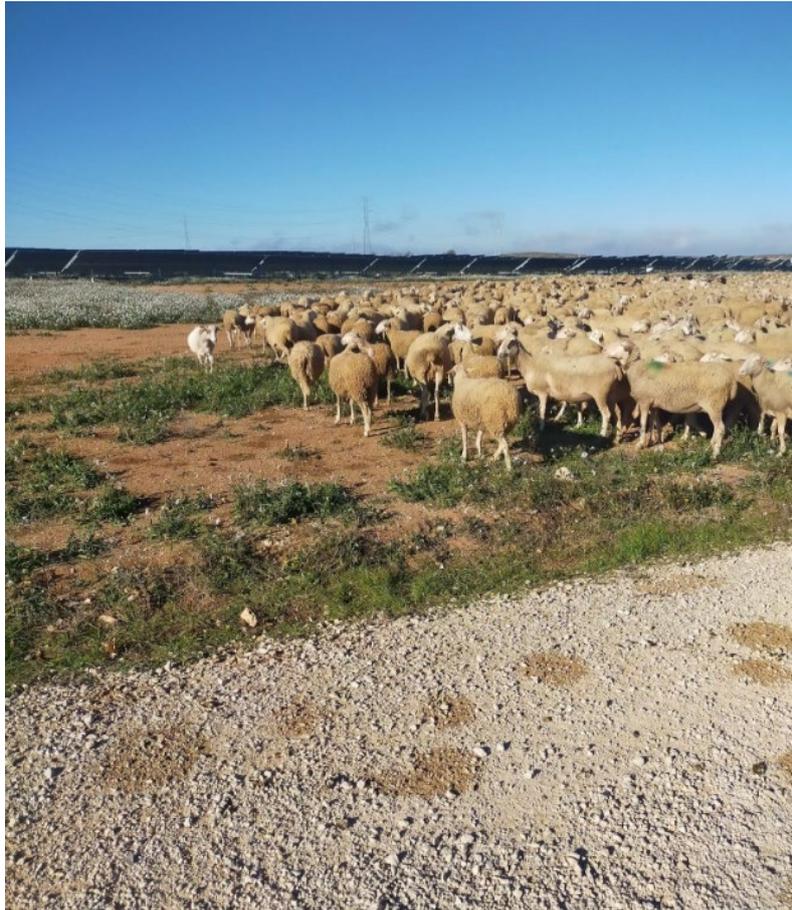
- En este trimestre se han realizado trabajos de desbroce con ovejas desde el 27 de diciembre hasta el 1 de enero. **[Medida 2]**
- Continúan los materiales almacenados en el interior de la planta organizados según su tipología. Se deberán almacenar en la zona definida para el acopio de materiales final y dejar libres las zonas que estaban destinadas para el crecimiento de vegetación. **[Medida 3]**

Desbroce con ovejas

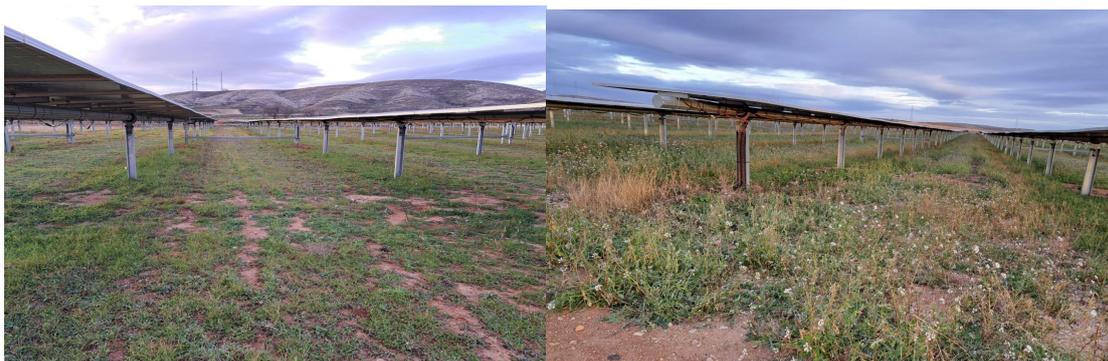
Cubierta vegetal tras el desbroce

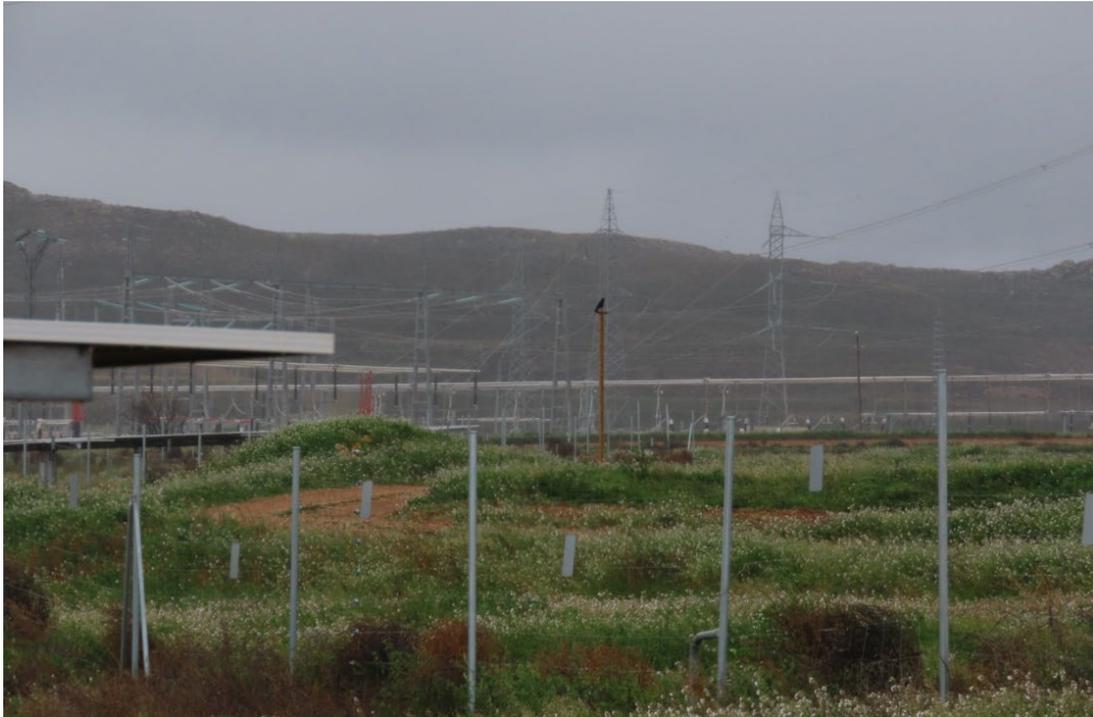
- No se muestra gran actividad en los posaderos con respecto a periodos anteriores, suele ser el mismo posadero en donde se ve actividad. **[Medida 8]**
- No ha habido presencia de ningún cadáver en el entorno de la planta. **[Medida 9]**
- No se ha detectado presencia de cadáveres en el entorno. **[Medida 11]**
- En los pasos de fauna no se han encontrado huellas en esta visita trimestral. **[Medida 12]**
- No se ha detectado cadáveres en los viales colindantes. **[Medida 13]**
- Se han observado unas 5 especies diferentes. **[Medida 14]**
- No se precisa en este momento. **[Medida 15]**

Corneja haciendo uso de un posadero

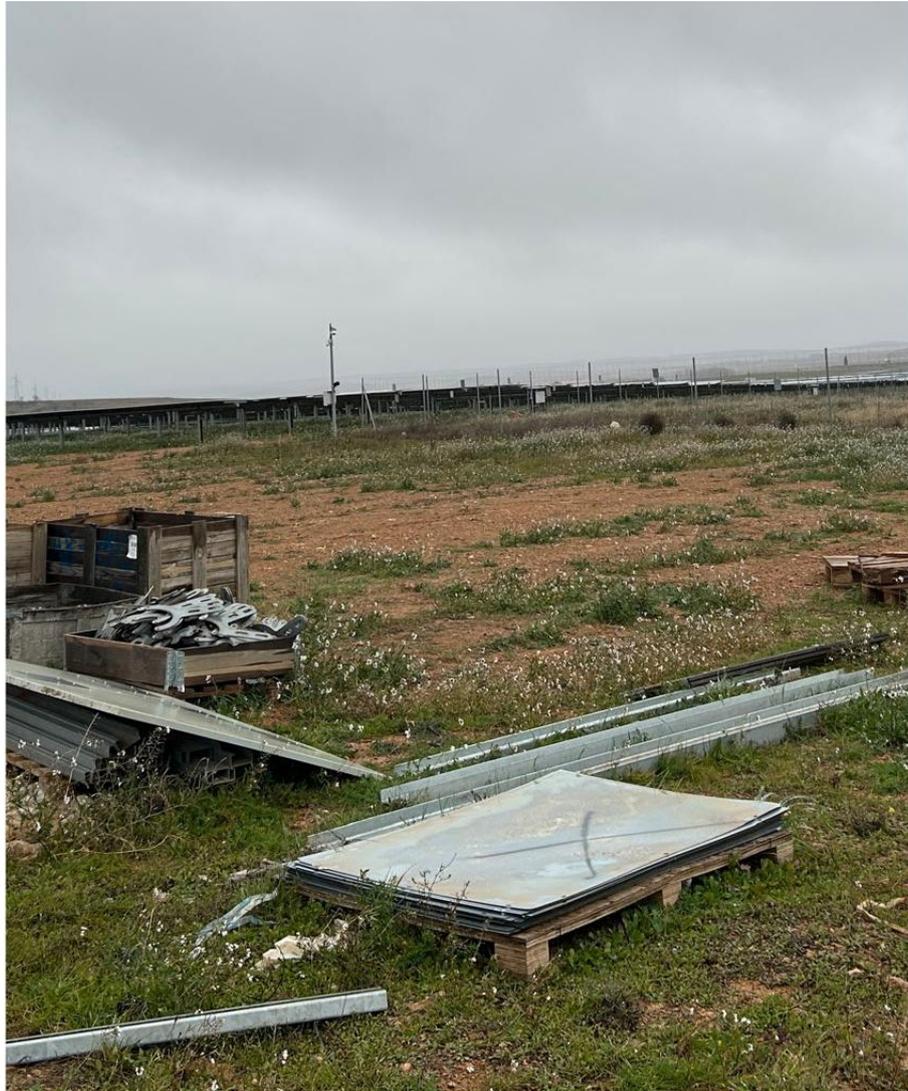
Materiales depositados en mitad de la planta

- No precisa medida correctora debido al buen desarrollo de la cubierta vegetal. **[Medida 1]**
- No precisa medida correctora. **[Medida 2]**
- Traslado de los materiales almacenados en zonas definidas como vegetación libre a zonas delimitadas previamente. **[Medida 3]**
- En el próximo trimestre se van a realizar las labores de siembra de gramíneas y leguminosas y la reposición de marras de la pantalla vegetal. **[Medida 4]**.
- Retirar los protectores de la pantalla vegetal conforme continúe su desarrollo y crecimiento. **[Medida 4]**.

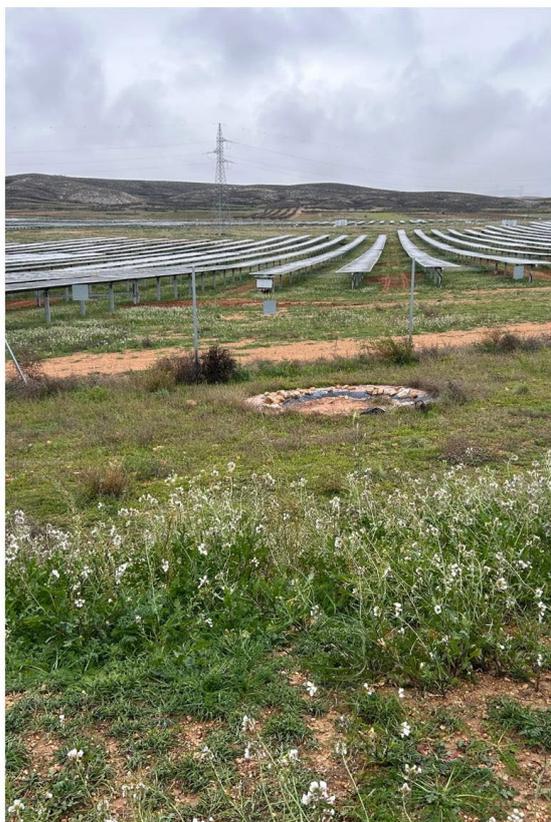
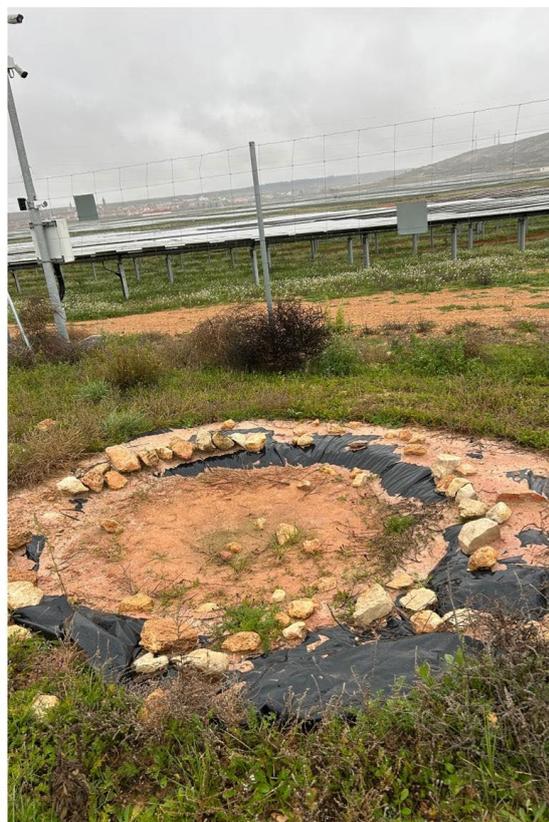
- De las 5 balsas, dos se encuentran en mejores condiciones que el resto, además se encuentran con un poco de agua debido a las lluvias y las condiciones climáticas de esta época del año. Se muestra que no ha habido mantenimiento de estas ya que las piedras de fijación del plástico que impermeabiliza el suelo están dispersas, además de

acumularse tierra en el interior de la balsa. Pendiente de estudiar una nueva posición de ellas que sea más eficiente, mejorando su estructura.

Hay signo de paso de fauna ya que se han identificado alguna huella. **[Medida 7]**

Balsas con agua
