SEGUIMIENTO AMBIENTAL PLANTAS FOTOVOLTAICAS "ARBA SOLAR" Y "SAN VALENTÍN"

Nombre de la instalación:	FV ARBA SOLAR Y SAN VALENTÍN
Provincia/s ubicación de la instalación:	ZARAGOZA
Término municipal:	EJEA DE LOS CABALLEROS
Nombre del titular:	BOLASO SOLAR, S.L.
CIF del titular:	B71368039
Nombre de la empresa de vigilancia:	AACiS Consulting Group, S.L.
Tipo de EIA:	SIMPLIFICADA
Informe de FASE de:	CONSTRUCCIÓN
Periodicidad del informe según DIA:	MENSUAL
Año de seguimiento nº:	AÑO 1
Nº de informe:	INFORME 7
Período que recoge el informe:	NOVIEMBRE 2023

Este informe corresponde a la vigilancia ambiental de la obra en el mes de NOVIEMBRE del año 2023, siendo, por tanto, el SÉPTIMO informe mensual de seguimiento realizado en el AÑO 1.

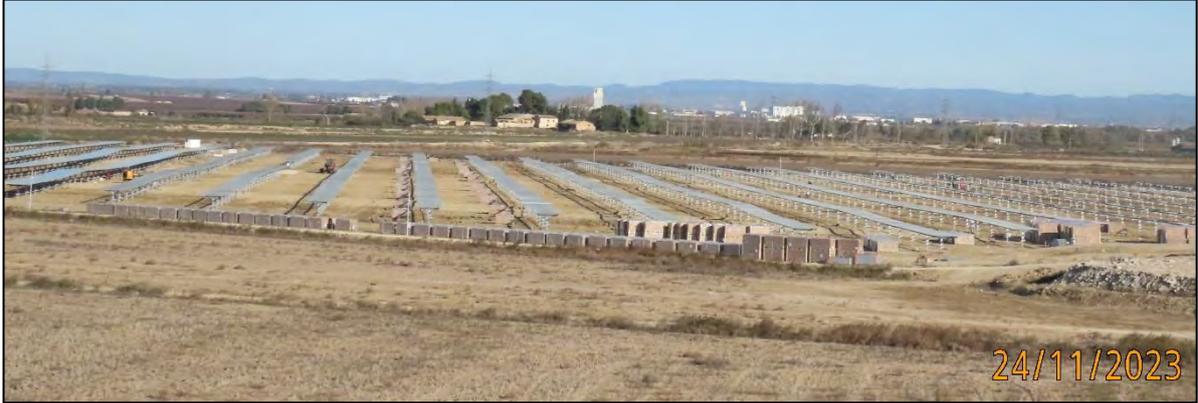
Ilustración 2. Vista de las PVF.

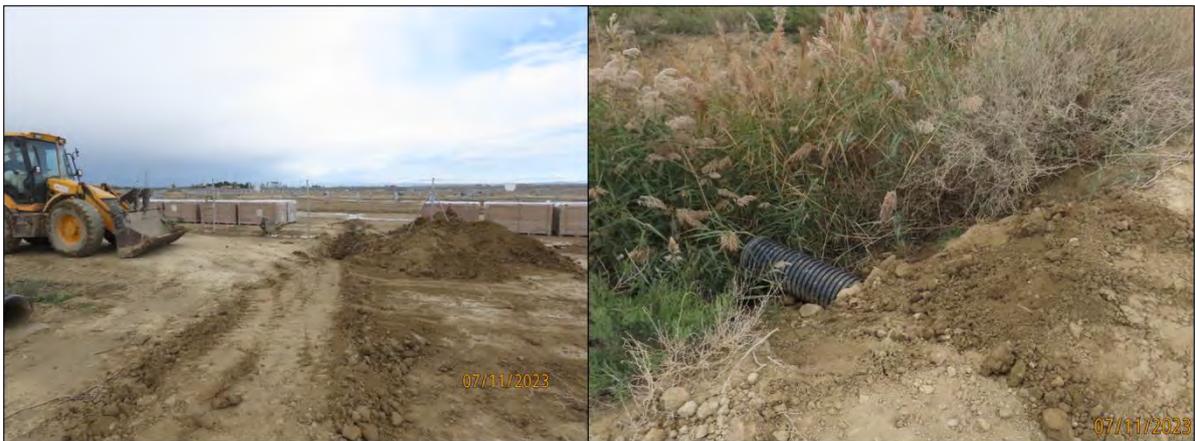
Ilustración 3. Obras de ampliación del sistema de drenaje.

El mes de octubre se abrió incidencia solicitando la mejora del sistema de drenaje debido al encharcamiento de una zona de las instalaciones. El día 07/11/2023 se ejecuta la ampliación del sistema de drenaje. Para ello se abrió una zanja que atraviesa el camino perimetral exterior de las PFV. Tras colocar la tubería de drenaje, esta zanja se tapó haciendo uso de la tierra vegetal resultante de su apertura. Tras esta acción se procedió a cerrar la incidencia al respecto de esta problemática.

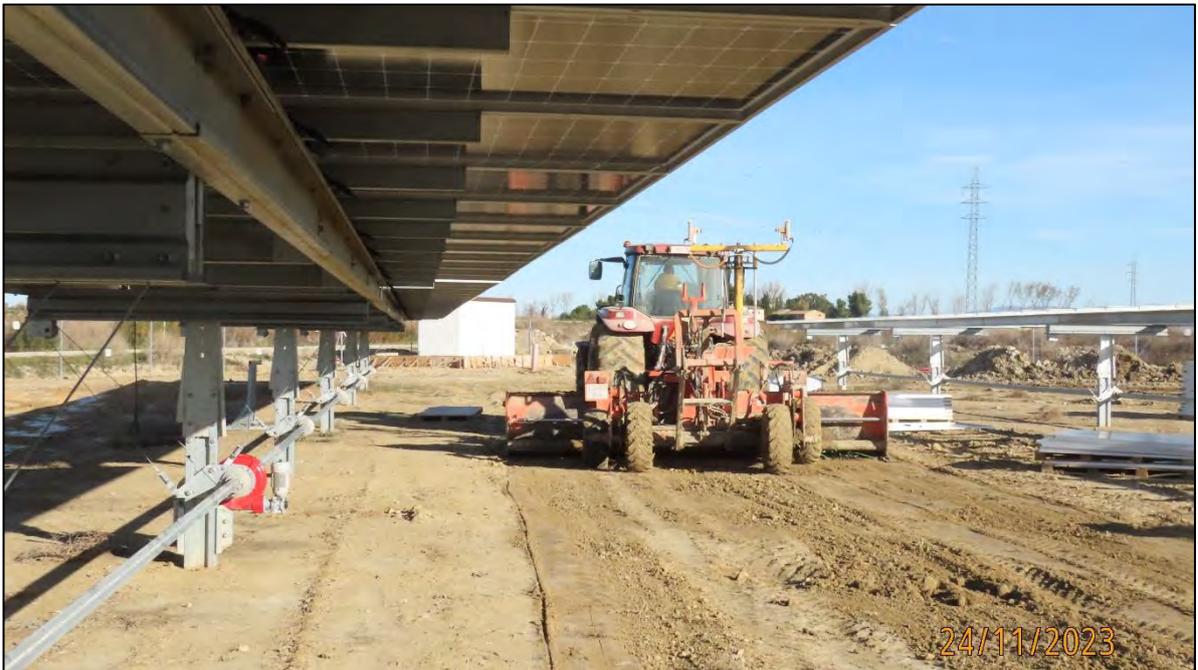
Ilustración 4. Nivelación del suelo con trailla laser.

Durante el tiempo que la zona permaneció encharcada se movieron los materiales que había acopiados a una zona seca, lo que generó rodadas de la maquinaria sobre el suelo húmedo. Por ello se allanó el suelo con una traílla laser. Aprovechando que estaba la traílla en las obras se allanó la totalidad de la superficie de las PFV. De igual forma, debido a la humedad y el paso de maquinaria, los viales interiores de las PFV se encontraban en mal estado, por lo que se solicitó a la Dirección de Obra la reposición de los viales interiores, para lo que también se utilizó la traílla, solucionando ambas incidencias en el mismo mes en el que se abrieron.

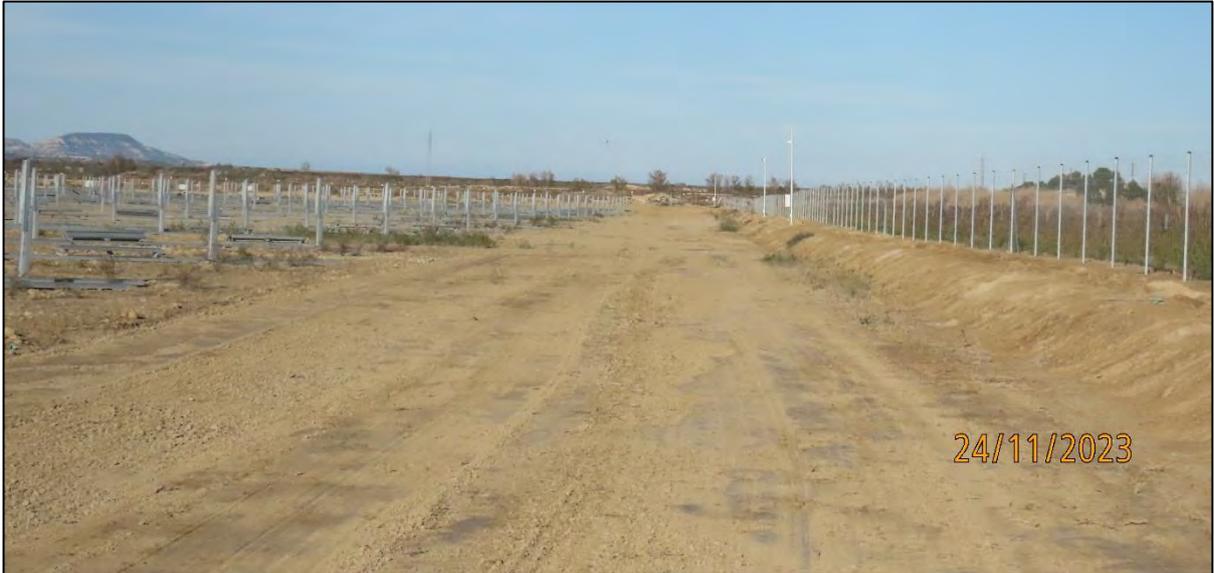
Ilustración 5. Reposición de los viales interiores de las PFV.

En el mes de noviembre se hace necesario reponer el vial bajo el que se instala la ampliación del sistema de drenaje. Se trata del camino perimetral exterior de las PFV, que fue repuesto inmediatamente una vez finalizada la obra de ampliación del sistema drenaje.

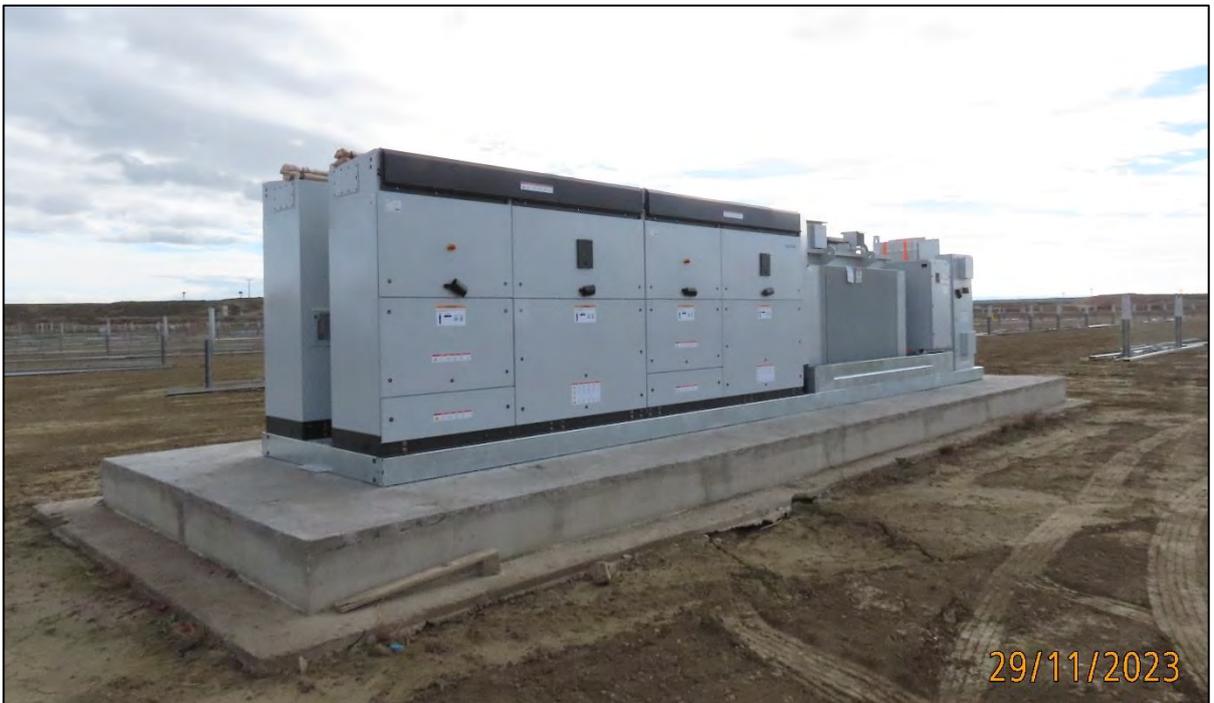
Ilustración 6. Instalación de las Power Station.

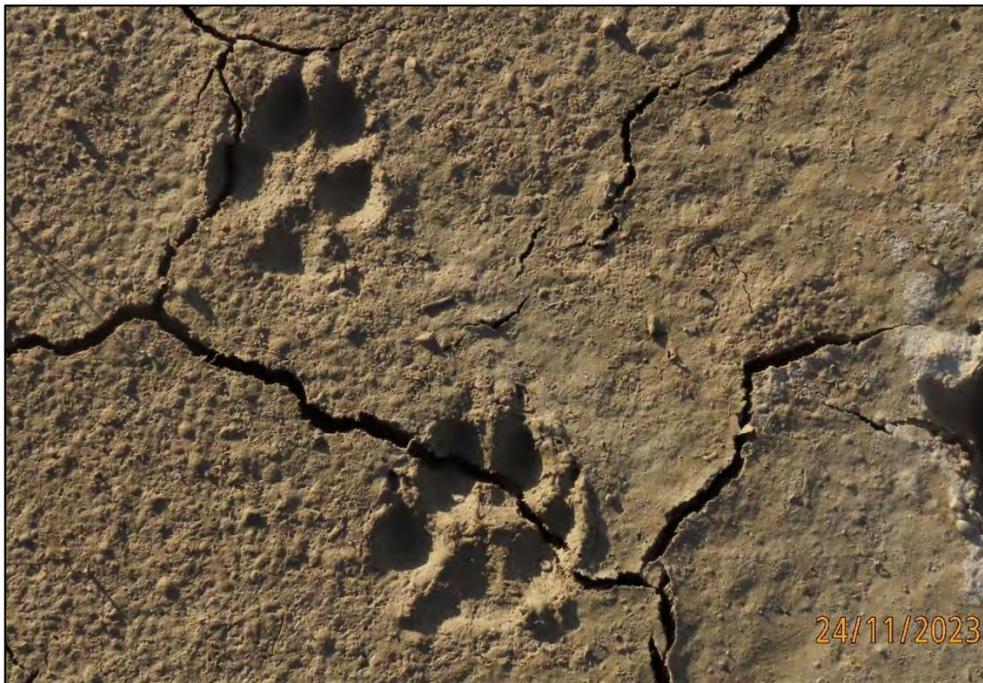
Este mes se ha podido comprobar que el vallado perimetral es permeable a la fauna y cumple su función, ya que se han identificado huellas de zorro (*vulpes vulpes*).

Ilustración 7. Huellas de zorro (*vulpes vulpes*) en el interior de las PFV.

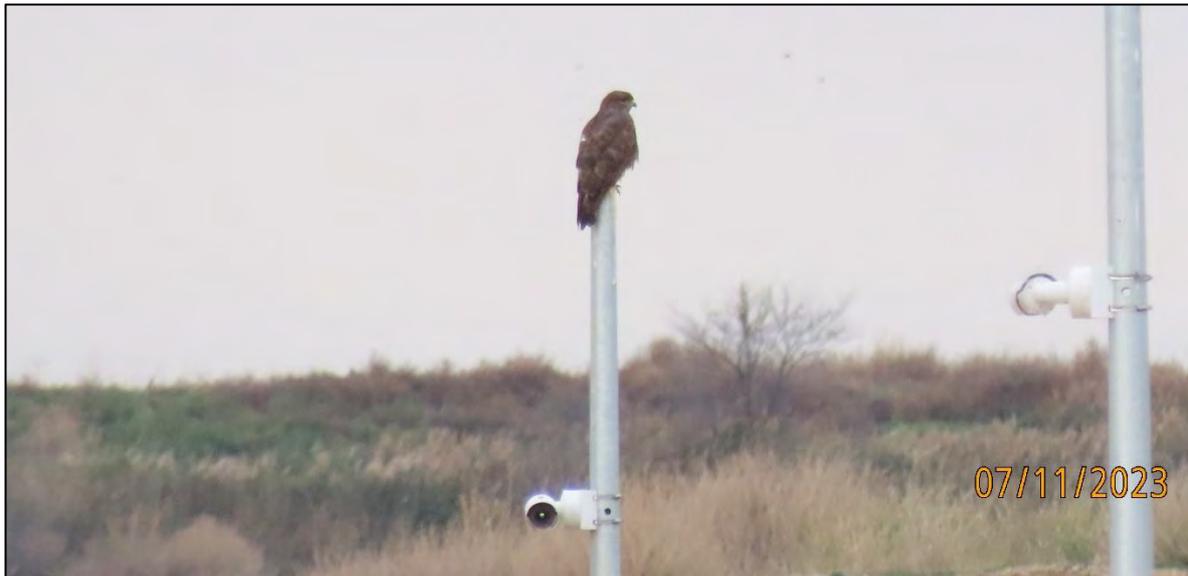
El mes de noviembre también se ha podido constatar que los postes del sistema de videovigilancia son empleados por algunas rapaces como oteaderos,

Ilustración 9. *Busardo ratonero (Buteo buteo) posado sobre un poste del sistema de videovigilancia.*
