## SEGUIMIENTO AMBIENTAL PLANTA SOLAR FOTOVOLTAICA “EL BOYAL”

Nombre de la instalación:	<b>FV EL BOYAL</b>
Provincia/s ubicación de la instalación:	<b>ZARAGOZA</b>
Término municipal:	<b>SAN MATEO DE GÁLLEGO Y ZARAGOZA</b>
Nombre del titular:	<b>RENOVABLES DEL ORRUÑO, S.L.</b>
CIF del titular:	<b>B44943702</b>
Nombre de la empresa de vigilancia:	<b>AACiis Consulting Group, S.L.</b>
Tipo de EIA:	<b>SIMPLIFICADA</b>
Informe de FASE de:	<b>EXPLOTACIÓN</b>
Periodicidad del informe según DIA:	<b>TRIMESTRAL</b>
Año de seguimiento nº:	<b>AÑO 1</b>
Nº de informe:	<b>INFORME 1</b>
Período que recoge el informe:	<b>ENERO 2025 – MARZO 2025</b>

**Este informe corresponde al seguimiento ambiental en fase de explotación llevado a cabo los meses de enero, febrero y marzo de 2025, siendo, por tanto, el primer informe trimestral de seguimiento ambiental en fase de explotación.**

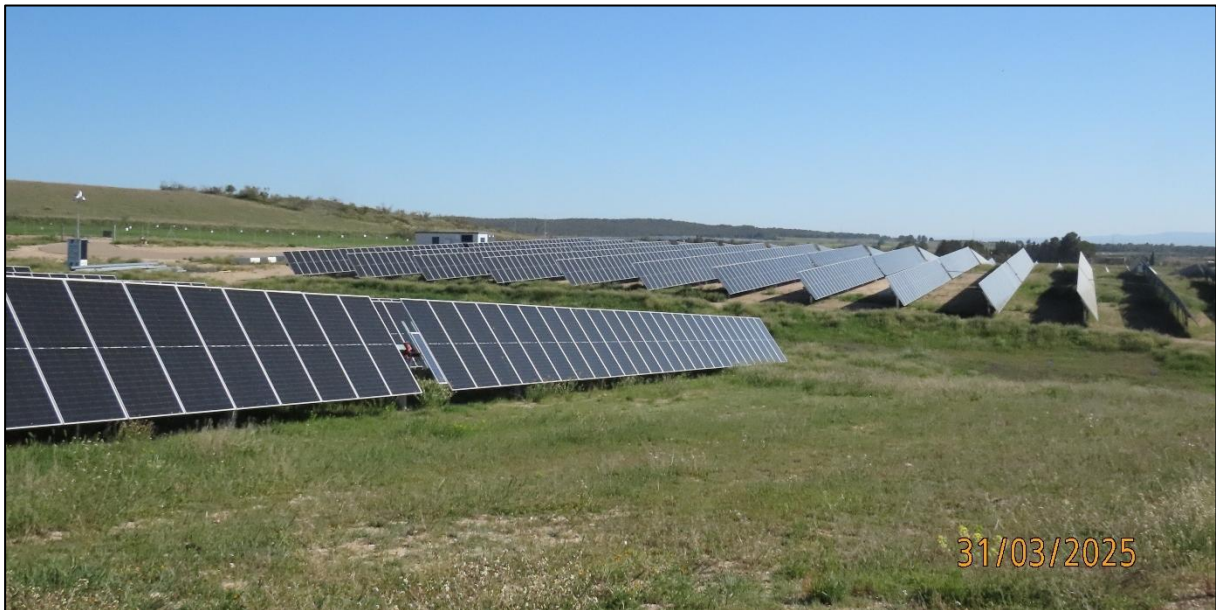
**Ilustración 2.** Vista general del PFV Boyal.

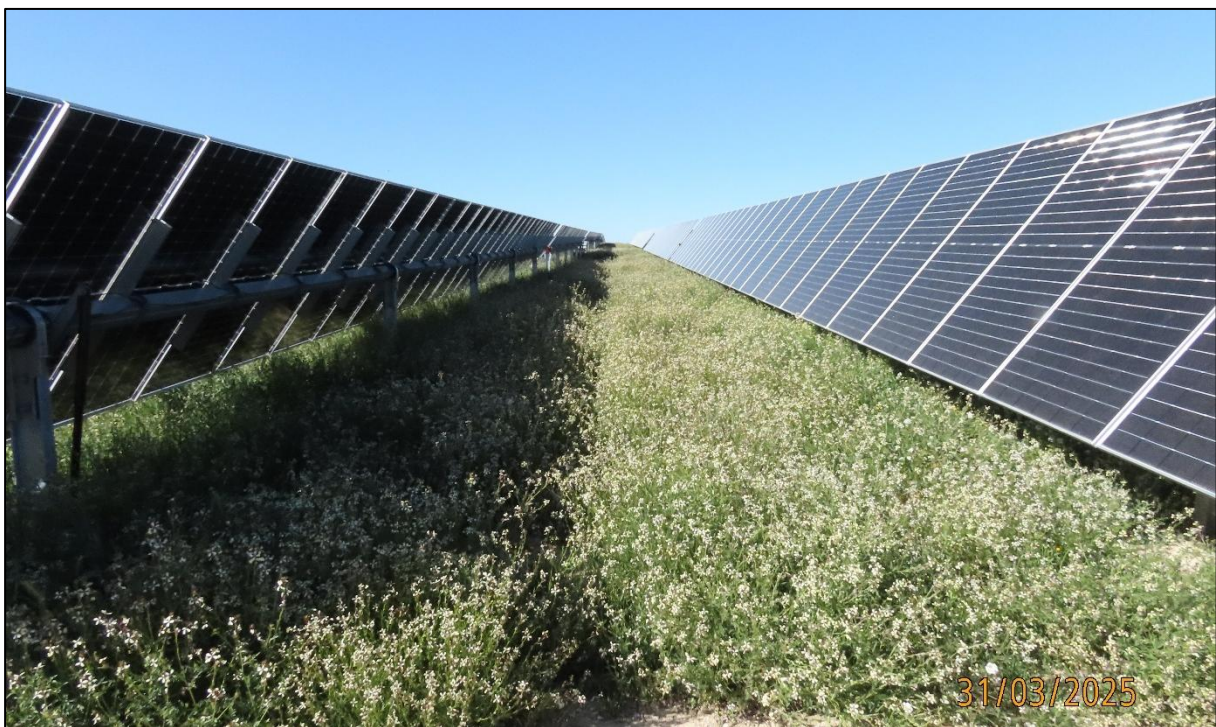
**Ilustración 3.** Cobertura vegetal en las calles entre paneles fotovoltaicos.

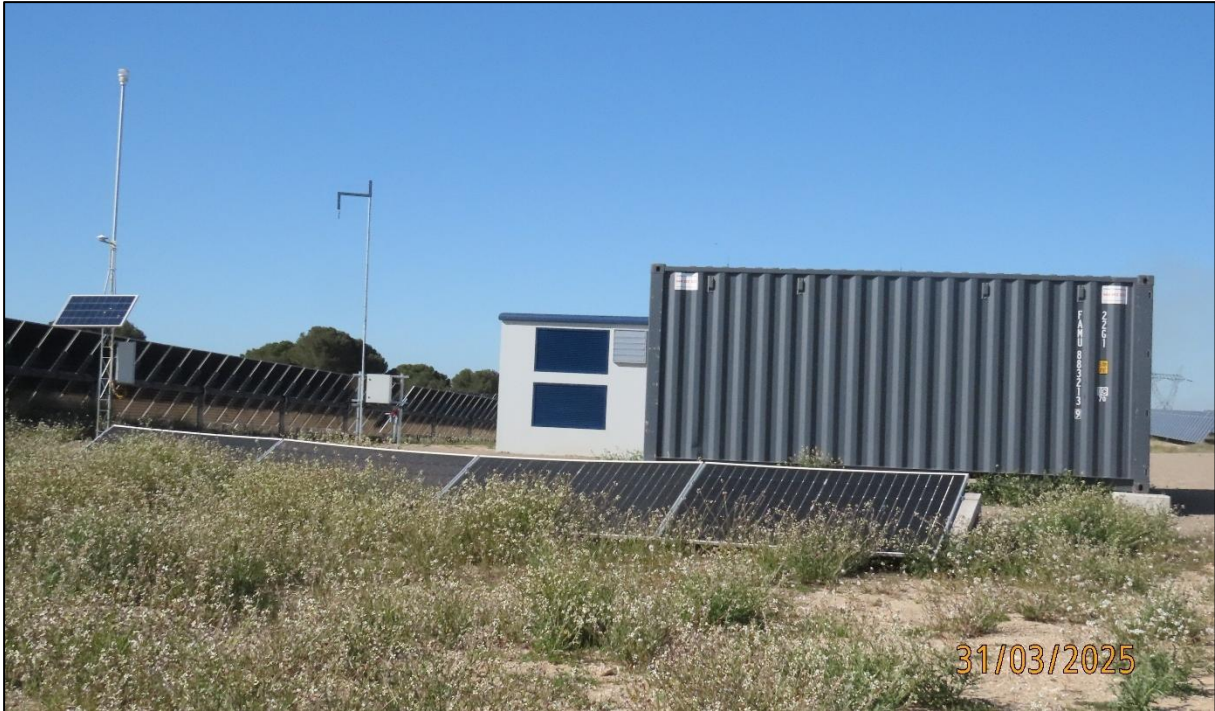
**Ilustración 4.** Vista de las instalaciones auxiliares de la PFV Boyal.

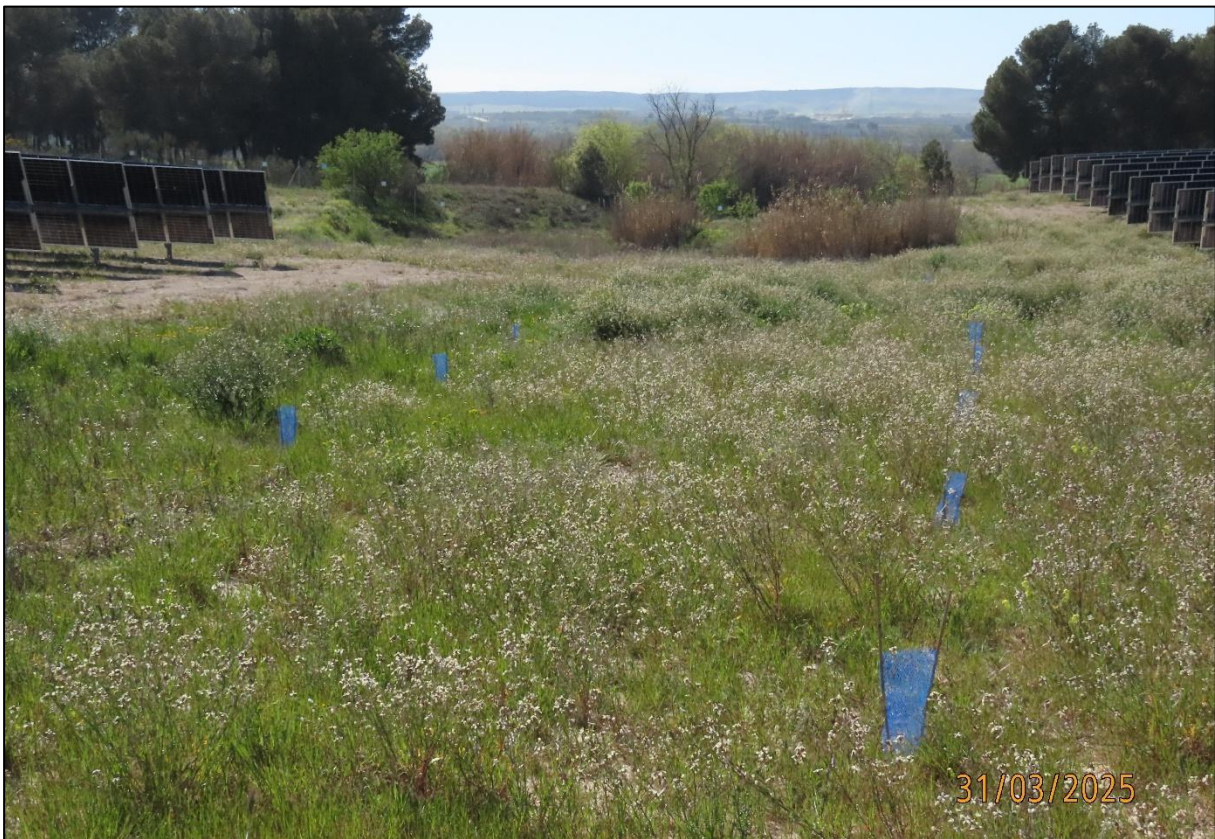
**Ilustración 5.** Vista de uno de los correderos naturales en el interior del PFV Boyal sobre los que se actuó en las actuaciones de restauración.

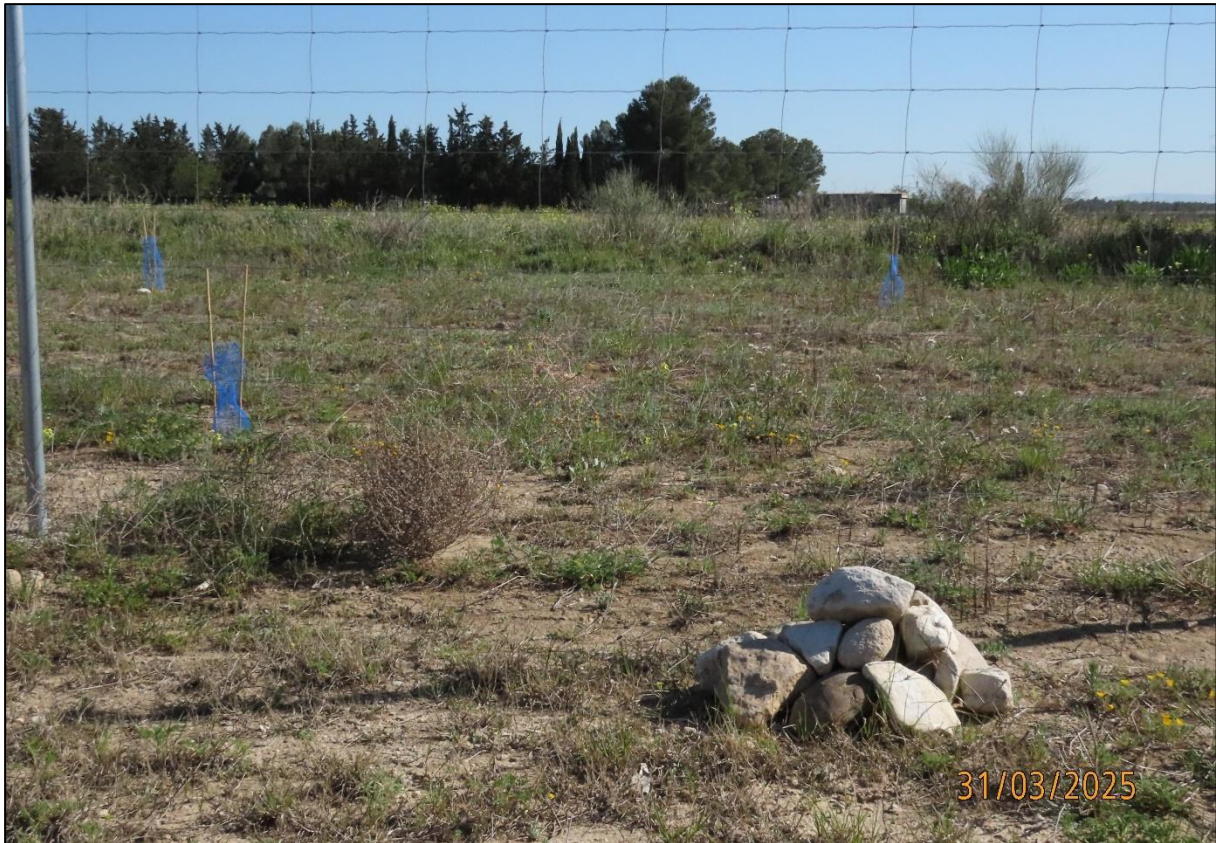
**Ilustración 6.** Dos medidas compensatorias: Montones de piedra para la fauna y franja vegetal.

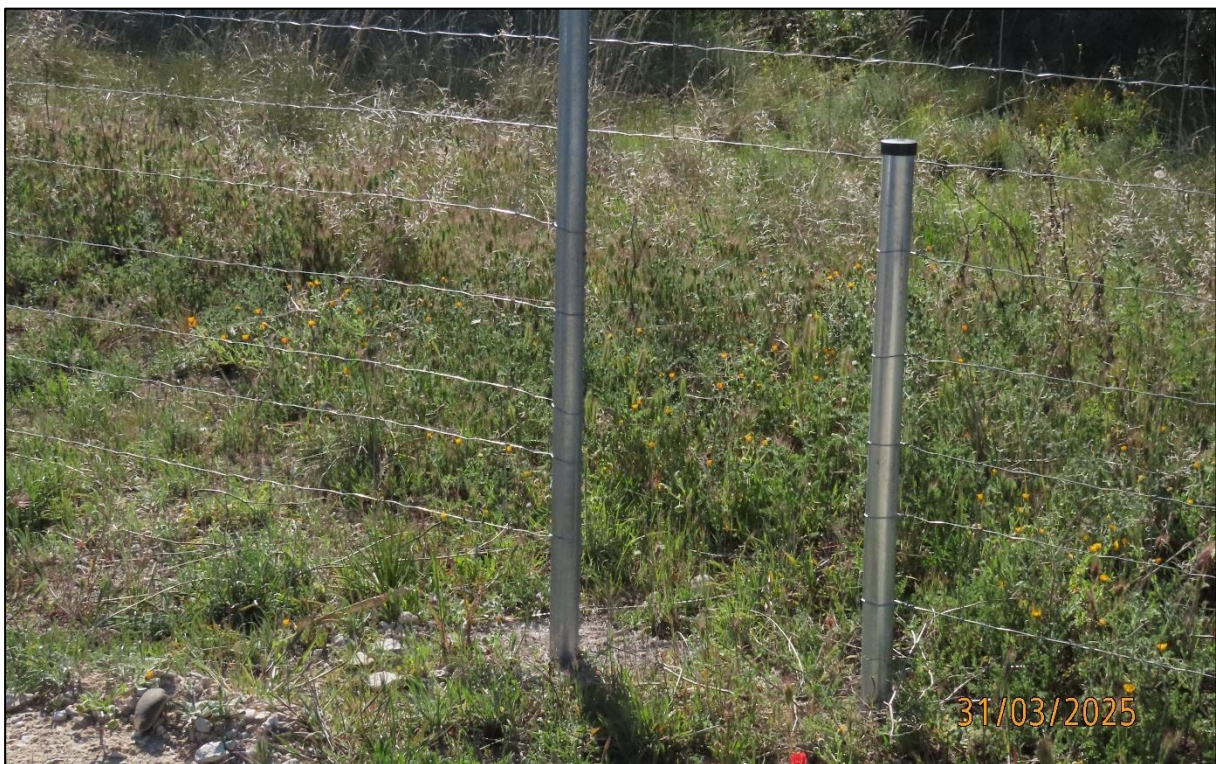
**Ilustración 7.** Medida compensatoria: Pasos para fauna en el vallado perimetral.

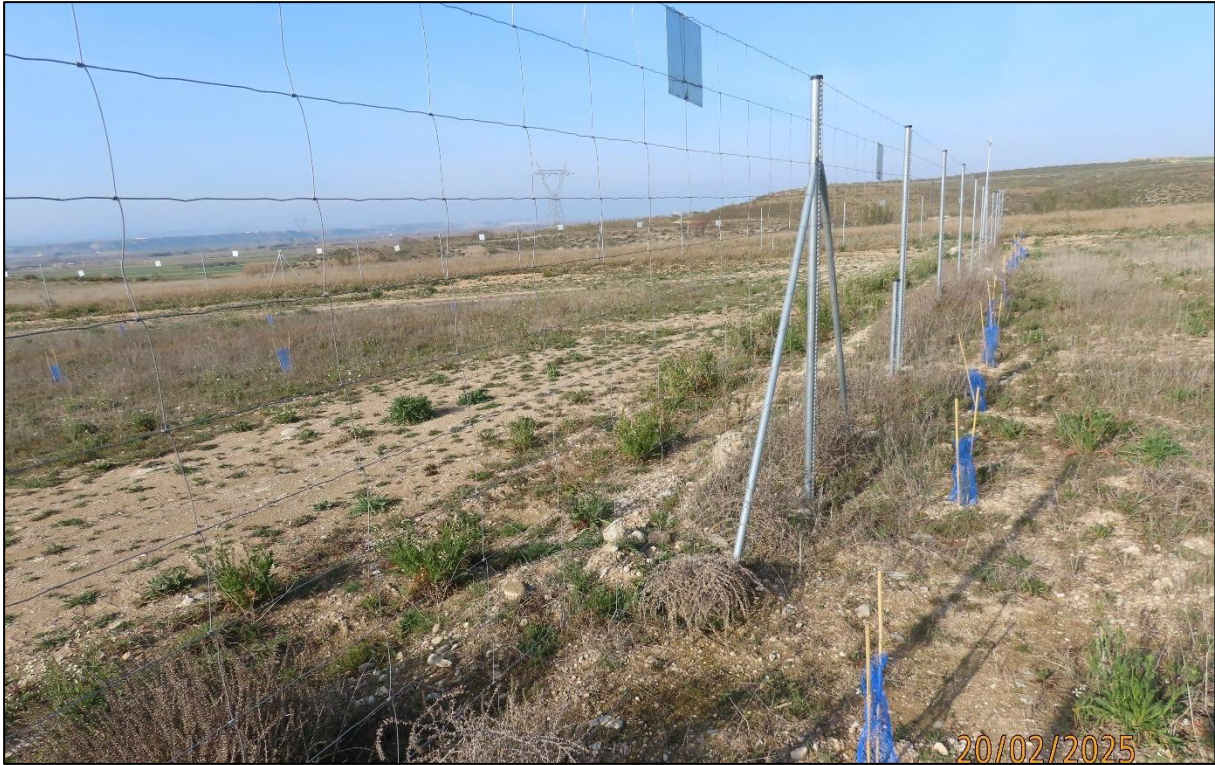
**Ilustración 8.** Dos medidas compensatorias: Franja vegetal y elementos que visibilizan el vallado perimetral a la fauna.

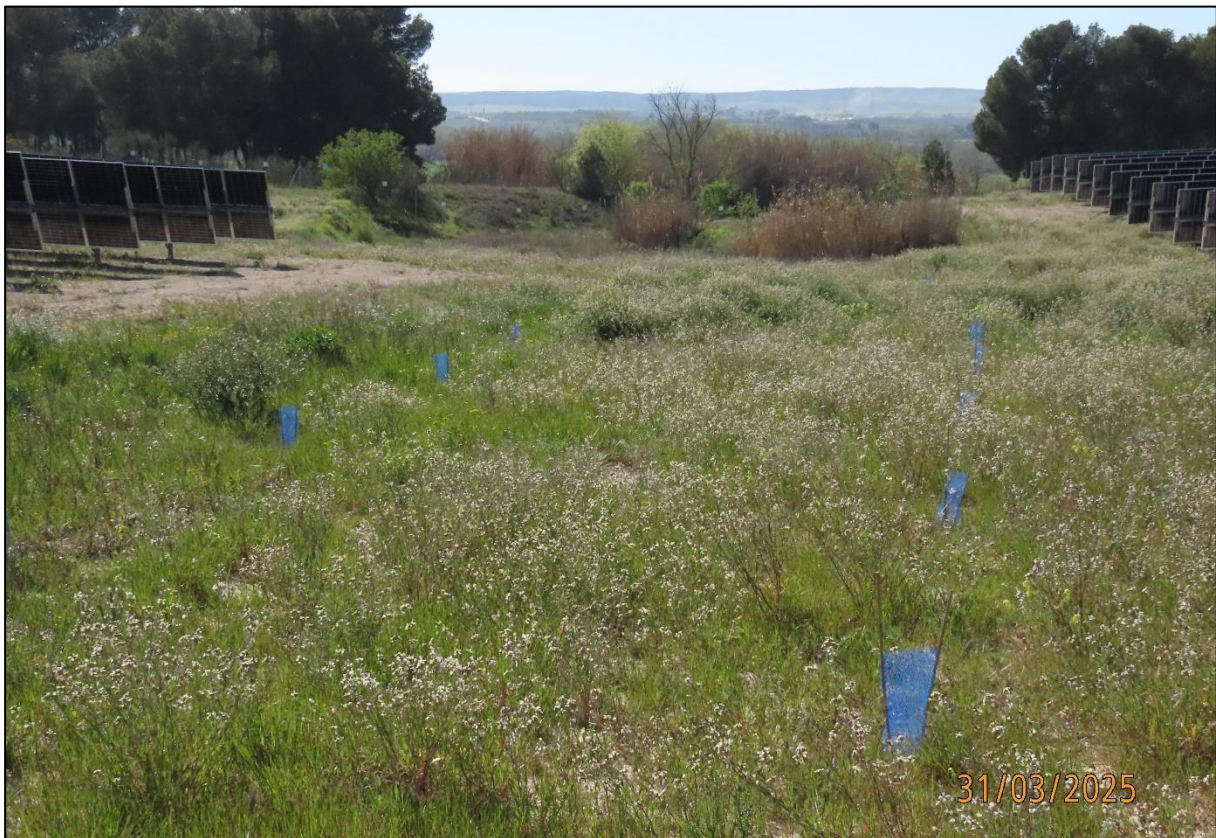
En este caso en concreto, las instalaciones se sitúan sobre parcelas agrícolas con cierta pendiente. En la finca original, la orografía de la parcela generaba 3 escurrideros naturales, que desembocaban en la masa de pinos que hay al oeste de la PFV Boyal. Desde el inicio de las obras el planteamiento fue el de adaptar la disposición de las placas para mantener, en la medida de lo posible, estos drenajes naturales. Además, estos drenajes han sido objeto del plan de restauración ejecutado al finalizar las obras, realizando acciones de plantación de especie matorrales arbustivas propias de la zona en estos cauces, con la finalidad de aportar una estructura al suelo y evitar la erosión por escorrentía. Durante las visitas que engloba este informe se pueden apreciar estos drenajes con una cobertura vegetal altamente desarrollada.

**Ilustración 9.** Vista de uno de los escurrideros naturales.

Durante el seguimiento ambiental en fase de explotación en los meses de enero, febrero y marzo de 2025, no se observan procesos erosivos en el interior de las instalaciones. Por lo tanto, no se registra ninguna incidencia al respecto.

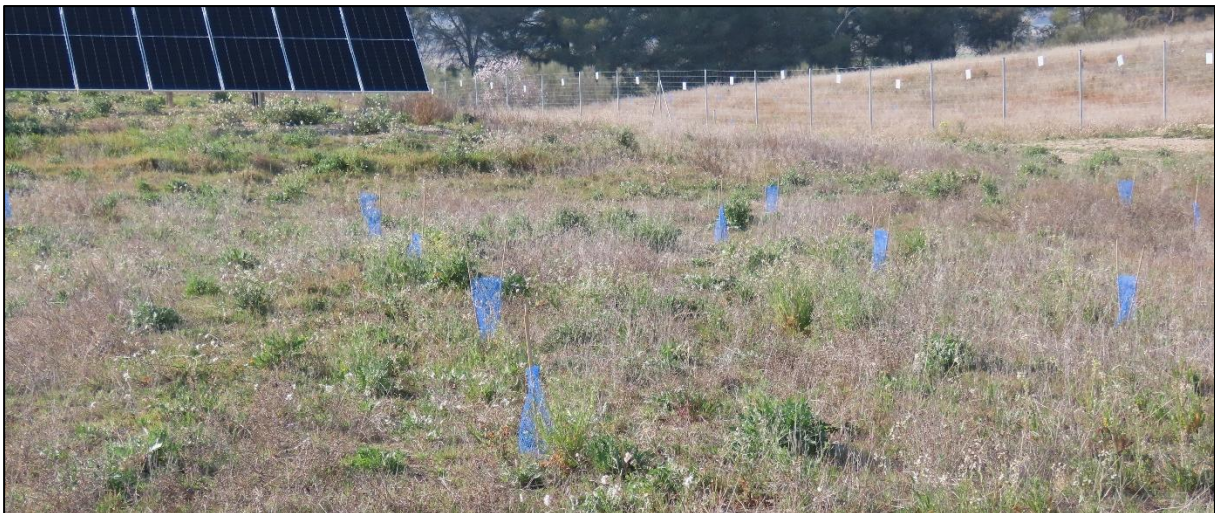
El primer mes de seguimiento (enero), se lleva a cabo el seguimiento del estado de la plantación de la franja vegetal y de las plantaciones de bosquetes en el interior de las instalaciones. La conclusión es que las plantaciones han sido un éxito. Esto es gracias al estado del suelo en el momento de la plantación debido a la alta pluviometría registrada en la zona previamente a la plantación, tanto como por la pluviometría que se registró los meses posteriores, además de la calidad del plantón utilizado. Este seguimiento se volverá a realizar en junio, una vez pasada la primavera de 2025.

**Ilustración 10.** Bosquete plantado en el interior de la PFV Boyal.

No se registra ninguna incidencia al respecto de este seguimiento.

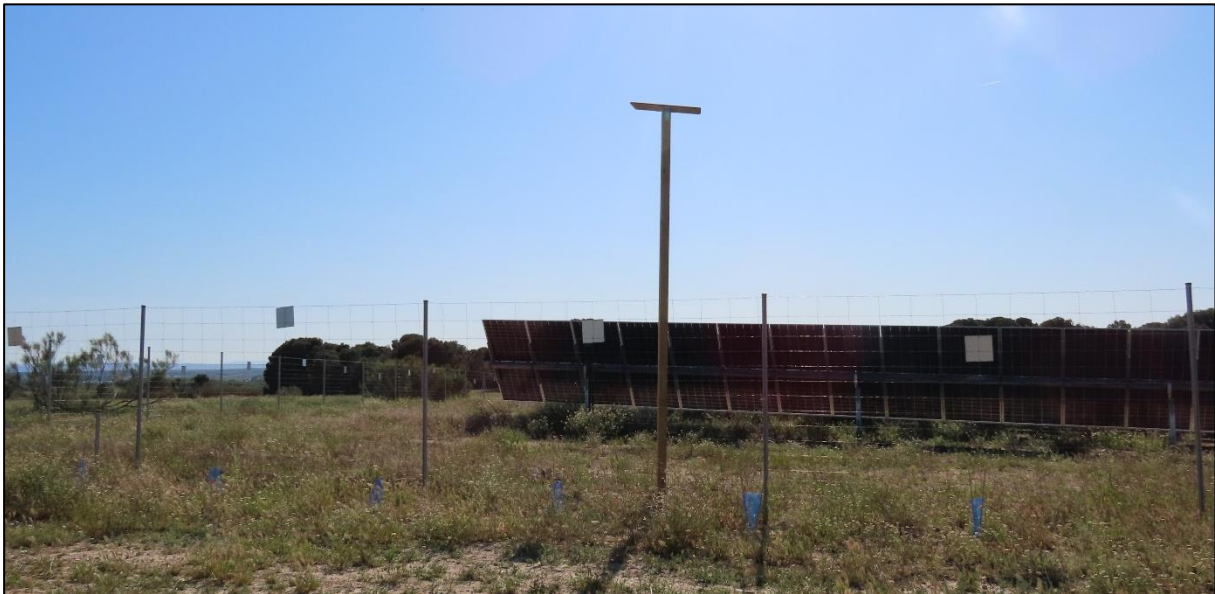
Por otro lado, hay que destacar que se ha instalado uno de los elementos para la fauna que se solicitaba en el condicionado de la DIA del proyecto, los postes posadero para rapaces. Se colocan un total de 2 postes posadero, uno en cada una de las esquinas del lateral este del vallado. En las esquinas del lateral oeste no se colocan estas estructuras porque las instalaciones limitan con una masa de pinar, que ya supone un oteadero natural para las rapaces.

**Ilustración 11.** Poste posadero para rapaces en la PFV Boyal.

Nº de incidencia:	2
Gravedad:	Incidecia leve (IL)
Fecha de apertura:	10/12/2024
Fecha de cierre:	31/03/2025
Descripción:	Ausencia de los postes posadero para rapaces.
Medidas aplicadas:	Acualmente se está gestionando la compra y la instalación de dicho elemento.
Resolución de la incidencia:	Se intalan 2 postes posadero en la PFV Boyal.
