PLANTA SOLAR FOTOVOLTAICA (FV)

“CARTUJOS 2” DE 12,5 MWp

Programa de Vigilancia Ambiental

Nombre de la instalación:	PSFV CARTUJOS 2
Provincia/s ubicación de la instalación:	ZARAGOZA
Nombre del titular:	PLANTA SOLAR OPDE 15 S. L.
CIF del titular:	B-71.344.782
Nombre de la empresa de vigilancia:	ARGUSTEC S.L.
Tipo de EIA:	ORDINARIO
Informe de FASE de:	EXPLOTACIÓN
Periodicidad del informe según DIA:	TRIMESTRAL
Año de seguimiento n.º:	AÑO 1
N.º de informe y año de seguimiento	INFORME N° 2 DEL AÑO 1
Período que recoge el informe:	ABRIL 2024 - JUNIO 2024

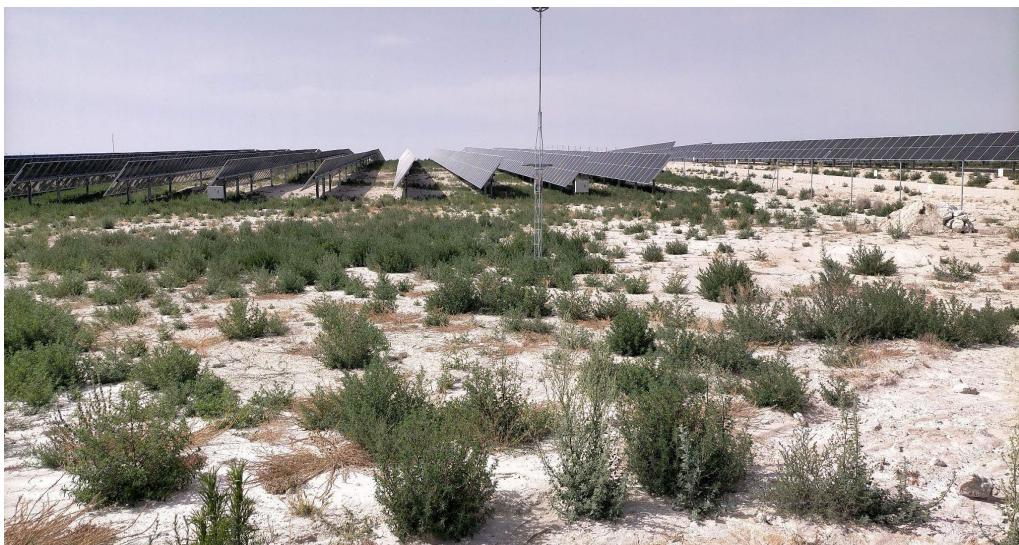
La revegetación natural en el interior de la PSFV ha tenido una evolución dispar, en general es escasa, pero en las zonas de vanguardia se ha desarrollado óptimamente.

Fotografía 1. Vista de la revegetación natural en Cartujos 2 Parcela 6.

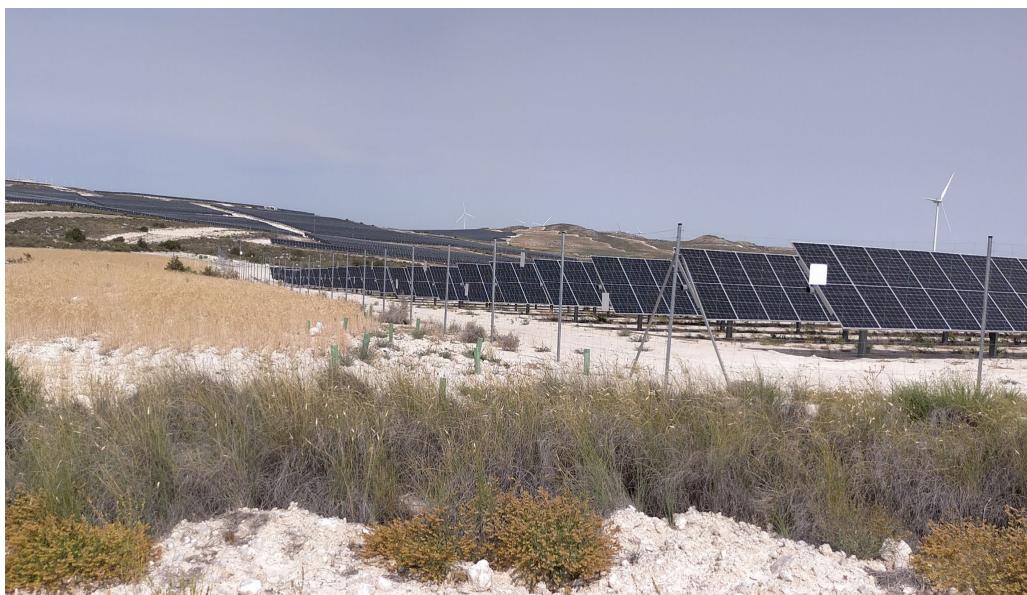
En lo que respecta a la pantalla vegetal, ésta ha tenido una buena adaptación de los individuos que la componen, con un porcentaje de supervivencia de aproximadamente el 85 %. No obstante, el índice de supervivencia y desarrollo es mayor en las zonas no invadidas por gramíneas que en las que sí.

Fotografía 2. Pantalla vegetal parcialmente invadida por gramíneas en Cartujos 2 Parcela 8.

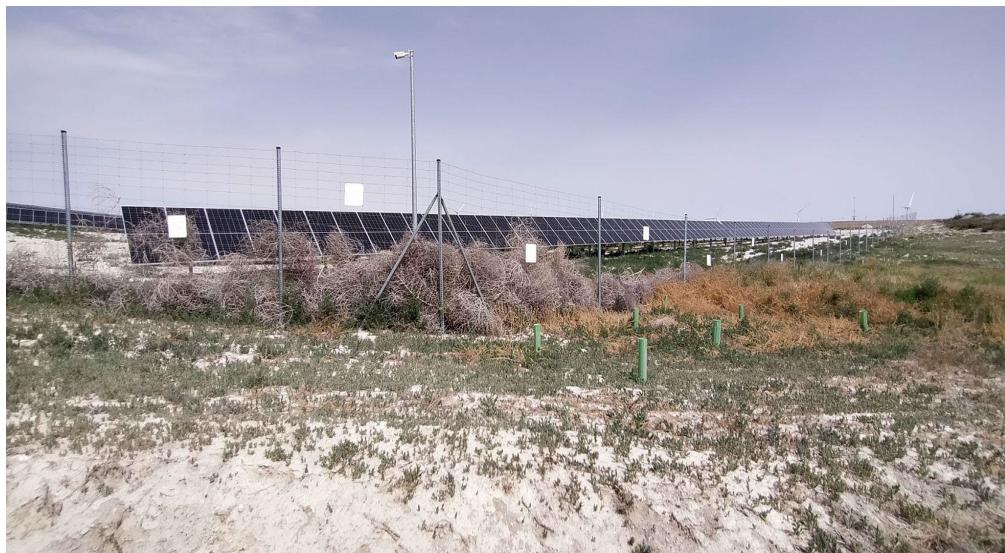
Por otro lado, debido a la proliferación de capitanas (*Salsola kali*) en la propia PSFV y alrededores, se empiezan a acumular en determinadas partes del vallado, por lo que pronto habrá que gestionar su retirada.

Fotografía 3. Capitanas (*Salsola kali*) acumulados en la parte SE del vallado perimetral de Cartujos 2
Parcela 8.

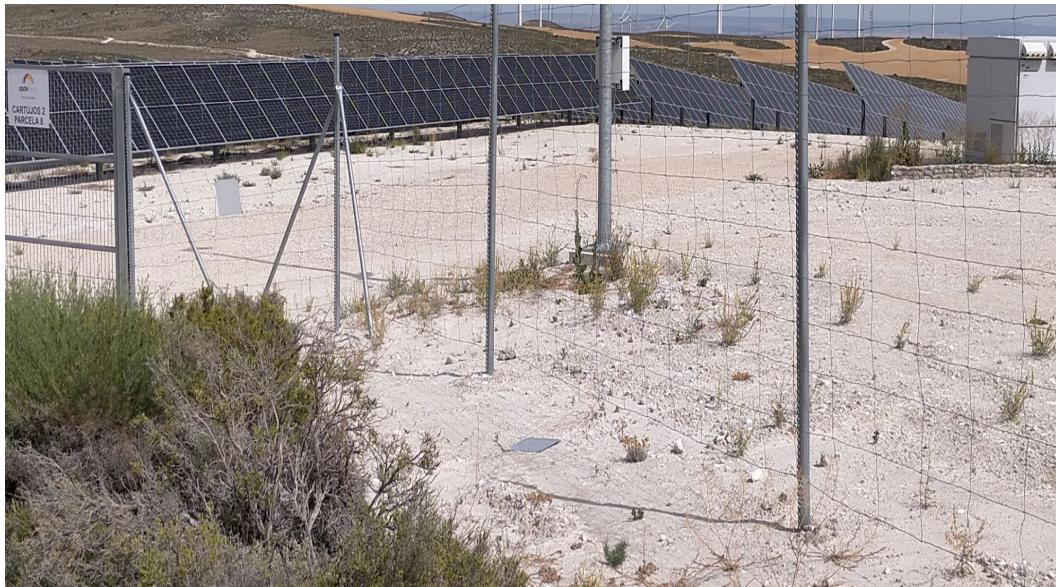
Se ha decidido abrir este subapartado a razón de haber detectado varias placas anticolisión desprendidas y otras a punto de desprenderse, en el lado sur del vallado perimetral de Cartujos 2 Parcela 8, junto al punto de acceso principal, para recolocar las desprendidas y prevenir el desprendimiento de las otras.

Fotografía 4. Vallado perimetral con las placas anticolisión desprendidas en Cartujos 2 Parcela 8.

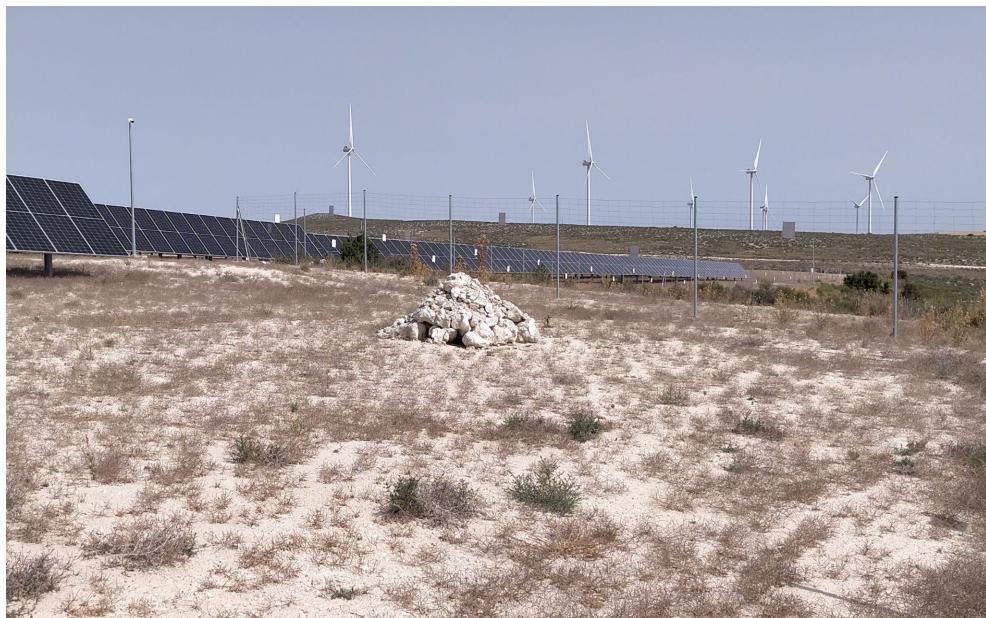
- Majanos: el estado de los montículos es correcto, encontrándose indicios de uso, como excrementos.

Fotografía 5. Majano en Cartujos 2 Parcela 6.

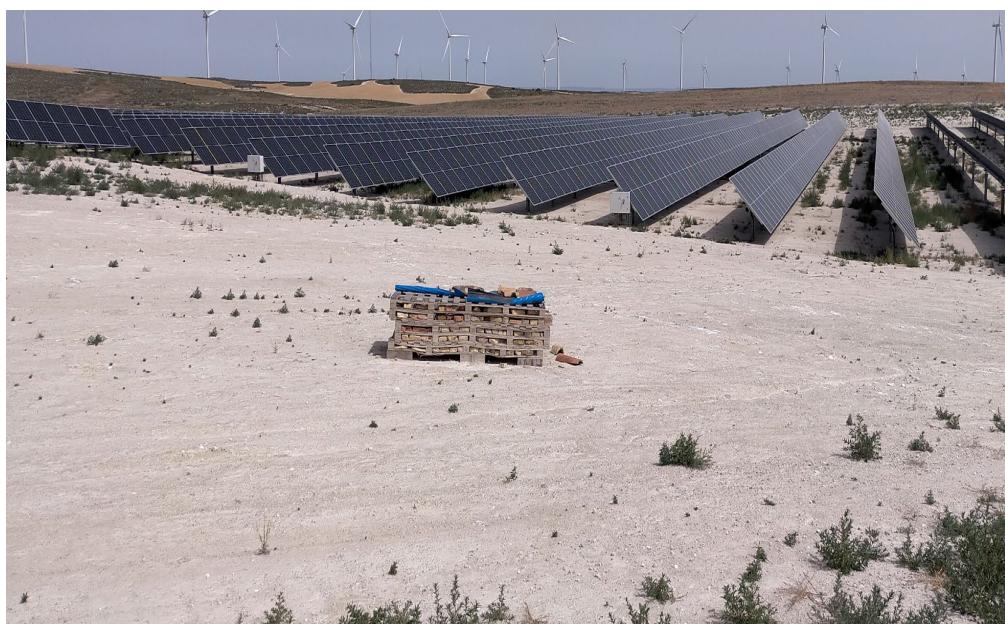
- Hoteles de insectos: el estado de los hoteles es correcto. Aunque no se ha encontrado ninguna prueba de uso, por lo menos para las especies para las que estaba destinado.

Fotografía 6. Hotel de insectos en Cartujos 2 Parcela 8.

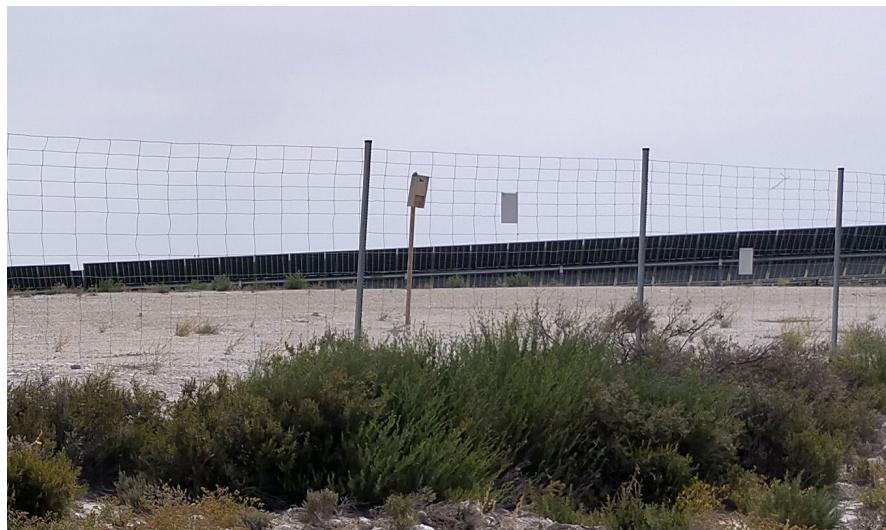
- Refugio de quirópteros: el estado de los refugios es correcto. A la entrada del refugio y en las inmediaciones, no se observan evidencias de su uso, pero no se puede confirmar al 100%.

Fotografía 7. Refugio de quirópteros en Cartujos 2 Parcela 8.

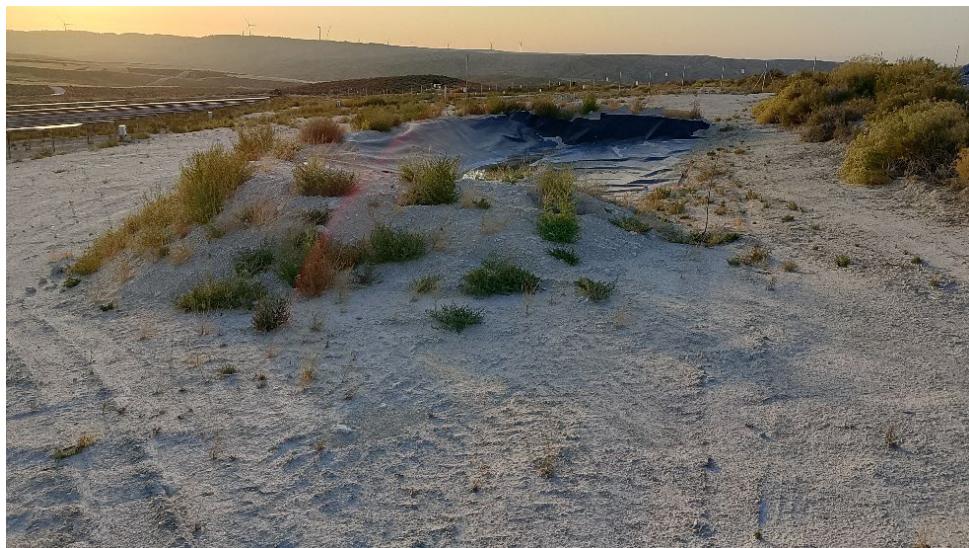
- Balsetes artificiales: el estado de los balsetes es correcto, se ha comprobado la acumulación de agua de lluvia y escorrentía, realizándose correctamente.

Fotografía 8. Balsete en Parcela 8

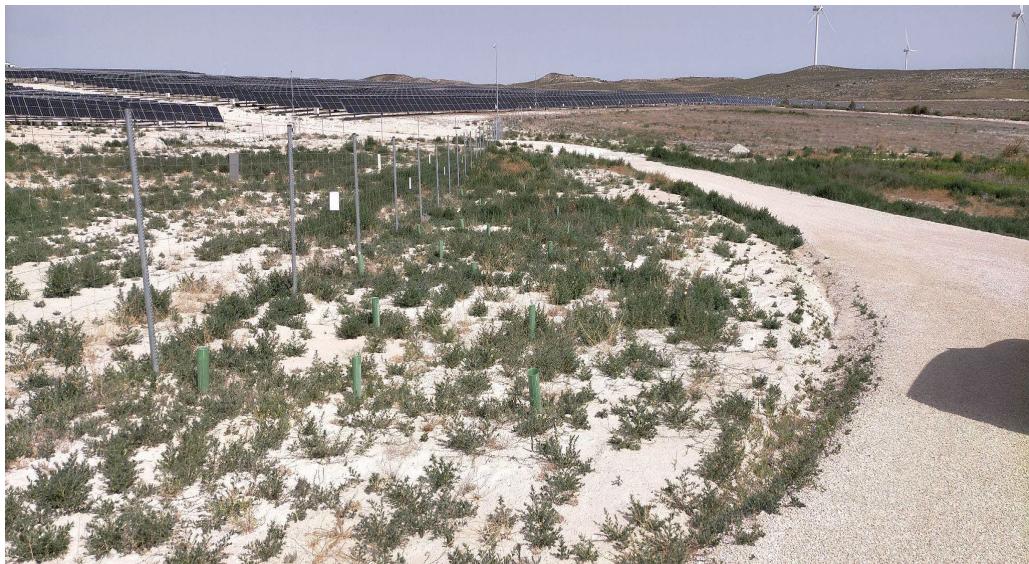
- Pantalla vegetal: ésta ha tenido una buena adaptación de los individuos que la componen, con un porcentaje de supervivencia de aproximadamente el 85 %. No obstante, el índice de supervivencia y desarrollo es mayor en las zonas no invadidas por gramíneas que en las que sí.

Fotografía 9. Pantalla vegetal en Cartujos 2 Parcela 6.

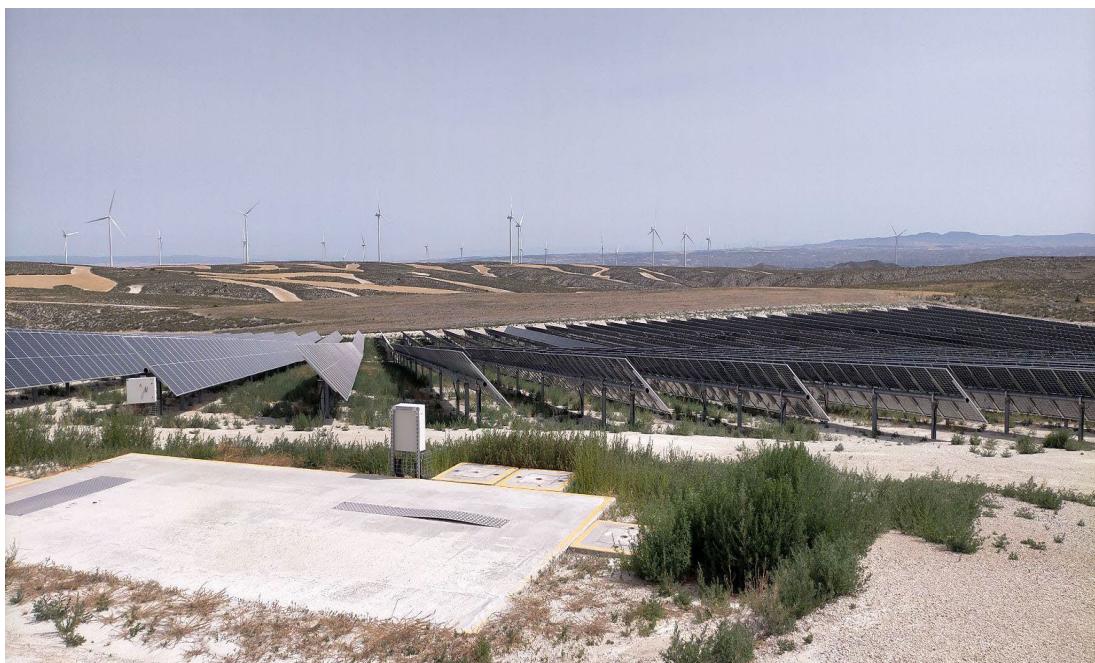
Fotografía 2. Revegetación natural con mayor evolución en Cartujos 2 Parcela 8

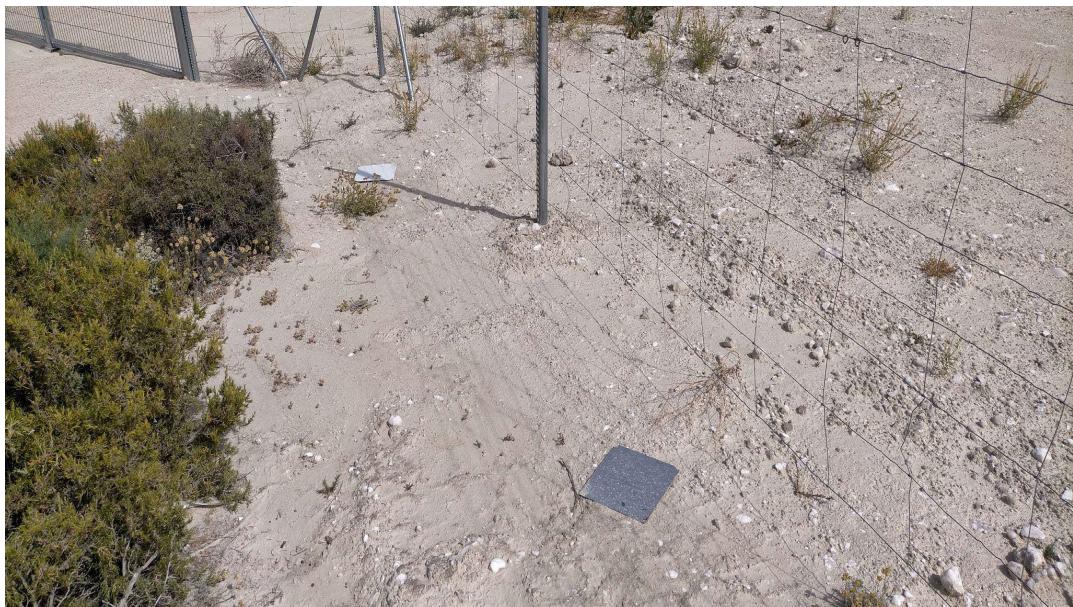
Fotografía 3. Detalle de dos placas anticolisión desprendidas en Cartujos 2 Parcela 8

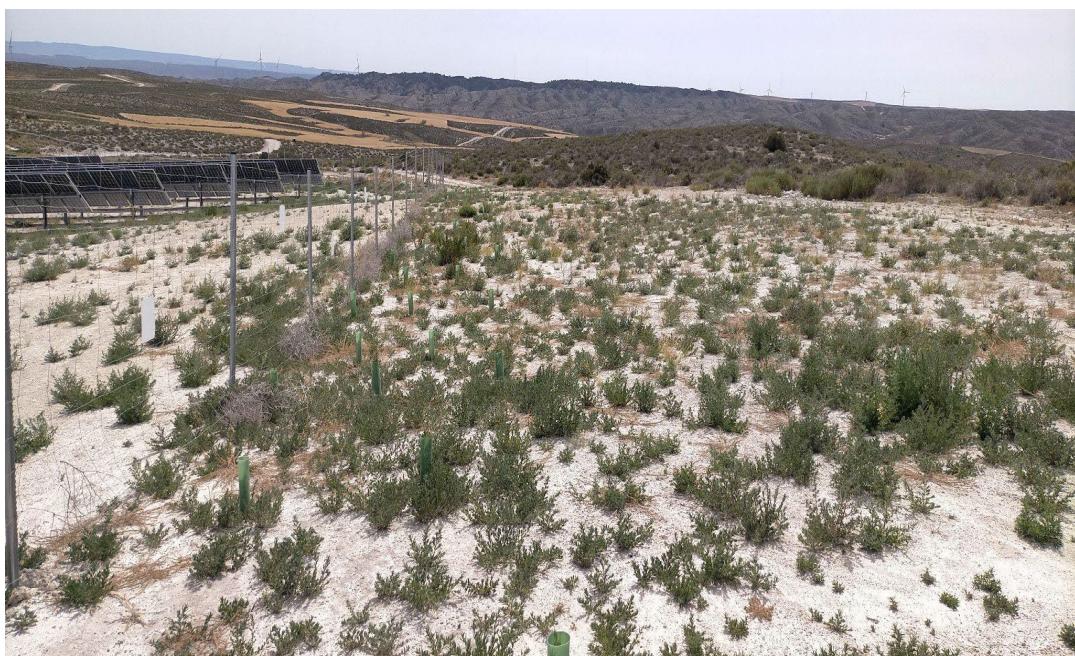
Fotografía 4. Pantalla vegetal en Cartujos 2 Parcela 8

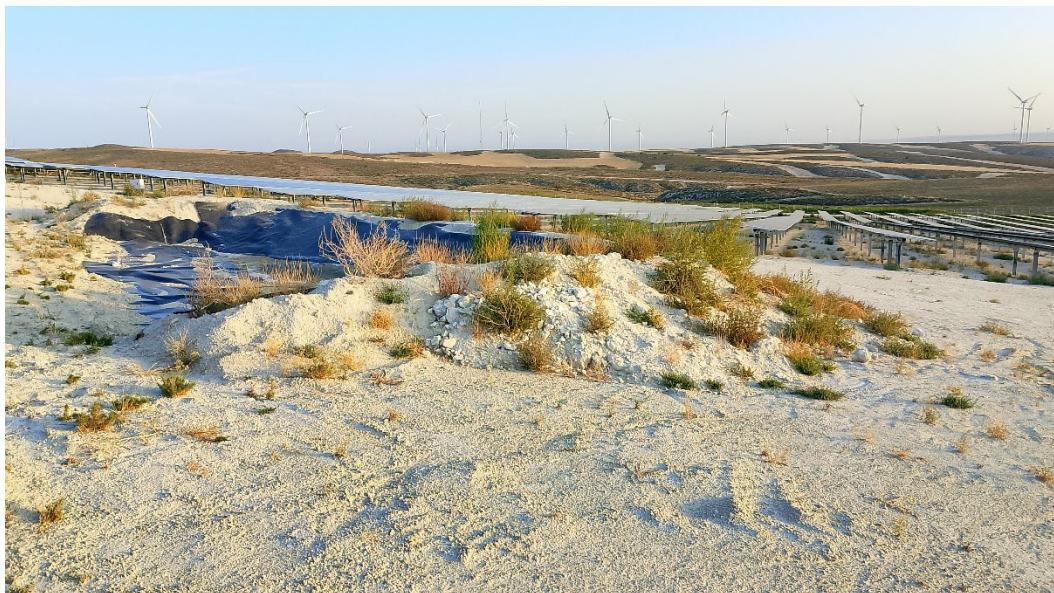
Fotografía 5. Balsete (Parcela 8)
