## PLANTA SOLAR FOTOVOLTAICA (FV)

### “CARTUJOS 2” DE 12,5 MWp

#### Programa de Vigilancia Ambiental

Nombre de la instalación:	<b>PSFV CARTUJOS 2</b>
Provincia/s ubicación de la instalación:	<b>ZARAGOZA</b>
Nombre del titular:	<b>PLANTA SOLAR OPDE 15 S. L.</b>
CIF del titular:	<b>B-71.344.782</b>
Nombre de la empresa de vigilancia:	<b>ARGUSTEC S.L.</b>
Tipo de EIA:	<b>ORDINARIO</b>
Informe de FASE de:	<b>EXPLOTACIÓN</b>
Periodicidad del informe según DIA:	<b>TRIMESTRAL</b>
Año de seguimiento n.º:	<b>AÑO 1</b>
N.º de informe y año de seguimiento	<b>INFORME N° 3 DEL AÑO 1</b>
Período que recoge el informe:	<b>JULIO 2024 - SEPTIEMBRE 2024</b>

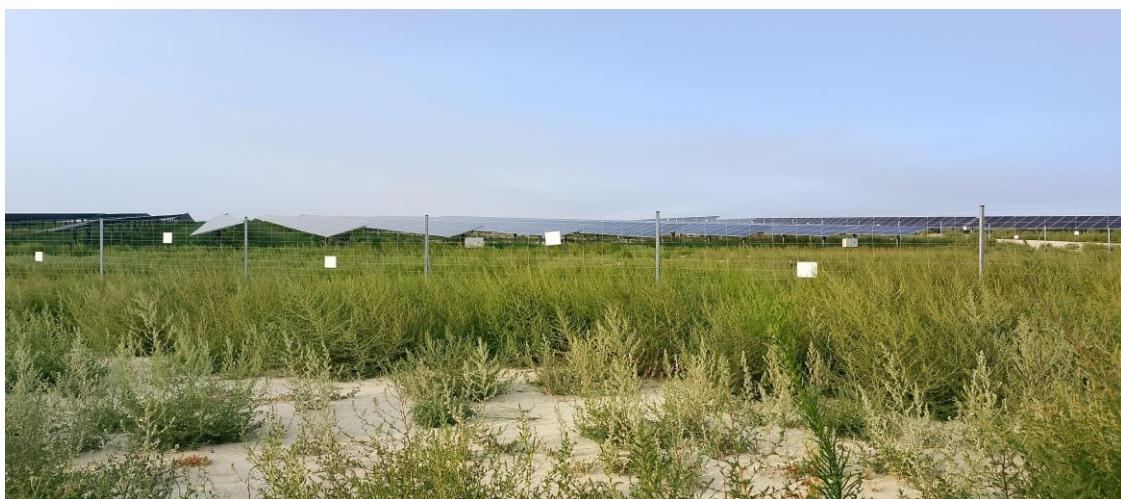
La revegetación natural en el interior de la PSFV ha tenido una evolución dispar, siendo en general escasa, sin embargo, en las zonas de vanguarda se ha desarrollado óptimamente e incluso empieza a necesitar de desbroce, como en la Parcela 6.

**Fotografía 1.** Vista de la revegetación natural en Cartujos 2 Parcela 6.

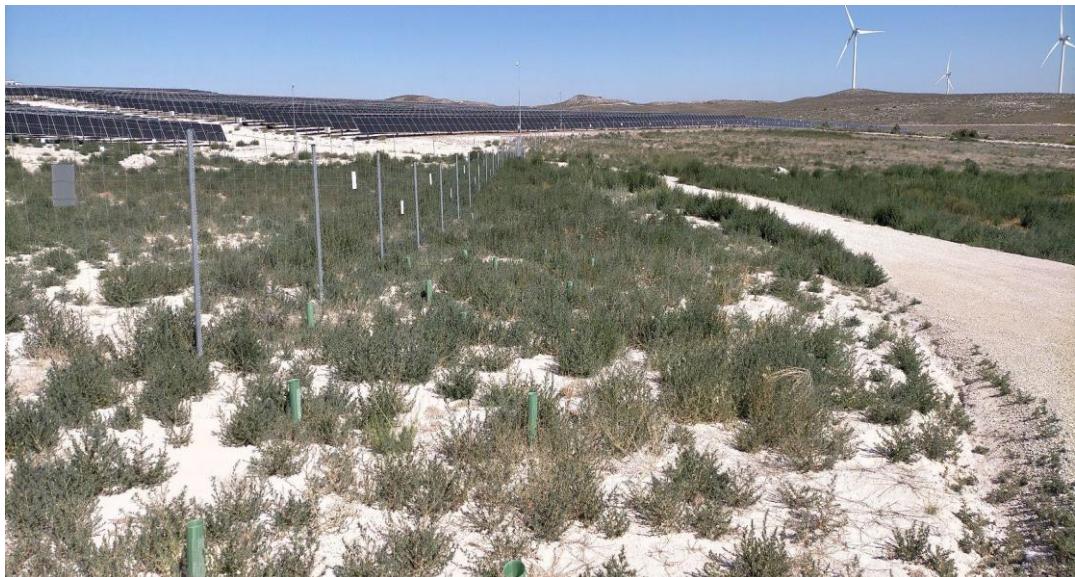
En lo que respecta a la pantalla vegetal, ésta ha tenido una buena adaptación de los individuos que la componen, con un porcentaje de supervivencia de aproximadamente el 85 %.

**Fotografía 2.** Pantalla vegetal de la PSFV

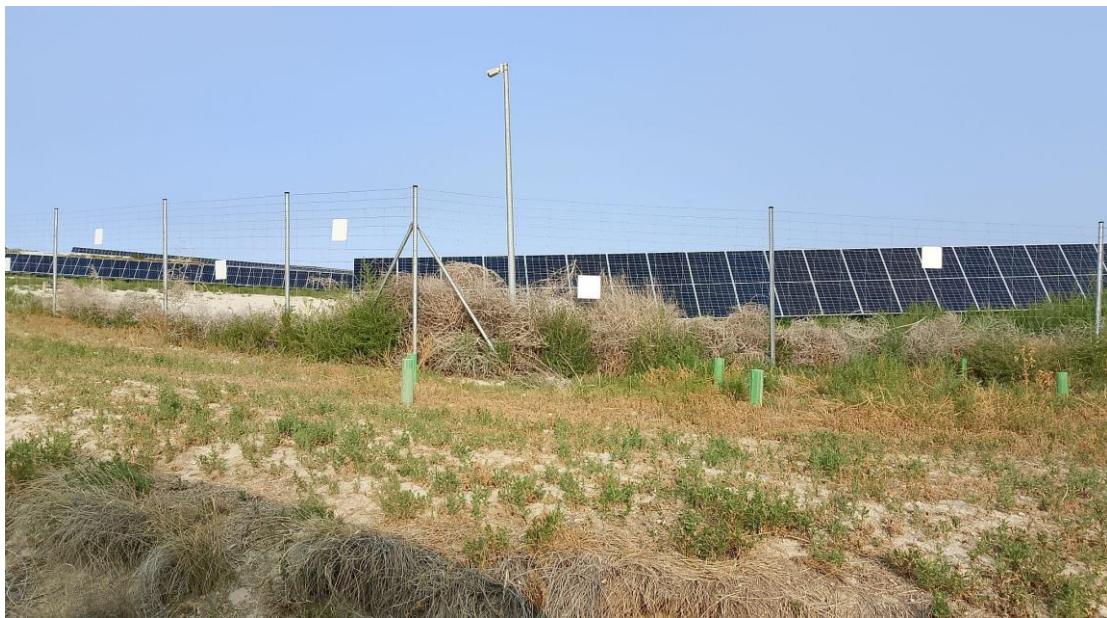
Por otro lado, debido a la proliferación de capitanas (*Salsola kali*) en la propia PSFV y alrededores, se empiezan a acumular en determinadas partes del vallado, por lo que pronto habrá que gestionar su retirada.

**Fotografía 3.** Capitanas (*Salsola kali*) acumulados en la parte SE del vallado perimetral de Cartujos 2  
Parcela 8.

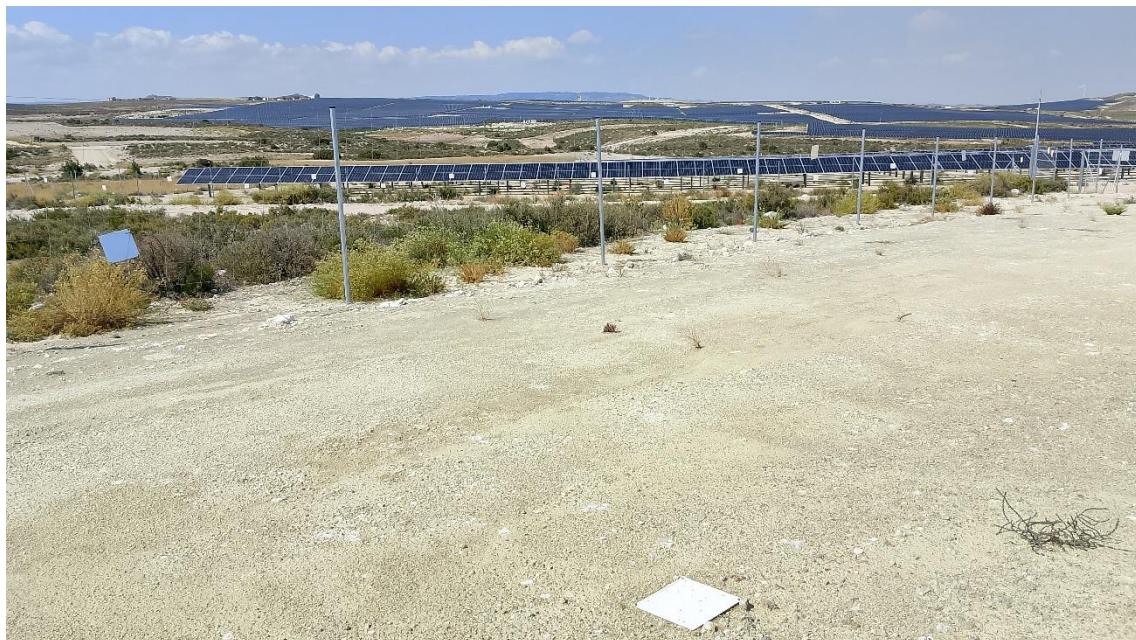
Se han identificado varias placas anticolisión desprendidas y otras a punto de desprenderse en el lado sur del vallado perimetral de Cartujos 2 Parcela 8, junto al punto de acceso principal. Es necesario asegurar las placas desprendidas y prevenir el desprendimiento de las otras.

**Fotografía 4.** Vallado perimetral con las placas anticolisión desprendidas en Cartujos 2 Parcela 8

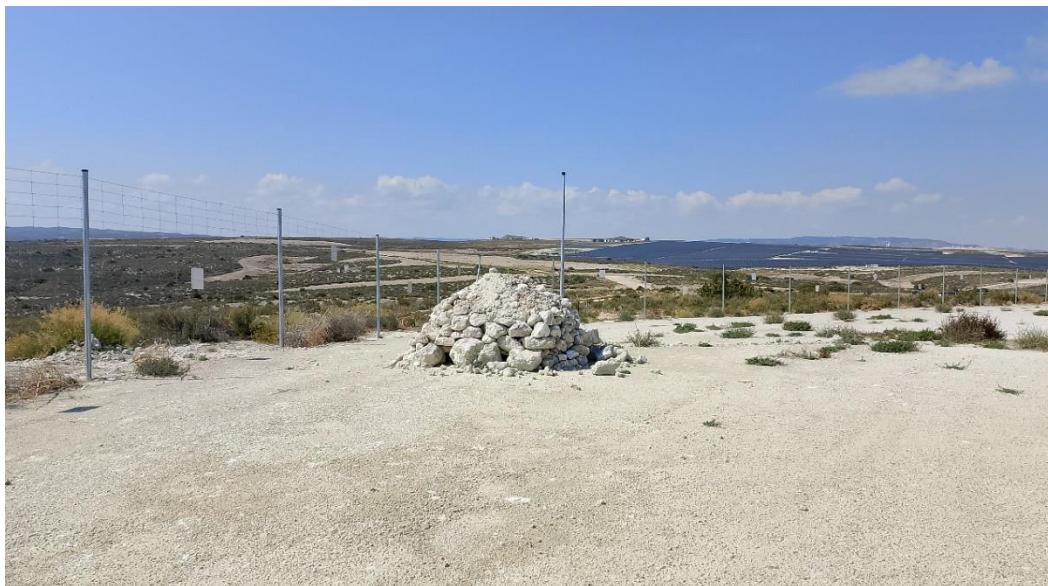
- Majanos: el estado de los montículos es correcto, encontrándose indicios de uso como excrementos de lepóridos.

**Fotografía 5.** Majano en Cartujos 2

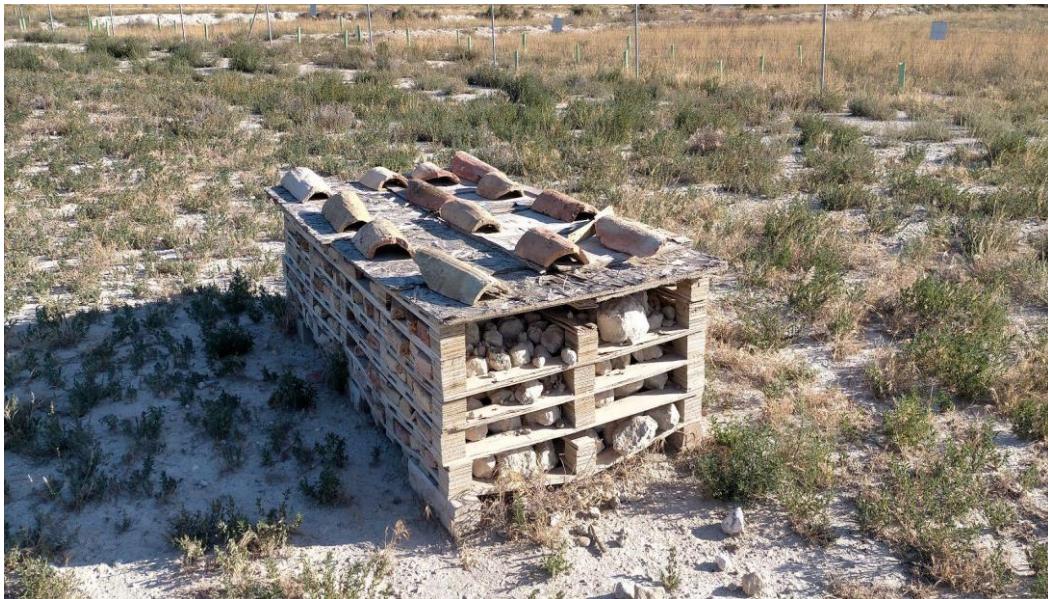
- Hoteles de insectos: el estado de los hoteles es correcto, aunque no se ha encontrado ninguna prueba de su uso, al menos para las especies para las que estaba destinado.

**Fotografía 6.** Hotel de insectos en Cartujos 2

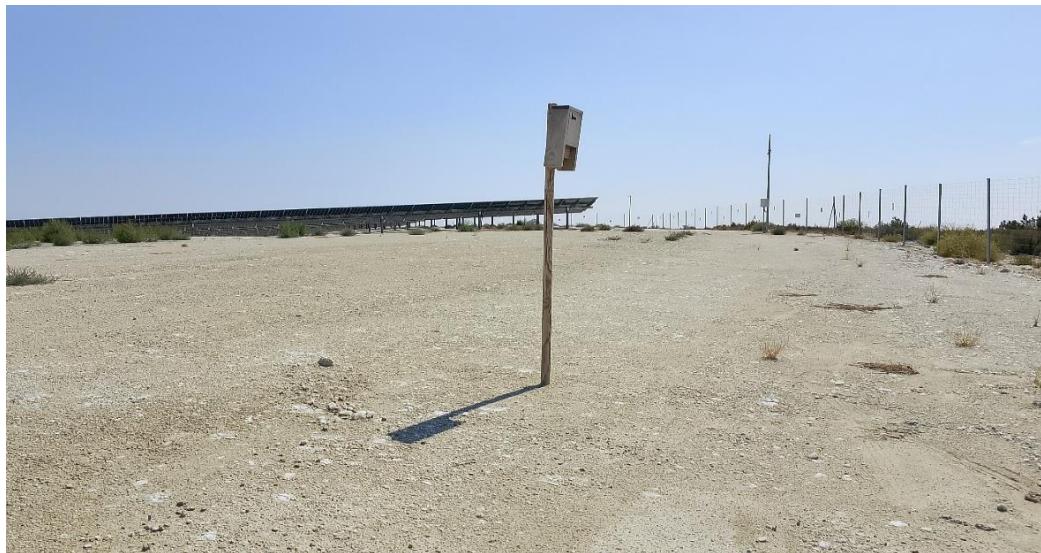
- Refugio de quirópteros: el estado de los refugios es correcto. No se observan evidencias de su uso, ni en la entrada del refugio ni en las inmediaciones, sin embargo, no se puede afirmar al 100% que el refugio no esté siendo utilizado.

**Fotografía 7.** Refugio de quirópteros en Cartujos 2

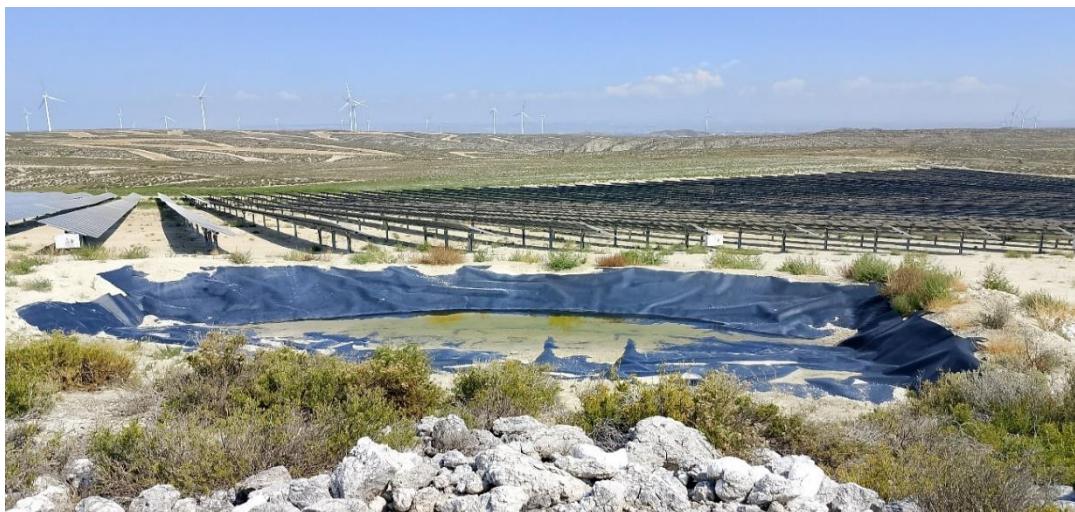
- Balsetes artificiales: el estado de los balsetes es correcto y sirve como nicho reproductivo para libélulas (*Anisoptera sp.*), según se ha observado.

**Fotografía 8.** Balsete (Parcela 8)

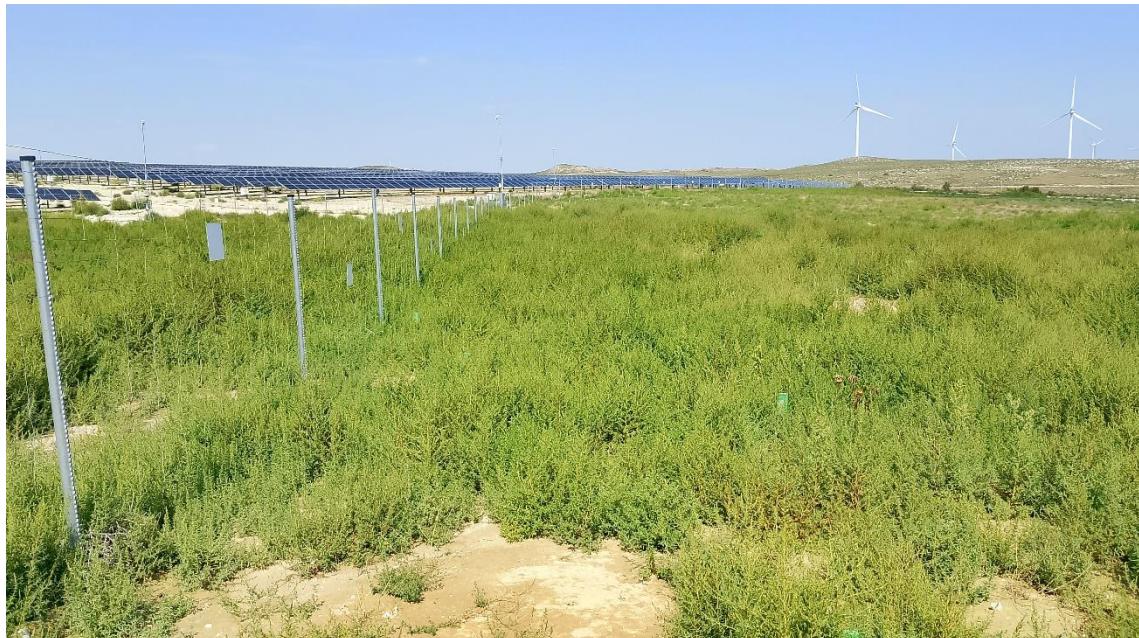
- Pantalla vegetal: se sigue observando una buena adaptación de los individuos que la componen, manteniéndose un porcentaje de supervivencia de aproximadamente el 85 %, lo cual ha sido propiciado también por las recientes lluvias.

**Fotografía 9.** Pantalla vegetal en Cartujos 2 Parcela 6

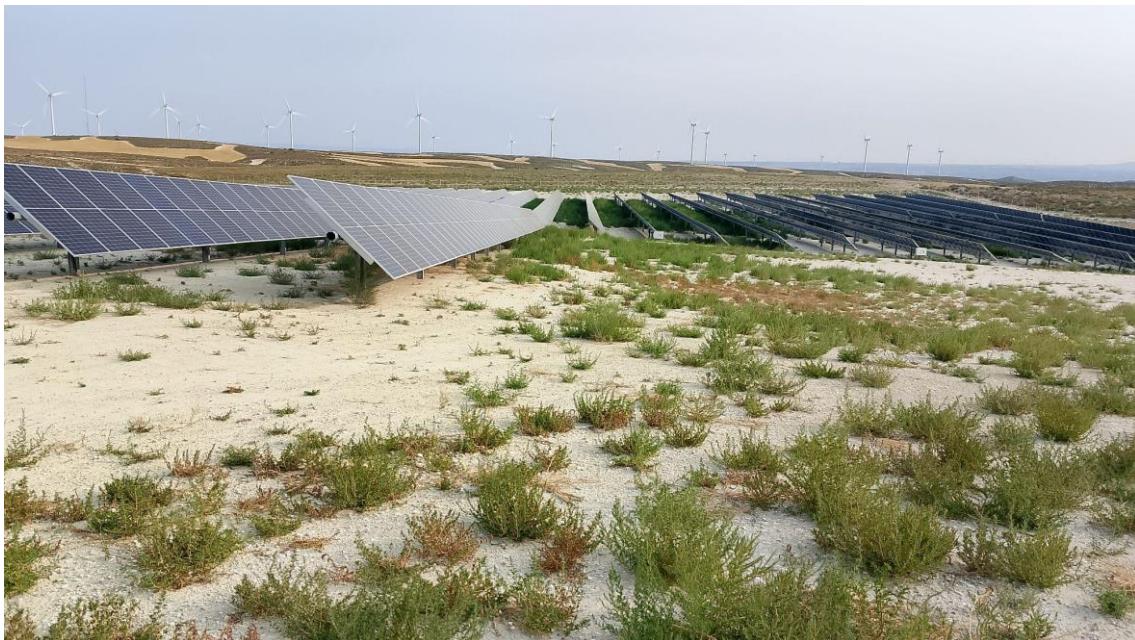
**Fotografía 1.** Revegetación natural en Cartujos 2 Parcela 8

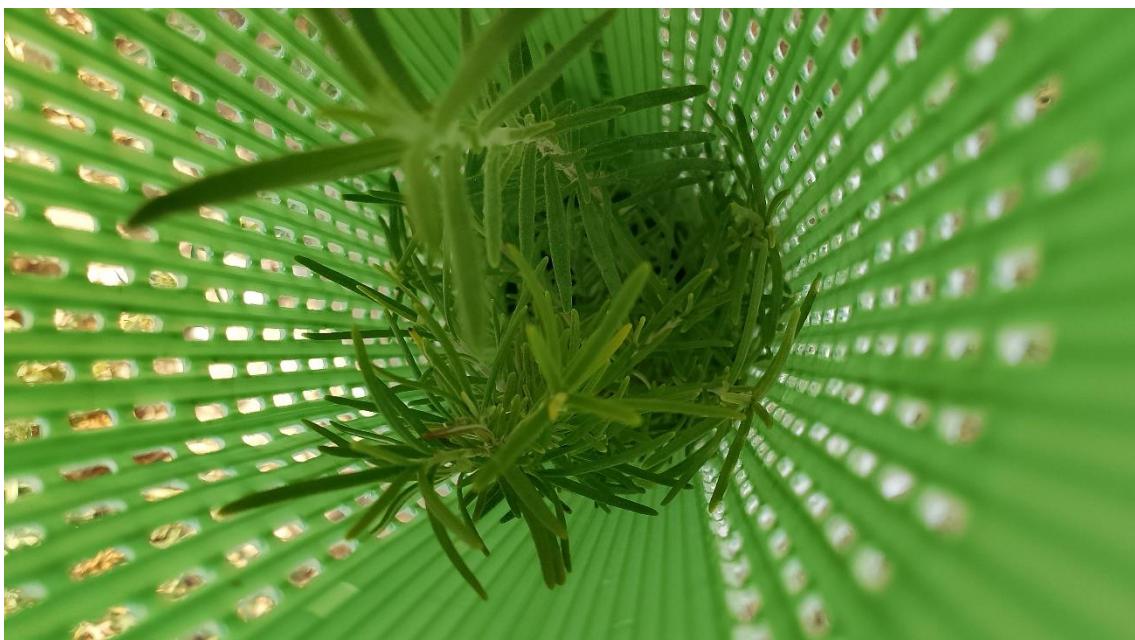
**Fotografía 2.** Espécimen de la pantalla vegetal de la PSFV

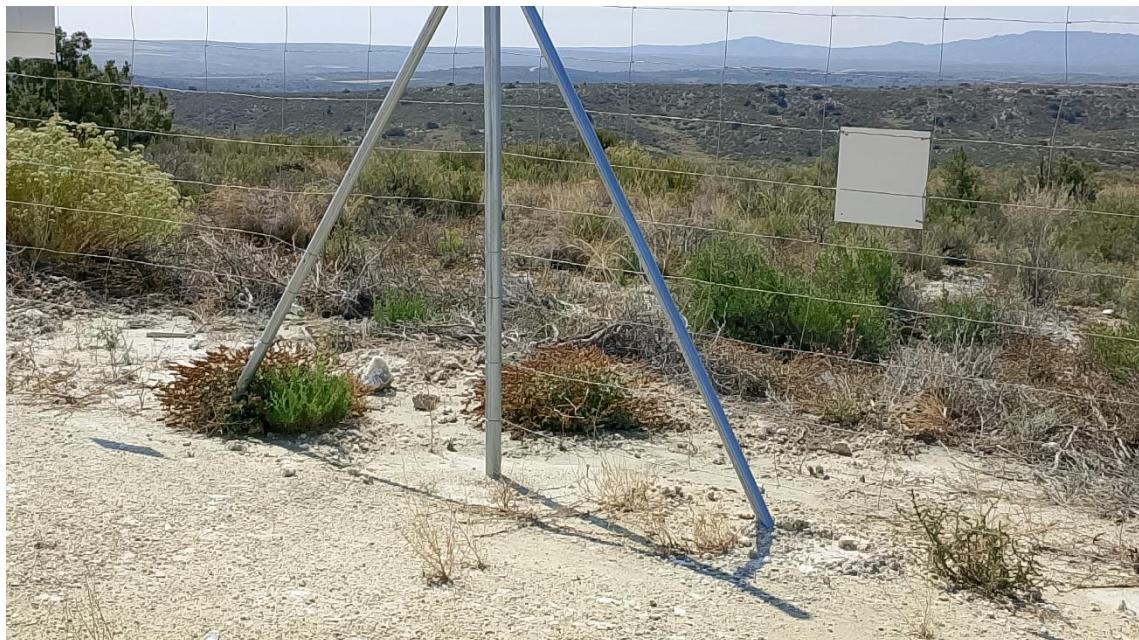
**Fotografía 5.** Paso de fauna en Cartujos 2

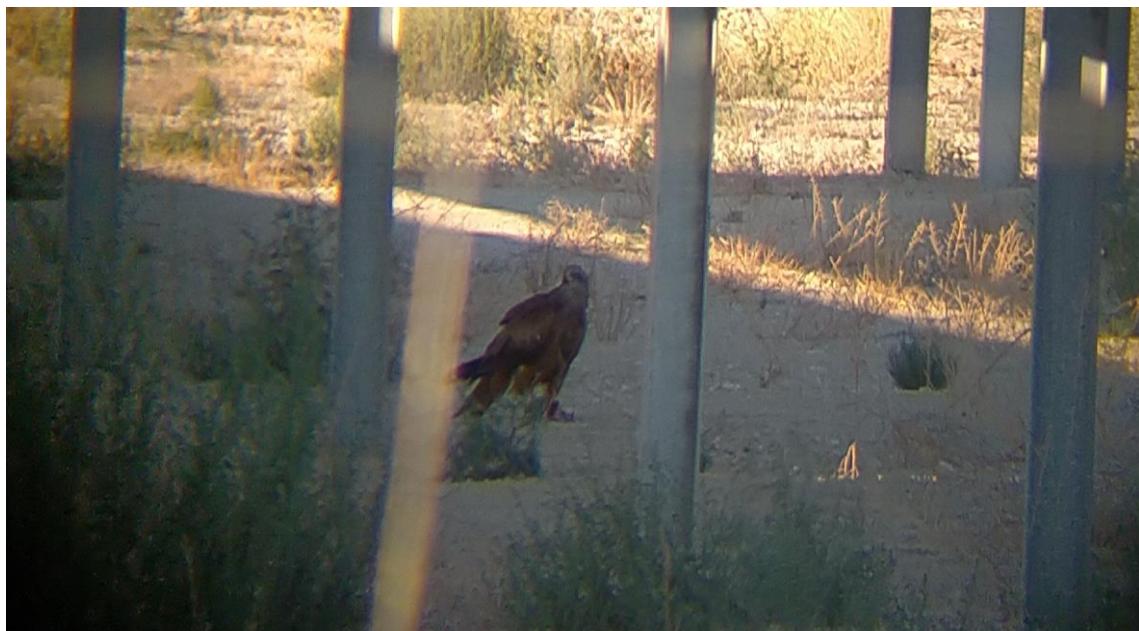
**Fotografía 6.** Milano negro (*Milvus migrans*) alimentándose bajo la sombra que ofrecen los módulos junto al transecto realizado
