| Nombre de la instalación | PLANTA FOTOVOLTAICA CENTROVÍA I |
| nº de informe y año de seguimiento | INFORME 1 DEL AÑO 1 |

# PRIMER INFORME TRIMESTRAL EN FASE DE EXPLOTACIÓN PLANTA FOTOVOLTAICA CENTROVÍA I Y SU INFRAESTRUCTURA DE EVACUACIÓN Zaragoza (Zaragoza)

AGOSTO - OCTUBRE 2024

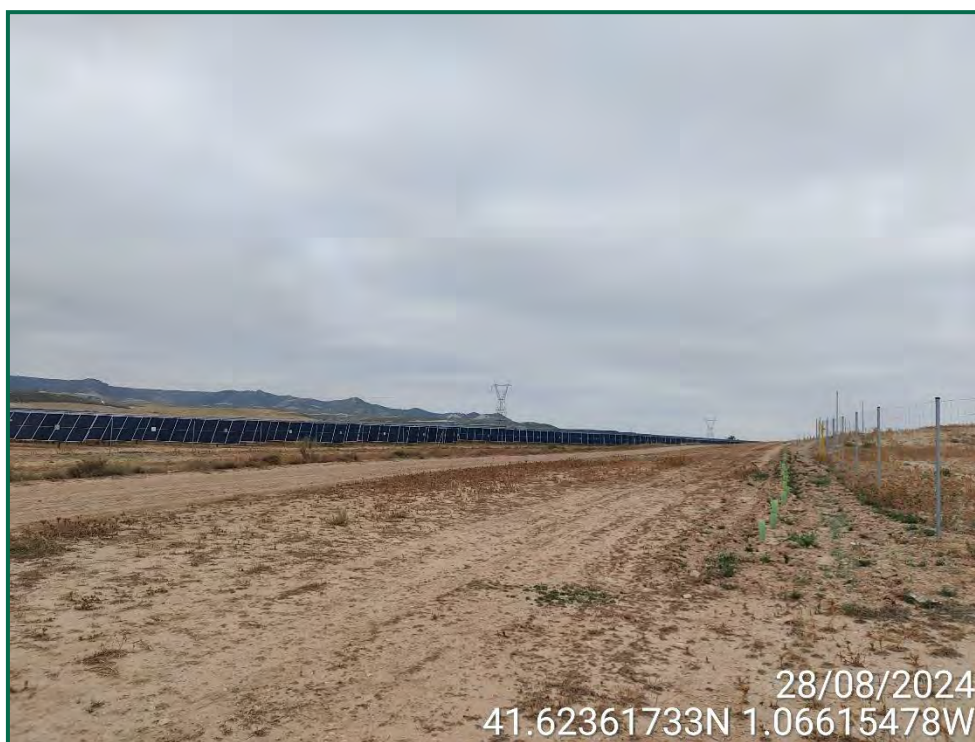
La tierra vegetal retirada durante las obras se acopió en caballones con el objetivo de conservarla correctamente para su posterior uso en la restauración, esta tierra se extendió en los taludes y el perímetro del vallado.

Por el momento no se han producido procesos erosivos importantes.

Fotografía 1. Perímetro del vallado.

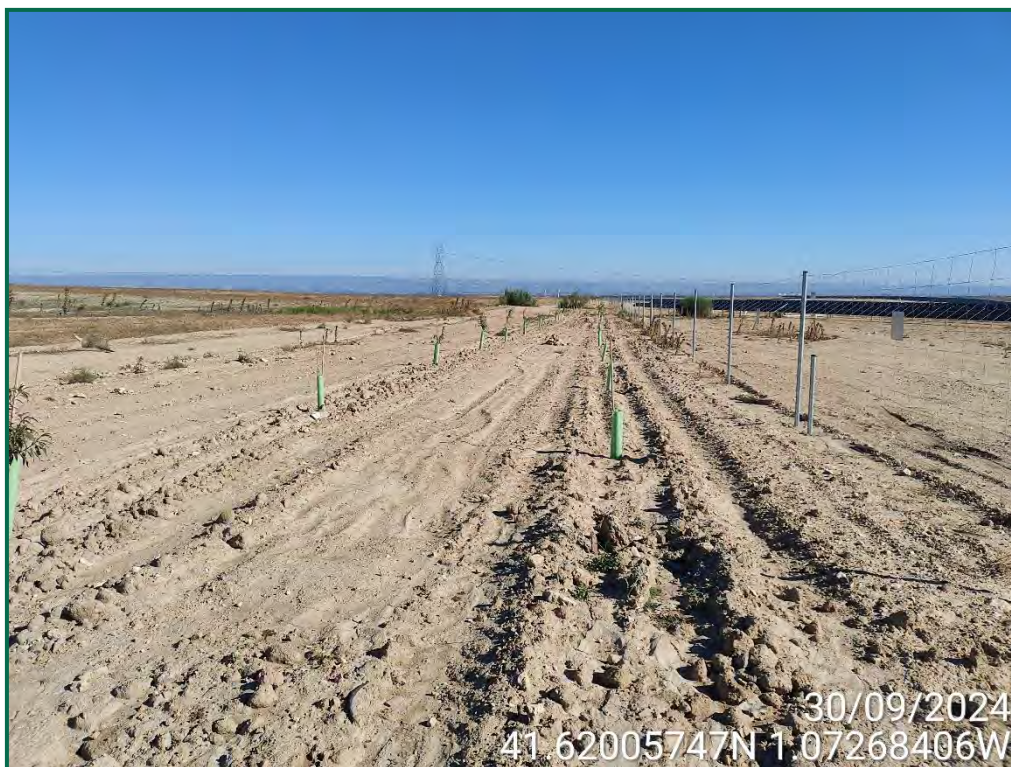
Fotografía 2. Perímetro del vallado y plantaciones de almendro.

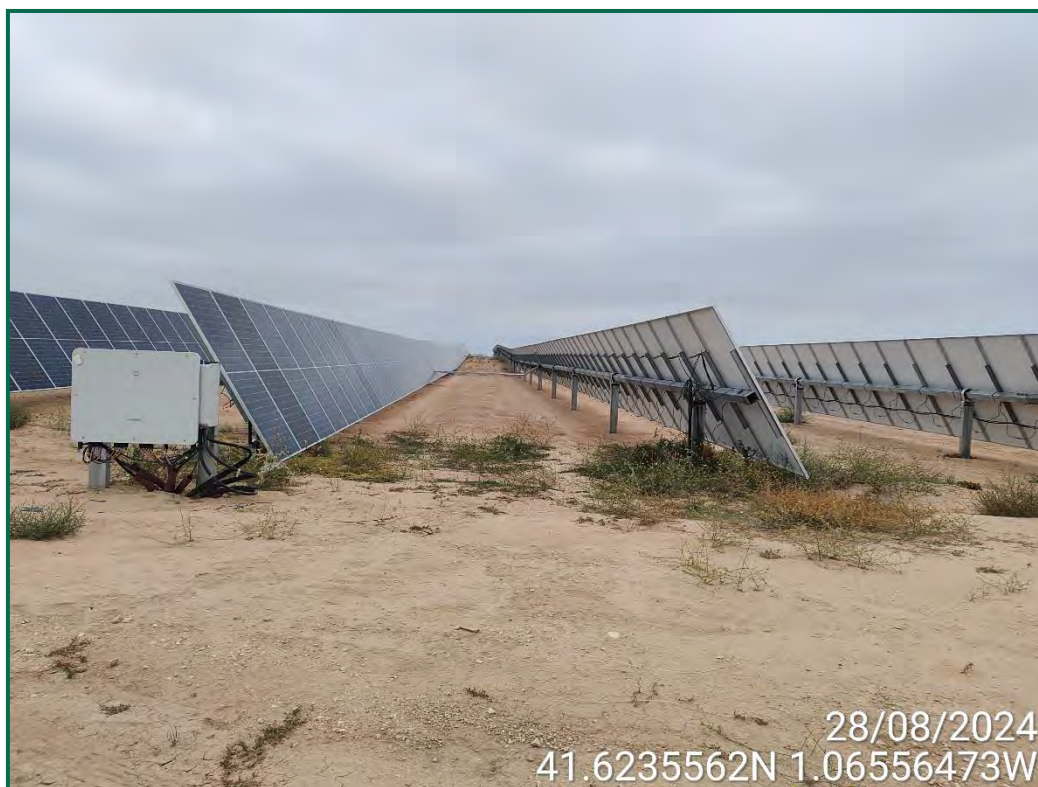
En las zonas que actualmente están dentro del vallado, donde no se han colocado seguidores ni otros elementos de la planta solar, la vegetación se ha mantenido en su estado original.

Fotografía 3. Zonas internas con vegetación entre seguidores

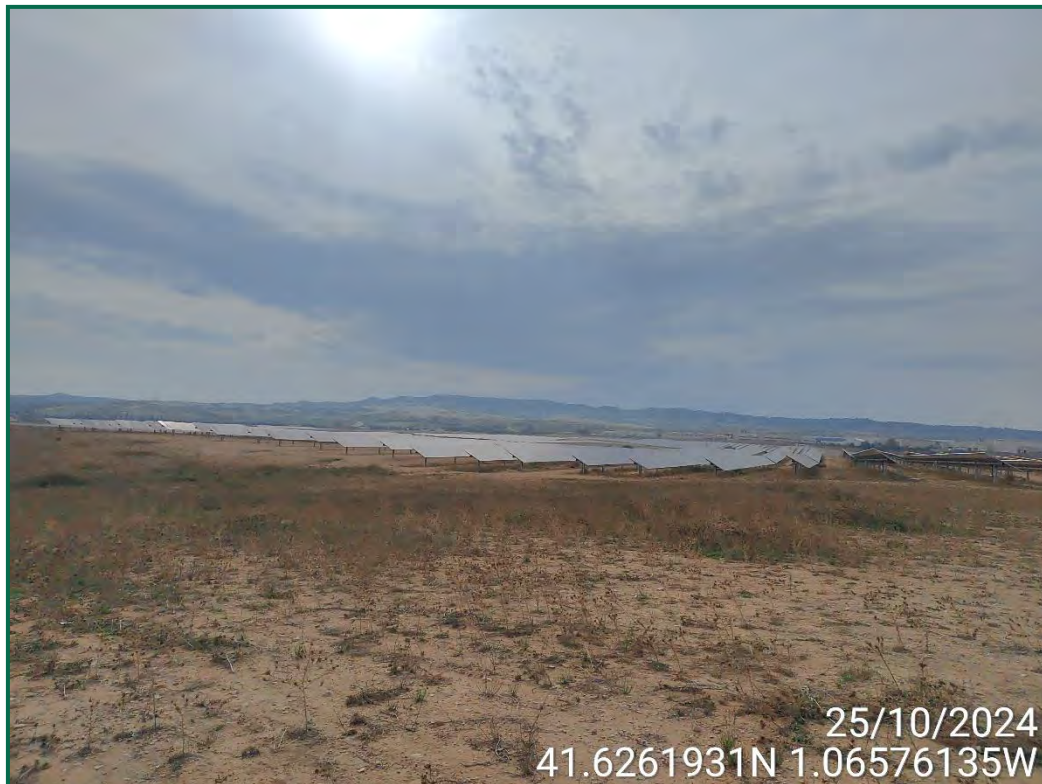
Fotografía 4. Superficie de la planta fotovoltaica con vegetación natural.

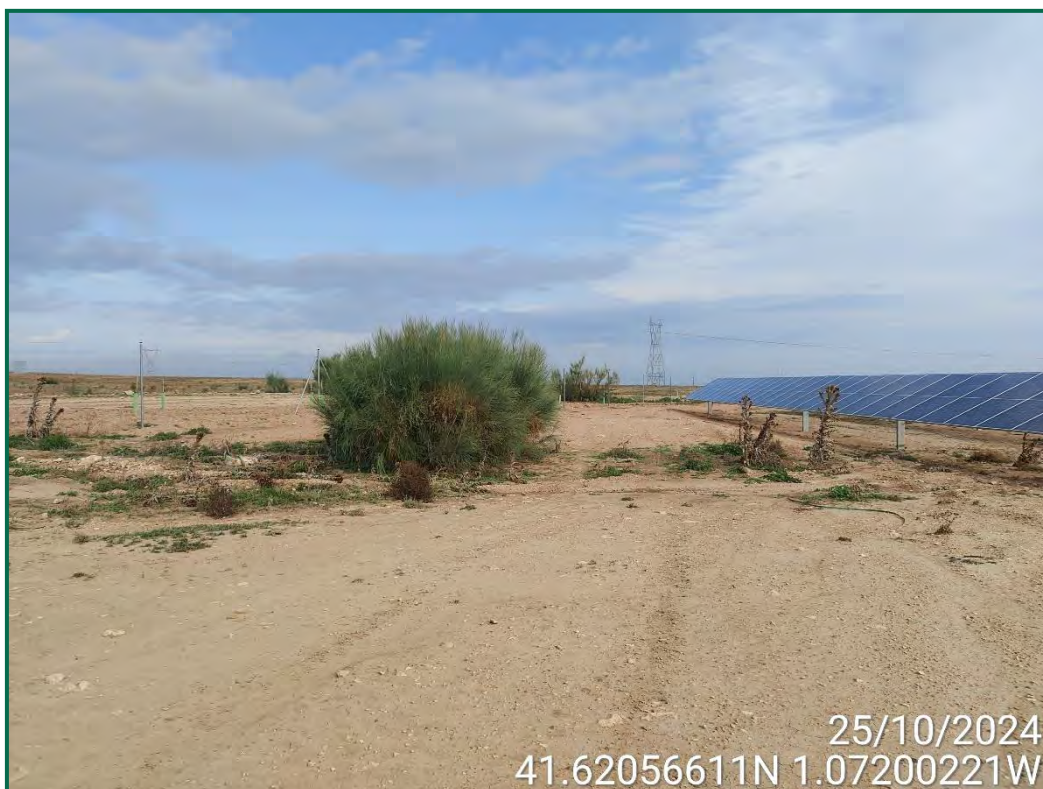
Fotografía 5. Vegetación natural dentro del vallado.

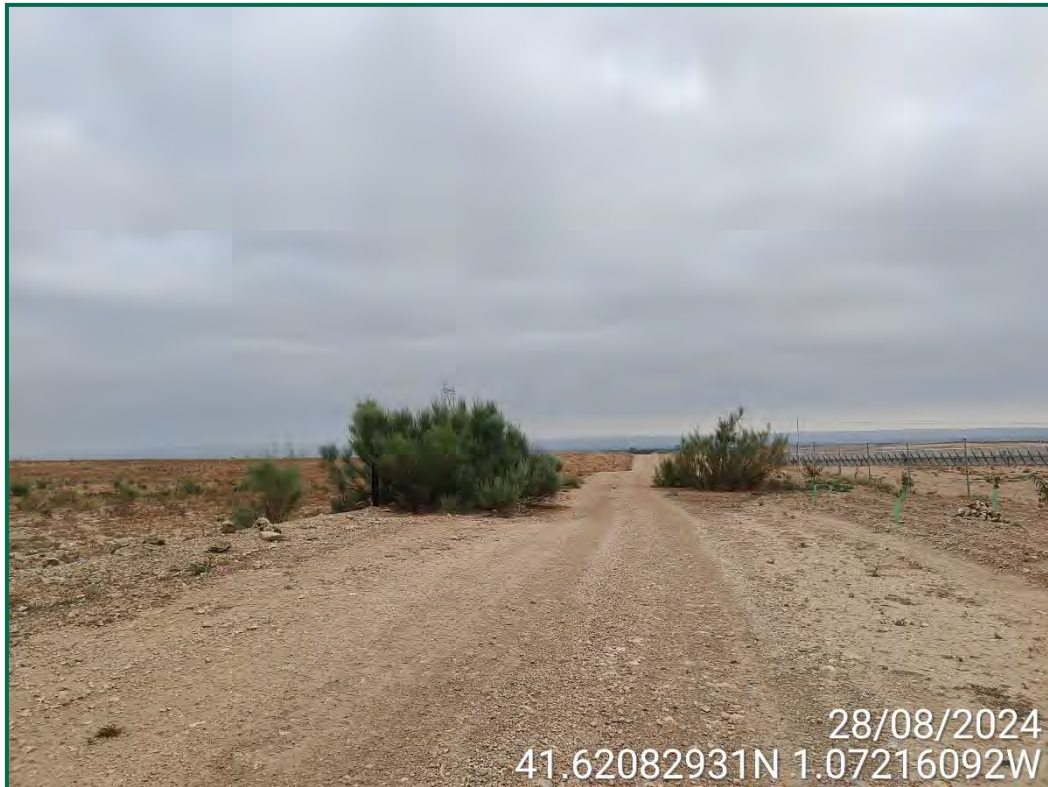
Fotografía 6. Vegetación natural en el exterior del vallado.

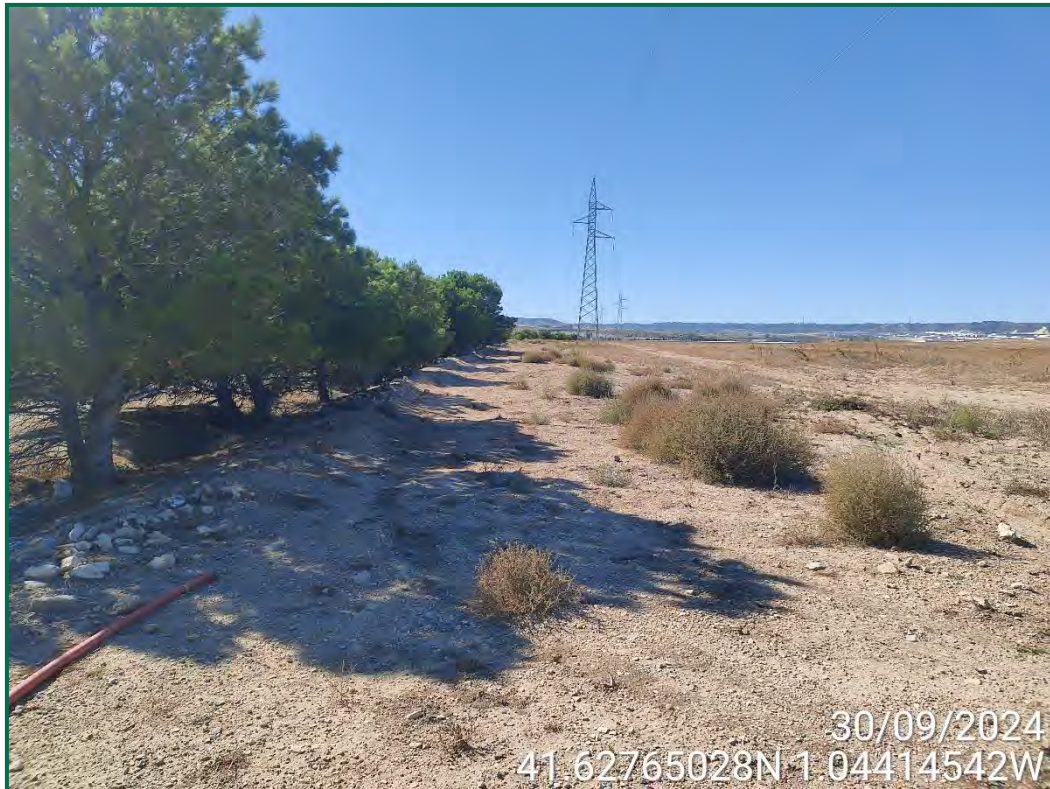
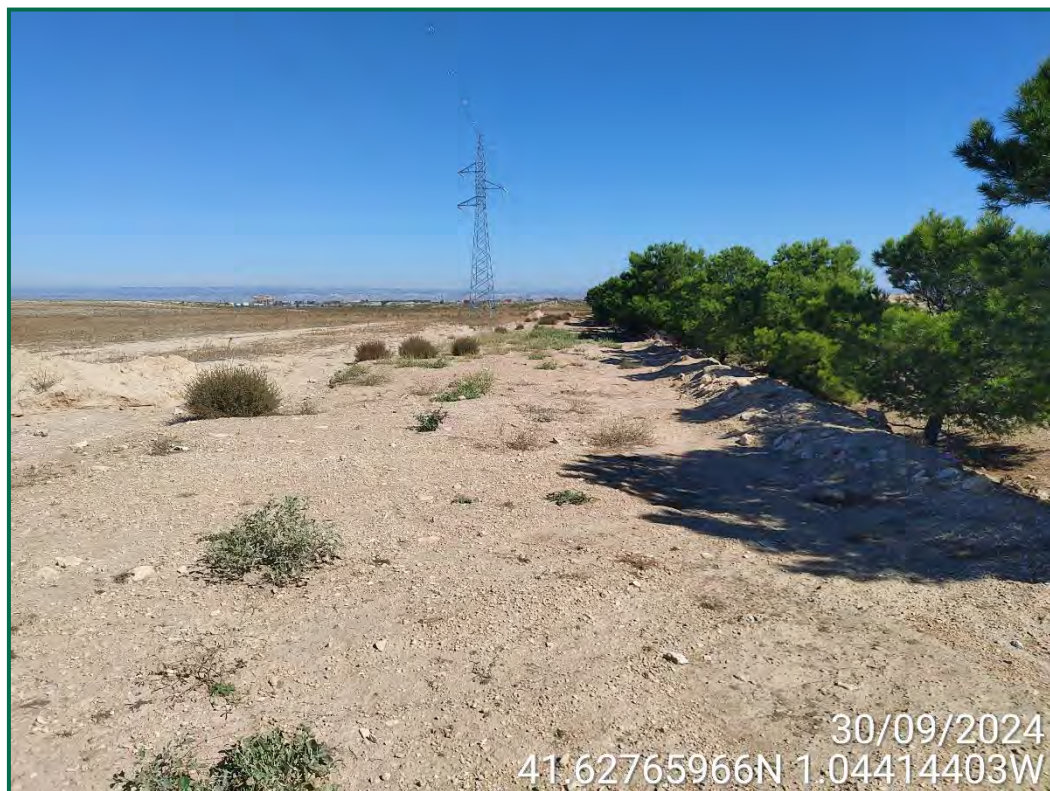
En la zona de la línea de evacuación, la cual se encuentra soterrada, la tierra vegetal retirada durante la realización de zanjas, fue acopiada en caballones y posteriormente extendida sobre el terreno. La vegetación natural existente no se vio afectada durante este proceso.

Fotografía 7. Vegetación natural próxima a la línea de evacuación.

Fotografía 8. Vegetación natural próxima a la línea de evacuación.

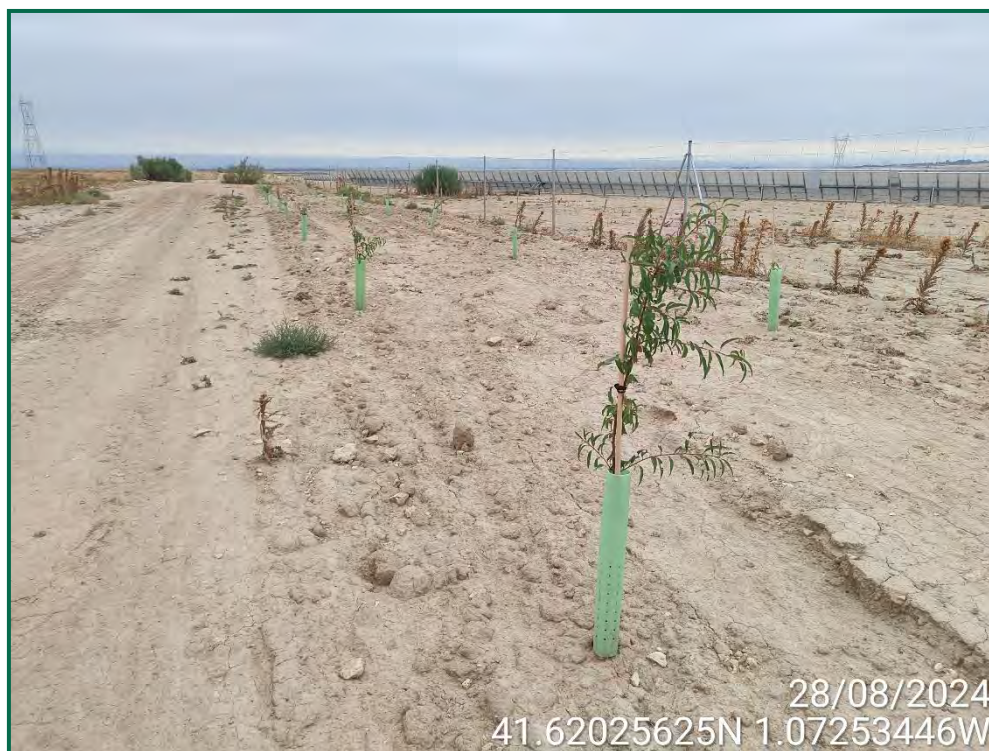
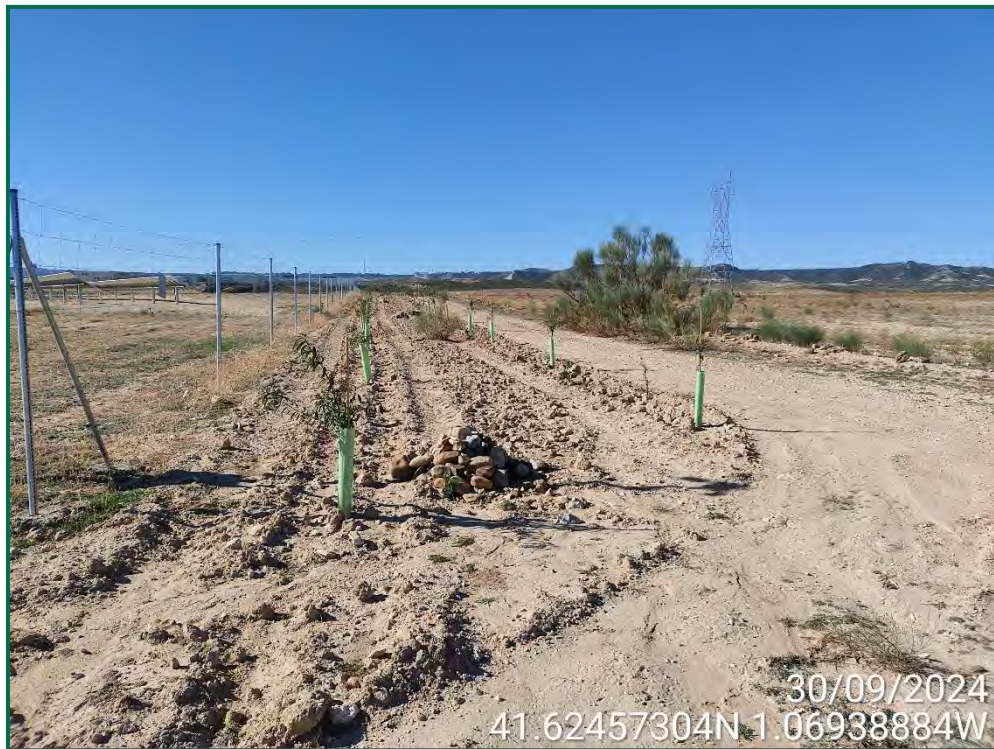
Se ha realizado una pantalla vegetal en todo el perímetro a excepción de la zona del perímetro que colinda con zonas urbanizadas. Se han plantado mayoritariamente almendros al tresbolillo y la separación recomendada para su correcto crecimiento.

Fotografía 9. Franja vegetal con plantación de almendros.

Fotografía 10. Franja vegetal con plantación de almendros.

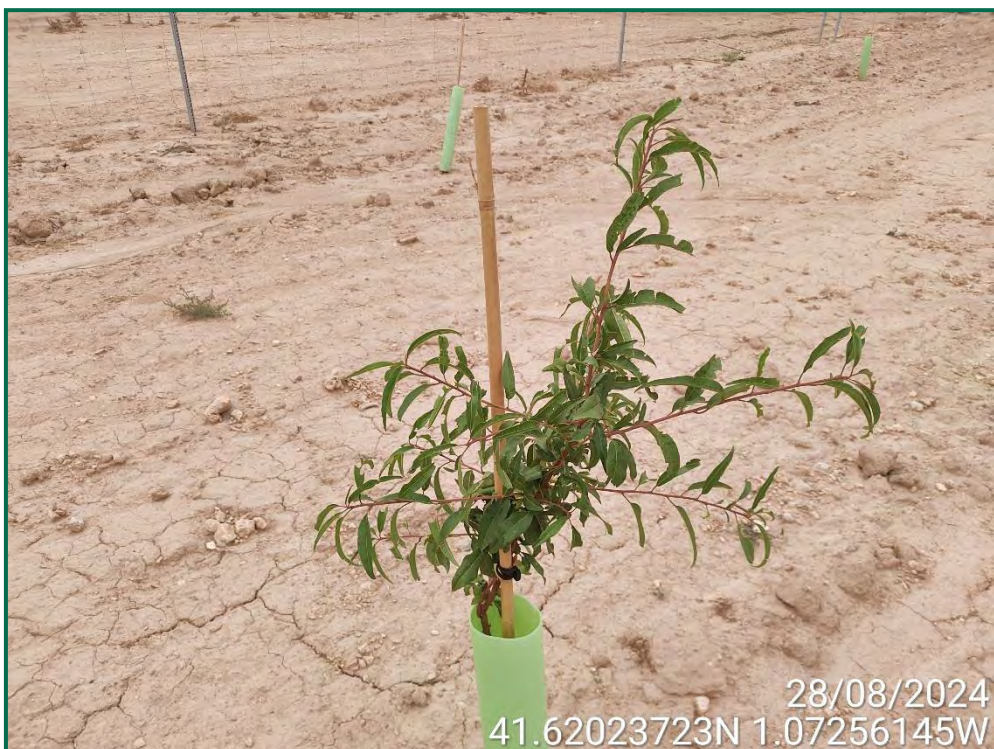
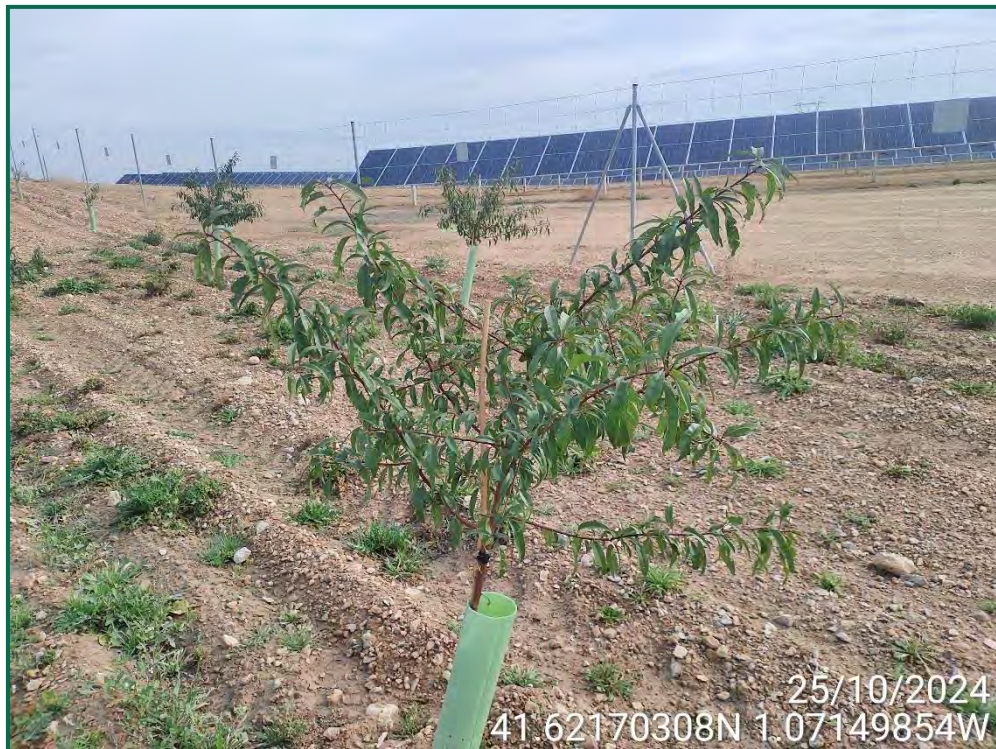
Fotografía 11. Almendro.

Fotografía 12. Almendro.

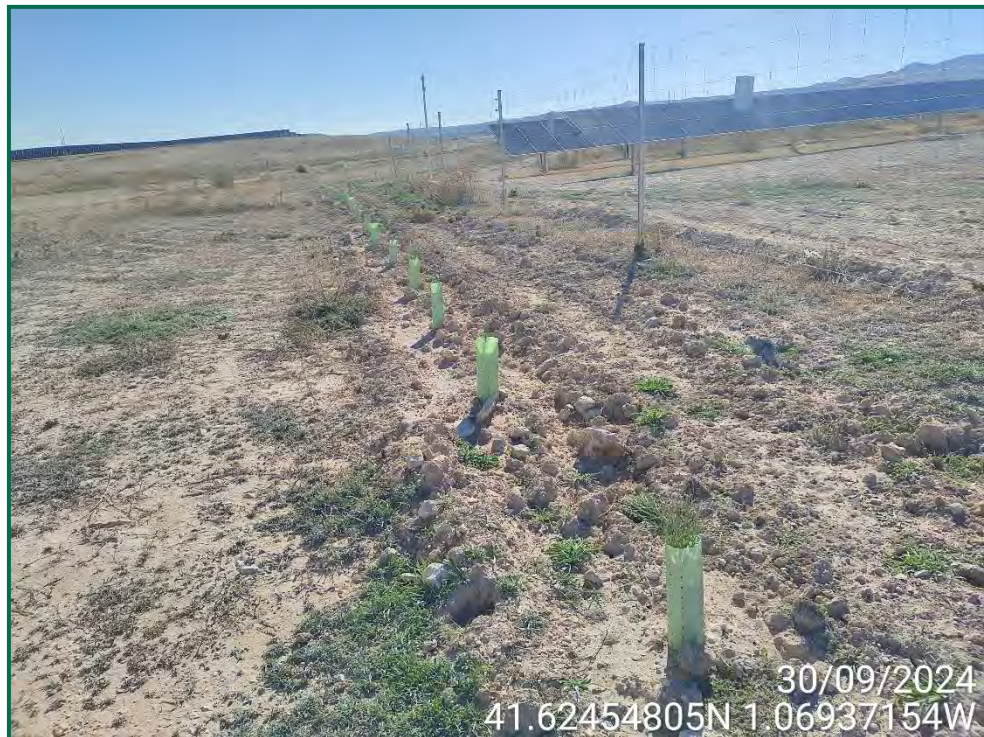
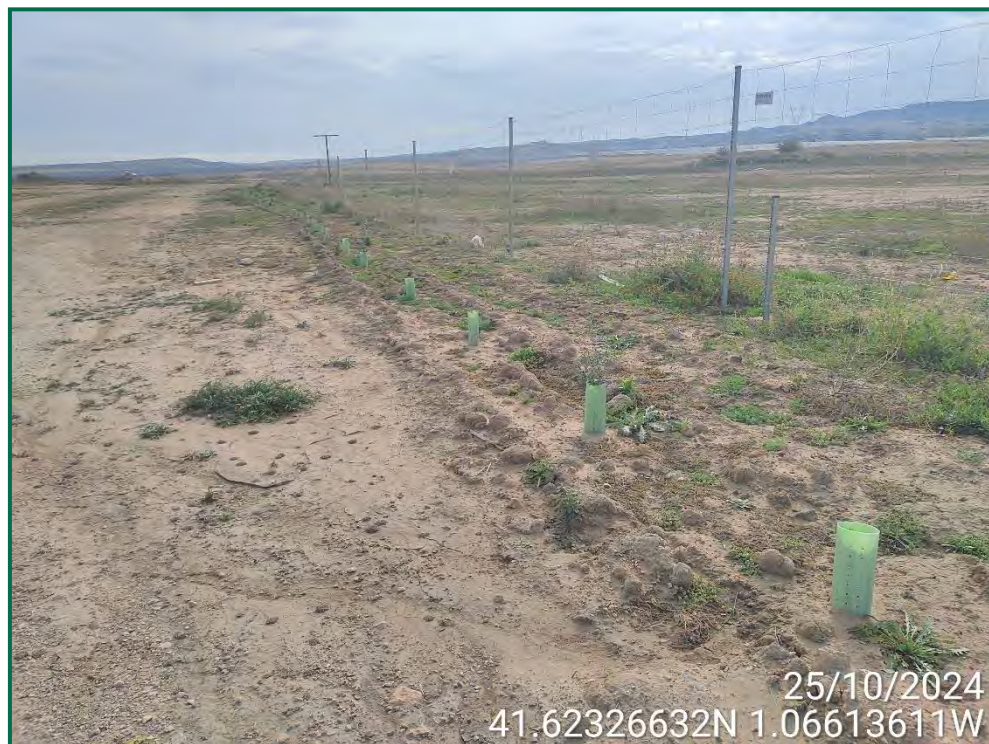
En los lugares donde no se puede realizar una pantalla cumpliendo con los retranqueos previstos en la normativa respecto a caminos u otros, se ha reducido la anchura excepcionalmente y en esas zonas se ha realizado la plantación de otras plantas que permiten la plantación más próxima unas de otras como retama, olivo y romero.

Fotografía 13. Plantación de olivos, retamas y romeros.

Fotografía 14. Plantación de olivos, retamas y romeros.

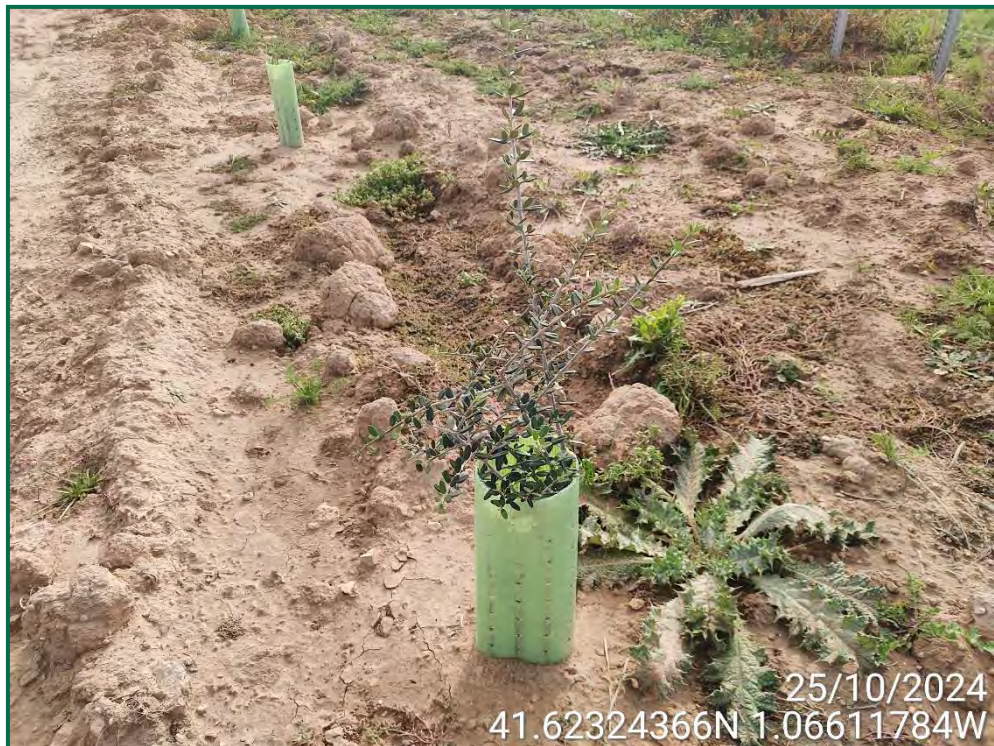
Fotografía 15. Olivo.

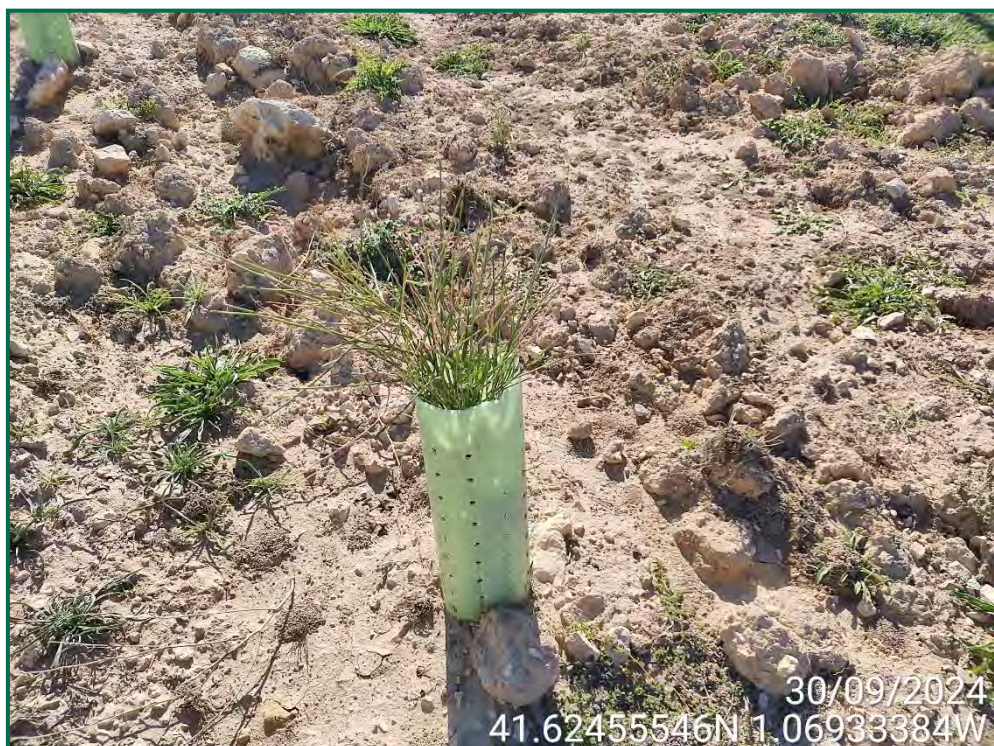
Fotografía 16. Retama.

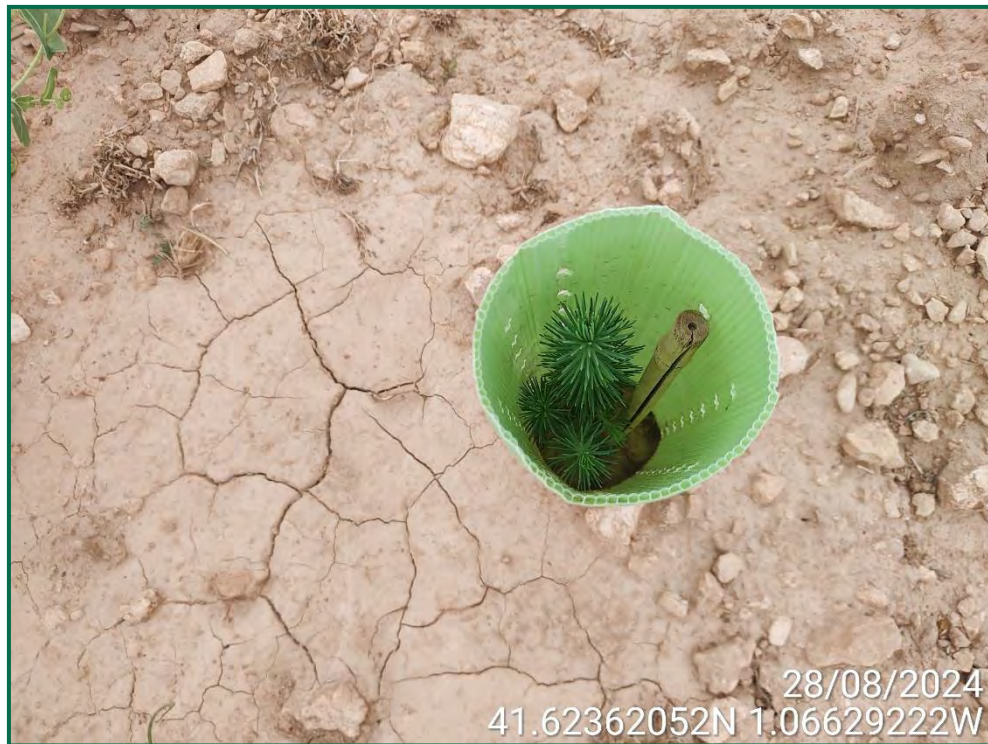
Fotografía 17. Romero y tutor de bambú.

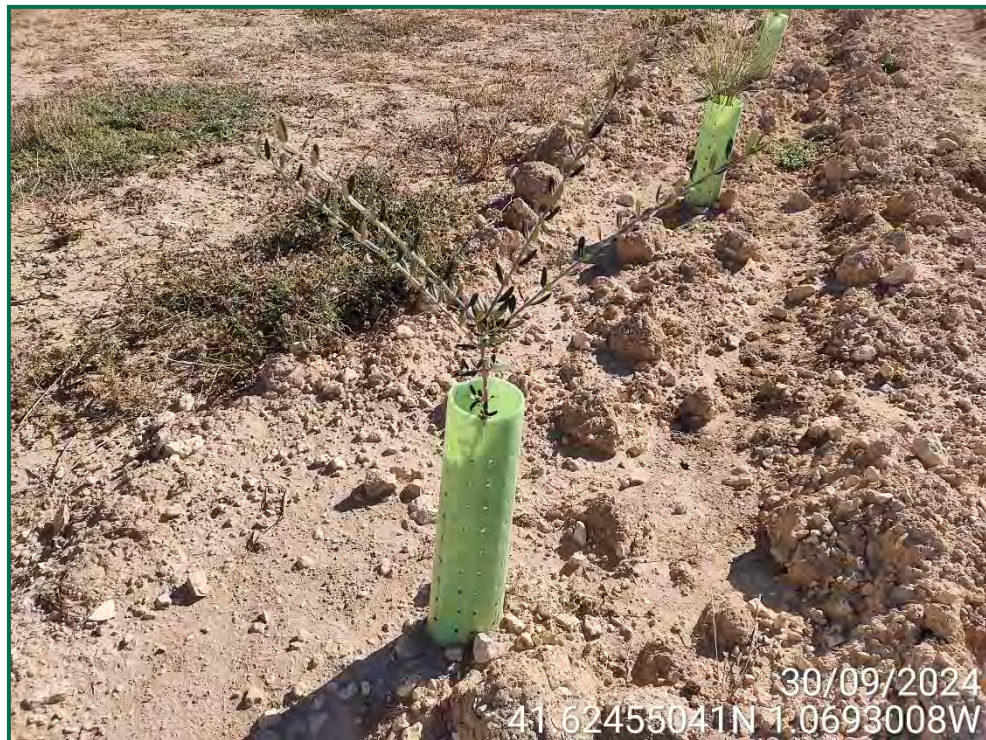
Para garantizar su crecimiento se ha realizado y seguirá realizando riegos de apoyo. Además, todas las plantas se han colocado con tutor para facilitar el buen crecimiento y han sido provistas de un tubo protector de 30cm de altura tutor de caña de bambú.

Fotografía 18. Tubo protector.

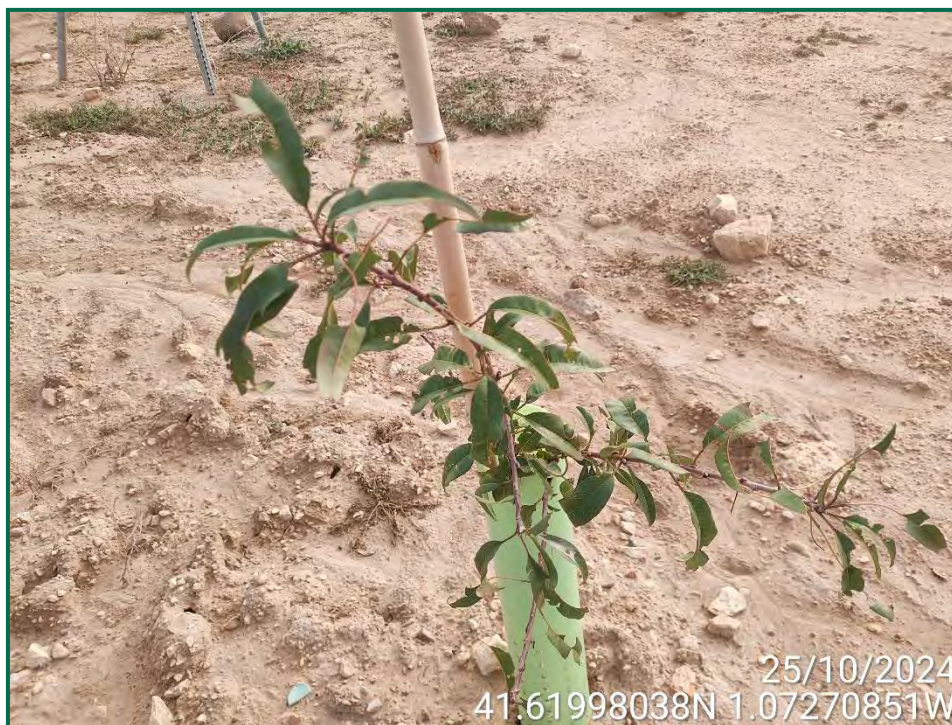
Durante las visitas se ha detectado la presencia de orugas que se comen las hojas de algunos almendros. Hay algunas zonas que se han visto más afectadas que otras.

Fotografía 19. Almendro atacado por orugas.

Fotografía 20. Almendro atacado por orugas.

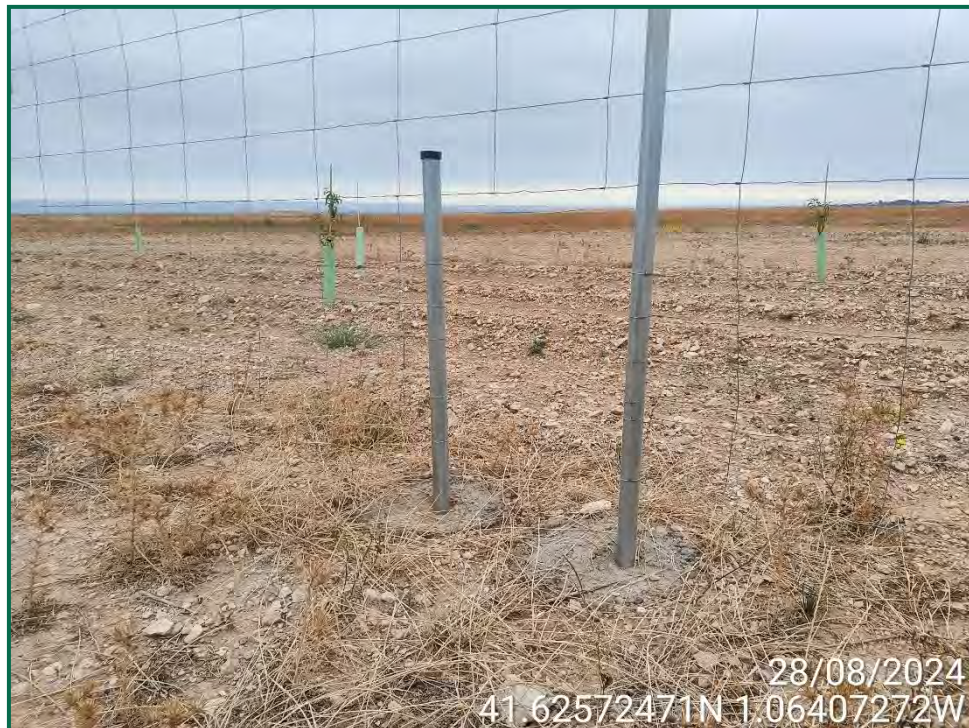
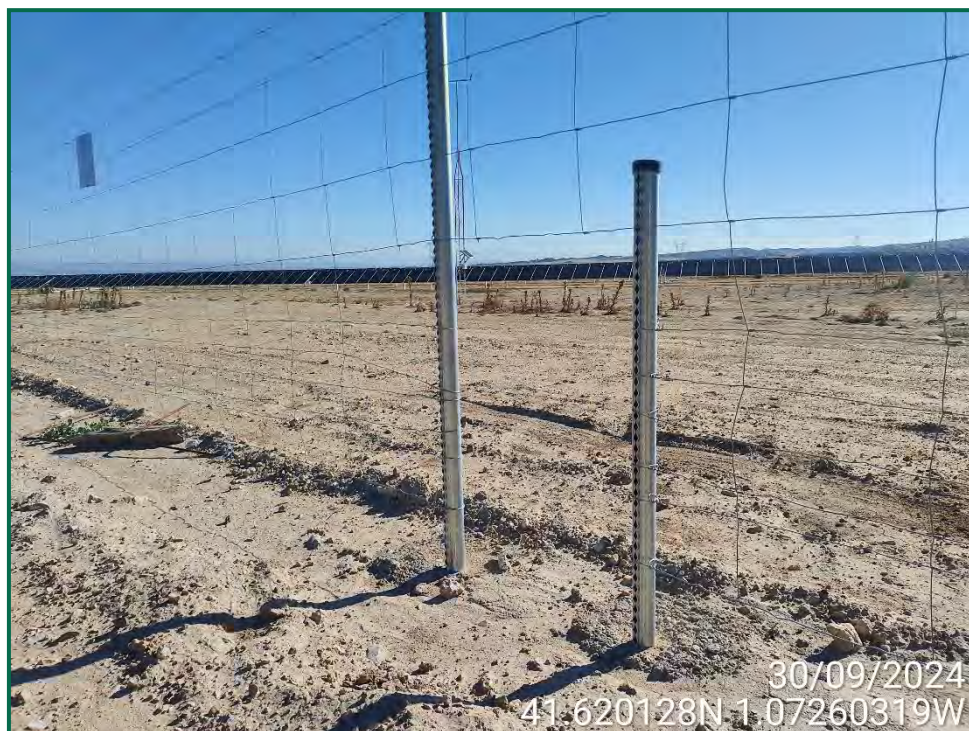
El vallado perimetral se ha instalado utilizando malla cinegética y permeable a la fauna y especialmente a especies que puedan favorecer el control natural de conejos, dejando un espacio libre desde el suelo de, al menos, 20 cm y con cuadros inferiores de tamaño mínimo de 300 cm<sup>2</sup>. Además, se han habilitado pasos de fauna cada 50 m como máximo con unas dimensiones de 53 cm de ancho por 79 cm de alto.

Fotografía 21. Pasos de fauna y espaciado cinegético.

Fotografía 22. Pasos de fauna y espaciado cinegético.

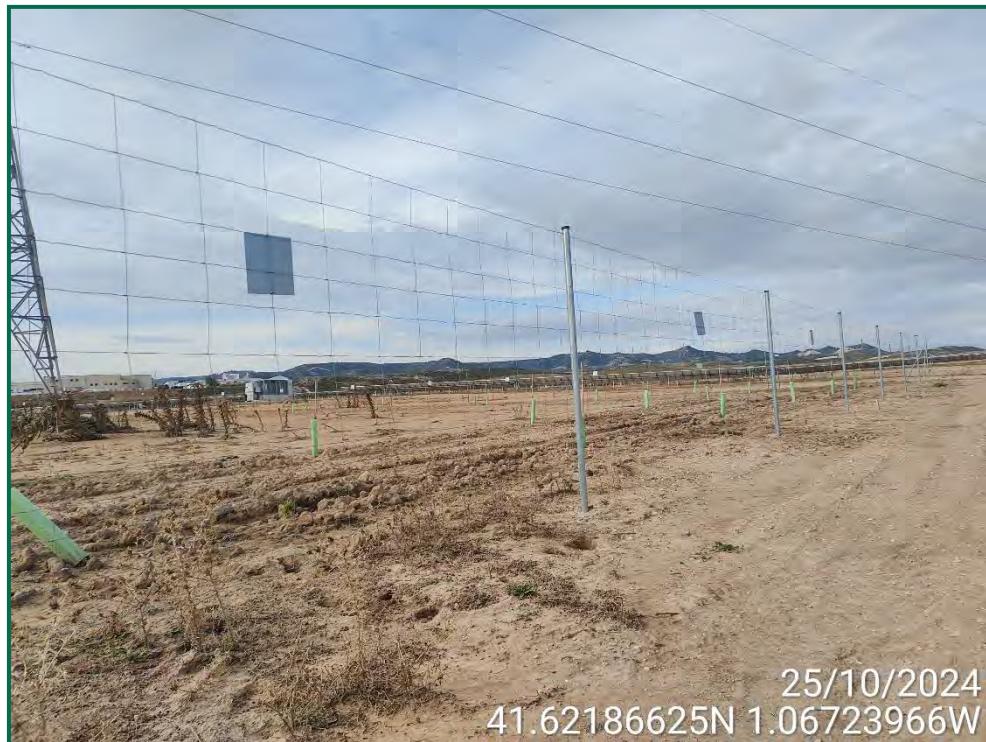
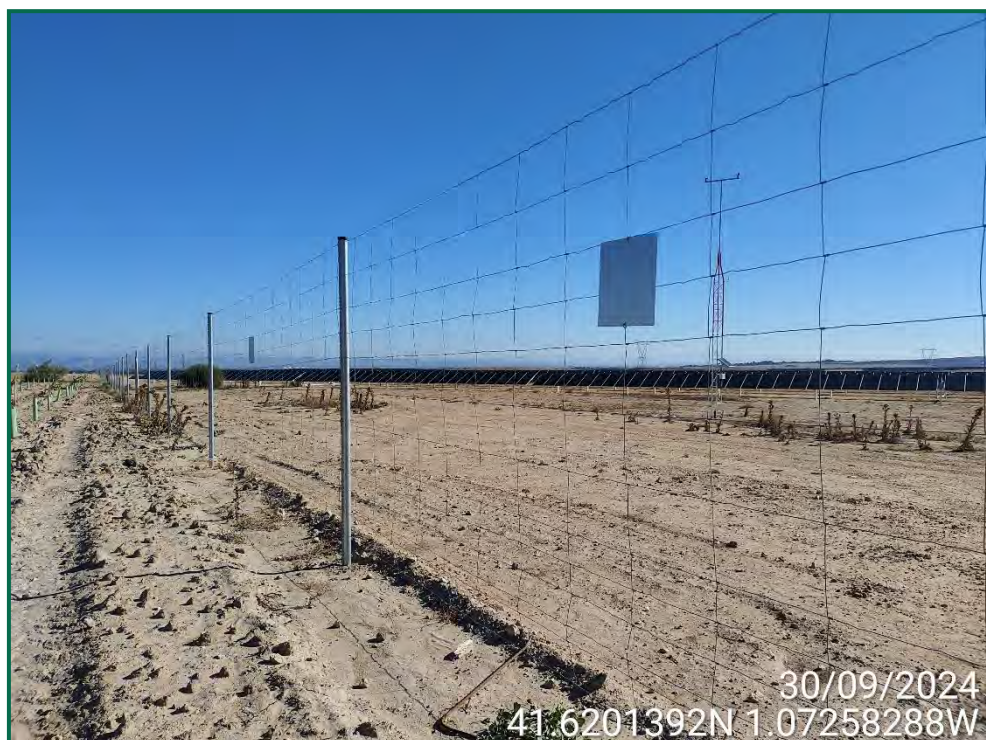
Fotografía 23. Placas anticollisión y vallado perimetral.

Fotografía 24. Placas anticollisión y vallado perimetral.

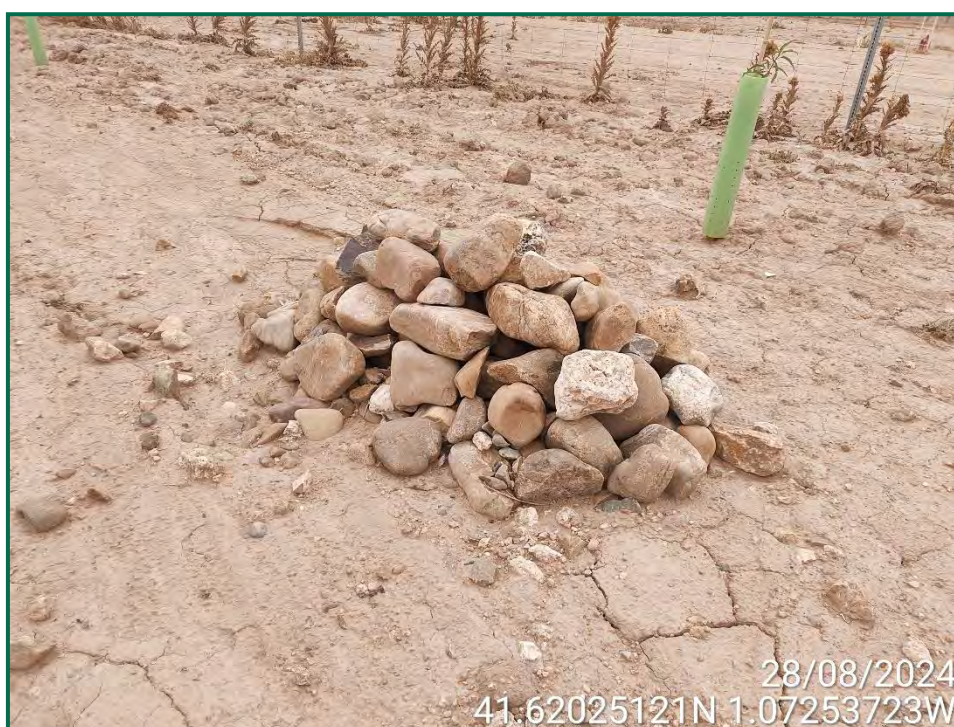
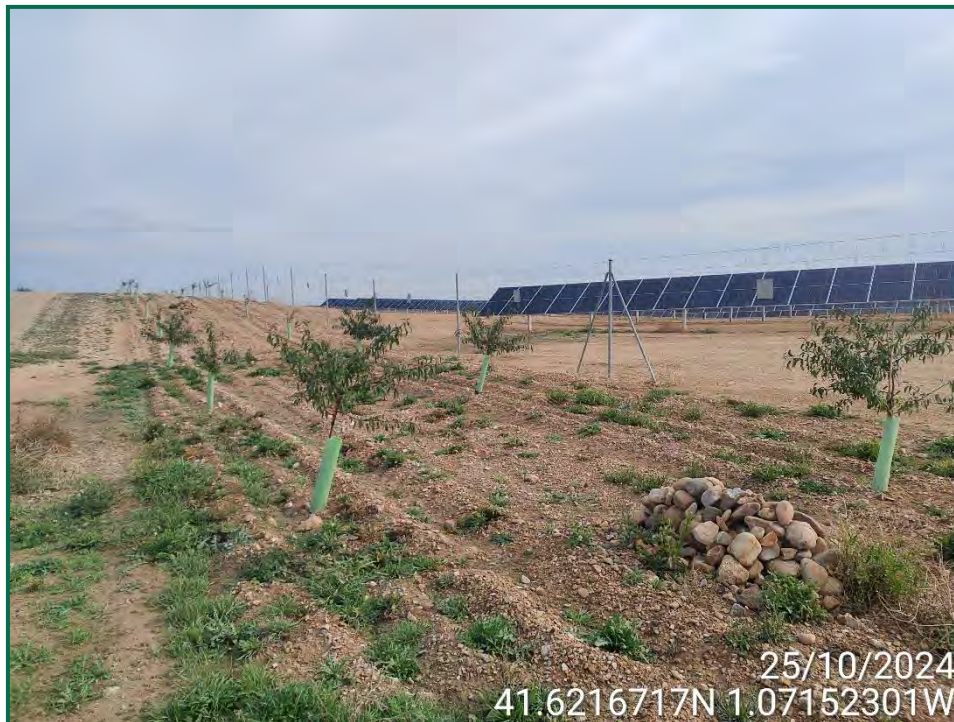
Estos majanos han sido colocados y son de aproximadamente un metro de largo y están formados por rocas de gran tamaño, en las siguientes fotos pueden verse los majanos colocados:

Fotografía 25. Majano para reptiles.

Fotografía 26. Majano para reptiles entre pantalla vegetal.

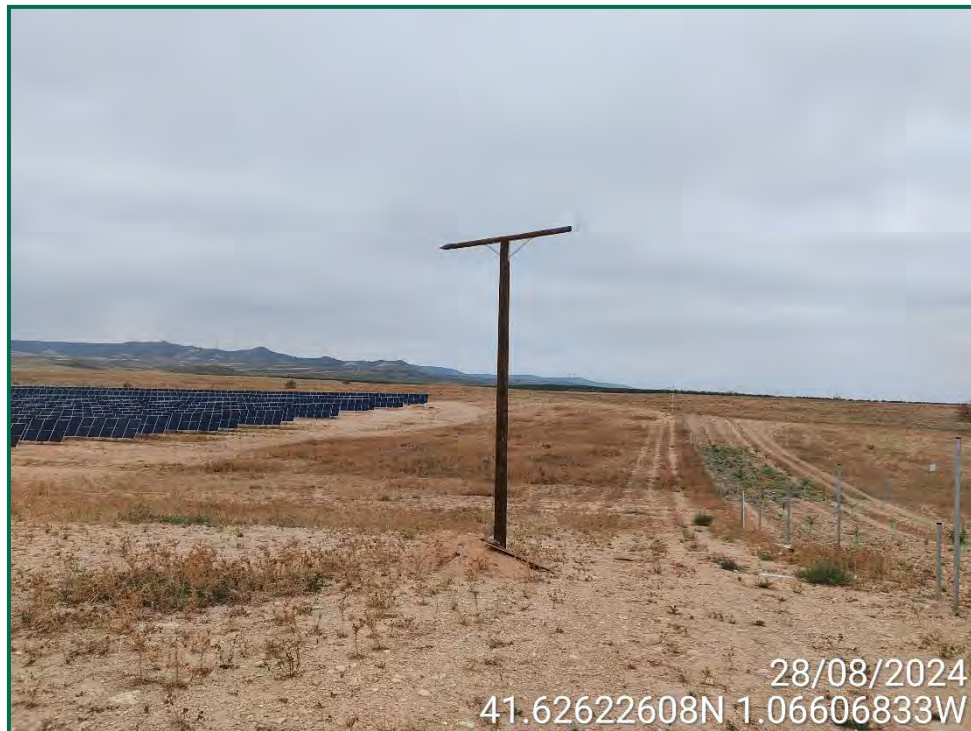
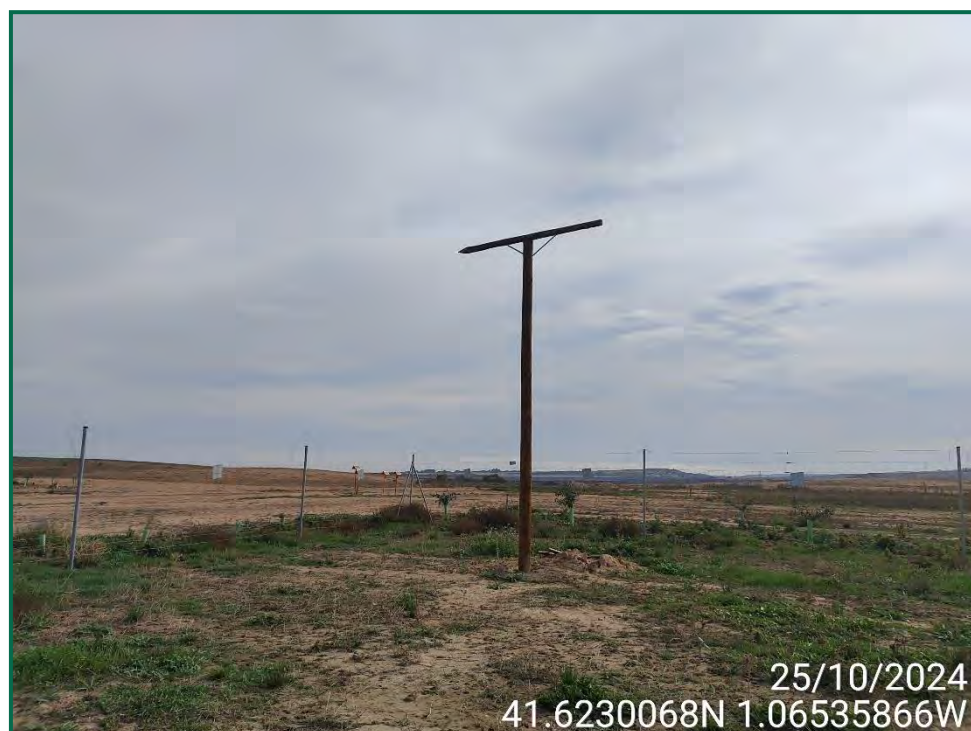
Se han colocado, en distintas zonas en el interior de la planta fotovoltaica, postes que sirven como posadero para rapaces de pequeño y mediano tamaño.

Fotografía 27. Posaderos para rapaces.

Fotografía 28. Posaderos para rapaces.

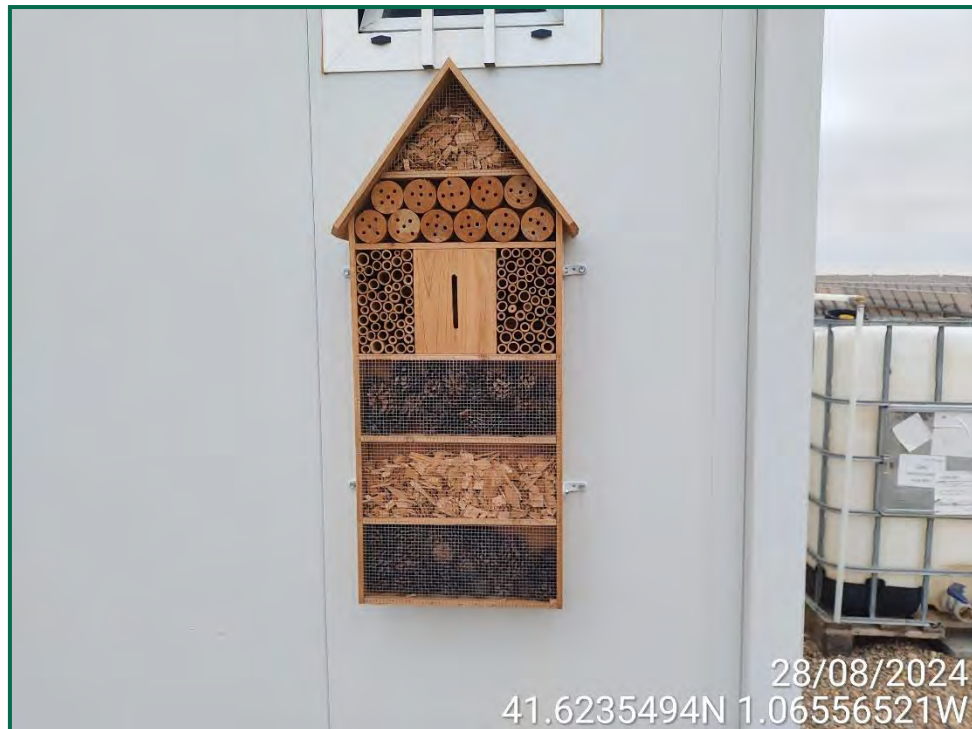
También se ha colocado un hotel de insectos en la caseta de control de Centrovía I como puede observarse en las siguientes imágenes:

Fotografía 29. Hotel de insectos.

Fotografía 30. Hotel de insectos.
