| Nombre de la instalación | PLANTA FOTOVOLTAICA CENTROVÍA I |
| nº de informe y año de seguimiento | INFORME 1 DEL AÑO 1 |

# PRIMER INFORME TRIMESTRAL EN FASE DE EXPLOTACIÓN PLANTA FOTOVOLTAICA CENTROVÍA I Y SU INFRAESTRUCTURA DE EVACUACIÓN Zaragoza (Zaragoza)

AGOSTO - OCTUBRE 2024

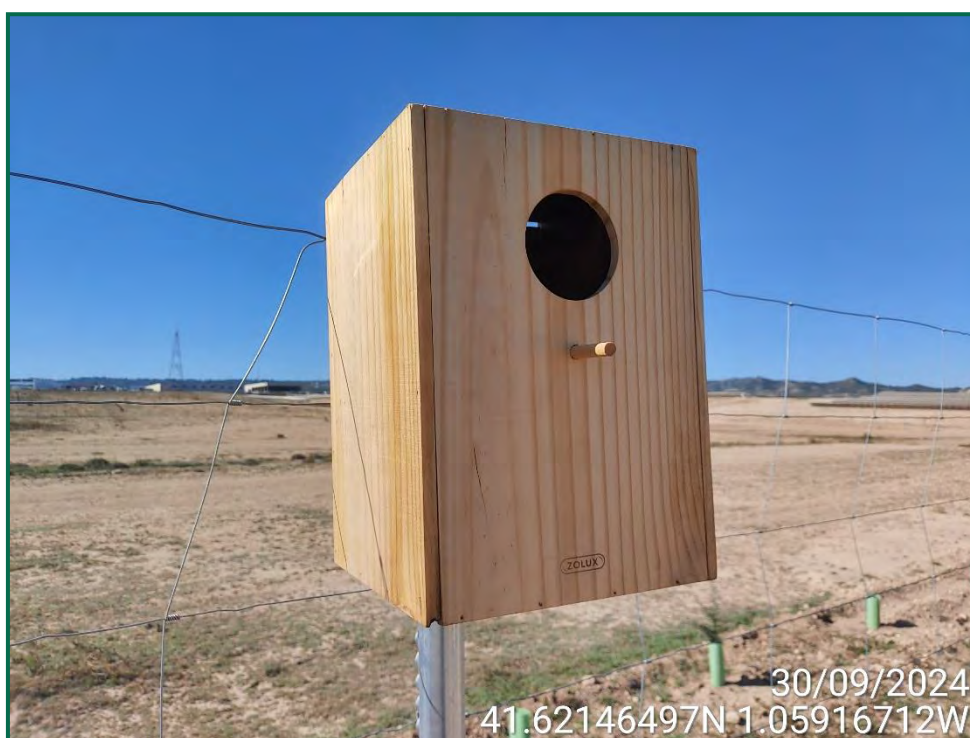
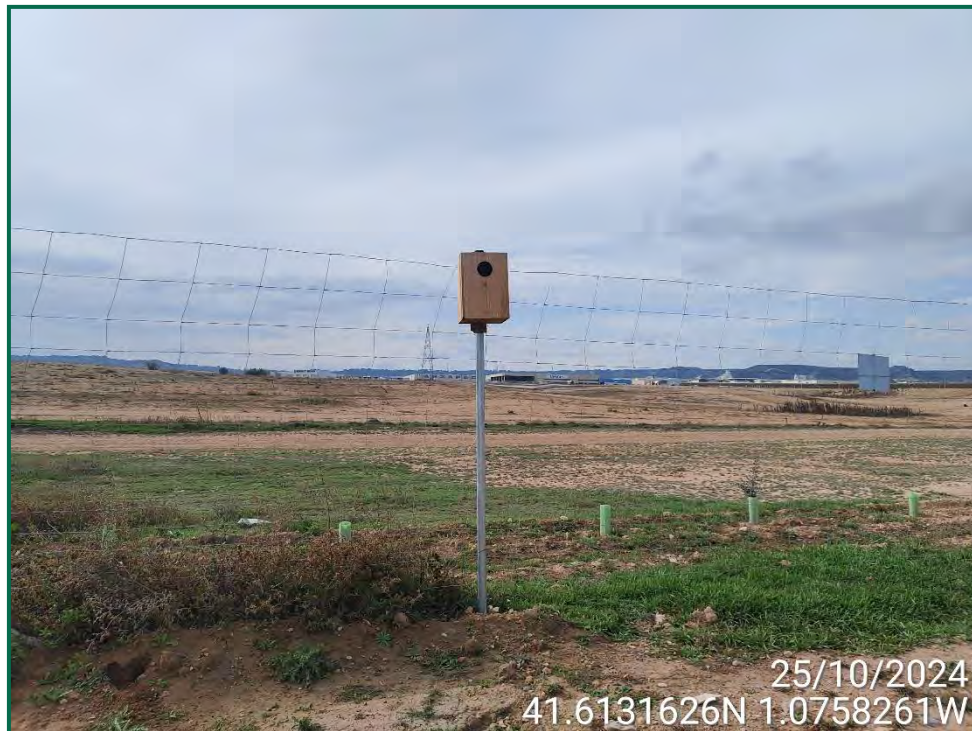
Por último, se han colocado cajas nido sustituyendo a las tejas nidos que marca la DIA, ya que el edificio de control no tiene las características adecuadas para poder colocarlas. Las cajas nido se han colocado sobre el poste del vallado perimetral, alejadas de los posaderos para rapaces y de cualquier alcance exterior.

Fotografía 31. Caja nido.

Fotografía 32. Caja nido.

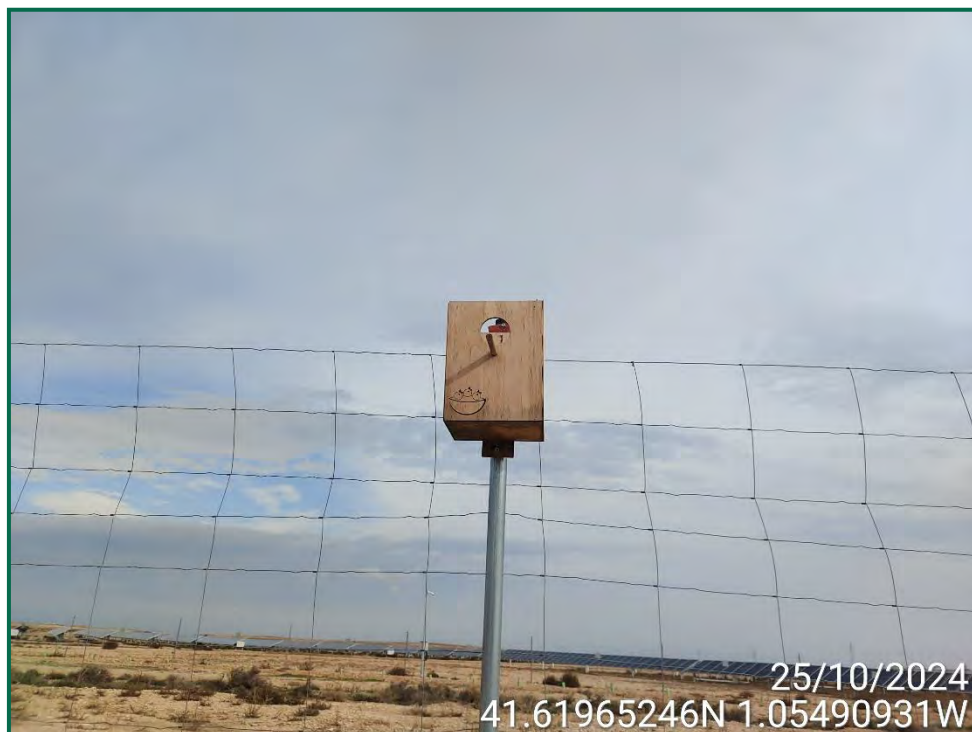
Una de las caja nido no presenta techo, probablemente el viento lo ha arrancado.

Fotografía 33. Caja nido sin tejado.

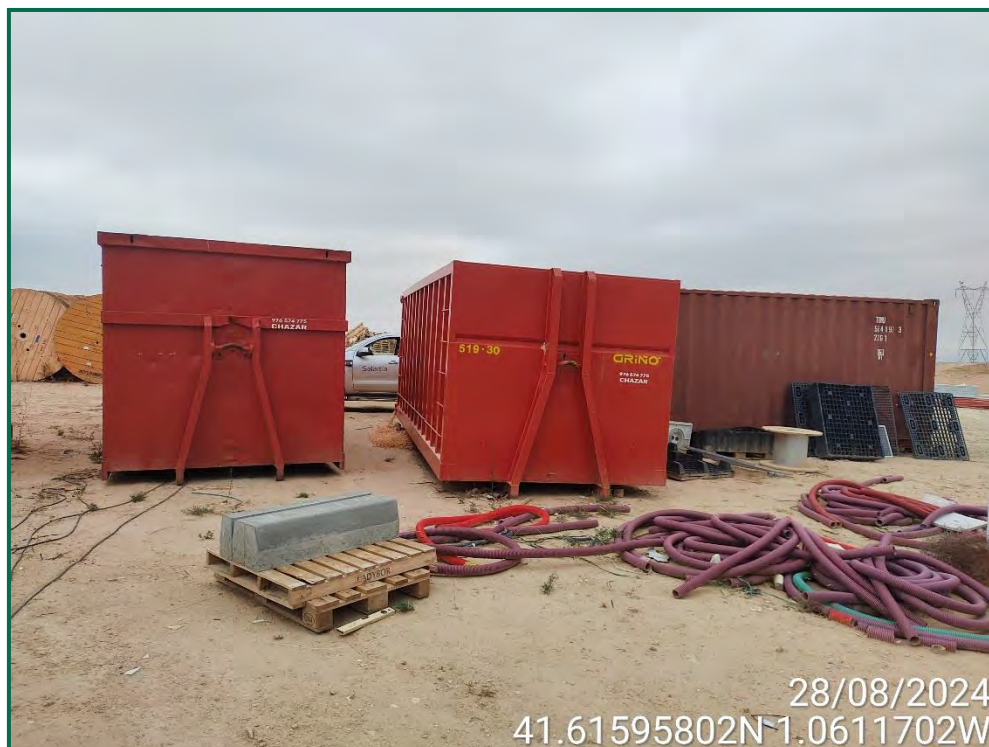
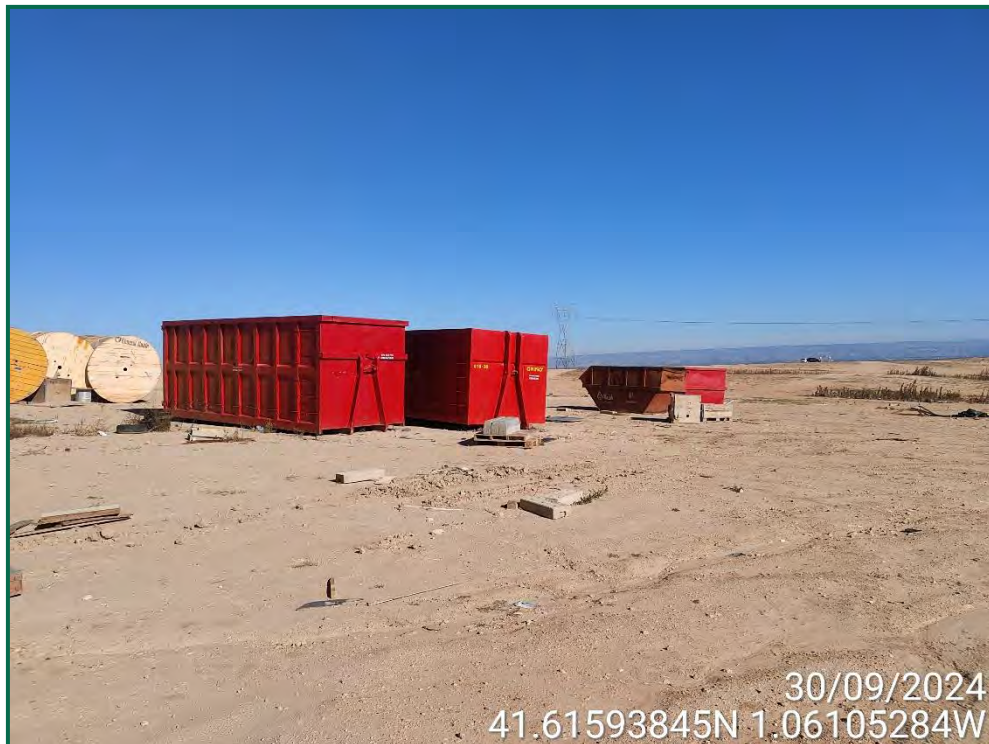
Durante las visitas realizadas se observa que se han realizado batidas para retirar los restos de residuos arrastrados por el viento por el vallado y zonas colindantes. La mayor parte de los residuos han sido retirados aunque aún quedan restos, por lo que se seguirán realizando batidas para su recogida.

Fotografía 34. Contenedores de residuos y restos de materiales.

Fotografía 35. Contenedores de residuos.

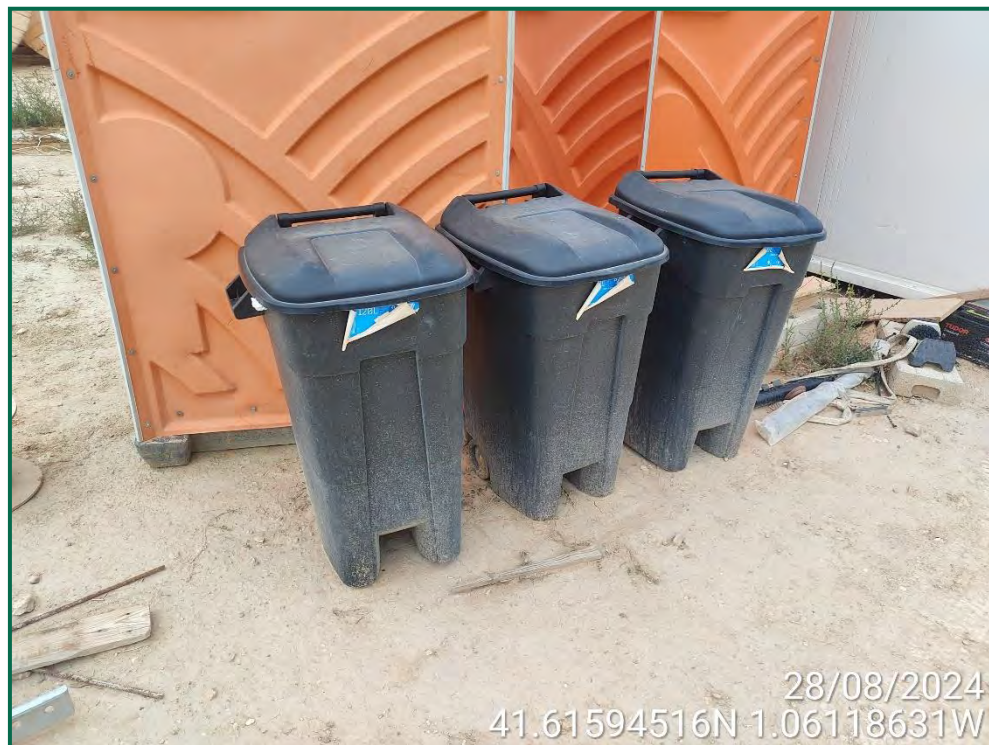
Durante las obras se utilizó un punto limpio para el almacenamiento selectivo y seguro de los residuos peligrosos, así como contenedores de gran volumen para residuos inertes voluminosos, para plásticos, madera y cartón y papel. Este punto limpio, así como los contenedores de residuos inertes están siendo retirados.

Fotografía 36. Punto limpio.

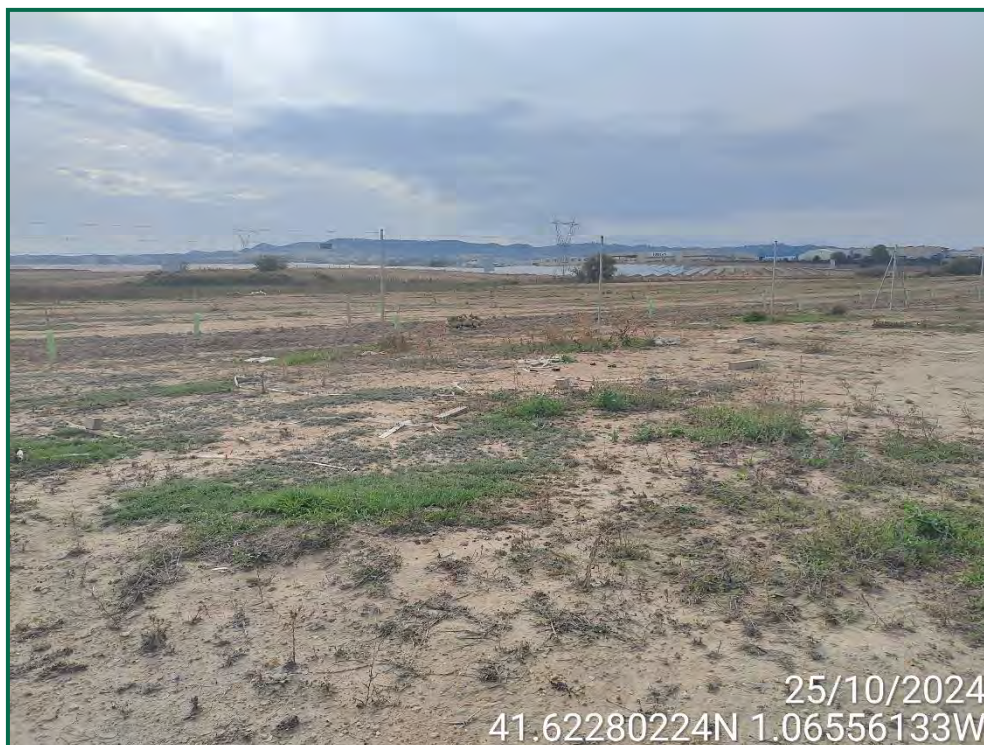
Fotografía 37. Recogida de residuos dentro de la planta.

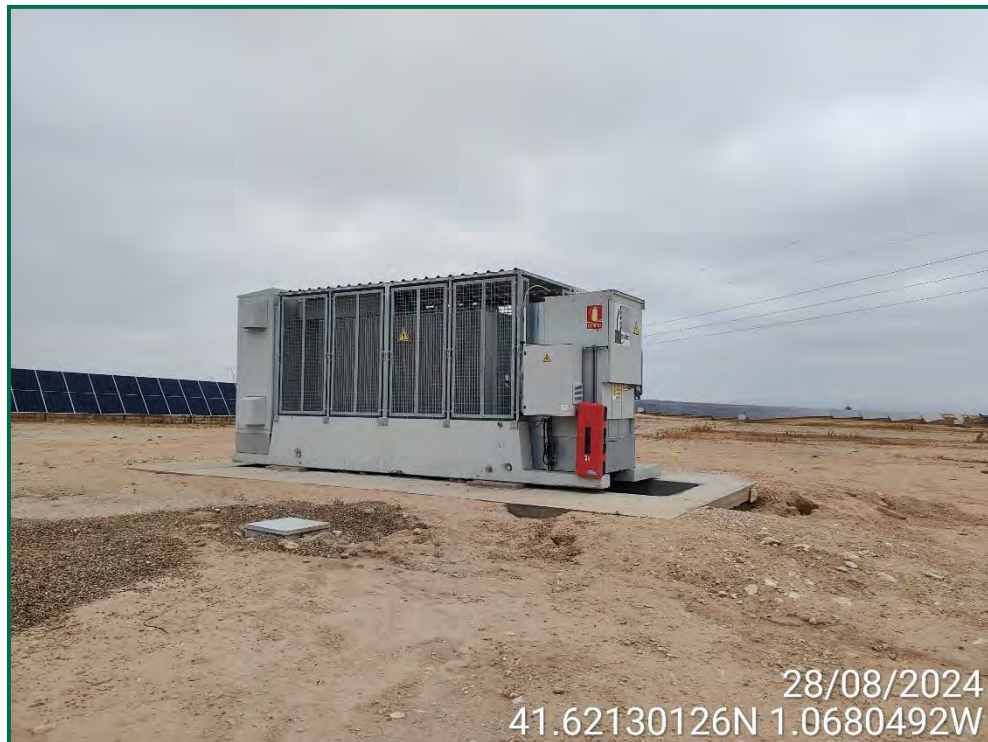
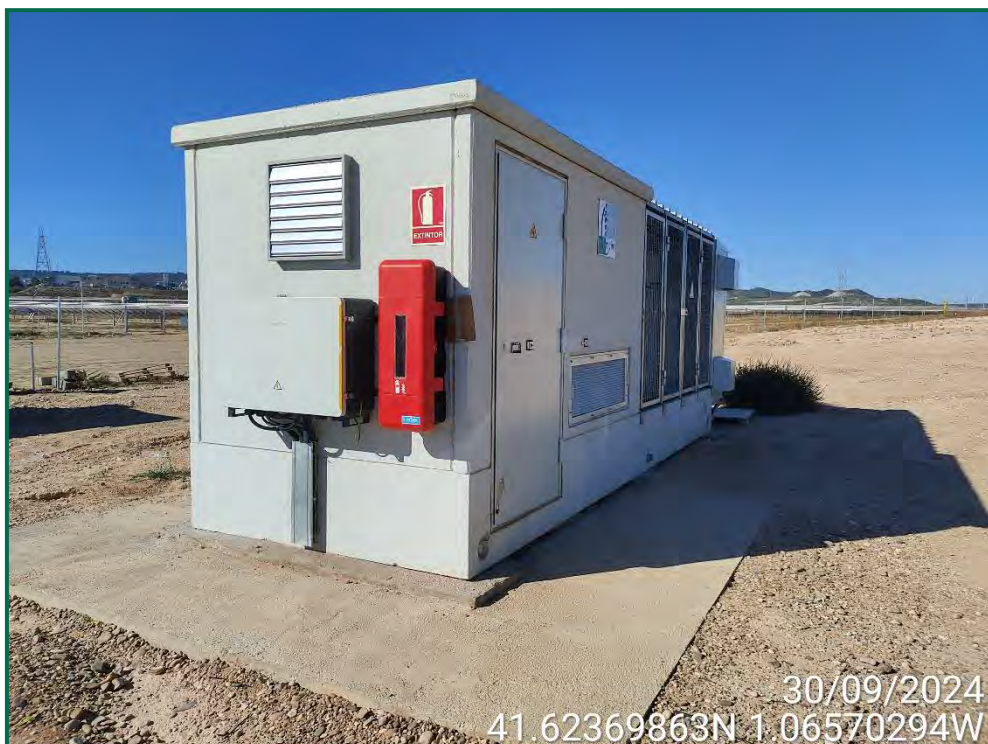
Se dispone de extintores, en la zona de casetas, junto al grupo electrógeno y en la zona de obras. No se han depositado restos de desbroces ni materiales combustibles.

Fotografía 38. Extintor en la CT.

Fotografía 39. Extintor en la CT.
