| Nombre de la instalación | PLANTA FOTOVOLTAICA CENTROVÍA II |

## INFORME TRIMESTRAL EN FASE DE EXPLOTACIÓN

### PLANTA FOTOVOLTAICA CENTROVÍA II Y SU INFRAESTRUCTURA DE EVACUACIÓN Zaragoza (Zaragoza)

Febrero 2025 – Abril 2025

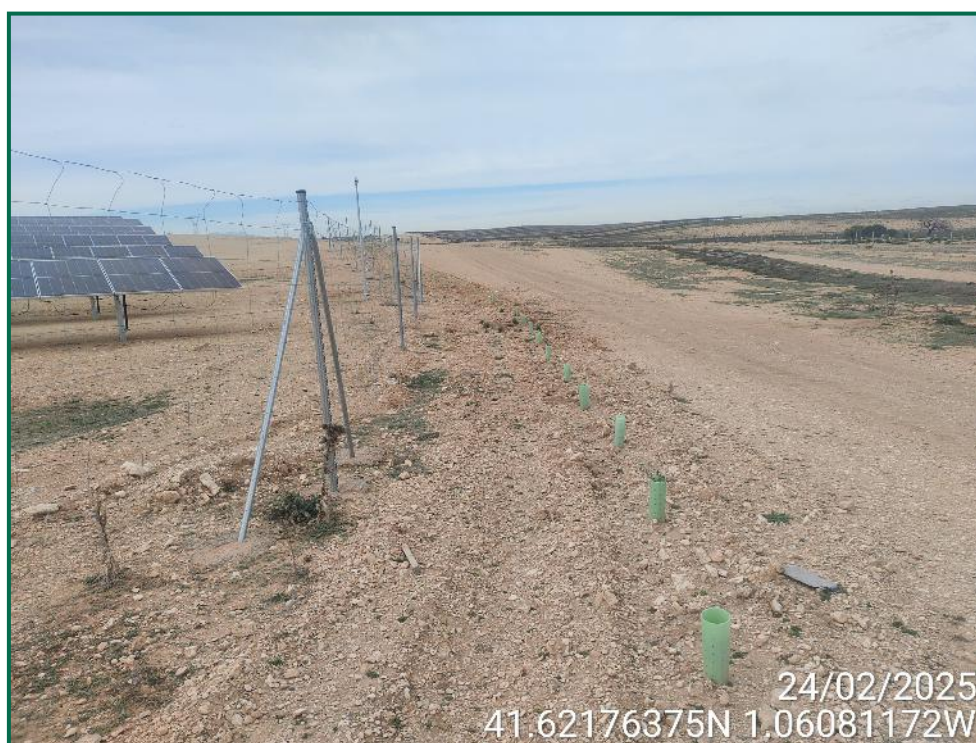
La tierra vegetal retirada durante las obras se acopió en caballones con el objetivo de conservarla correctamente para su posterior uso en la restauración, esta tierra se extendió en los taludes y el perímetro del vallado.

Fotografía 1. Perímetro del vallado con plantaciones.

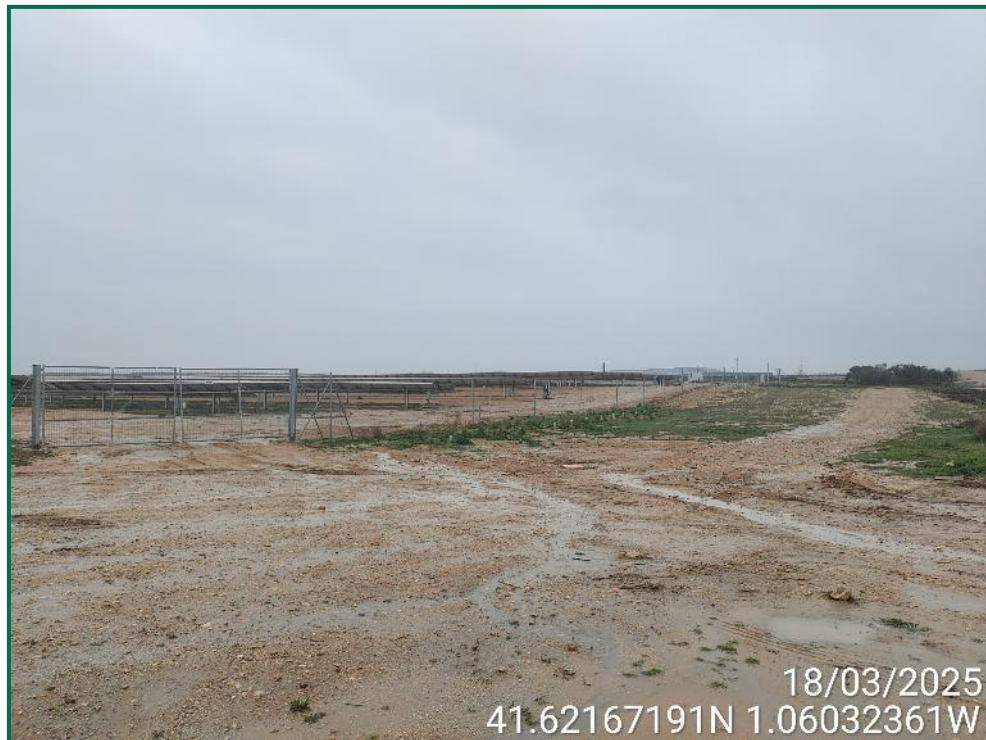
Fotografía 2. Puerta de acceso.

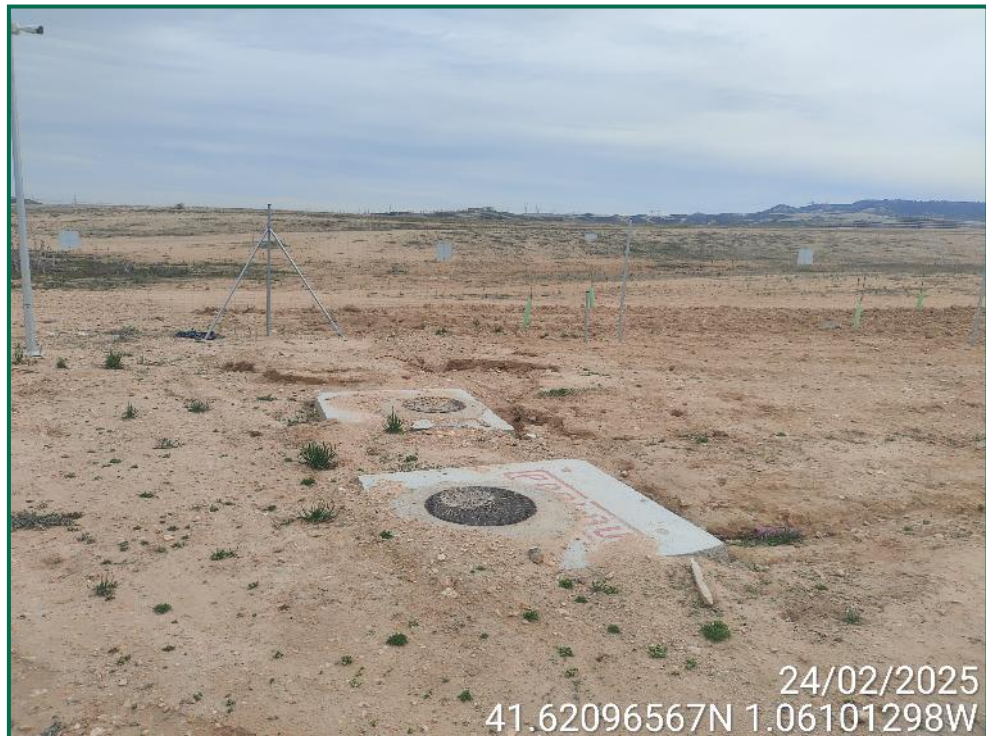
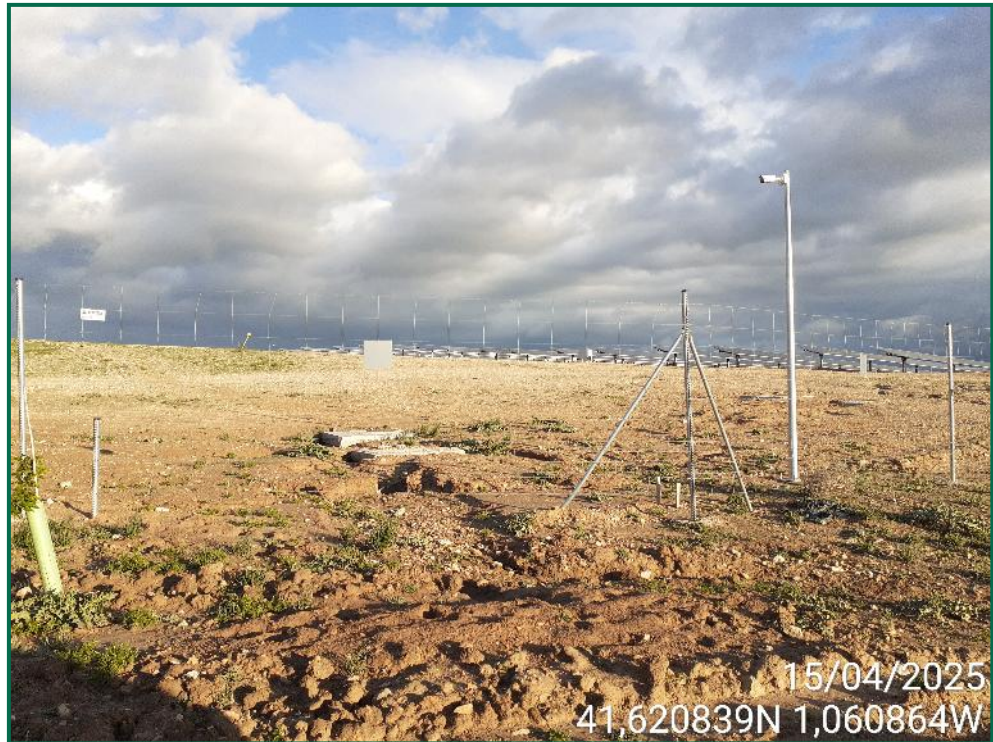
Por el momento no se han producido procesos erosivos importantes, aunque en algunas zonas dentro del vallado y en la pantalla vegetal si se observa erosión. También se observa la presencia de madrigueras de conejo dentro de la planta fotovoltaica que levantan parte del suelo.

Fotografía 3. Zonas con erosión.

Fotografía 4. Zonas con erosión.

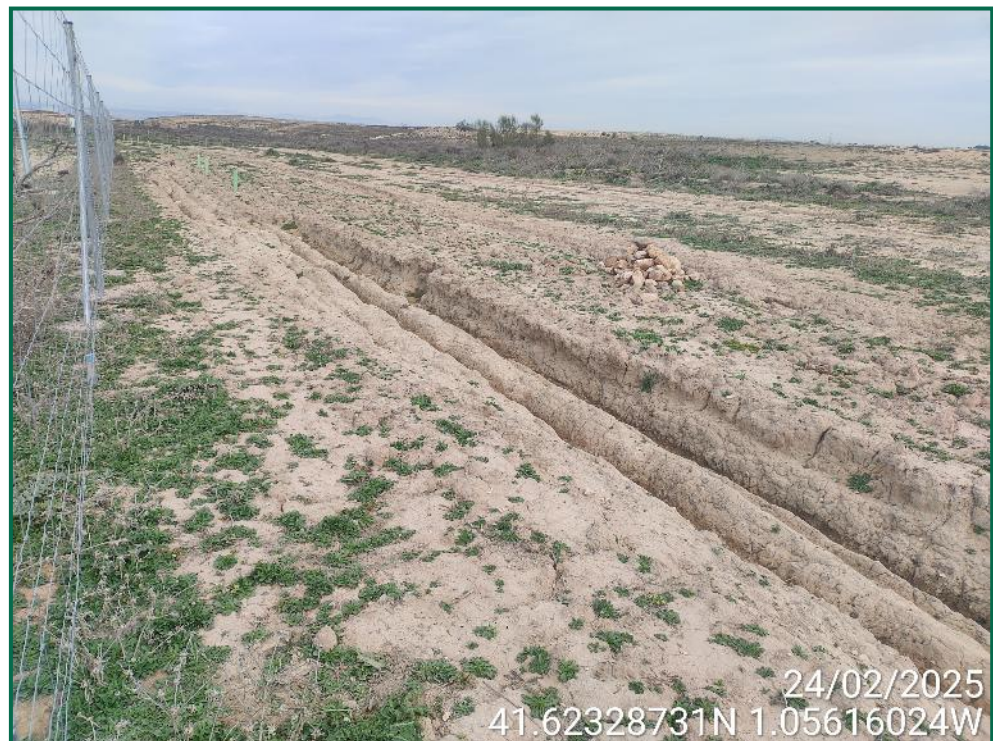
Fotografía 5. Erosión en la pantalla vegetal.

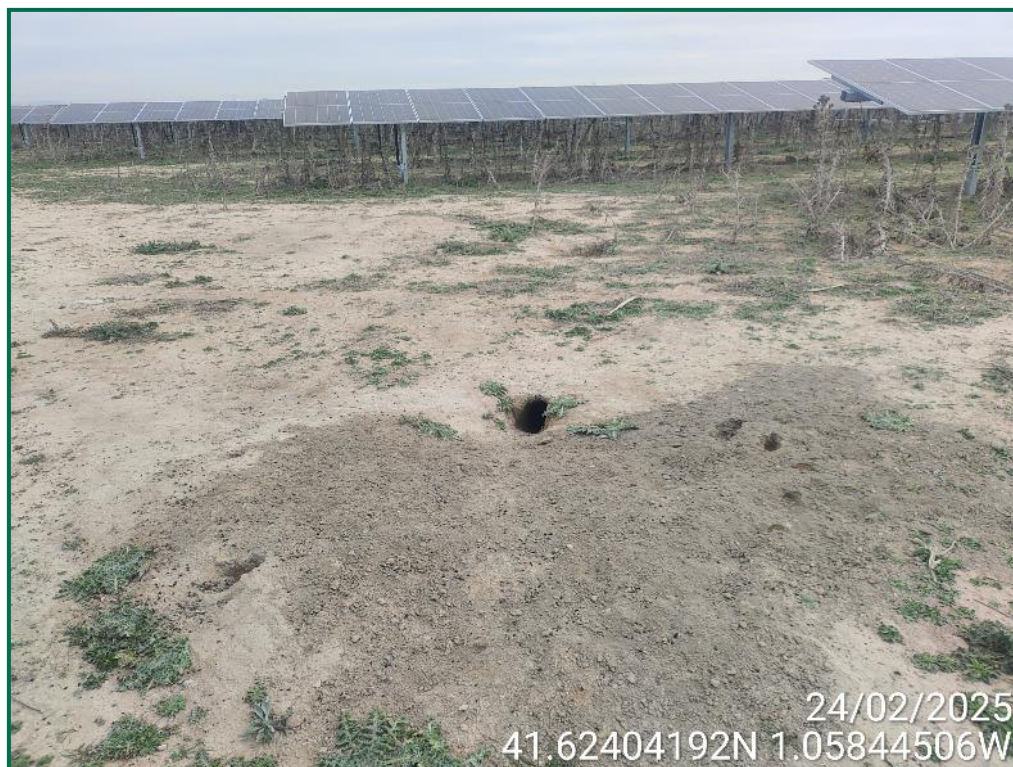
Fotografía 6. Madrigueras dentro de la planta fotovoltaica.

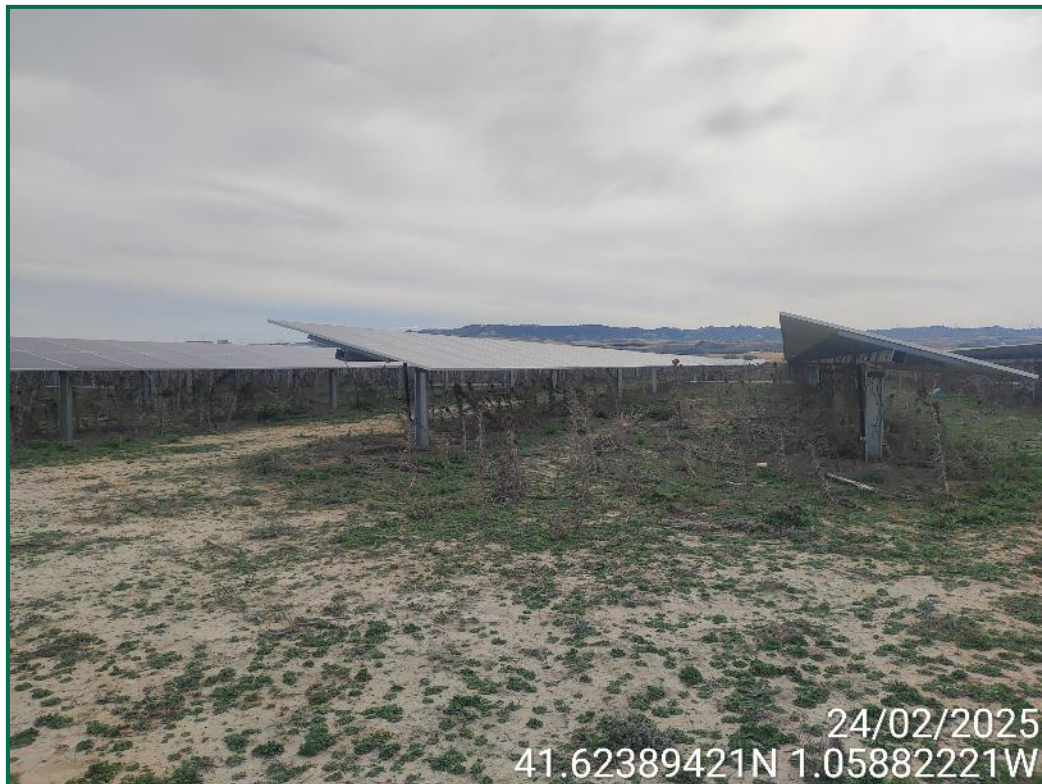
En las zonas que actualmente están dentro del vallado, donde no se han colocado seguidores ni otros elementos de la planta solar, la vegetación se ha mantenido en su estado original.

Fotografía 8. Zonas internas con vegetación entre seguidores

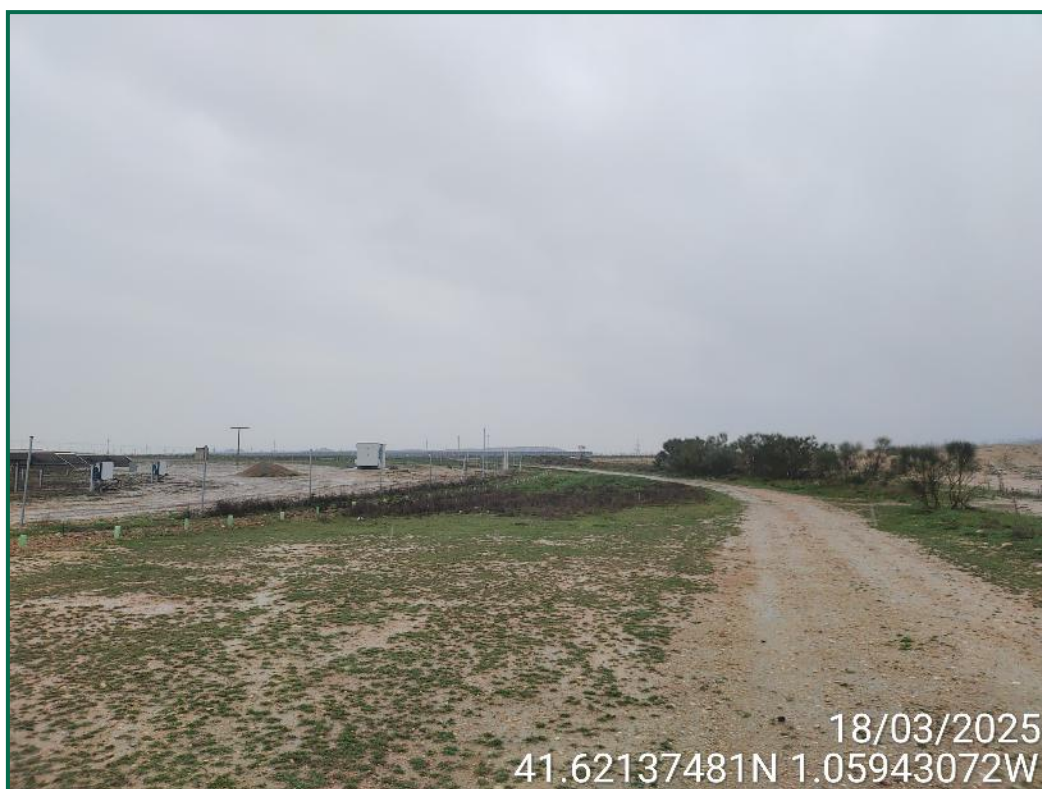
Fotografía 9. Perímetro del vallado con vegetación natural.

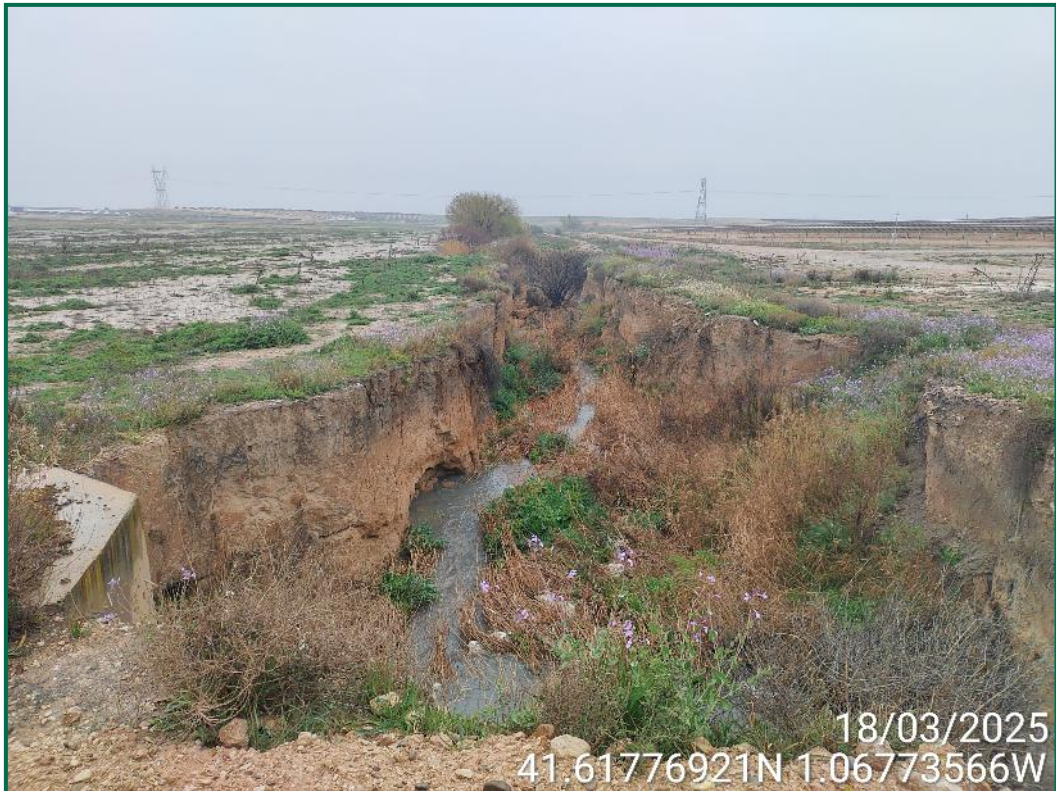
Fotografía 10. Barranco próximo al vallado con vegetación natural.

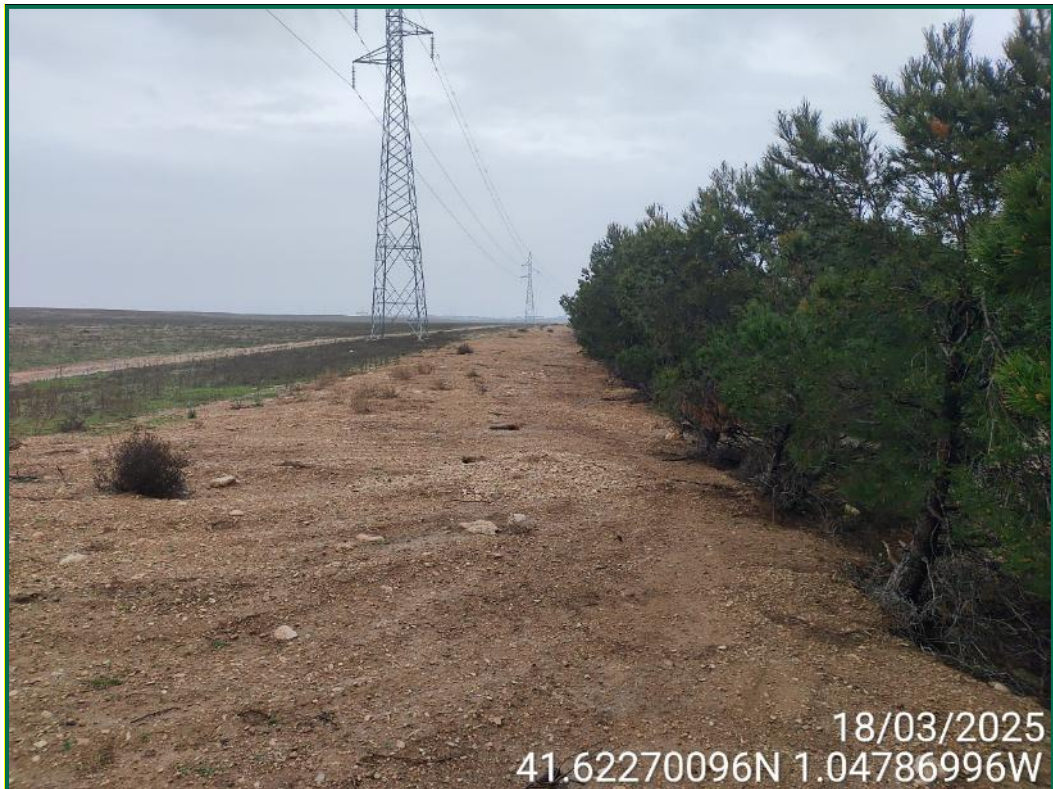
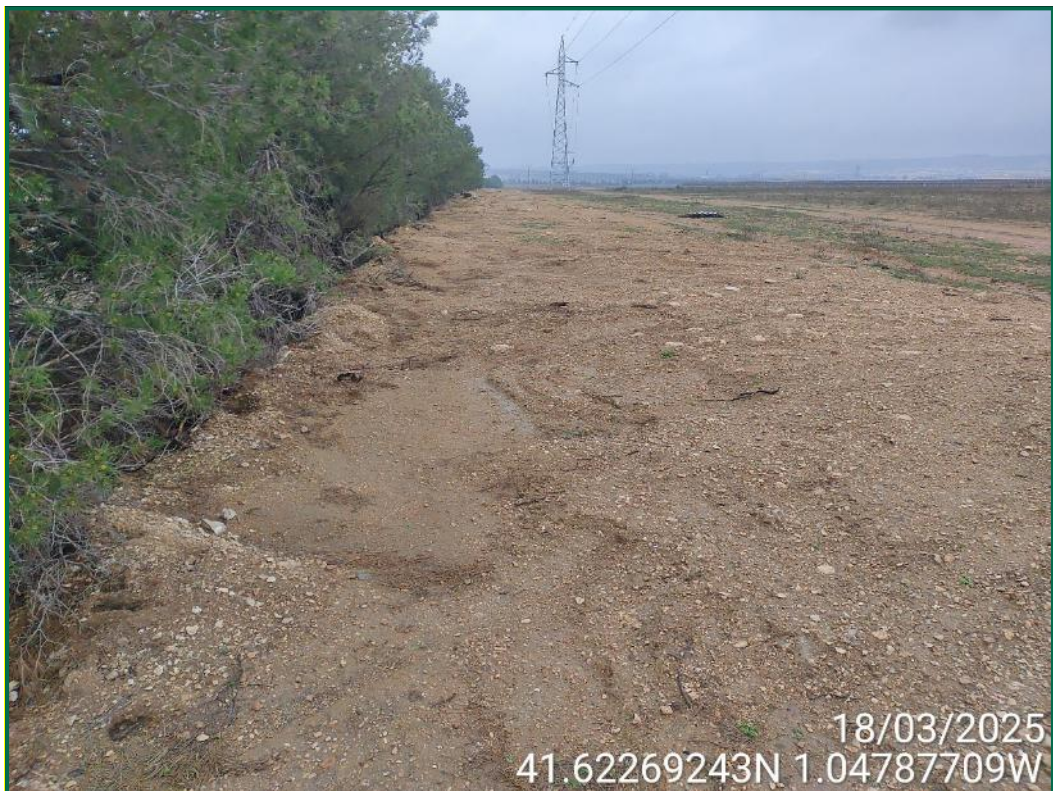
En la zona de la línea de evacuación, la cual se encuentra soterrada, la tierra vegetal retirada durante la realización de zanjas, fue acopiada en caballones y posteriormente extendida sobre el terreno. La vegetación natural existente no se vio afectada durante este proceso.

Fotografía 11. Vegetación natural próxima a la línea de evacuación.

Fotografía 12. Vegetación natural próxima a la línea de evacuación.

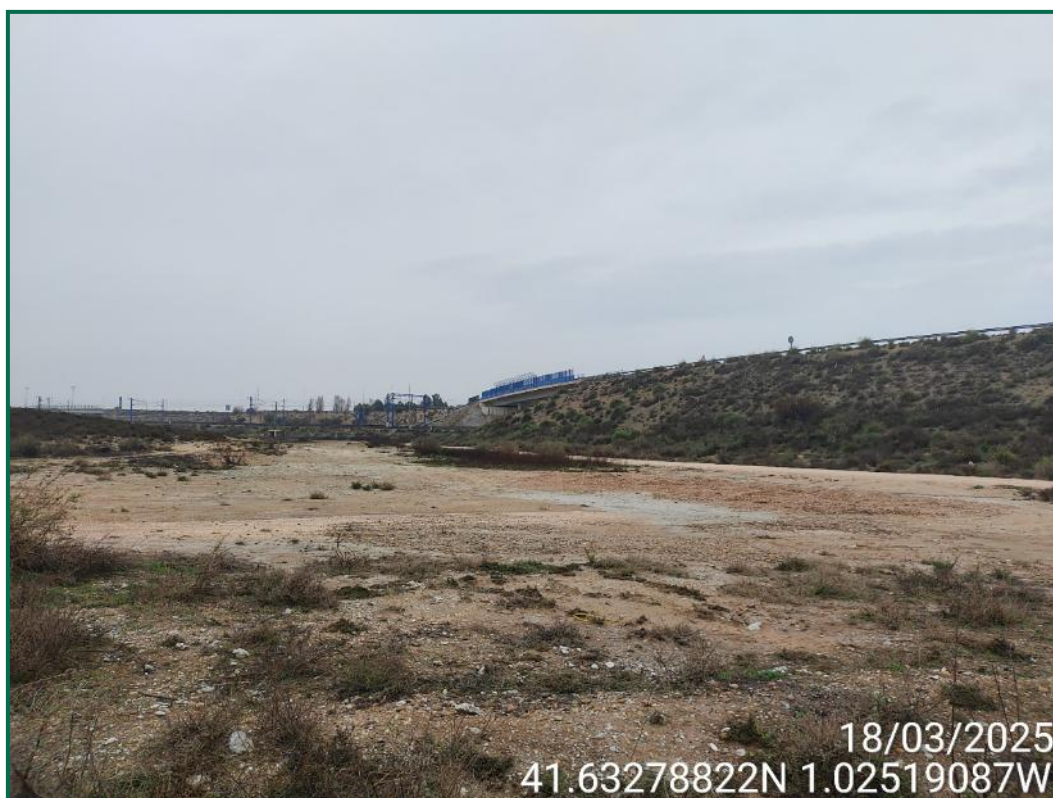
Fotografía 13. Vegetación natural al final de la línea de evacuación.

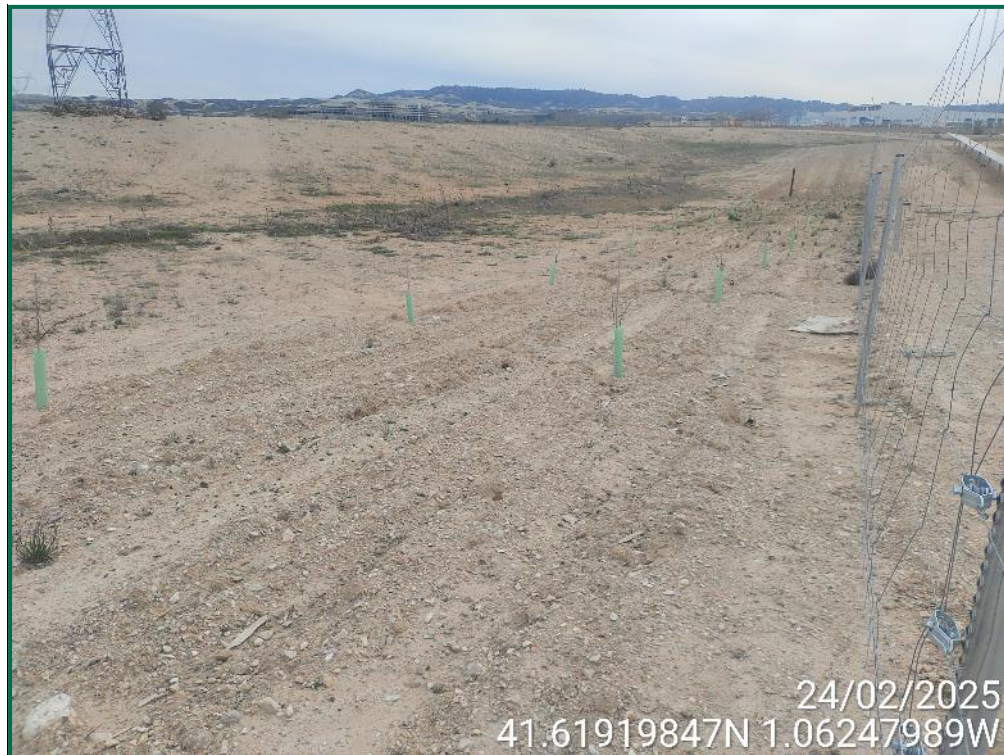
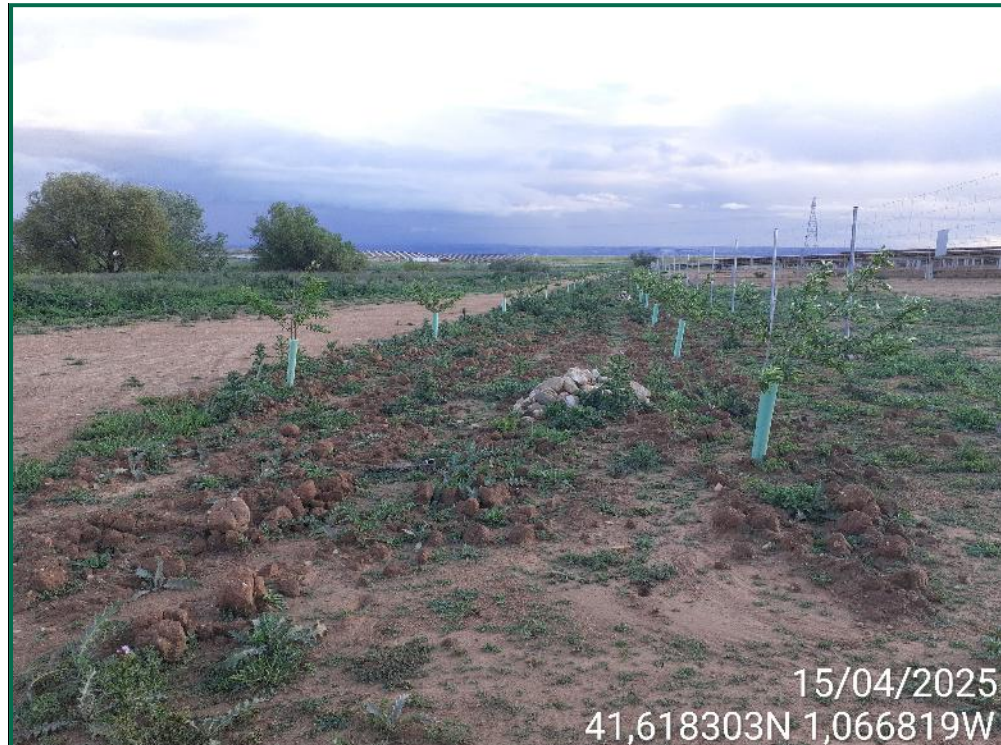
Se ha realizado una pantalla vegetal en todo el perímetro a excepción de la zona del perímetro que colinda con zonas urbanizadas. Se han plantado mayoritariamente almendros al tresbolillo y la separación recomendada para su correcto crecimiento.

Fotografía 14. Franja vegetal con plantación de almendros.

Fotografía 15. Franja vegetal con plantación de almendros.

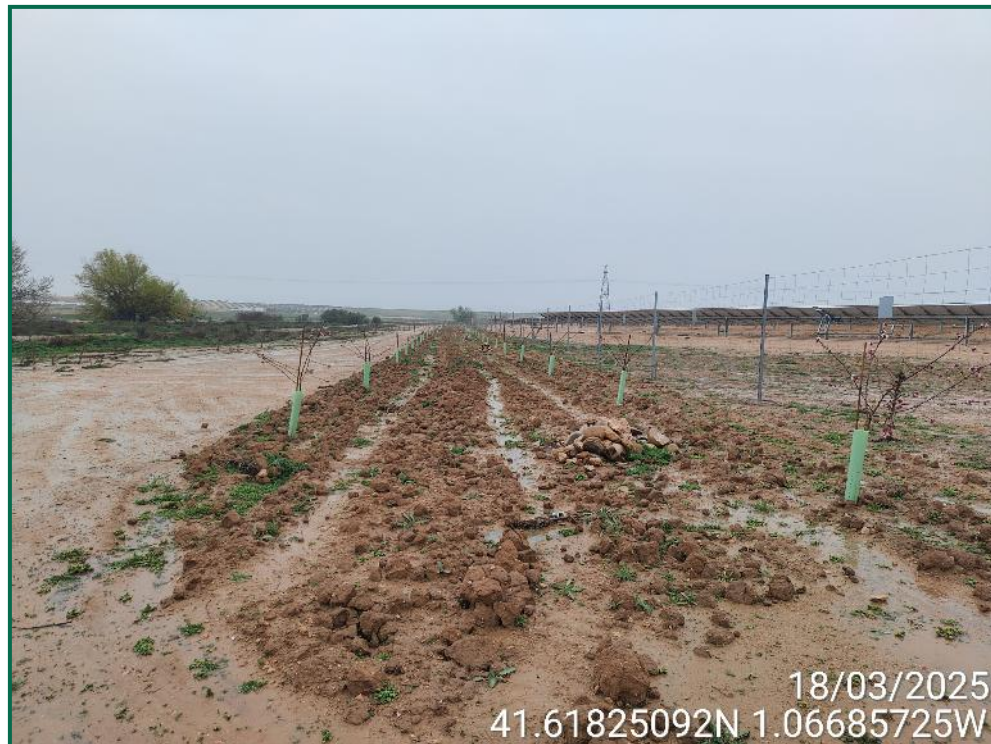
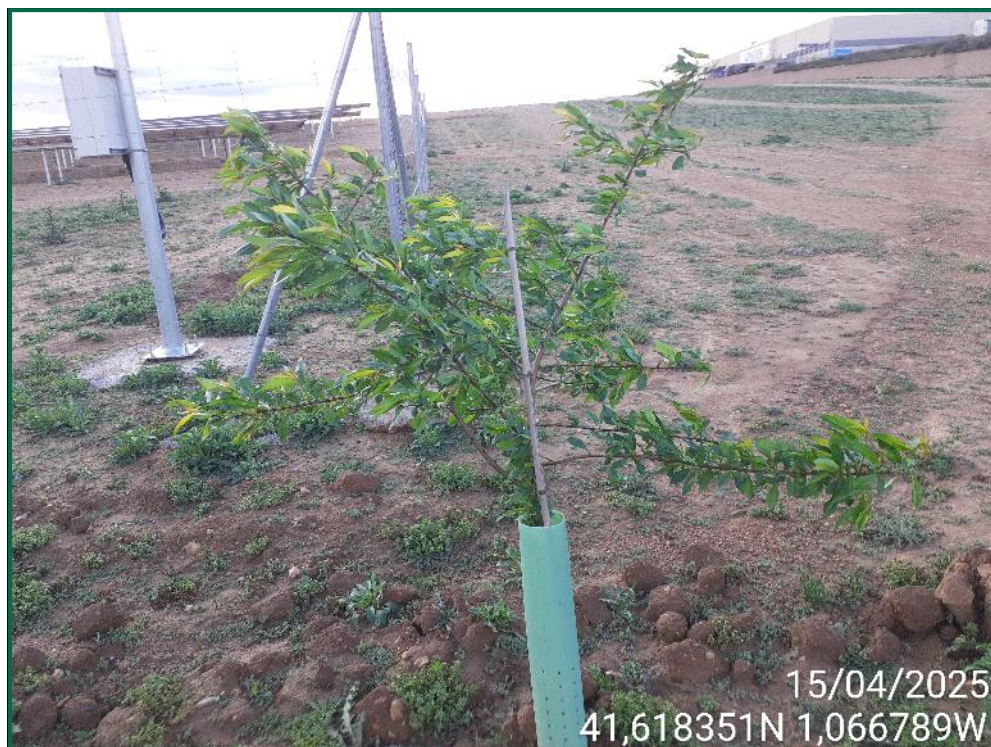
Fotografía 16. Almendros en floración.

Fotografía 17. Almendro con hojas nuevas.

Los almendros han florecido y actualmente presentan hojas nuevas, por el momento no se ha observado la presencia de orugas.

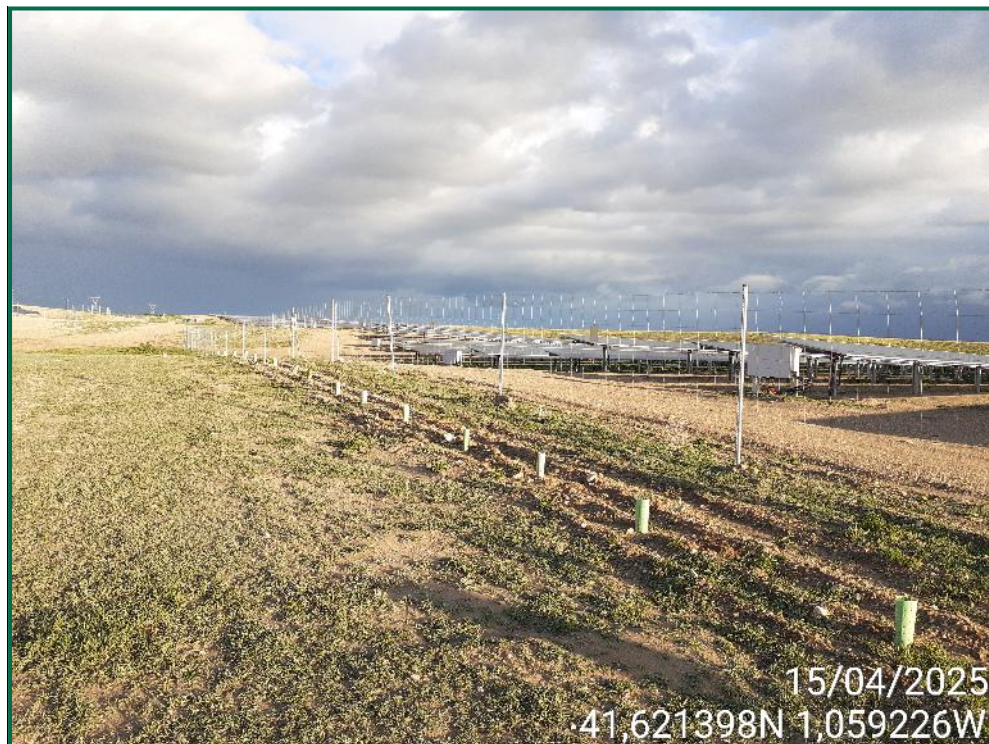
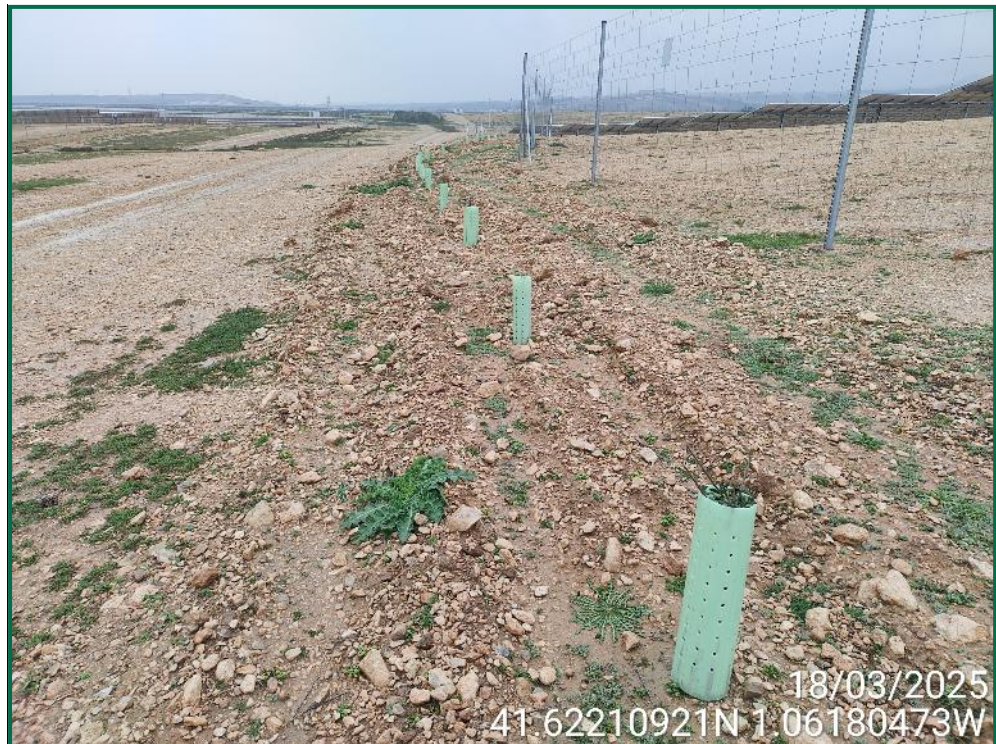
En los lugares donde no se puede realizar una pantalla cumpliendo con los retranqueos previstos en la normativa respecto a caminos u otros, se ha reducido la anchura excepcionalmente y en esas zonas se ha realizado la plantación de otras plantas que permiten la plantación más próxima unas de otras como retama, olivo y pino.

Fotografía 18. Plantación de olivos, retamas y pino.

Fotografía 19. Plantación de olivos, retamas y romeros.

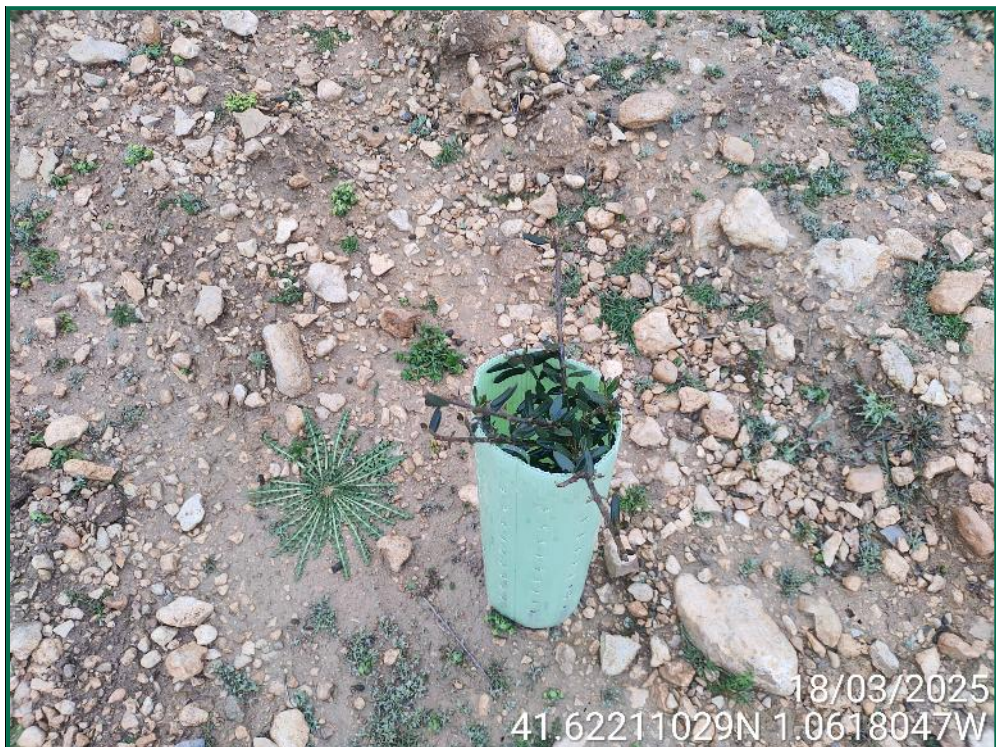
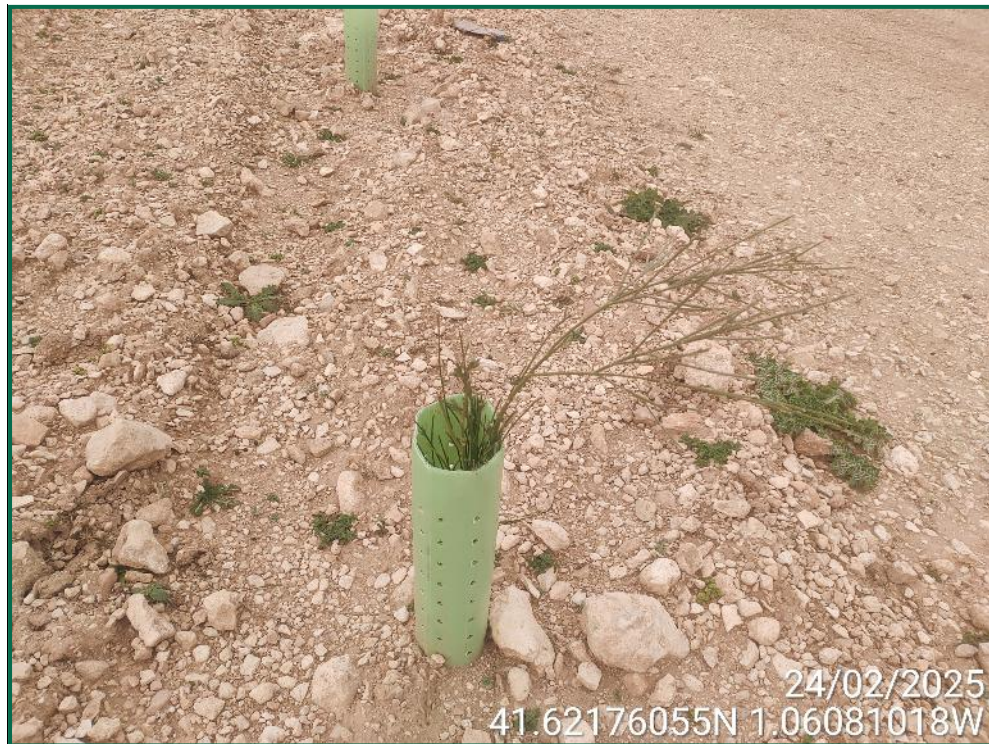
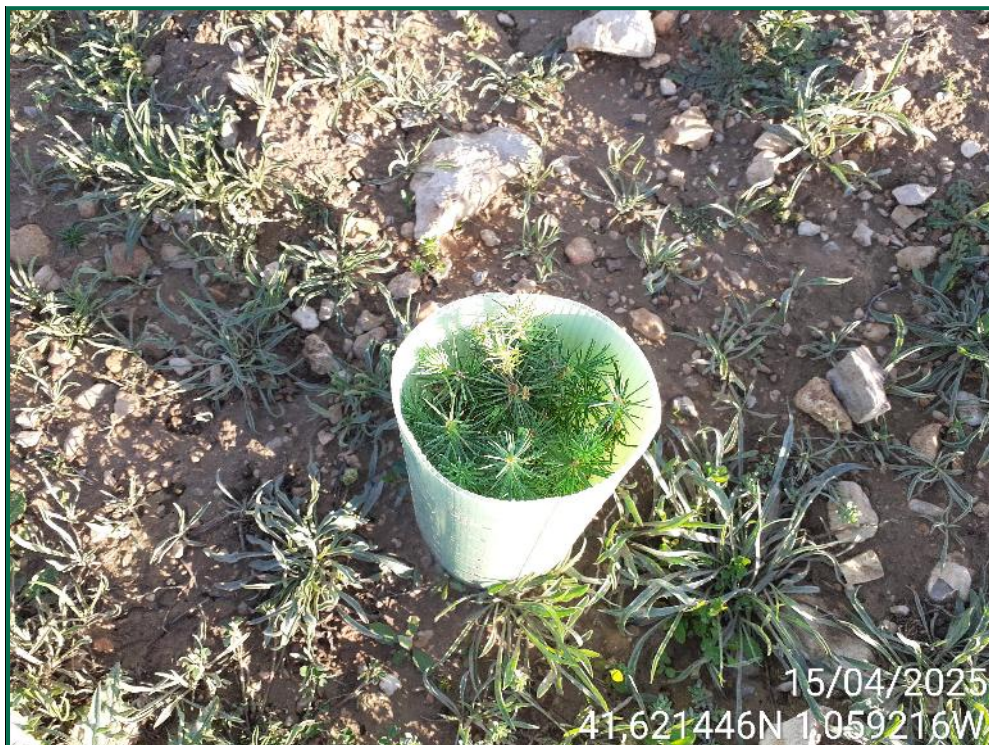
Fotografía 20. Olivo.

Fotografía 21. Retama.

Fotografía 22. Pino.

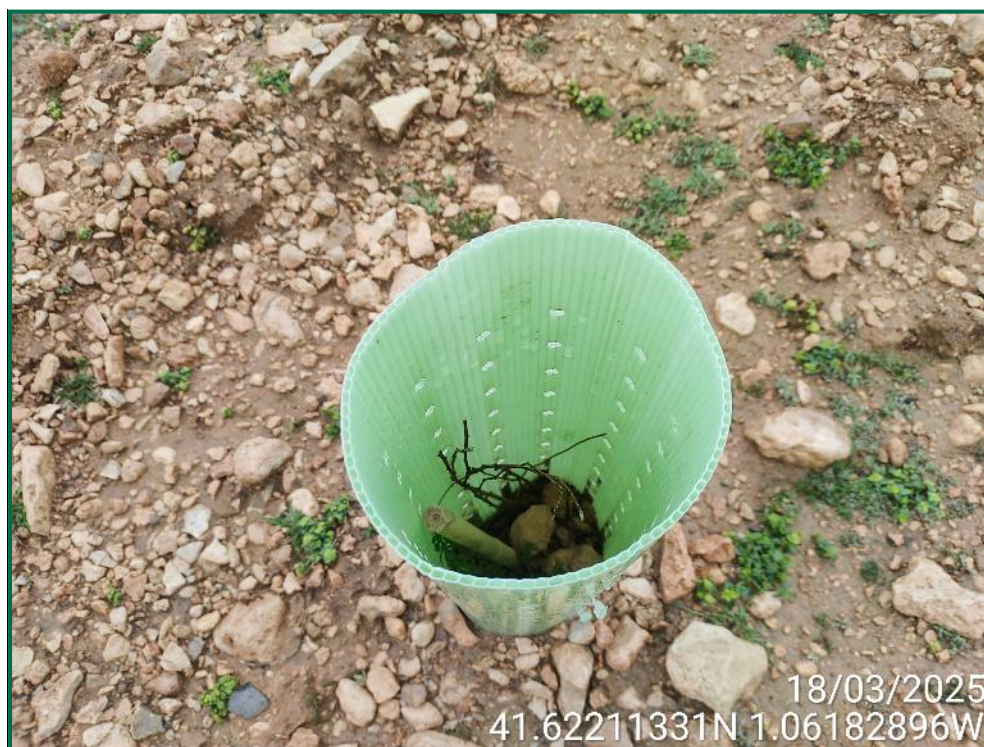
Para garantizar su crecimiento se ha realizado y seguirá realizando riegos de apoyo. Además, todas las plantas se han colocado con tutor para facilitar el buen crecimiento y han sido provistas de un tubo protector de 30cm de altura tutor de caña de bambú.

Fotografía 23. Tubo protector y tutor.

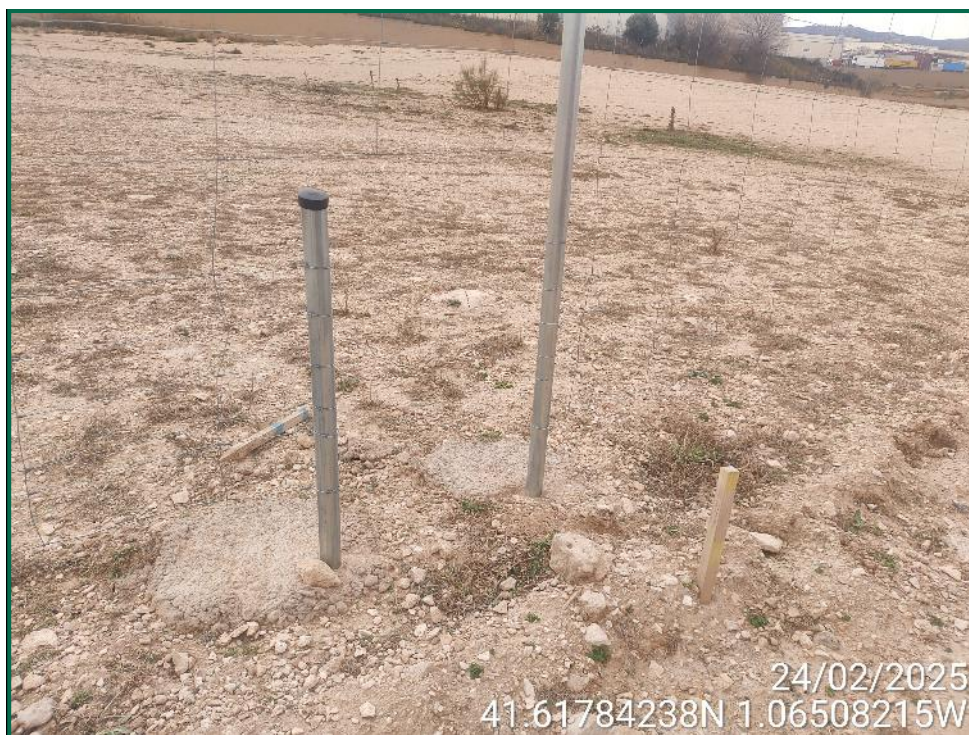
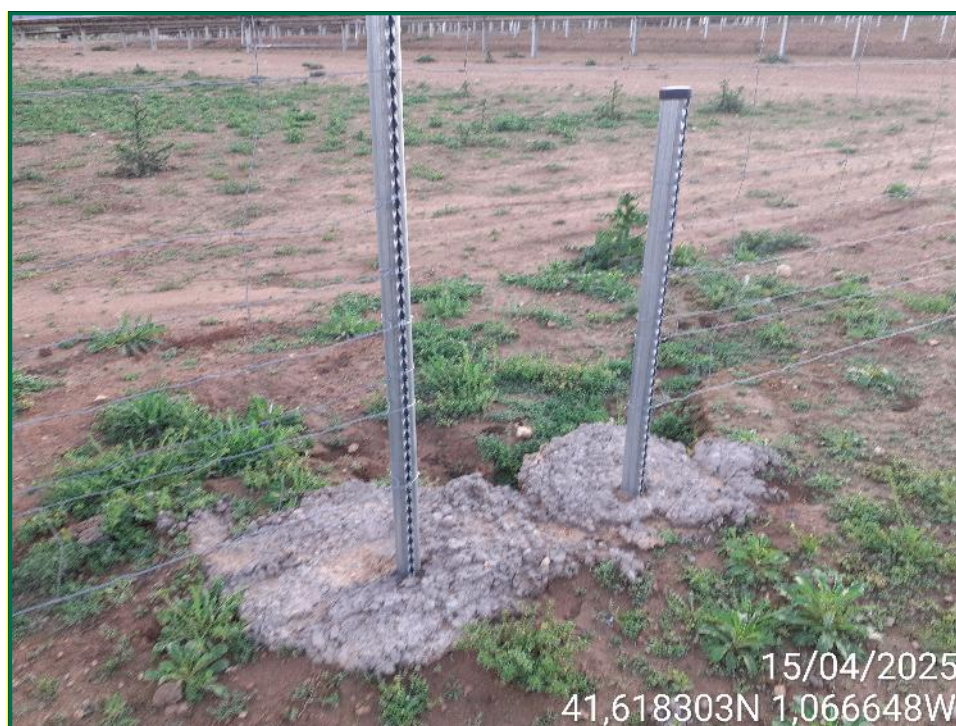
El vallado perimetral se ha instalado utilizando malla cinética y permeable a la fauna y especialmente a especies que puedan favorecer el control natural de conejos, dejando un espacio libre desde el suelo de, al menos, 20 cm y con cuadros inferiores de tamaño mínimo de 300 cm<sup>2</sup>. Se han colocado placas anticolisión a distintas alturas a lo largo de todo el vallado. Además, se han

habilitado pasos de fauna cada 50 m como máximo con unas dimensiones de 53 cm de ancho por 79 cm de alto.

Fotografía 24. Pasos de fauna y espaciado cinegético.

Fotografía 25. Pasos de fauna y espaciado cinegético.

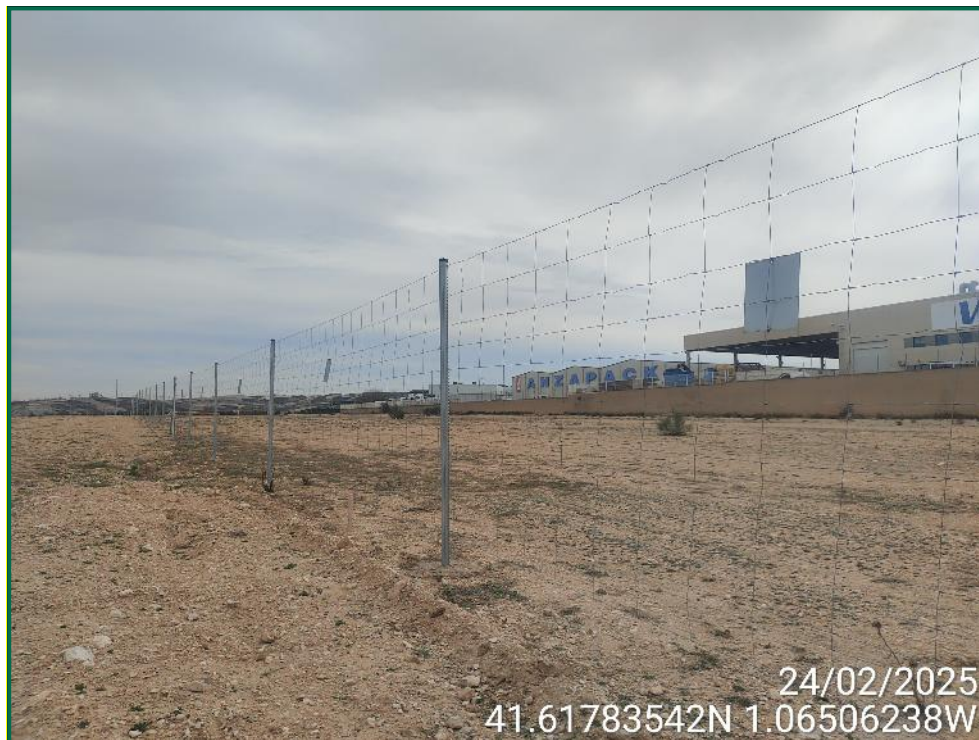
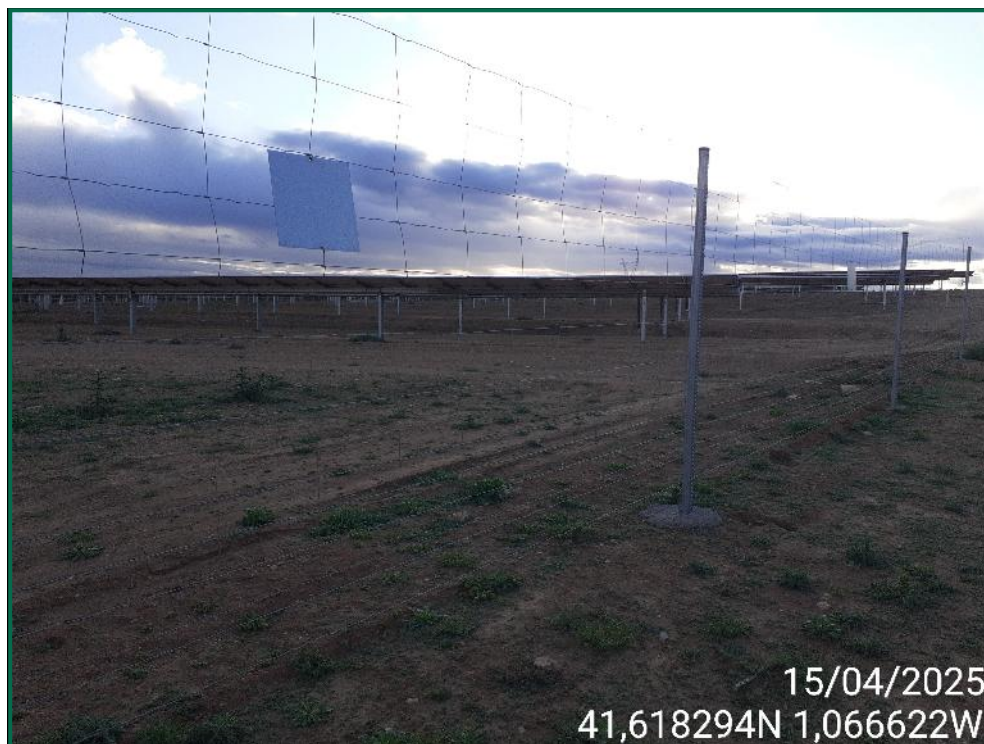
Algunas placas anticolidión se han desprendido del vallado.

Fotografía 26. Placas anticolidión y vallado perimetral.

Fotografía 27. Placas anticolidión y vallado perimetral.

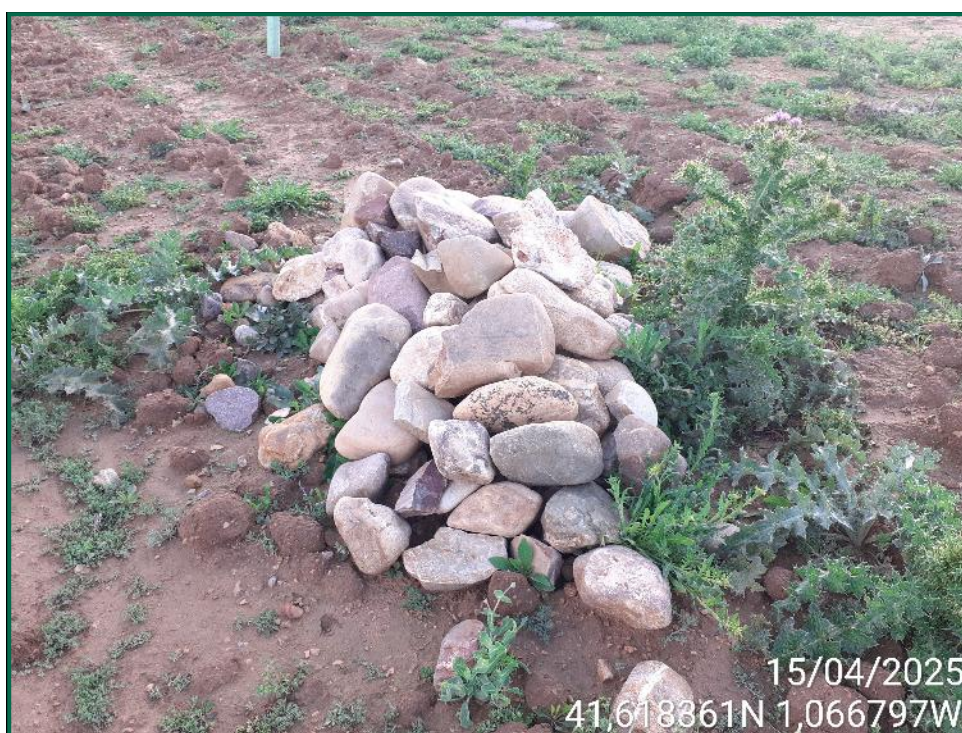
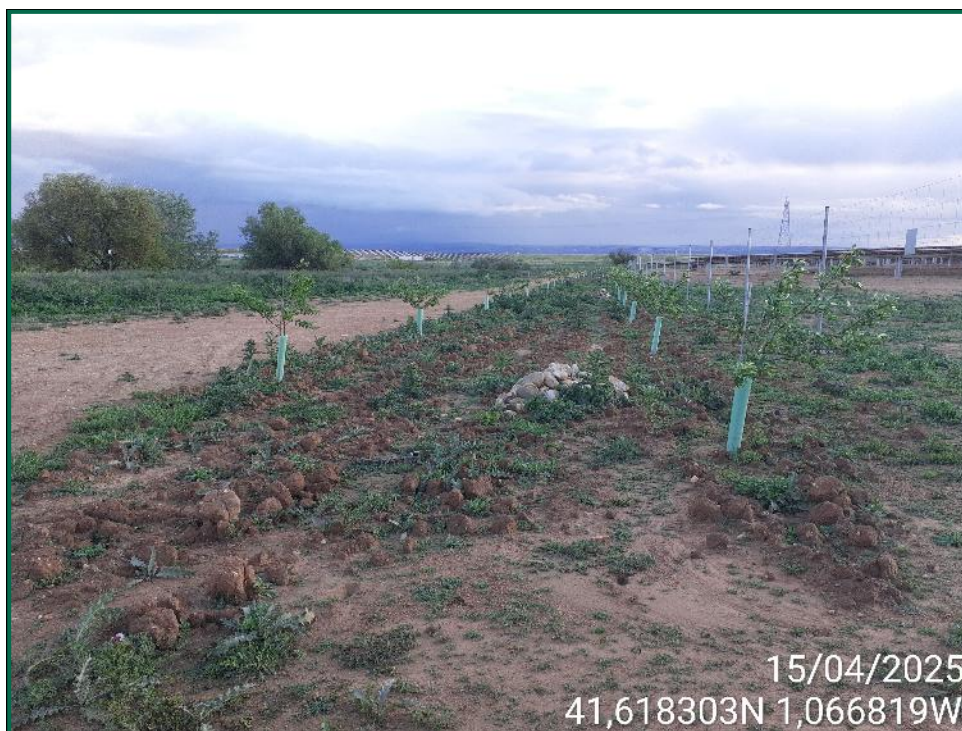
Estos majanos han sido colocados y son de aproximadamente un metro de largo y están formados por rocas de gran tamaño, en las siguientes fotos pueden verse los majanos colocados:

Fotografía 28. Majano para reptiles.

Fotografía 29. Majano para reptiles entre la pantalla vegetal.

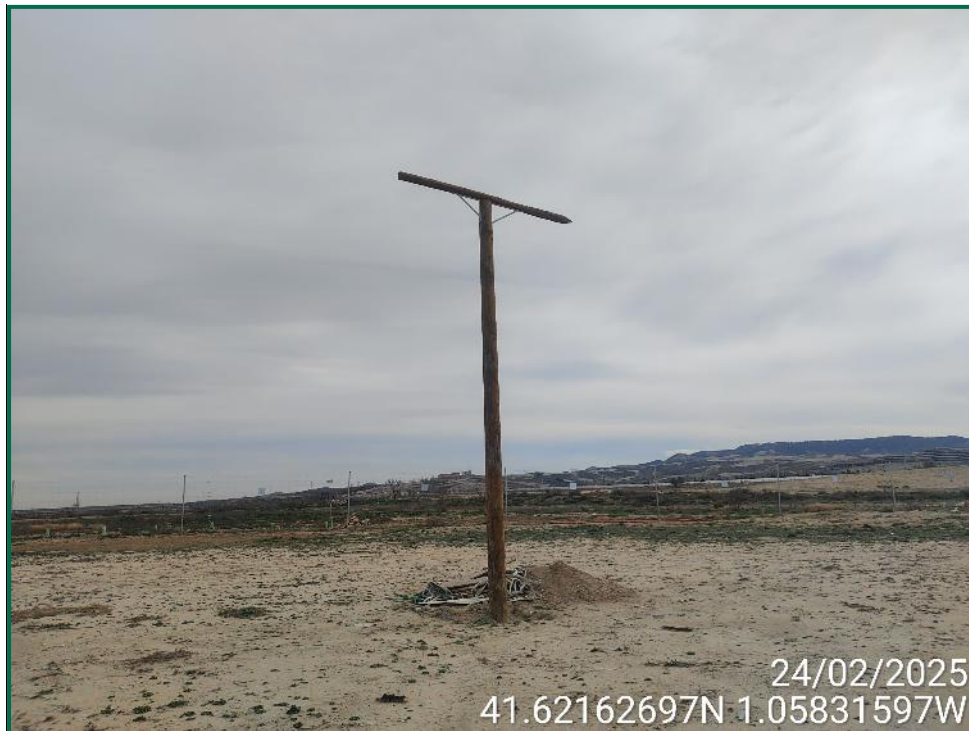
Se han colocado, en distintas zonas en el interior de la planta fotovoltaica, postes que sirven como posadero para rapaces de pequeño y mediano tamaño.

Fotografía 30. Posaderos para rapaces.
