| Nombre de la instalación | PLANTA FOTOVOLTAICA CENTROVÍA II |

## INFORME TRIMESTRAL EN FASE DE EXPLOTACIÓN

### PLANTA FOTOVOLTAICA CENTROVÍA II Y SU INFRAESTRUCTURA DE EVACUACIÓN Zaragoza (Zaragoza)

Febrero 2025 – Abril 2025

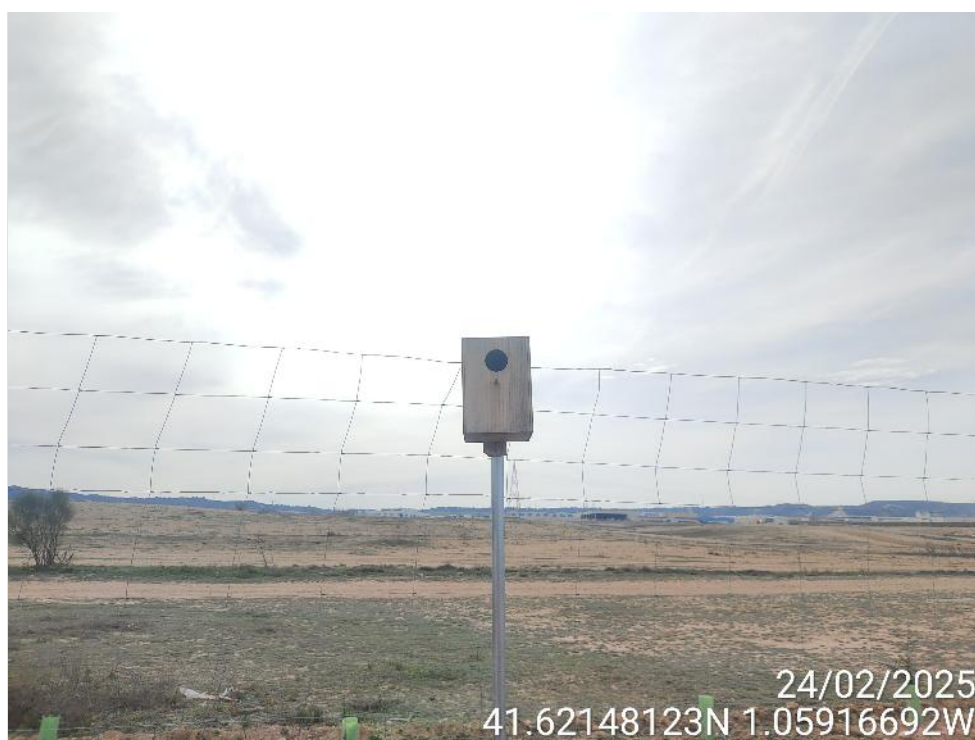
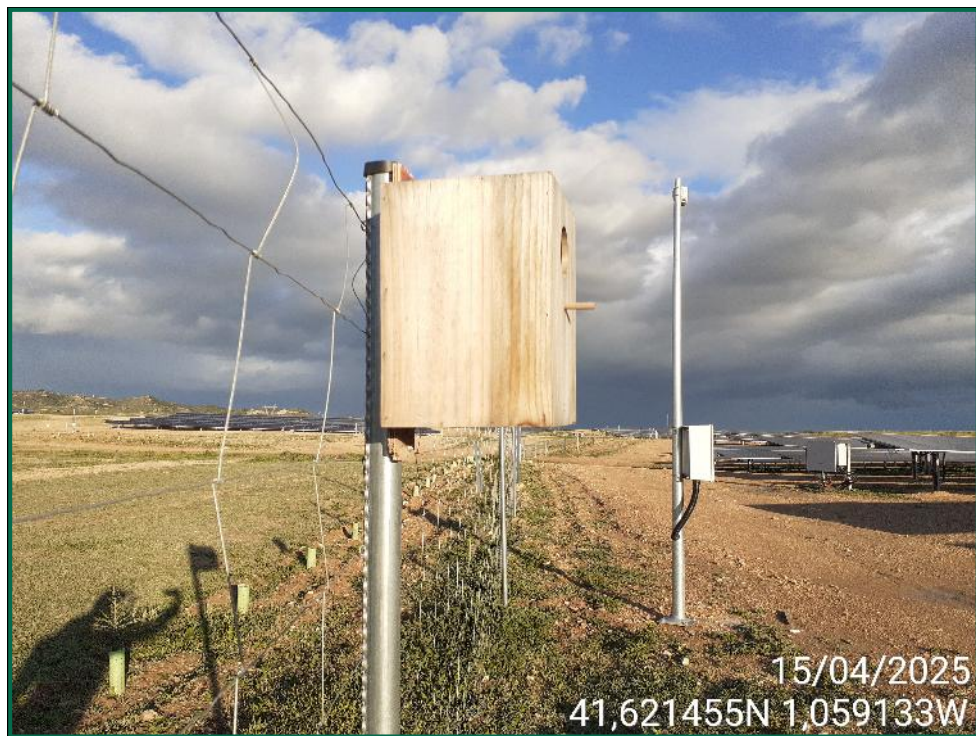
Por último, se han colocado cajas nido sustituyendo a las tejas nidos que marca la DIA, ya que el edificio de control no tiene las características adecuadas para poder colocarlas. Las cajas nido se han colocado sobre el poste del vallado perimetral, alejadas de los posaderos para rapaces y de cualquier alcance exterior.

Fotografía 33. Caja nido.

Fotografía 34. Caja nido.

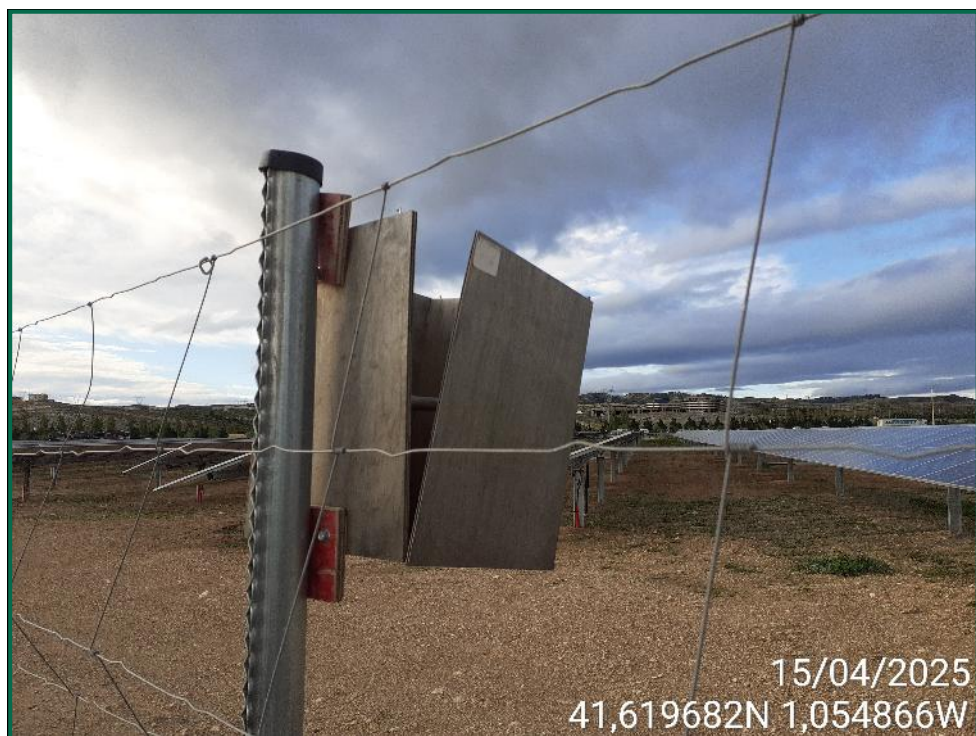
Una de las cajas nido se encuentra muy deteriorada.

Fotografía 35. Caja nido deteriorada.

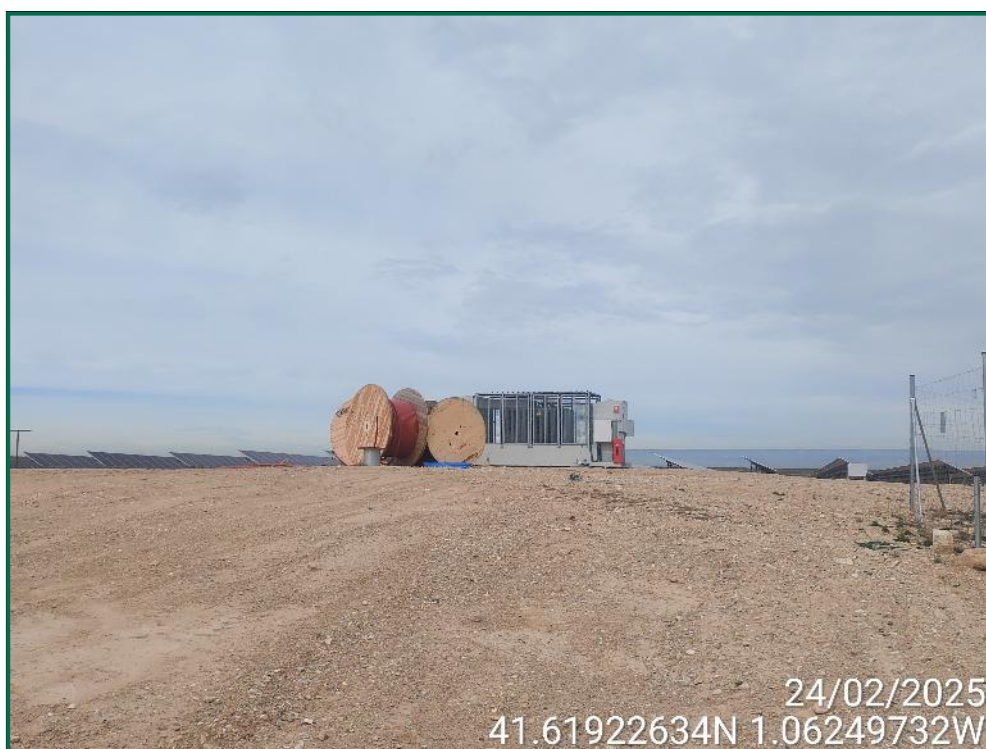
Durante las visitas realizadas se observa que se han realizado batidas para retirar los restos de residuos arrastrados por el viento por el vallado y zonas colindantes. La mayor parte de los residuos han sido retirados aunque aún quedan restos, por lo que se seguirán realizando batidas para su recogida.

Fotografía 38. Restos de materiales.
