Nombre de la instalación	PLANTA FOTOVOLTAICA CENTROVÍA III
Provincia de la instalación	ZARAGOZA
Nombre del titular	CONQUER FROM WITHIN, S.L.
CIF del titular	B- 88189931
Nombre de la empresa de vigilancia	LUZ DE GESTIÓN Y MEDIO AMBIENTE, S.L.
Tipo de EIA	SIMPLIFICADA
Informe en FASE de	EXPLOTACIÓN
Periodicidad del informe según DIA	TRIMESTRAL
Año de seguimiento nº	1
nº de informe y año de seguimiento	INFORME 1 DEL AÑO 1
Periodo que recoge el informe	Agosto – octubre 2024

## INFORME TRIMESTRAL EN FASE DE EXPLOTACIÓN

### PLANTA FOTOVOLTAICA CENTROVÍA III Y SU INFRAESTRUCTURA DE EVACUACIÓN Zaragoza (Zaragoza)

AGOSTO - OCTUBRE 2024

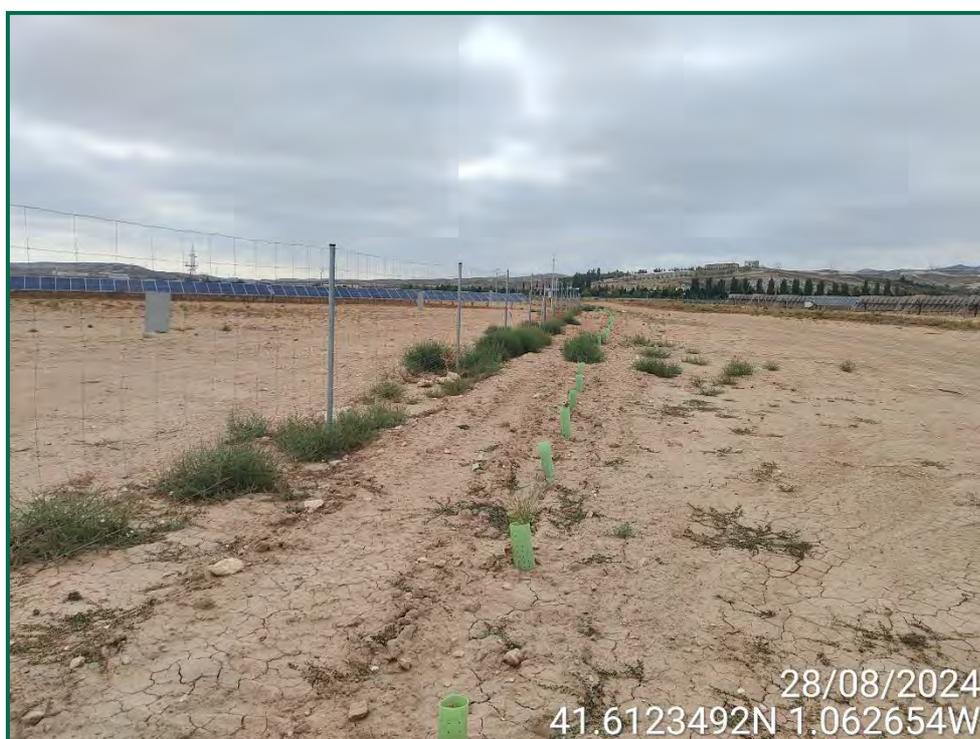
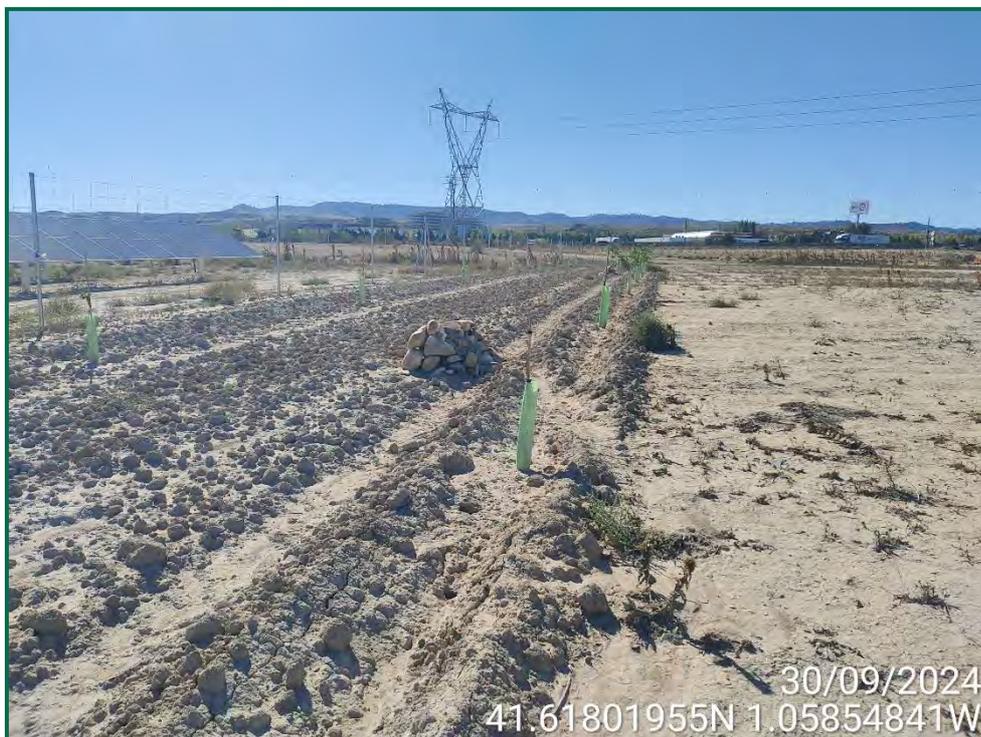
La tierra vegetal retirada durante las obras se acopió en caballones con el objetivo de conservarla correctamente para su posterior uso en la restauración, esta tierra se extendió en los taludes y el perímetro del vallado.

Fotografía 1. Perímetro del vallado con plantaciones.

Fotografía 2. Perímetro del vallado con plantaciones.

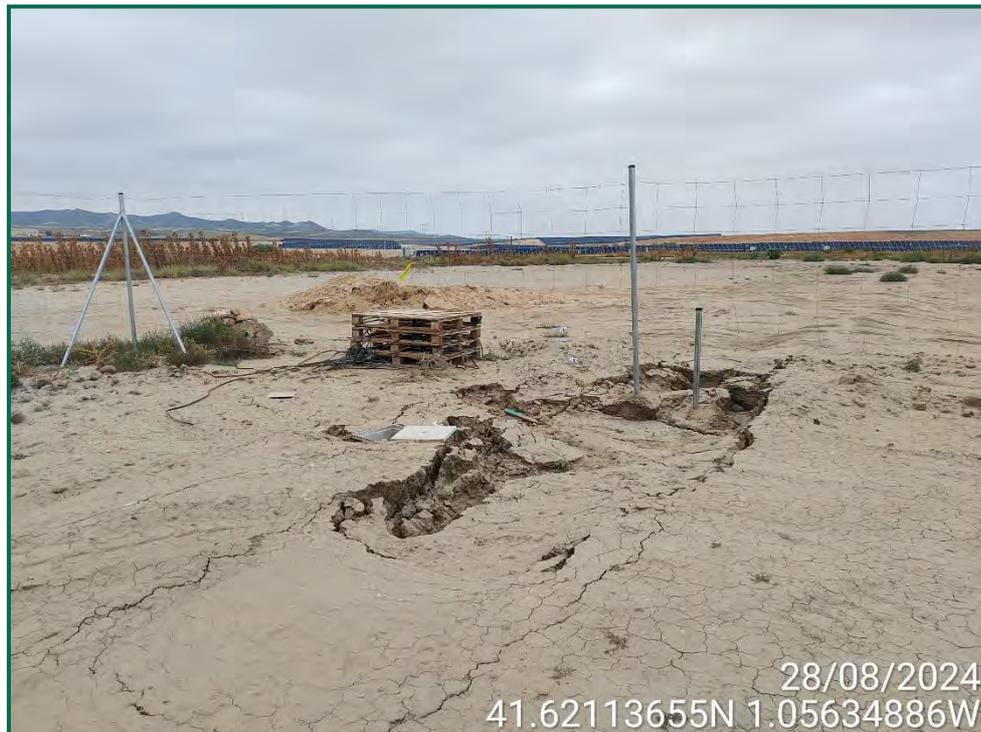
Por el momento no se han producido procesos erosivos importantes, aunque en algunas zonas se observa erosión.

Fotografía 3. Zonas con erosión dentro de la planta fotovoltaica.

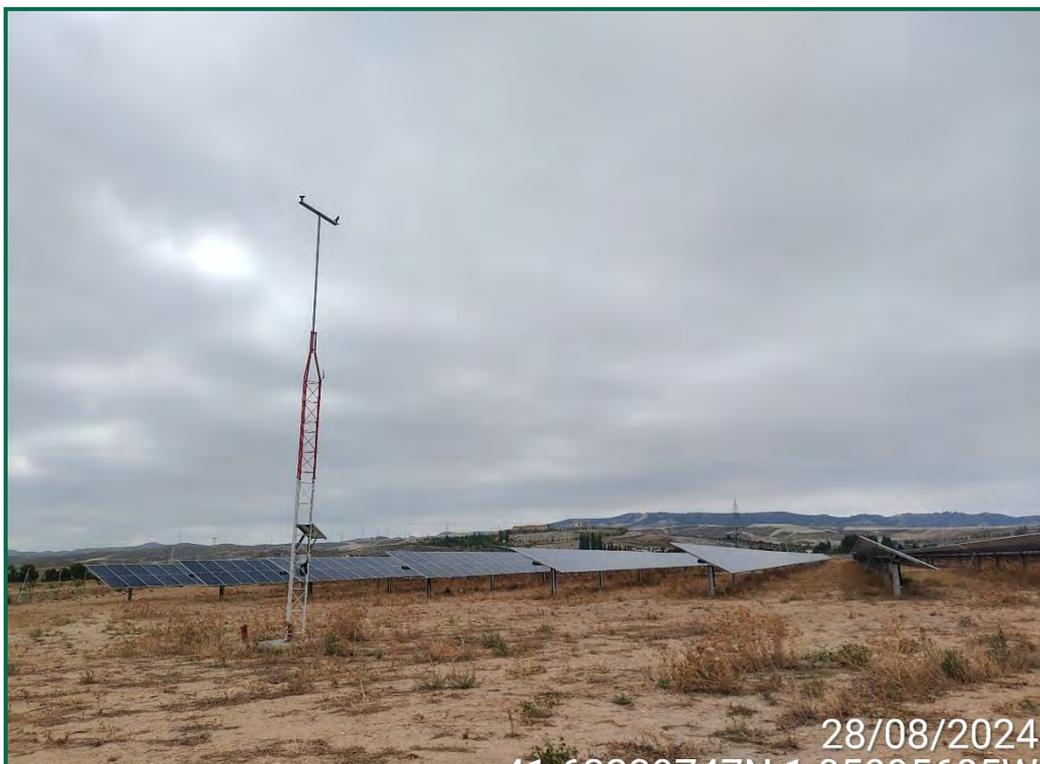
Fotografía 4. Zonas internas con vegetación entre seguidores

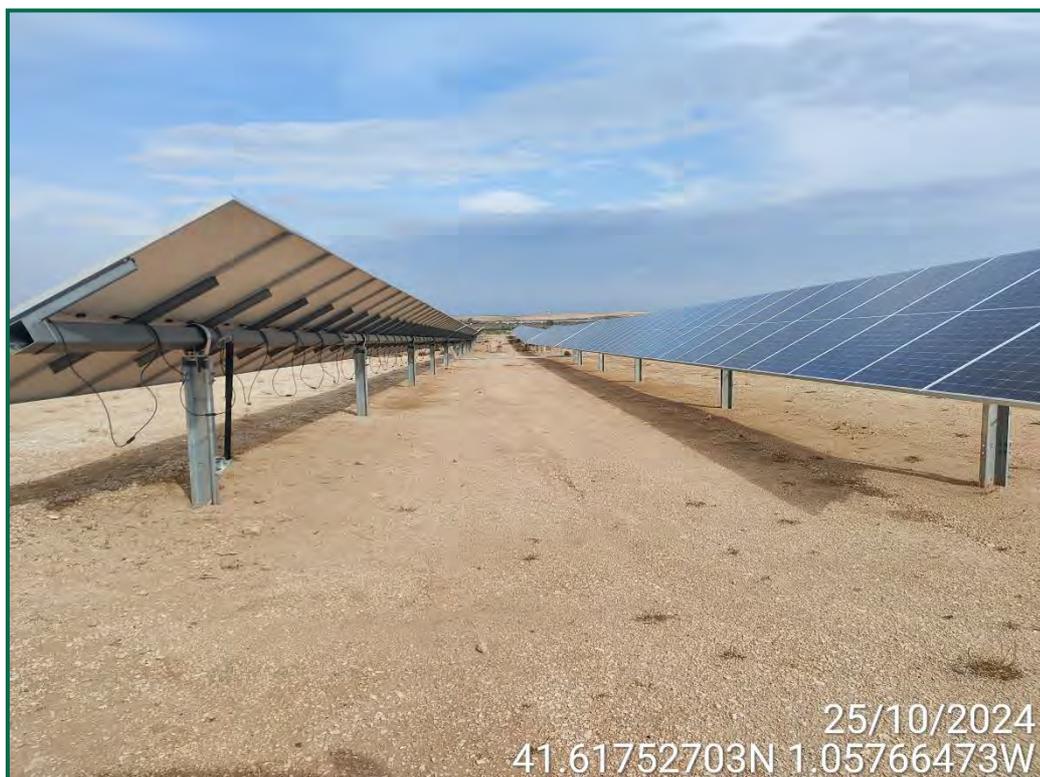
Fotografía 5. Zonas internas sin vegetación entre seguidores

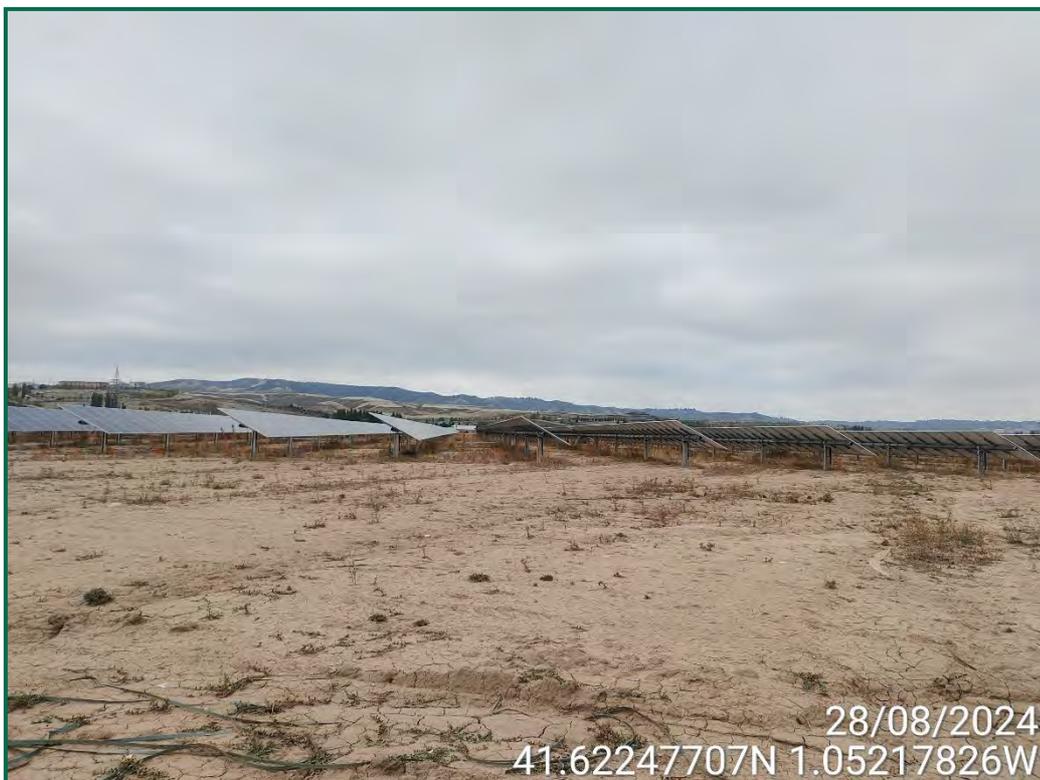
Fotografía 6. Superficie de la planta fotovoltaica con poca vegetación natural.

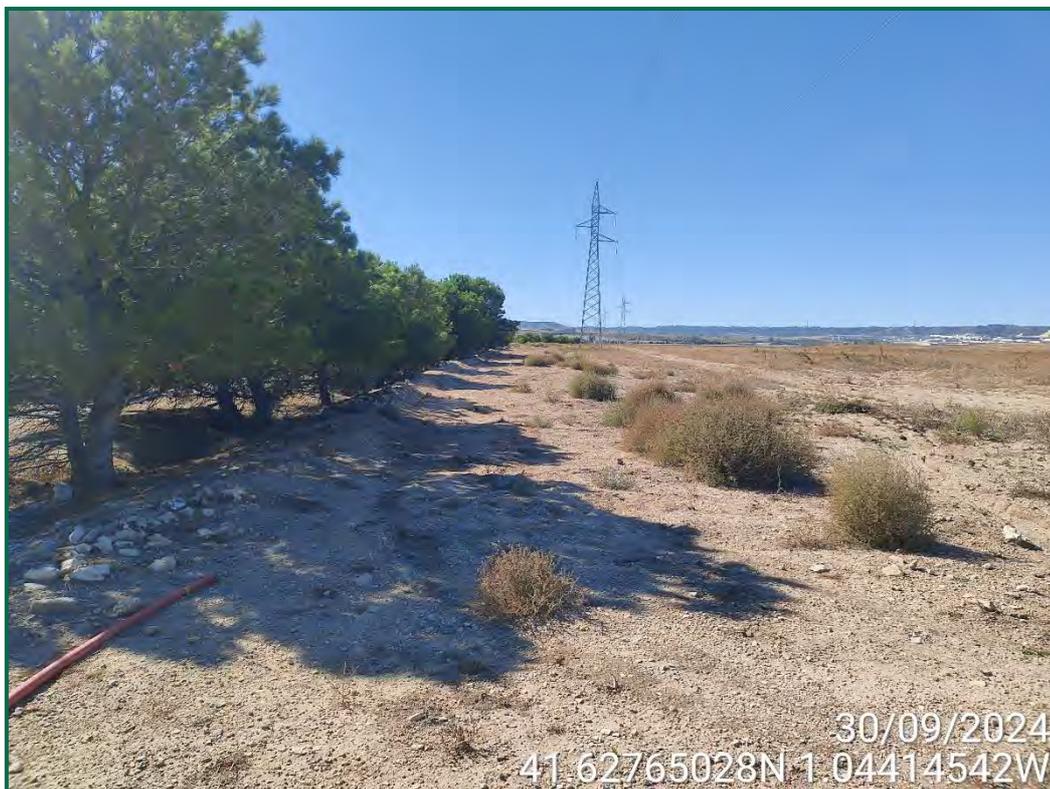
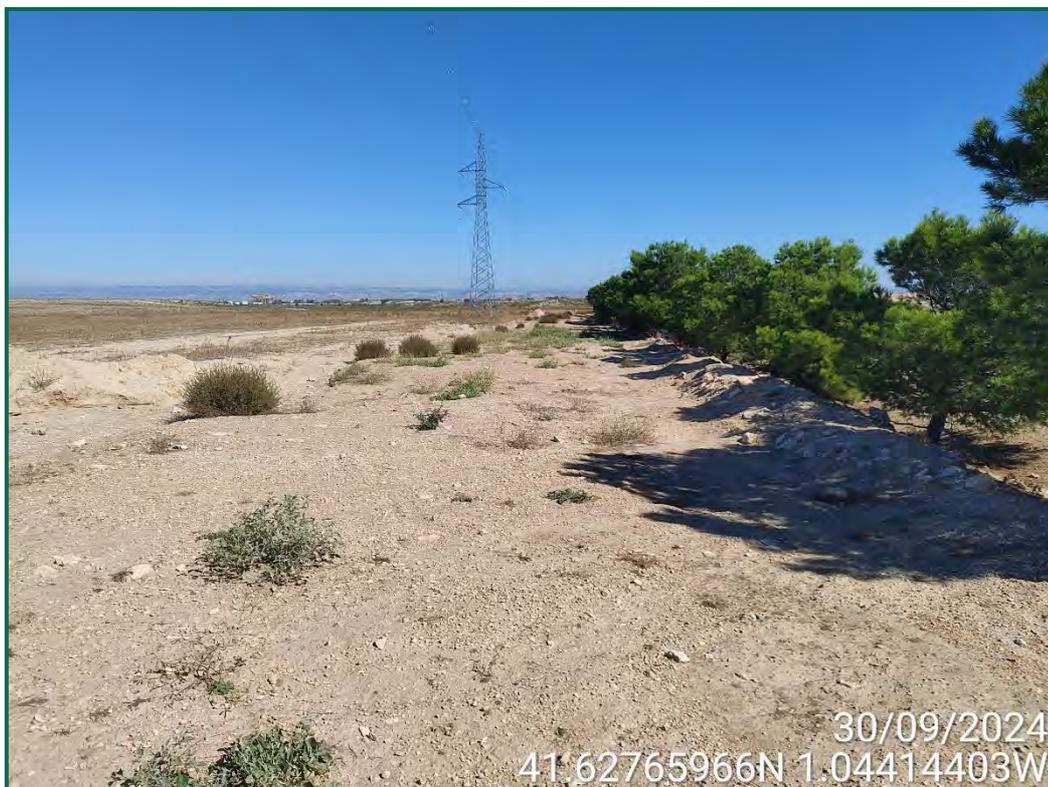
En la zona de la línea de evacuación, la cual se encuentra soterrada, la tierra vegetal retirada durante la realización de zanjas, fue acopiada en caballones y posteriormente extendida sobre el terreno. La vegetación natural existente no se vio afectada durante este proceso.

Fotografía 8. Vegetación natural próxima a la línea de evacuación.

Fotografía 9. Vegetación natural próxima a la línea de evacuación.

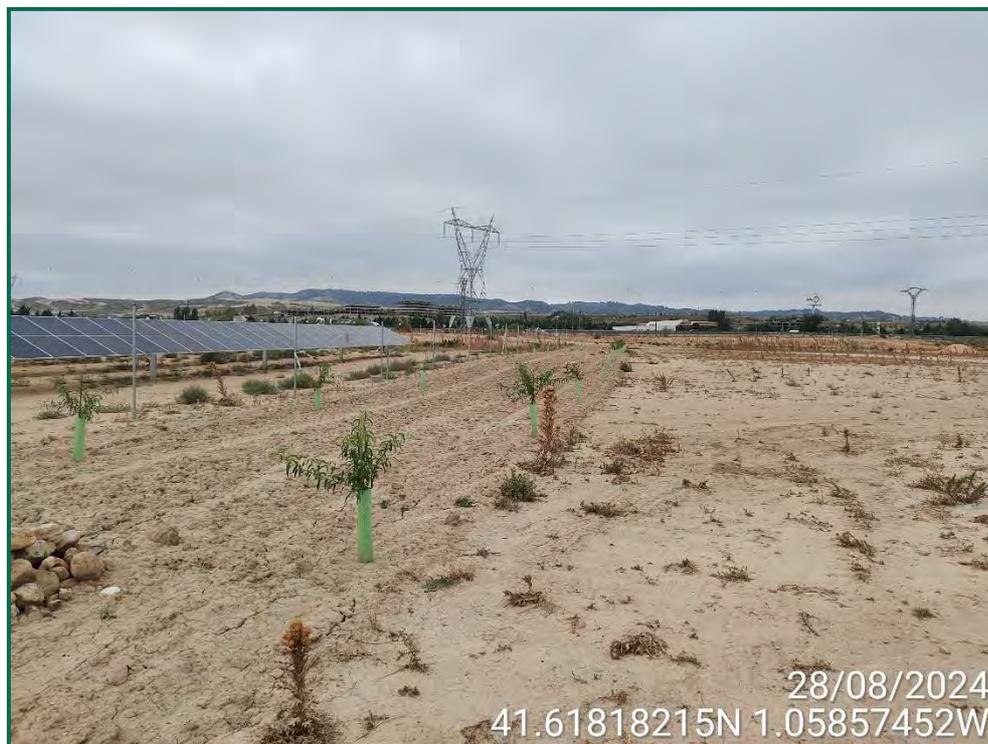
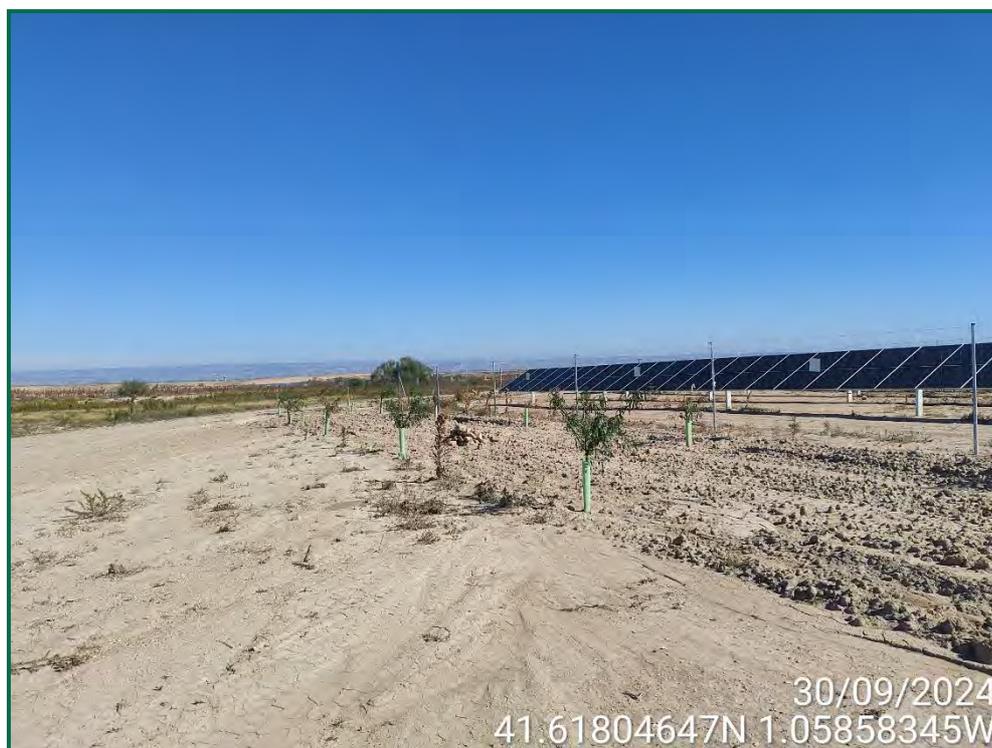
Se ha realizado una pantalla vegetal en todo el perímetro a excepción de la zona del perímetro que colinda con zonas urbanizadas. Se han plantado mayoritariamente almendros al tresbolillo y la separación recomendada para su correcto crecimiento.

Fotografía 10. Franja vegetal con plantación de almendros.

Fotografía 11. Franja vegetal con plantación de almendros.

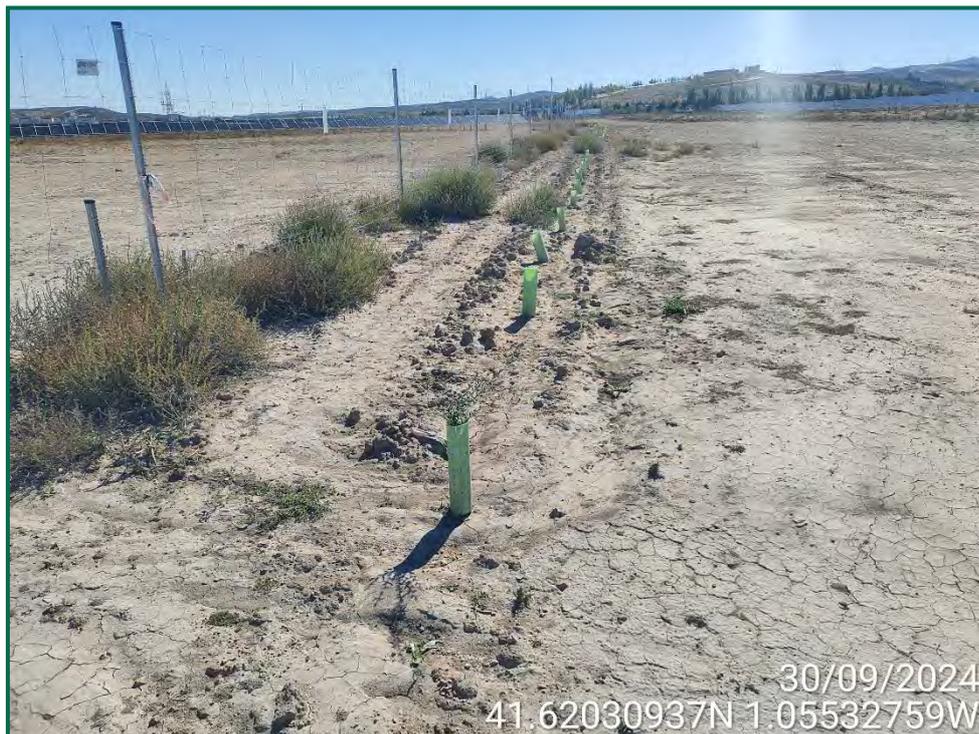
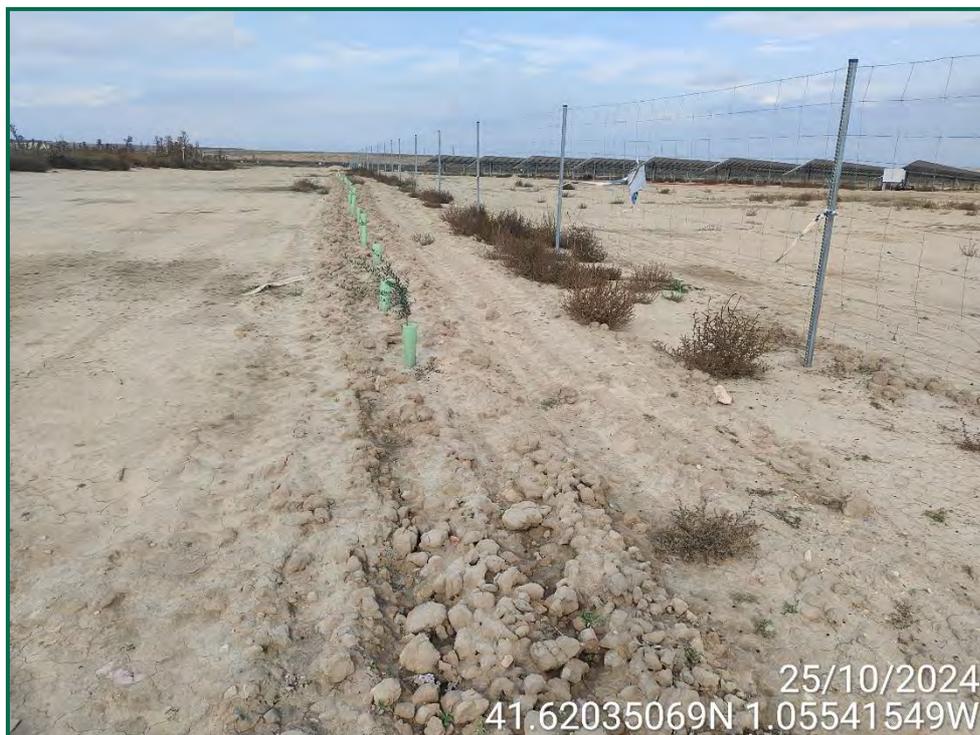
En los lugares donde no se puede realizar una pantalla cumpliendo con los retranqueos previstos en la normativa respecto a caminos u otros, se ha reducido la anchura excepcionalmente y en esas zonas se ha realizado la plantación de otras plantas que permiten la plantación más próxima unas de otras como retama, olivo y romero.

Fotografía 14. Plantación de olivos, retamas y romeros.

Fotografía 15. Plantación de olivos, retamas y romeros.

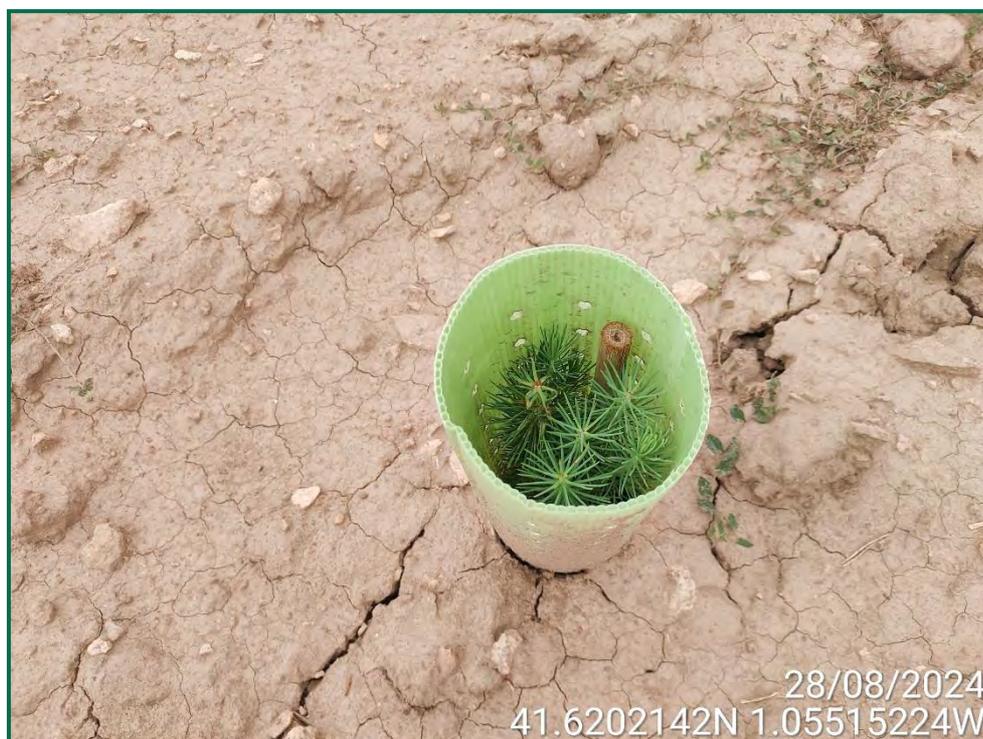
Fotografía 18. Romero y tutor de bambú.

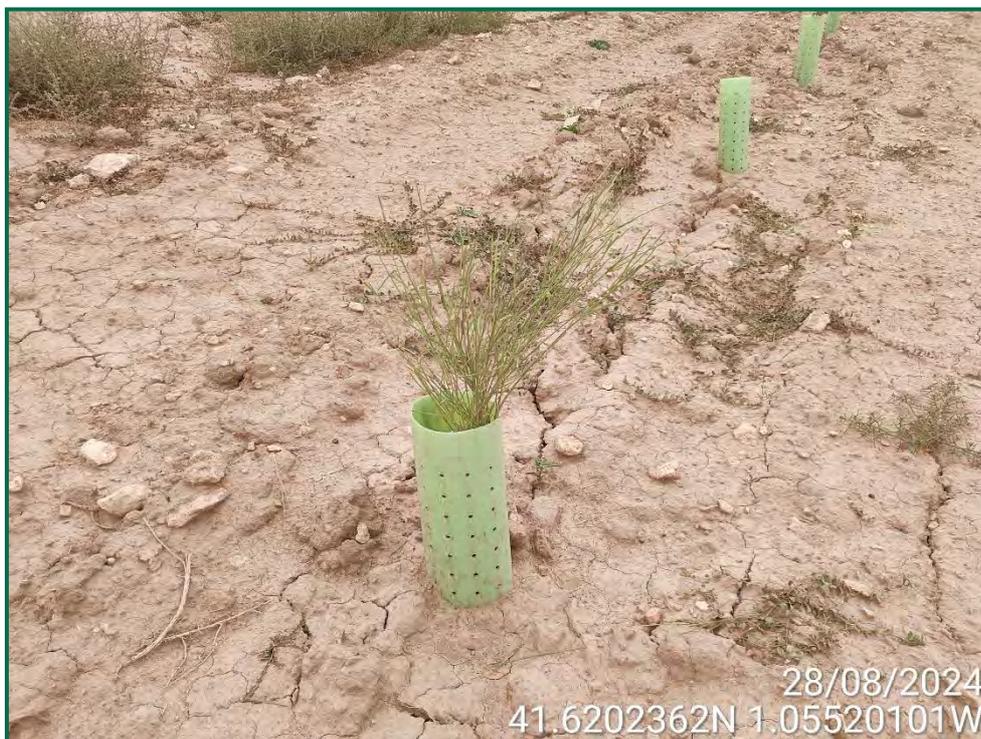
Para garantizar su crecimiento se ha realizado y seguirá realizando riegos de apoyo. Además, todas las plantas se han colocado con tutor para facilitar el buen crecimiento y han sido provistas de un tubo protector de 30cm de altura tutor de caña de bambú.

Fotografía 19. Tubo protector.

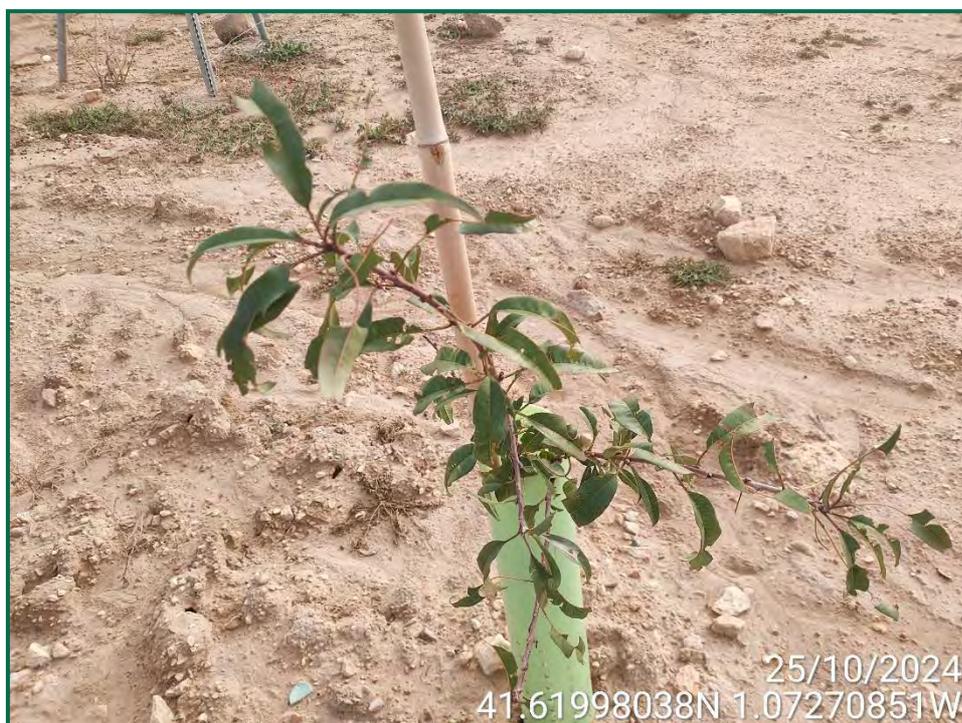
Durante las visitas se ha detectado la presencia de orugas que se comen las hojas de algunos almendros. Hay algunas zonas que se han visto más afectadas que otras.

Fotografía 20. Almendro atacado por orugas.

Fotografía 21. Almendro atacado por orugas.

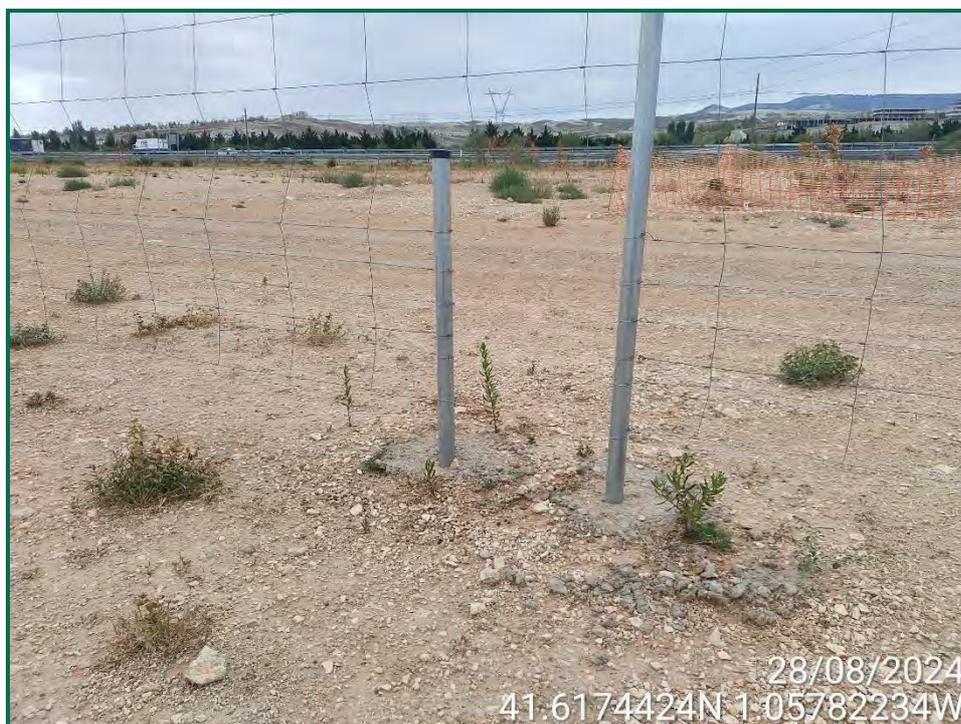
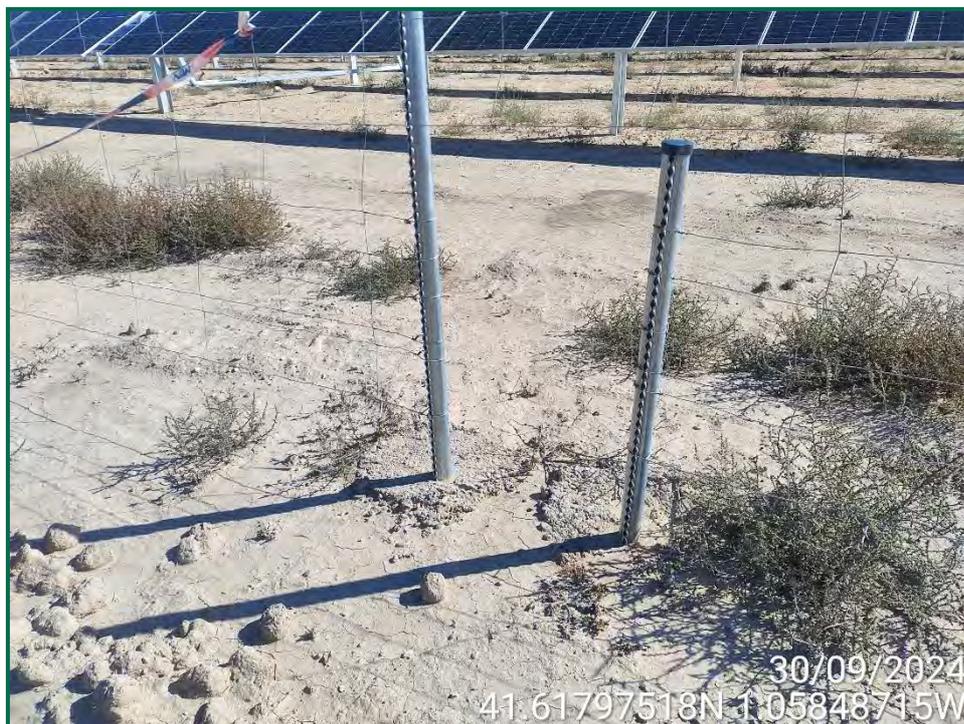
El vallado perimetral se ha instalado utilizando malla cinegética y permeable a la fauna y especialmente a especies que puedan favorecer el control natural de conejos, dejando un espacio libre desde el suelo de, al menos, 20 cm y con cuadros inferiores de tamaño mínimo de 300 cm<sup>2</sup>. Además, se han habilitado pasos de fauna cada 50 m como máximo con unas dimensiones de 53 cm de ancho por 79 cm de alto.

Fotografía 22. Pasos de fauna y espaciado cinegético.

Fotografía 23. Pasos de fauna y espaciado cinegético.

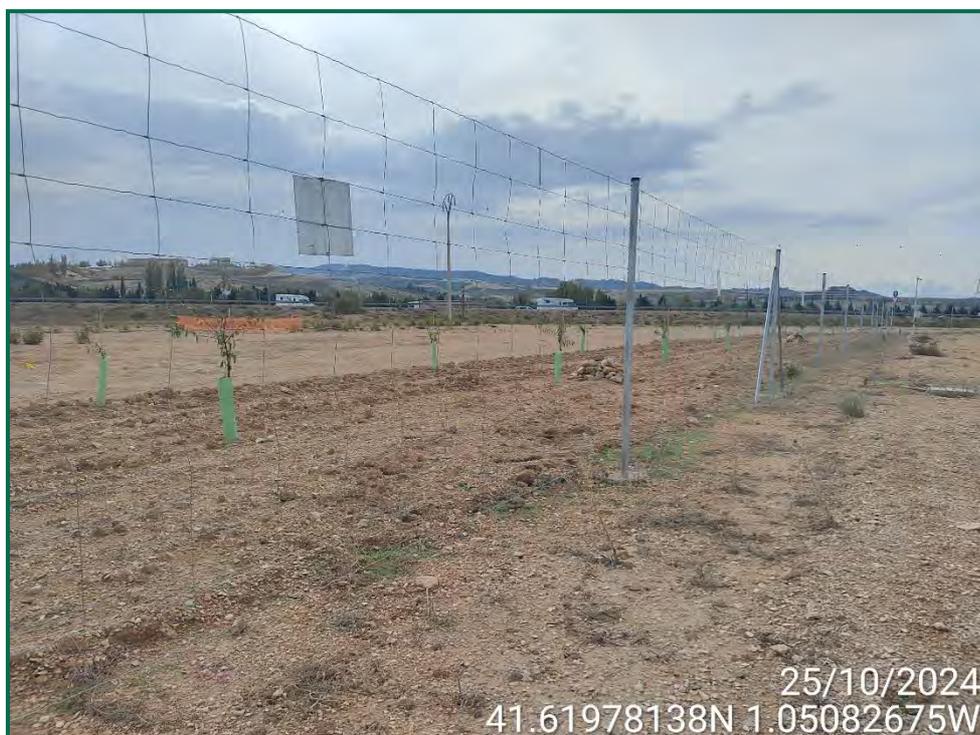
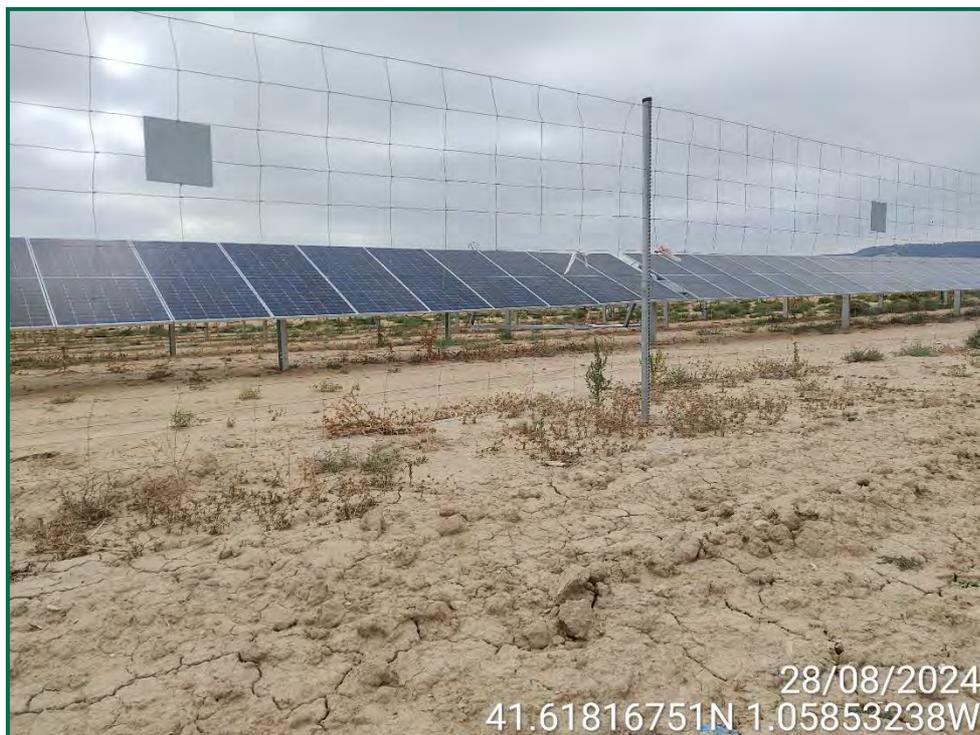
Fotografía 24. Placas anticolidión y vallado perimetral.

Fotografía 25. Placas anticolidión y vallado perimetral.

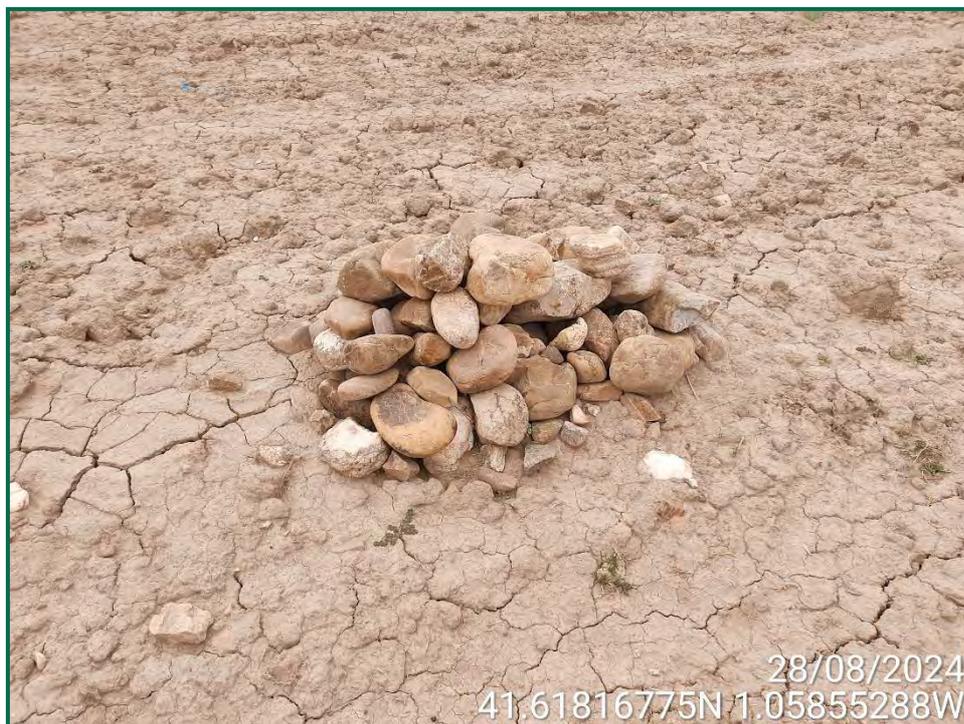
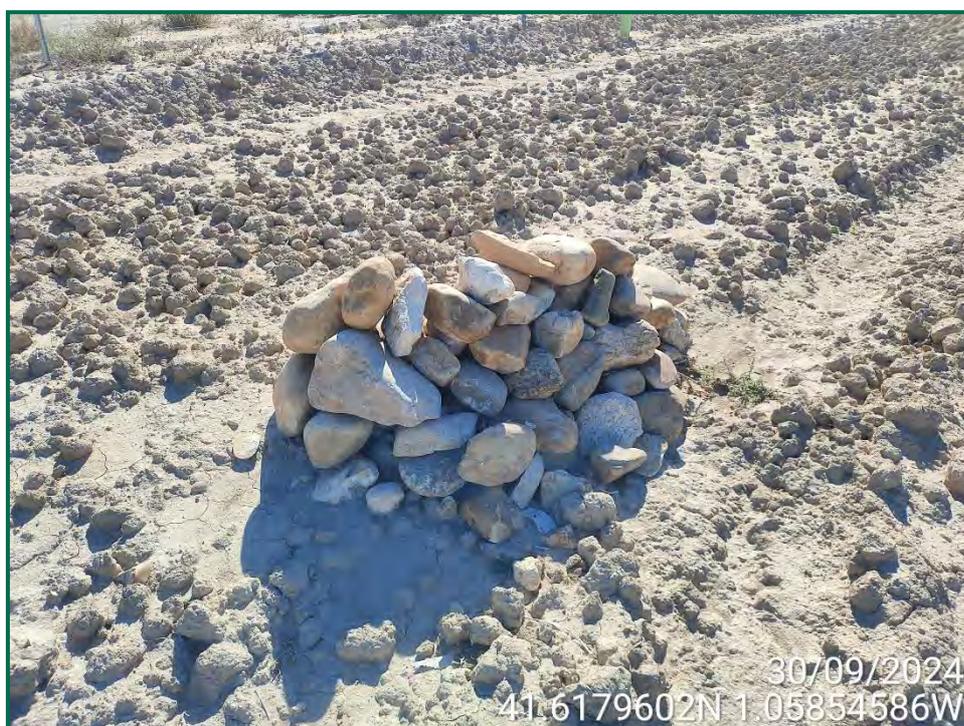
Estos majanos han sido colocados y son de aproximadamente un metro de largo y están formados por rocas de gran tamaño, en las siguientes fotos pueden verse los majanos colocados:

Fotografía 26. Majano para reptiles.

Fotografía 27. Majano para reptiles entre pantalla vegetal.

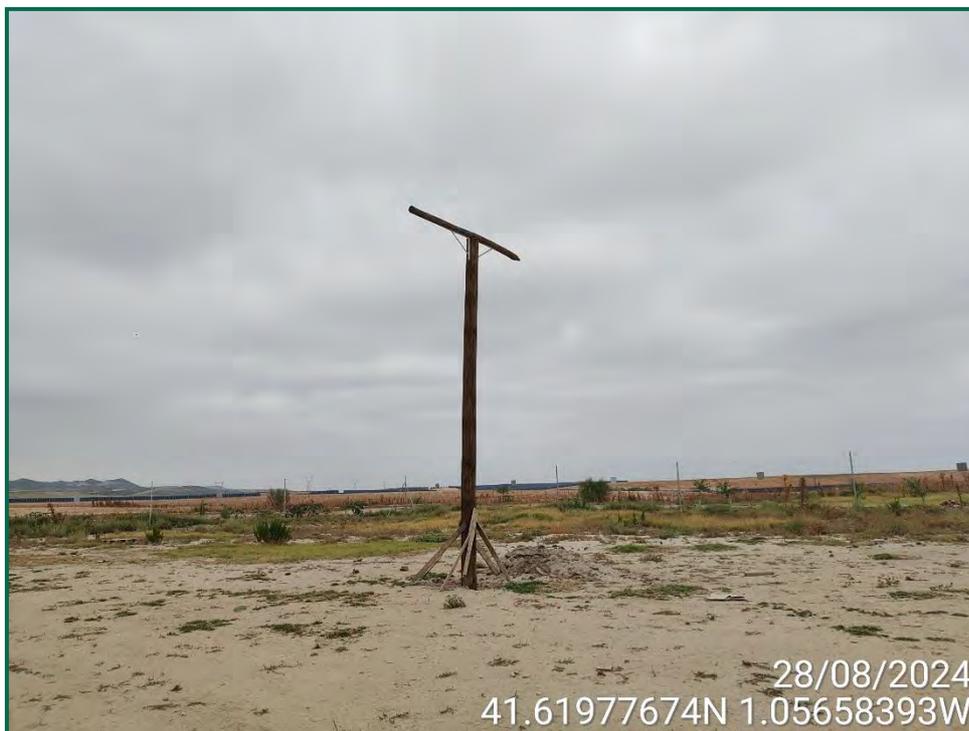
Se han colocado, en distintas zonas en el interior de la planta fotovoltaica, postes que sirven como posadero para rapaces de pequeño y mediano tamaño.

Fotografía 28. Posaderos para rapaces.

Fotografía 29. Posaderos para rapaces.

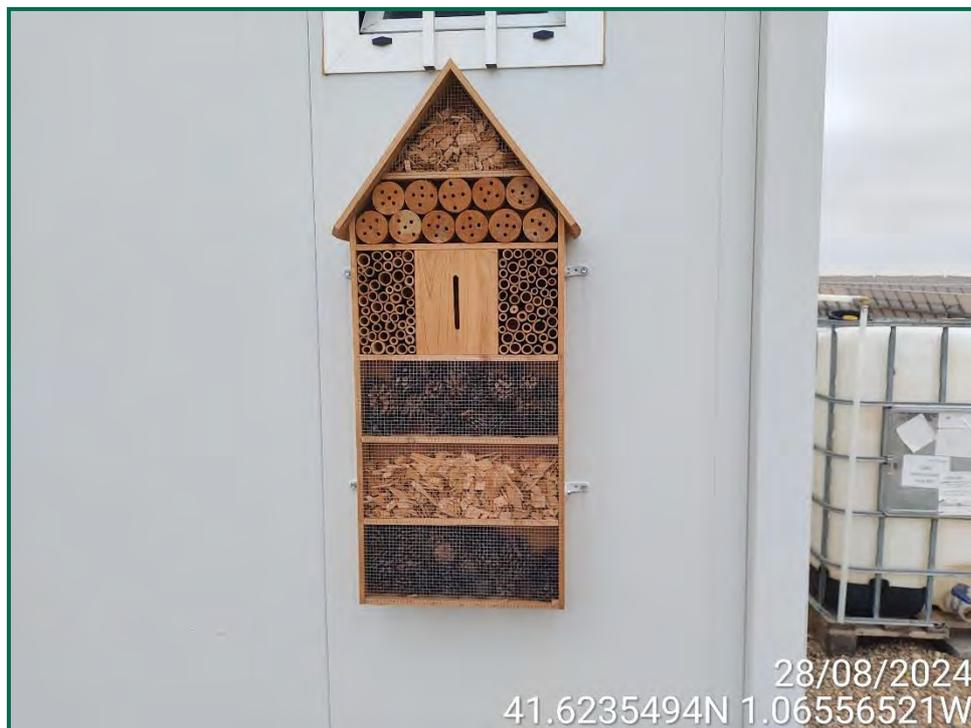
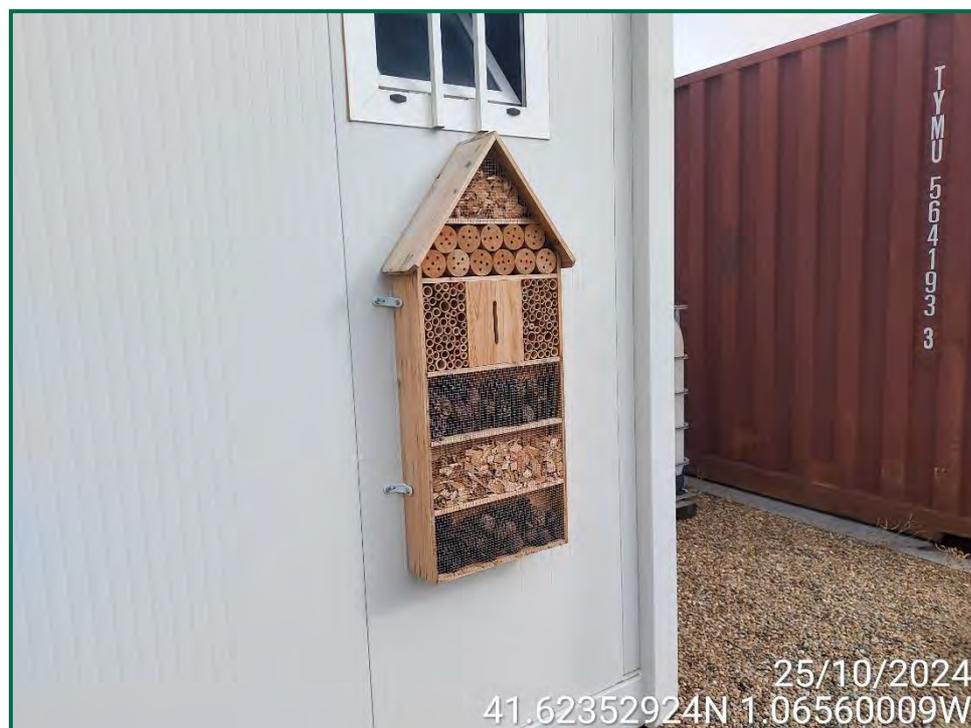
También se ha colocado un hotel de insectos en la caseta de control de Centrovía I como puede observarse en las siguientes imágenes:

Fotografía 30. Hotel de insectos.

Fotografía 31. Hotel de insectos.

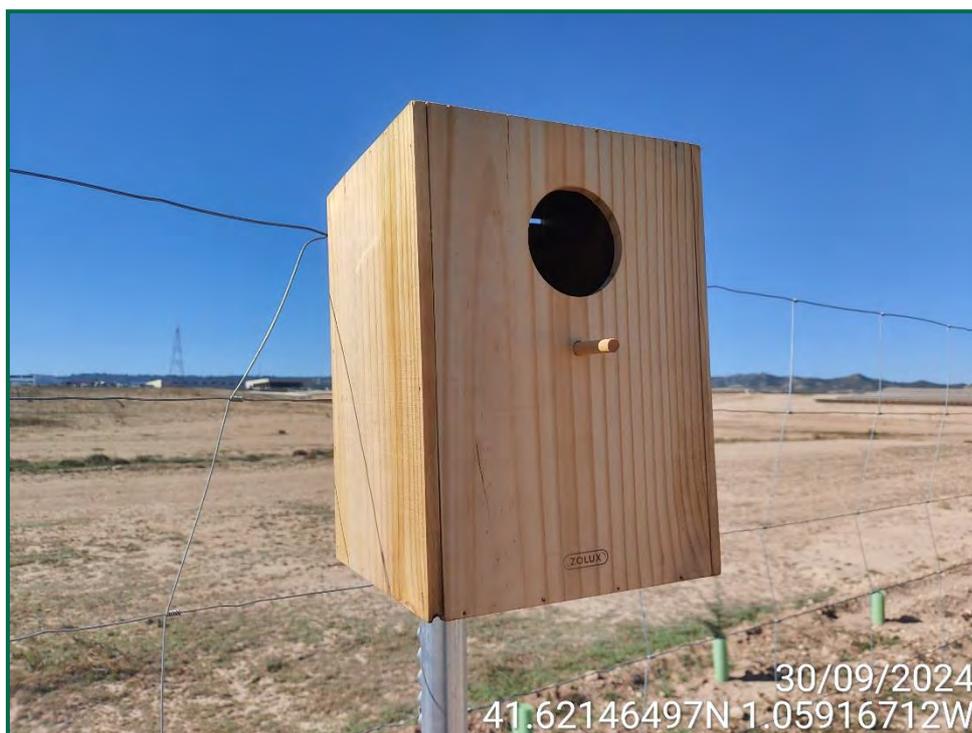
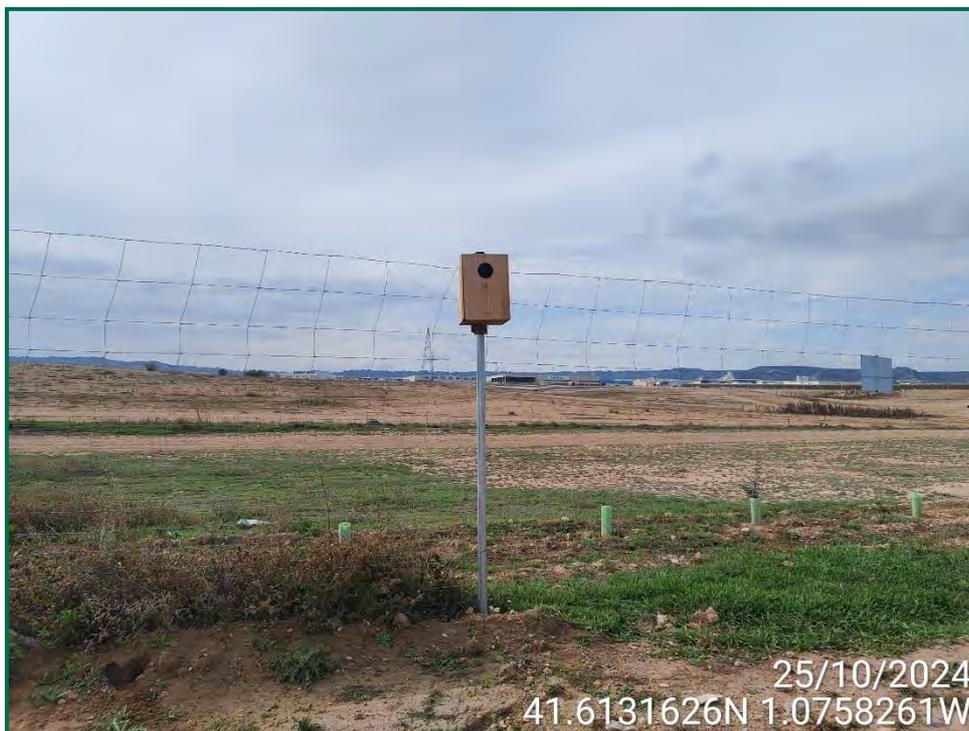
Por último, se han colocado cajas nido sustituyendo a las tejas nidos que marca la DIA, ya que el edificio de control no tiene las características adecuadas para poder colocarlas. Las cajas nido se han colocado sobre el poste del vallado perimetral, alejadas de los posaderos para rapaces y de cualquier alcance exterior.

Fotografía 32. Caja nido.

Fotografía 33. Caja nido.

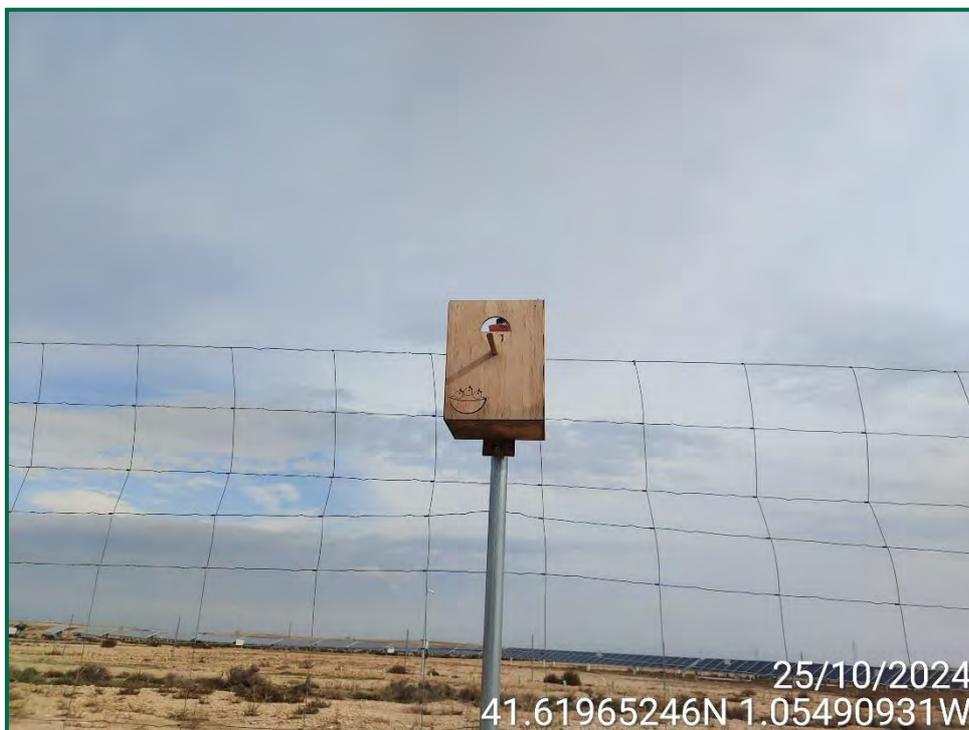
Una de las caja nido no presenta techo, probablemente el viento lo ha arrancado.

Fotografía 34. Caja nido sin tejado.
