Nombre de la instalación	PLANTA FOTOVOLTAICA CENTROVÍA III
Provincia de la instalación	ZARAGOZA
Nombre del titular	CONQUER FROM WITHIN, S.L.
CIF del titular	B- 88189931
Nombre de la empresa de vigilancia	LUZ DE GESTIÓN Y MEDIO AMBIENTE, S.L.
Tipo de EIA	SIMPLIFICADA
Informe en FASE de	EXPLOTACIÓN
Periodicidad del informe según DIA	TRIMESTRAL
Año de seguimiento nº	1
nº de informe y año de seguimiento	INFORME 1 DEL AÑO 1
Periodo que recoge el informe	Agosto – octubre 2024

## INFORME TRIMESTRAL EN FASE DE EXPLOTACIÓN

### PLANTA FOTOVOLTAICA CENTROVÍA III Y SU INFRAESTRUCTURA DE EVACUACIÓN Zaragoza (Zaragoza)

AGOSTO - OCTUBRE 2024

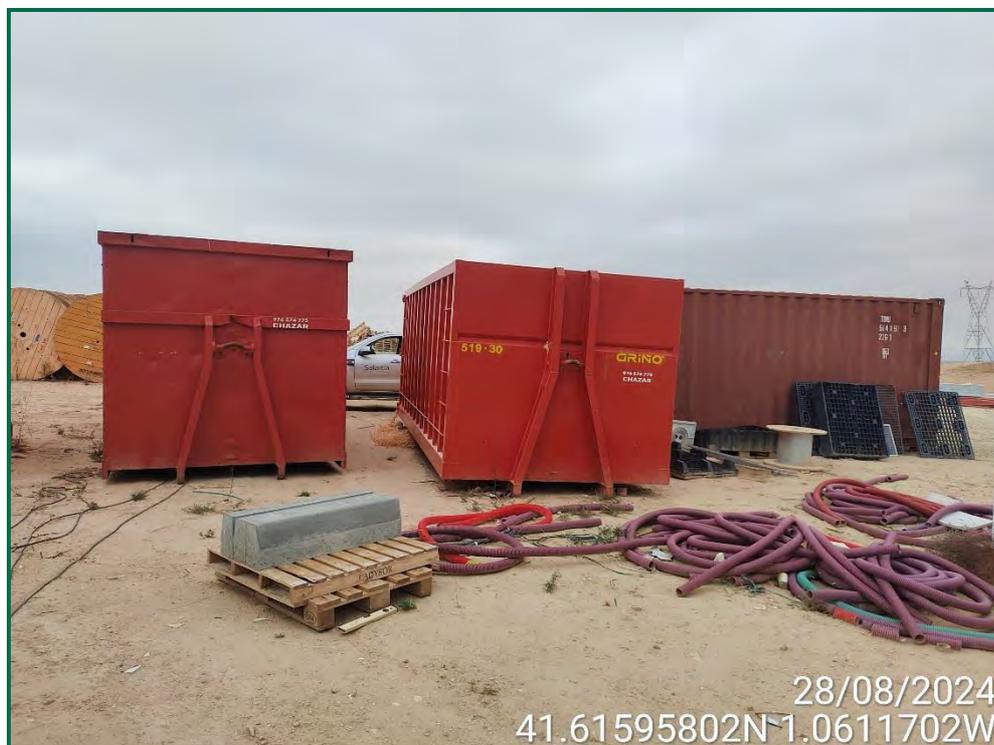
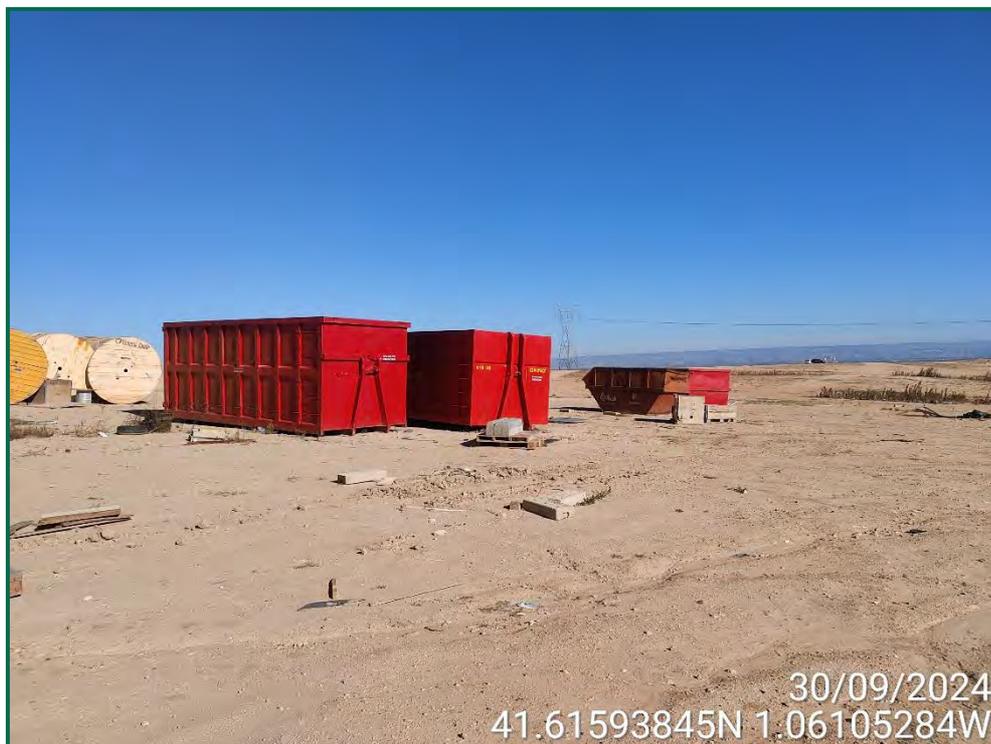
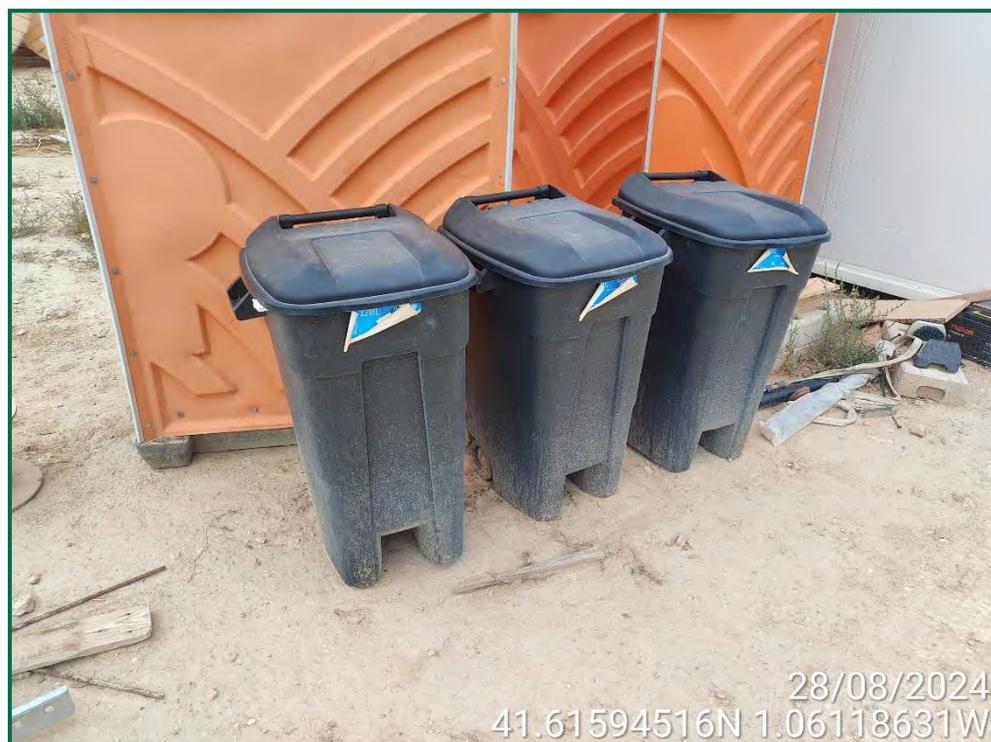
Durante las obras se utilizó un punto limpio para el almacenamiento selectivo y seguro de los residuos peligrosos, así como contenedores de gran volumen para residuos inertes voluminosos, para plásticos, madera y cartón y papel. Este punto limpio, así como los contenedores de residuos inertes están siendo retirados.

Fotografía 35. Contenedores de residuos y restos de materiales.

Fotografía 36. Contenedores de residuos.

Fotografía 37. Punto limpio.

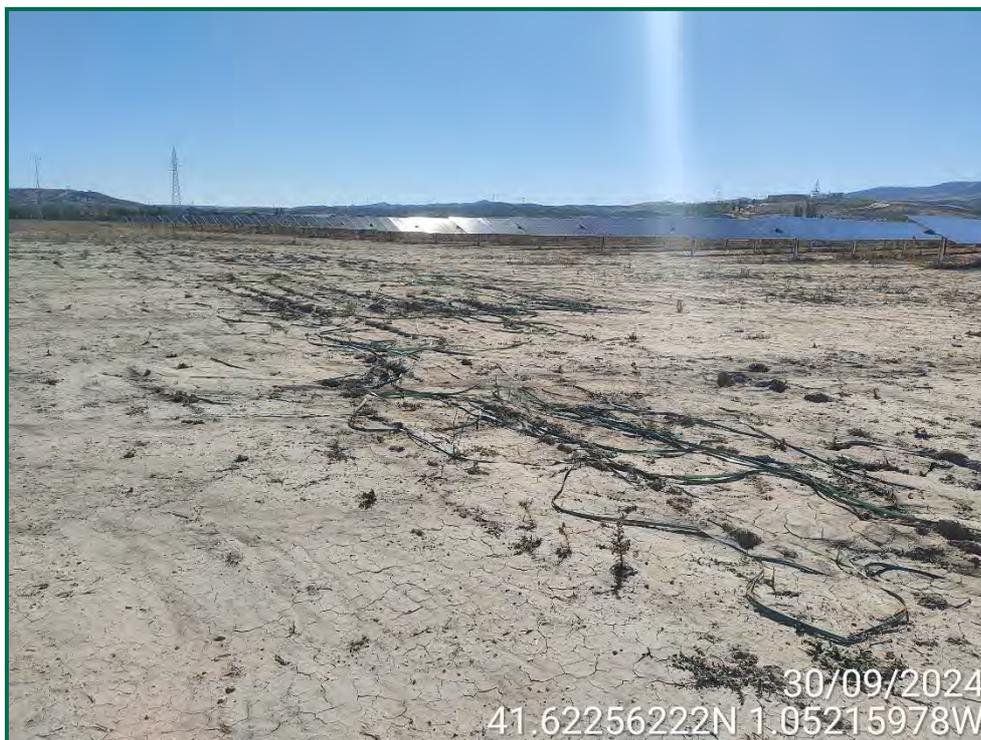
Durante las visitas realizadas se observa que se han realizado batidas para retirar los restos de residuos arrastrados por el viento por el vallado y zonas colindantes. La mayor parte de los residuos han sido retirados aunque aún quedan restos, por lo que se seguirán realizando batidas para su recogida.

Fotografía 38. Resto de residuos dentro de la planta.

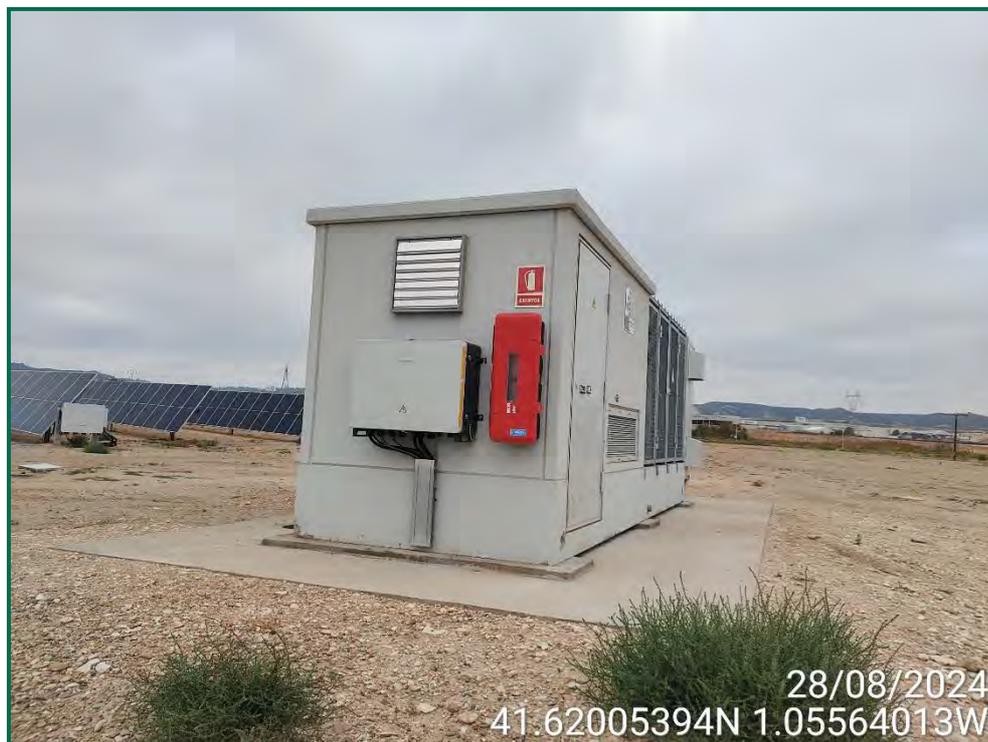
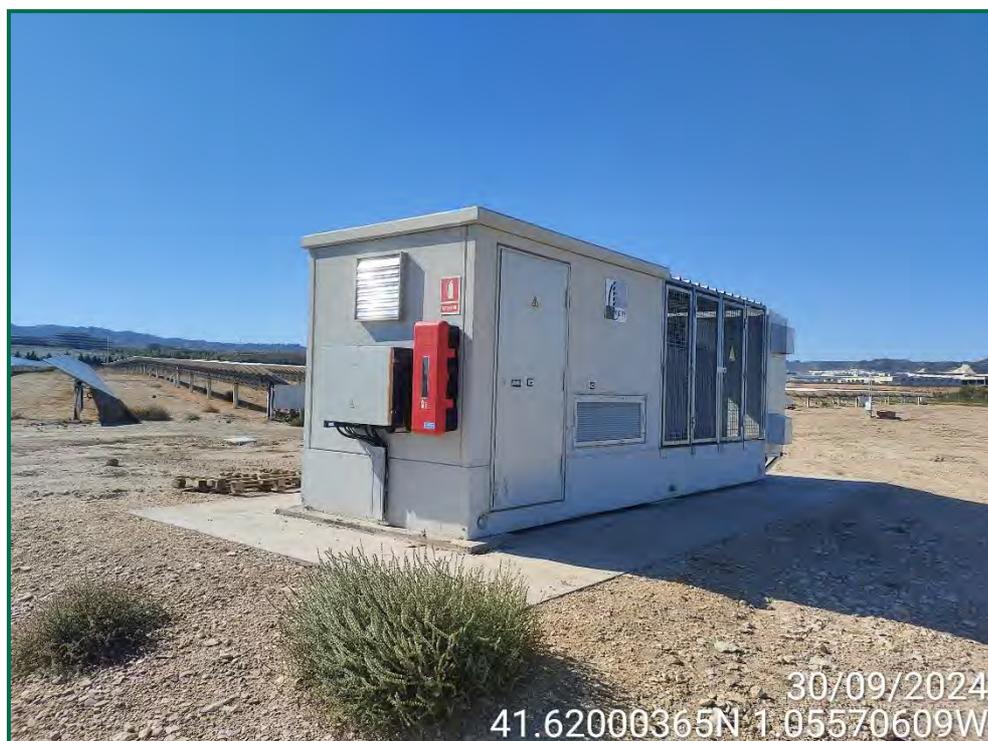
Se dispone de extintores, en la zona de casetas, junto al grupo electrógeno y en la zona de obras. No se han depositado restos de desbroces ni materiales combustibles.

Fotografía 39. Extintor en la CT.

Fotografía 40. Extintor en la CT.
