| Nombre de la instalación | PLANTA FOTOVOLTAICA CENTROVÍA III |

INFORME TRIMESTRAL EN FASE DE EXPLOTACIÓN

PLANTA FOTOVOLTAICA CENTROVÍA III Y SU INFRAESTRUCTURA DE EVACUACIÓN Zaragoza (Zaragoza)

Febrero 2025 – Abril 2025

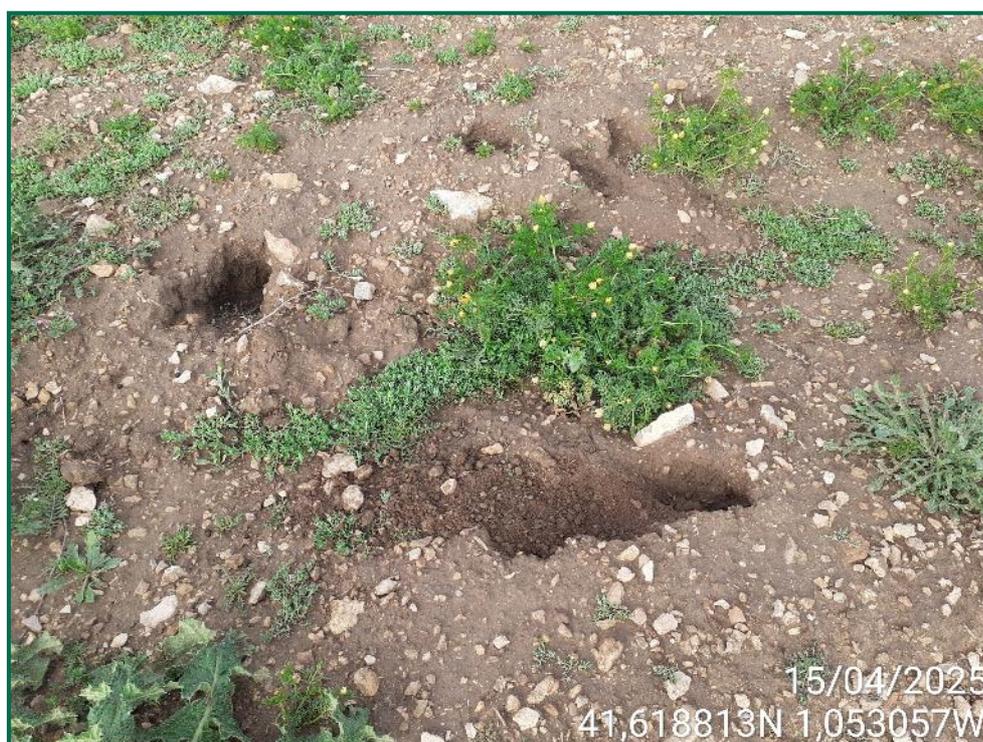
Por el momento no se han producido procesos erosivos importantes, aunque en algunas zonas se observa erosión debido a fuertes lluvias que han causado riadas en algunas zonas durante estos meses. Además, se observa la presencia de madrigueras de conejo dentro de la pantalla vegetal que levantan parte del suelo.

Fotografía 1. Madrigueras de conejos en la pantalla vegetal.

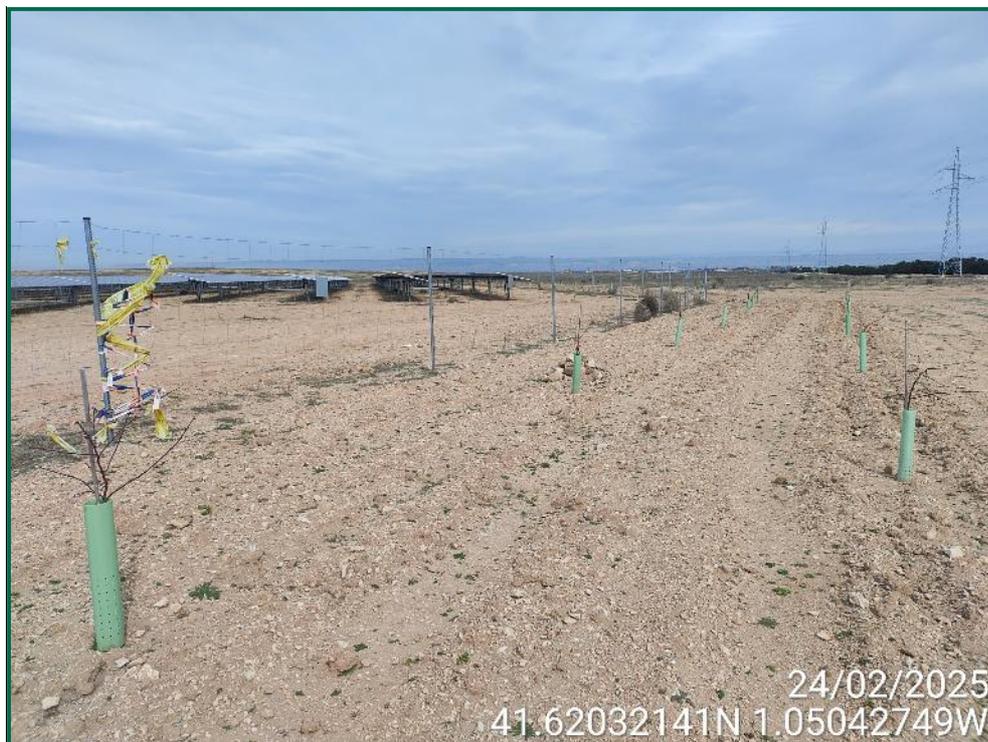
La tierra vegetal retirada durante las obras se acopió en caballones con el objetivo de conservarla correctamente para su posterior uso en la restauración, esta tierra se extendió en los taludes y el perímetro del vallado.

Fotografía 2. Perímetro del vallado con plantaciones.

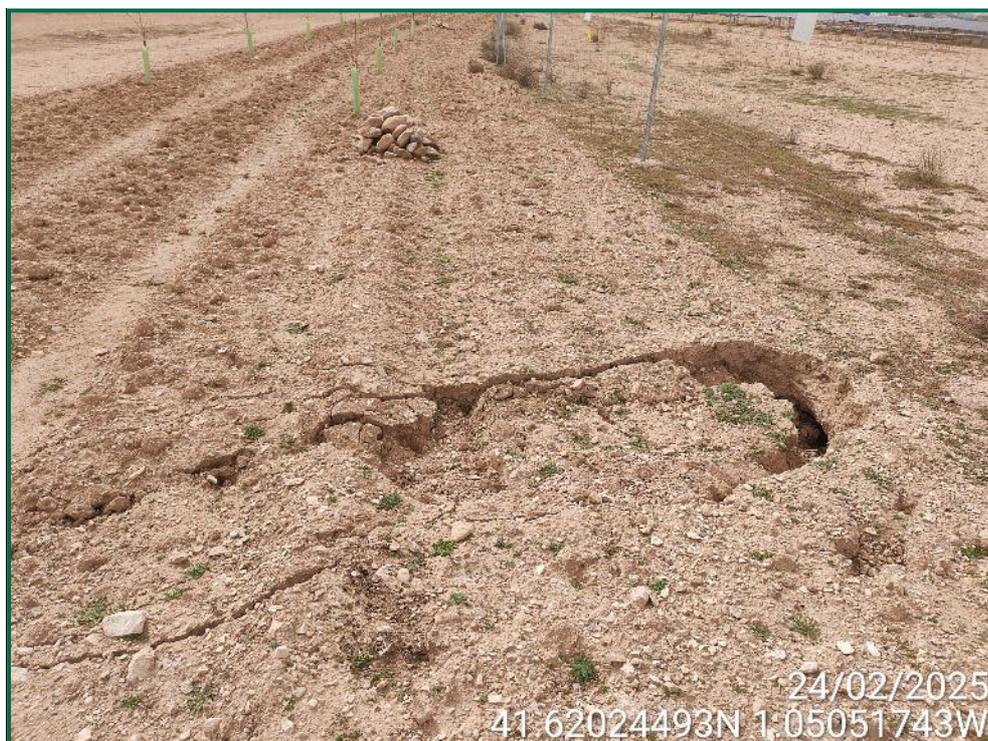
Fotografía 3. Zonas con erosión fuera de la planta fotovoltaica.

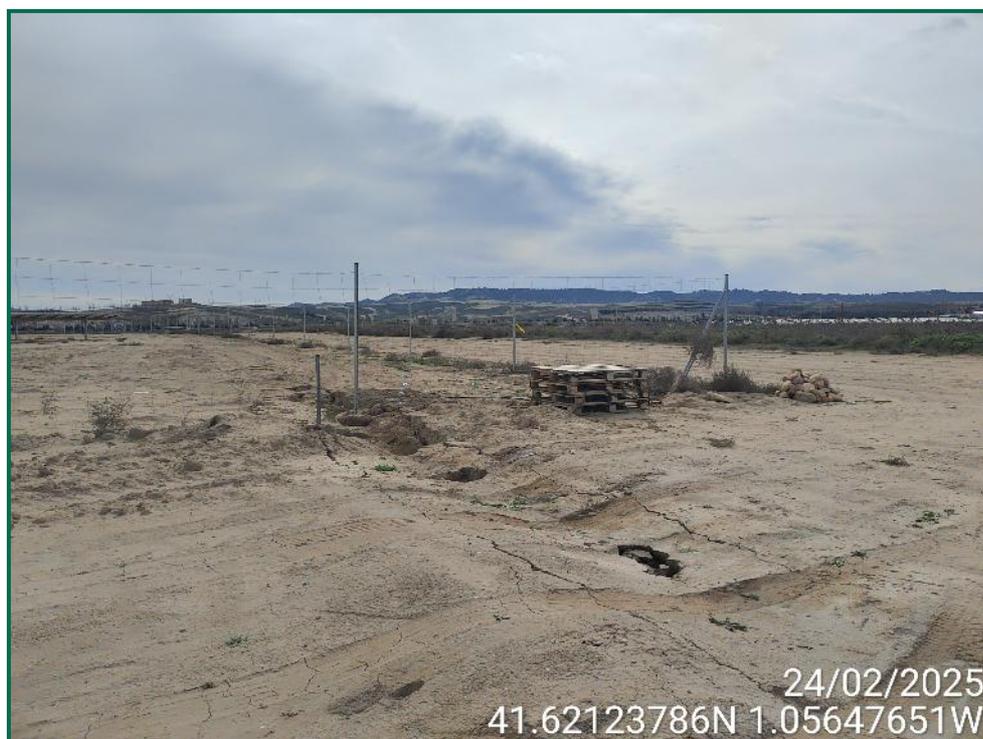
Fotografía 4. Zonas con erosión dentro de la planta fotovoltaica.

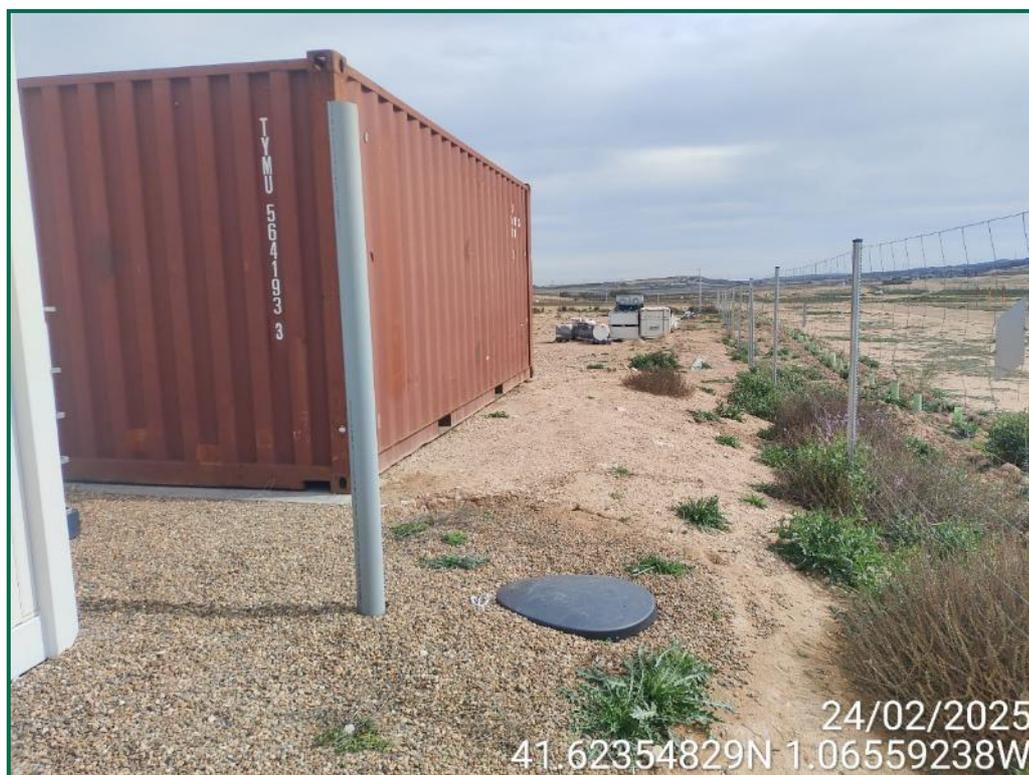
Asimismo, se asegurará en todo momento la calidad de las aguas superficiales y subterráneas mediante un correcto **mantenimiento periódico de las fosas sépticas** por una empresa especializada y homologada y se controlará que no se realizan vertidos.

Fotografía 5. Fosa séptica.

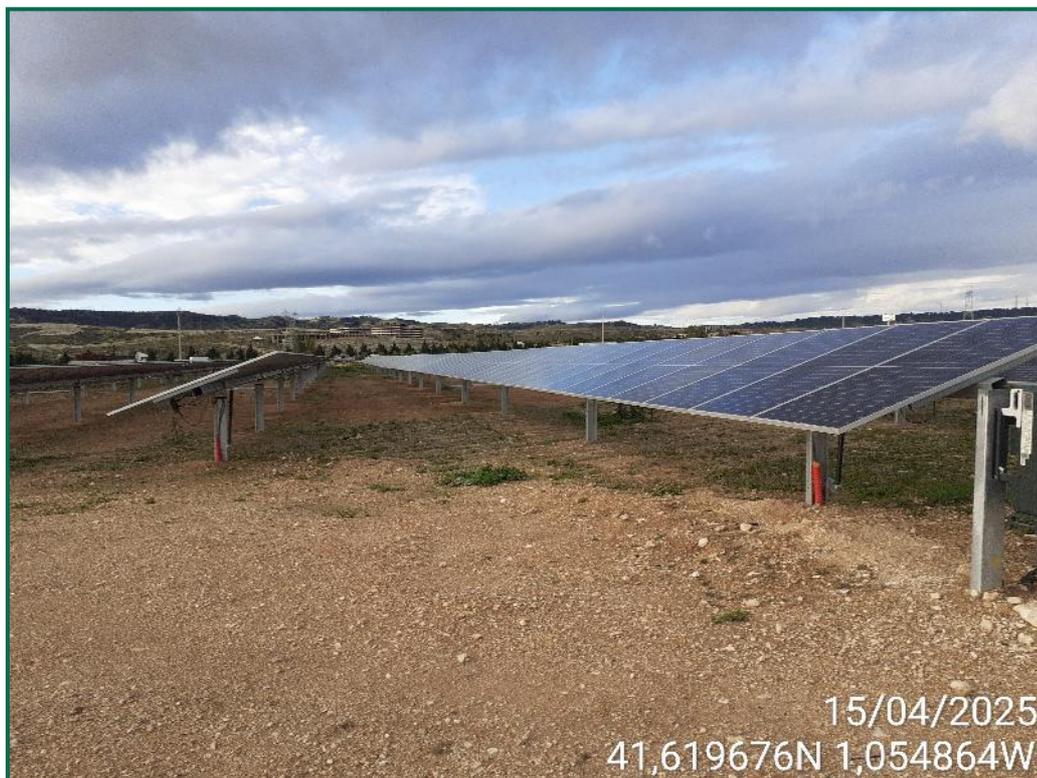
Fotografía 6. Zonas internas con vegetación entre seguidores

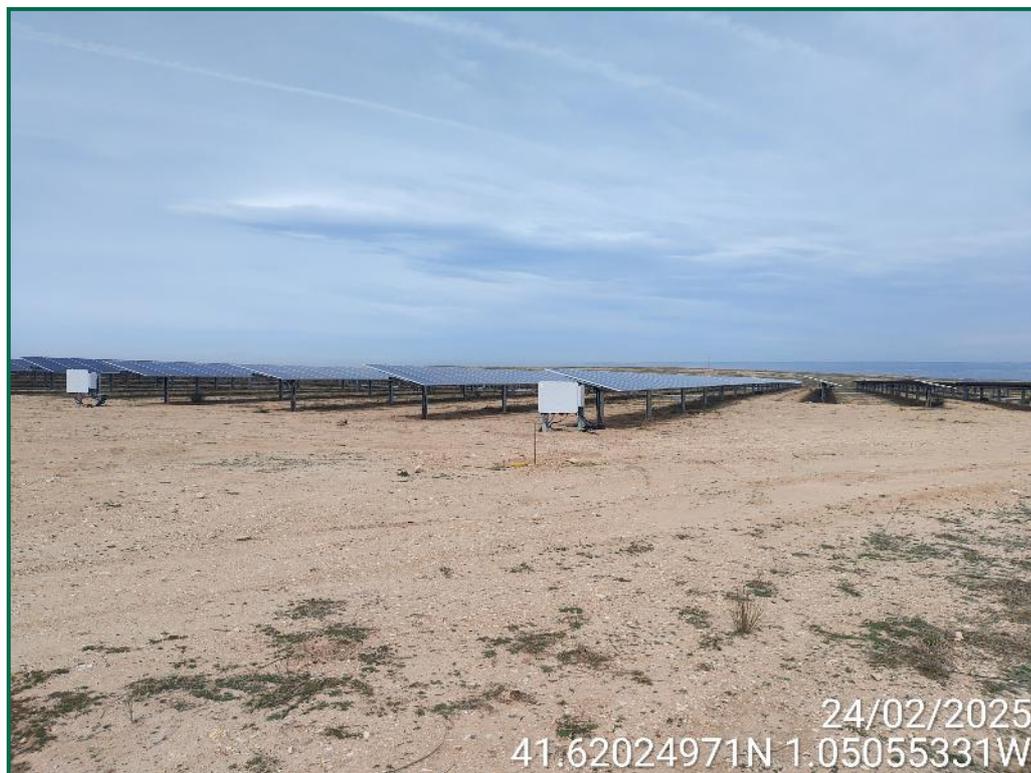
Fotografía 7. Zonas internas sin vegetación entre seguidores

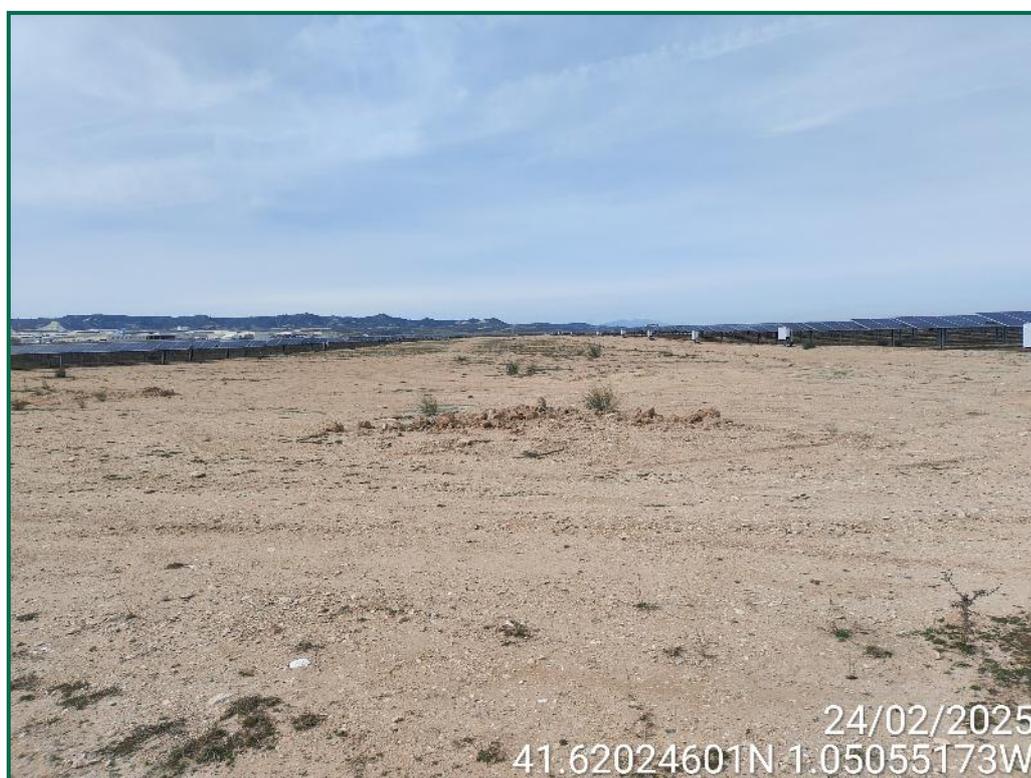
Fotografía 8. Superficie de la planta fotovoltaica con poca vegetación.

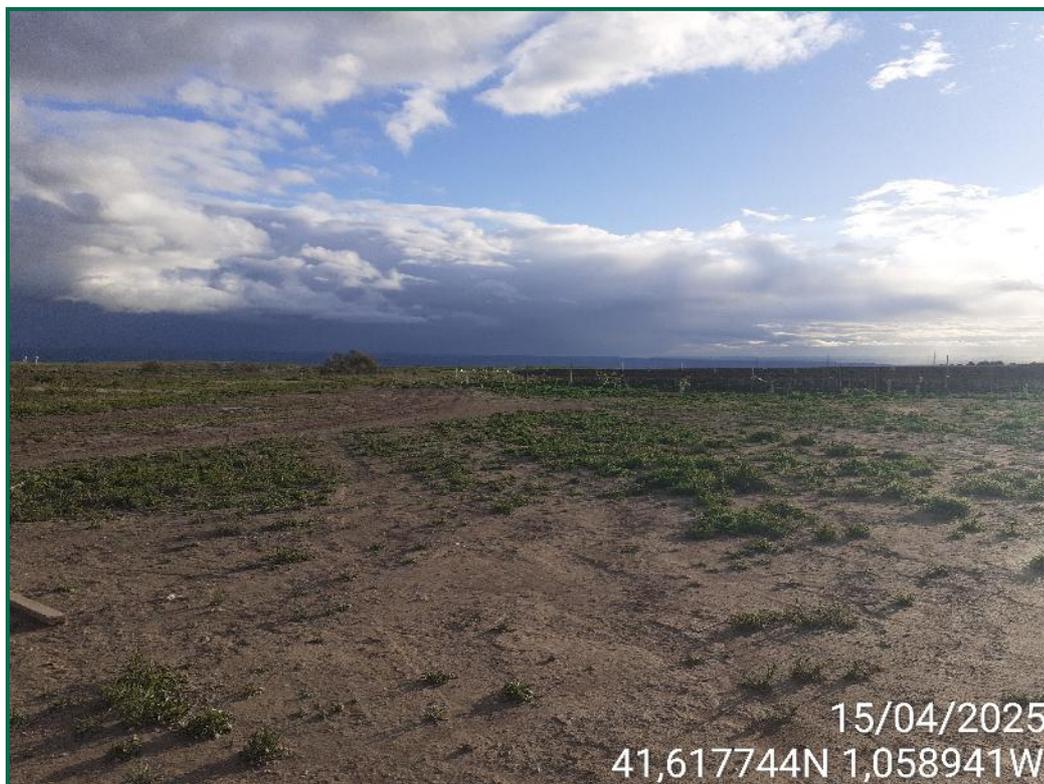
Fotografía 9. Vegetación natural en el exterior del vallado.

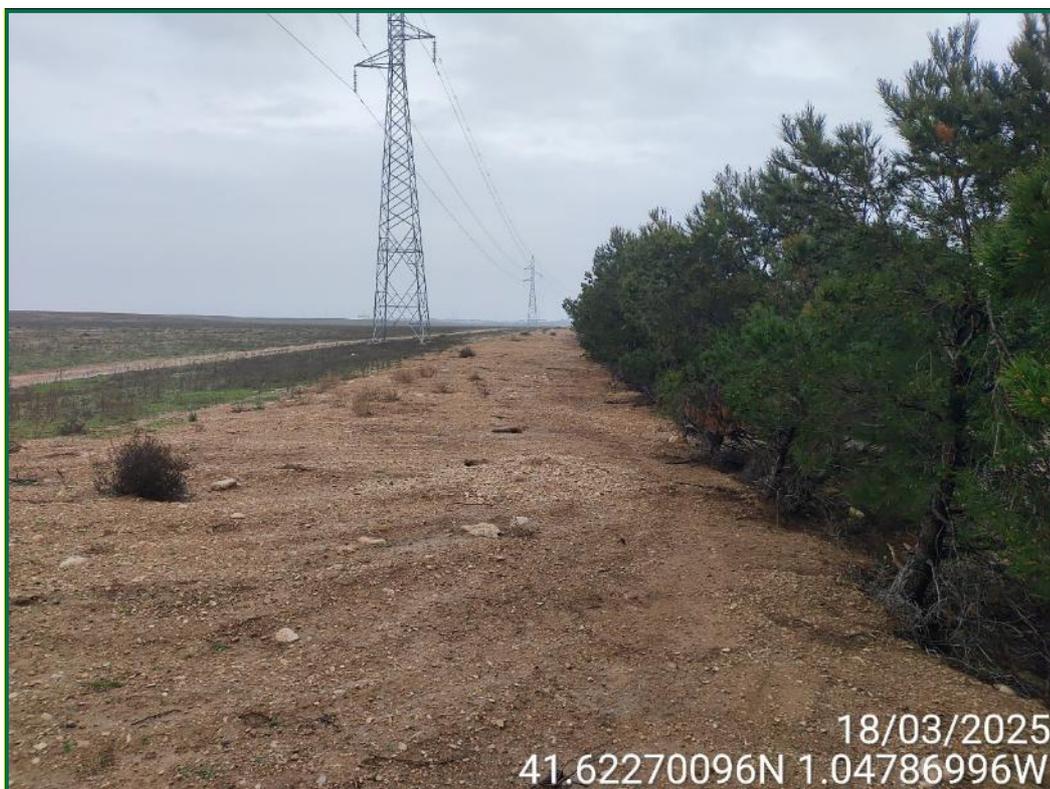
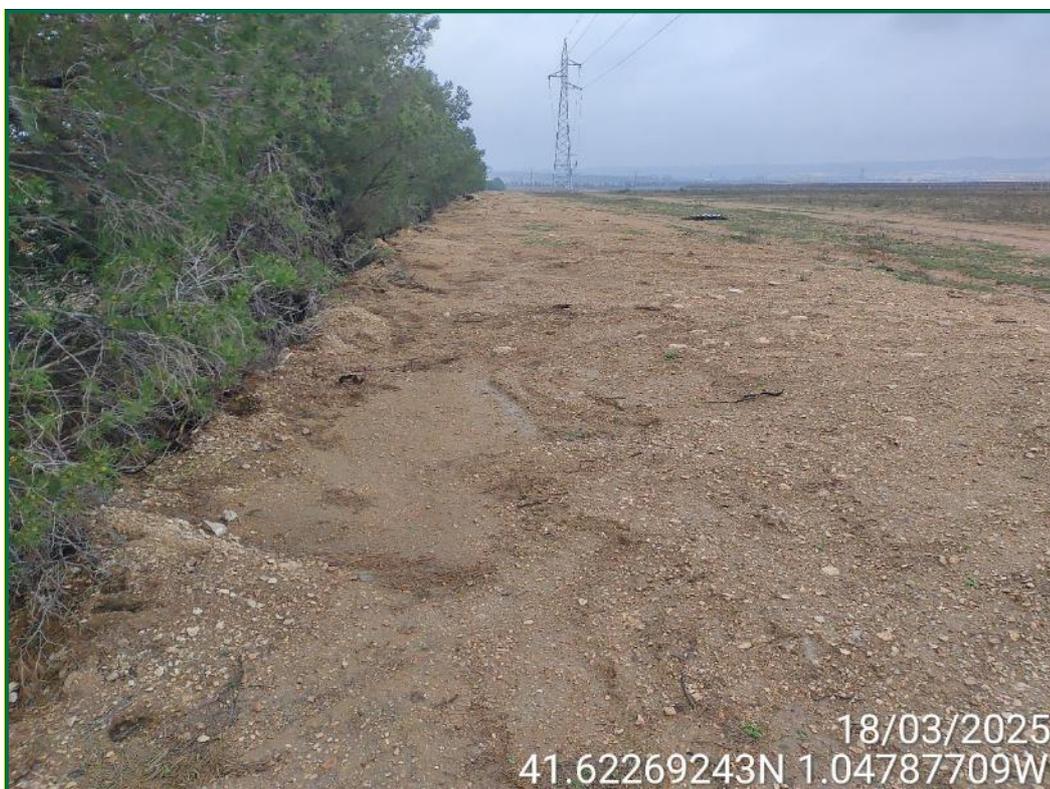
En la zona de la línea de evacuación, la cual se encuentra soterrada, la tierra vegetal retirada durante la realización de zanjas, fue acopiada en caballones y posteriormente extendida sobre el terreno. La vegetación natural existente no se vio afectada durante este proceso.

Fotografía 10. Vegetación natural próxima a la línea de evacuación.

Fotografía 11. Vegetación natural próxima a la línea de evacuación.

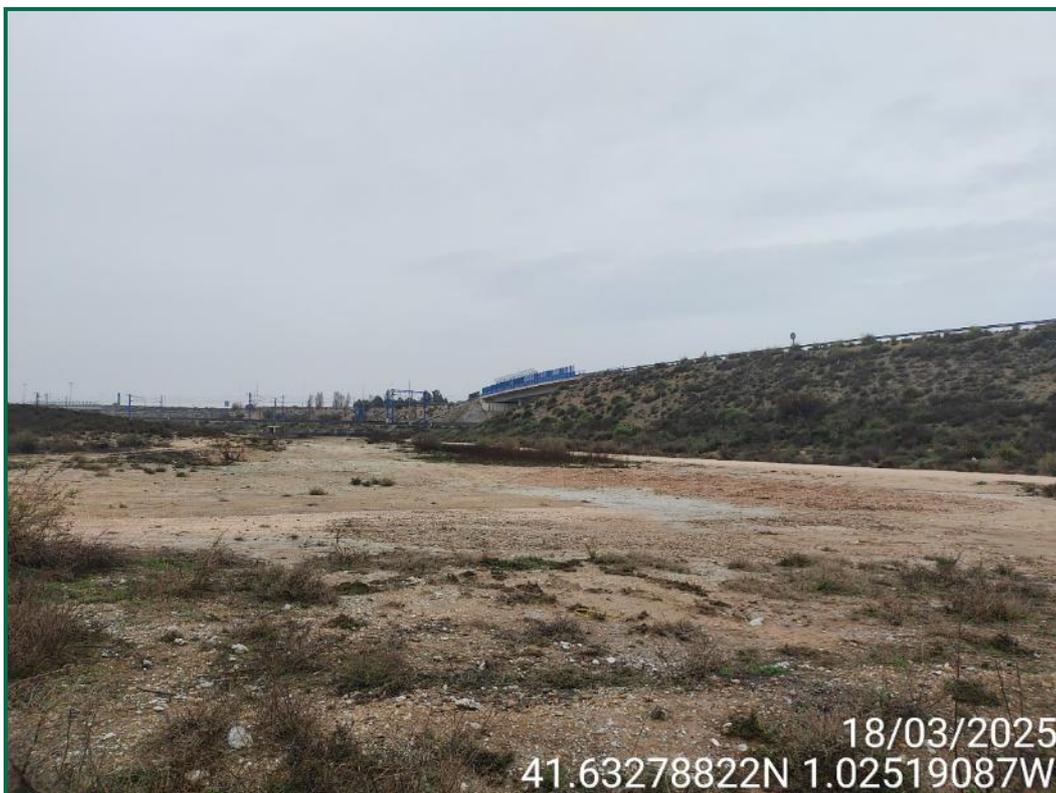
Fotografía 12. Vegetación natural al final de la línea de evacuación.

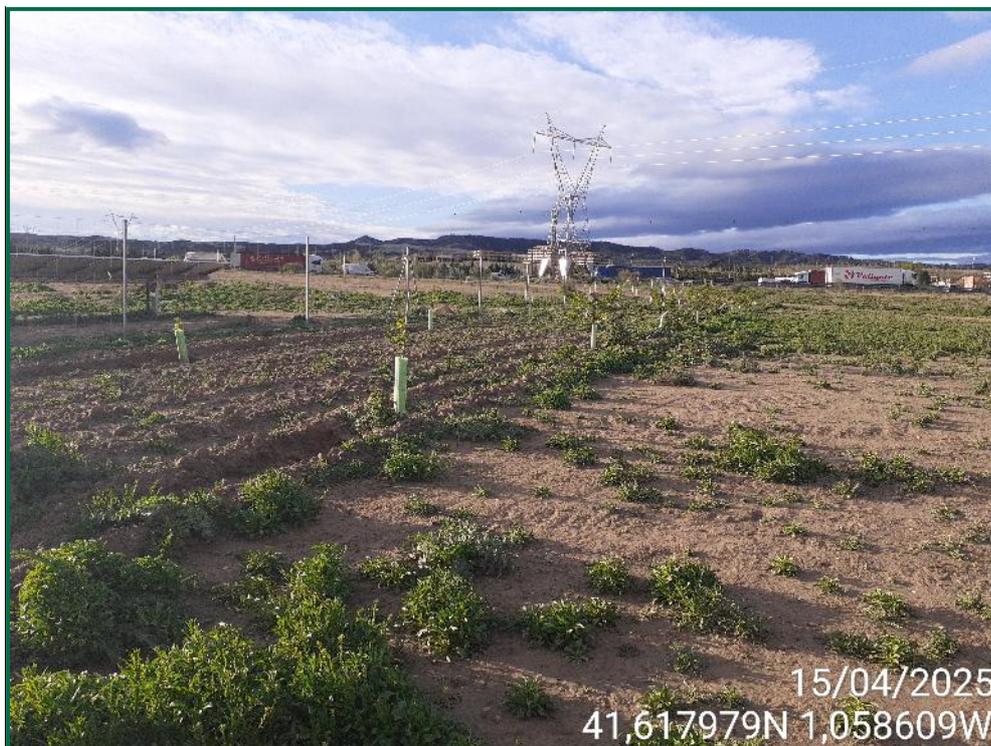
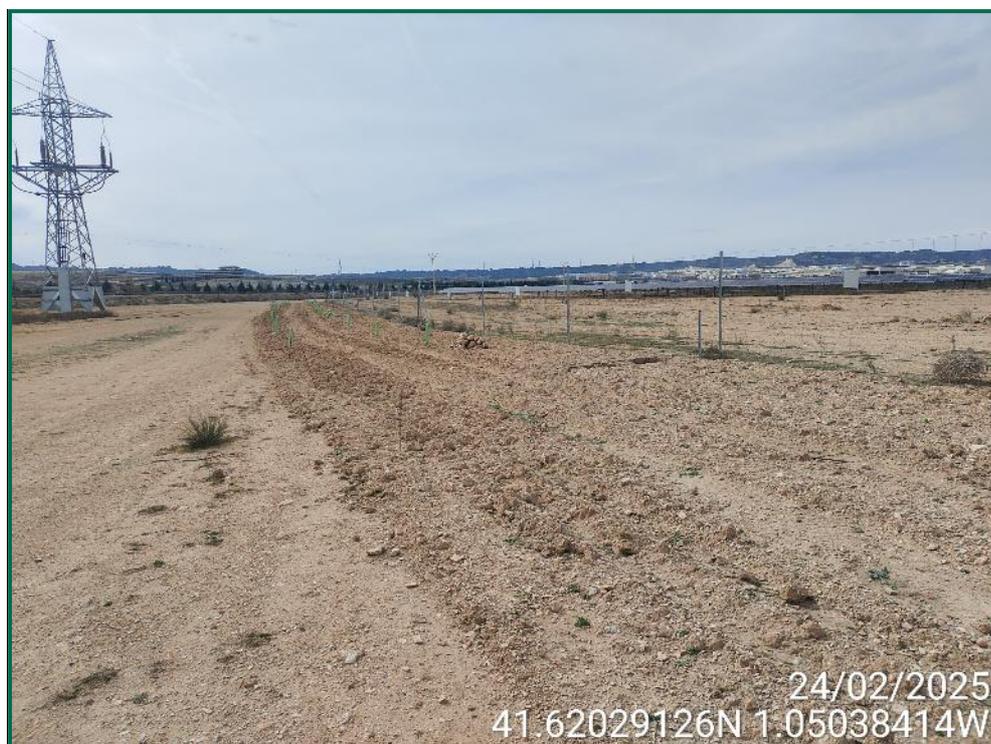
Se ha realizado una pantalla vegetal en todo el perímetro a excepción de la zona del perímetro que colinda con zonas urbanizadas. Se han plantado mayoritariamente almendros al tresbolillo y la separación recomendada para su correcto crecimiento.

Fotografía 13. Franja vegetal con plantación de almendros.

Fotografía 14. Franja vegetal con plantación de almendros.

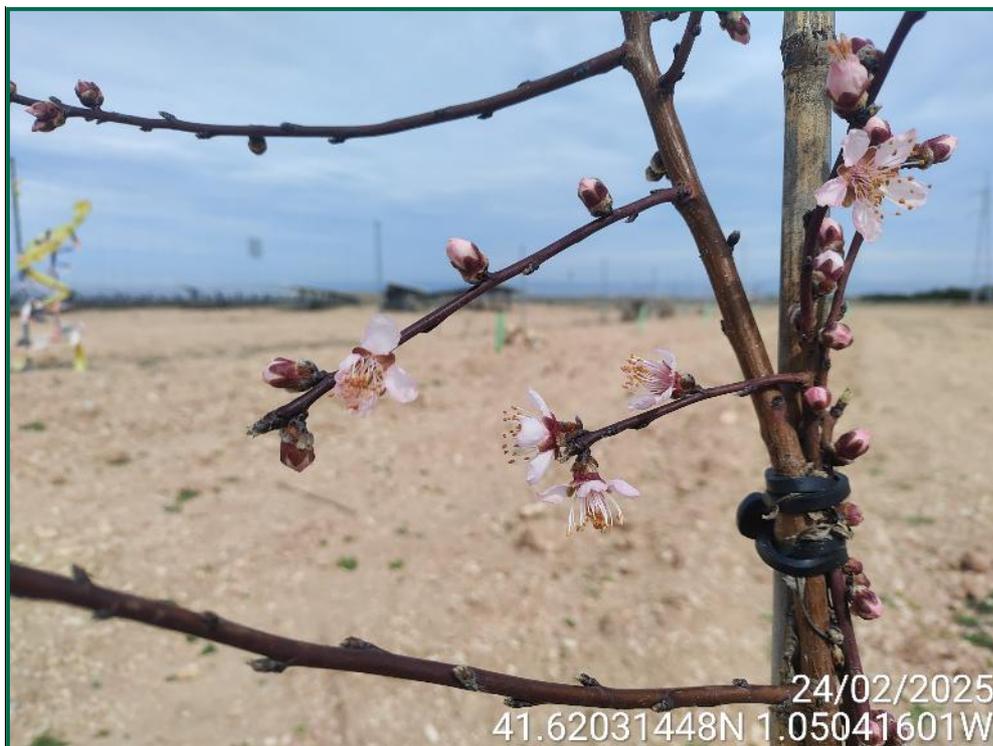
Fotografía 15. Almendro en floración.

Los almendros han florecido y actualmente presentan hojas nuevas, por el momento no se ha observado la presencia de orugas.

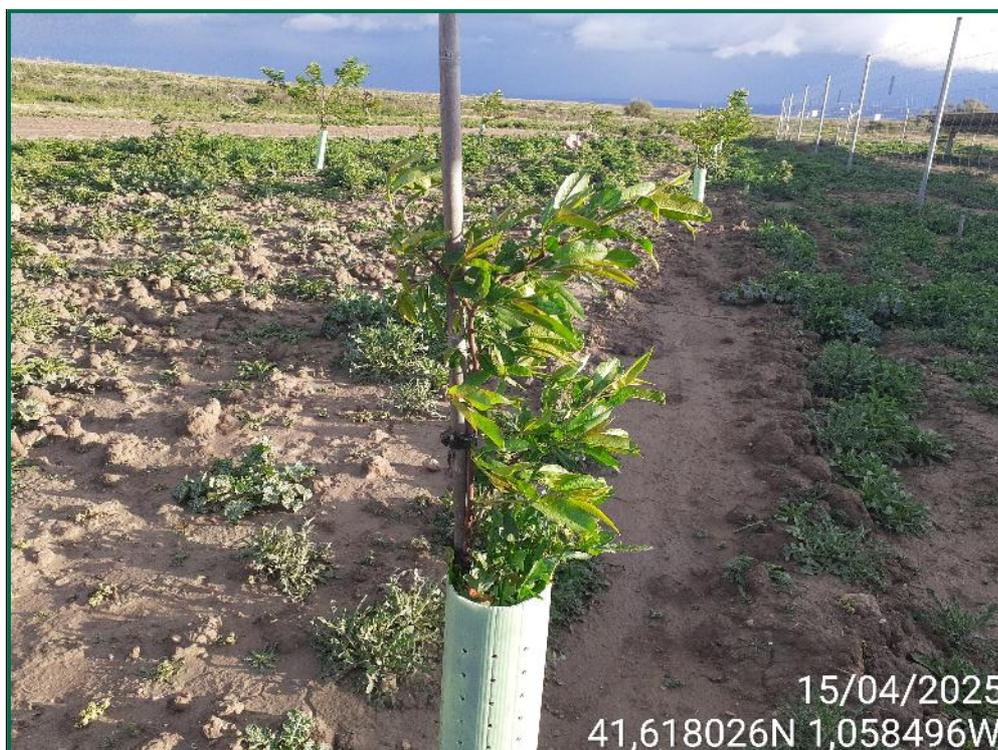
Fotografía 16. Almendro con hojas nuevas.

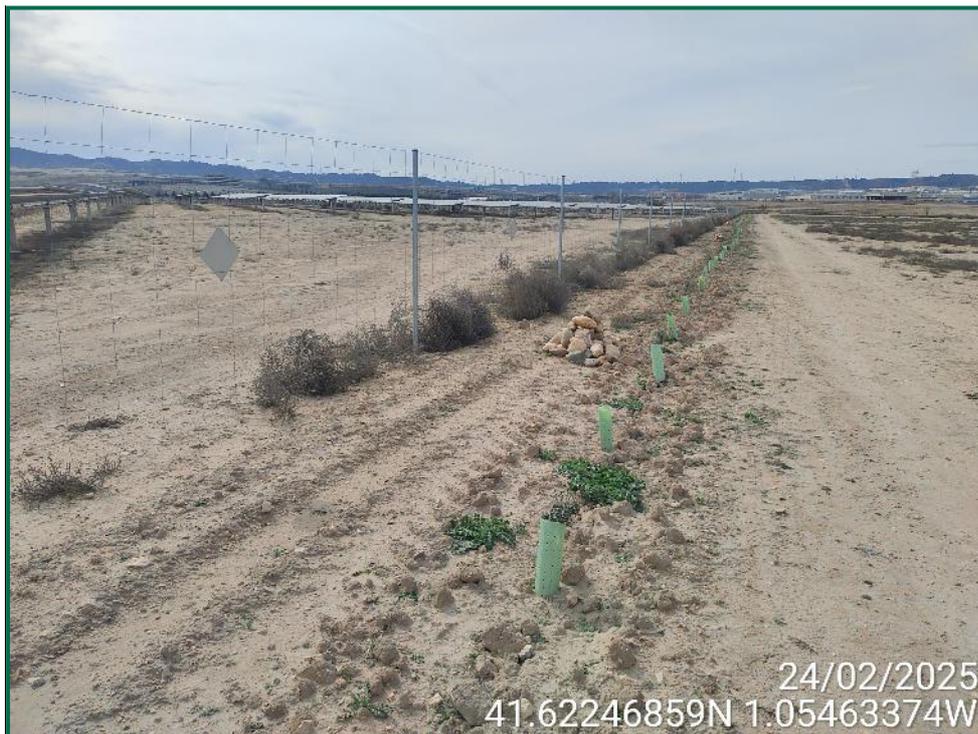
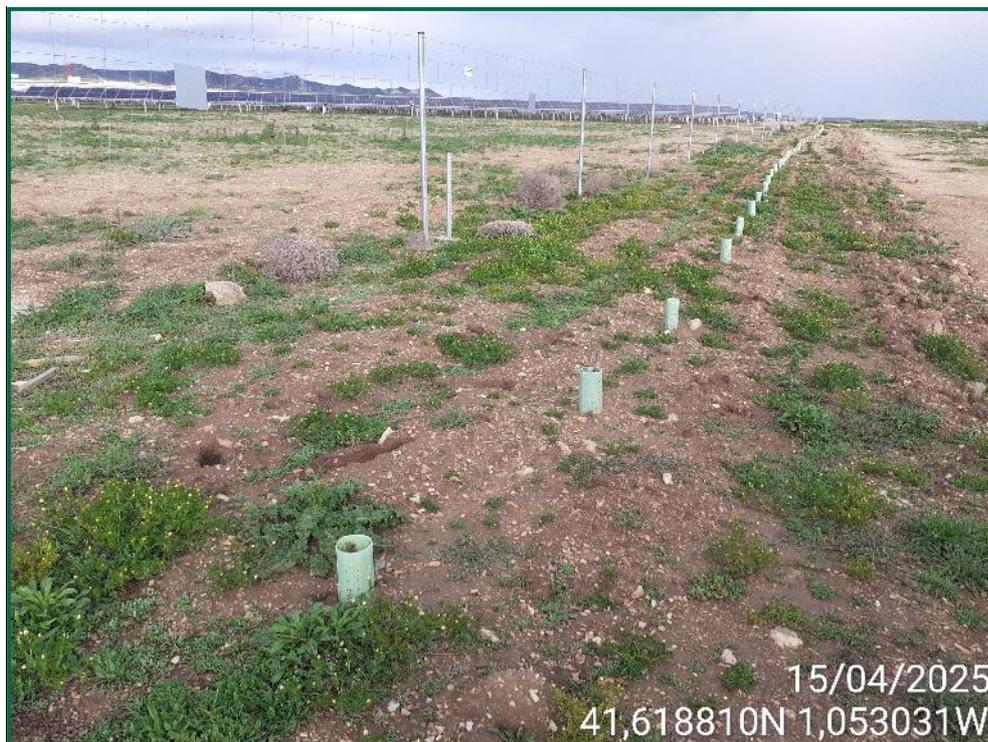
En los lugares donde no se puede realizar una pantalla cumpliendo con los retranqueos previstos en la normativa respecto a caminos u otros, se ha reducido la anchura excepcionalmente y en esas zonas se ha realizado la plantación de otras plantas que permiten la plantación más próxima unas de otras como retama, olivo y pino.

Fotografía 17. Plantación de olivos, retamas y pinos.

Fotografía 18. Plantación de olivos, retamas y pinos.

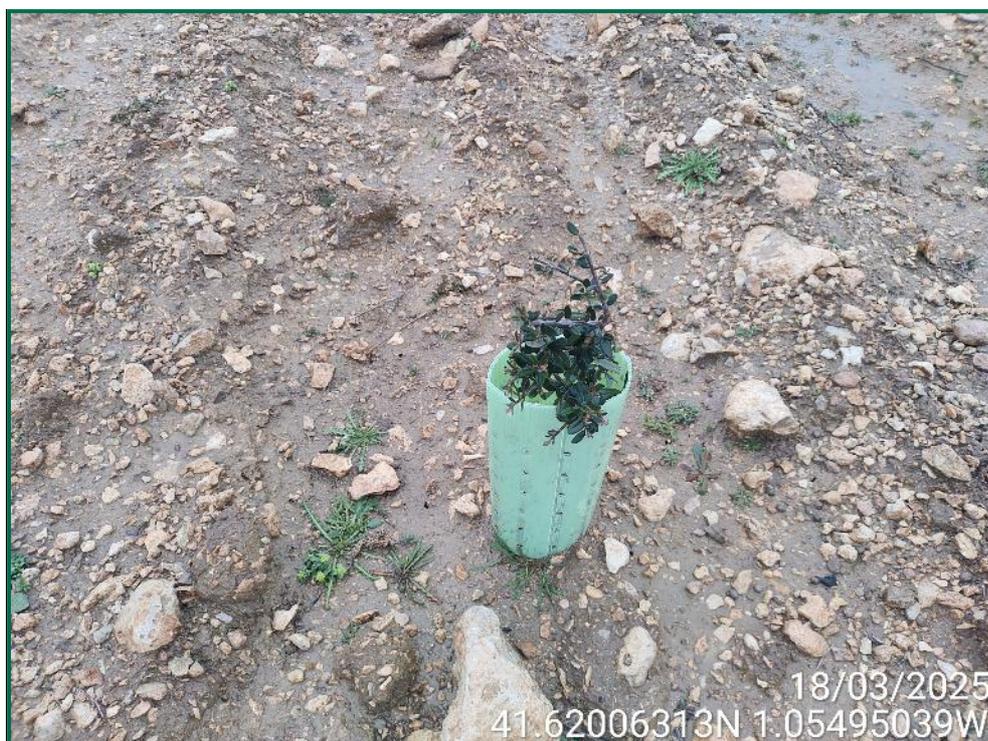
Fotografía 19. Olivo.

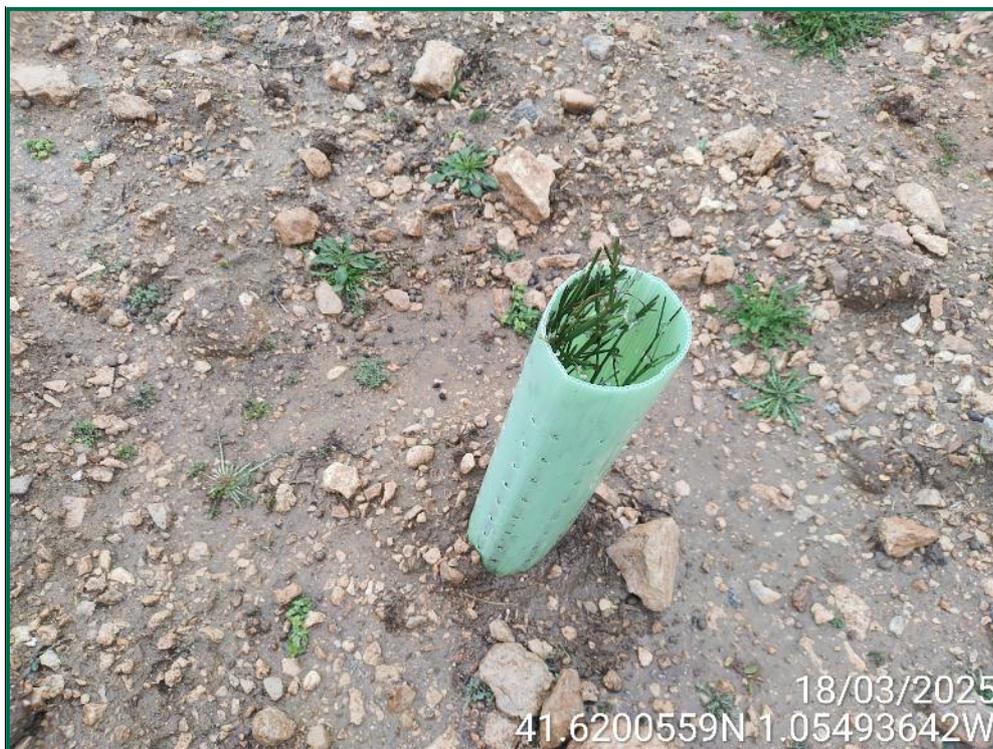
Fotografía 20. Retama.

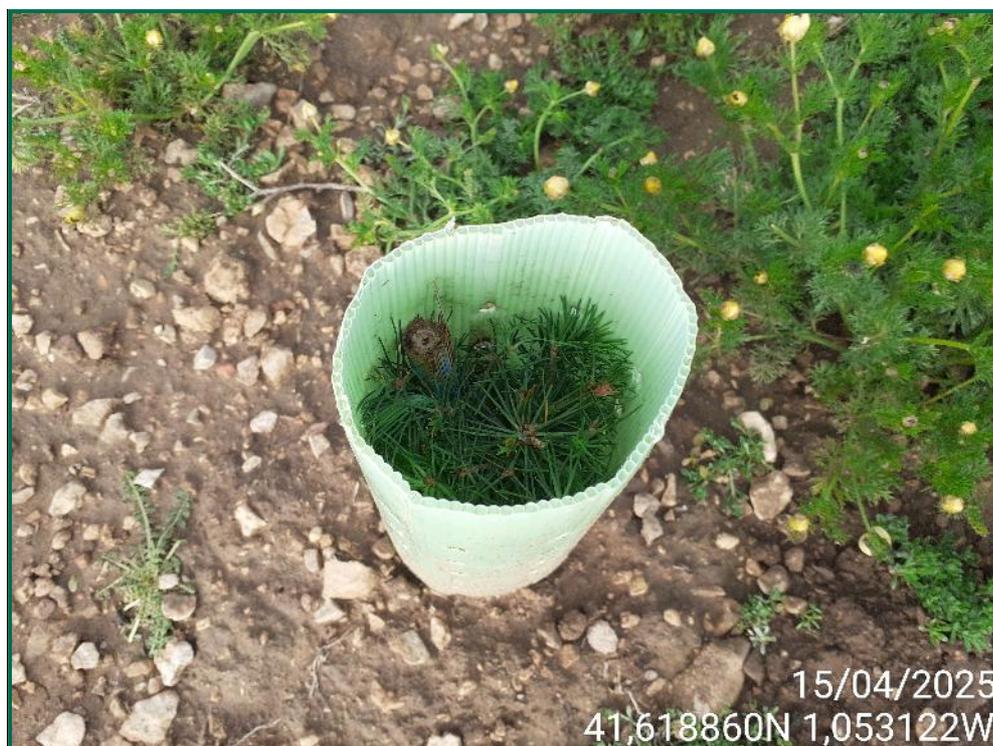
Fotografía 21. Romero y tutor de bambú.

Para garantizar su crecimiento se ha realizado y seguirá realizando riegos de apoyo. Además, todas las plantas se han colocado con tutor para facilitar el buen crecimiento y han sido provistas de un tubo protector de 30cm de altura tutor de caña de bambú.

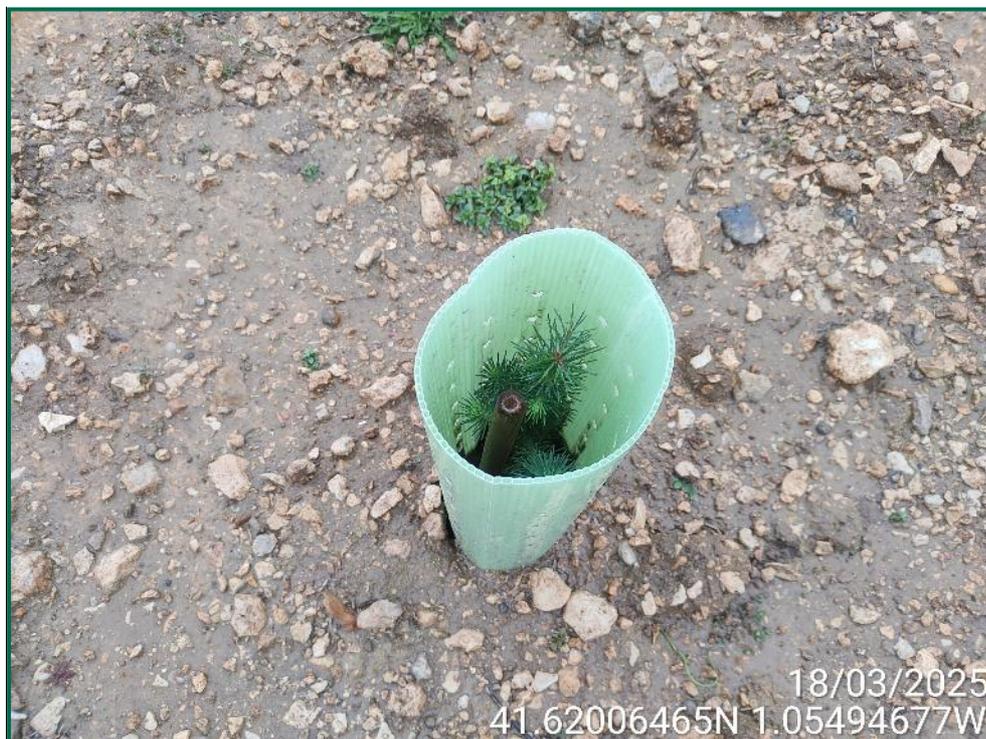
Fotografía 22. Tubo protector y tutor de bambú.

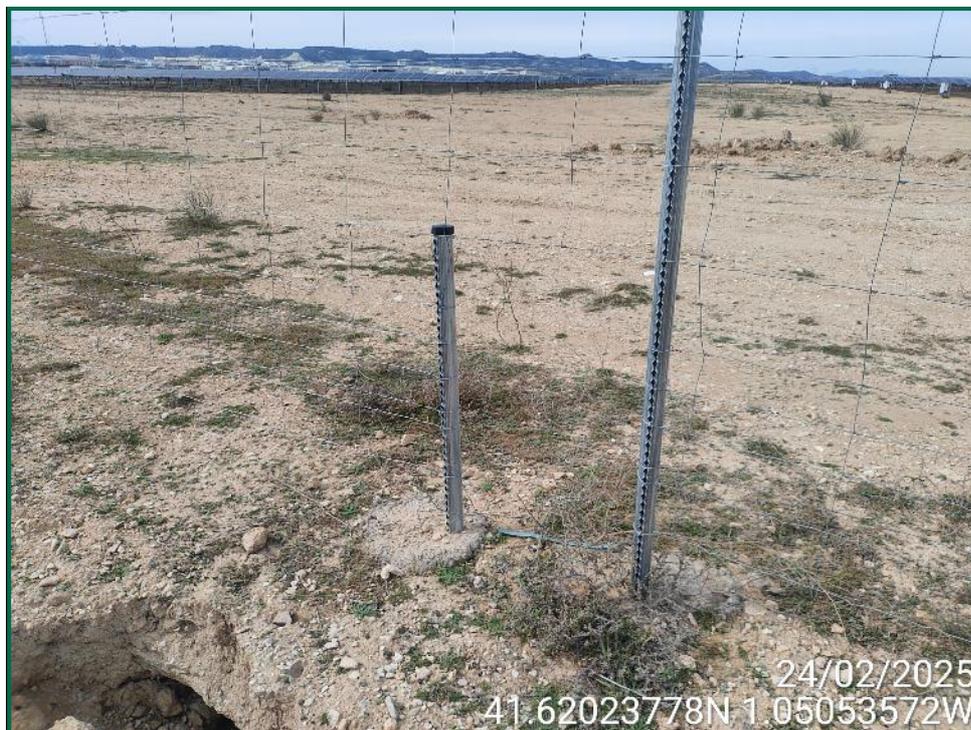
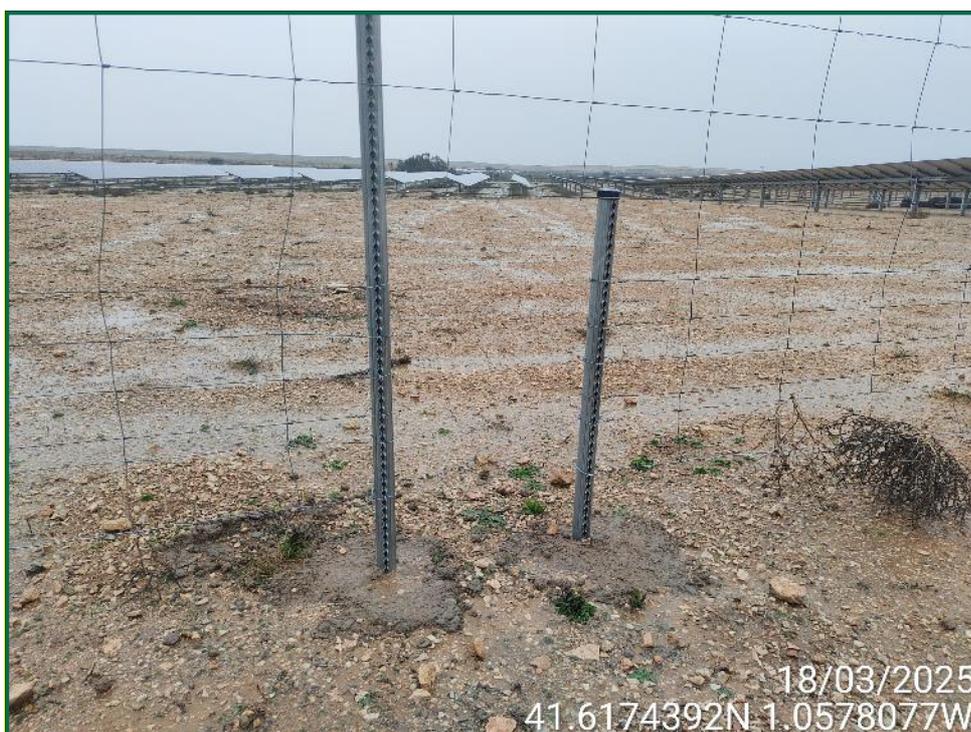
El vallado perimetral se ha instalado utilizando malla cinética y permeable a la fauna y especialmente a especies que puedan favorecer el control natural de conejos, dejando un espacio libre desde el suelo de, al menos, 20 cm y con cuadros inferiores de tamaño mínimo de 300 cm². Se han colocado placas anticolidión a distintas alturas a lo largo de todo el vallado. Además, se han

habilitado pasos de fauna cada 50 m como máximo con unas dimensiones de 53 cm de ancho por 79 cm de alto.

Fotografía 23. Pasos de fauna y espaciado cinegético.

Fotografía 24. Pasos de fauna y espaciado cinegético.

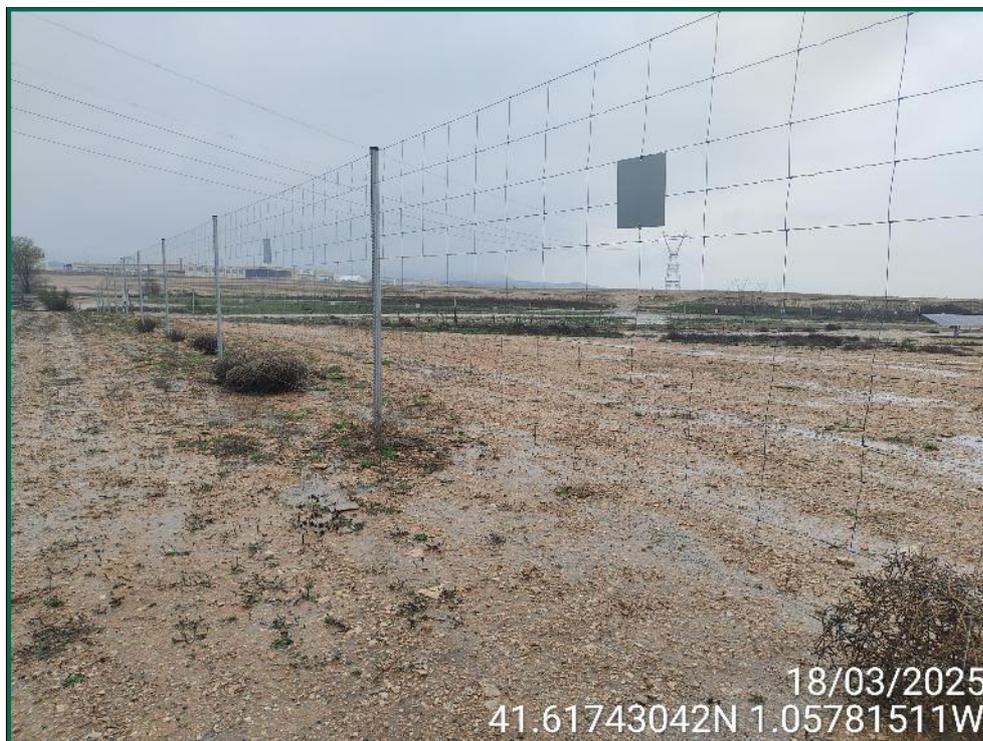
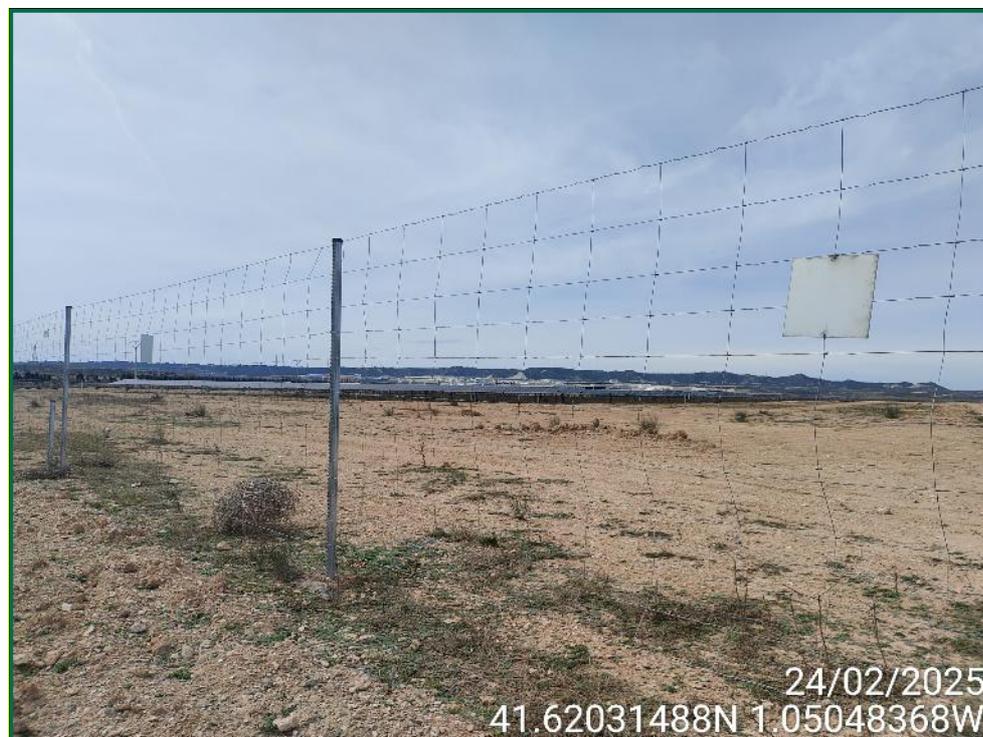
Algunas placas anticolidión se han desprendido del vallado.

Fotografía 25. Placas anticolidión y vallado perimetral.

Fotografía 26. Placas anticolidión y vallado perimetral.

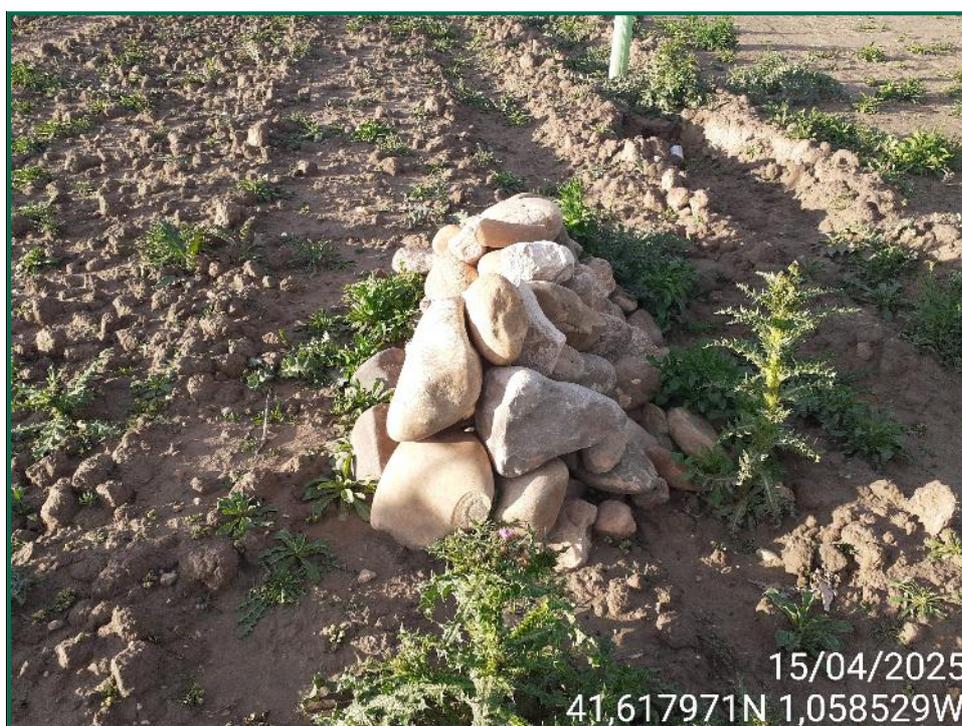
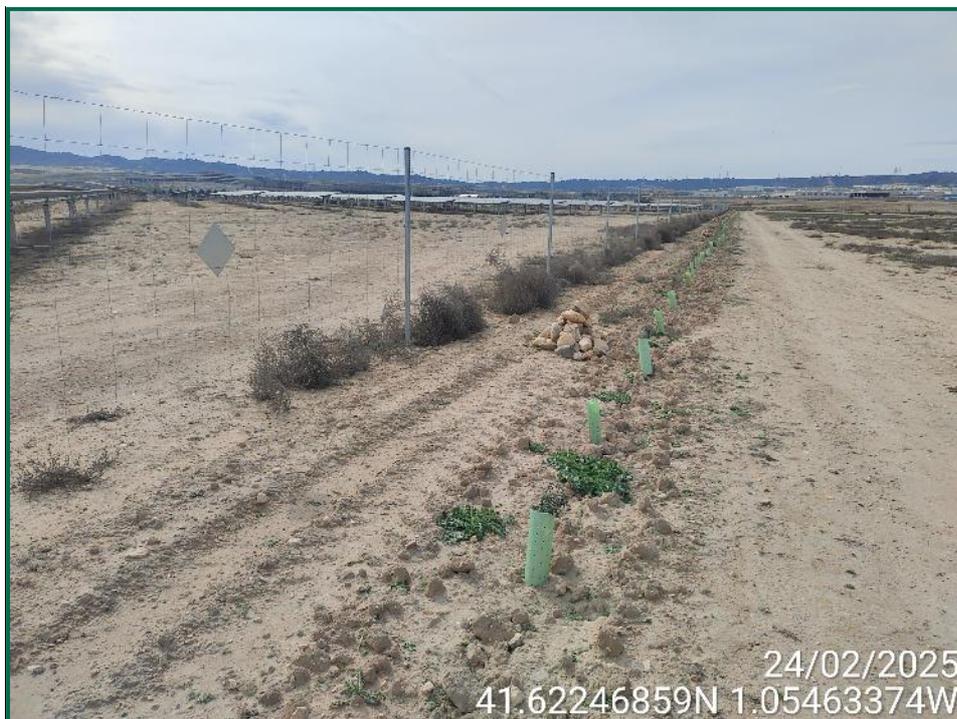
Estos majanos han sido colocados y son de aproximadamente un metro de largo y están formados por rocas de gran tamaño, en las siguientes fotos pueden verse los majanos colocados:

Fotografía 27. Majano para reptiles.

Fotografía 28. Majano para reptiles entre pantalla vegetal.
