| Nombre de la instalación | PLANTA FOTOVOLTAICA CENTROVÍA III |

INFORME TRIMESTRAL EN FASE DE EXPLOTACIÓN

PLANTA FOTOVOLTAICA CENTROVÍA III Y SU INFRAESTRUCTURA DE EVACUACIÓN Zaragoza (Zaragoza)

Febrero 2025 – Abril 2025

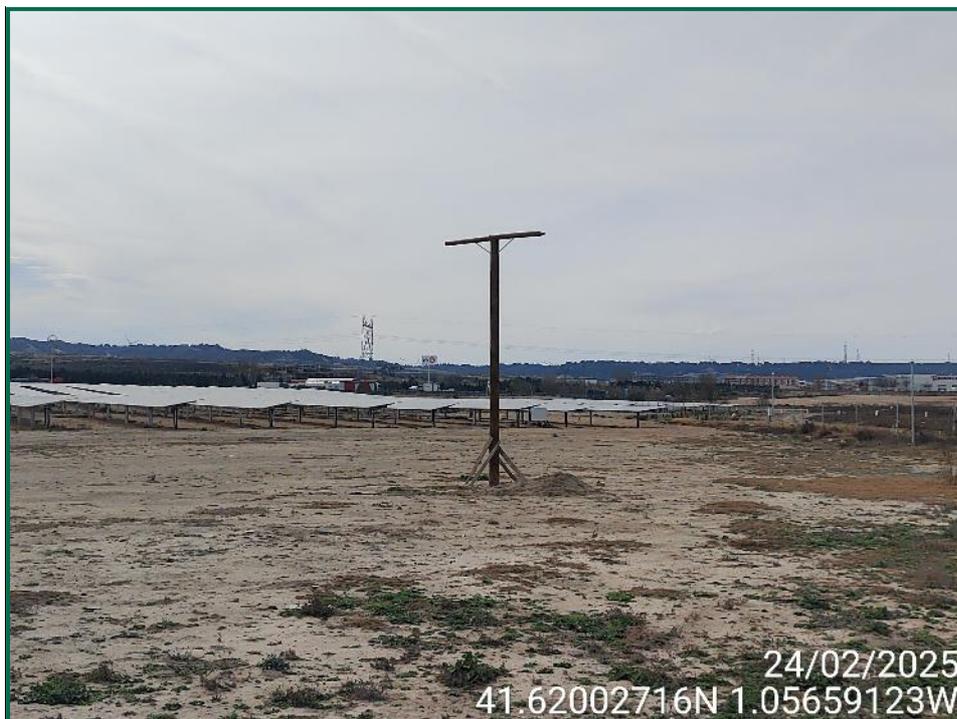
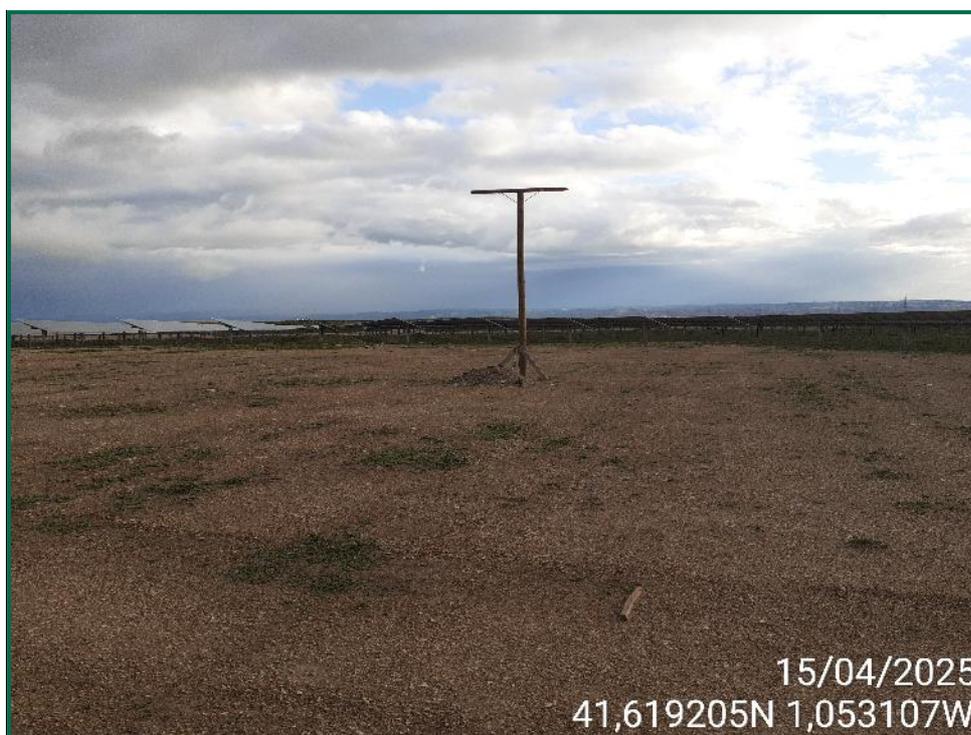
Se han colocado, en distintas zonas en el interior de la planta fotovoltaica, postes que sirven como posadero para rapaces de pequeño y mediano tamaño.

Fotografía 29. Posaderos para rapaces.

Fotografía 30. Posaderos para rapaces.

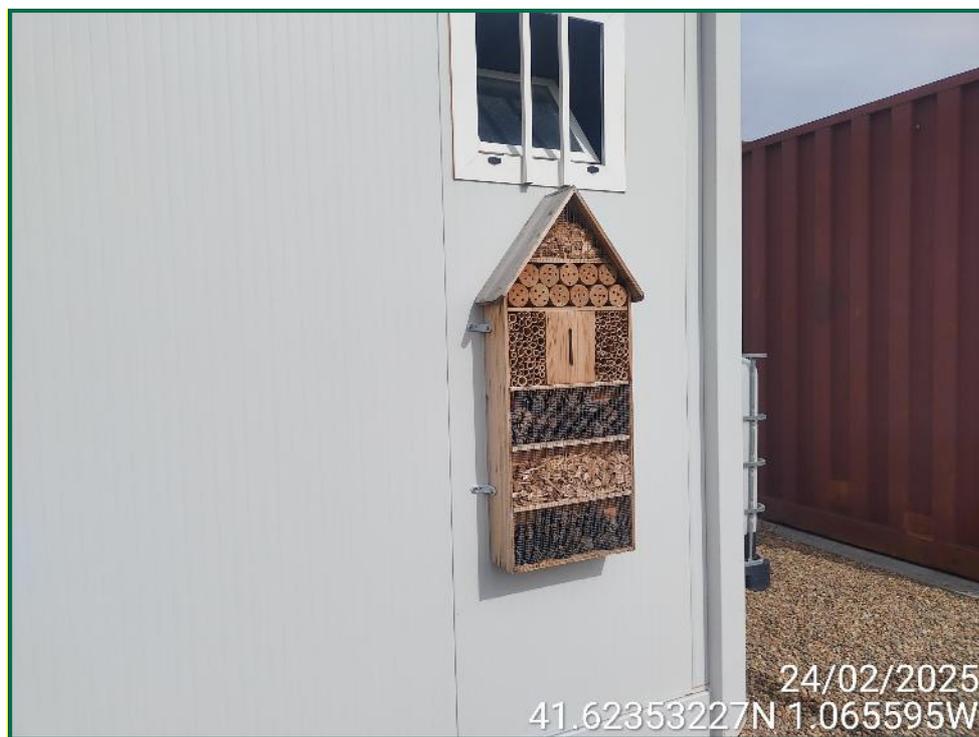
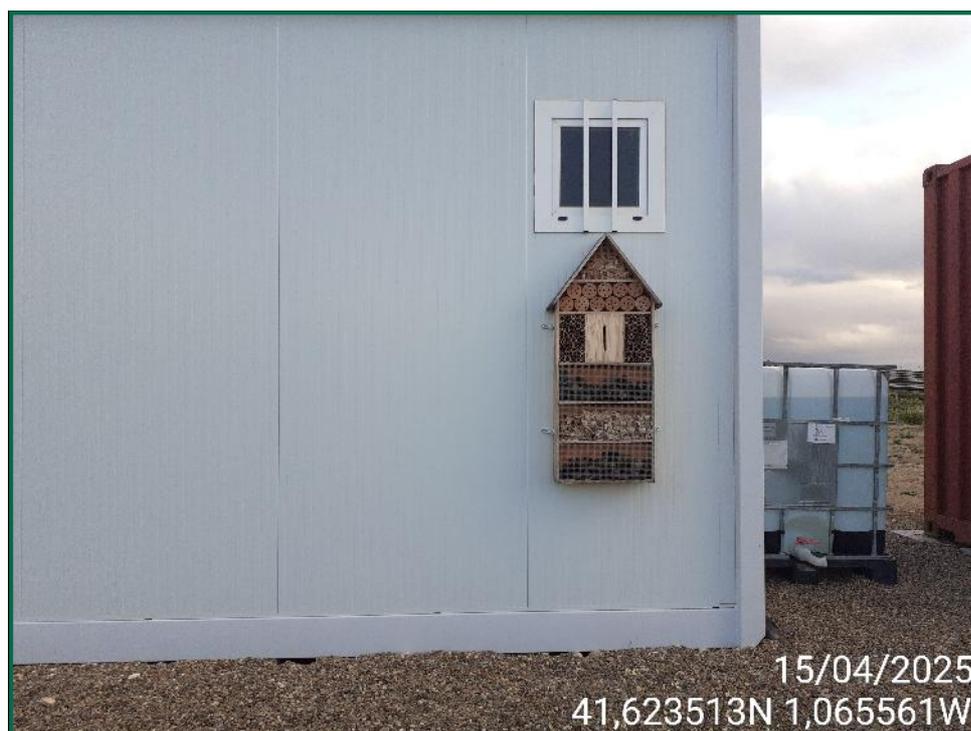
También se ha colocado un hotel de insectos en la caseta de control de Centrovía I como puede observarse en las siguientes imágenes:

Fotografía 31. Hotel de insectos.

Fotografía 32. Hotel de insectos.

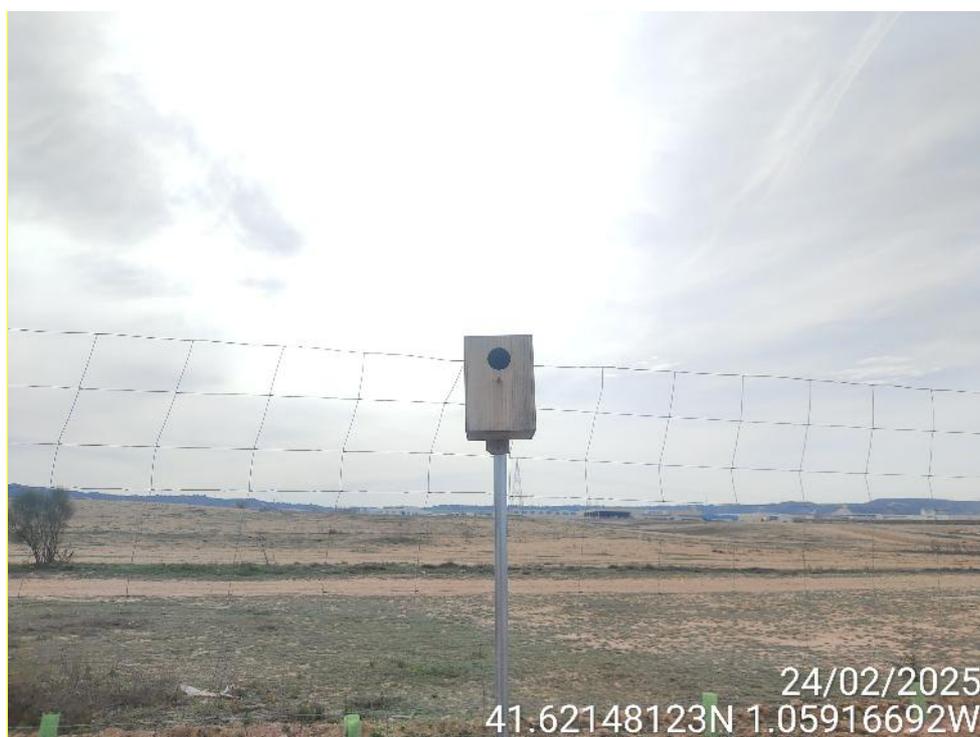
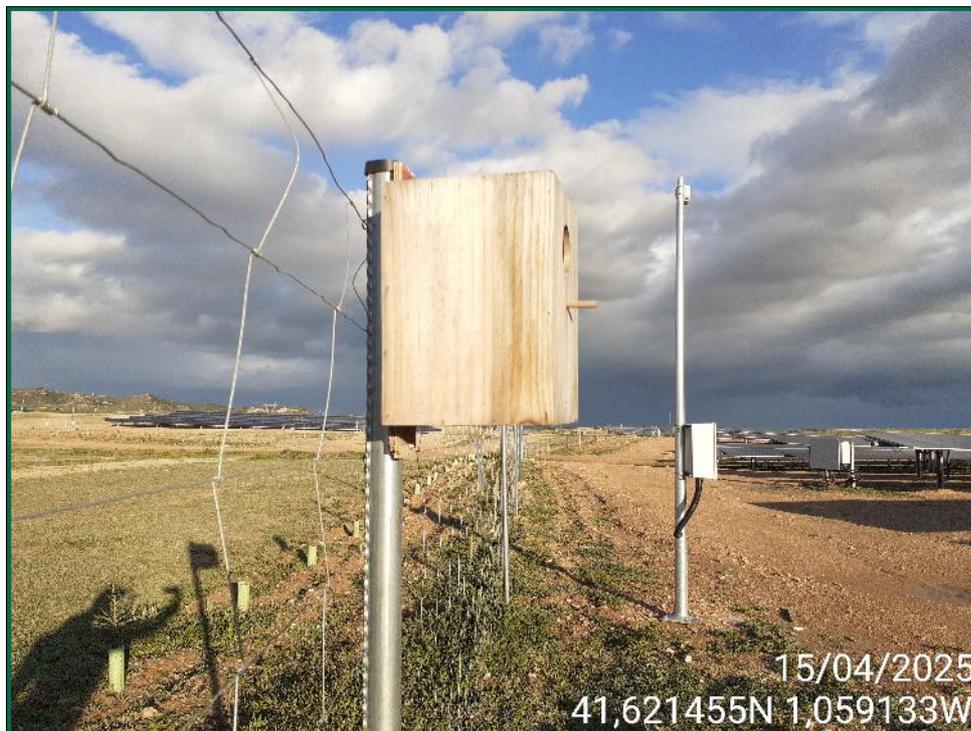
Por último, se han colocado cajas nido sustituyendo a las tejas nidos que marca la DIA, ya que el edificio de control no tiene las características adecuadas para poder colocarlas. Las cajas nido se han colocado sobre el poste del vallado perimetral, alejadas de los posaderos para rapaces y de cualquier alcance exterior.

Fotografía 33. Caja nido.

Fotografía 34. Caja nido.

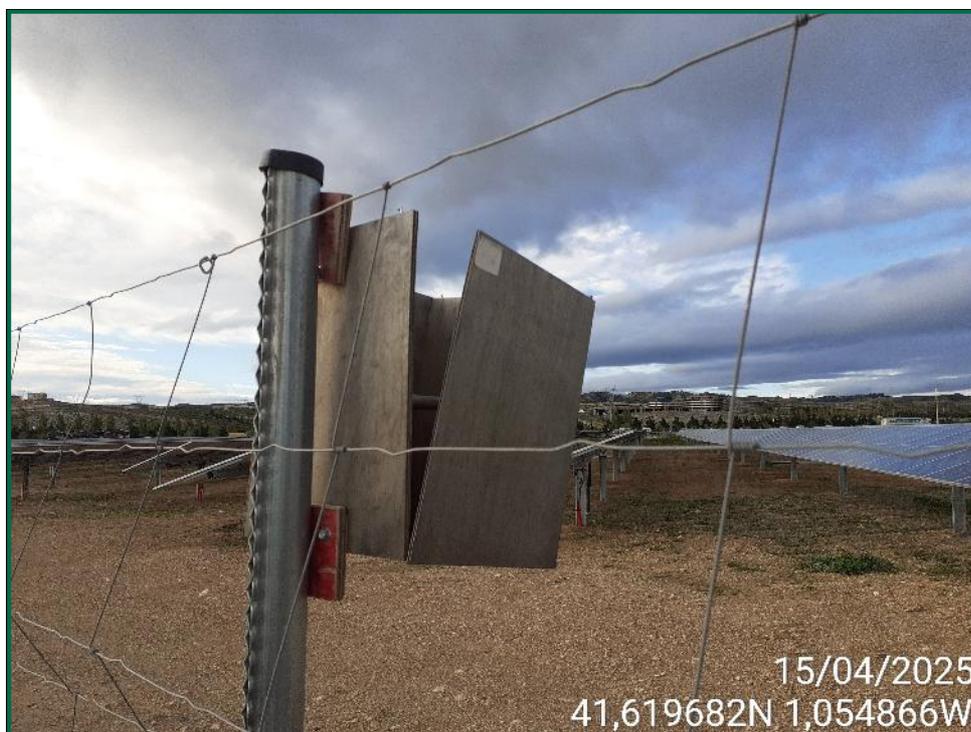
Una de las cajas nido se encuentra muy deteriorada.

Fotografía 35. Caja nido deteriorada.

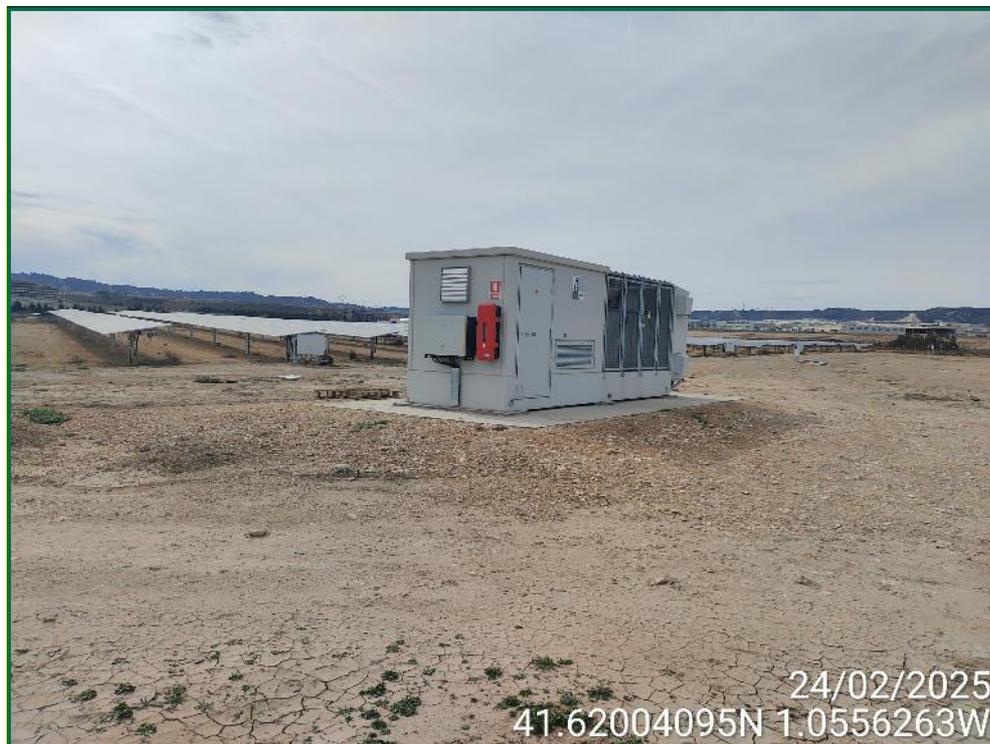
Se dispone de extintores, en la zona de casetas, junto al grupo electrógeno y en la zona de obras. No se han depositado restos de desbroces ni materiales combustibles.

Fotografía 38. Extintor en la CT.
