| Nombre de la instalación | PLANTA FOTOVOLTAICA EL RODEO 1 |
| Nº de informe y año de seguimiento | INFORME 9 DEL AÑO 1 |

## INFORME MENSUAL EN FASE DE CONSTRUCCIÓN

### PLANTA FOTOVOLTAICA FACHINA

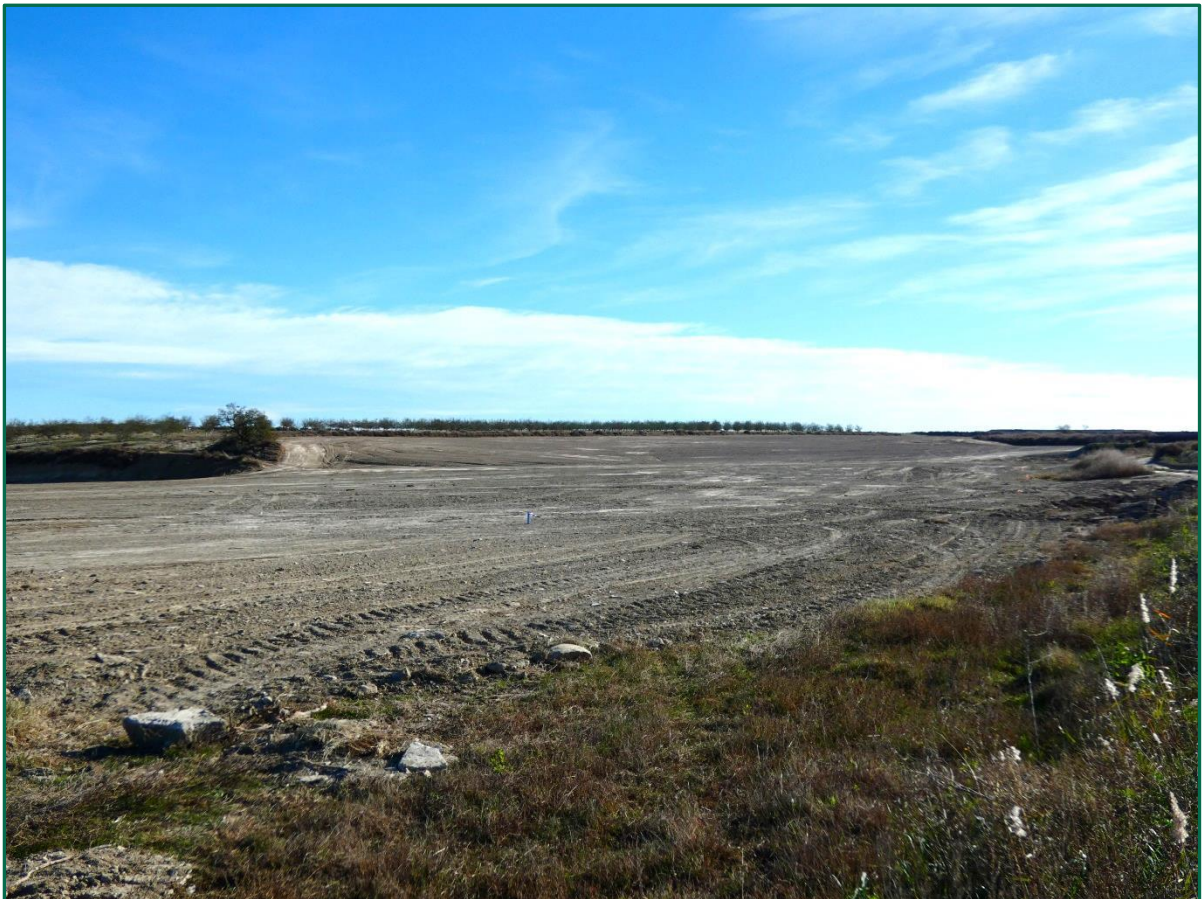
No se realiza el balizamiento de todo el perímetro de la obra ya que se generaría una gran cantidad de residuos de malla de obra o cinta que tiende a romperse y dispersarse por toda la zona. Sí se realiza un jalonamiento del perímetro mediante estacas. La Dirección Ambiental realiza un control visual continuado para comprobar que no se sobrepasan los límites de la zona de ocupación.

Fotografía 1. Jalonamiento previo (mes de noviembre).

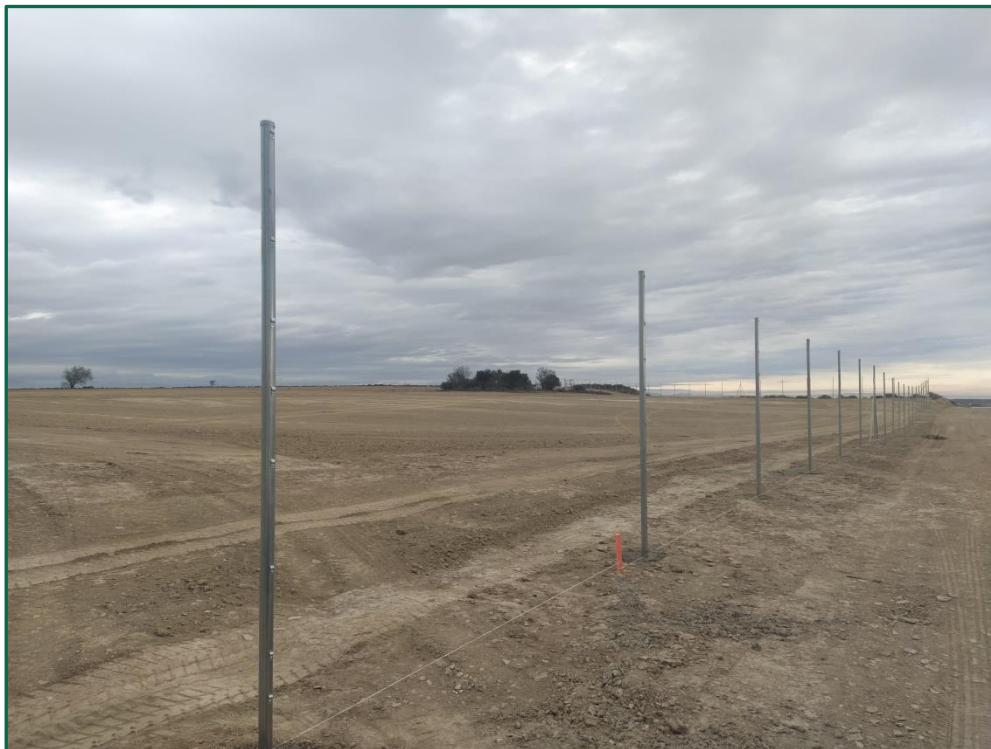
Fotografía 2. Postes de vallado y estacas de balizado (mes de noviembre).

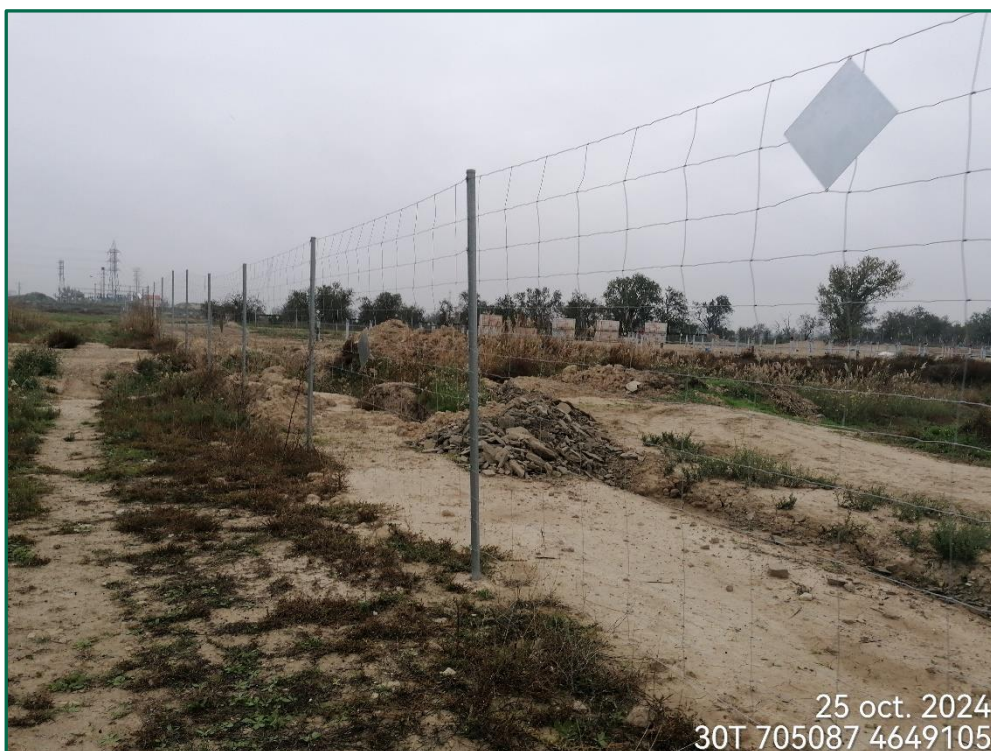
Fotografía 3. Vallado perimetral actualmente.

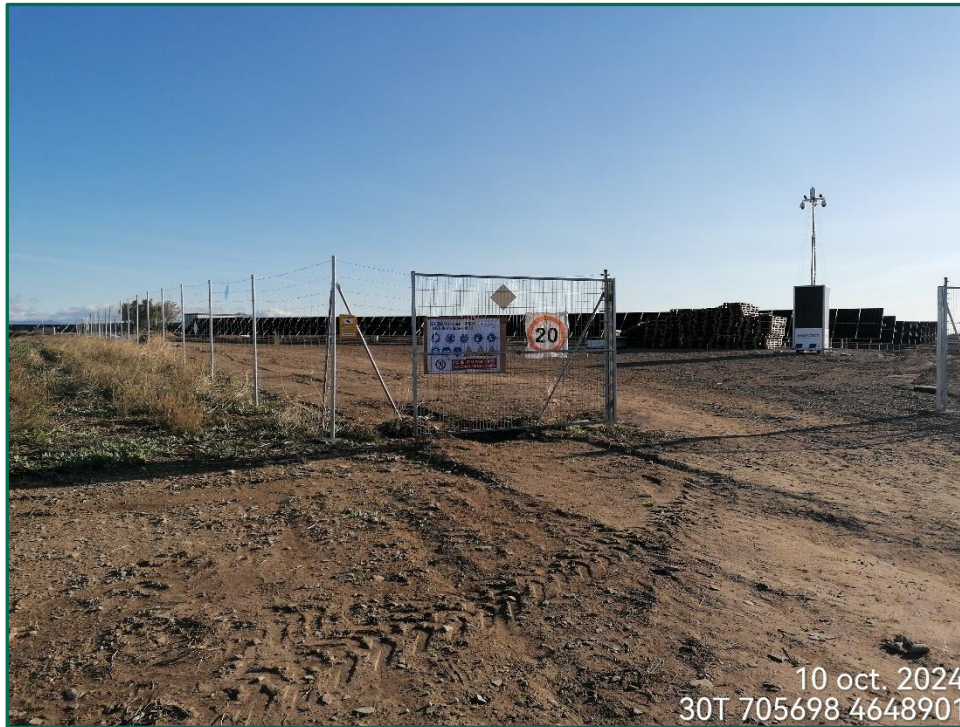
Fotografía 4. Vallado perimetral y puertas actualmente.

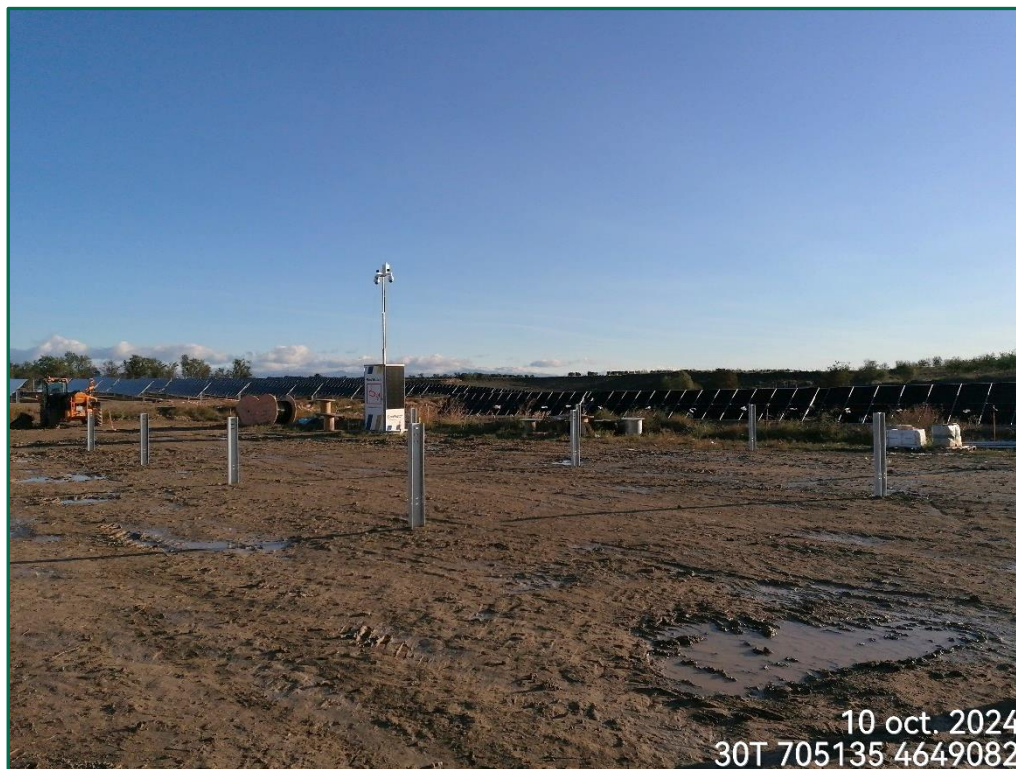
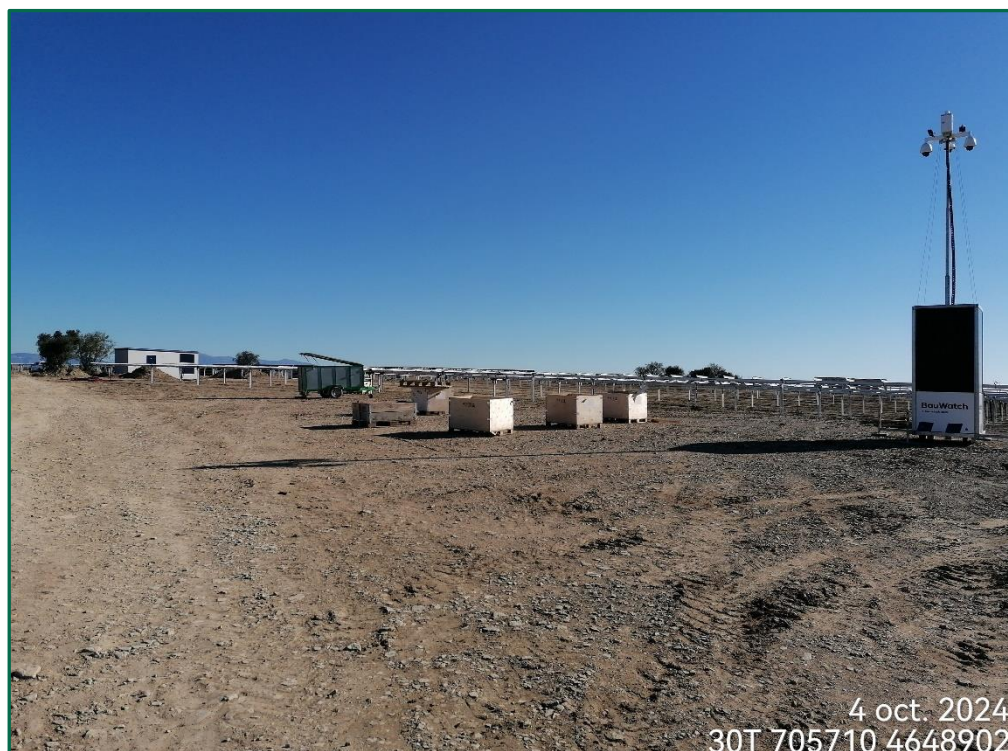
La tierra vegetal retirada durante las obras se acopiará en caballones con el objetivo de conservarla correctamente para su posterior uso en la restauración, por el momento no se ha extraído nada debido a que el terreno es muy llano y no es necesario nivelarlo, únicamente se ha homogeneizado la superficie mediante el uso de traíllas y se han retirado las piedras de mayor tamaño.

Fotografía 5. Superficie de la planta.

Fotografía 6. Superficie de la planta.

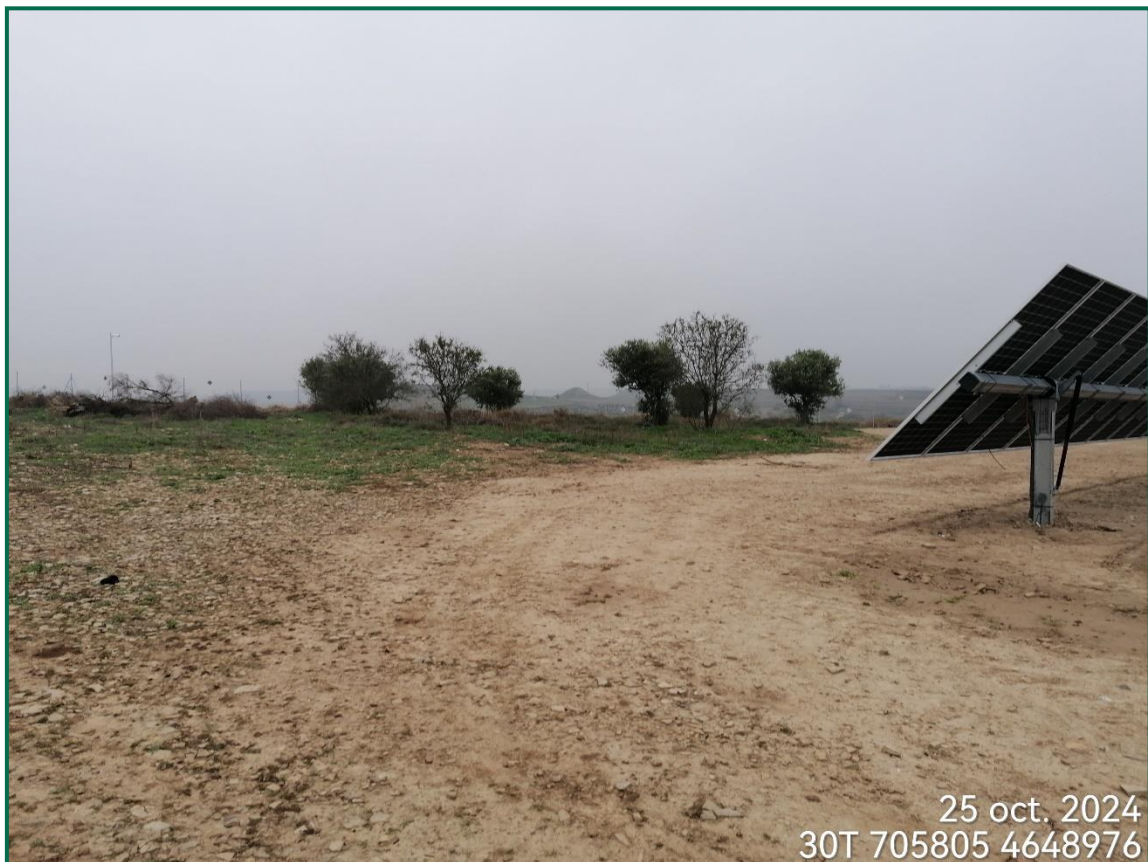
Durante las visitas a obra se realiza el seguimiento que la ocupación se limita a lo aprobado en el proyecto. Se verifica también que la maquinaria circula únicamente por los viales habilitados para tal fin.

Fotografía 7. Vegetación en el interior, que no se altera.

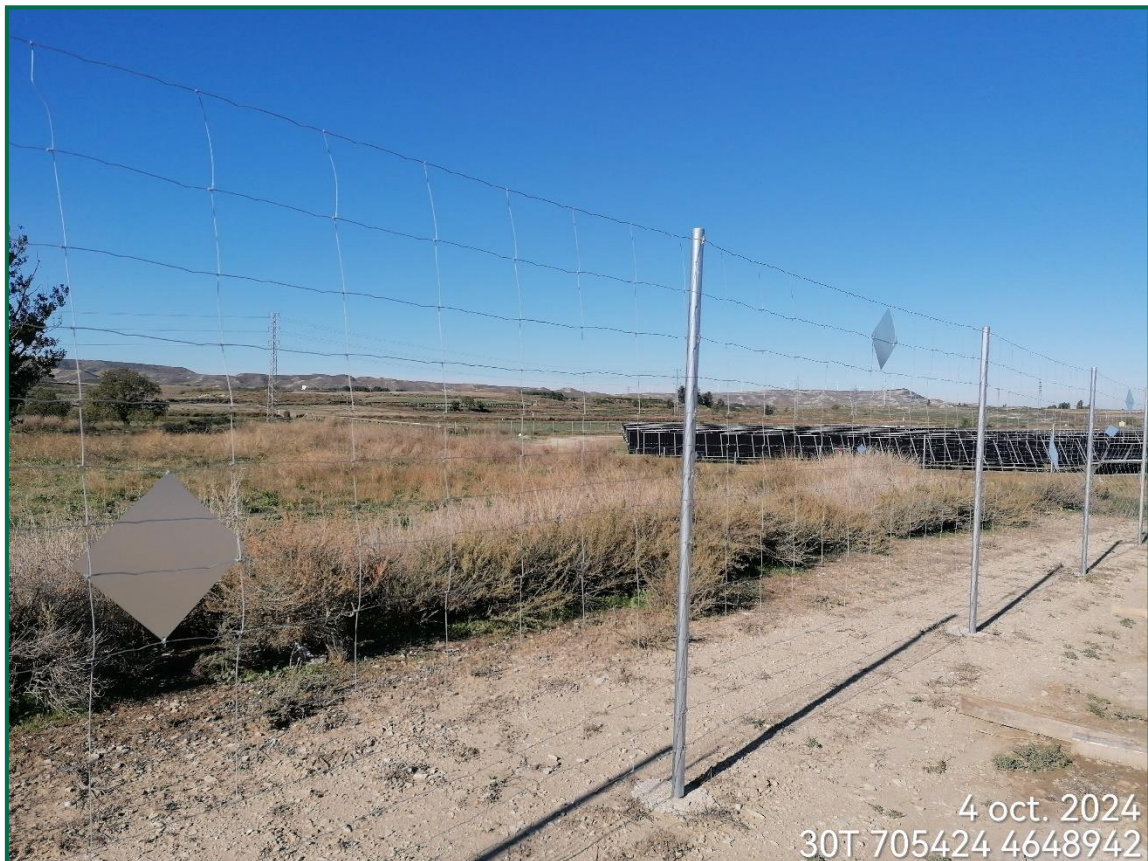
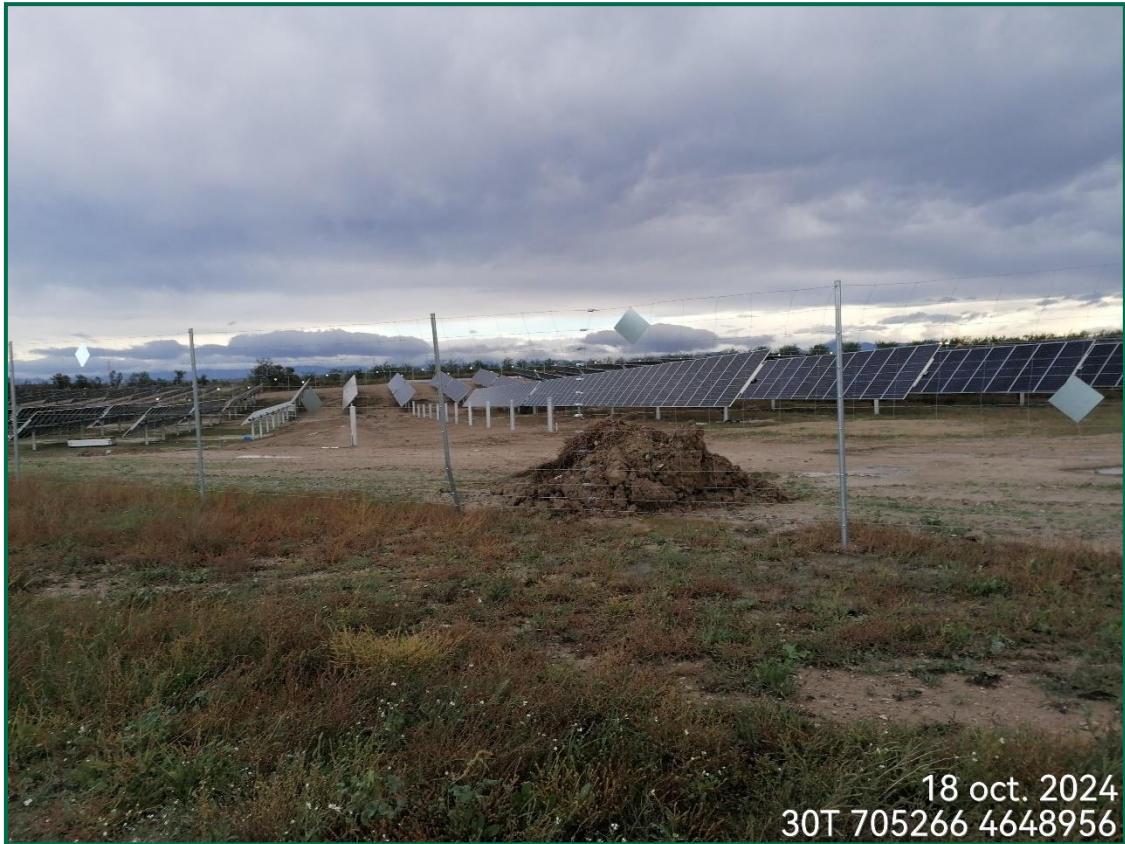
El vallado perimetral ya se ha instalado utilizando malla cinagética y dejando un espacio de al menos 20 cm desde el suelo, las placas anticolidión ya se han instalado, colocando al menos una por vano entre postes a diferentes alturas.

Fotografía 8. Placas anticolidión

Fotografía 9. Placas anticolidión

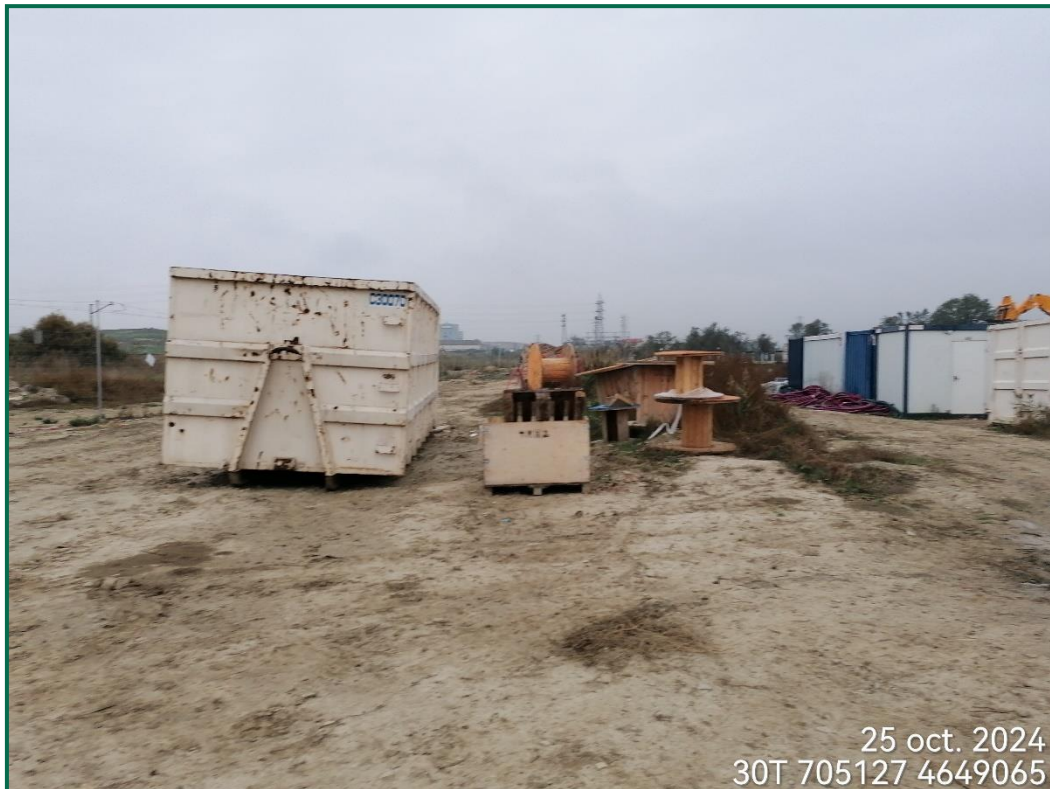
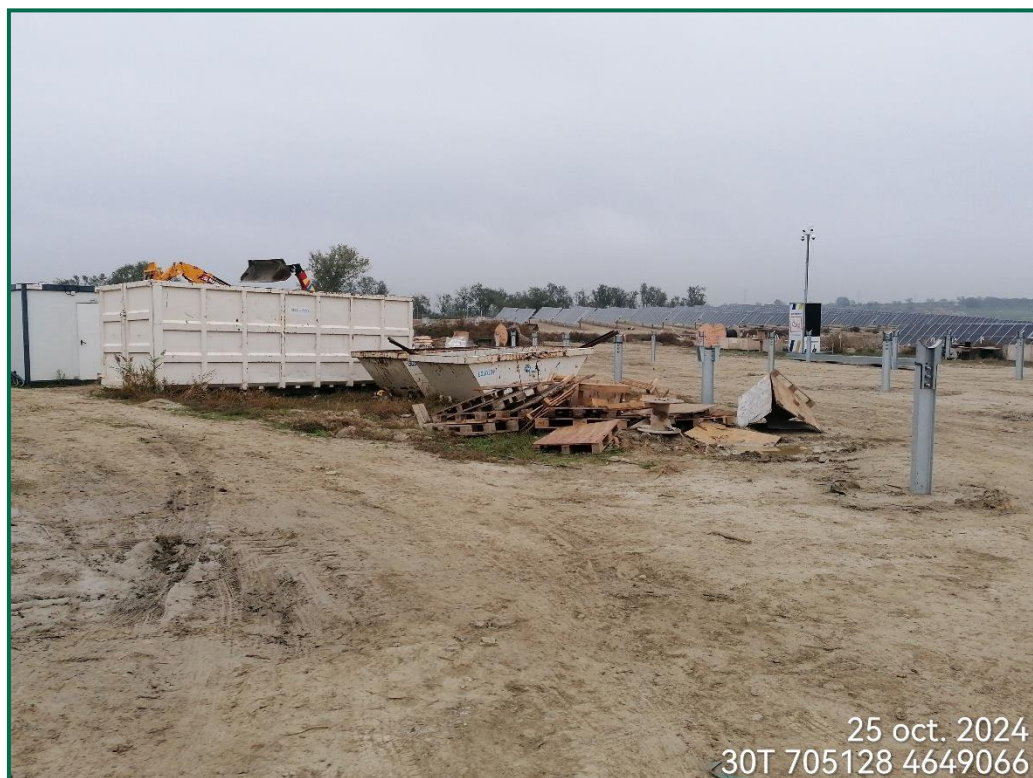
Se están utilizando contenedores específicos para la separación de cada tipo de residuo inerte, y se ha habilitado un punto limpio para el almacenamiento selectivo y seguro de los residuos peligrosos que se puedan producir, este se ha ubicado en el interior de un contenedor marítimo, y se utilizan bidones metálicos con cierre hermético, etiquetados para cada tipo de residuo.

Fotografía 10. Contenedores para residuos inertes.

Fotografía 11. Contenedores para residuos inertes.

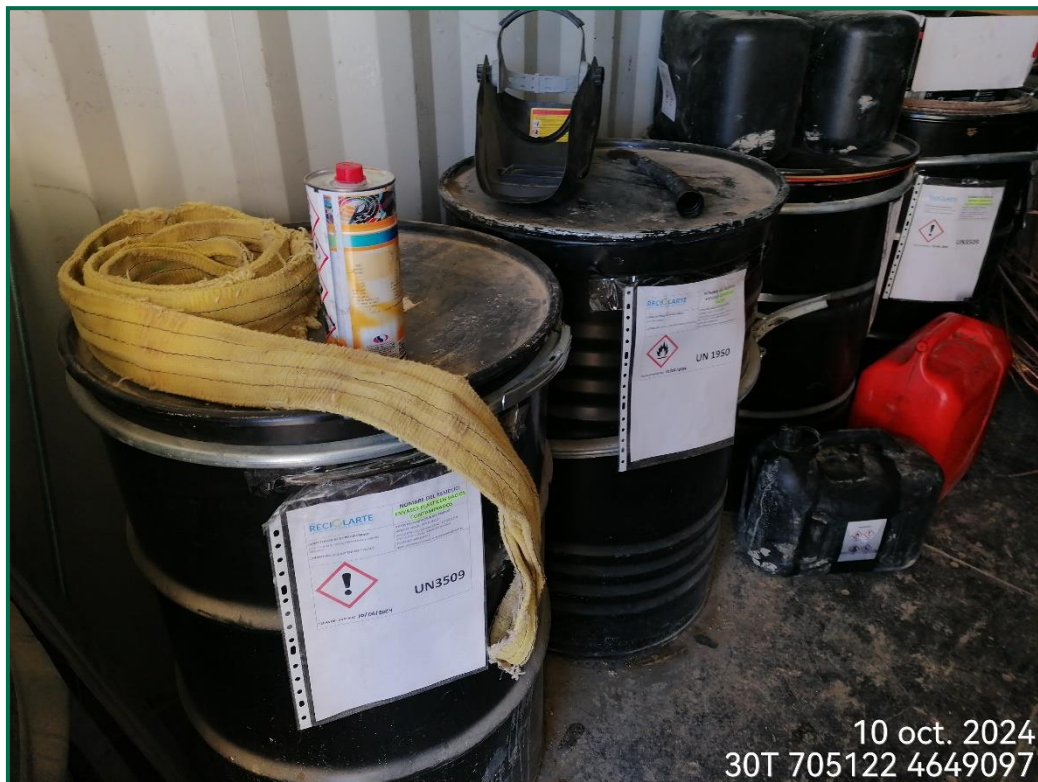
Fotografía 12. Bidones para residuos peligrosos.

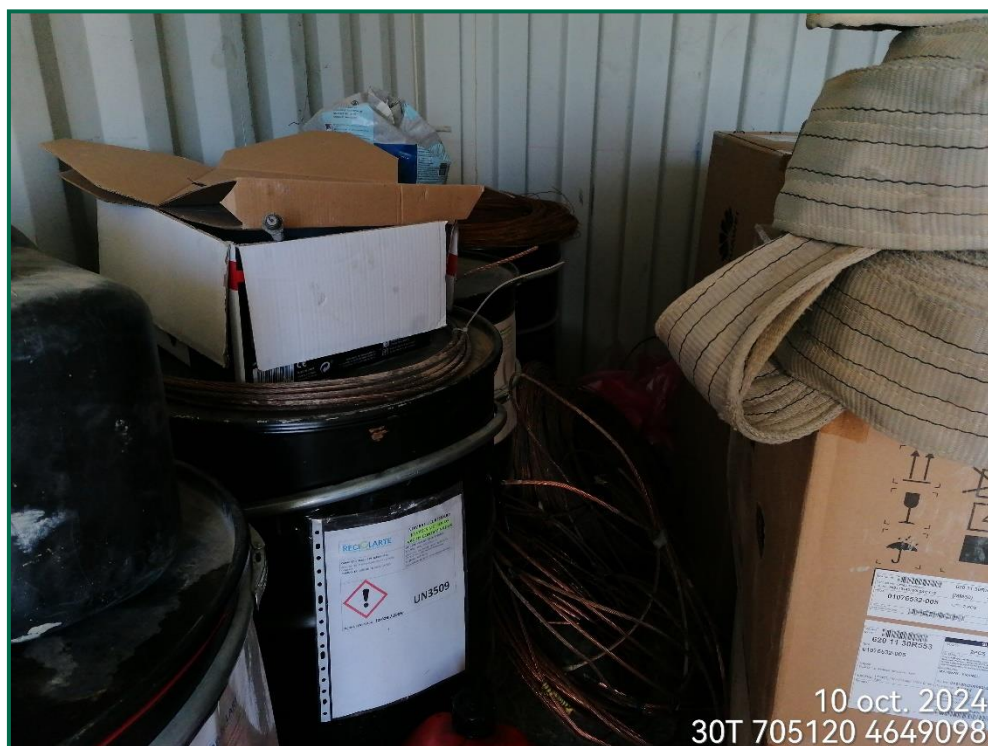
Fotografía 13. Bidón de envases metálicos.

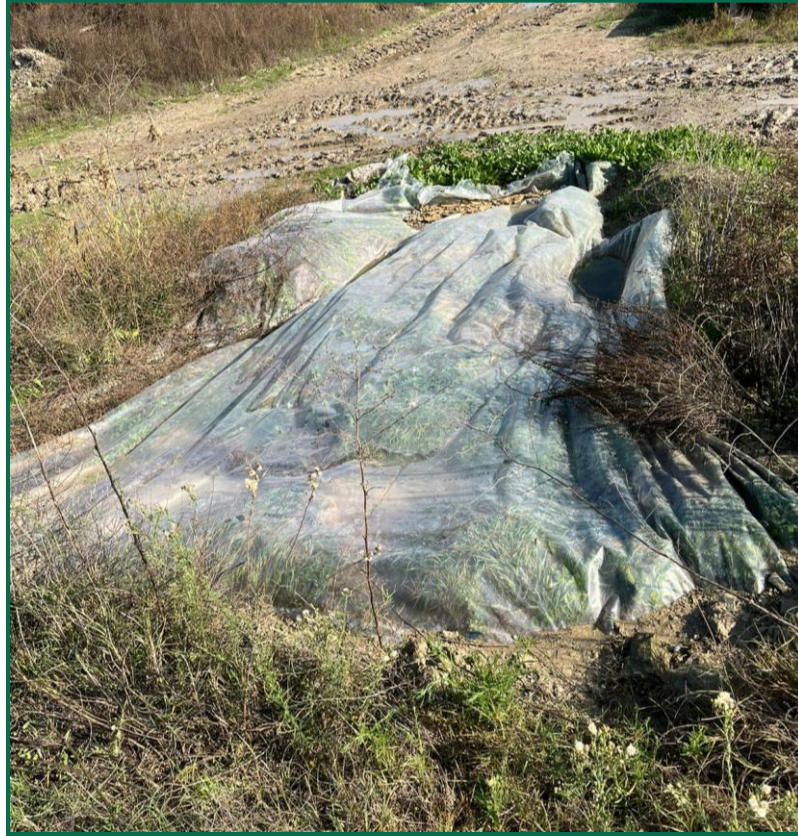
Se ha creado una balsa impermeabilizada para el lavado de las canaletas de las hormigoneras.

Fotografía 14. Balsa de lavado.

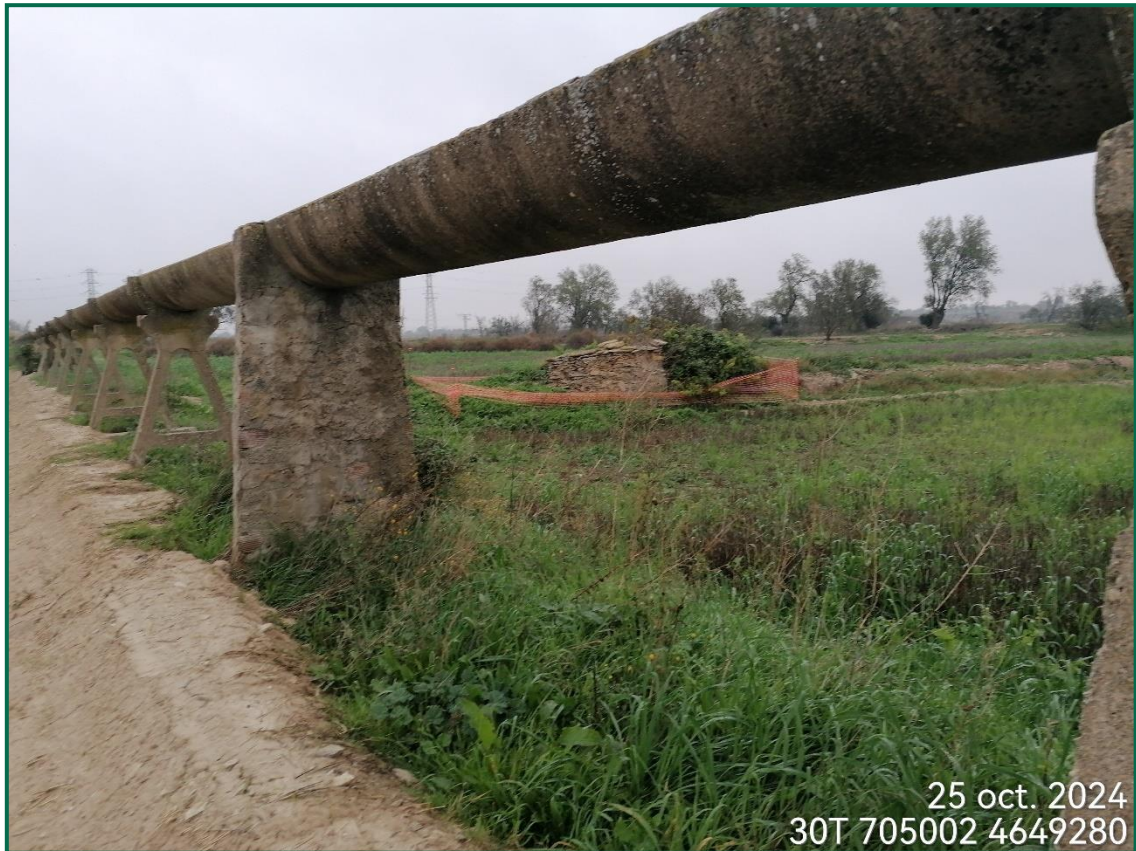
La denominada caseta Grameros ha sido balizada con malla naranja. Ya se han realizado las excavaciones de la zanja en esta zona. No ha habido afecciones.

Fotografía 15. Caseta Grameros balizada.
