Nombre de la instalación	PLANTA FOTOVOLTAICA EL BARCIAL
Provincia de la instalación	ZARAGOZA
Nombre del titular	FRAJINETES SOLAR S.L.,
CIF del titular	B99542318
Nombre de la empresa de vigilancia	LUZ DE GESTIÓN Y MEDIO AMBIENTE, S.L.
Tipo de EIA	SIMPLIFICADA
Informe en FASE de	CONSTRUCCIÓN
Periodicidad del informe según DIA	MENSUAL
Año de seguimiento nº	1
Nº de informe y año de seguimiento	INFORME 2 DEL AÑO 1
Periodo que recoge el informe	MES DE JULIO DE 2023

INFORME MENSUAL EN FASE CONSTRUCCIÓN PLANTA FOTOVOLTAICA EL BARCIAL Y SUS INFRAESTRUCTURAS DE EVACUACIÓN Zuera (Zaragoza)

Julio 2023

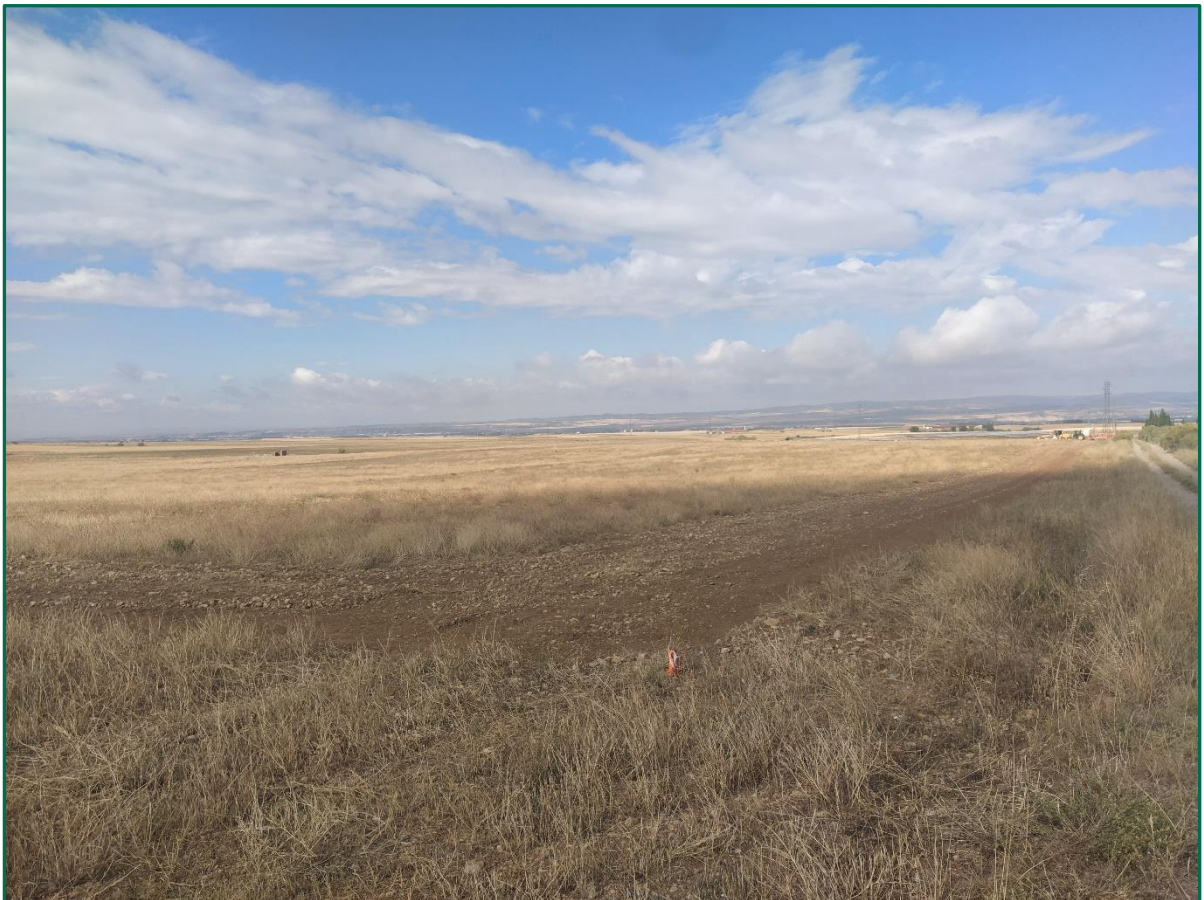
Fotografía 1. Jalonamiento.

No se realiza el balizamiento de todo el perímetro de la obra ya que se generaría una gran cantidad de residuos de malla de obra o cinta que tiende a romperse y dispersarse por toda la zona. Sí se realiza un jalonamiento del perímetro mediante estacas. La Dirección Ambiental realiza un control visual continuado para comprobar que no se sobrepasan los límites de la zona de ocupación.

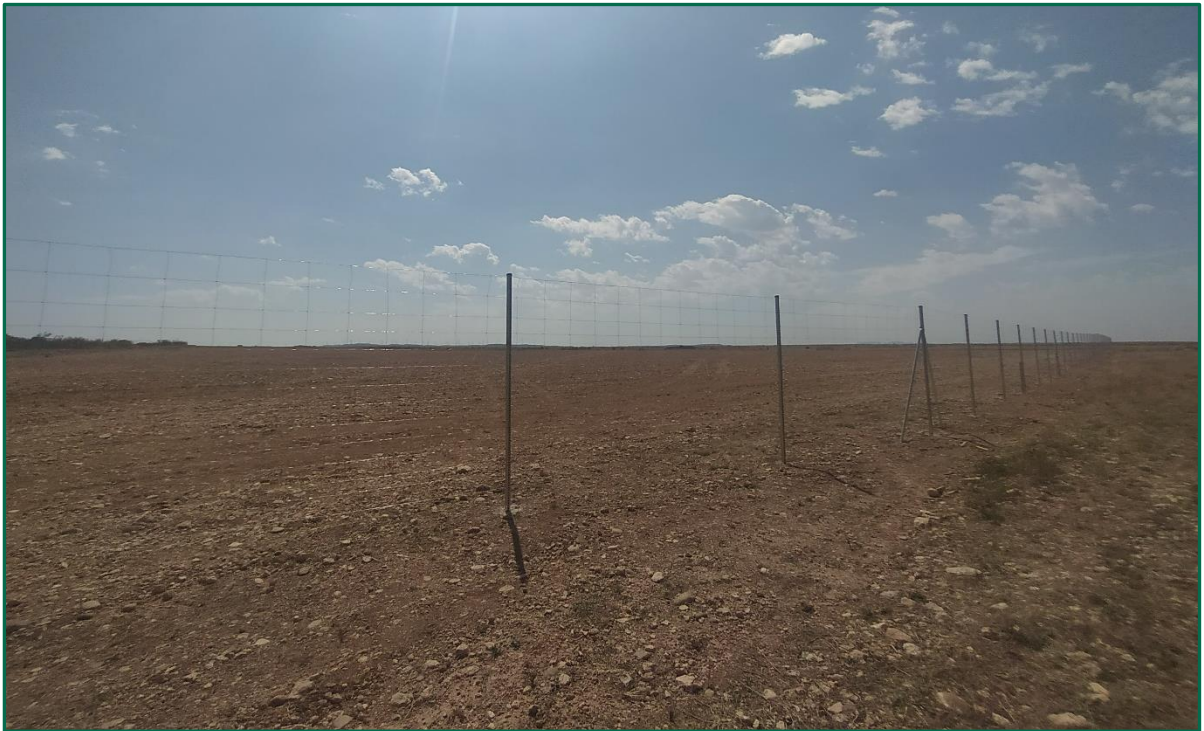
Fotografía 2. Vallado.

Posteriormente se coloca el vallado perimetral por lo que la zona de obras queda totalmente delimitada.

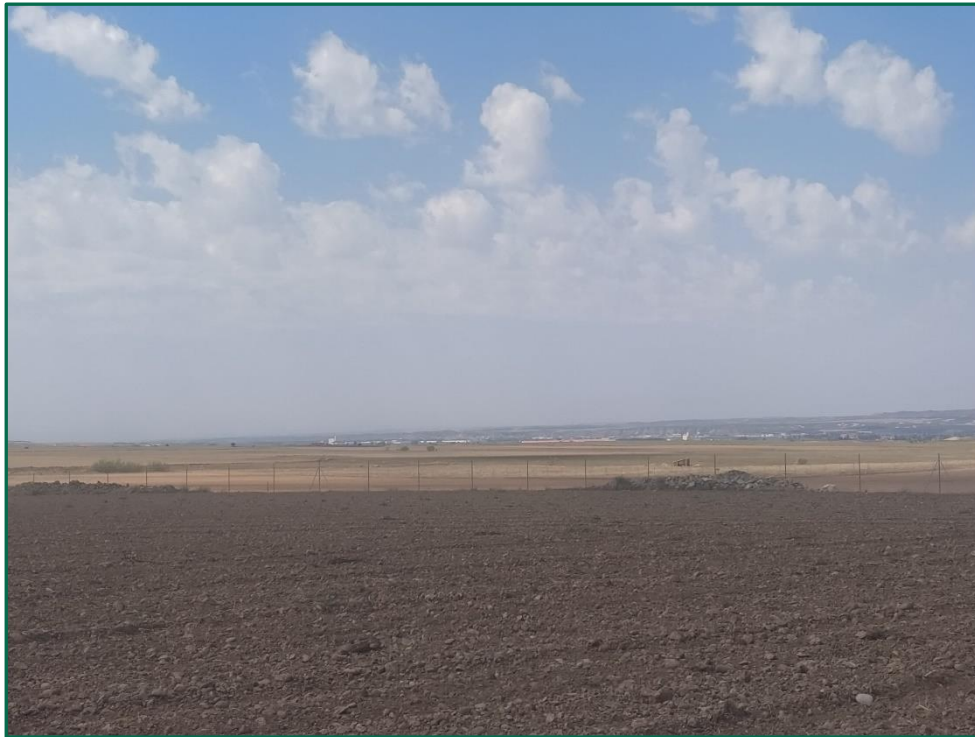
Fotografía 3. Superficie de la planta.

La tierra vegetal retirada durante las obras se acopiará en caballones con el objetivo de conservarla correctamente para su posterior uso en la restauración, por el momento no se ha extraído nada debido a que el terreno es muy llano y no es necesario nivelarlo, únicamente se ha homogeneizado la superficie mediante el uso de traíllas y se han retirado las piedras de mayor tamaño.

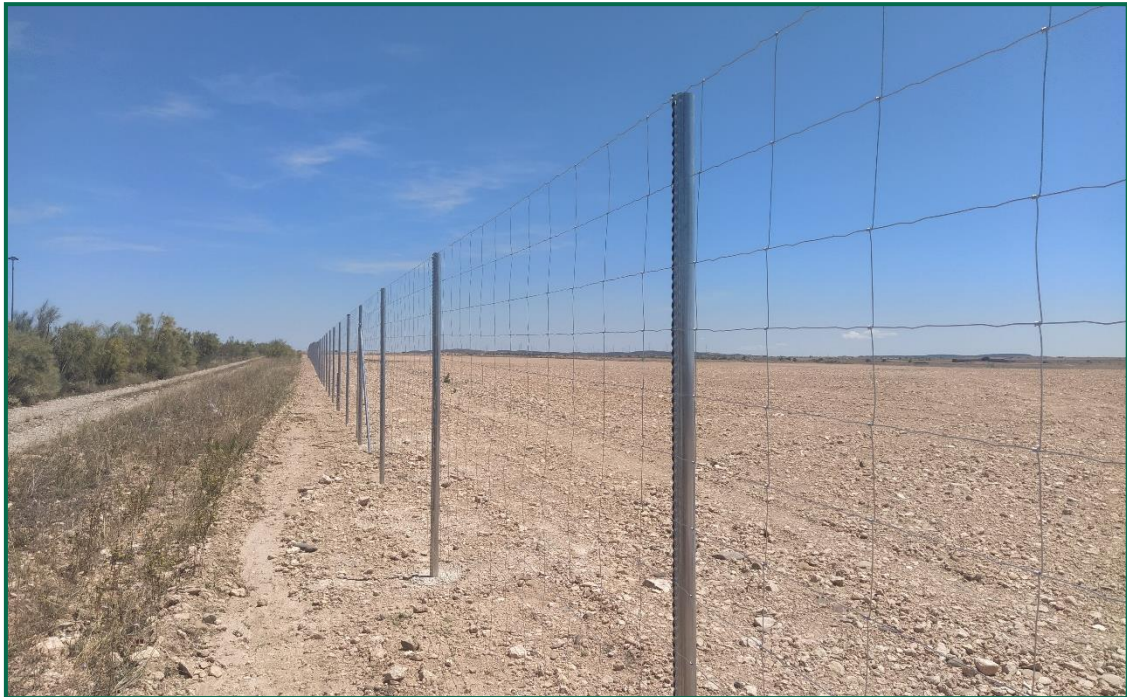
Durante las visitas a obra se realiza el seguimiento que la ocupación se limita a lo aprobado en el proyecto. Se verifica también que la maquinaria circula únicamente por los viales habilitados para tal fin.

Fotografía 4. Vegetación próxima, que no se altera.

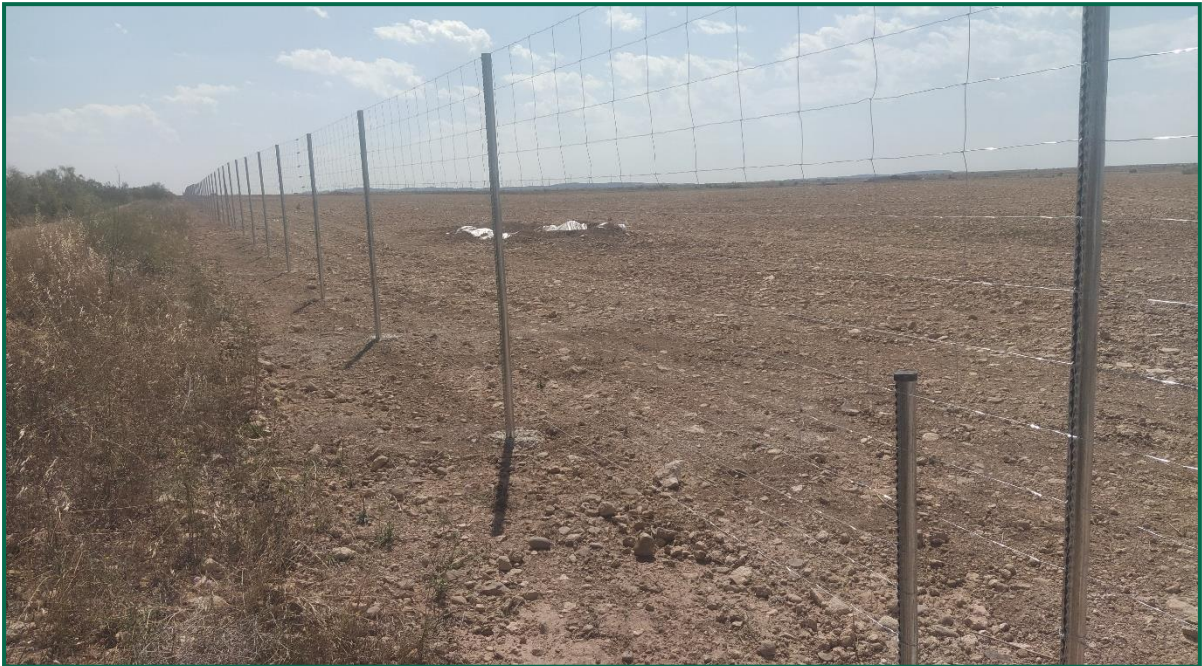
El vallado perimetral se ha instalado utilizando malla cinéptica y dejando un espacio de 20 cm desde el suelo, ya se han colocado los postes para la creación de pasos de fauna y se han abierto los huecos correspondientes en la malla, , así como las placas anticolidión que se instalarán próximamente colocando al menos una por vano entre postes a diferentes alturas.

Fotografía 5. Vallado perimetral con pasos de fauna.

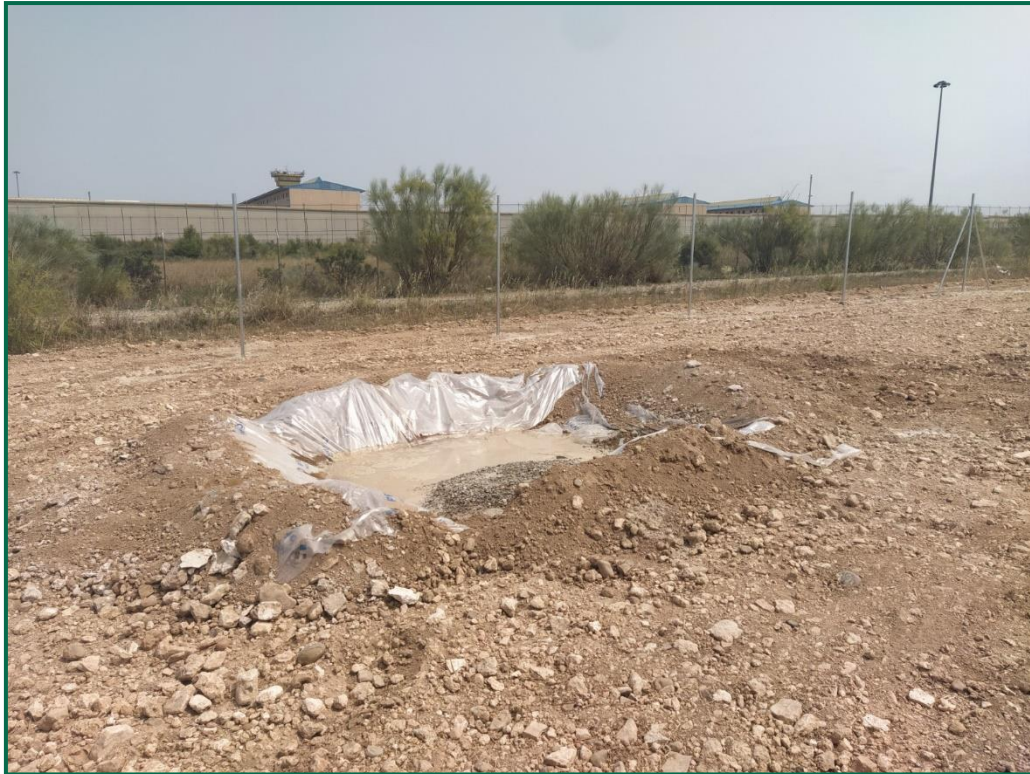
Se ha habilitado una zona para el lavado de canaletas de hormigoneras en planta, que cuenta con un plástico para evitar infiltraciones. Por el momento el único hormigón utilizado se ha empleado en la fijación de los postes del vallado.

Fotografía 6. Zona para el lavado de canaletas.

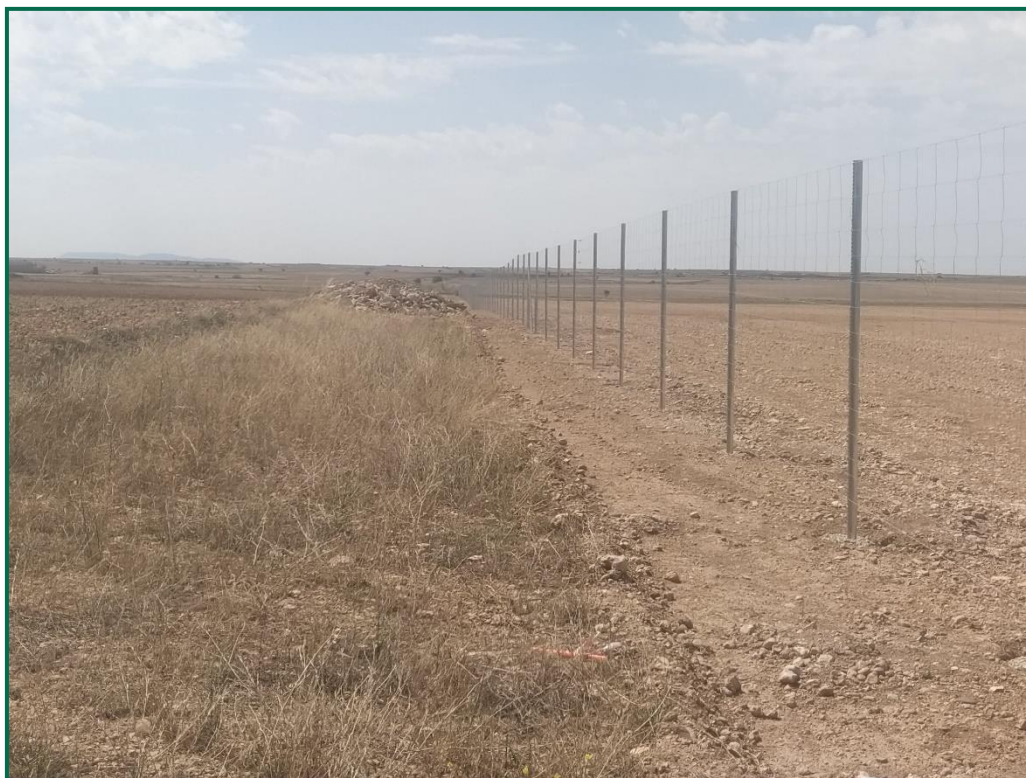
Para minimizar el impacto en la fase de explotación y conseguir una correcta integración paisajística y restauración vegetal, se instalarán pantallas vegetales de 8 metros de anchura en el perímetro de la planta, en sus lados sur, este y oeste. Se ha respetado en el replanteo este espacio entre el vallado y las parcelas contiguas.

Fotografía 7. Espacio reservado para la pantalla vegetal.

Esta medida se llevará a cabo en la época propicia, como es la primavera o el otoño.
