# INFORME MENSUAL EN FASE DE CONSTRUCCIÓN

PLANTA FOTOVOLTAICA EL BARCIAL  
Y SUS INFRAESTRUCTURAS DE EVACUACIÓN

Zuera (Zaragoza)

Febrero 2024

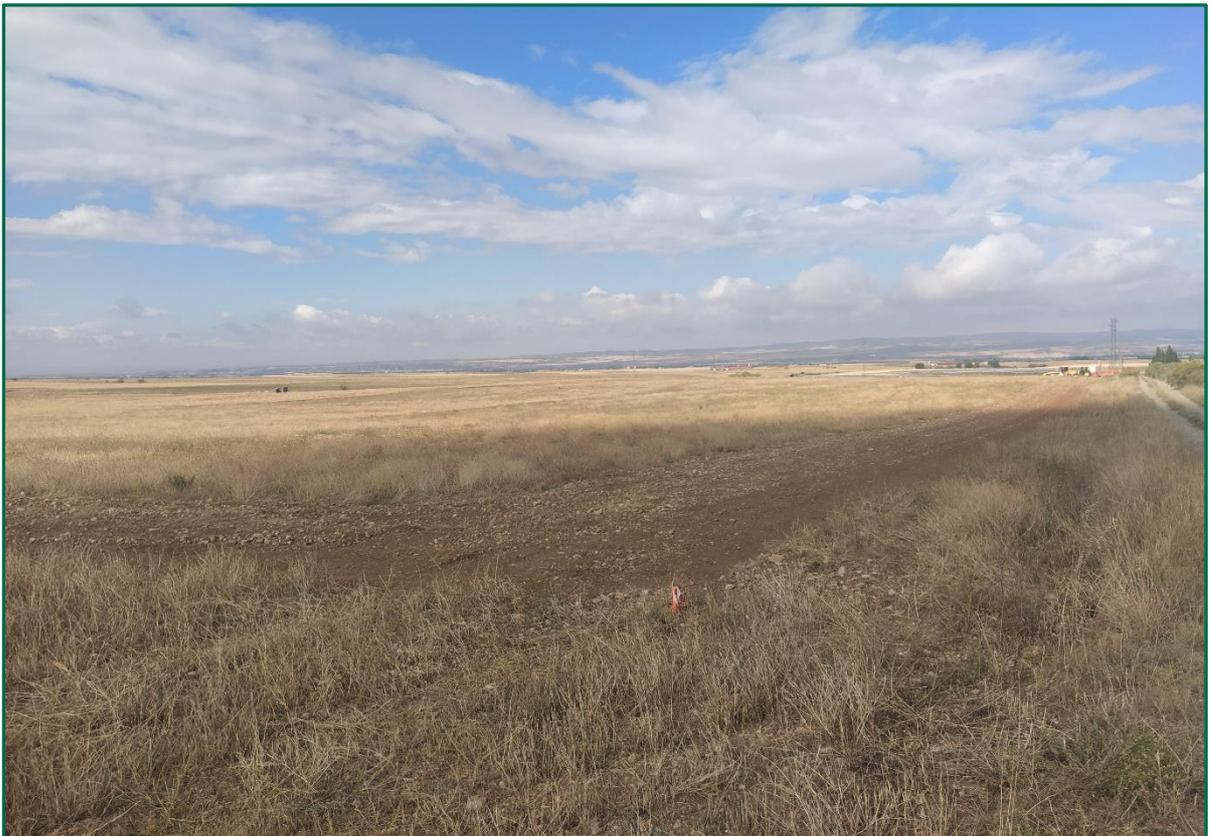
No se realiza el balizamiento de todo el perímetro de la obra ya que se generaría una gran cantidad de residuos de malla de obra o cinta que tiende a romperse y dispersarse por toda la zona. Sí se realiza un jalonamiento del perímetro mediante estacas. La Dirección Ambiental realiza un control visual continuado para comprobar que no se sobrepasan los límites de la zona de ocupación.

Fotografía 1. Jalonamiento previo.

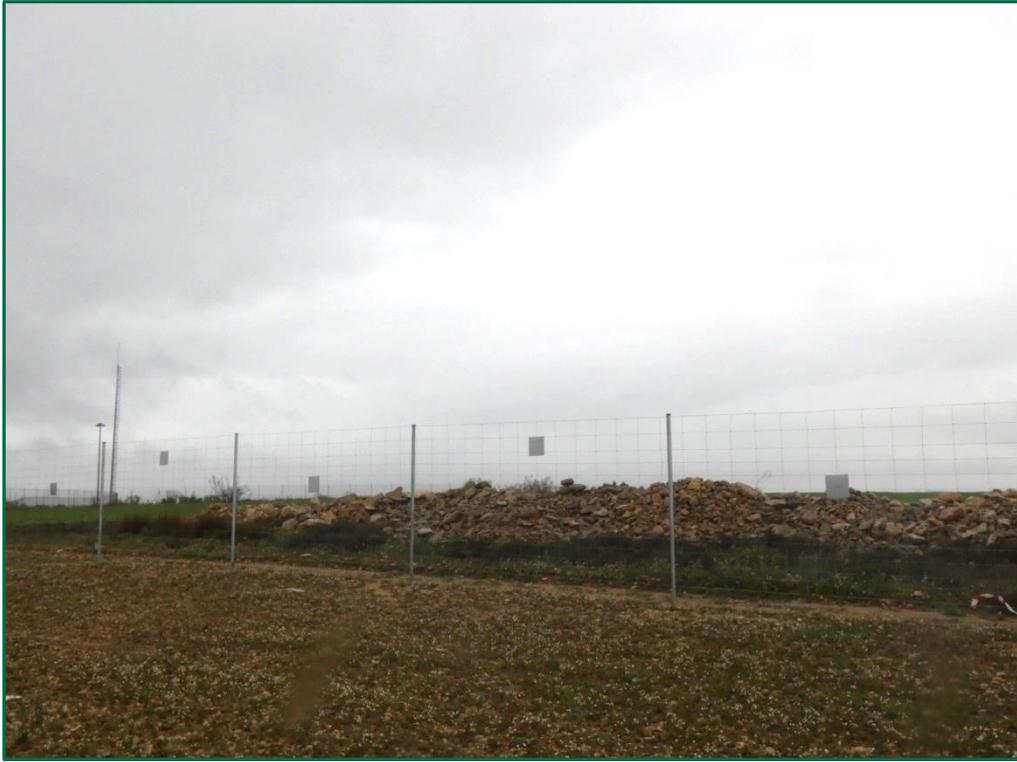
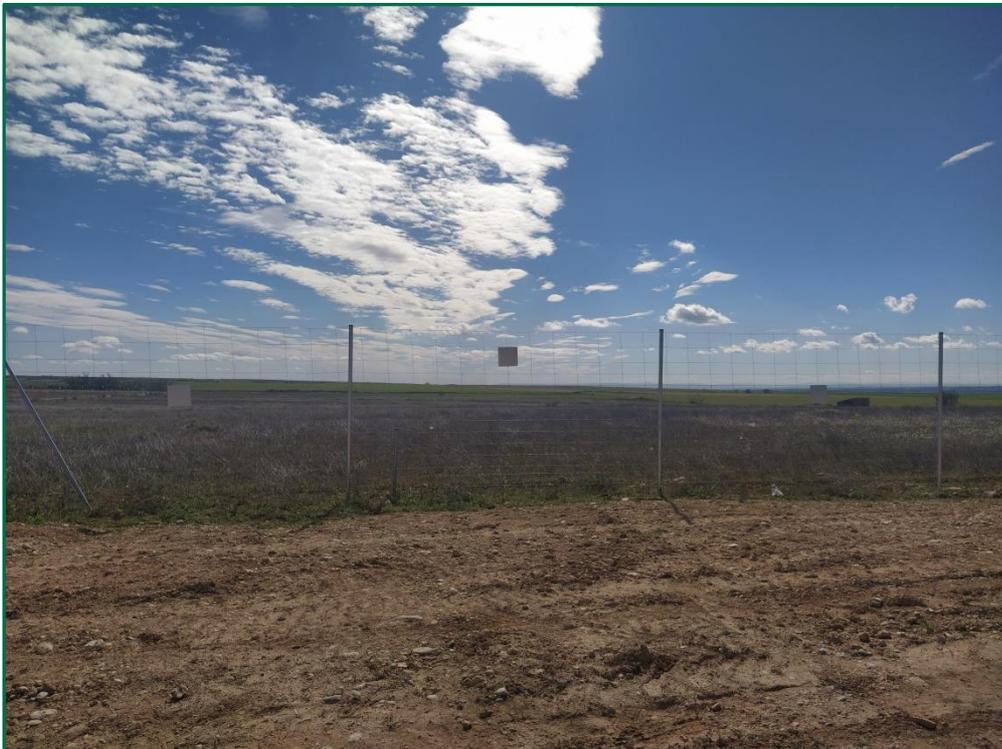
Posteriormente se coloca el vallado perimetral por lo que la zona de obras queda totalmente delimitada.

Fotografía 2. Vallado.

Fotografía 3. Vallado.

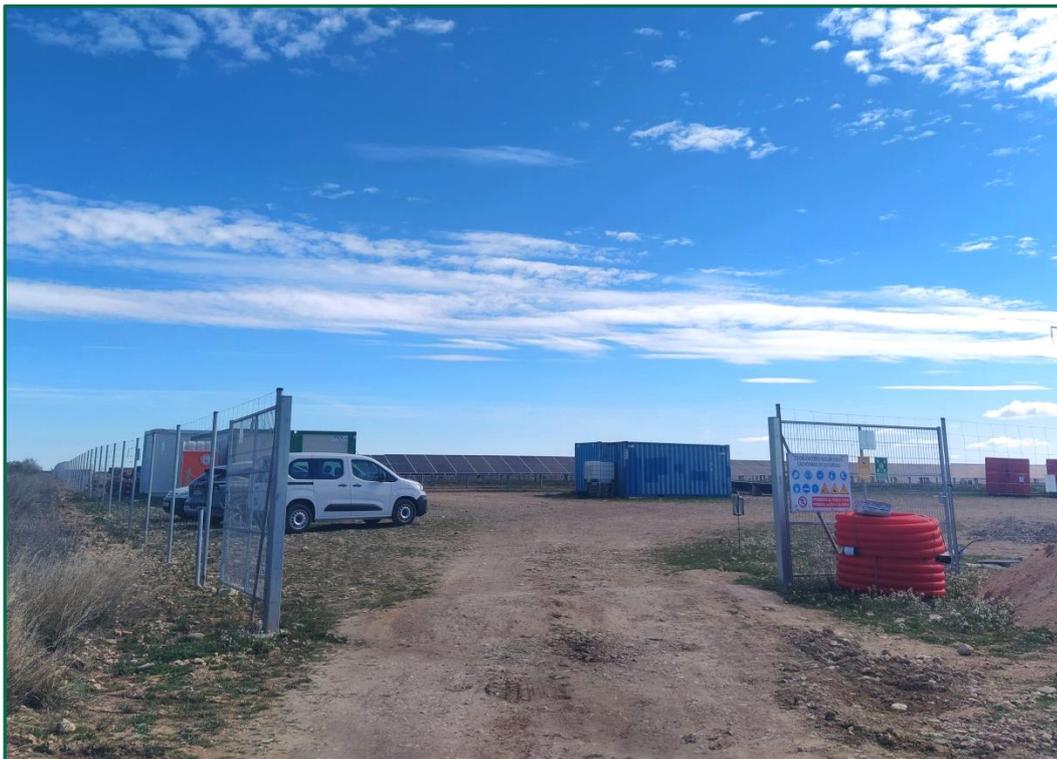
La velocidad de circulación se restringe a 20 km/h en toda la zona de trabajos.

Fotografía 4. Señal de limitación de velocidad.

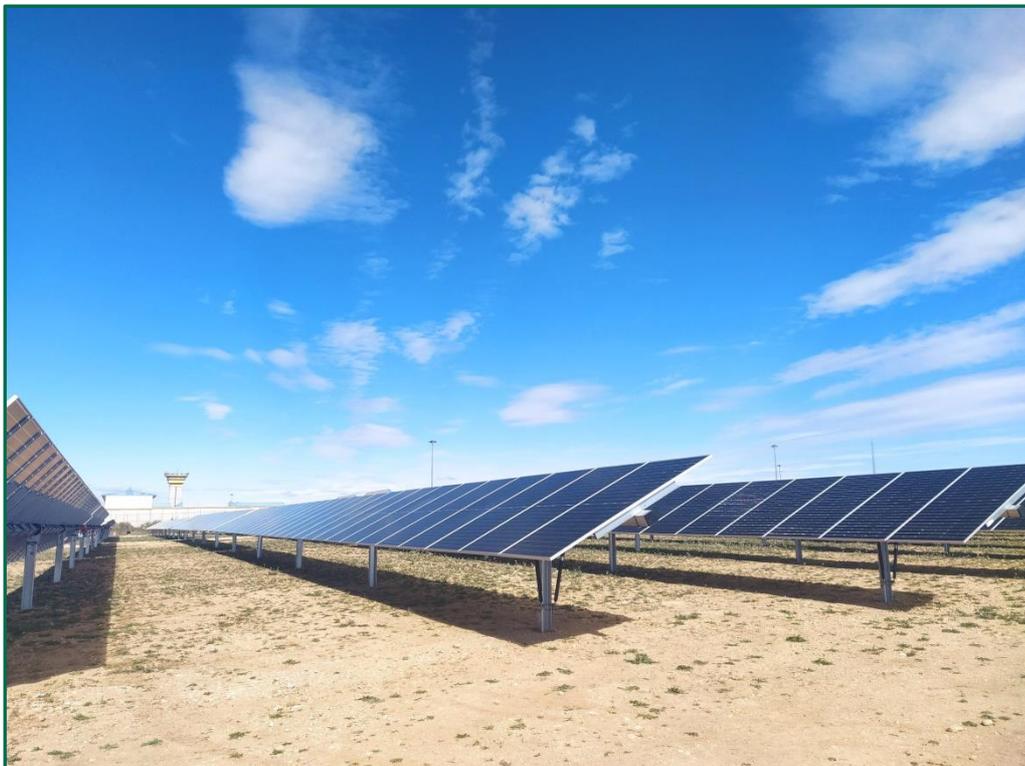
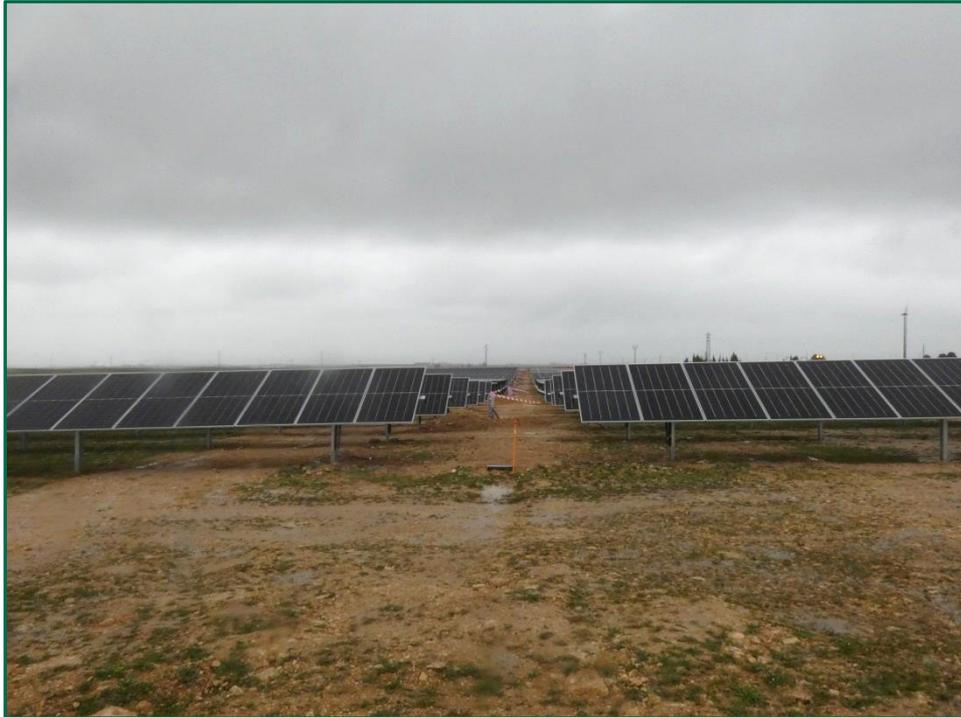
La tierra vegetal retirada durante las obras se acopiará en caballones con el objetivo de conservarla correctamente para su posterior uso en la restauración, por el momento no se ha extraído nada, excepto en la excavación de zanjas, debido a que el terreno es muy llano y no es necesario nivelarlo, únicamente se ha homogeneizado la superficie mediante el uso de traíllas y se han retirado las piedras de mayor tamaño. La tierra extraída en las zanjas se vuelve a depositar para rellenar estas una vez pasado el cable.

Fotografía 5. Superficie de la planta.

Fotografía 6. Superficie de la planta.

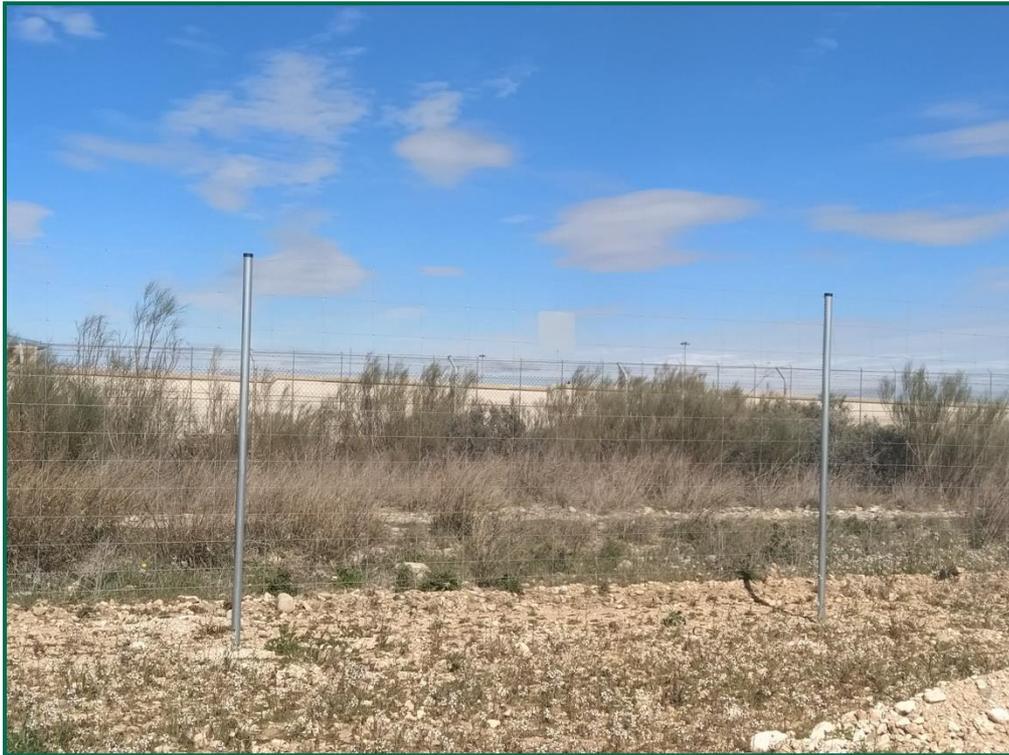
Fotografía 7. Vegetación próxima, que no se altera.

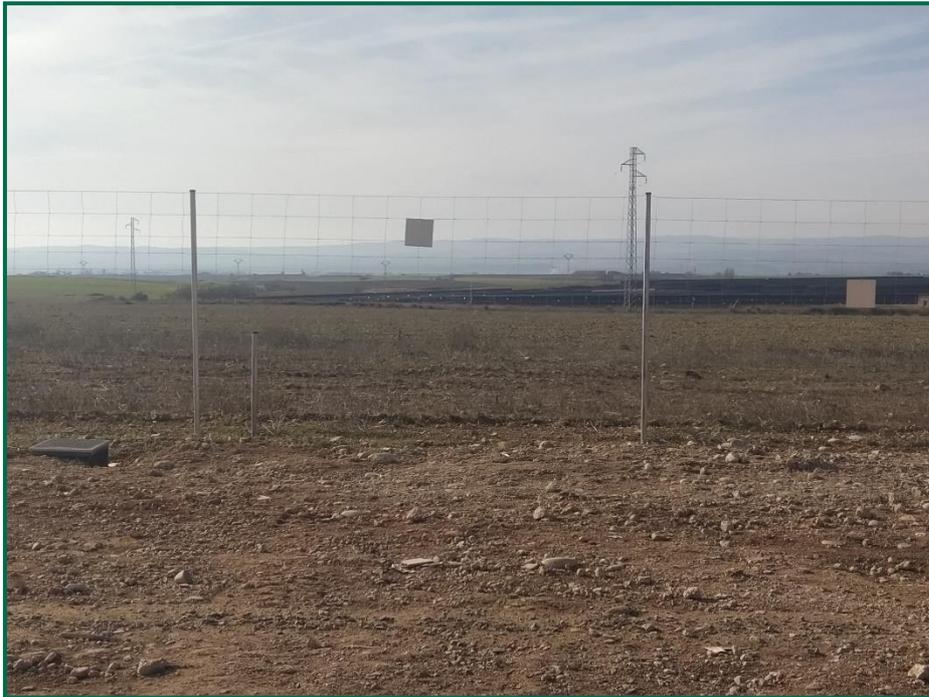
El vallado perimetral se ha instalado utilizando malla cinegética y dejando un espacio de 20 cm desde el suelo, ya se han colocado los postes para la creación de pasos de fauna y se han abierto los huecos correspondientes en la malla, así como las placas anticolidión, colocando al menos una por vano entre postes a diferentes alturas.

Fotografía 8. Vallado perimetral con pasos de fauna.

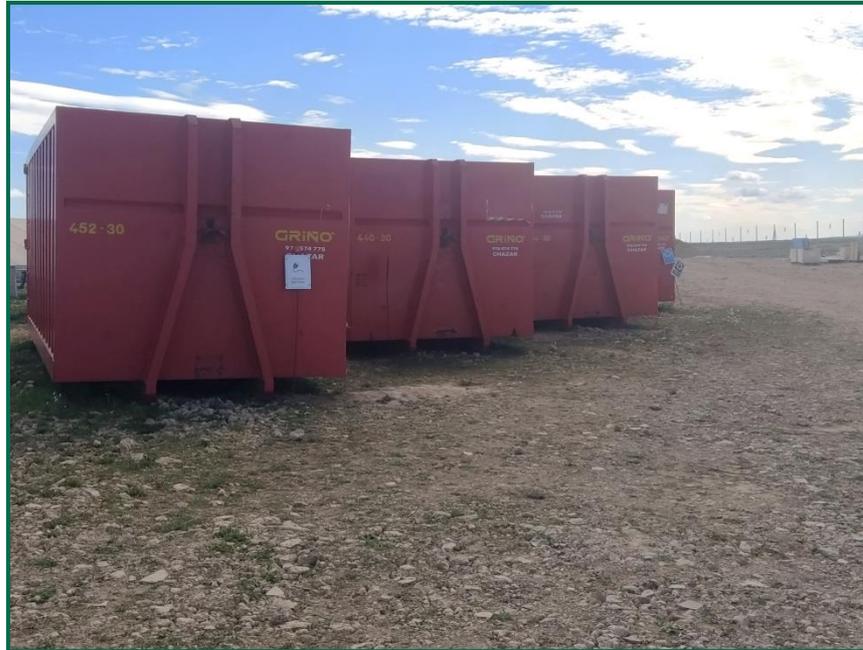
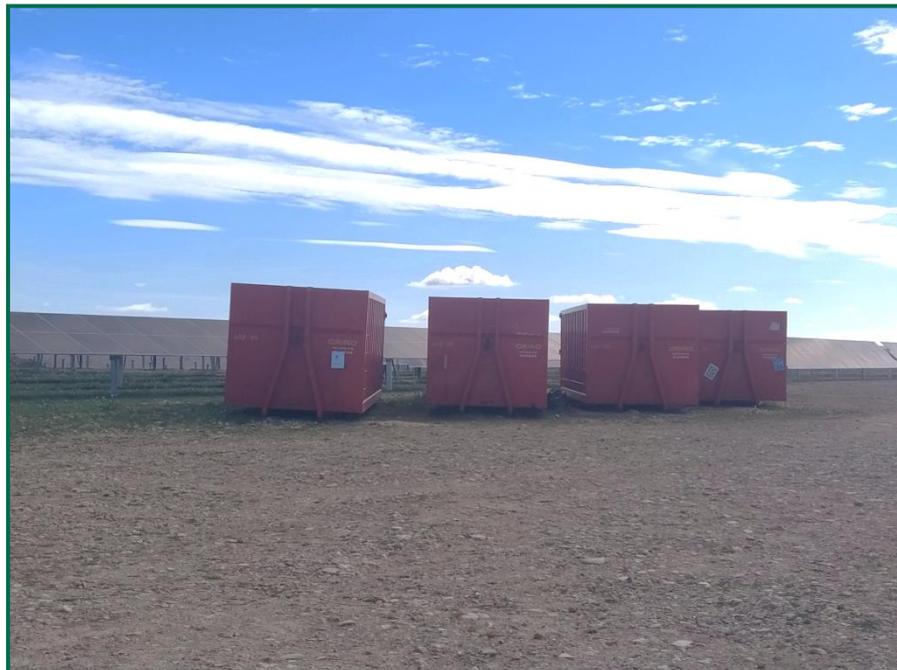
Se han recibido e instalado contenedores específicos para la separación de cada tipo de residuo inerte, cada uno de ellos etiquetado. También se ha preparado un punto limpio para el almacenamiento selectivo y seguro de los residuos peligrosos que se puedan producir.

Fotografía 9. Zona de residuos inertes.

Fotografía 10. Zona de residuos inertes.

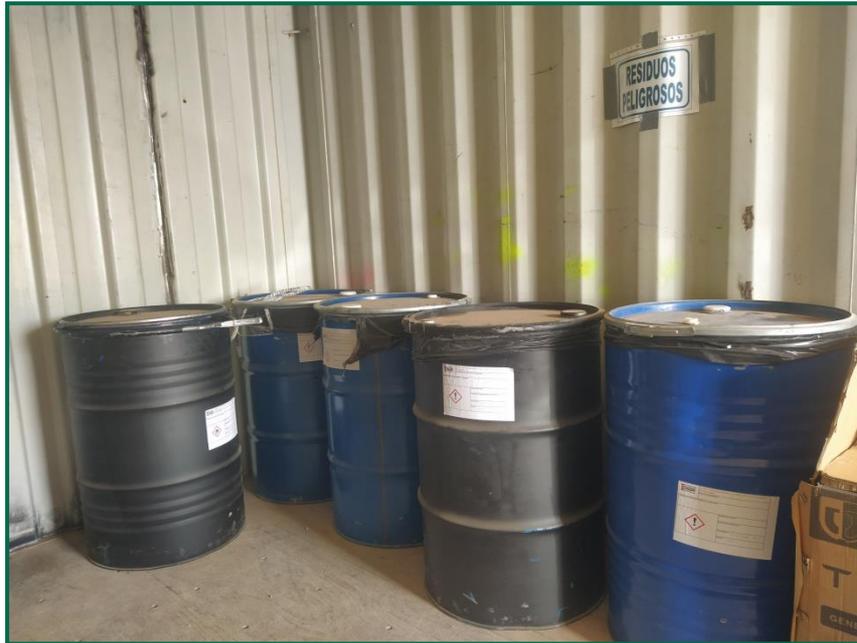
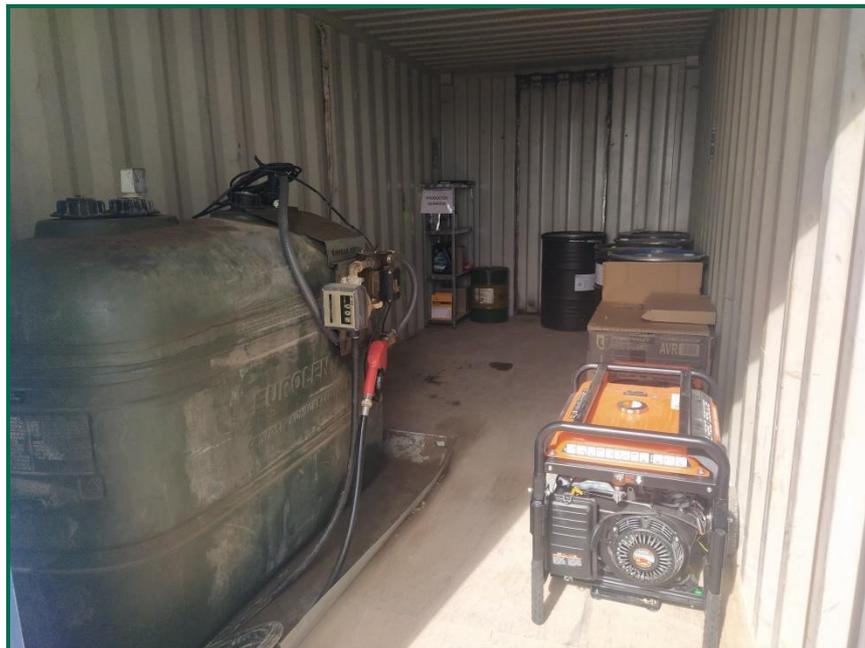
En el mismo almacén se ha ubicado un contenedor de gasoil, que dispone de bandeja antiderrames.

Fotografía 11. Zona de residuos peligrosos.

Fotografía 12. Zona de residuos peligrosos.

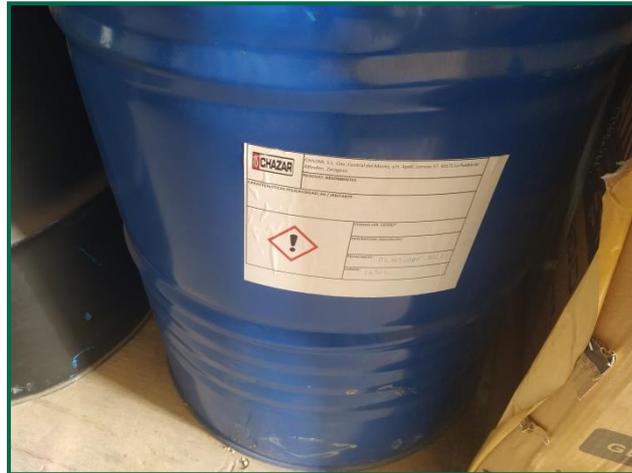
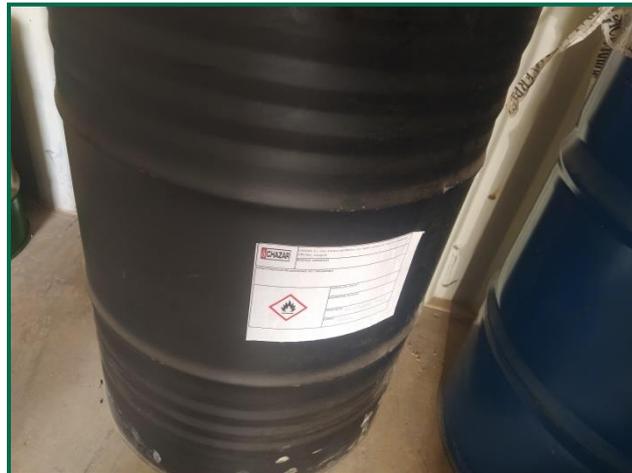
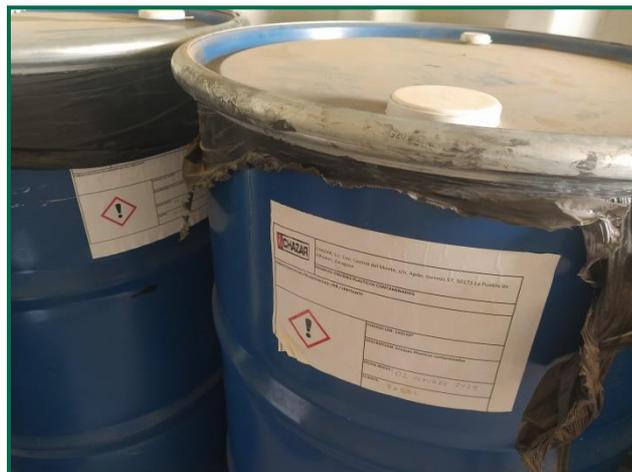
Fotografía 13. Ejemplo de contenedor etiquetado.

Fotografía 14. Ejemplo de contenedor etiquetado.

Fotografía 15. Ejemplo de contenedor etiquetado.

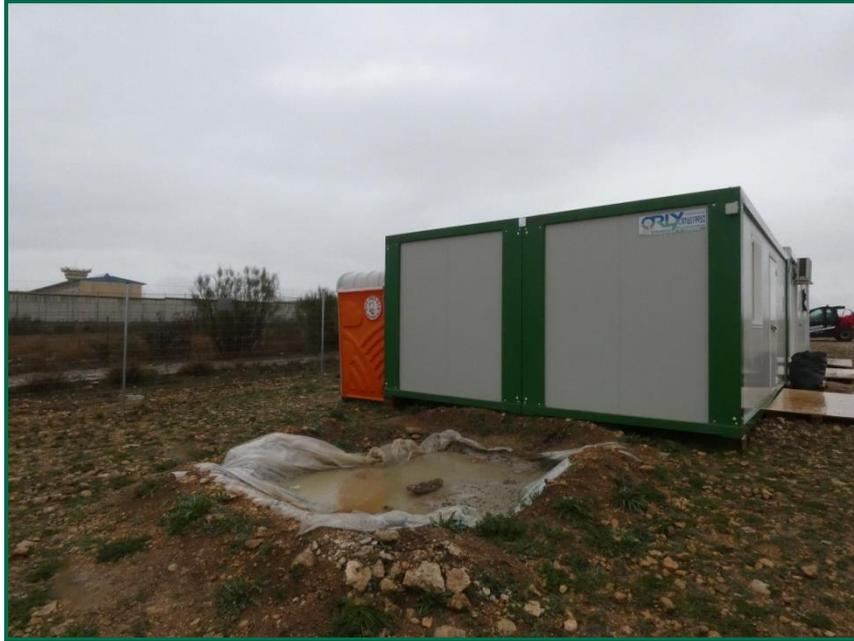
Se ha habilitado una zona para el lavado de canaletas de hormigoneras en planta, que cuenta con un plástico para evitar infiltraciones. Por el momento el único hormigón utilizado se ha empleado en la fijación de los postes del vallado y en la base del Centro de transformación.

Fotografía 16. Zona para el lavado de canaletas.

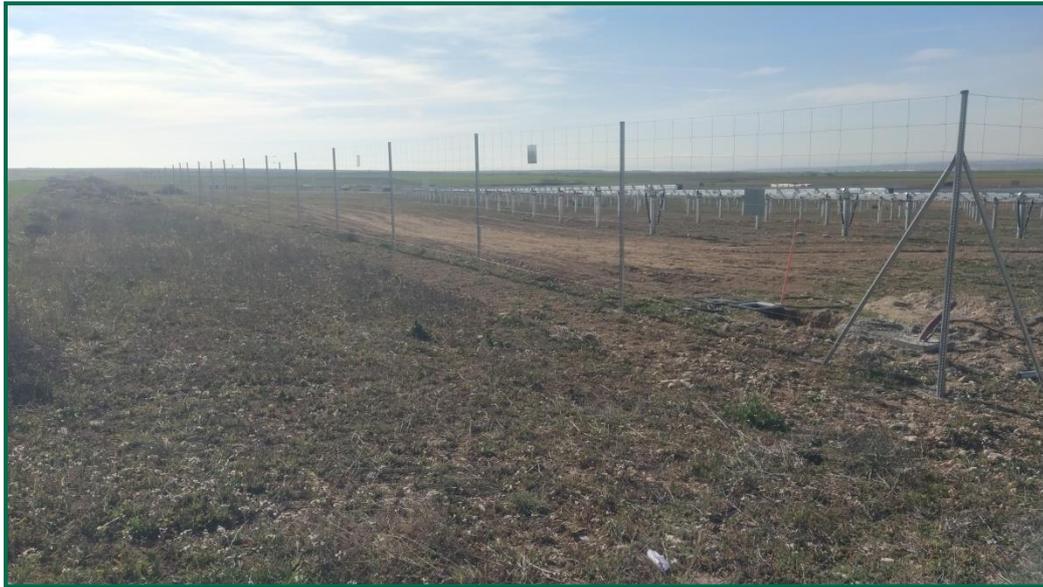
Para minimizar el impacto en la fase de explotación y conseguir una correcta integración paisajística y restauración vegetal, se instalarán pantallas vegetales de 8 metros de anchura en el perímetro de la planta, en sus lados sur, este y oeste. Se ha respetado en el replanteo este espacio entre el vallado y las parcelas contiguas.

Fotografía 17. Espacio reservado para la pantalla vegetal.

Esta medida se llevará a cabo en la época propicia, como es la primavera o el otoño.

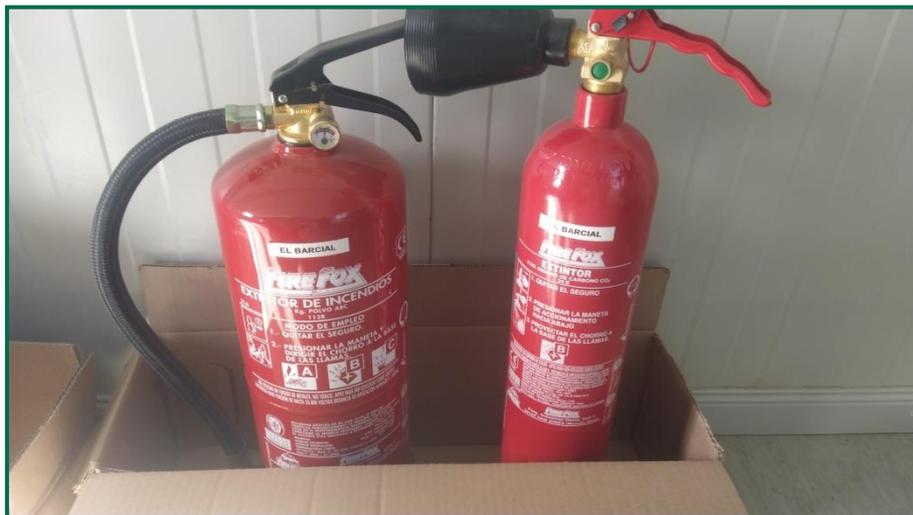
La maquinaria utilizada hasta el momento dispone de extintores, también se han colocado dos en la caseta de obra. No se ha depositado ningún tipo de material combustible sobre el terreno.

Fotografía 18. Extintores.
