SEGUIMIENTO AMBIENTAL PLANTA SOLAR FOTOVOLTAICA "EL BOYAL"

Nombre de la instalación:	FV EL BOYAL
Provincia/s ubicación de la instalación:	ZARAGOZA
Término municipal:	SAN MATEO DE GÁLLEGO Y ZARAGOZA
Nombre del titular:	RENOVABLES DEL ORRUÑO, S.L.
CIF del titular:	B99542359
Nombre de la empresa de vigilancia:	AACiS Consulting Group, S.L.
Tipo de EIA:	SIMPLIFICADA
Informe de FASE de:	CONSTRUCCIÓN
Periodicidad del informe según DIA:	MENSUAL
Año de seguimiento nº:	AÑO 1
Nº de informe:	INFORME 1
Período que recoge el informe:	OCTUBRE 2023

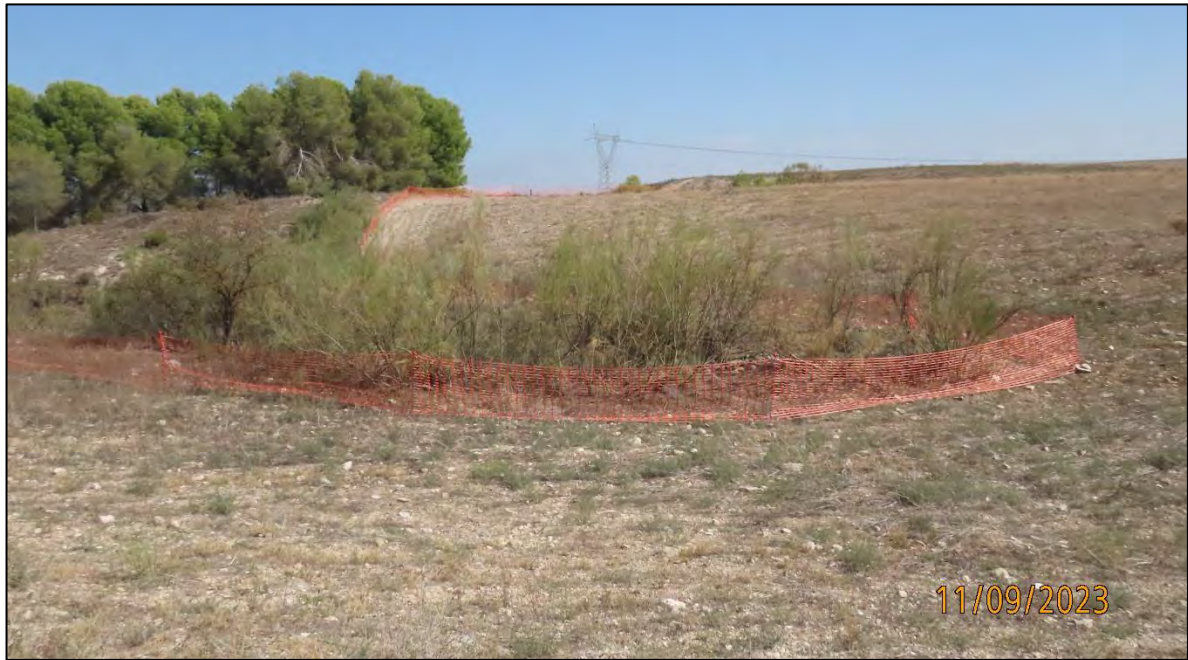
Ilustración 2. Balizamiento de las zonas de vegetación natural a preservar.

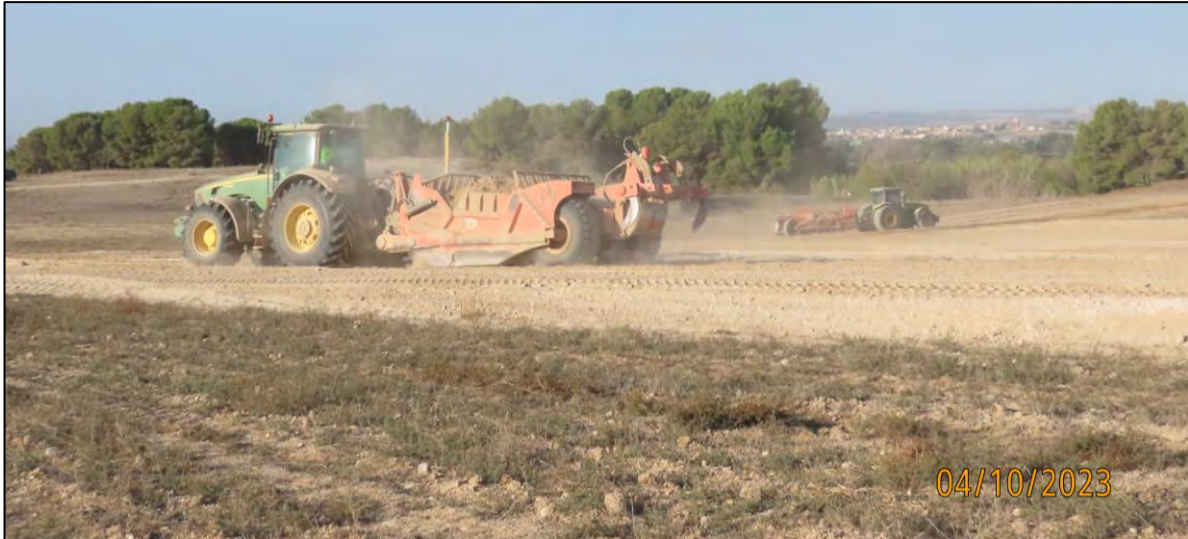
Ilustración 3. *Movimiento de tierras y preparación del terreno con traíllas.*

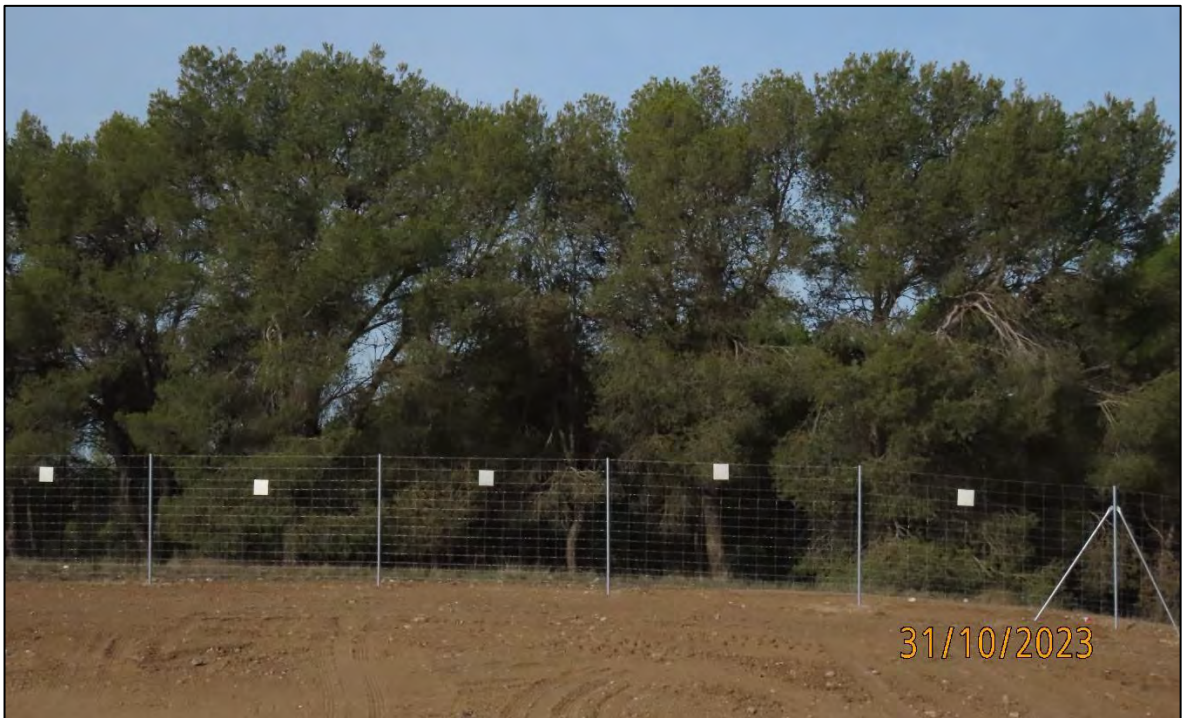
Ilustración 4. *Instalación del vallado perimetral y de los elementos que lo visibilizan a la avifauna.*

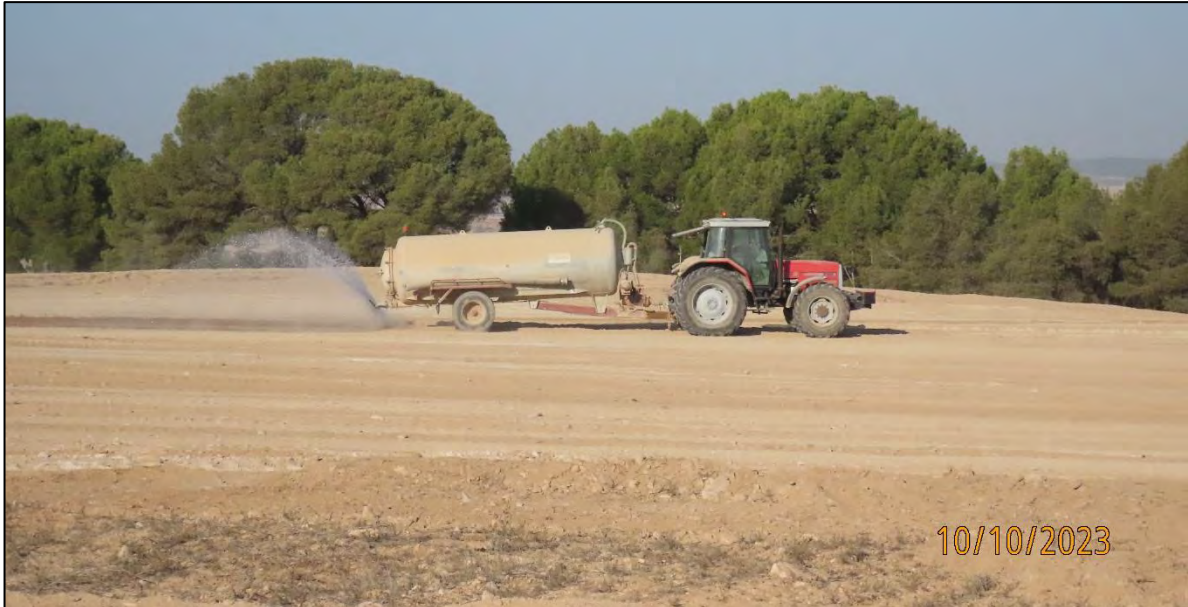
Durante el mes de octubre se han llevado a cabo riegos periódicos.

Ilustración 4. Riegos periódicos con cuba.

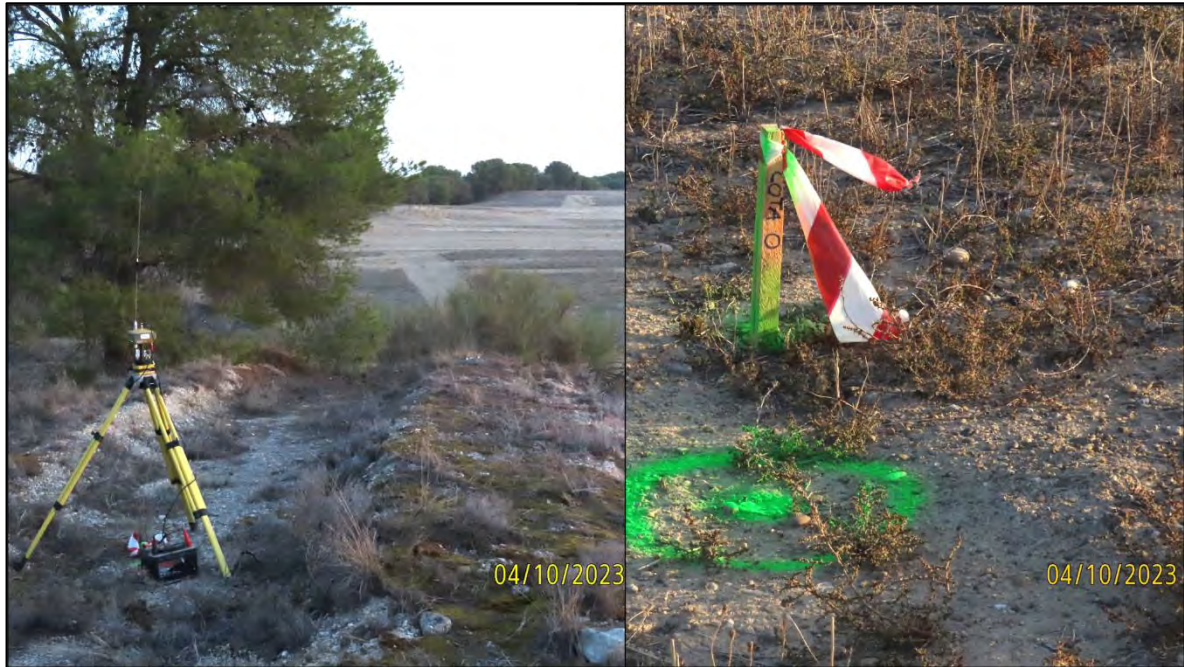
cuenta con un sistema telemático en la que los movimientos de tierra se compensan automáticamente según lo definido previamente en el proyecto ejecutivo. Por lo tanto, durante el mes de octubre no se han generado excedentes de tierra vegetal, por ende, no se han hecho acopios de tierra sobre ninguna superficie.

Ilustración 5. Sistema telemático de nivelado del terreno.

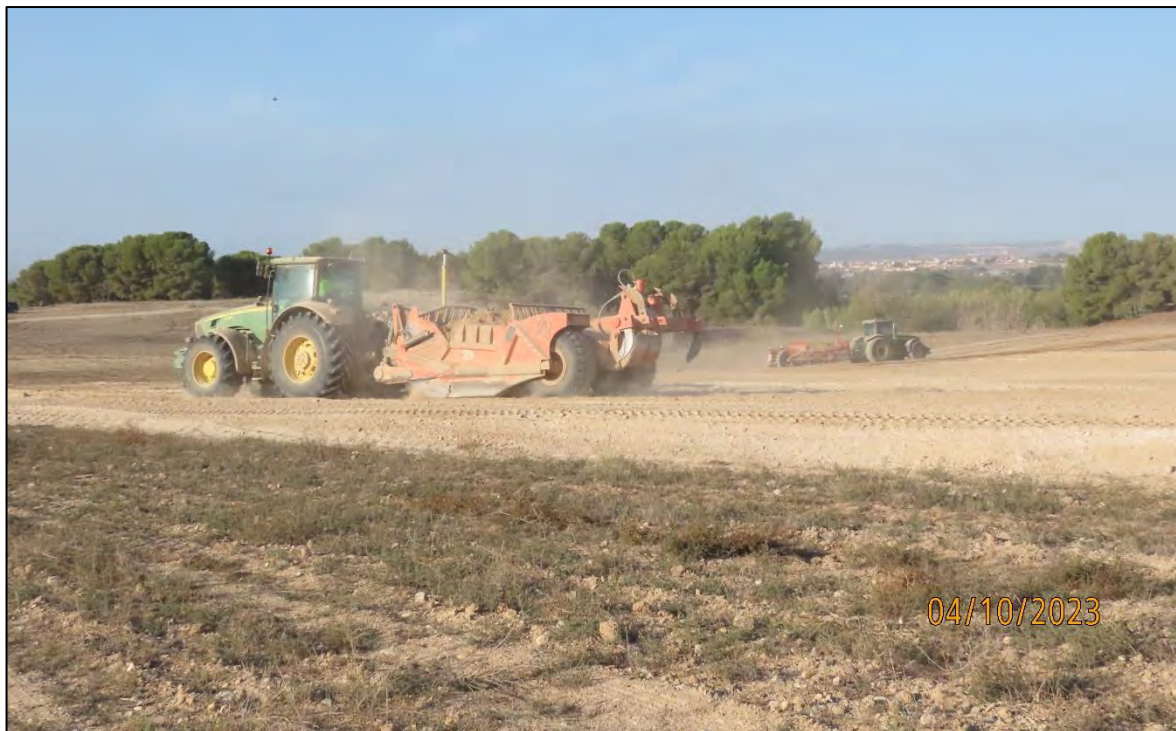
Ilustración 6. Preparación del terreno con traíllas.

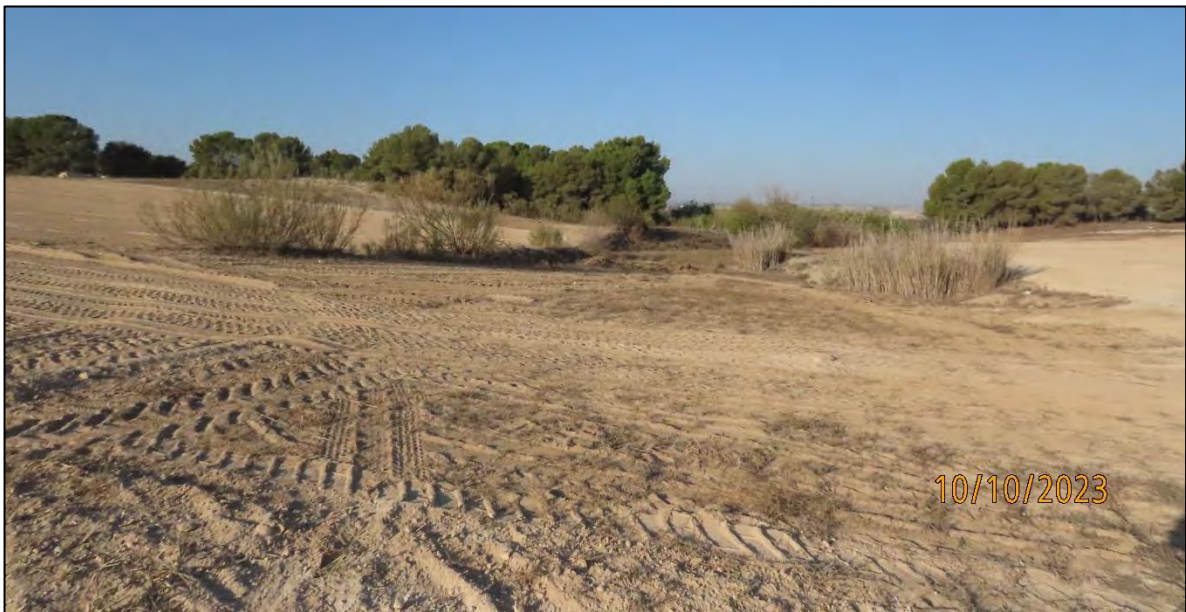
En cuanto a los procesos erosivos, la Dirección Ambiental de Obra y la Dirección Facultativa de Obra se han coordinado para la toma de decisiones al respecto de este impacto, llegando a tomar la decisión de respetar las barranqueras naturales preexistentes en la superficie de implantación de la PFV, junto a su vegetación natural asociada. Esto asegura que, en caso de lluvia extrema, estos aliviaderos naturales van a ser los encargados de evacuar el agua de forma que no se generen problemas erosivos en el interior de las instalaciones y aguas abajo. Se ha podido comprobar que a pesar del movimiento de tierras realizado estas barranqueras siguen evacuando agua de la parcela, gracias a que las dos últimas semanas del mes de octubre han sido muy lluviosas y se ha podido apreciar que han germinado plántulas en el trazado de estas barranqueras.

Ilustración 7. Barranqueras naturales en el interior de la PFV.

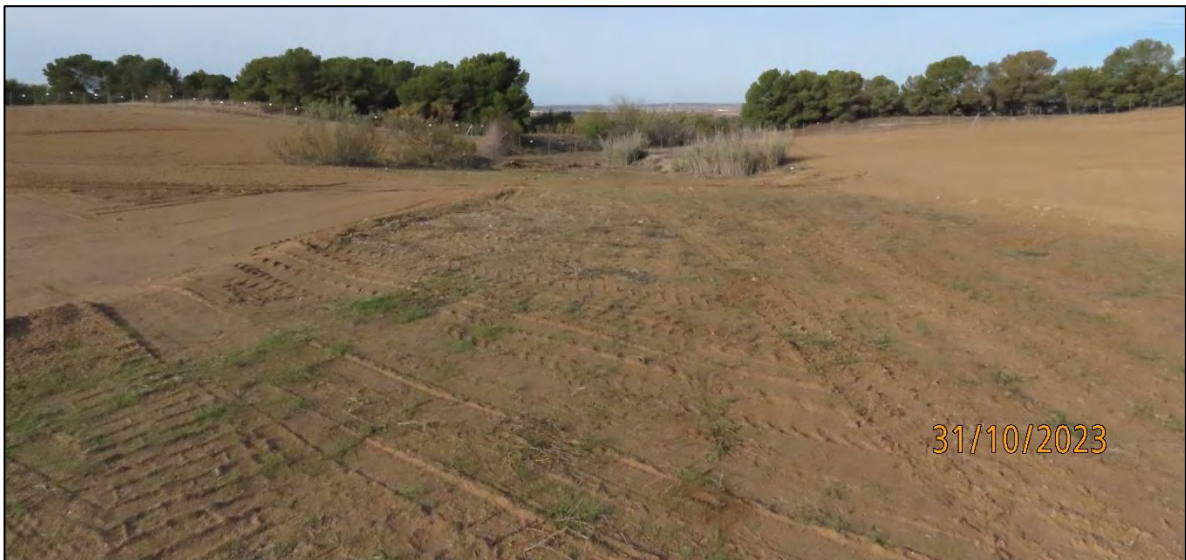
Ilustración 8. Cauce reverdecido de la barranquera tras tormentas.

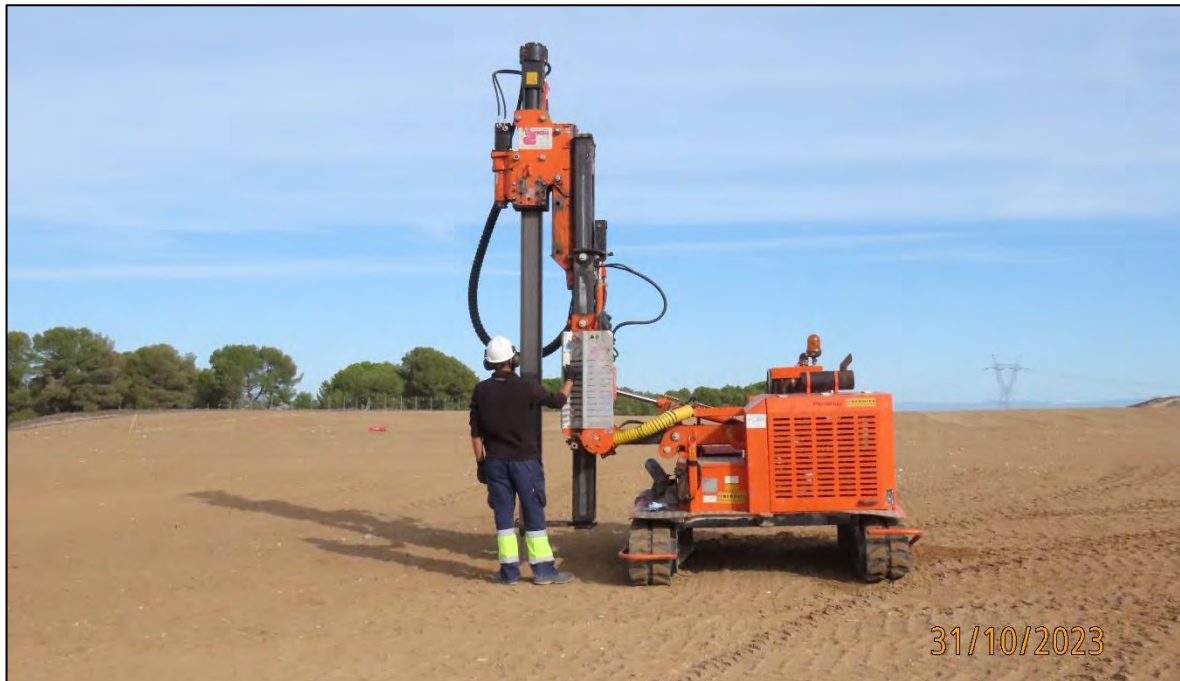
La última semana del mes se han realizado las pruebas de hincado, en las que se selecciona una muestra de puntos sobre los que colocar las hincas con hincadora y comprobar las características del suelo.

Ilustración 9. Pruebas de hincado con hincadora.

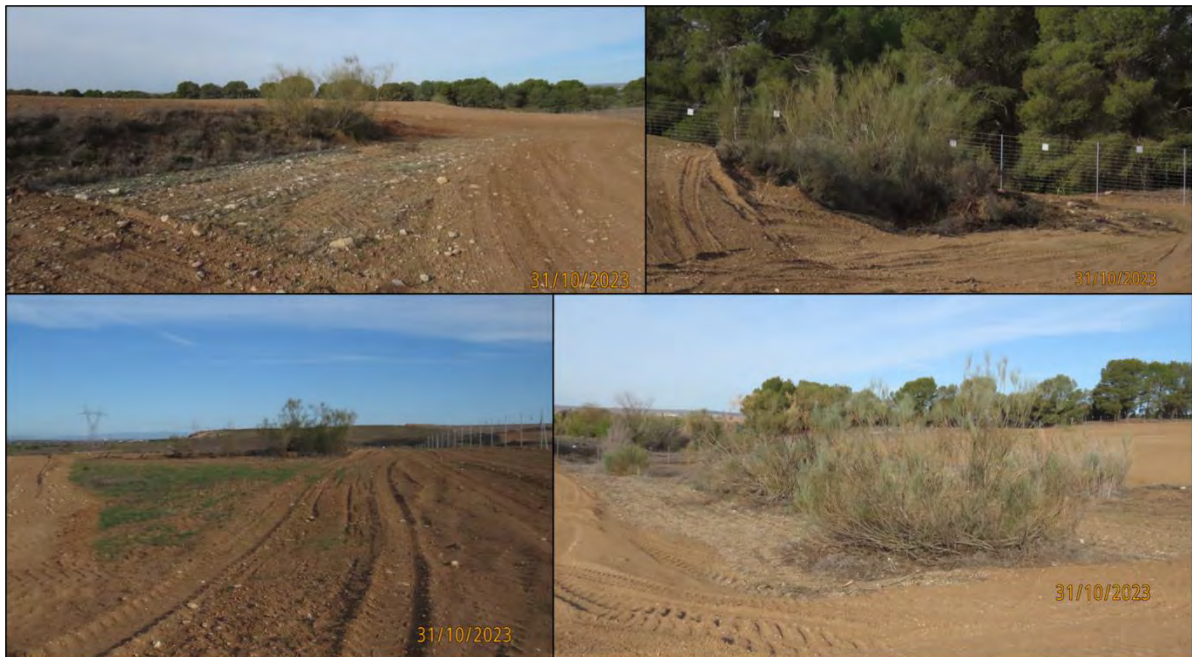
parque fotovoltaico. En este caso, se ha tratado de respetar la vegetación natural que no se encuentra sobre superficies que serán ocupadas por elementos de la instalación. Estas manchas de vegetación serán objeto de seguimiento durante el plan de restauración.

Ilustración 12. Vegetación natural preservada en el interior del parque fotovoltaico.

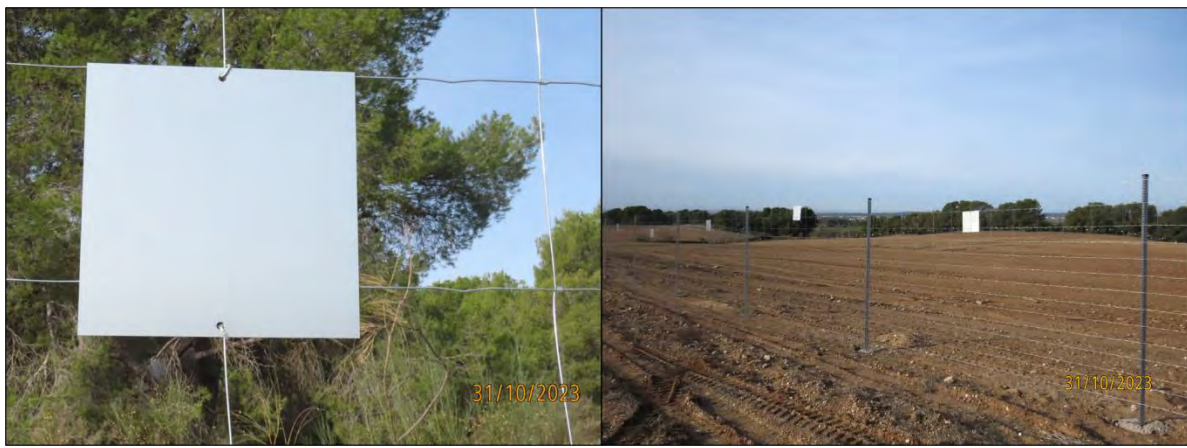
En cuanto al vallado perimetral, este ha sido ejecutado conforme al proyecto ejecutivo y cumpliendo las características solicitadas en la DIA, dejando un espacio libre entre el vallado y el suelo de 20 cm y colocando placas metálicas que hacen visible el vallado perimetral a la avifauna, evitando posibles impactos.

Ilustración 13. Ejecución del vallado perimetral y colocación de las placas que lo visibilizan ante la fauna.
