## SEGUIMIENTO AMBIENTAL PLANTA SOLAR FOTOVOLTAICA "EL BOYAL"

| Nombre de la instalación: | <b>FV EL BOYAL</b> |
| Informe de FASE de: | <b>CONSTRUCCIÓN</b> |
| Período que recoge el informe: | <b>MAYO 2024</b> |

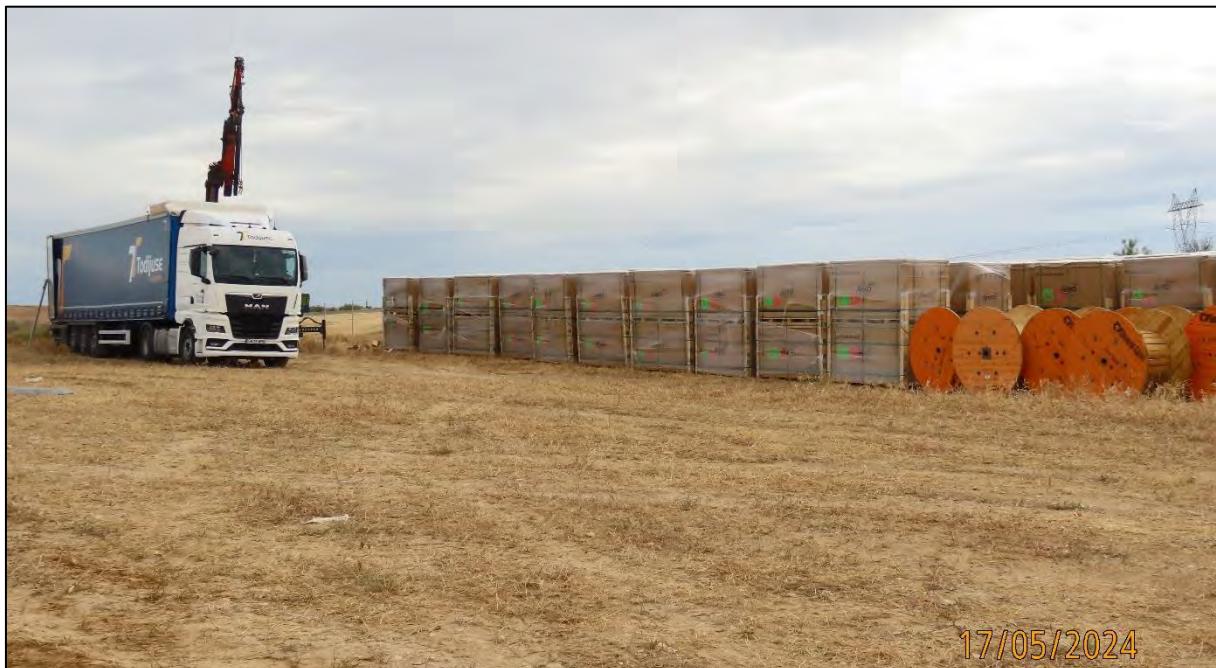
**Ilustración 2.** Recepción y acopio de materiales.

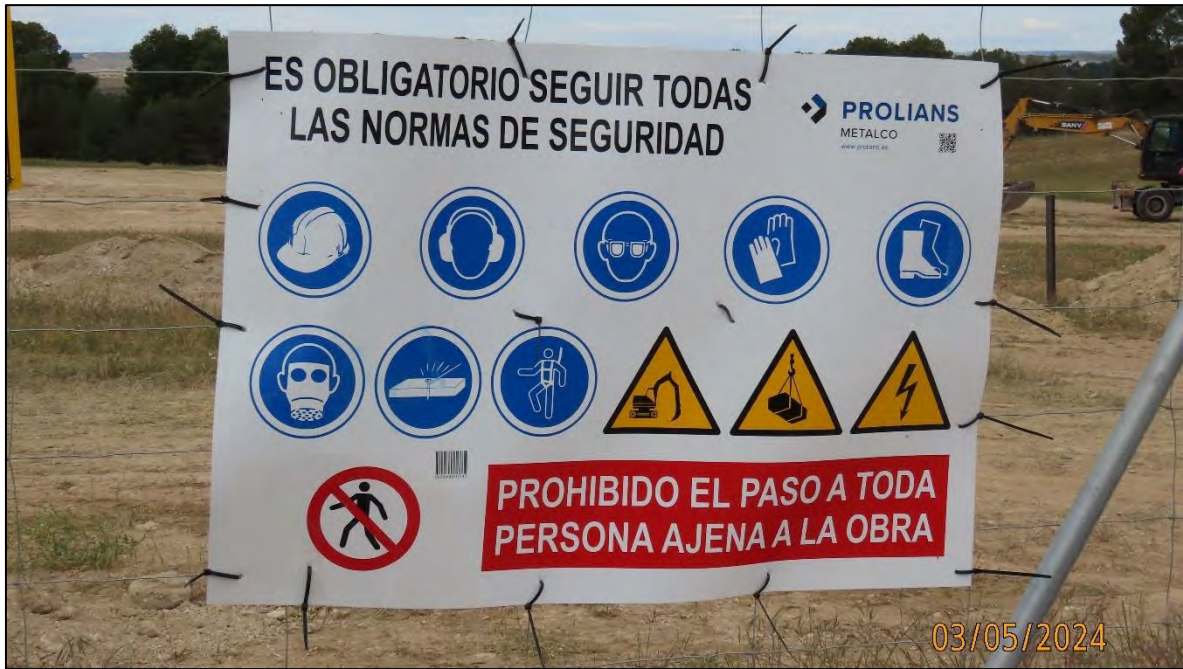
**Ilustración 3.** Colocación de la señalización de obra.

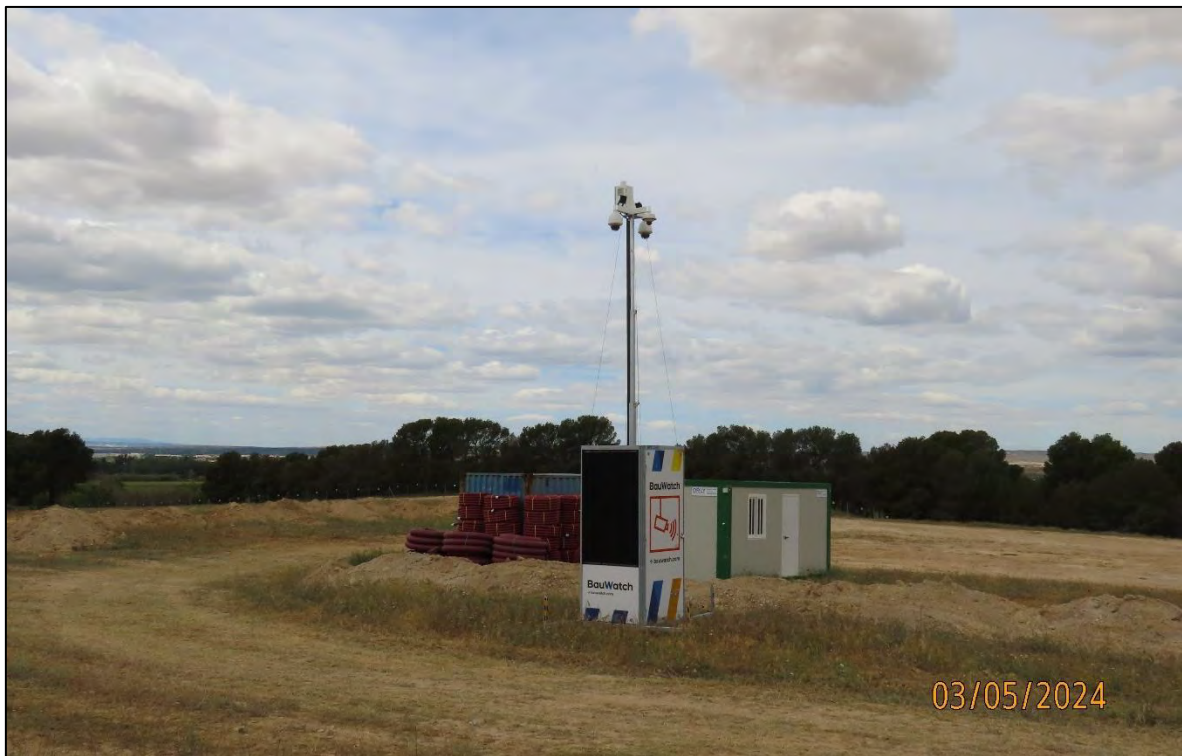
**Ilustración 4.** Instalación del sistema de videovigilancia.

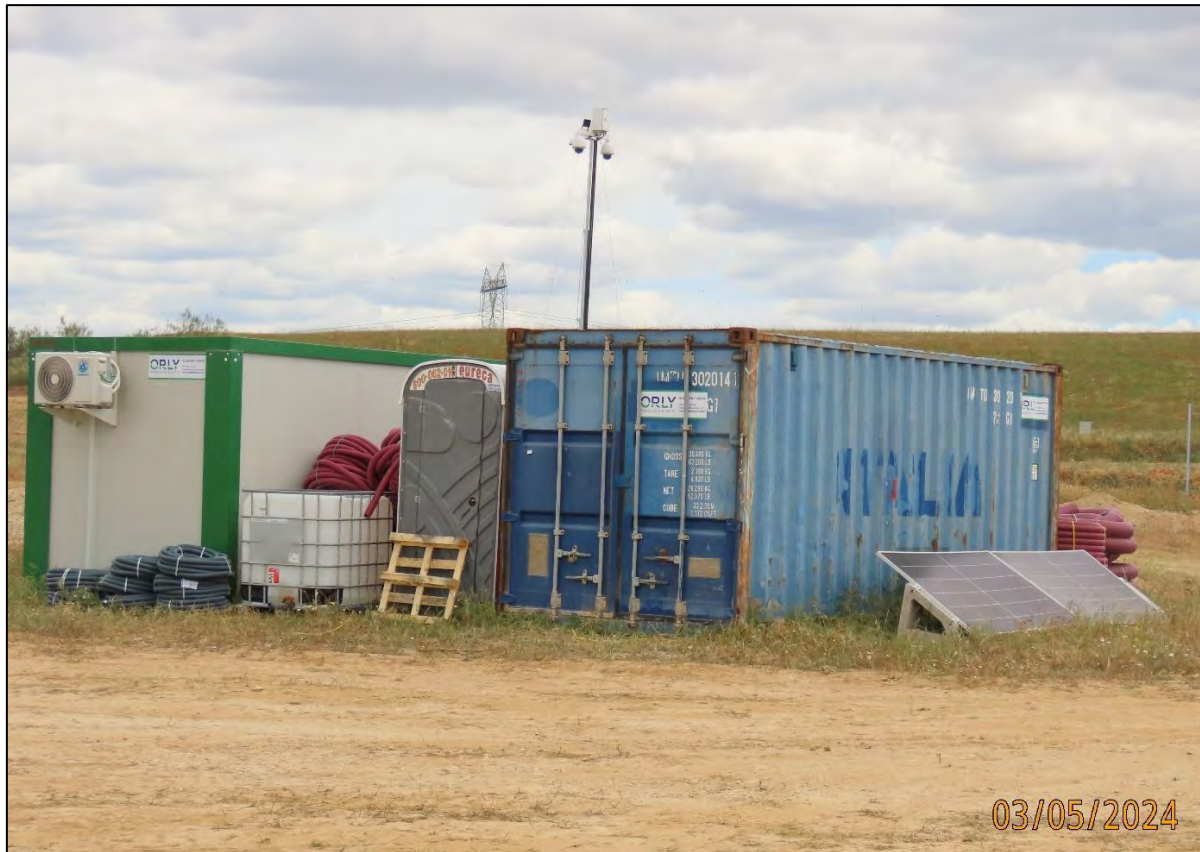
**Ilustración 5.** Zona de instalaciones auxiliares.

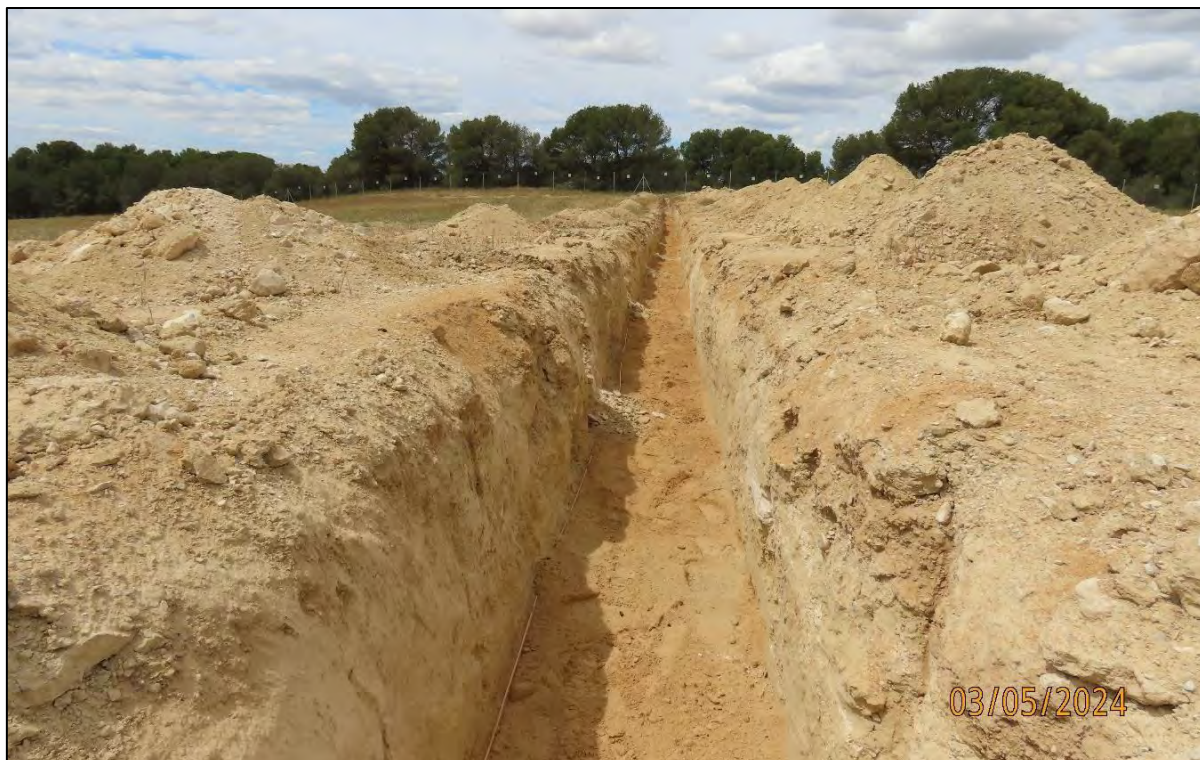
**Ilustración 6.** Apertura de zanjas y acopio de tierra vegetal.

En el mes de mayo dan comienzo los trabajos de apertura de zanjas, generando los correspondientes acopios de tierra vegetal. Se controla que los extremos de las zanjas tengan una pendiente suavizada mientras permanecen abiertas para que la fauna pueda salir en caso de caerse en las zanjas. De igual forma, se controla que los acopios de tierra vegetal se hagan correctamente, siendo acopiada justo al lado de la zanja de la que se ha extraído, en montones que bajo ningún concepto superen el metro de altura, como medida preventiva para evitar la compactación del suelo. Esta misma tierra será la que se ha utilizado para rellenar las zanjas una vez colocado el cableado en su interior. Previamente al tapado de zanjas se comprueba que los acopios de tierra no hayan sido contaminados con residuos generados en obra, para evitar así la contaminación del suelo. No se ha registrado ninguna incidencia en esta tarea.

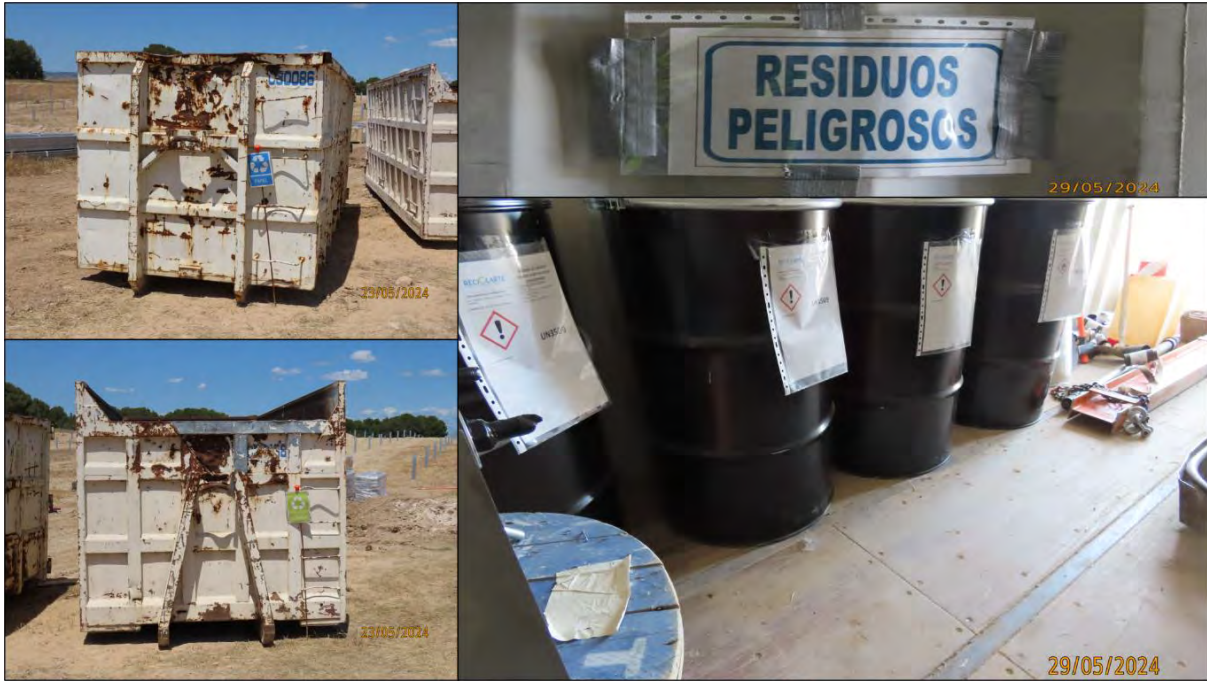
**Ilustración 7.** Disposición de contenedores para la clasificación de residuos.

Durante este segundo mes de obras se han producido residuos plásticos y de papel, procedentes de los embalajes de los materiales utilizados hasta la fecha. Para su correcta gestión, se han colocado los contenedores pertinentes para tal fin en la zona de vertedero, en la que también se ha habilitado una caseta de obra con bidones en su interior para la correcta clasificación de residuos peligrosos

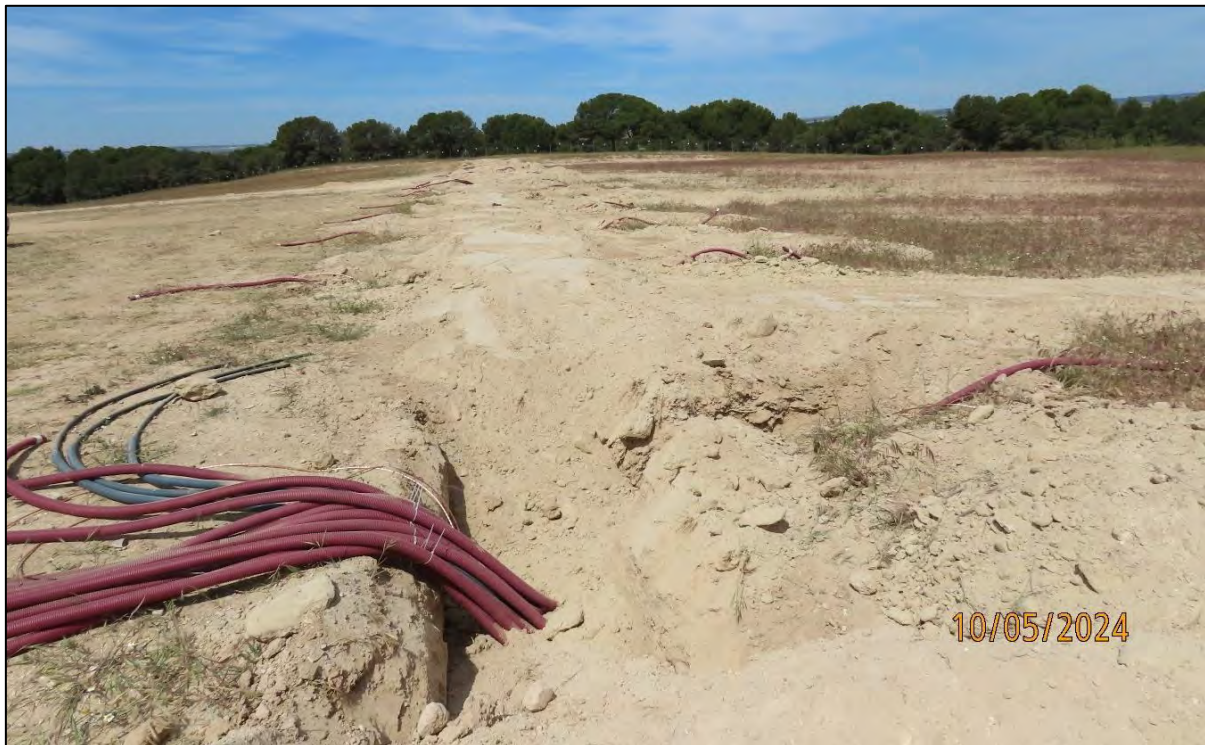
**Ilustración 8.** Colocación de cableado y tapado de zanjas.

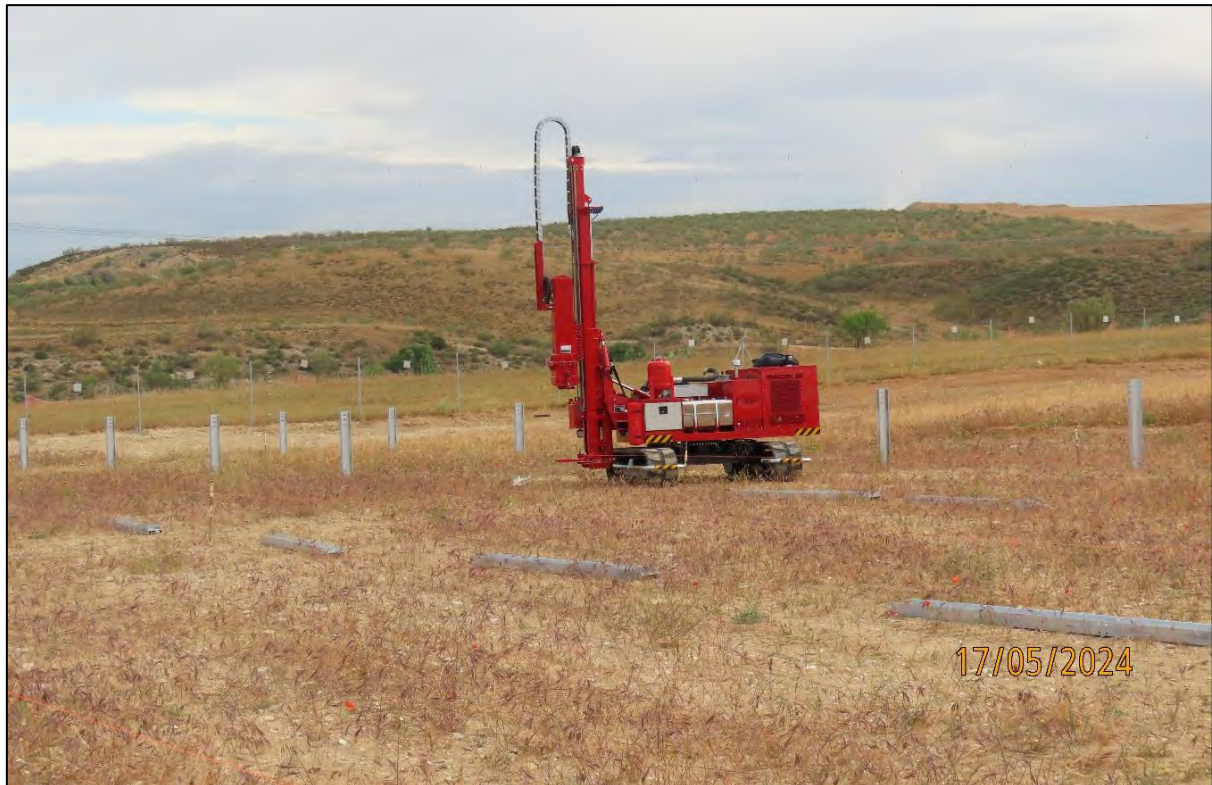
**Ilustración 9.** Trabajos de hincadora.

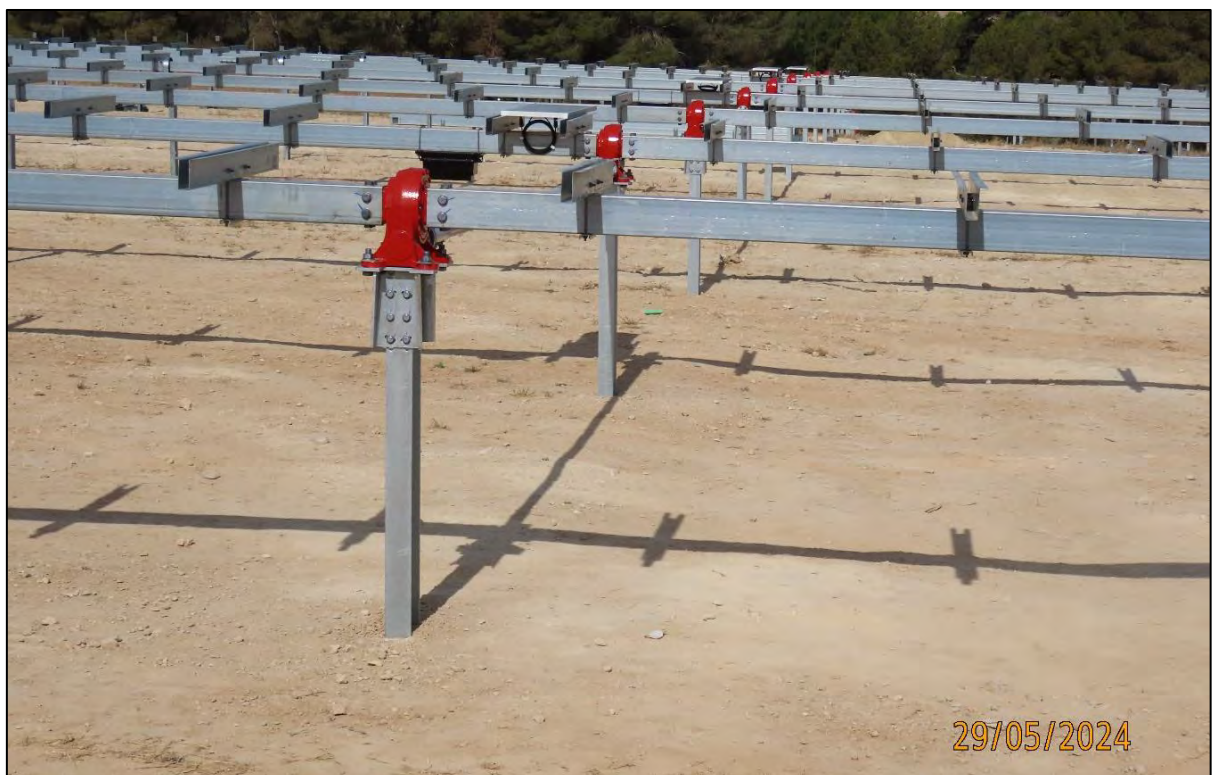
**Ilustración 10.** Instalación de las estructuras de los seguidores.

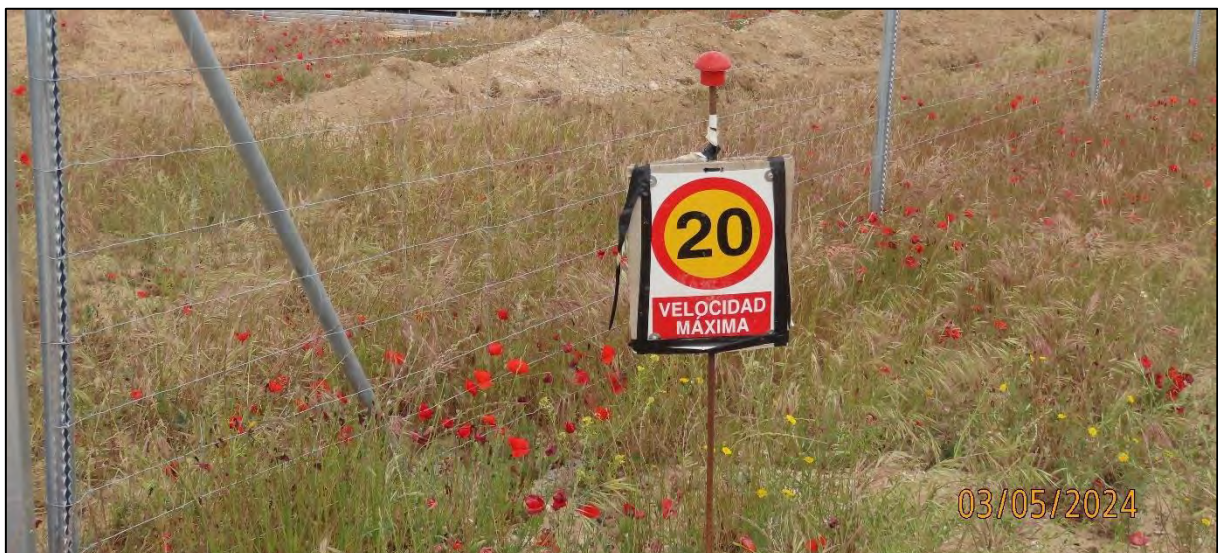
Se ha colocado señalización temporal para limitar la velocidad tanto en el interior como en los viales de acceso a la obra.

**Ilustración 11.** Señalización limitante de velocidad.

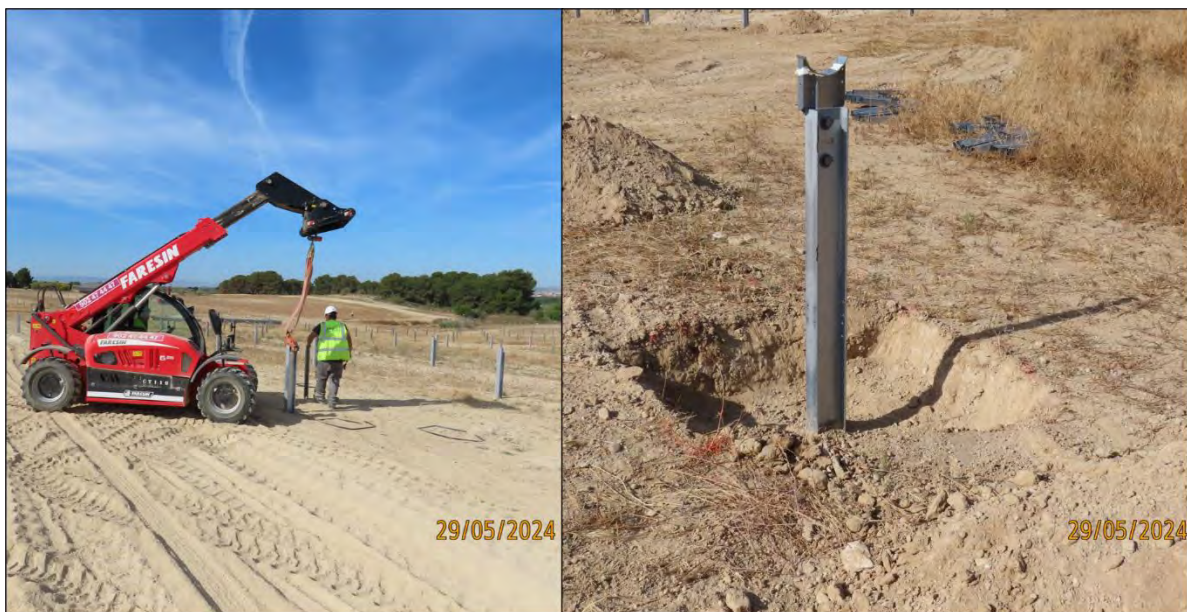
Durante los trabajos de hincado, se comprueba que en alguna zona de las instalaciones el material del suelo está más suelto que en otras, por lo que se realizan *pull out tests*, para marcar las hincas que necesitan un refuerzo, el cual se ejecutará realizando una cimentación de la base de las hincas que lo necesiten.

**Ilustración 13.** Pruebas de *pull out test* y apertura de hueco para cimentación en la base de las hincas.

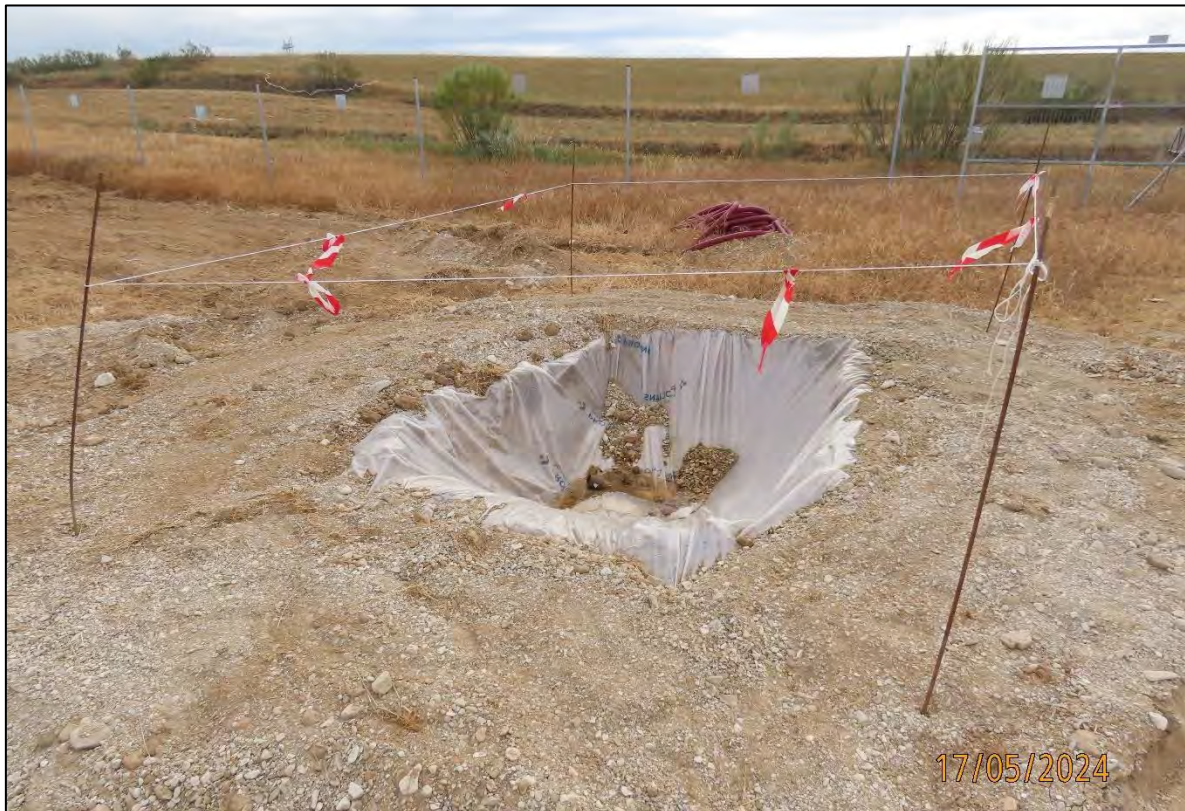
Este mes se ha habilitado una zona para la limpieza de las cubas de hormigón. En cuanto a los cambios de aceite y reparación de la maquinaria, se realizará toda en talleres habilitados para ello y nunca en el interior de las instalaciones, por lo que no se plantea el habilitar una zona para tal fin.

**Ilustración 14.** *Habilitación de zona impermeable para el lavado de las cubas de hormigón.*

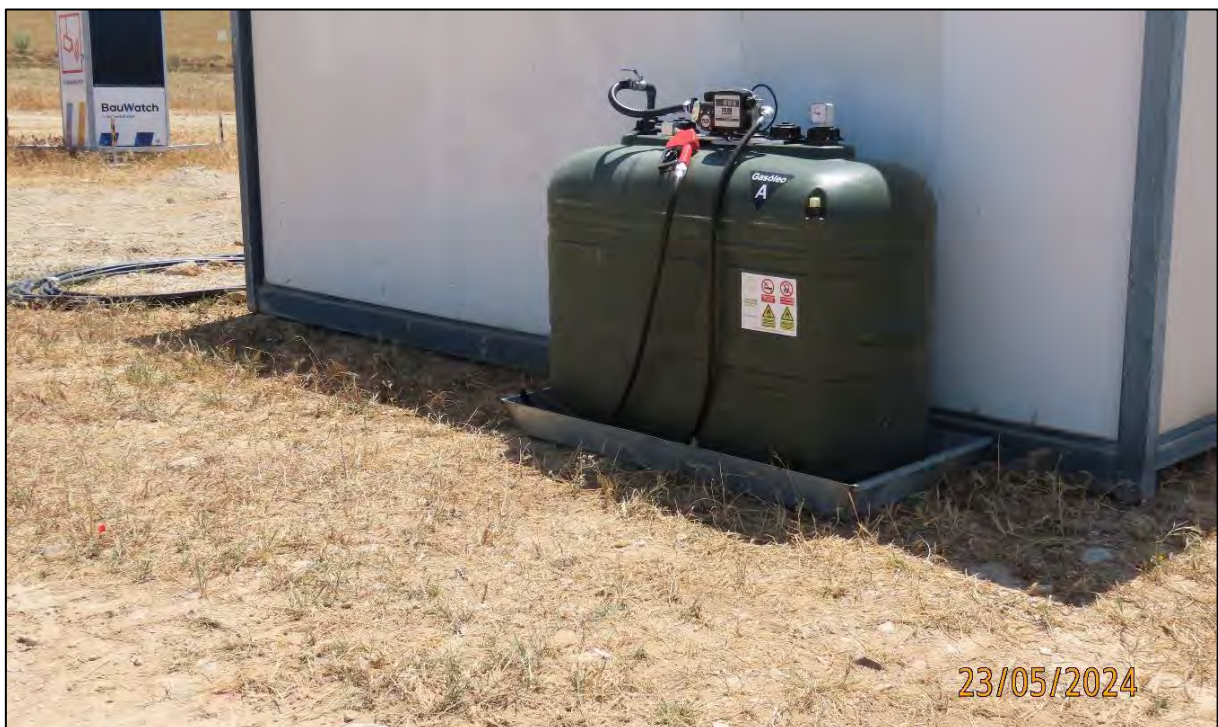
**Ilustración 15.** Bandeja metálica bajo depósito de combustible para evitar contaminación por vertidos.

Se han colocado bandejas metálicas bajo los depósitos de combustible para prevenir cualquier vertido accidental.

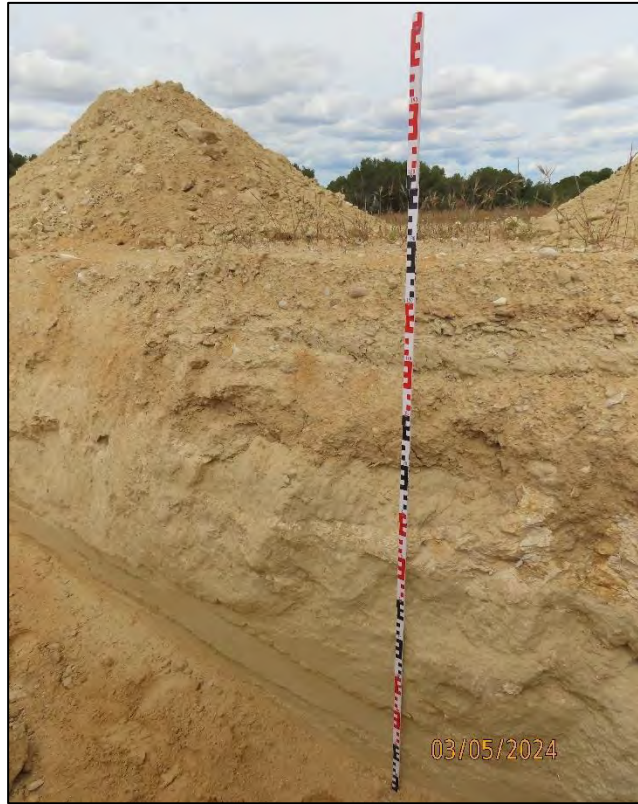
Durante el mes de mayo la arqueóloga encargada de la obra ha estado presente durante la apertura de zanjas, realizando el seguimiento arqueológico. Durante la apertura de zanjas no han aparecido restos arqueológicos. Por lo tanto, no se registran incidencias al respecto.

**Ilustración 16.** Seguimiento arqueológico.
