SEGUIMIENTO AMBIENTAL PLANTA SOLAR FOTOVOLTAICA "EL BOYAL"

Nombre de la instalación:	FV EL BOYAL
Provincia/s ubicación de la instalación:	ZARAGOZA
Término municipal:	SAN MATEO DE GÁLLEGO Y ZARAGOZA
Nombre del titular:	RENOVABLES DEL ORRUÑO, S.L.
CIF del titular:	B99542359
Nombre de la empresa de vigilancia:	AACiS Consulting Group, S.L.
Tipo de EIA:	SIMPLIFICADA
Informe de FASE de:	CONSTRUCCIÓN
Periodicidad del informe según DIA:	MENSUAL
Año de seguimiento nº:	AÑO 1
Nº de informe:	INFORME 3
Período que recoge el informe:	JUNIO 2024

Este informe corresponde a la vigilancia ambiental en fase de construcción en el mes de junio del año 2024, siendo, por tanto, el tercer informe mensual de seguimiento ambiental en fase de construcción realizado en el Año número uno.

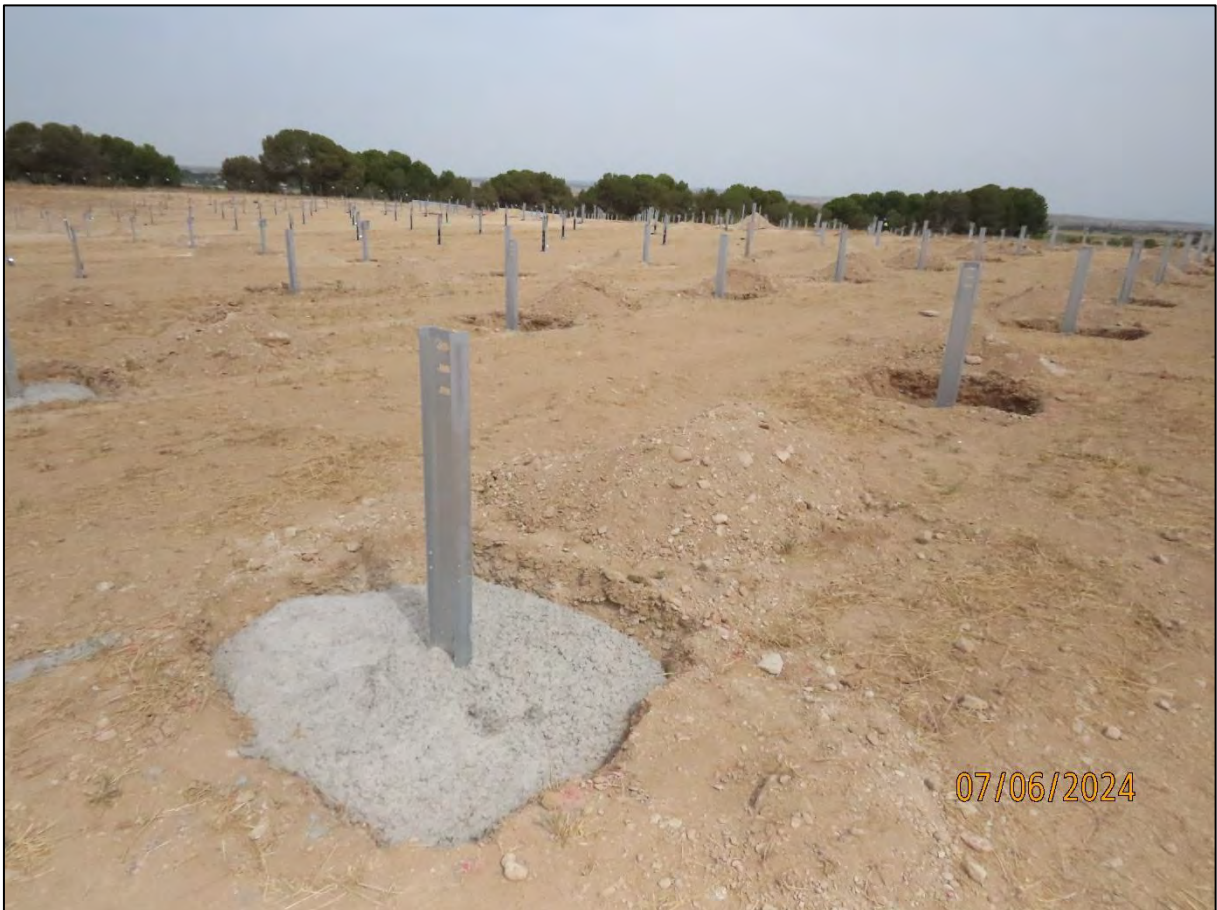
Ilustración 2. Cimentación de las zapatas de las hincas.

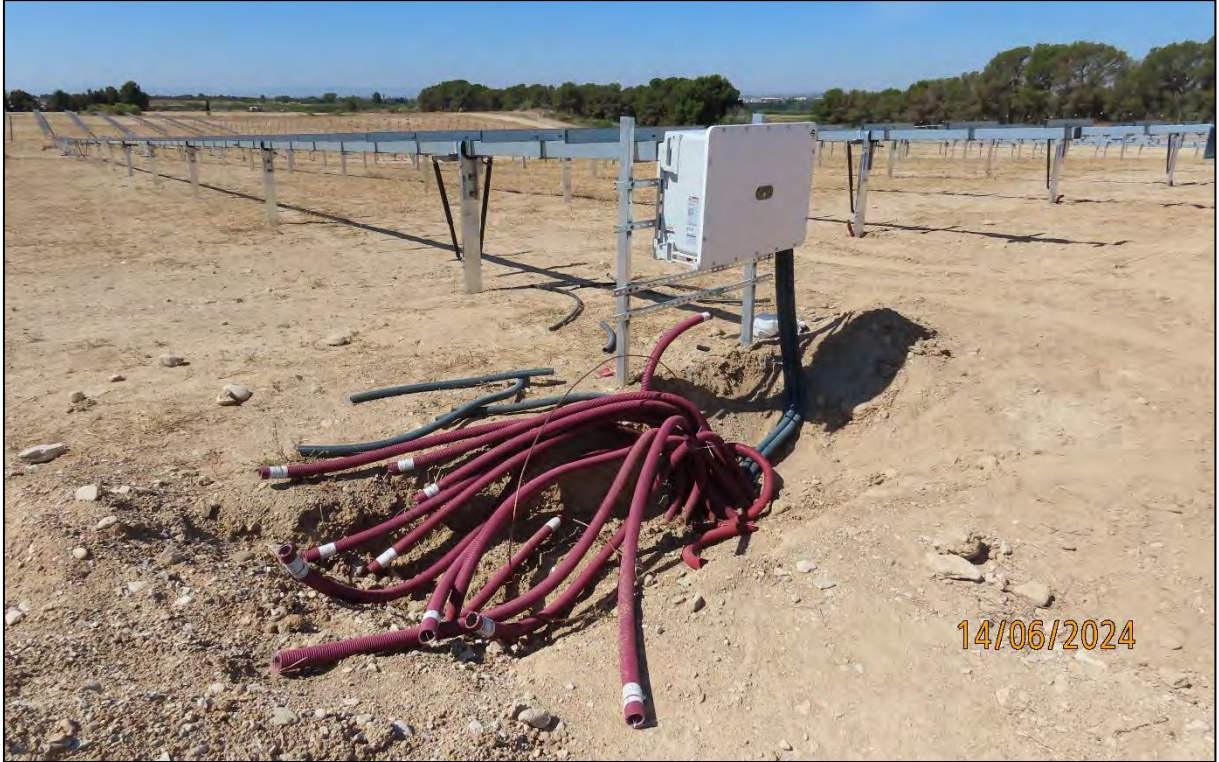
Ilustración 3. Colocación de tuberías de cableado y tapado de zanjas.

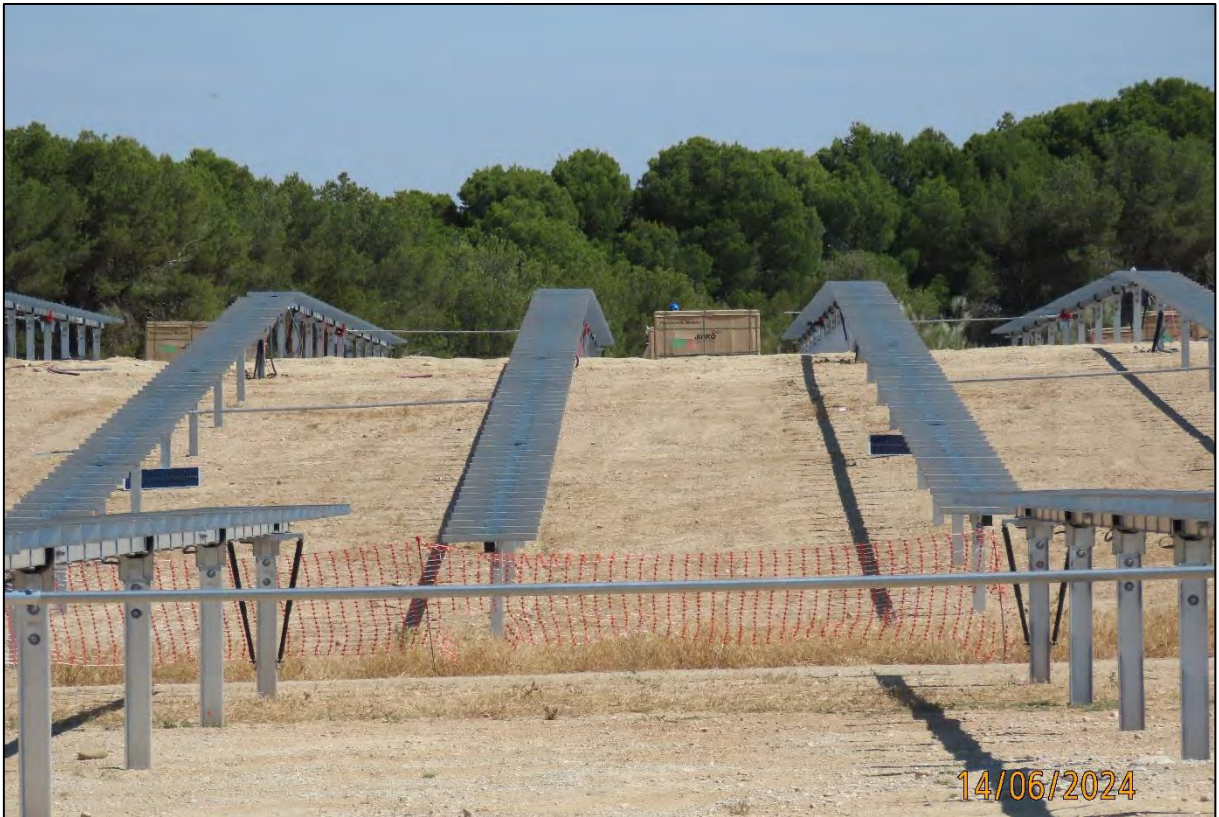
Ilustración 4. Finalización del montaje de las estructuras de los seguidores.

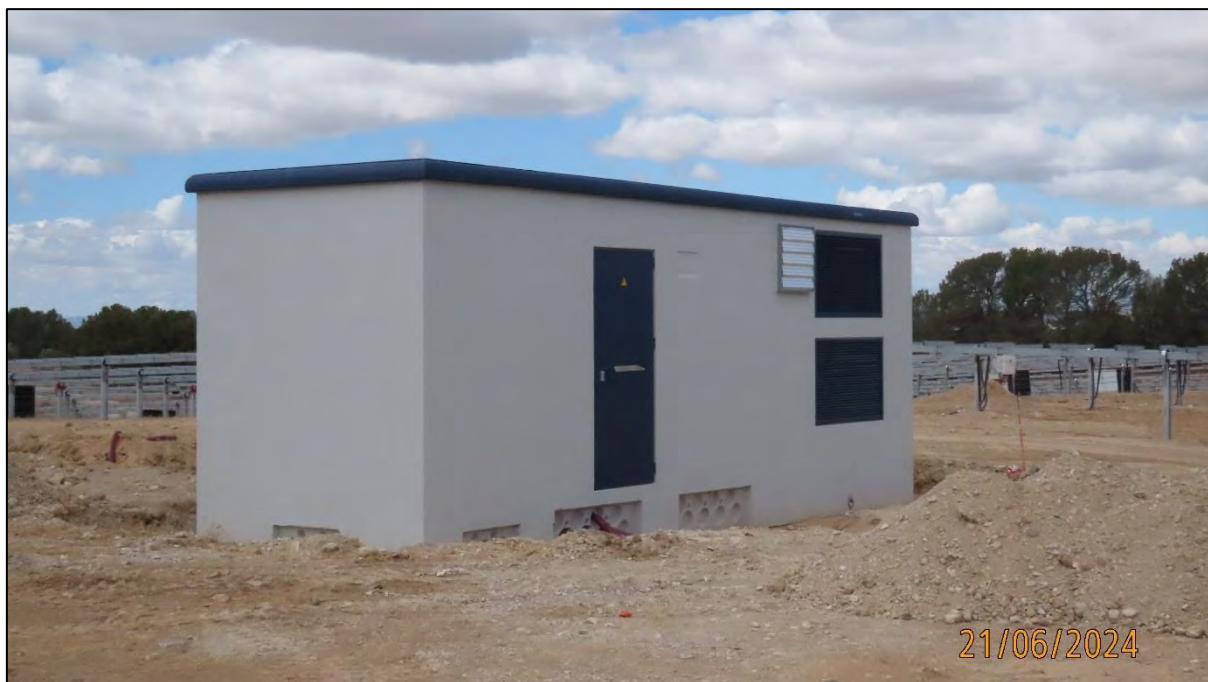
Ilustración 5. *Instalación del centro de seccionamiento.*

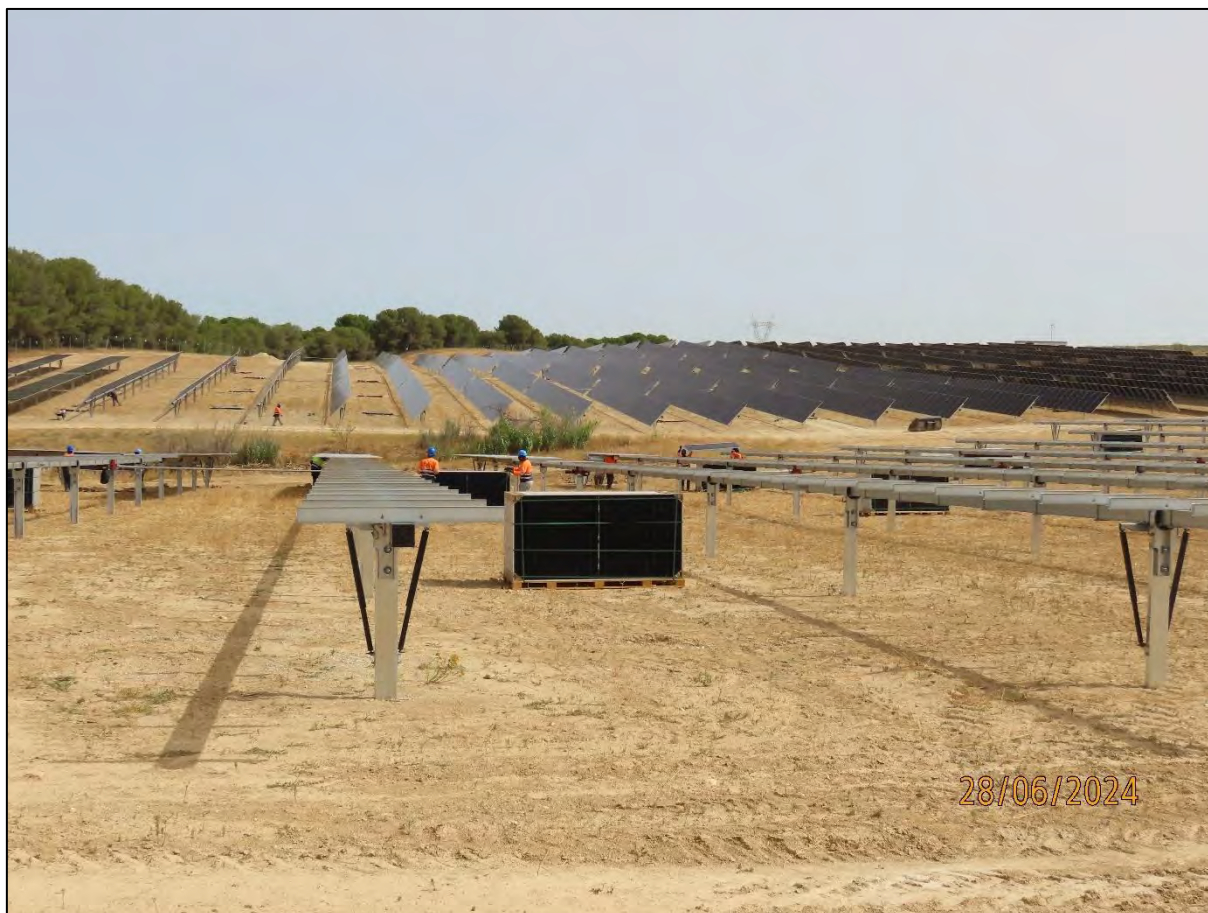
Ilustración 6. *Instalación de paneles fotovoltaicos.*

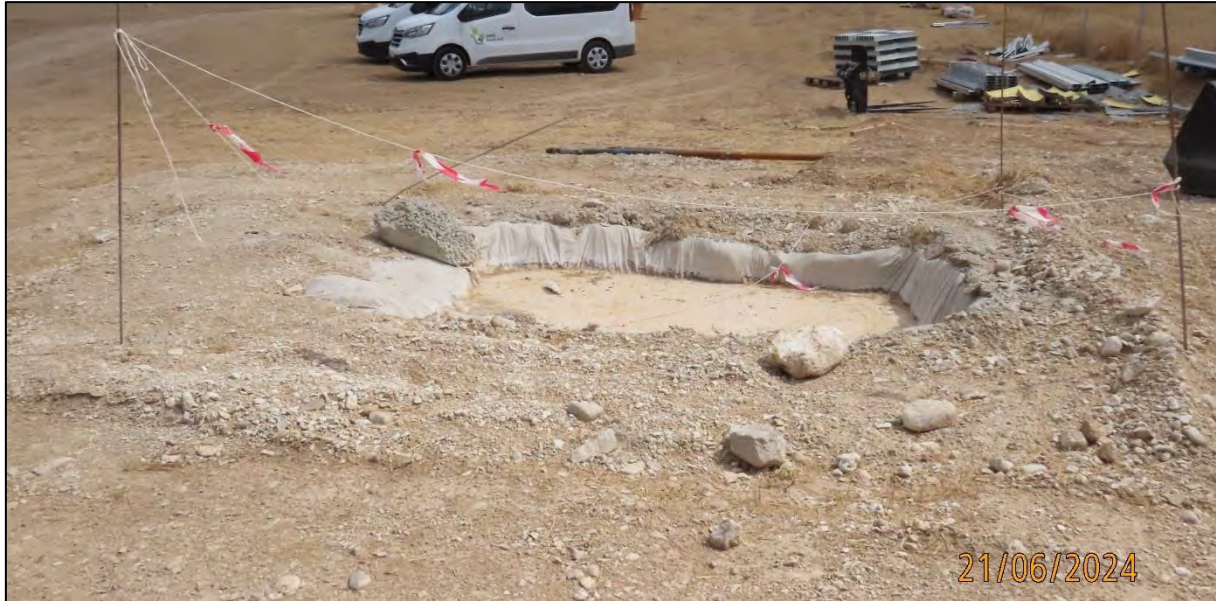
Durante los trabajos de hormigonado de las zapatas de las hincas que se han llevado a cabo durante el mes de junio, se ha verificado que la limpieza de la cuba se realiza correctamente en la zona habilitada para tal fin.

Ilustración 7. Zona impermeable destinada al lavado de las hormigoneras.

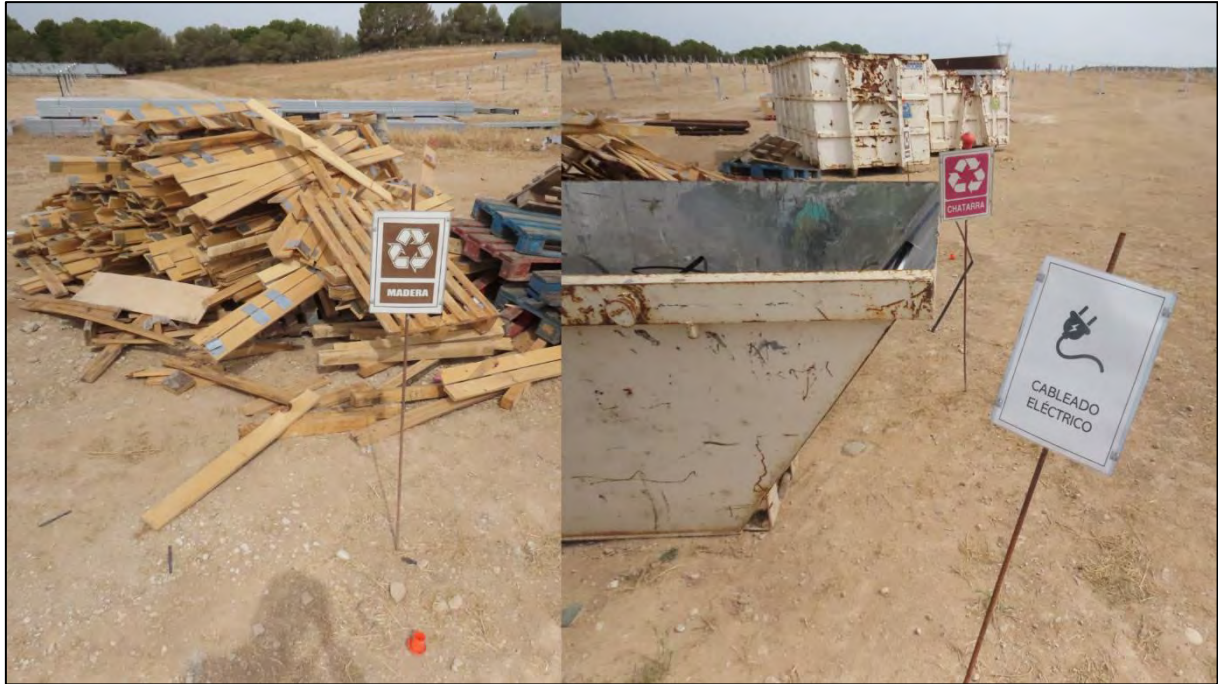
Durante este tercer mes de obras se han producido residuos plásticos, de papel, de madera y de cableado, además de envases con residuos peligrosos, provenientes del espray de obra. Así pues, a todos los contenedores que ya se habían colocado en la zona habilitada para la gestión de residuos en la obra, se ha añadido un contenedor más para los residuos de cableado, de chatarra, y otro para depositar los residuos de madera.

Ilustración 8. Ampliación de la zona de gestión de residuos.

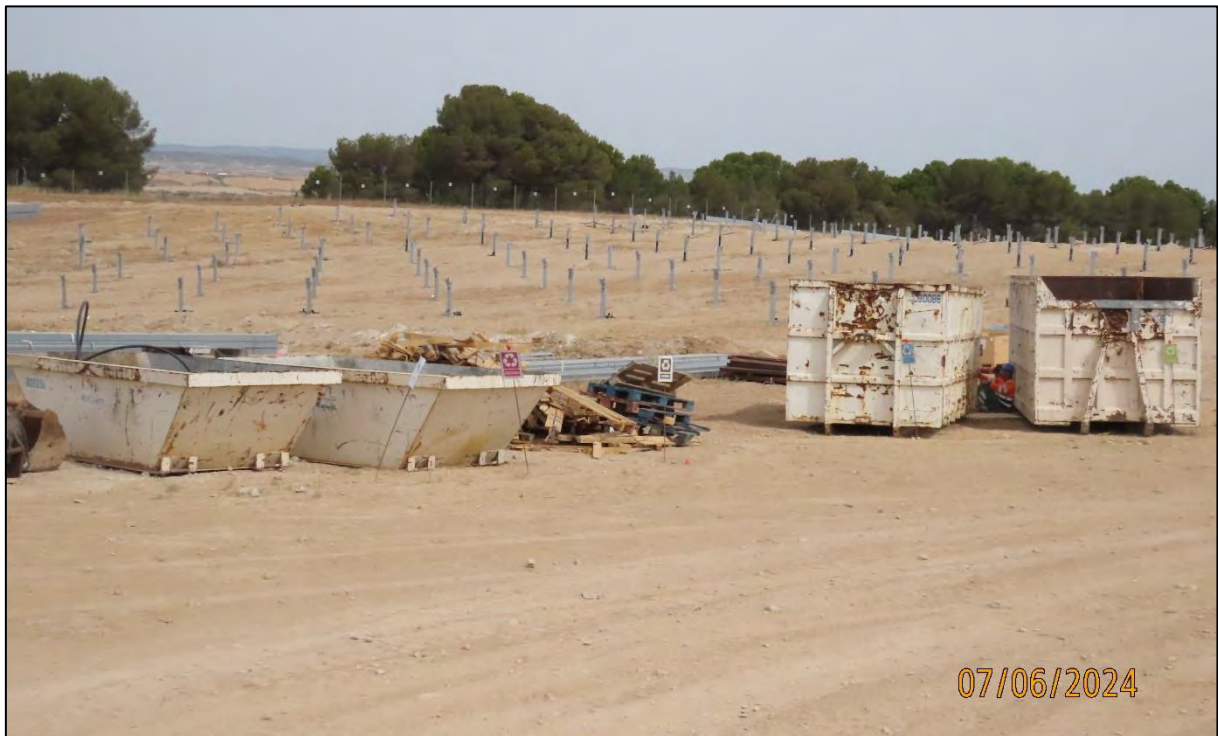
Ilustración 9. Zona de gestión de residuos.

Durante el mes de junio la limpieza en el entorno de la instalación ha sido óptima, no observándose residuos ni en el interior, ni en las inmediaciones de la PFV. Por lo que no se detecta ninguna incidencia en este sentido.

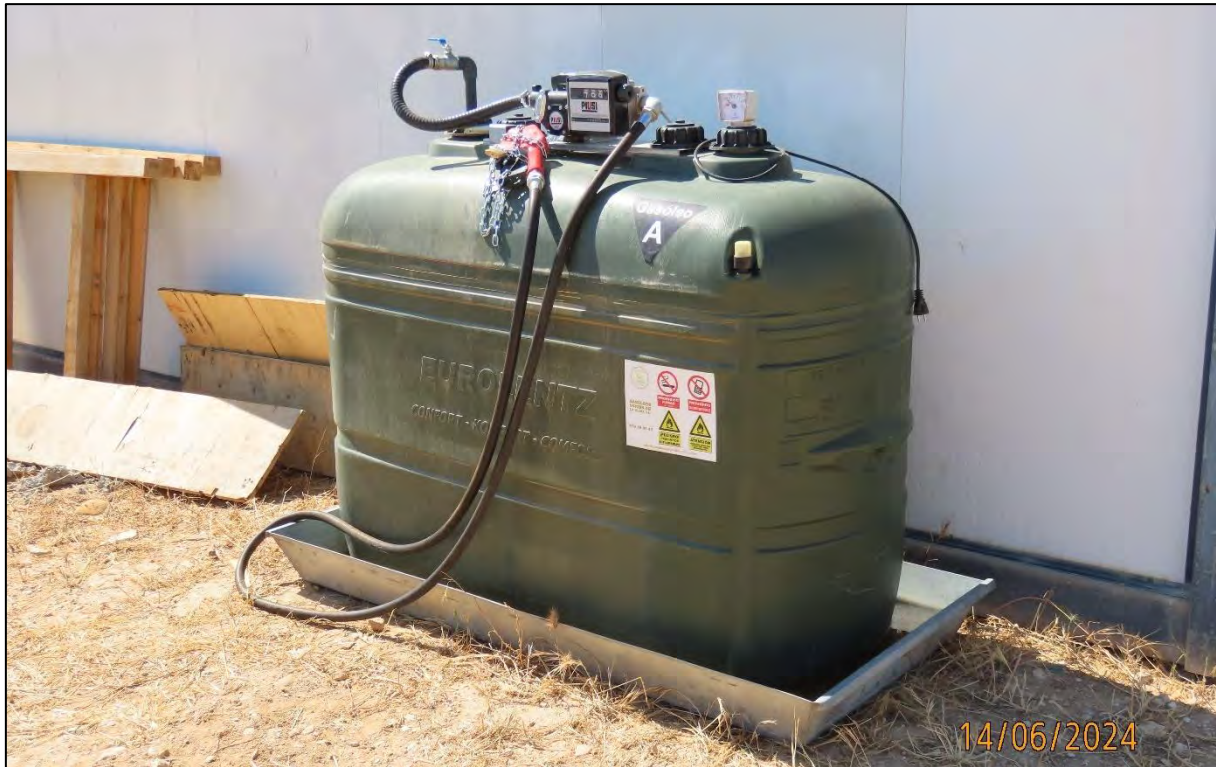
Ilustración 10. Bandeja metálica bajo depósito de combustible para evitar contaminación por vertidos.

Se han colocado bandejas metálicas bajo los depósitos de combustible para prevenir cualquier vertido accidental.

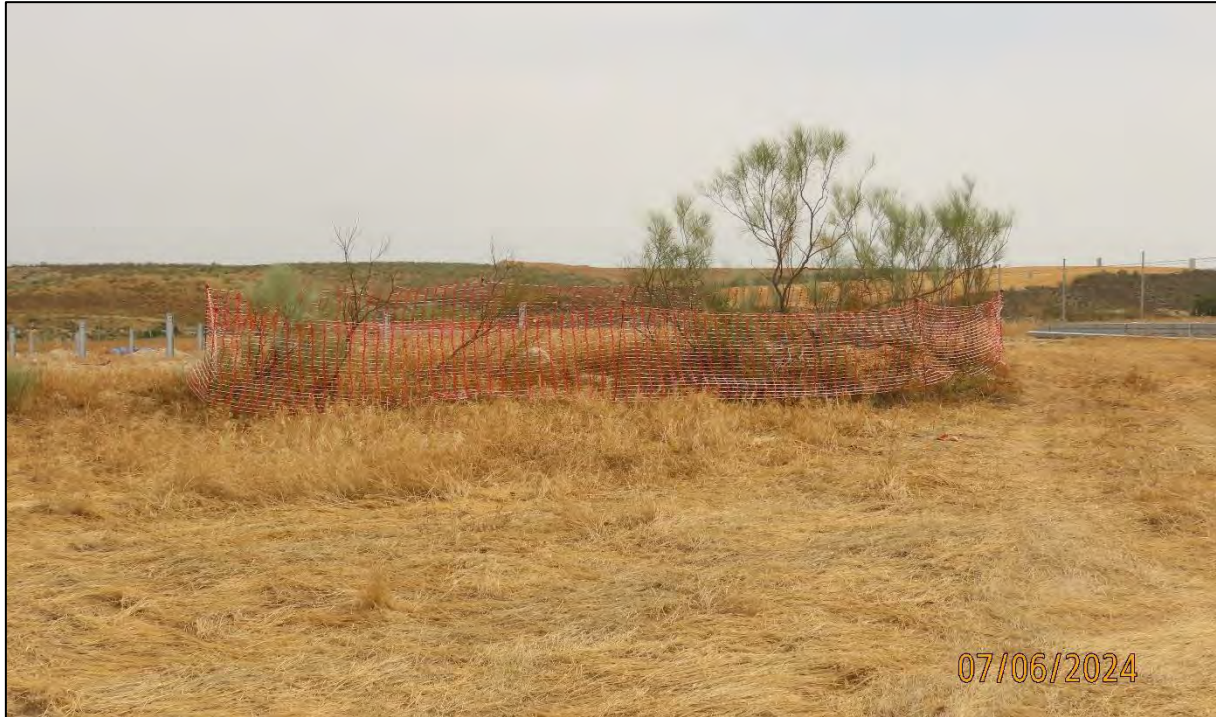
Durante el mes de junio se mantiene el balizamiento en las zonas de vegetación natural que han quedado en el interior del vallado perimetral. No ha sido necesario balizar ninguna otra zona en el mes de junio.

Ilustración 11. *Vegetación natural de las barranqueras naturales conservadas.*
