# INSTALACIONES Y SERVICIOS SPINOLA II, S.L.

## VIGILANCIA AMBIENTAL EN FASE DE CONSTRUCCIÓN DECIMO INFORME MENSUAL (JULIO 2025)

### PLANTA SOLAR FOTOVOLTAICA EL PLANO Y SU INFRAESTRUCTURA DE EVACUACIÓN Samper de Calanda y Alcañiz (Teruel)

Julio 2025

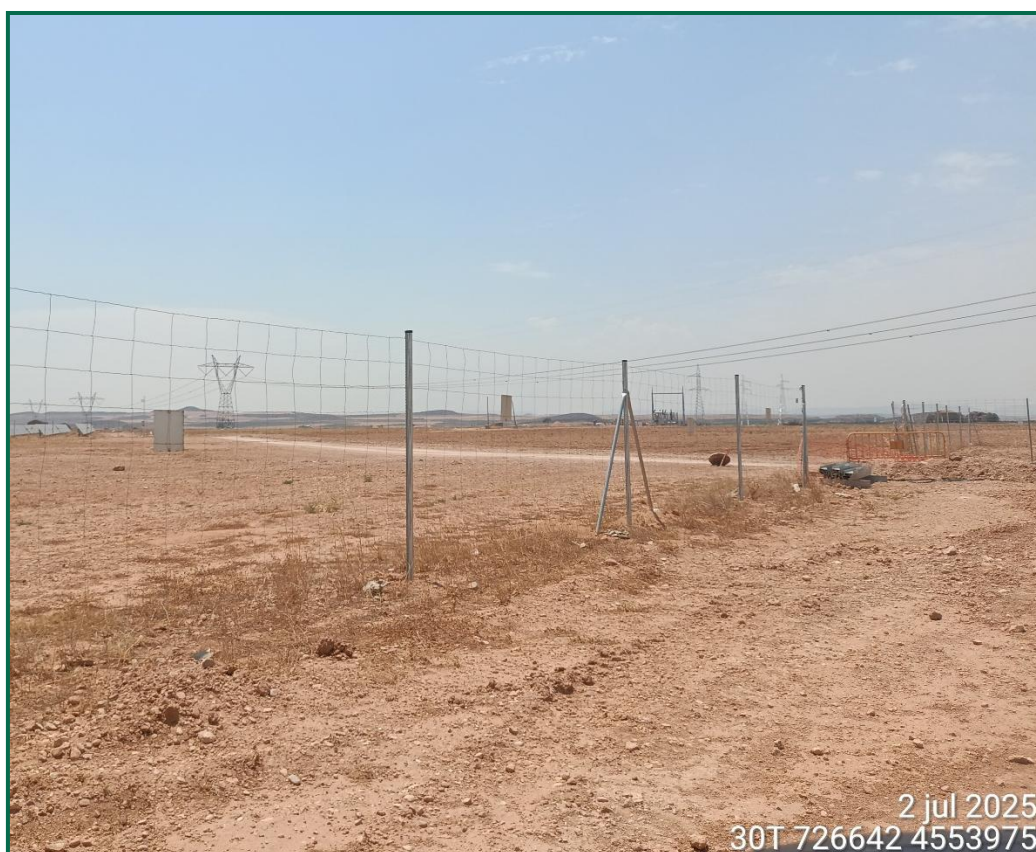
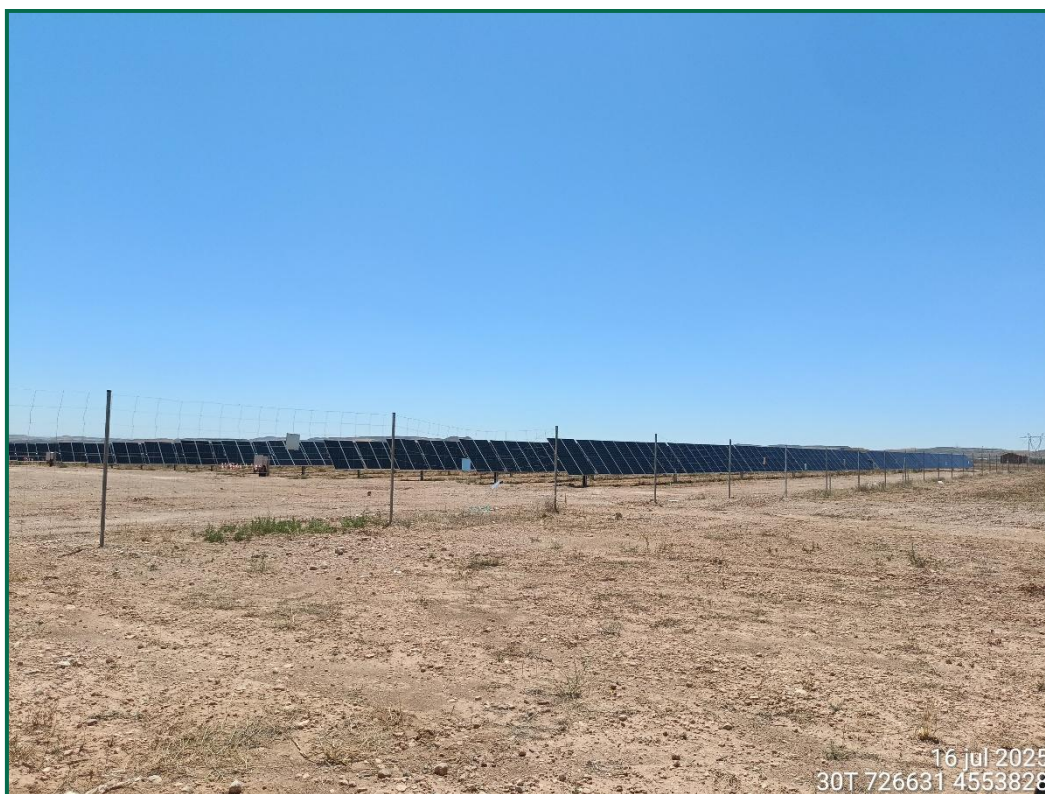
Previamente a colocación del vallado perimetral se realizó un balizamiento con estacas de todo el perímetro y de las zonas auxiliares. En el mes de noviembre se colocaron los postes del vallado, y durante el mes de diciembre completó la instalación del vallado perimetral, con malla cinégetica y placas anticolidión para aves. Sobre este vallado se han abierto pasos para fauna.

Fotografía 1. Vallado perimetral.

Fotografía 2. Vallado perimetral.

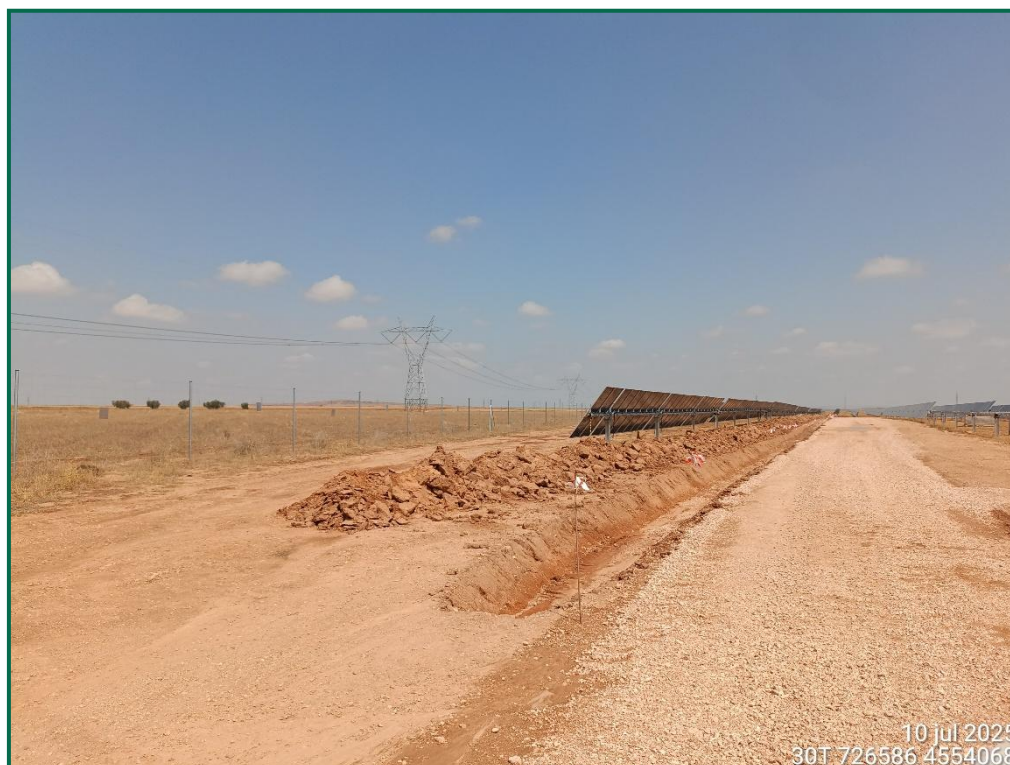
En la zona de hincado y colocación de seguidores no se ha extraído tierra vegetal, el único movimiento de tierra corresponde a la excavación de zanjas y creación de cunetas. Se va a acopiar la tierra vegetal extraída de estas.

Fotografía 3. Creación de cunetas.

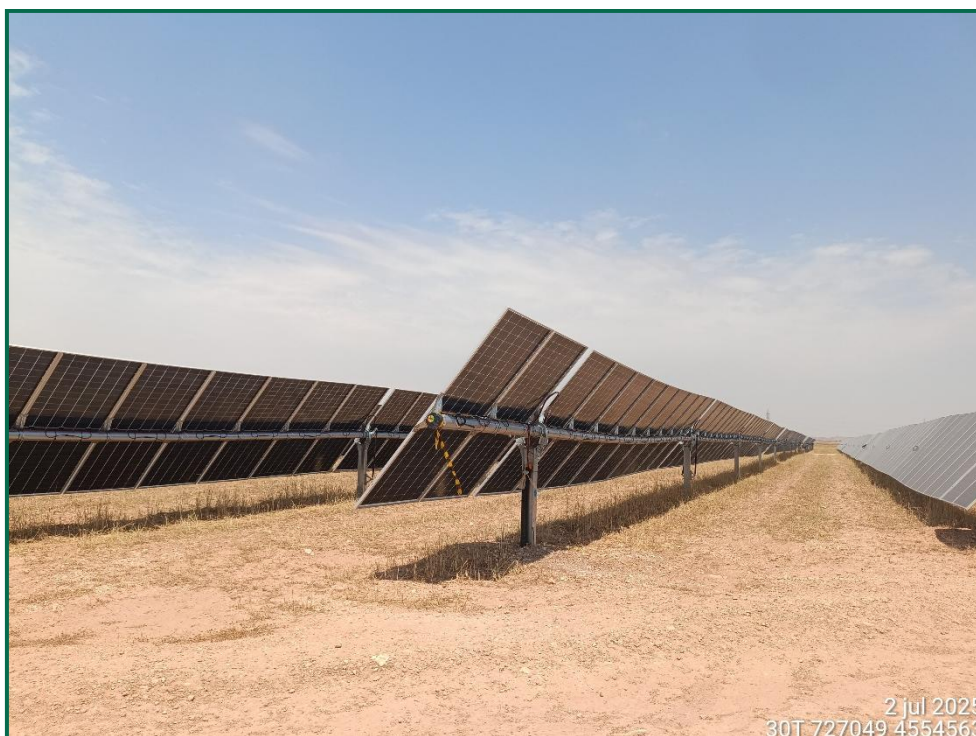
Fotografía 4. Superficie de la zona de hincado.

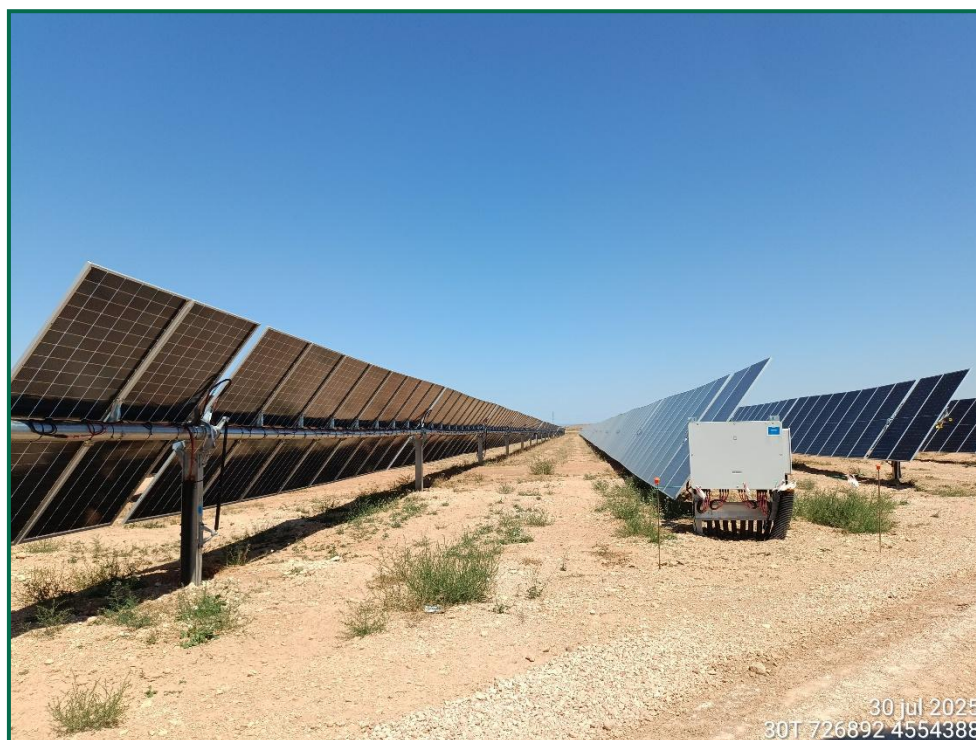
Fotografía 5. Superficie de la PVF.

En algunas zonas no se observa crecimiento de vegetación espontánea; por ello, conforme al Plan de Restauración, antes de finalizar las obras se evaluarán las áreas que requieran intervención, definiendo las medidas correctoras necesarias.

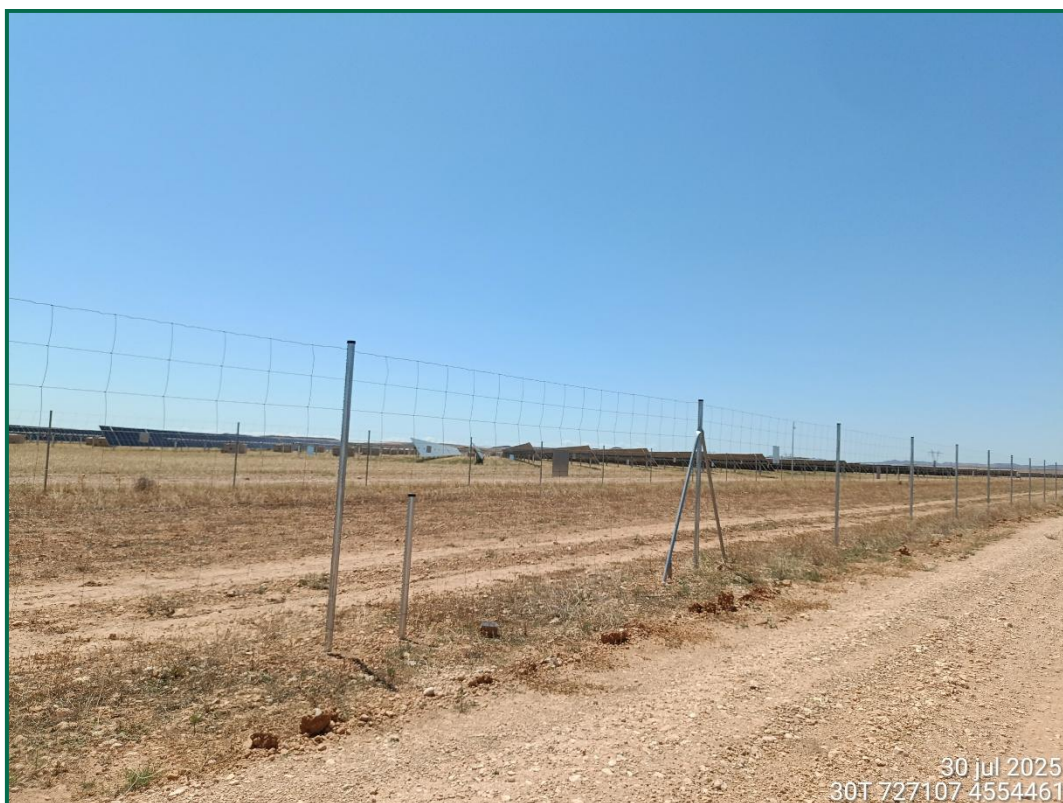
Se ha colocado el vallado perimetral dejando un espacio libre desde el suelo de 20 cm y pasos a ras de suelo cada 50 m, con unas dimensiones de 50 cm de ancho por 40 cm de alto. El vallado perimetral carece de elementos cortantes o punzantes. Para hacerlo visible a la avifauna, se han instalado a lo largo de todo el recorrido placas metálicas, sin pintar, de 25 cm x 25 cm x 0,6 mm, con una disposición de una placa en cada vano entre dos postes, a diferentes alturas.

Fotografía 6. Pasos de fauna.

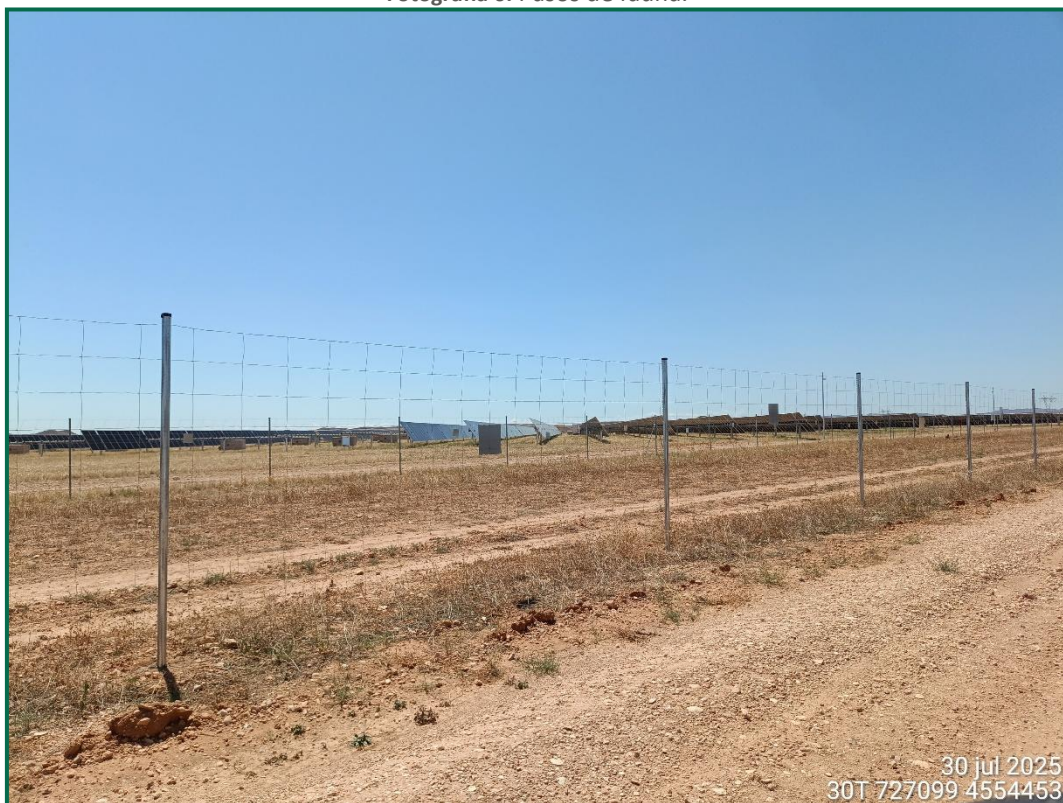
Fotografía 7. Placas anticollisión.

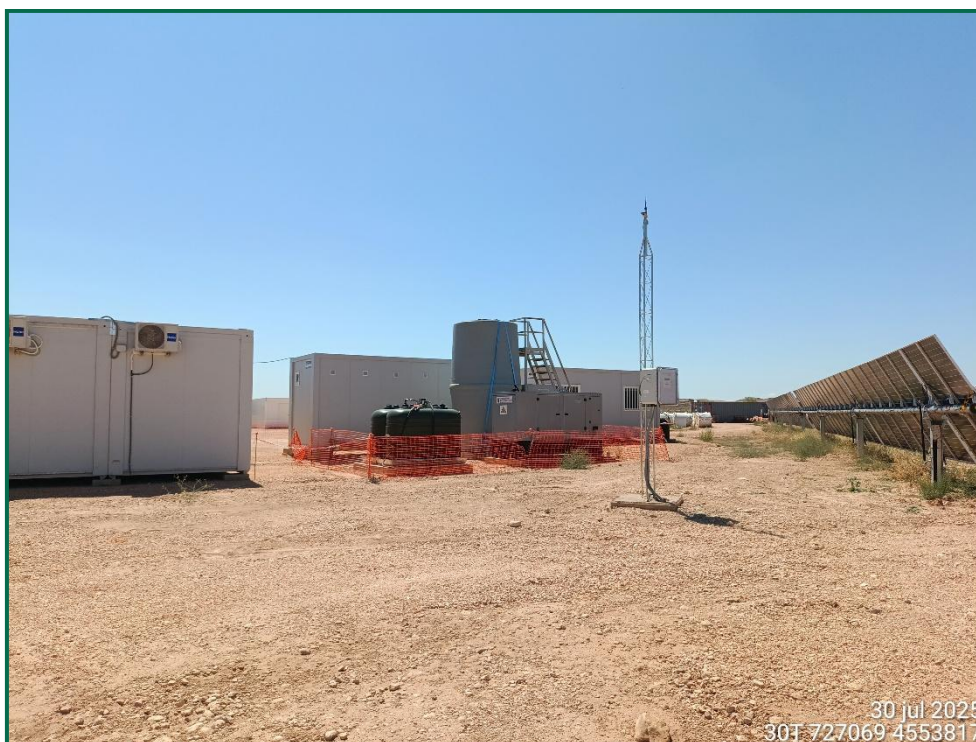
En la zona de casetas se ha colocado un grupo electrógeno para suministro de las oficinas, y dos depósitos de combustible. Bajo estos depósitos se ha colocado una bandeja para evitar derrames accidentales, y el grupo electrógeno tiene incorporado un sistema antifugas con una bandeja de retención, además se ha construido una pequeña solera de hormigón bajo este.

Fotografía 8. Oficinas, grupo electrógeno y bidones de combustible.

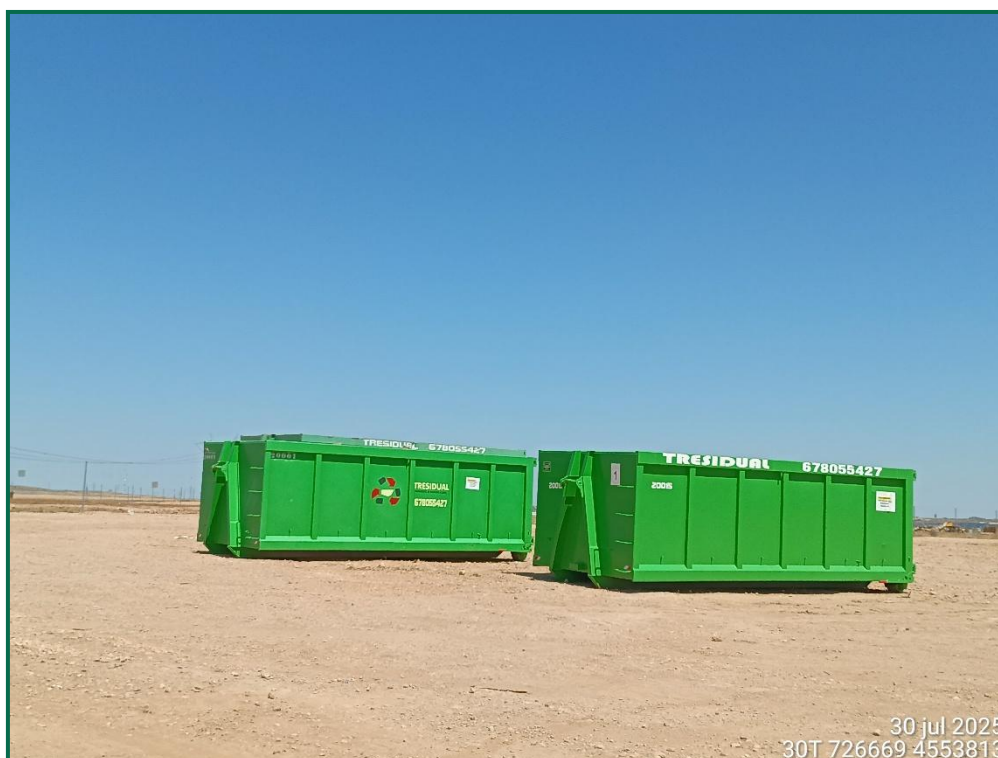
El punto limpio de inertes se he desplazado a una zona situada más próxima a los trabajos de colocación de módulos, para facilitar su segregación.

Fotografía 9. Punto limpio de residuos inertes.

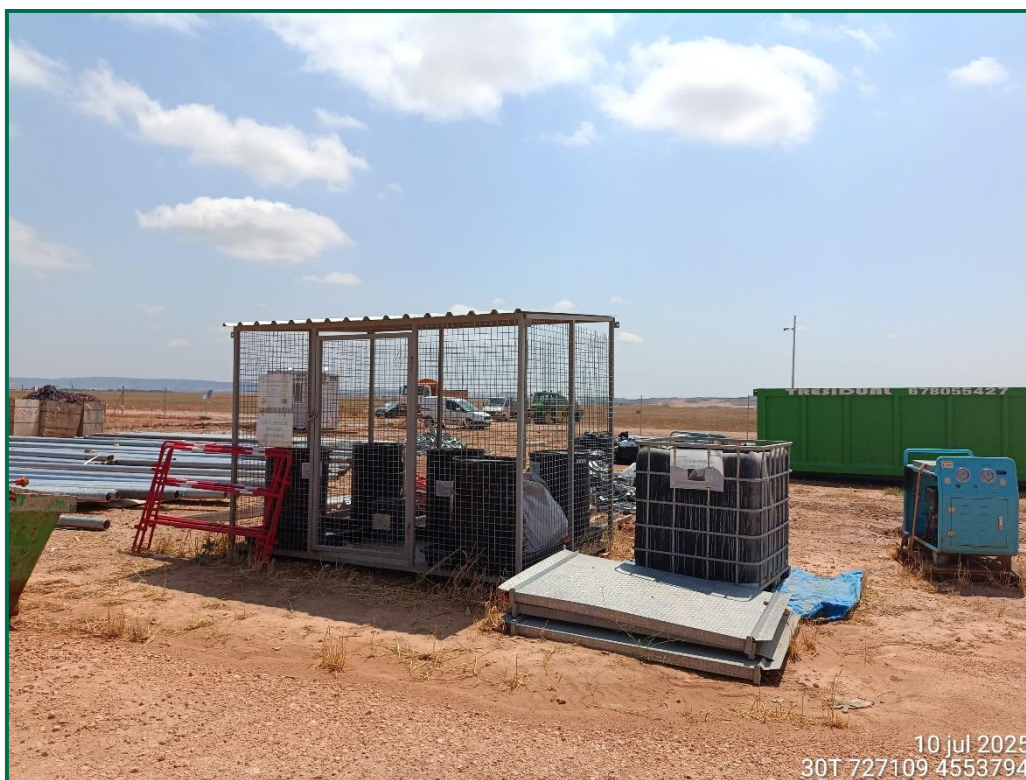
Se han instalado cuatro contenedores específicos para la separación de los distintos tipos de residuos inertes, (madera, metal, plástico y cartón). Se ha preparado un punto limpio para el almacenamiento selectivo y seguro de los residuos peligrosos que se puedan producir, consta de un contenedor metálico y en su interior varios bidones para cada tipo de residuo, con una bandeja de contención debajo de cada uno de ellos. No se observan residuos dispersos por el emplazamiento, se realizan batidas de limpieza periódicas para recogerlos.

Fotografía 10. Punto limpio para residuos peligrosos.

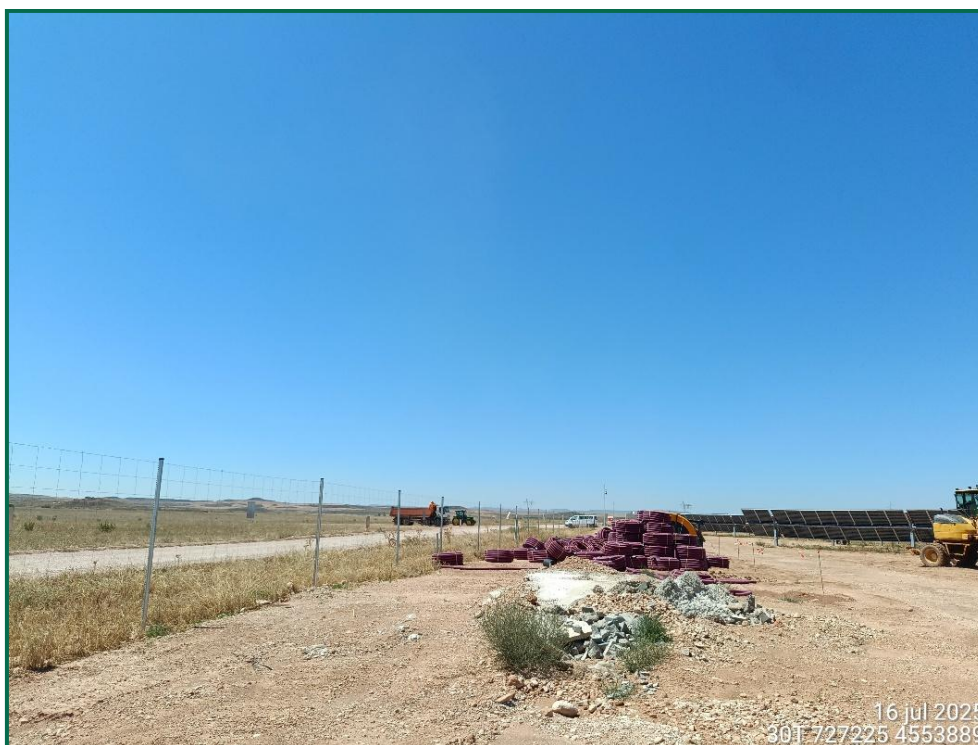
Se ha preparado una balsa impermeabilizada para poder realizar el lavado de las canaletas de las hormigoneras en obra, esta balsa se sitúa junto a la zona de acopios y casetas.

Fotografía 11. Balsa para lavado de canaletas.

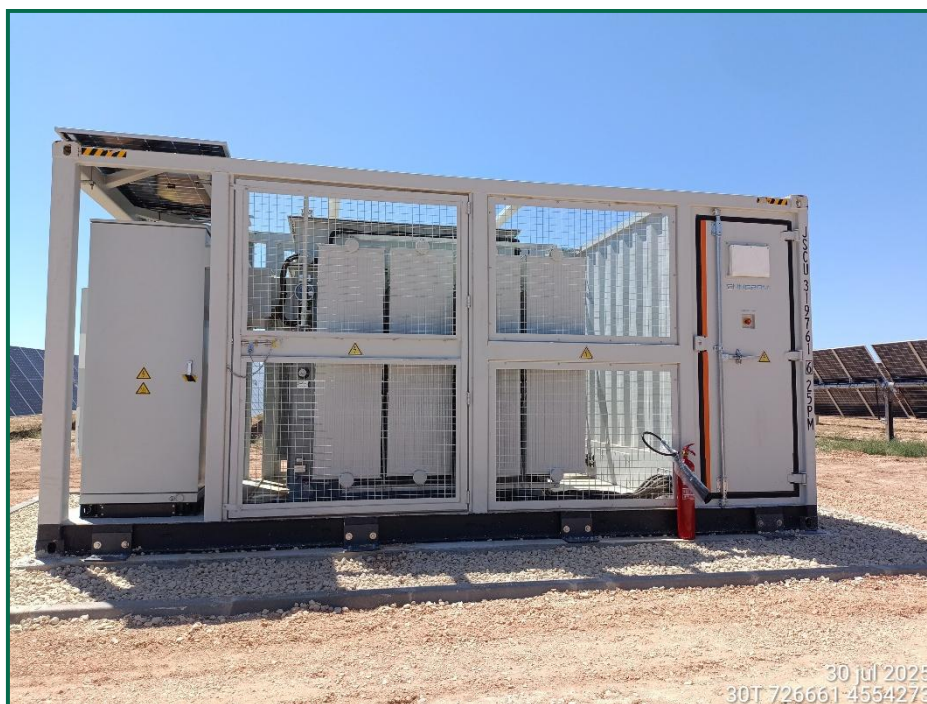
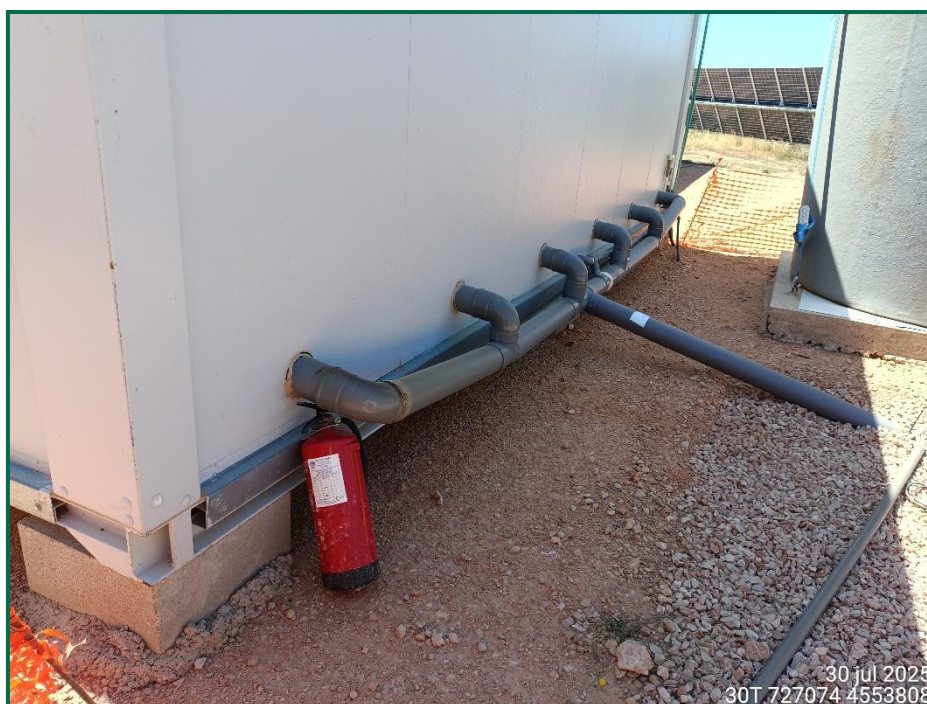
Junto al grupo electrógeno se ha colocado un extintor. Se han colocado también en el interior de las oficinas y en los centros de transformación ya instalados.

Fotografía 12. Extintor.

Fotografía 13. Extintor.
