| nº de informe y año de seguimiento | INFORME 4 DEL AÑO 1 |
| Periodo que recoge el informe | MES DE ENERO DE 2025 |

## VIGILANCIA AMBIENTAL EN FASE DE CONSTRUCCIÓN CUARTO INFORME MENSUAL (ENERO 2025)

### PLANTA SOLAR FOTOVOLTAICA EL PLANO Y SU INFRAESTRUCTURA DE EVACUACIÓN Samper de Calanda y Alcañiz (Teruel)

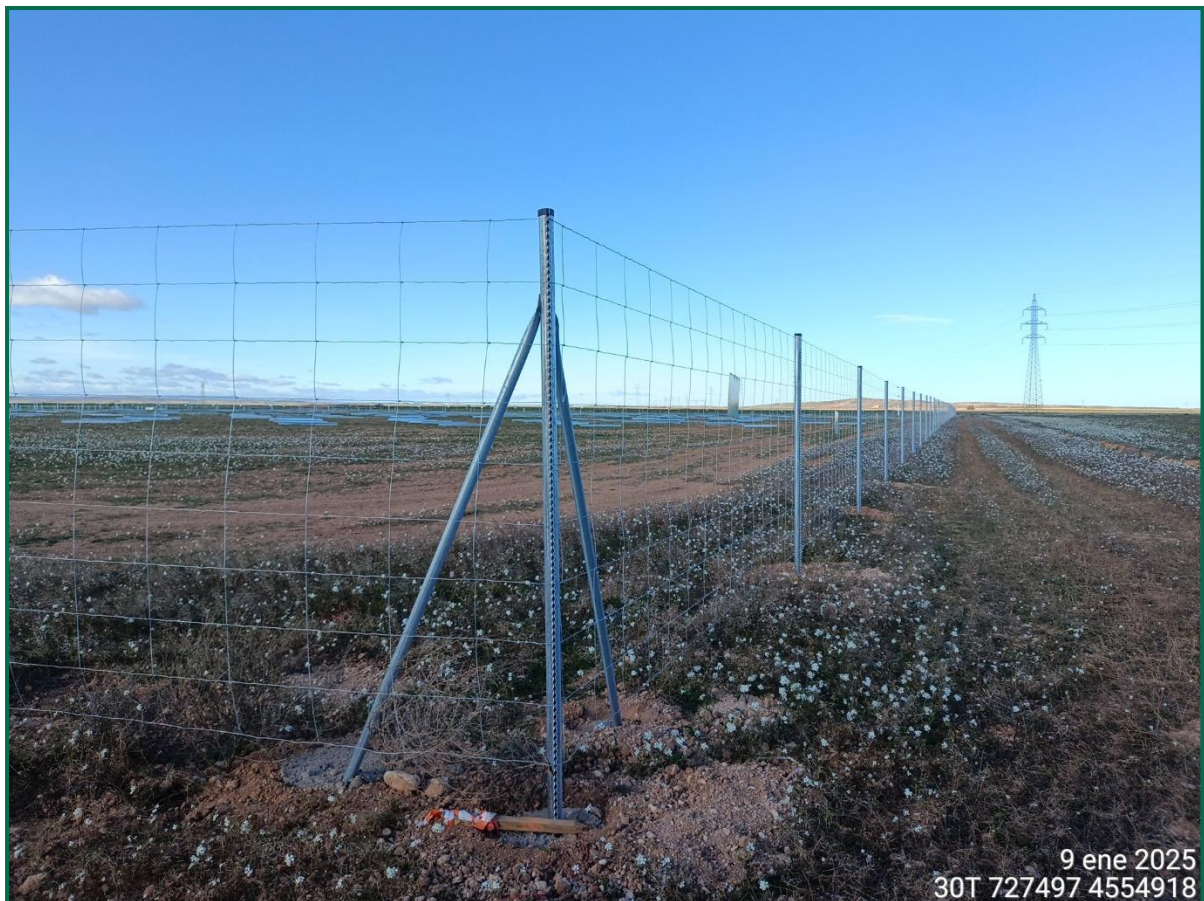
Previamente a colocación del vallado perimetral se realizó un balizamiento con estacas de todo el perímetro y de las zonas auxiliares. En el mes de noviembre se colocaron los postes del vallado, y durante el mes de diciembre se completó la instalación del vallado perimetral, con malla cinética y placas anticolidión para aves. Sobre este vallado se han abierto pasos para fauna.

Fotografía 1. Vallado perimetral.

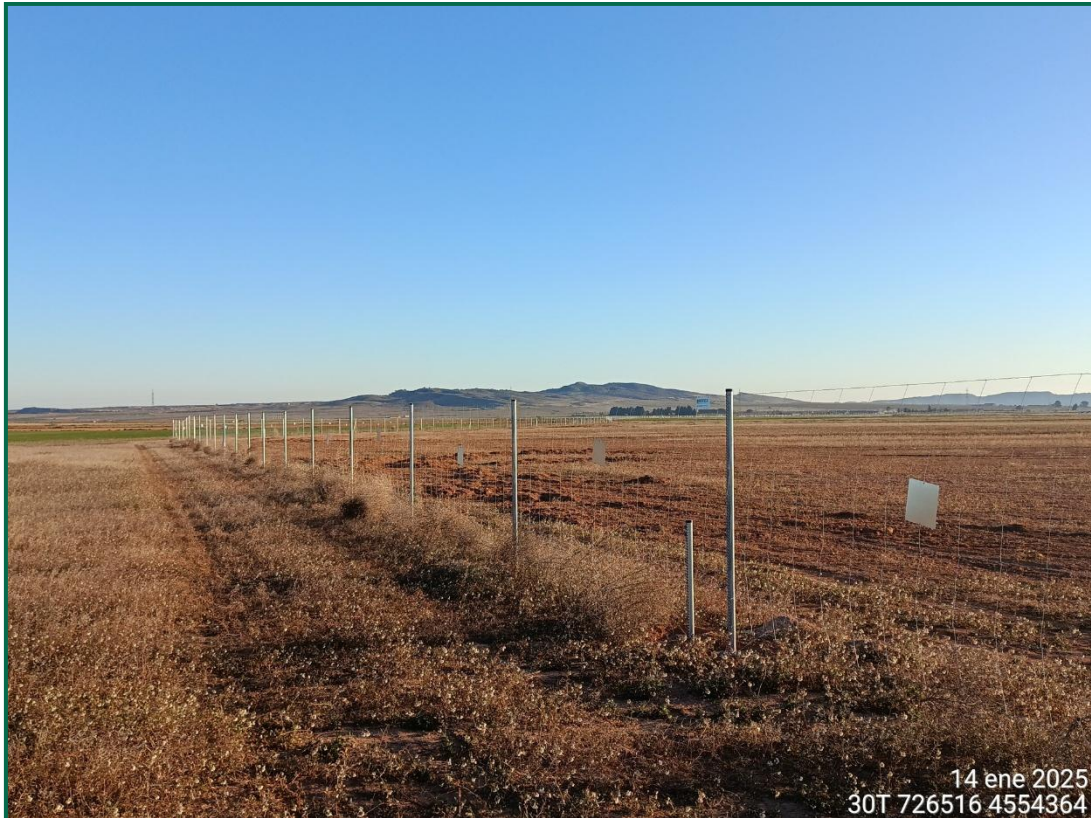
Fotografía 2. Vallado perimetral.

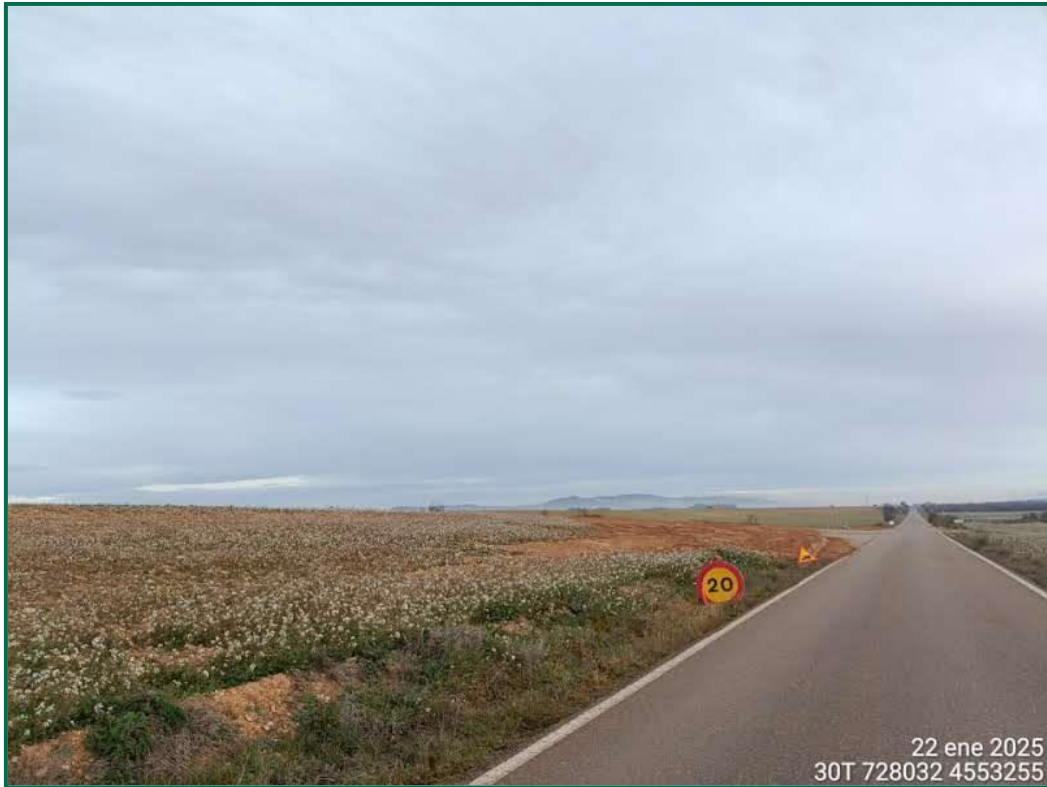
El objetivo es mantener el aire libre de polvo y partículas y mantener la calidad atmosférica. Se limita la velocidad de circulación durante la obra a 20km/h y se instalan carteles indicativos.

Fotografía 3. Señal de limitación de velocidad.

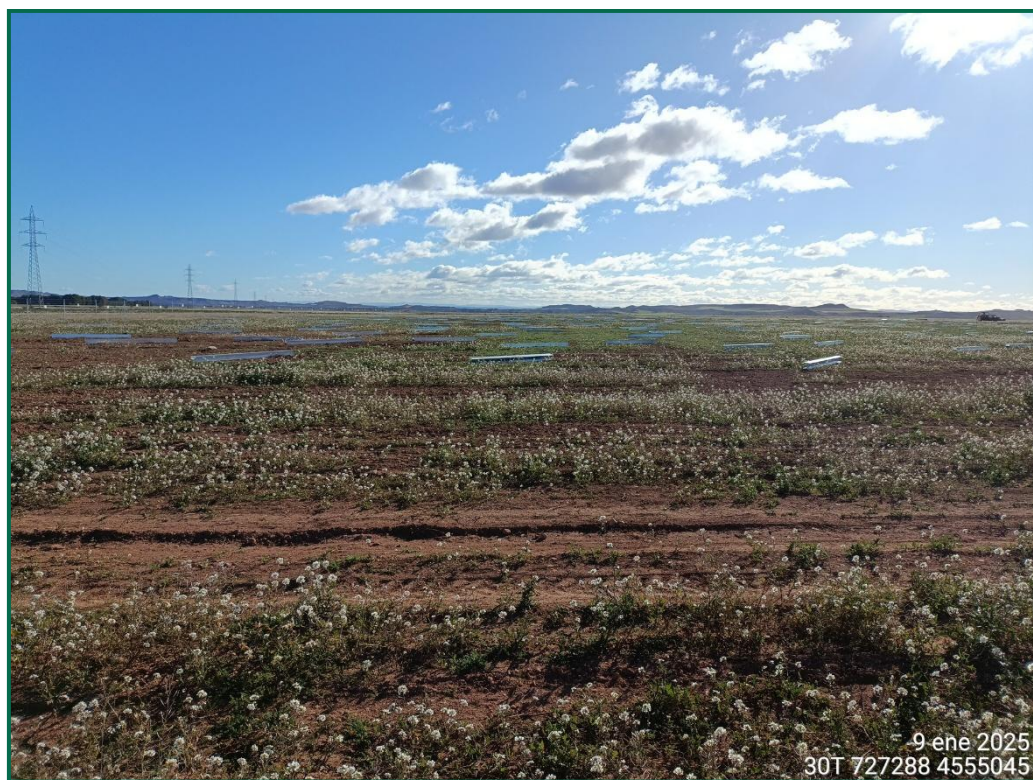
Por el momento no se ha extraído tierra vegetal, no se han realizado trabajos de movimientos de tierra.

Fotografía 4. Superficie de la zona de hincado.

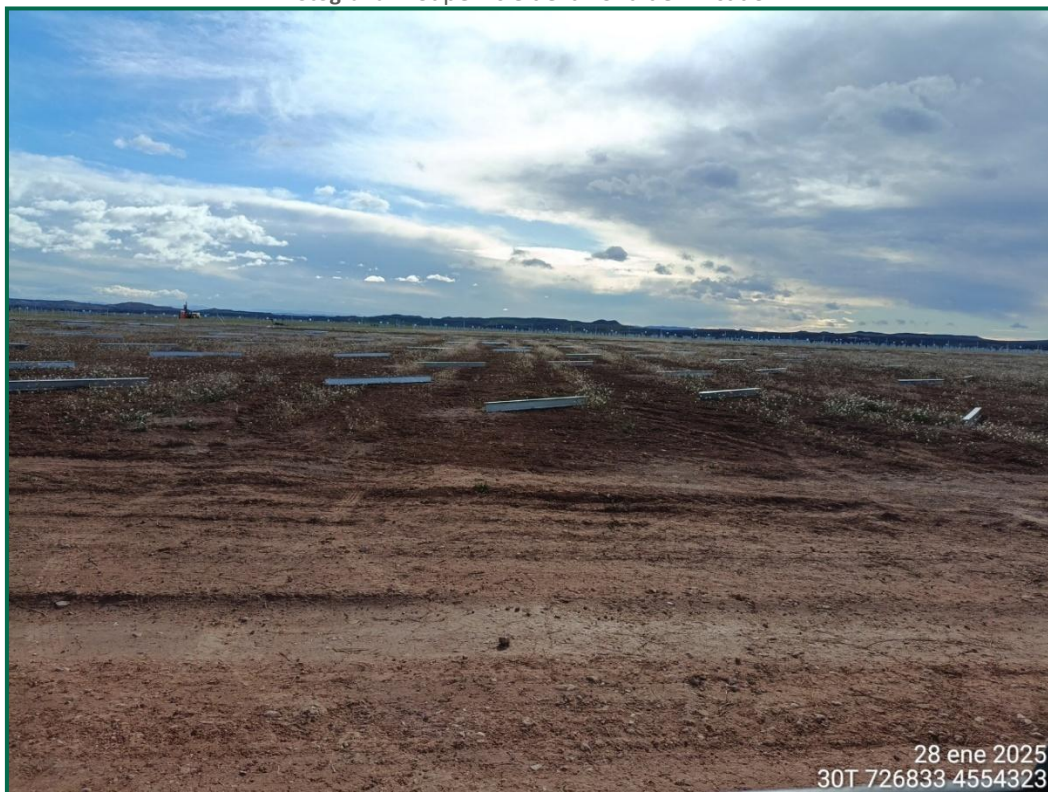
Fotografía 5. Superficie de la zona de hincado.

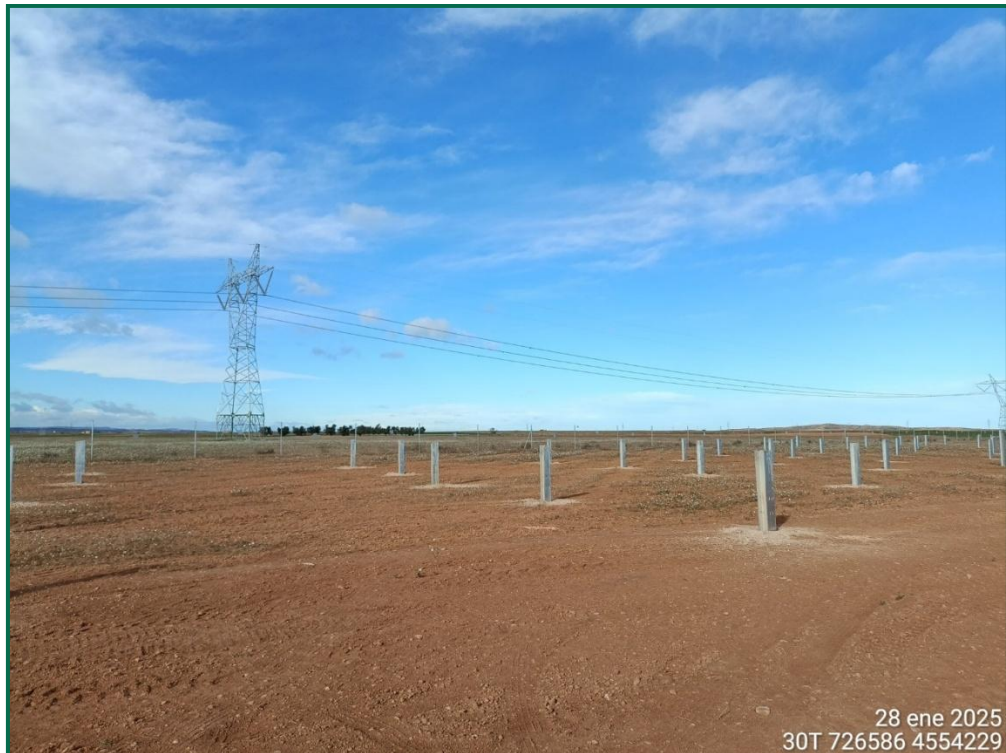
Fotografía 6. Superficie de la PFV.

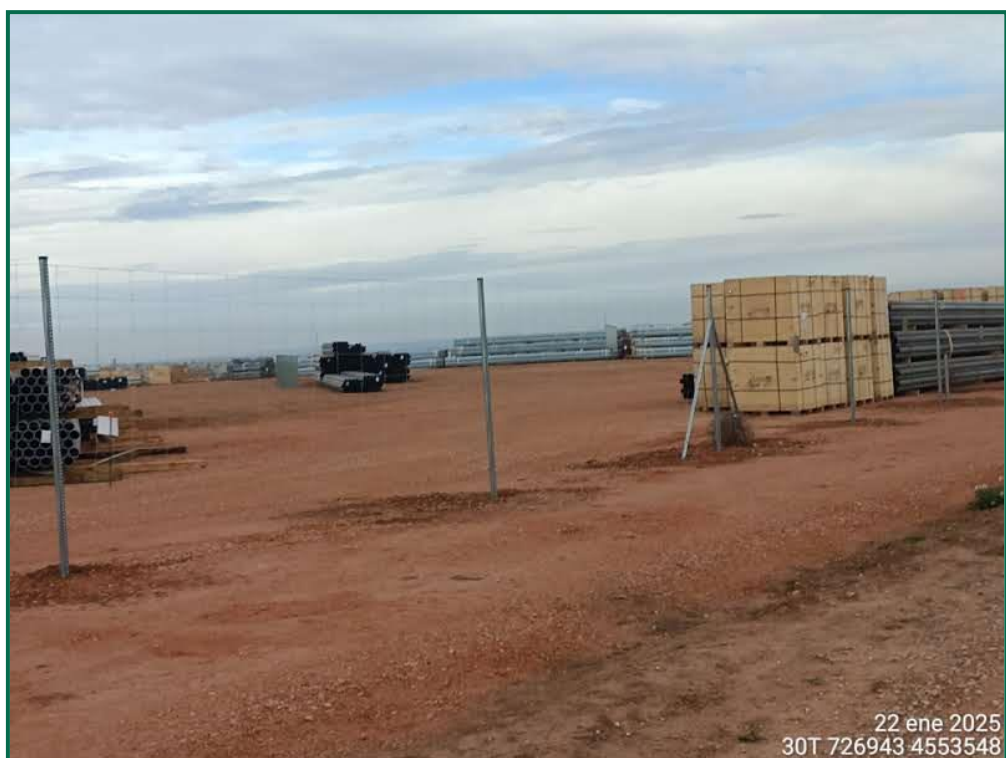
Fotografía 7. Superficie de la zona de acopios.

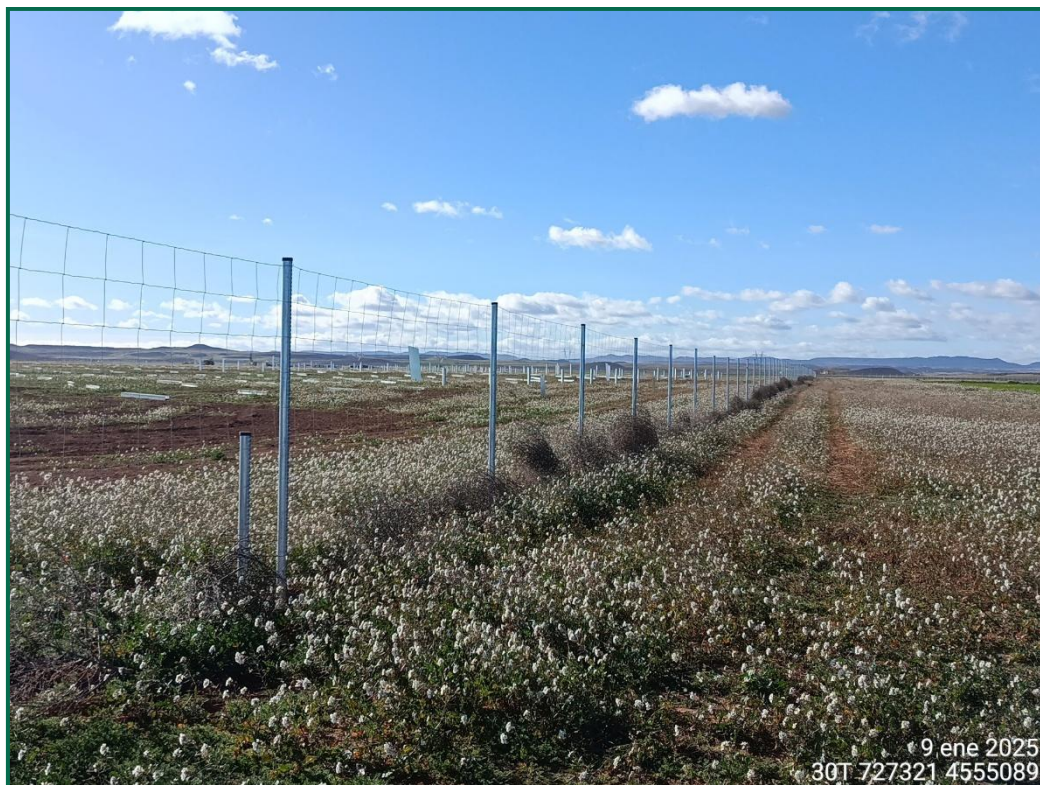
Se ha colocado el vallado perimetral dejando un espacio libre desde el suelo de 20 cm y pasos a ras de suelo cada 50 m, con unas dimensiones de 50 cm de ancho por 40 cm de alto. El vallado perimetral carece de elementos cortantes o punzantes. Para hacerlo visible a la avifauna, se han instalado a lo largo de todo el recorrido placas metálicas, sin pintar, de 25 cm x 25 cm x 0,6 mm, con una disposición de una placa en cada vano entre dos postes, a diferentes alturas.

Fotografía 8. Pasos de fauna.

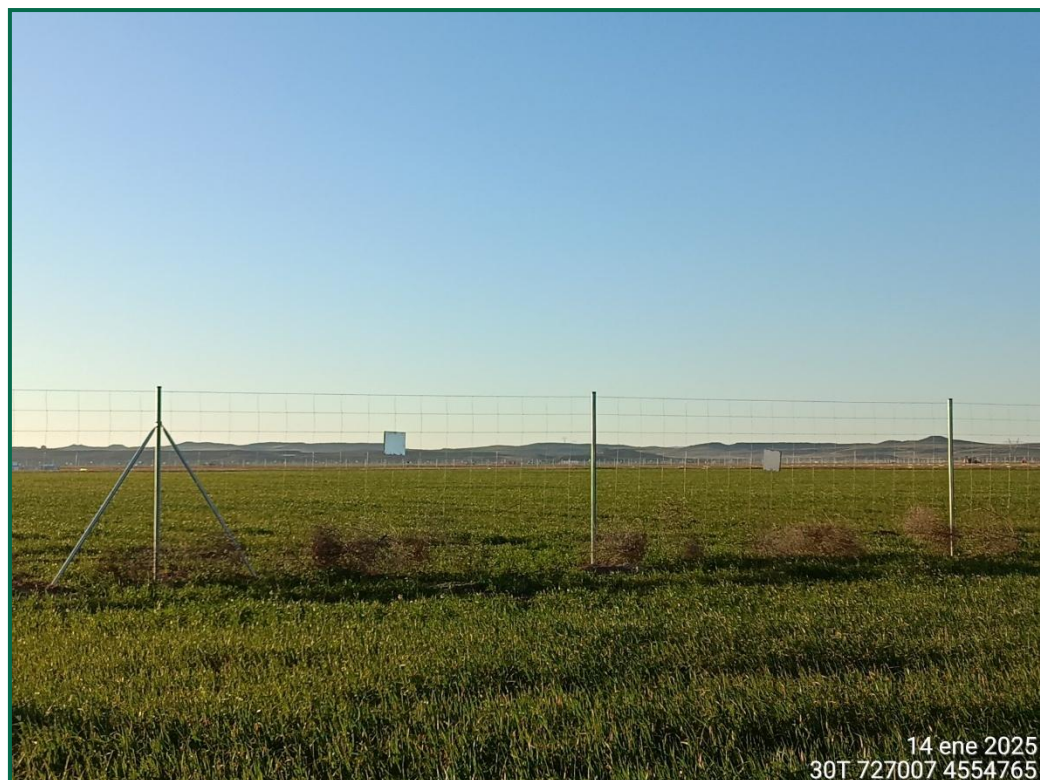
Fotografía 9. Placas anticolidión.

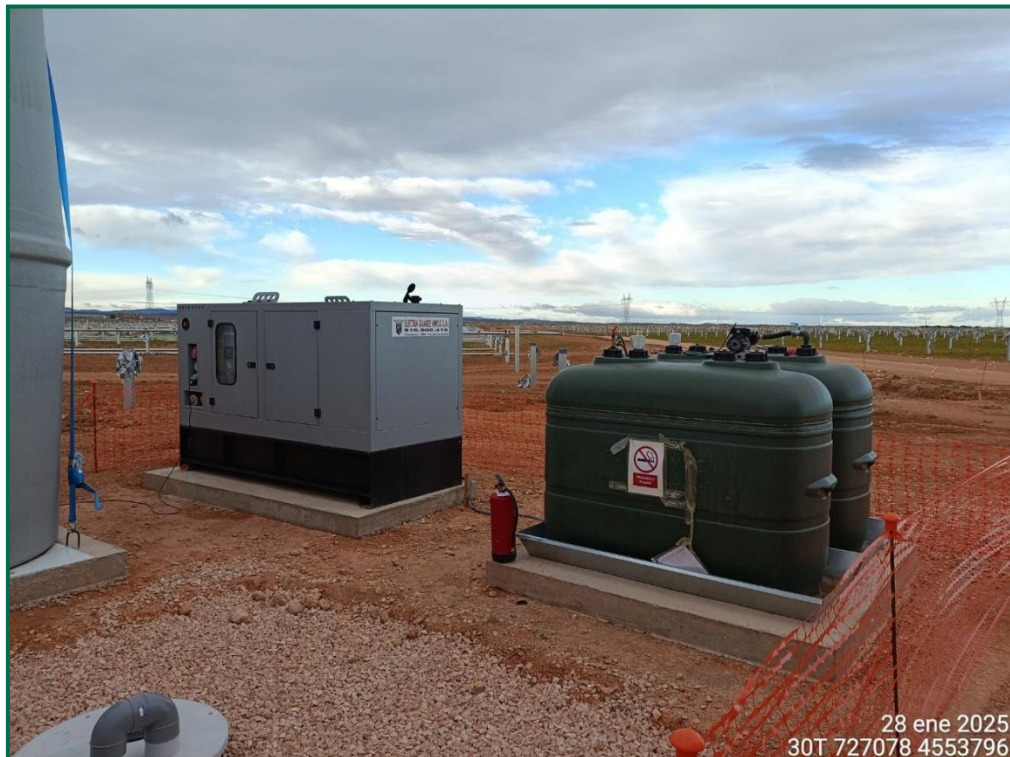
En la zona de casetas se ha colocado un grupo electrógeno para suministro de las oficinas, y dos depósitos de combustible. Bajo estos depósitos se ha colocado una bandeja para evitar derrames accidentales, y el grupo electrógeno tiene incorporado un sistema antifugas con una bandeja de retención, además se ha construido una pequeña solera de hormigón bajo este.

Fotografía 10. Grupo electrógeno.

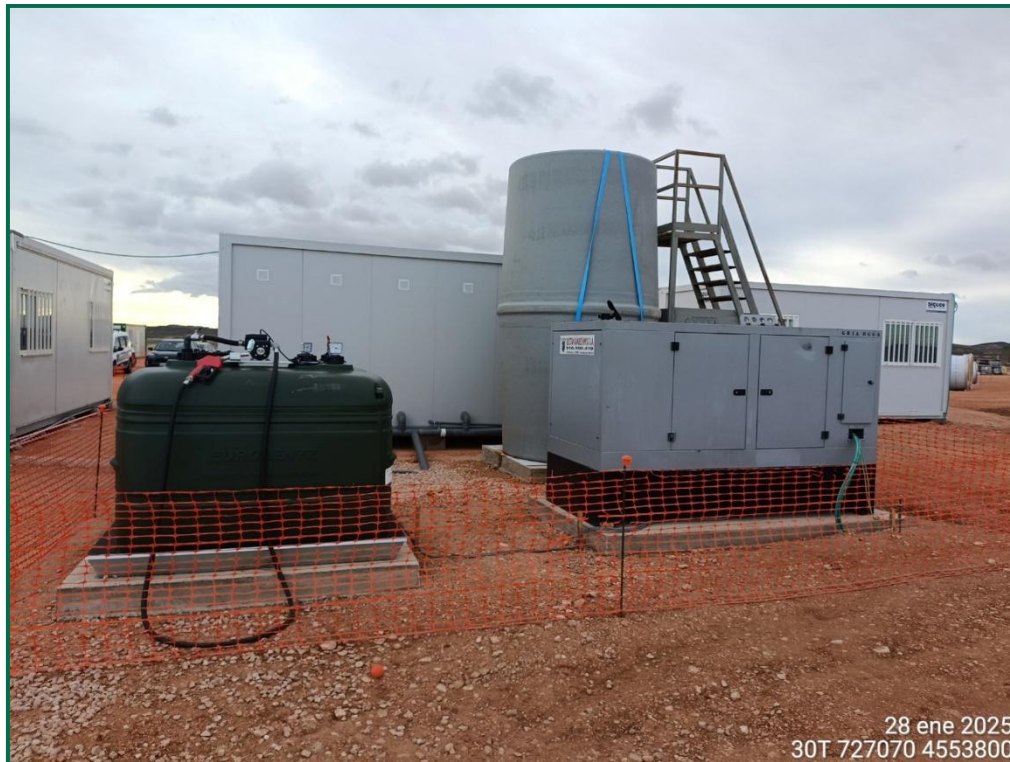
Se han instalado servicios sanitarios y se ha colocado una fosa séptica para la recogida de los desechos generados en estos.

Fotografía 11. Bidones de combustible y fosa séptica.

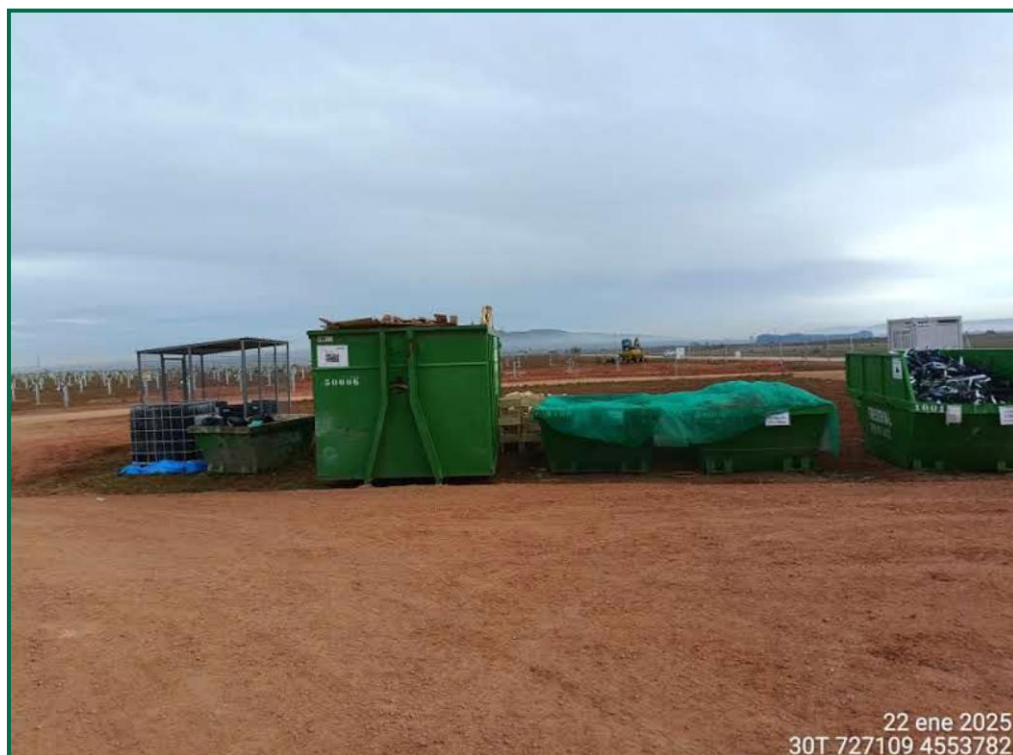
Se han instalado cuatro contenedores específicos para la separación de los distintos tipos de residuos inertes, (madera, metal, plástico y cartón). Se ha preparado un punto limpio para el almacenamiento selectivo y seguro de los residuos peligrosos que se puedan producir, consta de un contenedor metálico y en su interior varios bidones para cada tipo de residuo, con una bandeja de contención debajo de cada uno de ellos. No se observan residuos dispersos por el emplazamiento.

Fotografía 12. Punto limpio de residuos inertes.

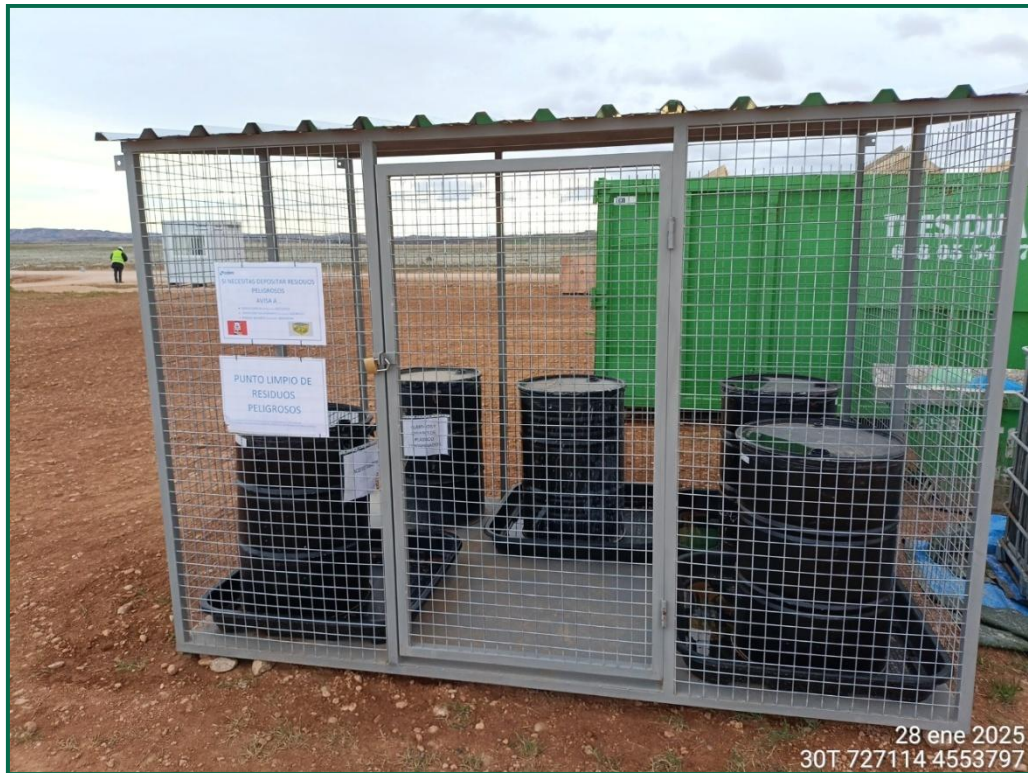
Fotografía 13. Punto limpio para residuos peligrosos.

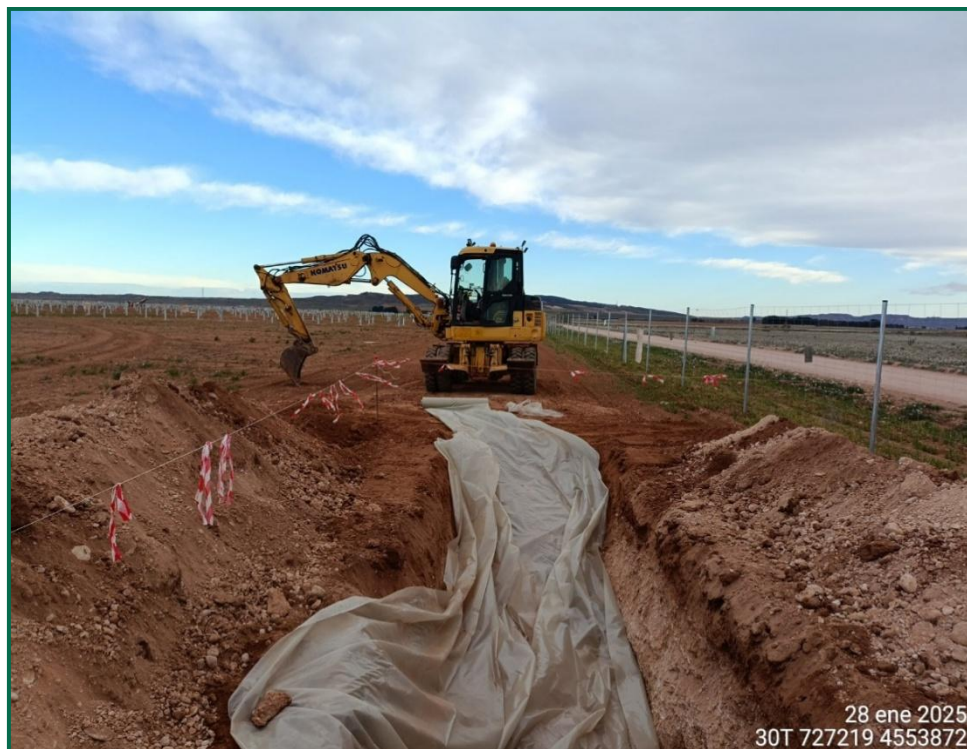
Se está terminando de preparar una balsa impermeabilizada para poder realizar el lavado de las canaletas de las hormigoneras en obra, esta balsa se sitúa en la PFV contigua "La Estanca", junto a la zona de acopios y casetas, común a ambas instalaciones. Por el momento, de forma provisional, se había empleado un tanque de plástico para realizar dicho lavado.

Fotografía 14. Balsa en construcción para lavado de canaletas.

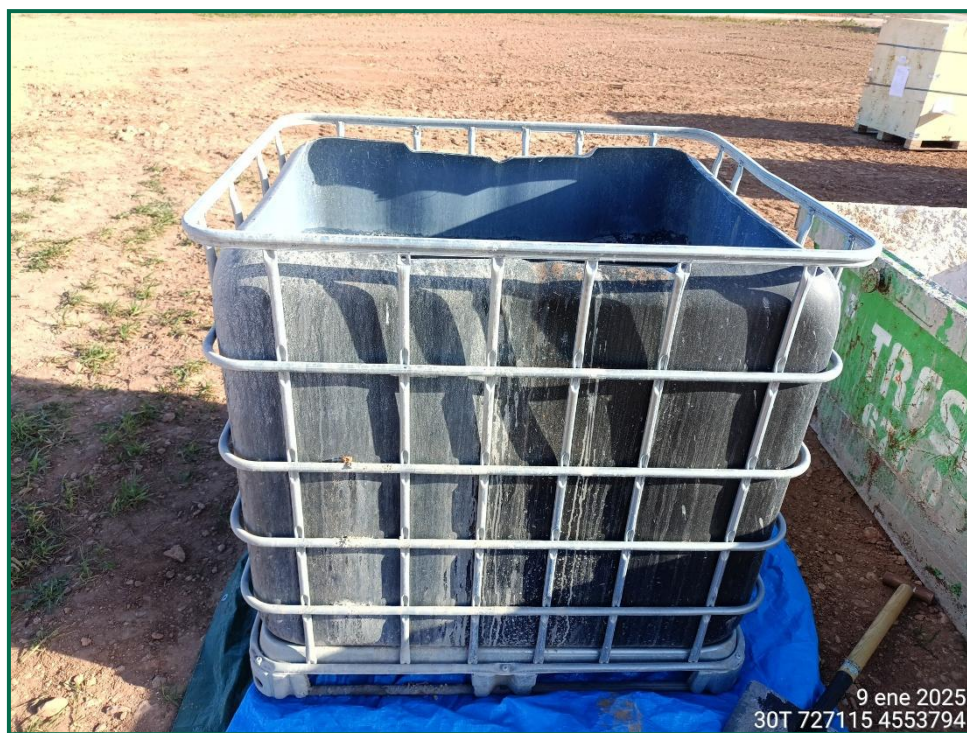
Fotografía 15. Contenedor para lavado de canaletas.

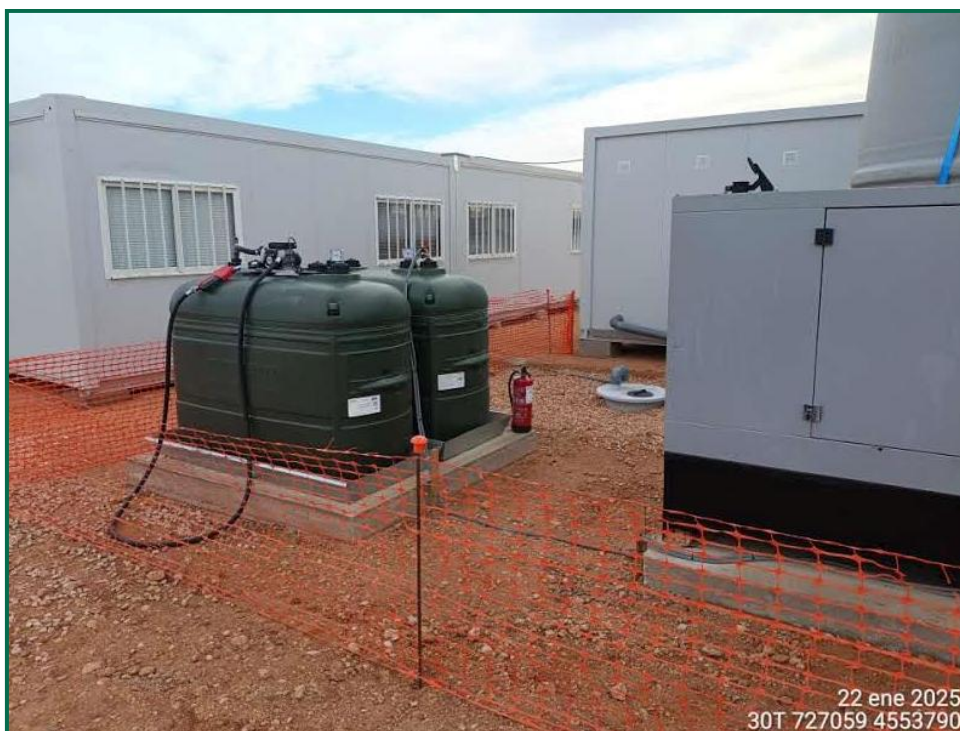
Junto al grupo electrógeno se ha colocado un extintor. Se han colocado también en el interior de las oficinas y se prevé instalar extintores en distintos puntos de la obra conforme avancen los trabajos.

Fotografía 16. Extintor junto a bidones de combustible.

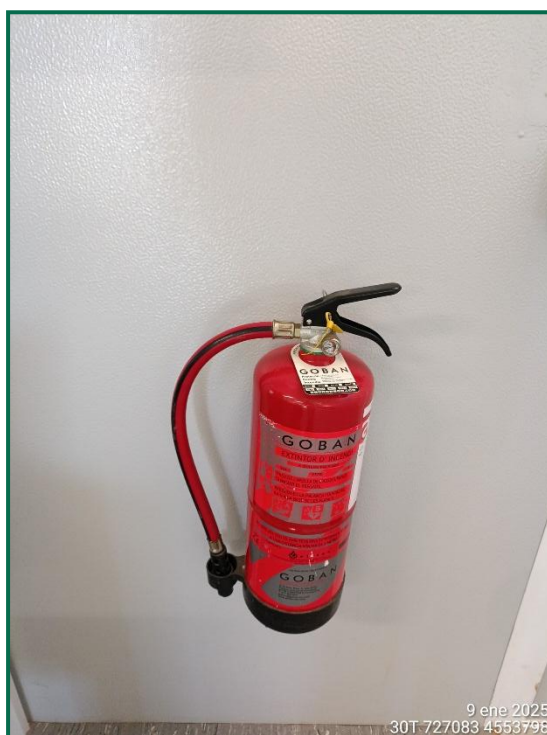
Fotografía 17. Extintor dentro de casetas de obra.
