VIGILANCIA AMBIENTAL EN FASE DE CONSTRUCCIÓN OCTAVO INFORME MENSUAL (MAYO 2025)

PLANTA SOLAR FOTOVOLTAICA EL PLANO Y SU INFRAESTRUCTURA DE EVACUACIÓN Samper de Calanda y Alcañiz (Teruel)

Mayo 2025

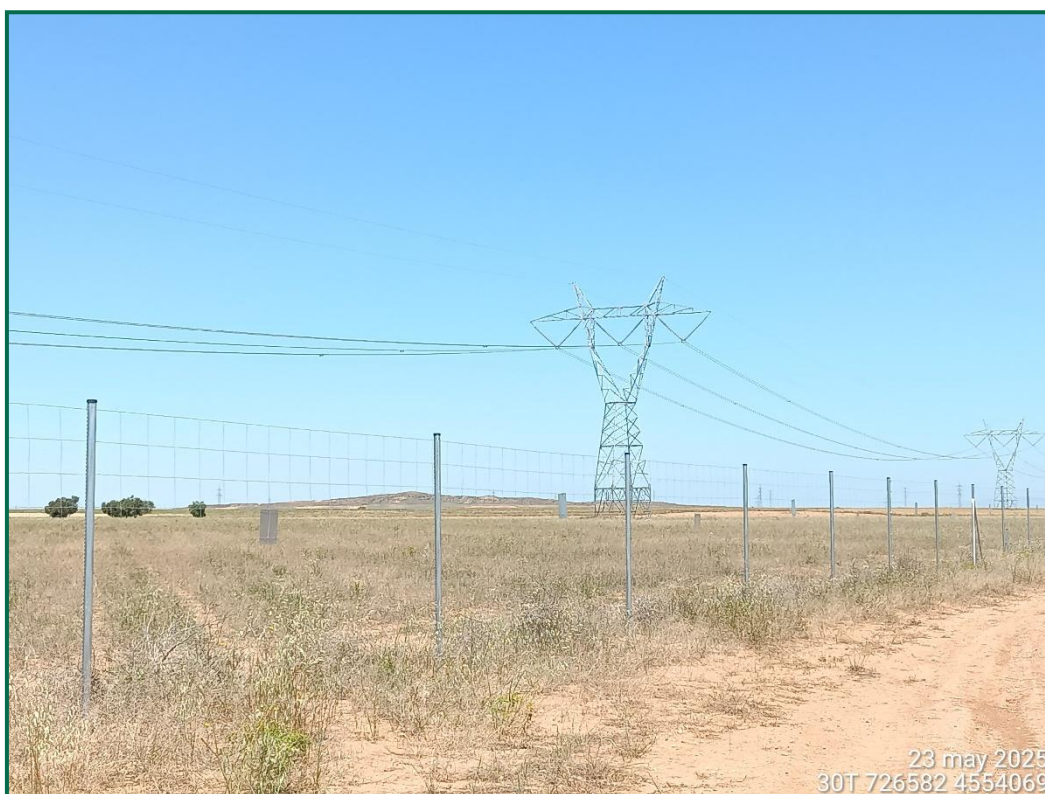
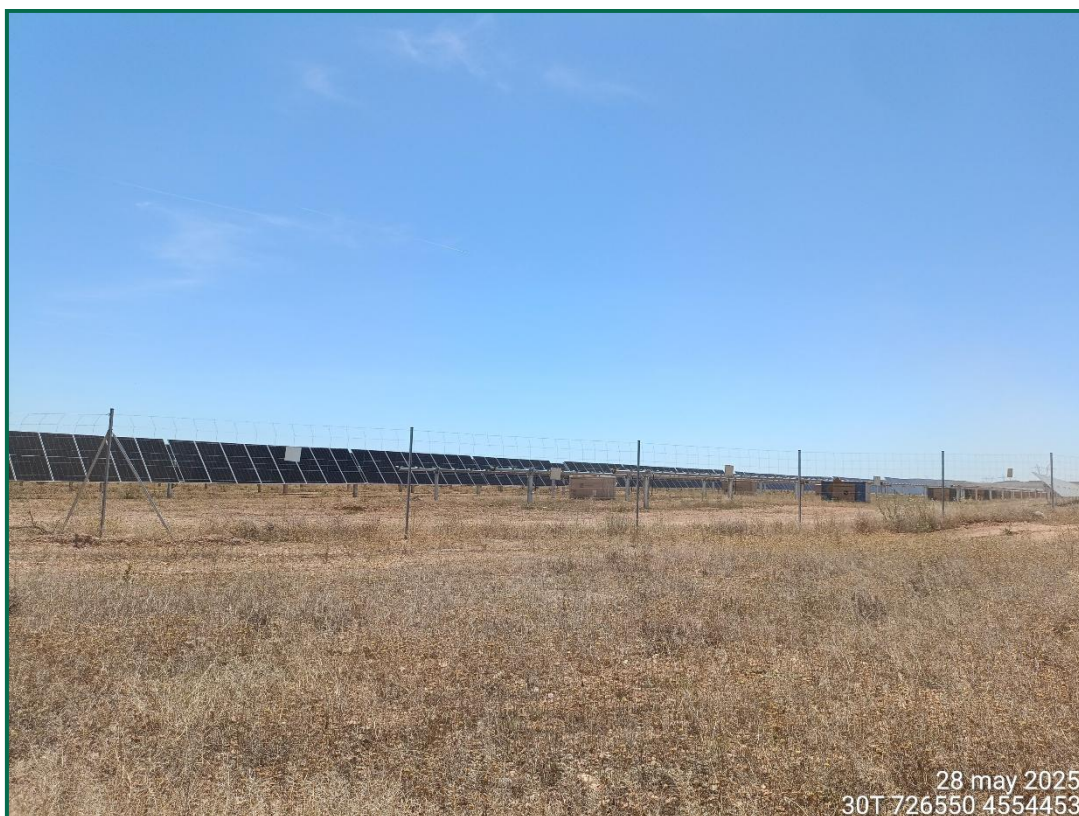
Previamente a colocación del vallado perimetral se realizó un balizamiento con estacas de todo el perímetro y de las zonas auxiliares. En el mes de noviembre se colocaron los postes del vallado, y durante el mes de diciembre completó la instalación del vallado perimetral, con malla cinégetica y placas anticolidión para aves. Sobre este vallado se han abierto pasos para fauna.

Fotografía 1. Vallado perimetral.

Fotografía 2. Vallado perimetral.

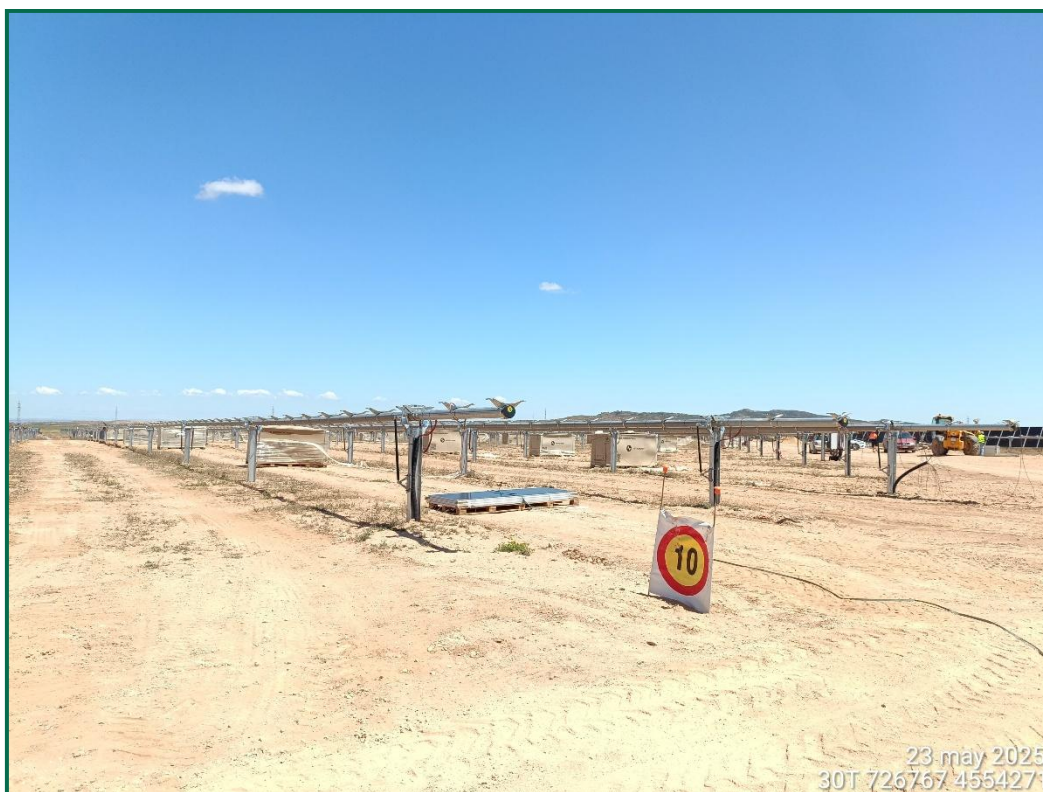
El objetivo es mantener el aire libre de polvo y partículas y mantener la calidad atmosférica. Se limita la velocidad de circulación durante la obra a 20km/h y se instalan carteles indicativos.

Durante las visitas a obra no se constata afección por emisión de polvo significativa durante los trabajos. Se dispondrá de una cuba de agua en obra para humedecer los caminos cuando las circunstancias lo requieran.

Fotografía 3. Señal de limitación de velocidad.

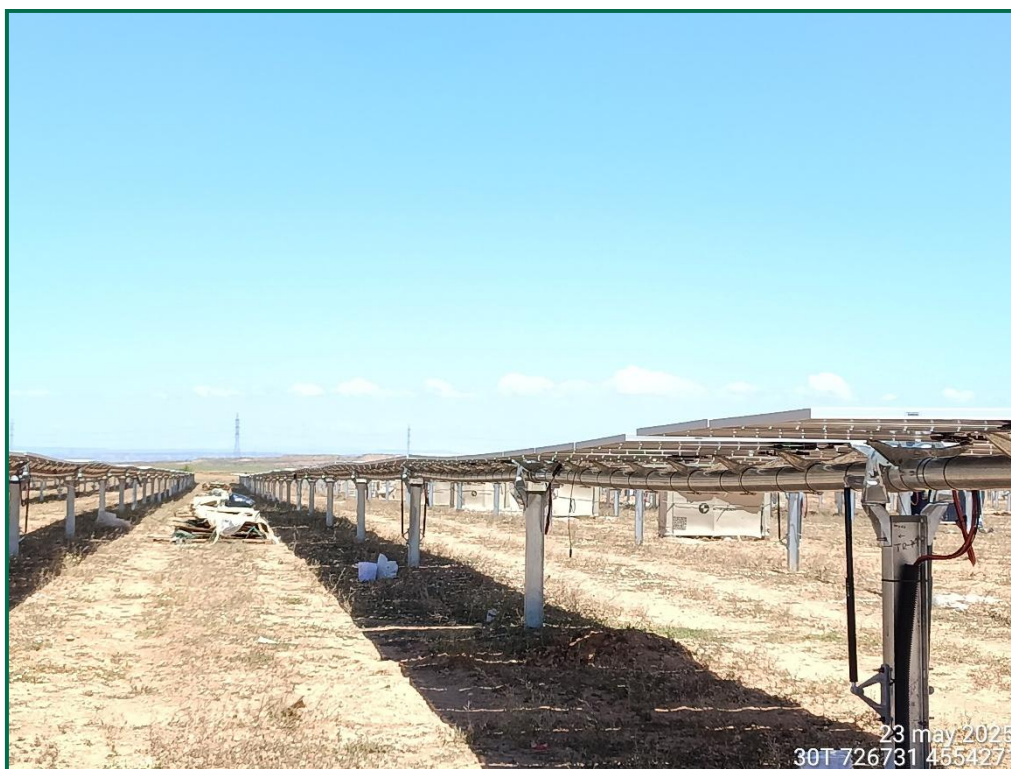
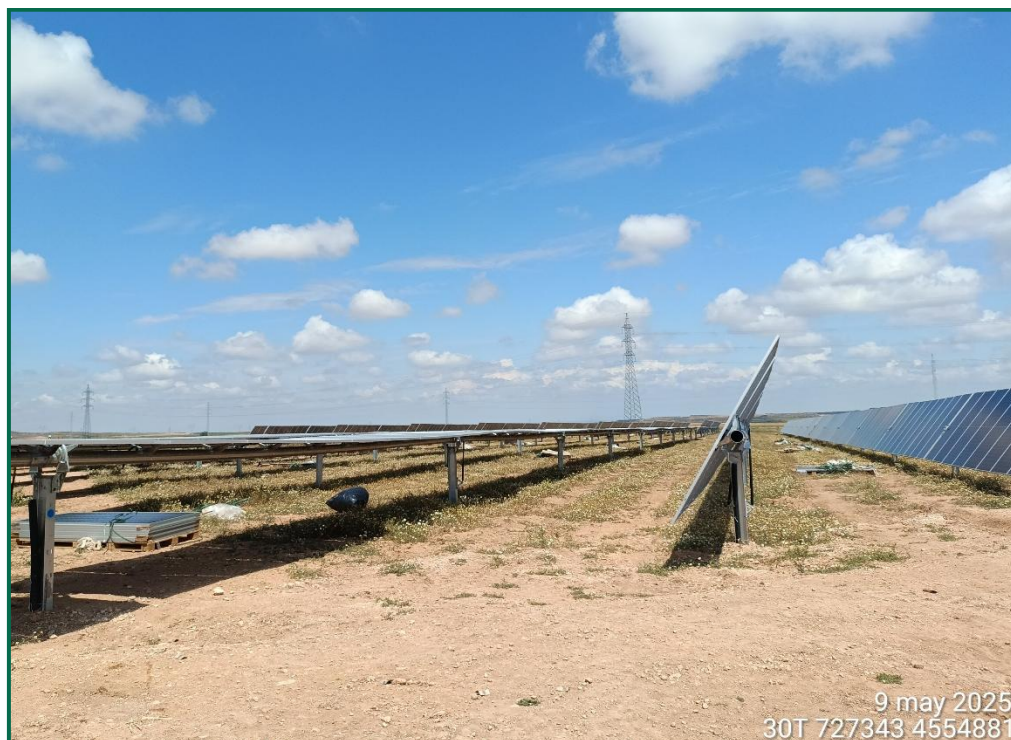
En la zona de hincado y colocación de seguidores no se ha extraído tierra vegetal, el único movimiento de tierra corresponde a la excavación de zanjas.

Fotografía 4. Superficie de la zona de hincado.

Fotografía 5. Superficie de la zona de hincado.

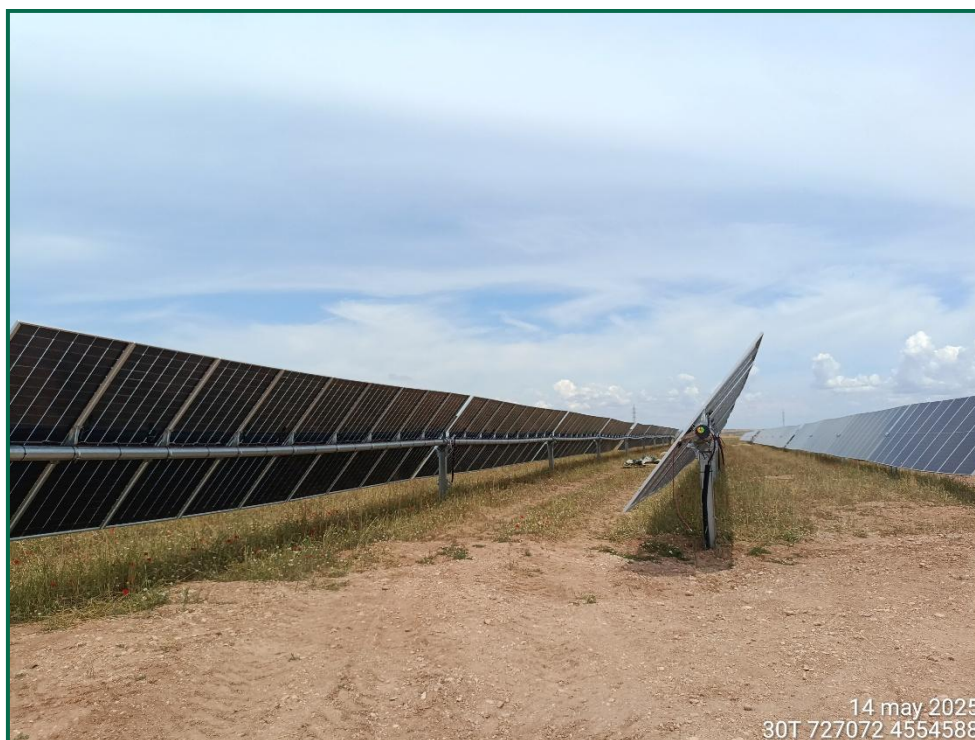
Fotografía 6. Superficie de la PFV.

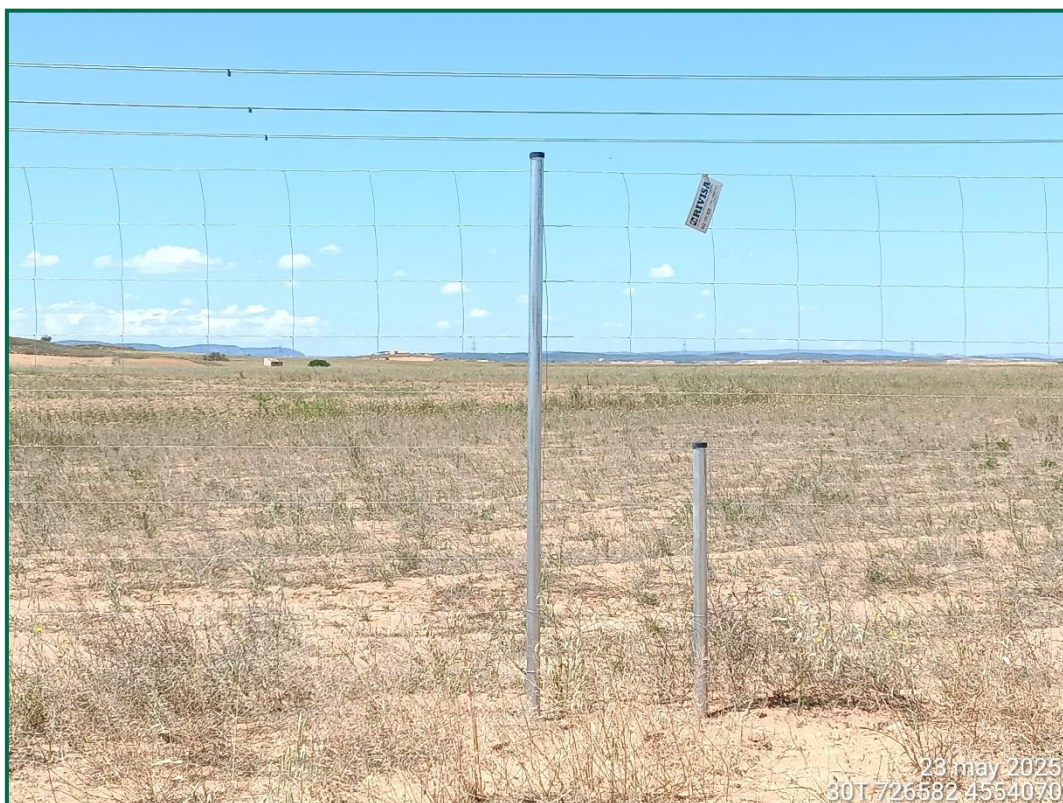
Se ha colocado el vallado perimetral dejando un espacio libre desde el suelo de 20 cm y pasas a ras de suelo cada 50 m, con unas dimensiones de 50 cm de ancho por 40 cm de alto. El vallado perimetral carece de elementos cortantes o punzantes. Para hacerlo visible a la avifauna, se han instalado a lo

Fotografía 7. Pasos de fauna.

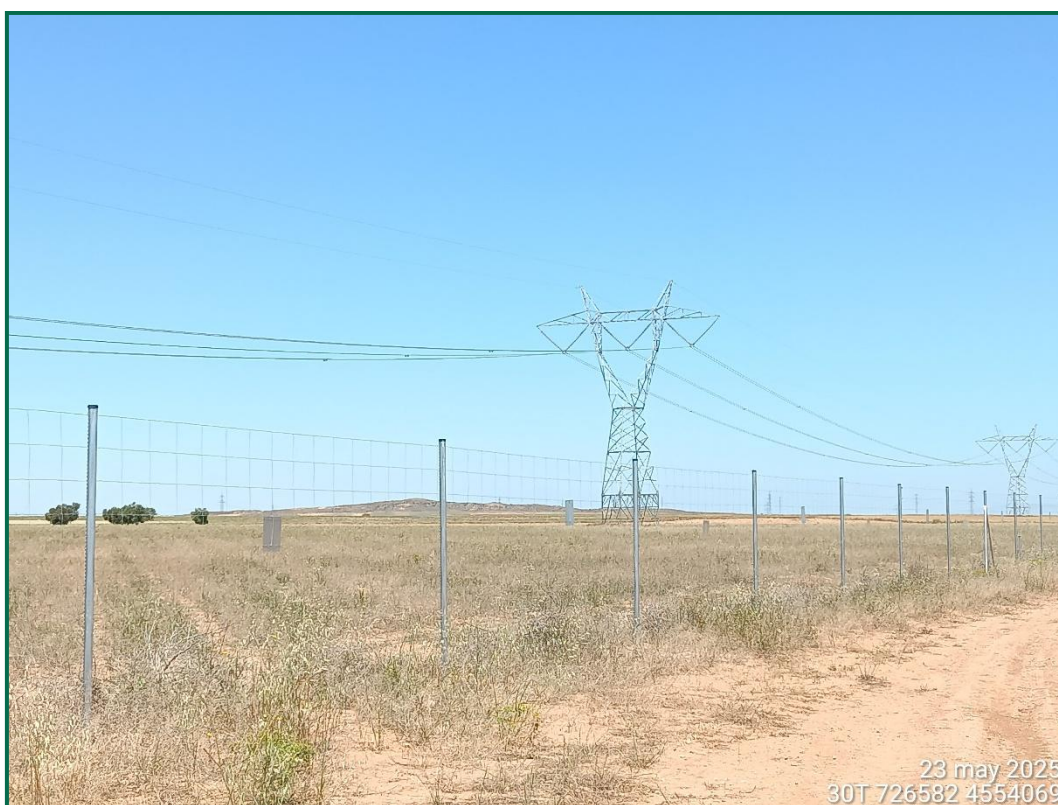
largo de todo el recorrido placas metálicas, sin pintar, de 25 cm x 25 cm x 0,6 mm, con una disposición de una placa en cada vano entre dos postes, a diferentes alturas.

Fotografía 8. Placas anticollisión.

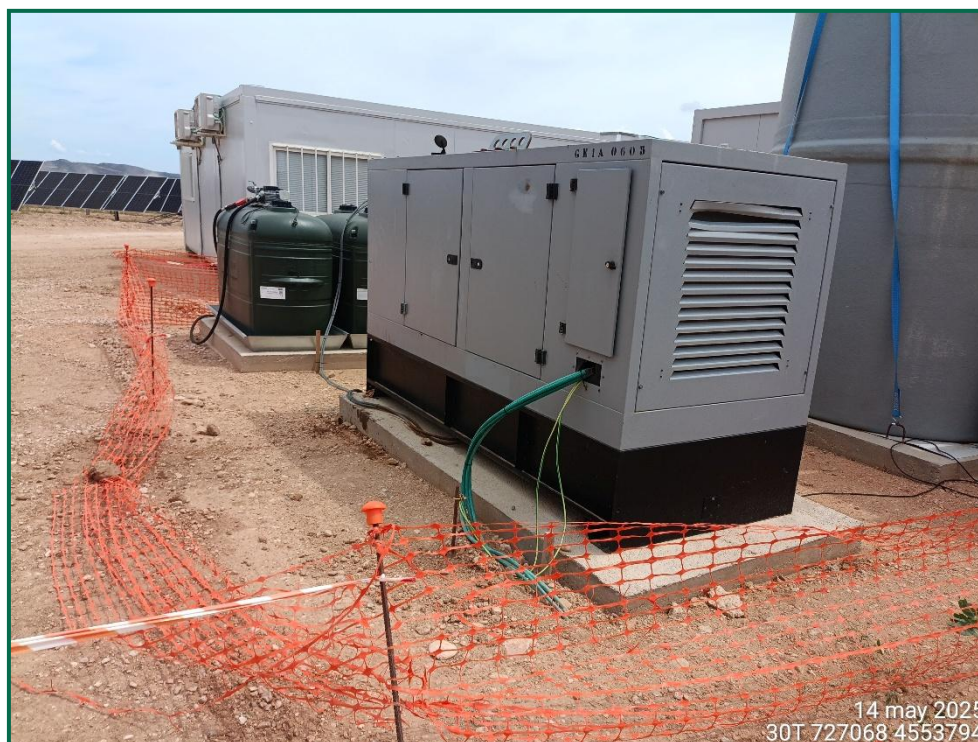
En la zona de casetas se ha colocado un grupo electrógeno para suministro de las oficinas, y dos depósitos de combustible. Bajo estos depósitos se ha colocado una bandeja para evitar derrames accidentales, y el grupo electrógeno tiene incorporado un sistema antifugas con una bandeja de retención, además se ha construido una pequeña solera de hormigón bajo este.

Fotografía 9. Grupo electrógeno bidones de combustible.

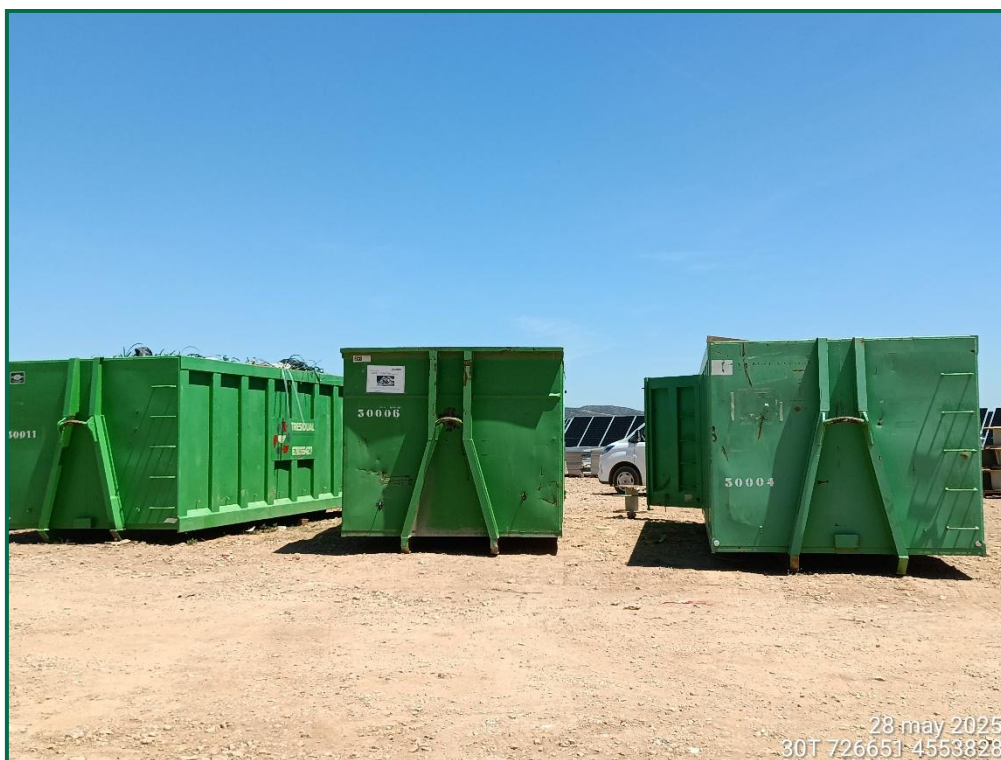
Se han instalado cuatro contenedores específicos para la separación de los distintos tipos de residuos inertes, (madera, metal, plástico y cartón). Se ha preparado un punto limpio para el almacenamiento selectivo y seguro de los residuos peligrosos que se puedan producir, consta de un contenedor metálico y en su interior varios bidones para cada tipo de residuo, con una bandeja de contención debajo de cada uno de ellos. No se observan residuos dispersos por el emplazamiento, se realizan batidas de limpieza periódicas para recogerlos.

Fotografía 10. Punto limpio de residuos inertes.

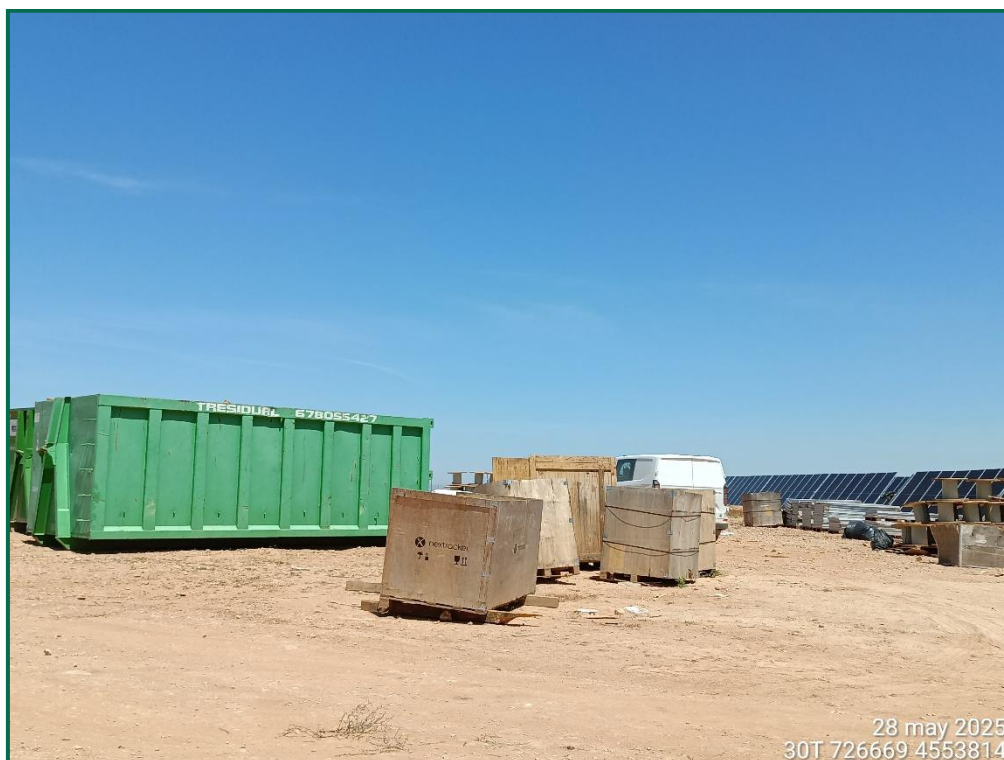
El punto limpio de inertes se ha desplazado a una zona situada más próxima a los trabajos de colocación de módulos, para facilitar su segregación.

Fotografía 11. Nuevo punto limpio de residuos inertes.

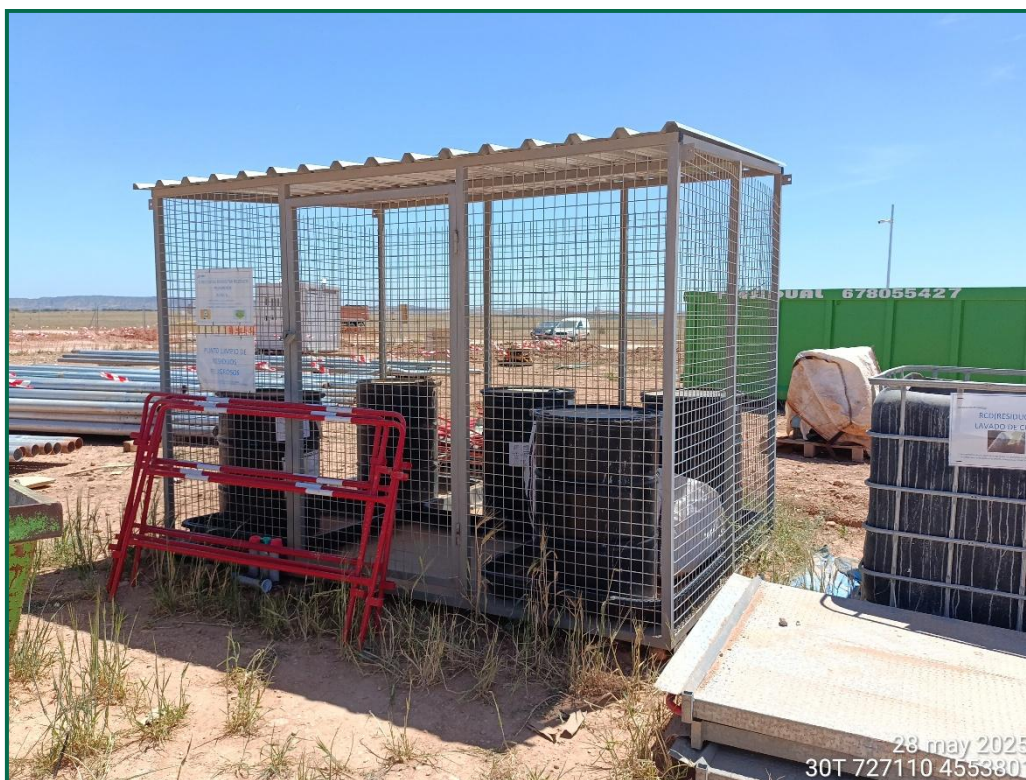
Fotografía 12. Punto limpio para residuos peligrosos.

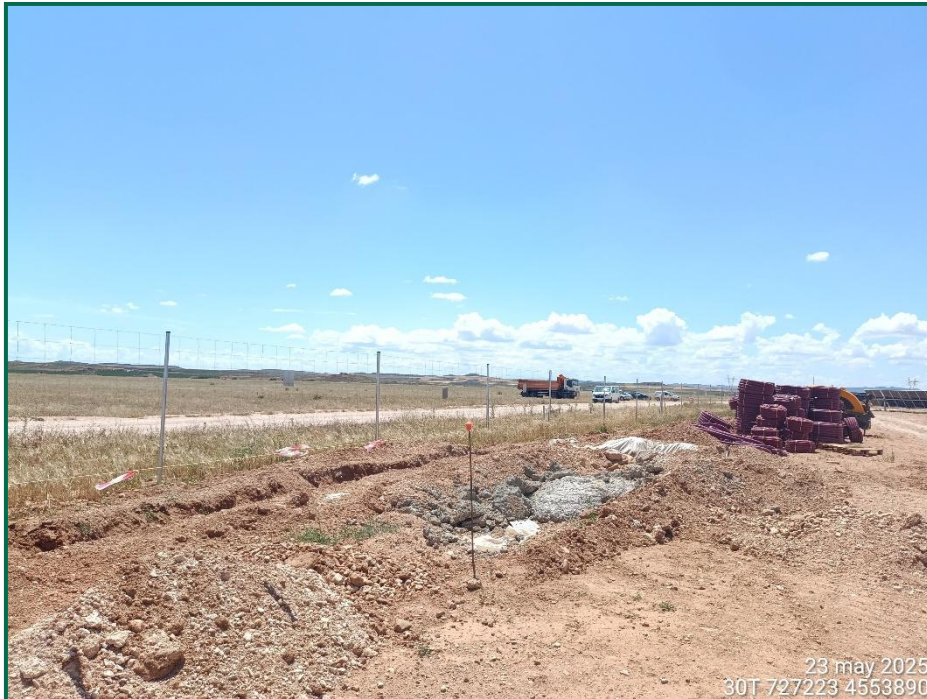
Se ha preparado una balsa impermeabilizada para poder realizar el lavado de las canaletas de las hormigoneras en obra, esta balsa se sitúa junto a la zona de acopios y casetas.

Fotografía 13. Balsa para lavado de canaletas.

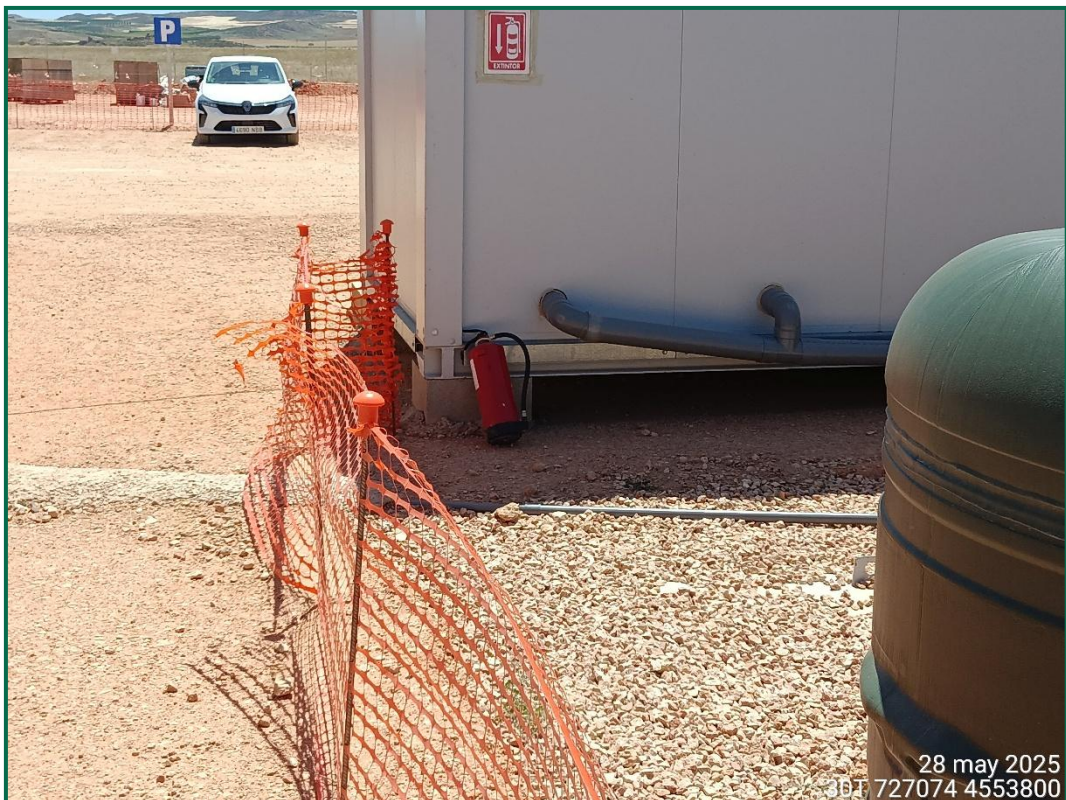
Junto al grupo electrógeno se ha colocado un extintor. Se han colocado también en el interior de las oficinas y se prevé instalar extintores en distintos puntos de la obra conforme avancen los trabajos.

Fotografía 14. Extintor.
