| nº de informe y año de seguimiento | INFORME 9 DEL AÑO 1 |
| Periodo que recoge el informe | MES DE JUNIO DE 2025 |

## VIGILANCIA AMBIENTAL EN FASE DE CONSTRUCCIÓN NOVENO INFORME MENSUAL (JUNIO 2025)

### PLANTA SOLAR FOTOVOLTAICA EL PLANO Y SU INFRAESTRUCTURA DE EVACUACIÓN Samper de Calanda y Alcañiz (Teruel)

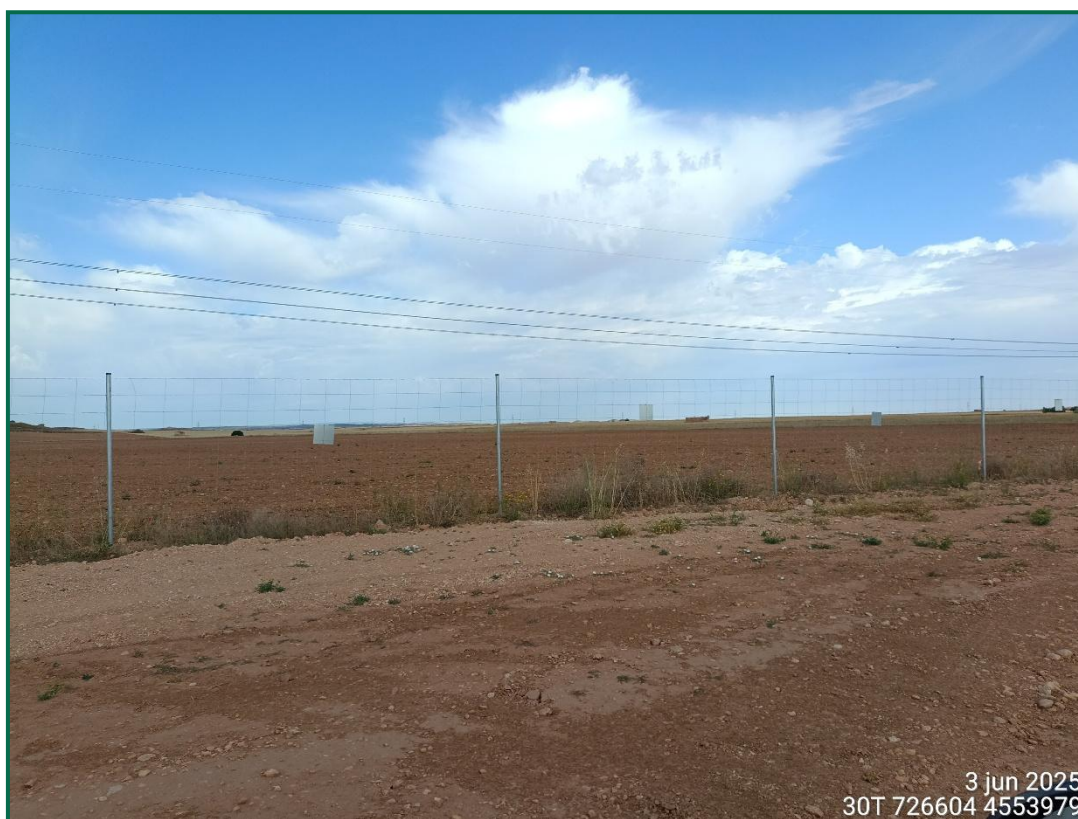
Previamente a colocación del vallado perimetral se realizó un balizamiento con estacas de todo el perímetro y de las zonas auxiliares. En el mes de noviembre se colocaron los postes del vallado, y durante el mes de diciembre completó la instalación del vallado perimetral, con malla cinética y placas anticolidión para aves. Sobre este vallado se han abierto pasos para fauna.

Fotografía 1. Vallado perimetral.

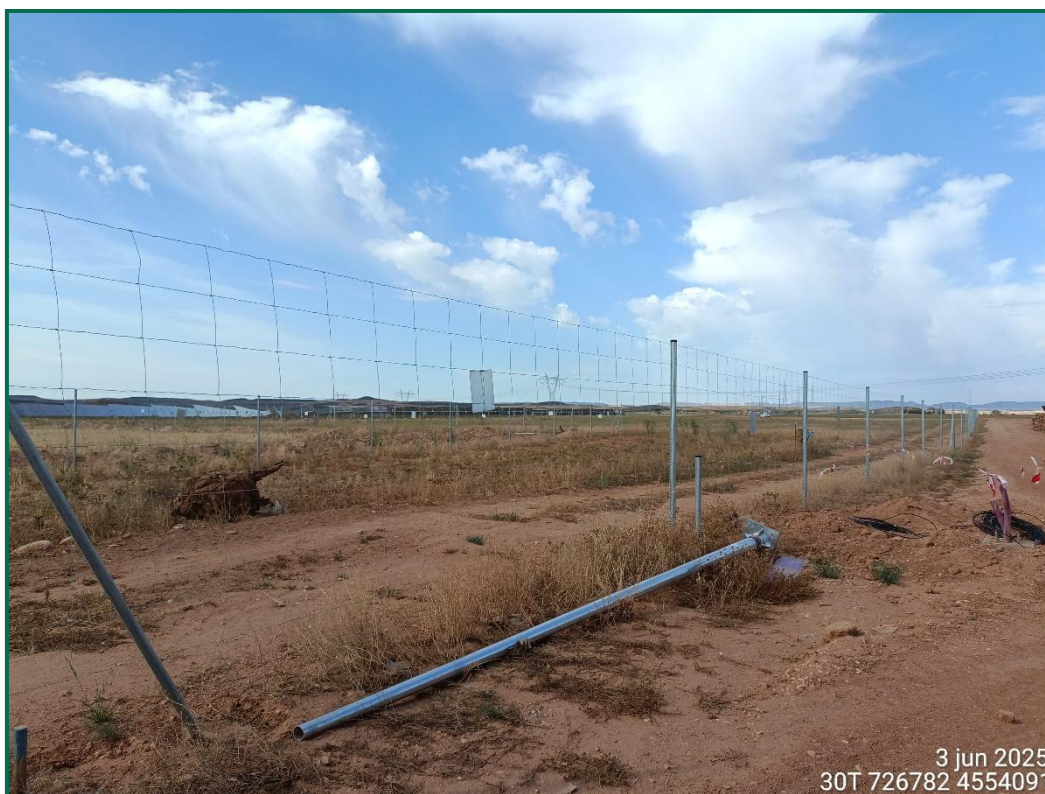
Fotografía 2. Vallado perimetral.

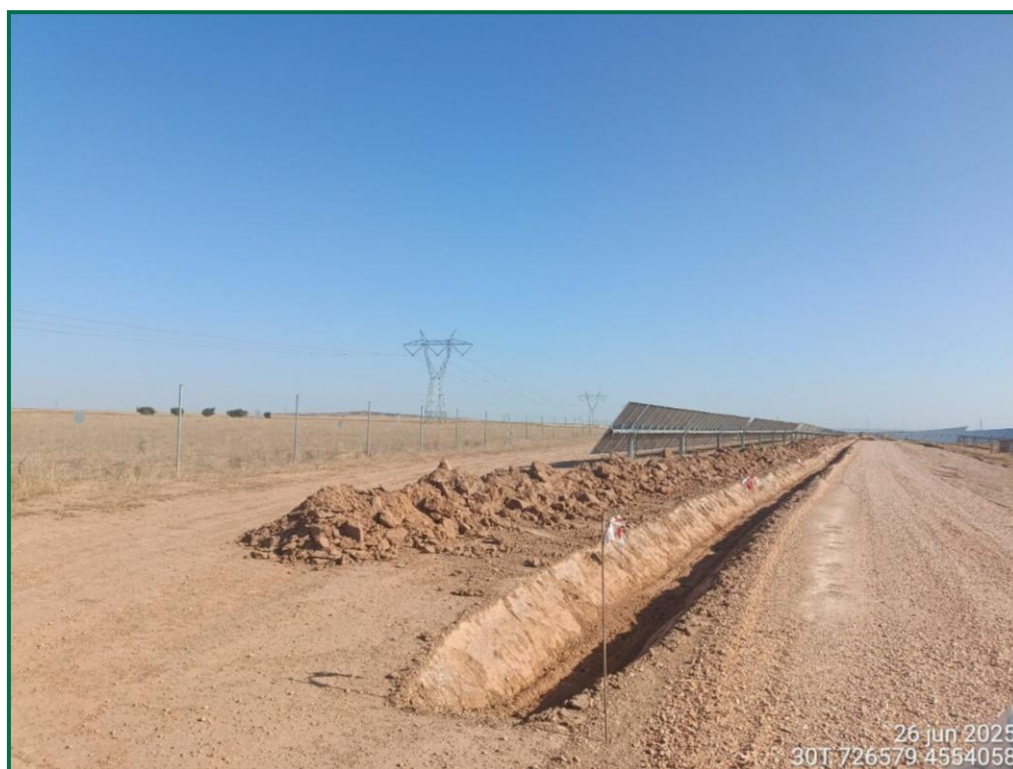
En la zona de hincado y colocación de seguidores no se ha extraído tierra vegetal, el único movimiento de tierra corresponde a la excavación de zanjas y creación de cunetas. Se va a acopiar la tierra vegetal extraída de estas, ya que han comenzado a realizarse los últimos días del mes de junio.

Fotografía 3. Creación de cunetas.

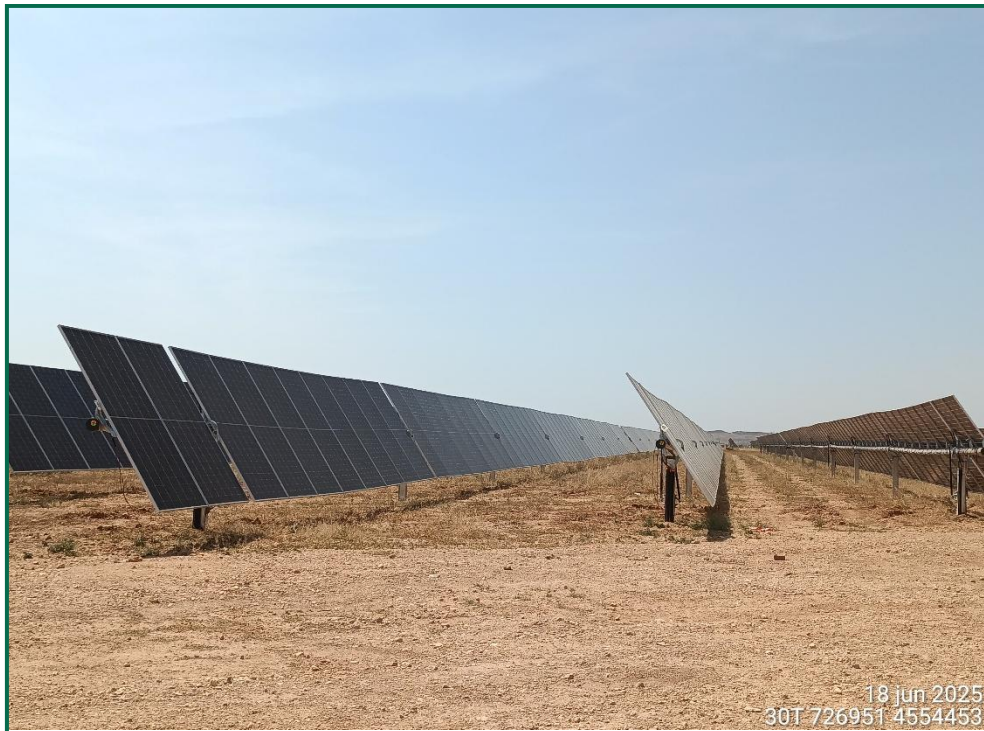
Fotografía 4. Superficie de la zona de hincado.

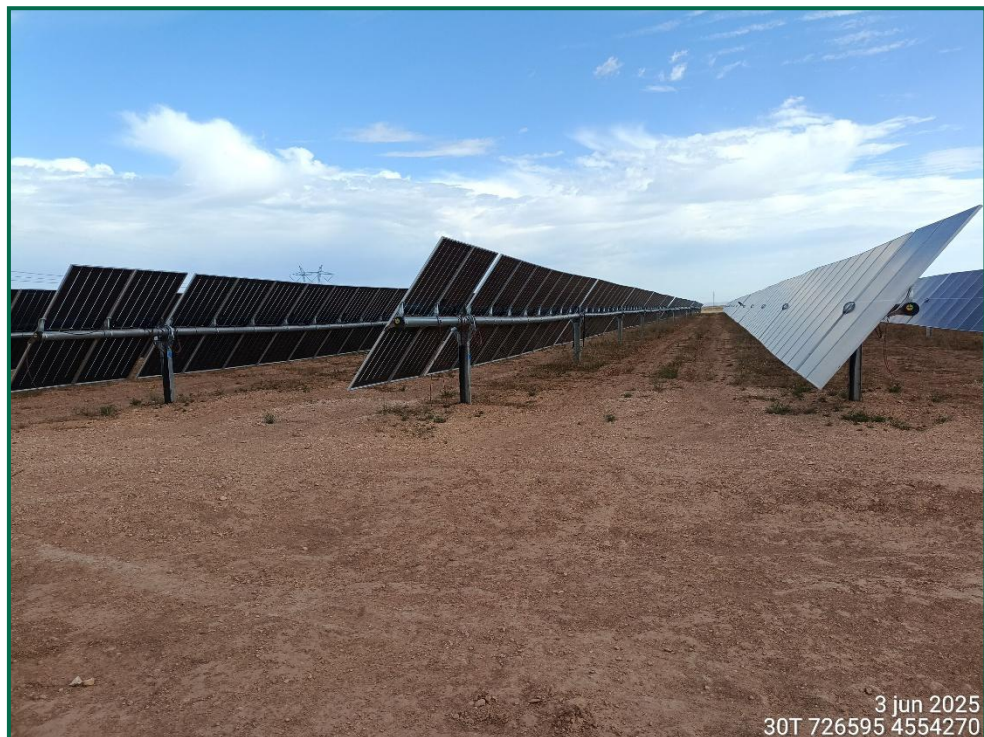
Fotografía 5. Superficie de la PVF.

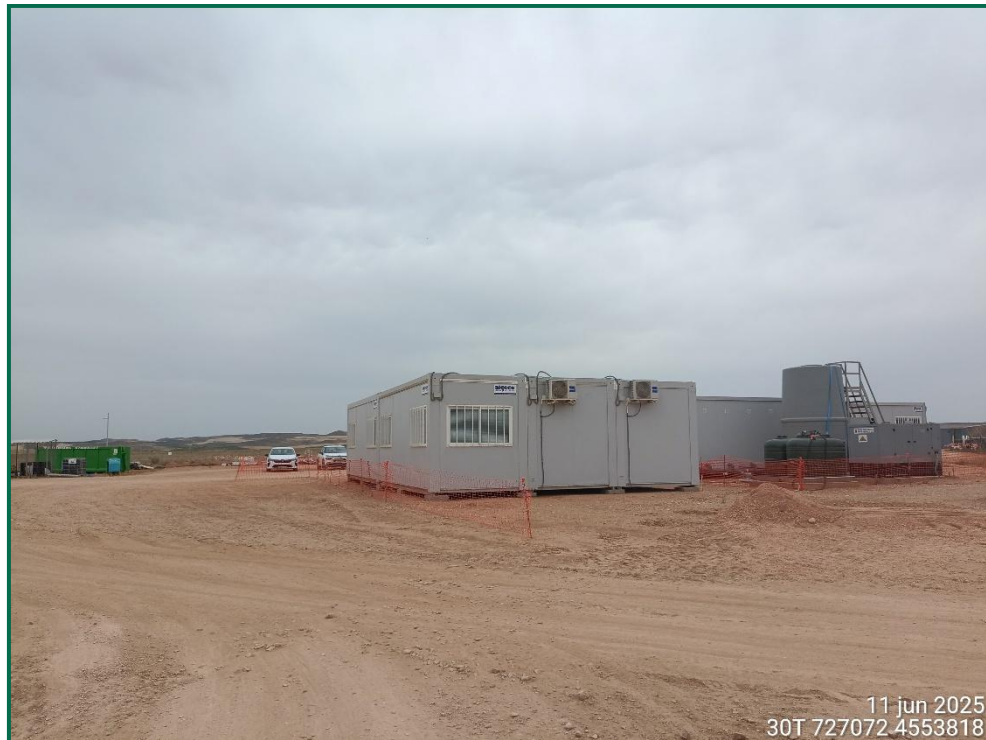
En la zona de casetas se ha colocado un grupo electrógeno para suministro de las oficinas, y dos depósitos de combustible. Bajo estos depósitos se ha colocado una bandeja para evitar derrames accidentales, y el grupo electrógeno tiene incorporado un sistema antifugas con una bandeja de retención, además se ha construido una pequeña solera de hormigón bajo este.

Fotografía 8. Oficinas, grupo electrógeno y bidones de combustible.

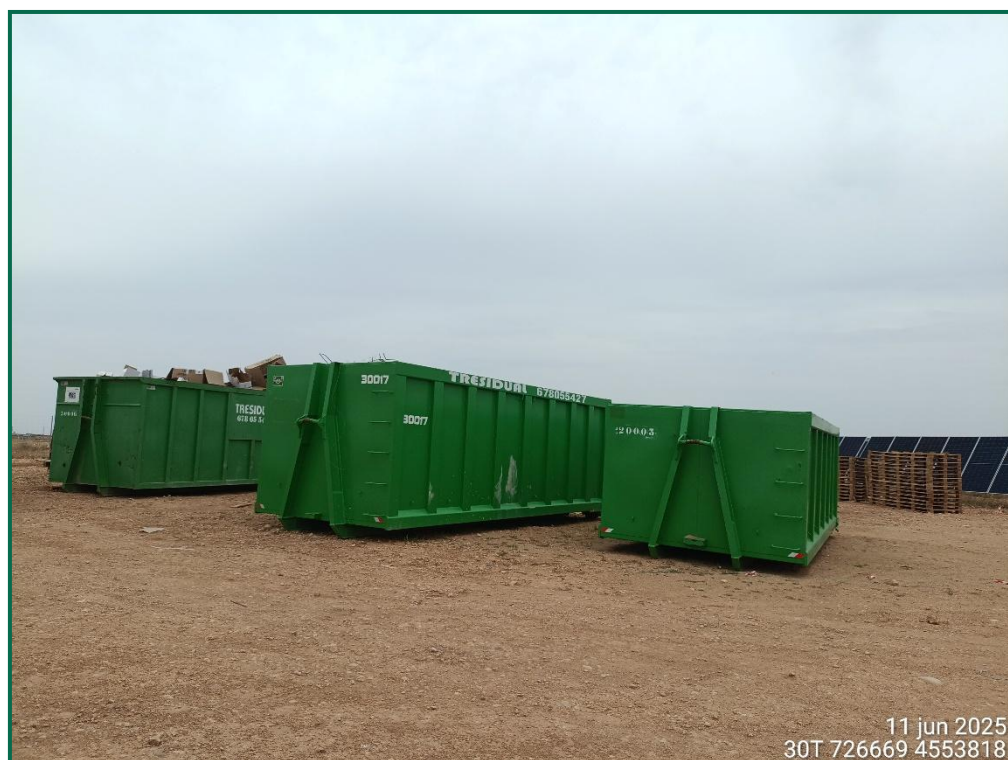
El punto limpio de inertes se ha desplazado a una zona situada más próxima a los trabajos de colocación de módulos, para facilitar su segregación.

Fotografía 9. Punto limpio de residuos inertes.

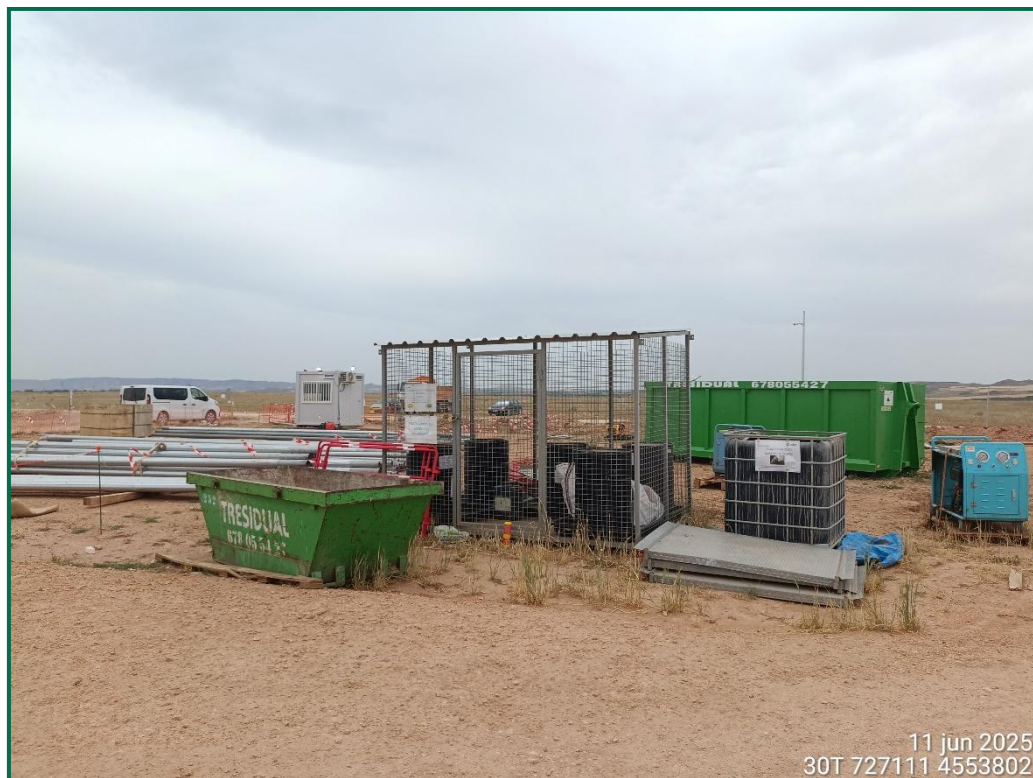
Se han instalado cuatro contenedores específicos para la separación de los distintos tipos de residuos inertes, (madera, metal, plástico y cartón). Se ha preparado un punto limpio para el almacenamiento selectivo y seguro de los residuos peligrosos que se puedan producir, consta de un contenedor metálico y en su interior varios bidones para cada tipo de residuo, con una bandeja de contención debajo de cada uno de ellos. No se observan residuos dispersos por el emplazamiento, se realizan batidas de limpieza periódicas para recogerlos.

Fotografía 10. Punto limpio para residuos peligrosos.

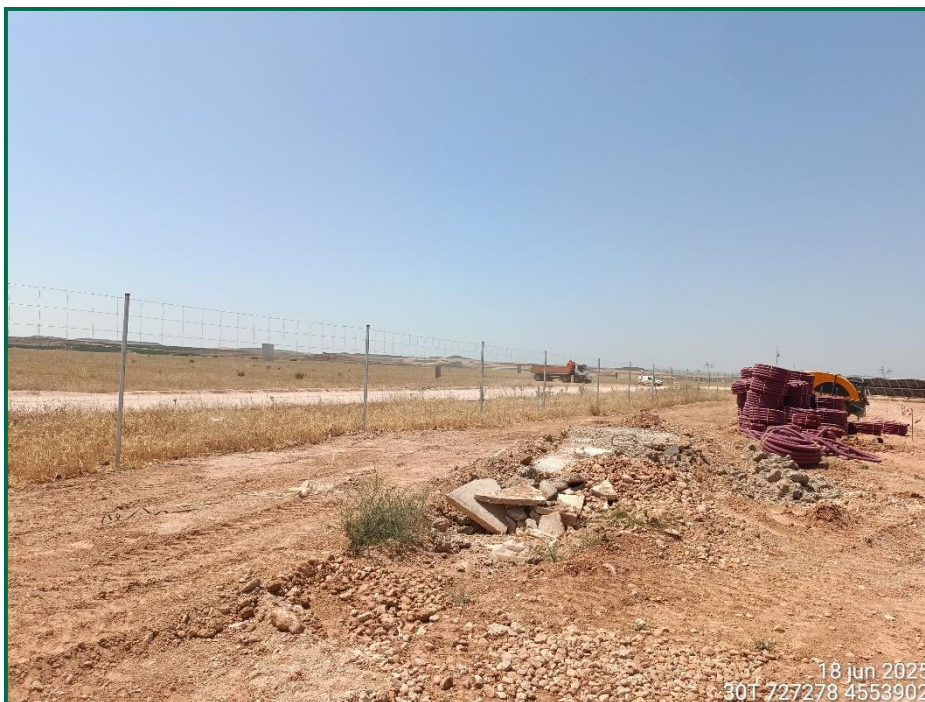
Se ha preparado una balsa impermeabilizada para poder realizar el lavado de las canaletas de las hormigoneras en obra, esta balsa se sitúa junto a la zona de acopios y casetas.

Fotografía 11. Balsa para lavado de canaletas.

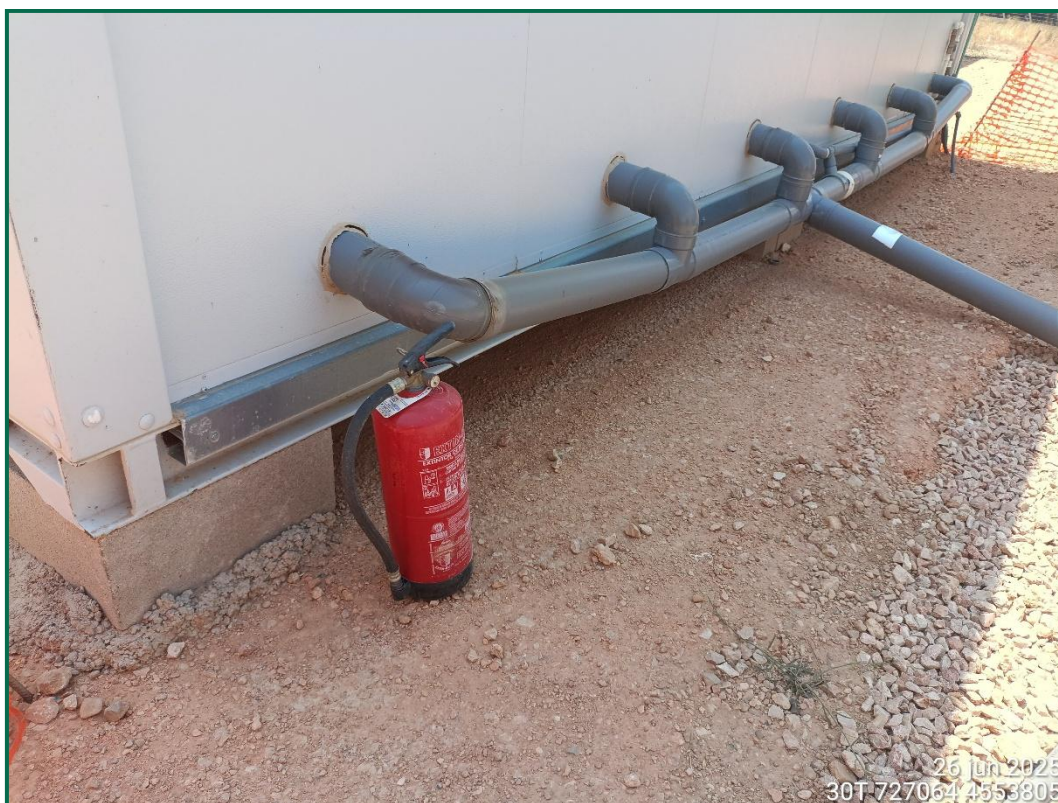
Junto al grupo electrógeno se ha colocado un extintor. Se han colocado también en el interior de las oficinas y distintos puntos de la obra.

Fotografía 12. Extintor.
