# ENVITERO SOLAR, S.L.

## SEGUIMIENTO AMBIENTAL EN FASE DE EXPLOTACIÓN INFORME CUATRIMESTRAL 16

### “PLANTA FOTOVOLTAICA ENVITERO Y SUS INSTALACIONES DE EVACUACIÓN” ESCATRÓN (ZARAGOZA)

INAGA 500201/01A/2017/09943  
INAGA 500201/01A/ 2017/09924

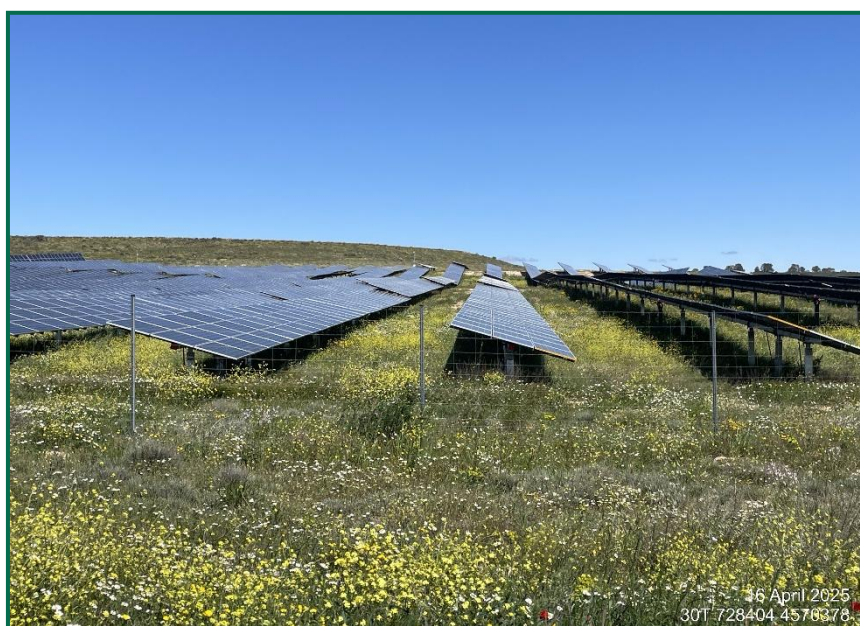
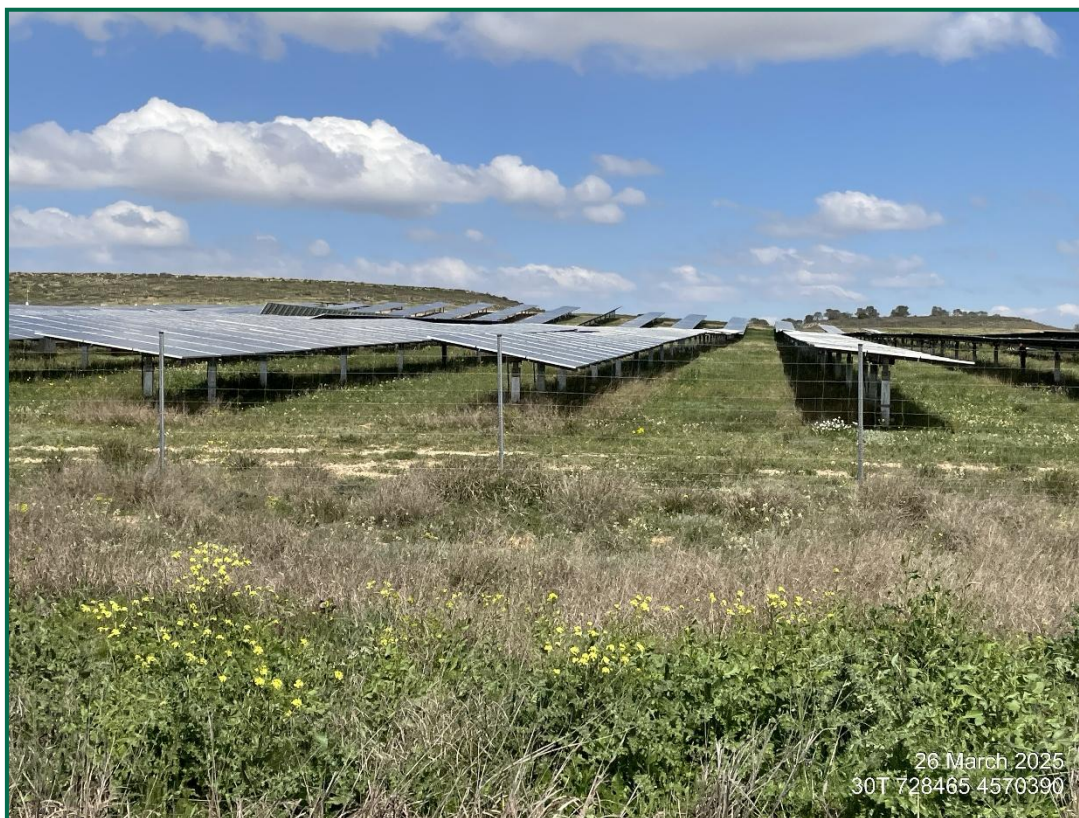
En el periodo que abarca este informe se ha introducido ganado ovino en todas las plantas solares con objeto de recortar esta vegetación, a la vez que aportan nutrientes al suelo. No se han utilizado herbicidas.

Fotografía 1. Vegetación entre placas actualmente.

Fotografía 2. Vegetación entre placas actualmente.

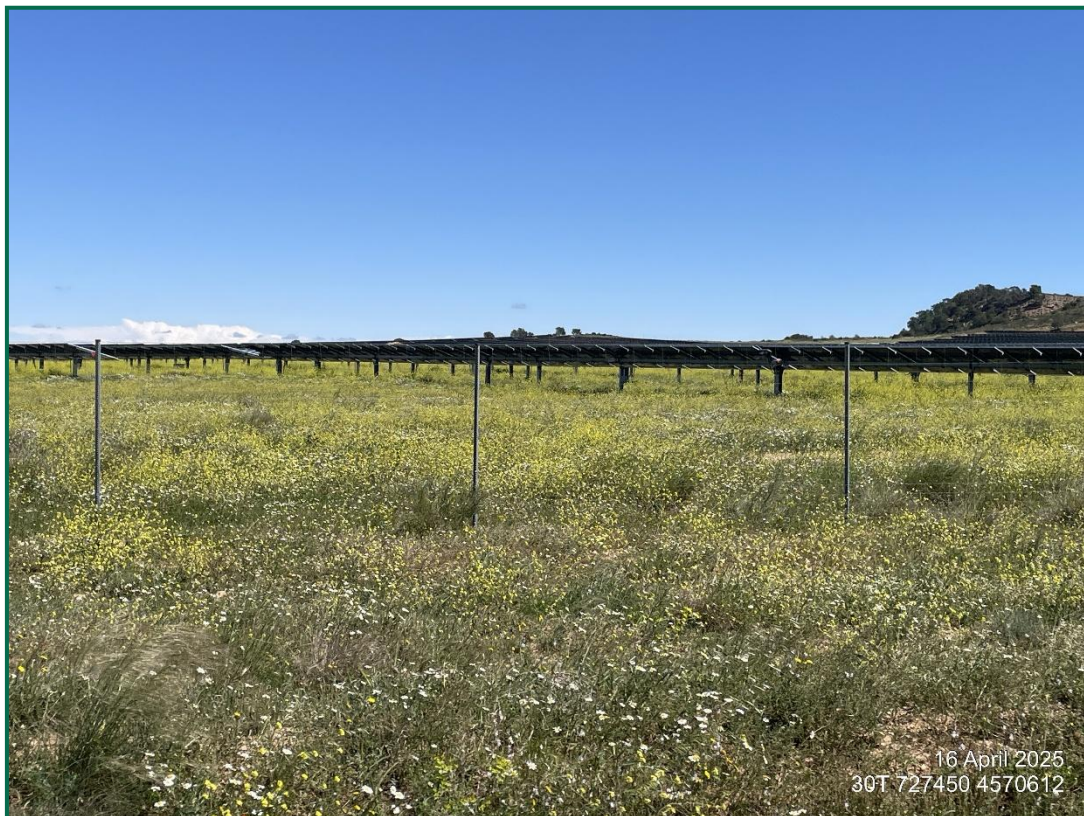
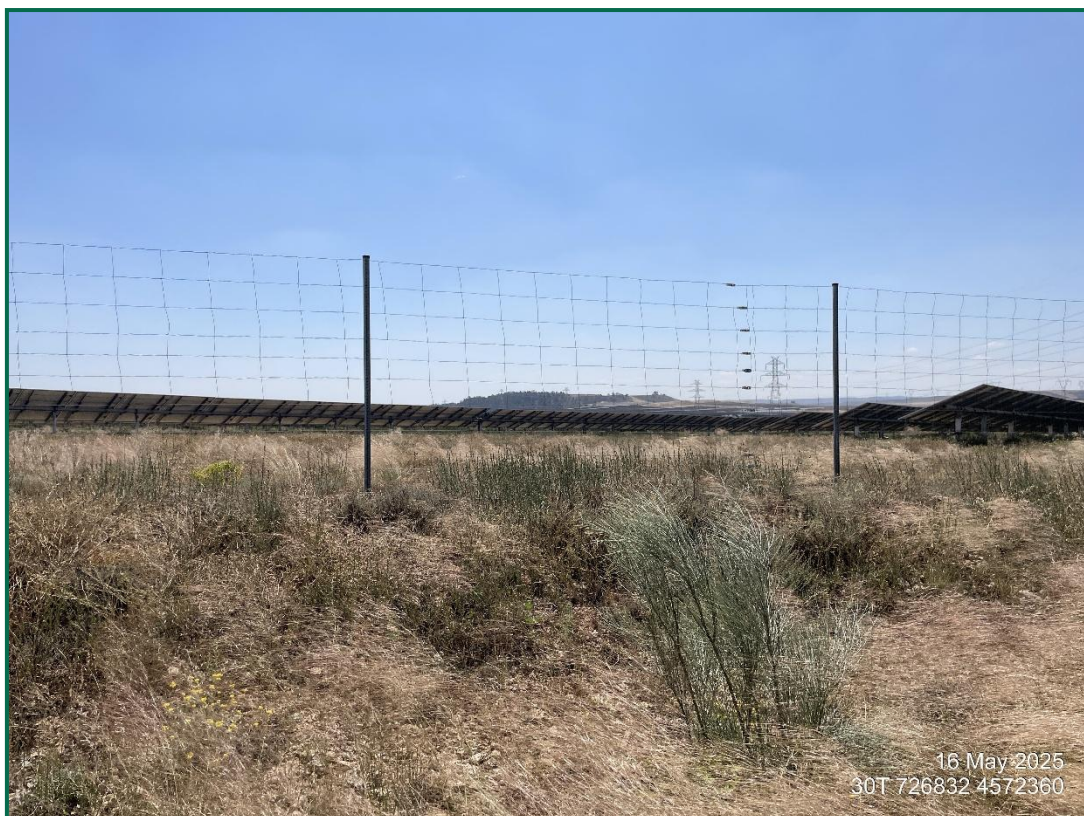
Se ha realizado un seguimiento de la evolución de las revegetaciones realizadas durante los meses de invierno de 2020. Estas plantas se desarrollan, aunque se ha observado la desaparición de ejemplares. Durante la primavera se produce un desarrollo de la vegetación espontánea de la zona, que en ocasiones compite con la vegetación plantada. En todo caso esta proliferación vegetal contribuye a evitar la erosión.

**Fotografía 3. Zona revegetada.**

**Fotografía 4. Zona revegetada.**

Se ha realizado una reposición de la vegetación plantada en 2020 en todas las zonas donde se realizaron plantaciones y estas no se han desarrollado como se esperaba o han desaparecido. En primavera se llevó a cabo una reposición en todas las PFVs del grupo en la zona.

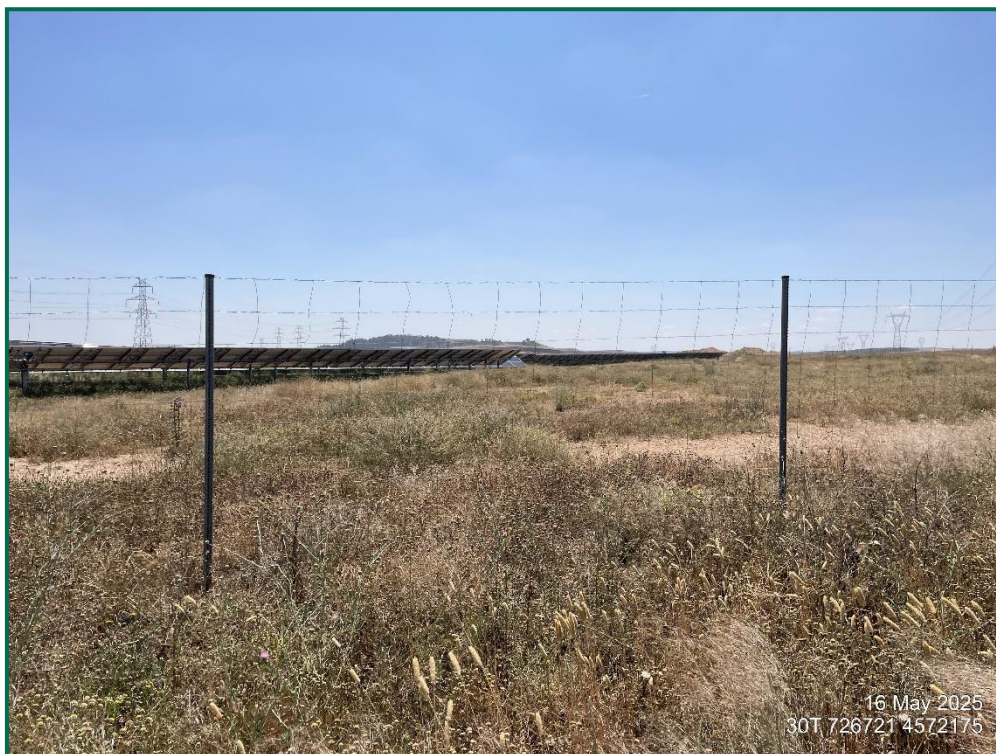
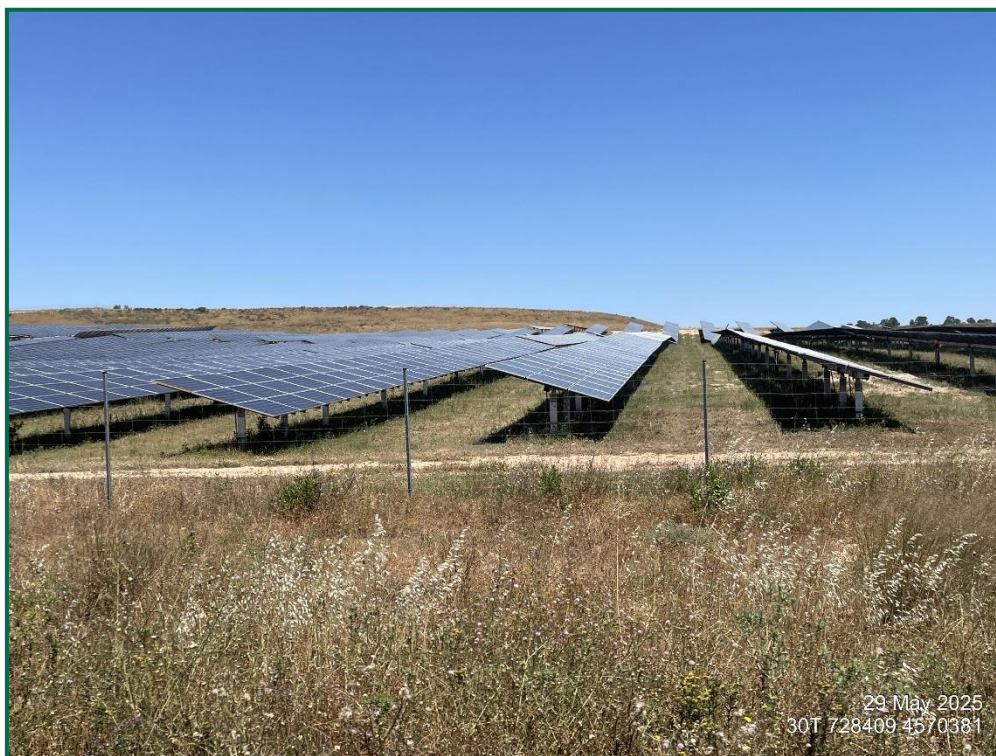
Respecto al vallado perimetral, se ha utilizado en todas las plantas malla cinegética que permite el paso de fauna de pequeño tamaño. Este vallado mide 2 metros de altura total y está formado por una serie de alambres verticales y horizontales, con una separación entre los verticales de 30cm, y entre los horizontales de mínimo 15cm en la línea inferior. Este vallado no presenta elementos cortantes ni punzantes.

Fotografía 5. Vallado perimetral.

Fotografía 6. Vallado perimetral.

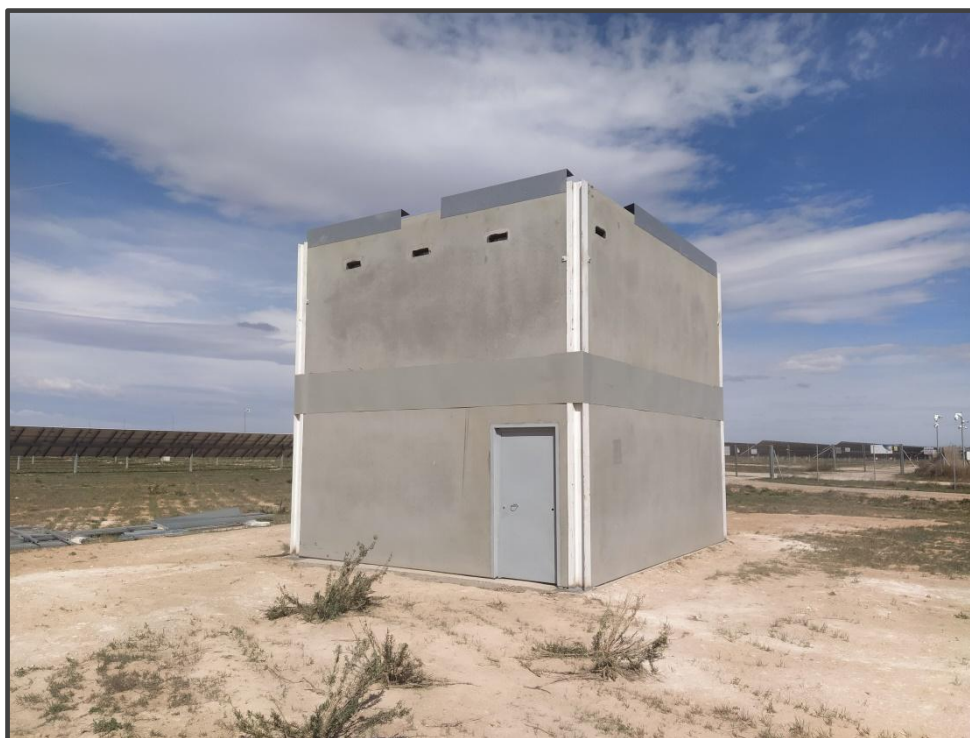
Por el momento no ha sido ocupado por parejas de cernícalo primilla. En futuras fases se contempla la posibilidad de introducción de ejemplares criados en cautividad en caso de no ser ocupado de forma espontánea.

Fotografía 7. Exterior del primillar de nueva construcción.

**Fotografía 8.** Interior del primillar, cajas nido.

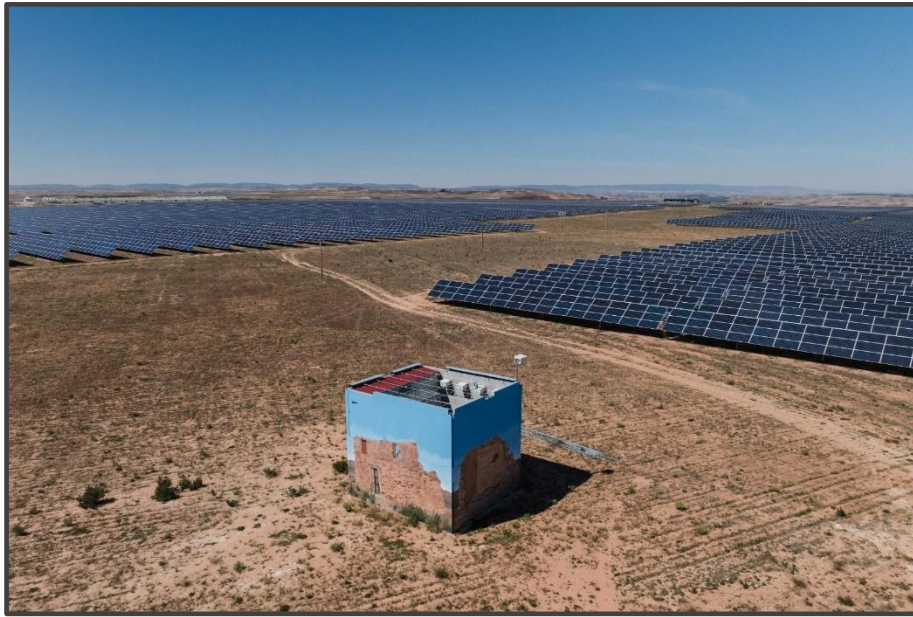
El pasado año se pintó el exterior de este primillar, para mejorar su integración paisajística en el entorno.

**Fotografía 9.** Exterior del primillar, pintado.

Fotografía 10. Exterior del primillar, pintado.

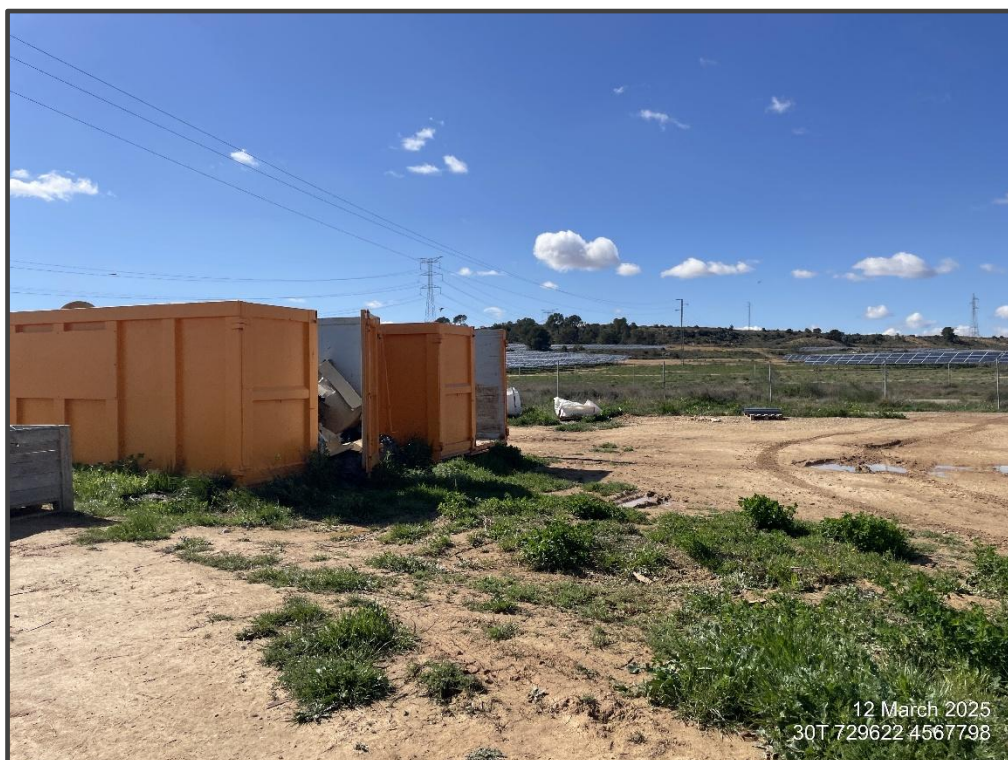
Las placas solares deterioradas son retiradas de forma periódica por gestor autorizado para su tratamiento. Actualmente se ha llegado a un acuerdo con FCC Ámbito para la retirada y reciclaje de los módulos fotovoltaicos dañados.

**Fotografía 24.** Zona de acopio de placas solares deterioradas.

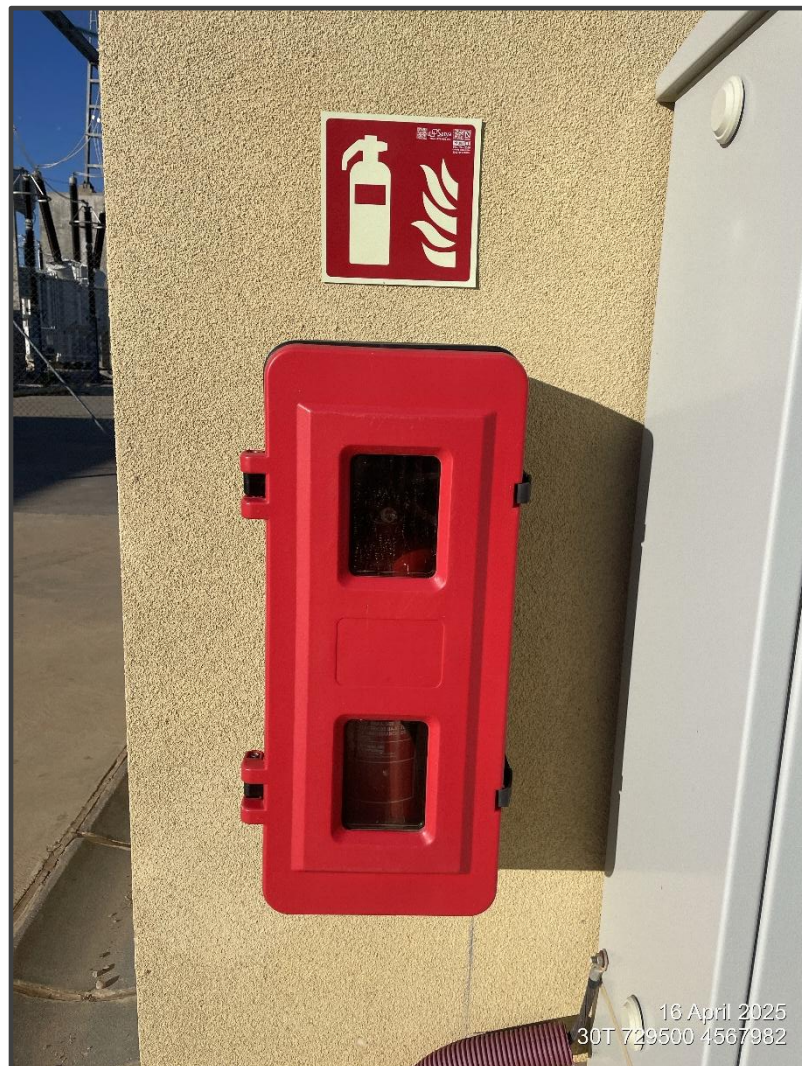
En las visitas se ha comprobado la disposición de equipos extintores de incendios en las instalaciones. Los extintores se encuentran ubicados en los edificios y en la Subestación.

**Fotografía 25.** Extintores en edificio de control.
