# ESCATRÓN SOLAR DOS, S.L

## SEGUIMIENTO AMBIENTAL EN FASE DE EXPLOTACION INFORME 13

### “PLANTA FOTOVOLTAICA ESCATRÓN SOLAR DOS Y SUS INSTALACIONES DE EVACUACIÓN” ESCATRÓN (ZARAGOZA)

| Nº de informe y año de seguimiento | Informe nº 1 del Año 5 |

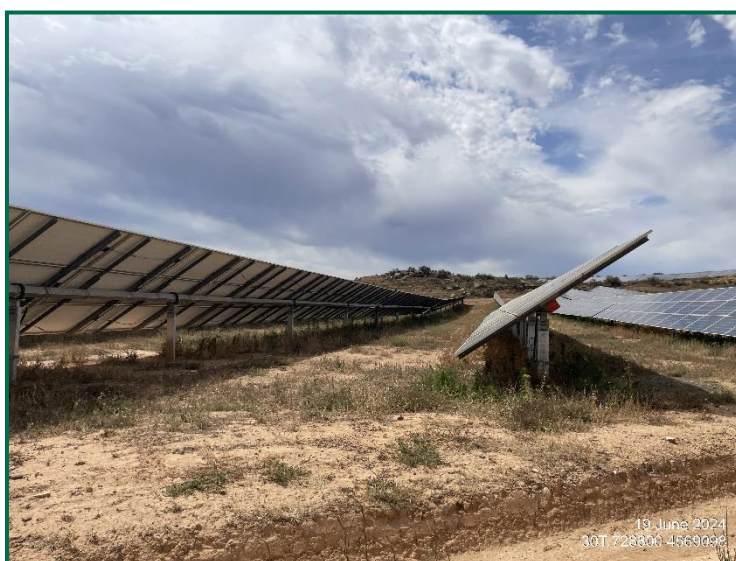
En el periodo que abarca este informe se ha introducido ganado ovino en la planta solare con objeto de recortar esta vegetación, a la vez que aportan nutrientes al suelo. No se han utilizado herbicidas. En este cuatrimestre no ha sido necesario realizar podas con segadora mecánica.

Fotografía 1. Vegetación entre placas actualmente.

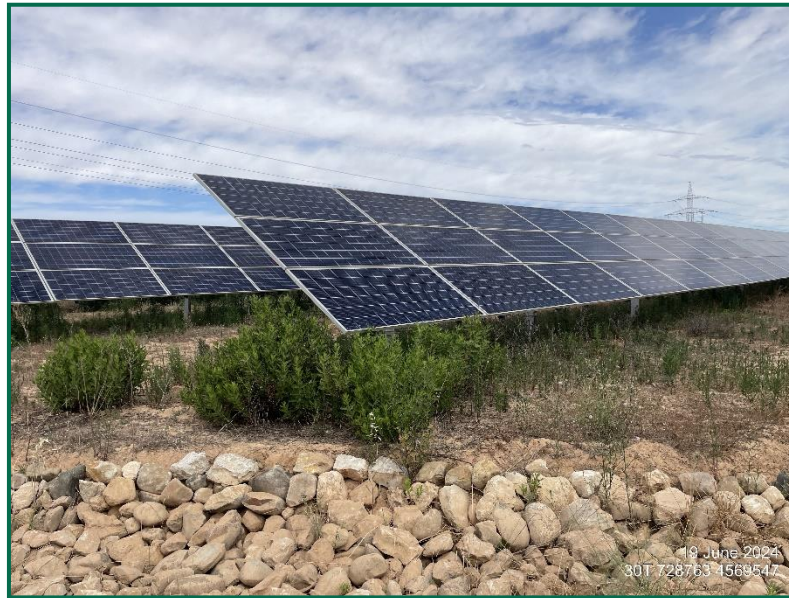
**Fotografía 2.** Vegetación entre placas actualmente.

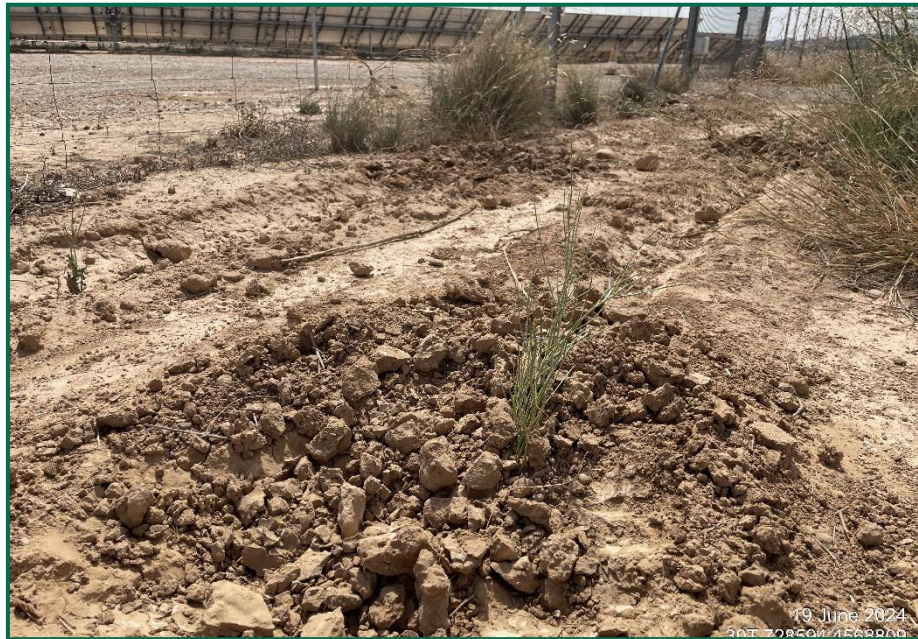
Se ha realizado un seguimiento de la evolución de las revegetaciones realizadas durante los meses de invierno de 2020. Estas plantas se desarrollan, aunque se ha observado la desaparición de ejemplares. Durante la primavera se produce un desarrollo de la vegetación espontánea de la zona, que en ocasiones compite con la vegetación plantada. En todo caso esta proliferación vegetal contribuye a evitar la erosión.

Fotografía 3. Zona revegetada recientemente.

Se está comenzando a reponer la vegetación plantada en 2020 en todas las zonas donde se realizaron plantaciones y estas no se han desarrollado como se esperaba o han desaparecido. Este cuatrimestre se ha llevado a cabo una reposición en todas las PFVs del grupo en la zona, actualmente se siguen reponiendo marras y realizando riegos.

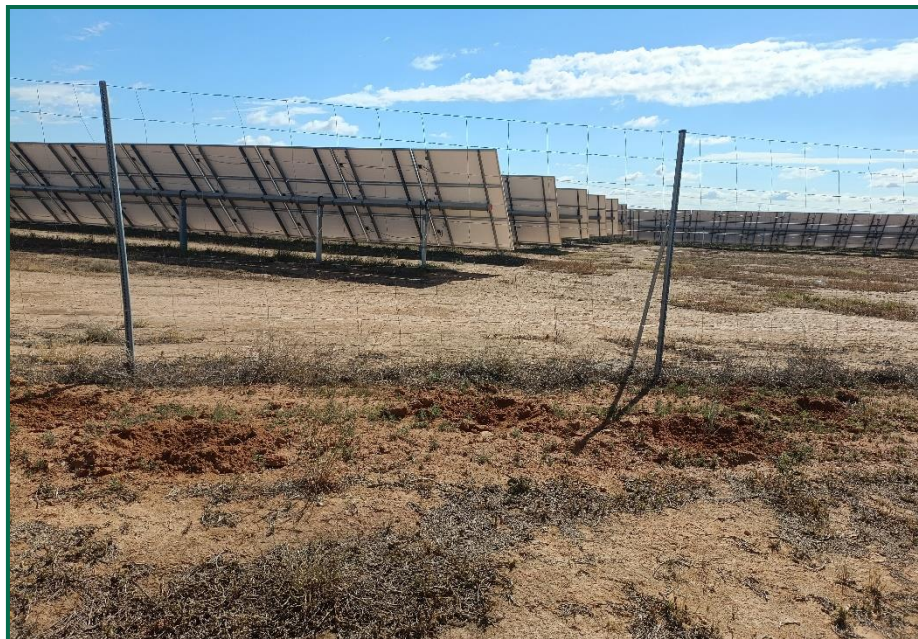
Fotografía 4. Zona revegetada recientemente.

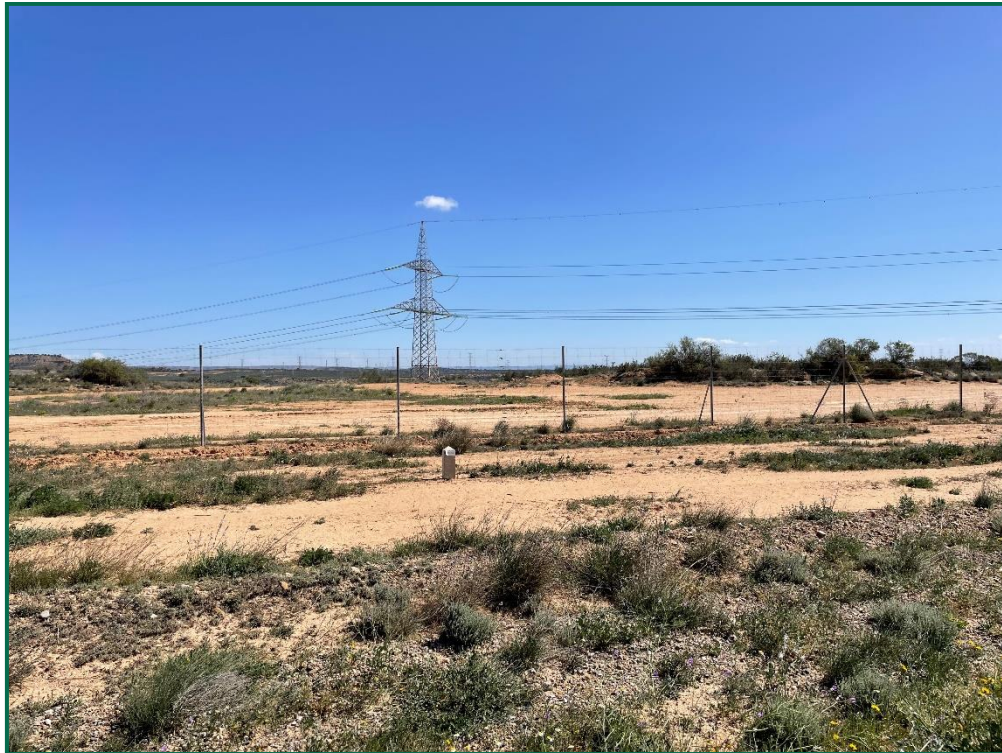
Respecto al vallado perimetral, se ha utilizado en todas las plantas malla cinética que permite el paso de fauna de pequeño tamaño. Este vallado mide 2 metros de altura total y está formado por

una serie de alambres verticales y horizontales, con una separación entre los verticales de 30cm, y entre los horizontales de mínimo 15cm en la línea inferior. Este vallado no presenta elementos cortantes ni punzantes.

**Fotografía 5.** Vallado perimetral.

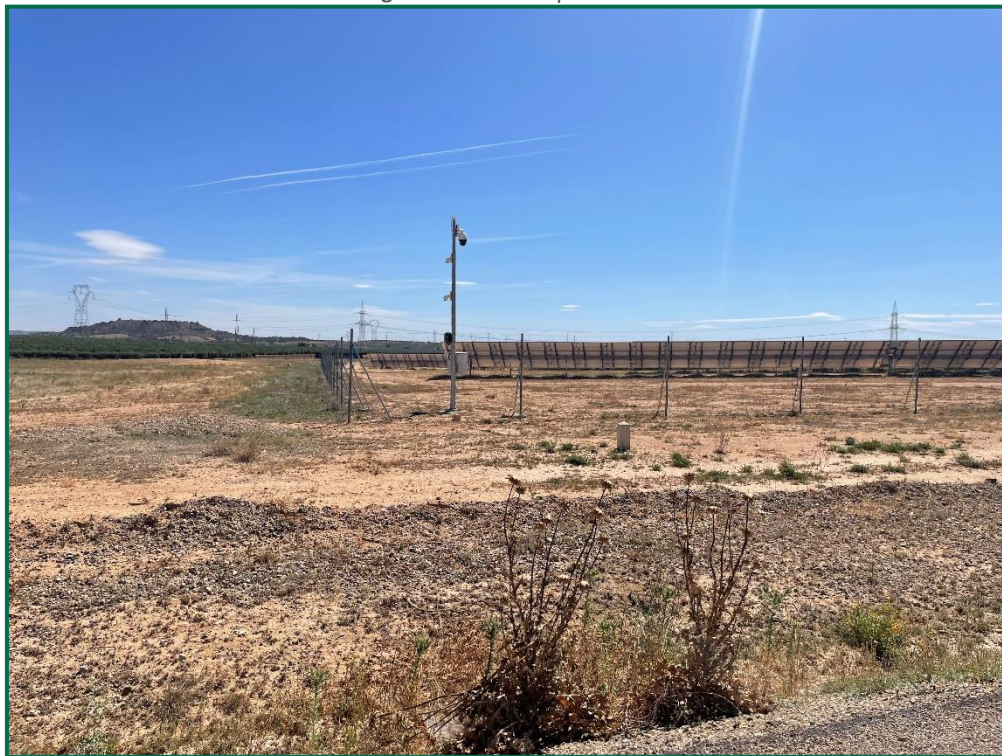
**Fotografía 6.** Vallado perimetral.

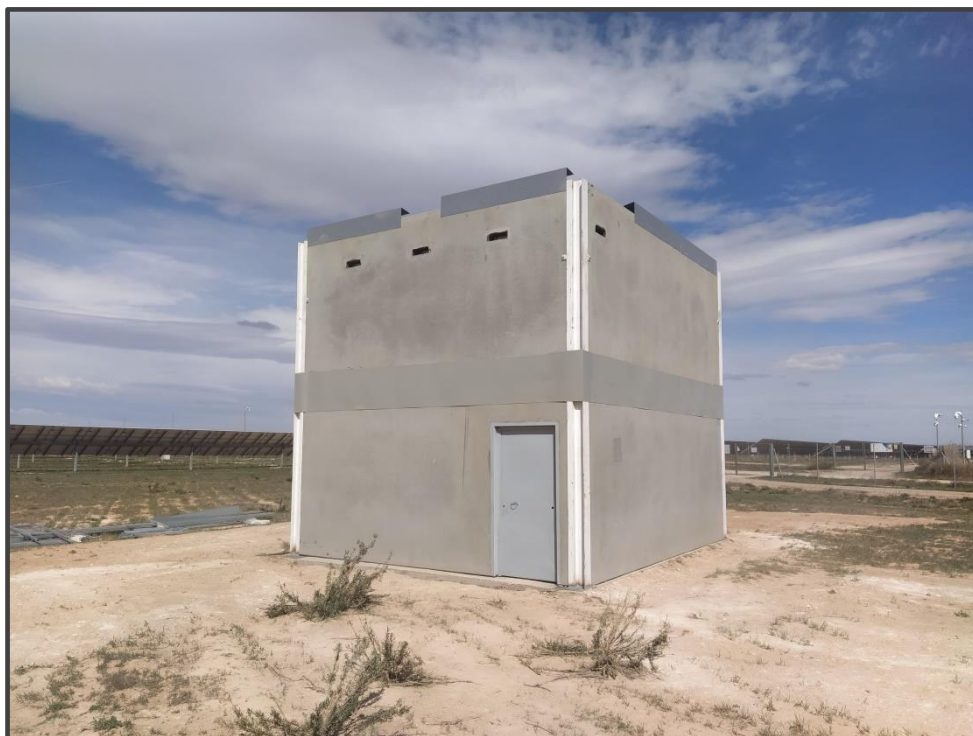
Por el momento no ha sido ocupado por parejas de cernícalo primilla. En futuras fases se contempla la posibilidad de introducción de ejemplares criados en cautividad en caso de no ser ocupado de forma espontánea.

Fotografía 7. Exterior del primillar de nueva construcción.

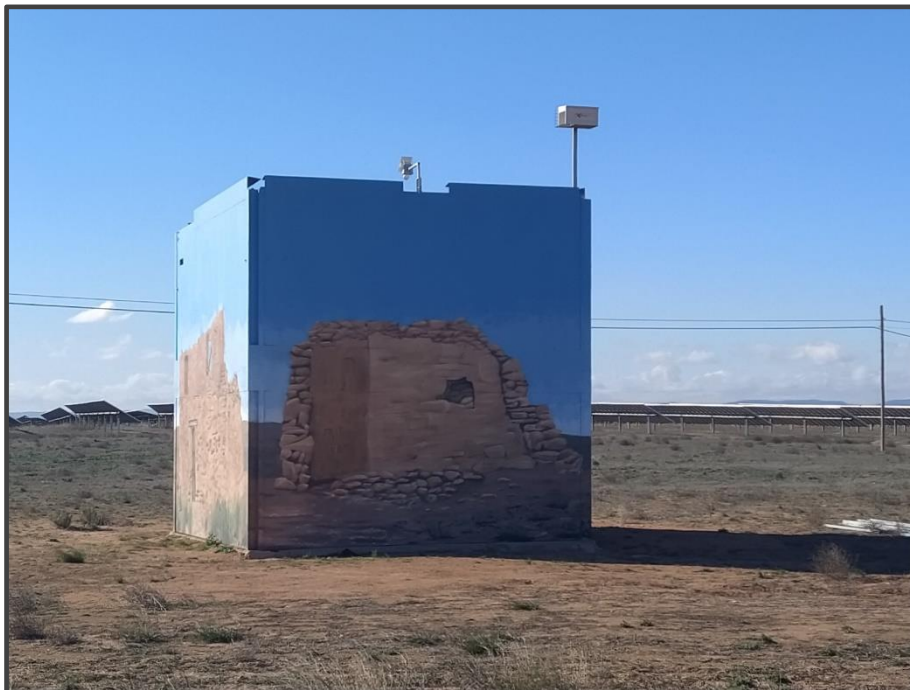
Fotografía 9. Exterior del primillar, pintado.

En el anterior cuatrimestre se pintó el exterior de este primillar, para mejorar su integración paisajística en el entorno.

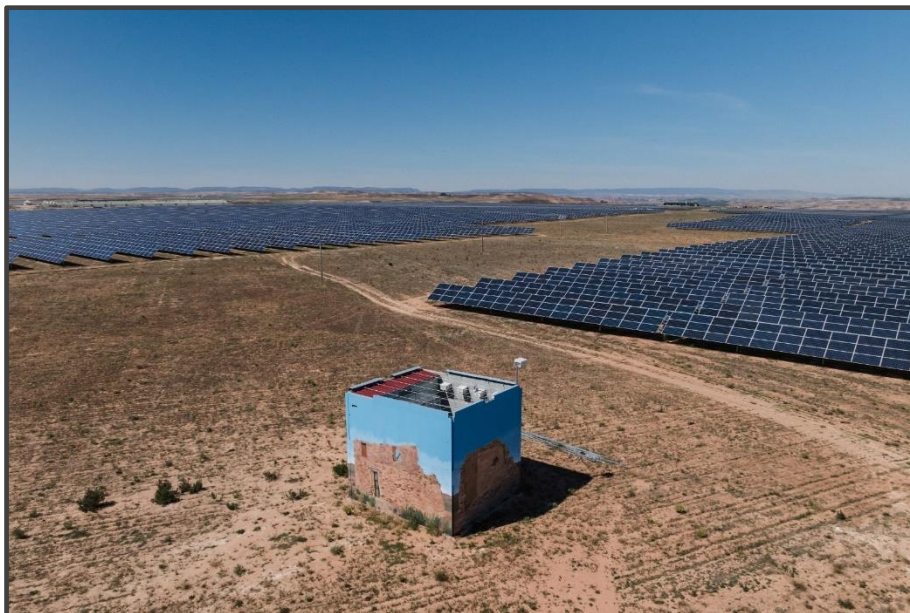
Fotografía 10. Exterior del primillar, pintado.

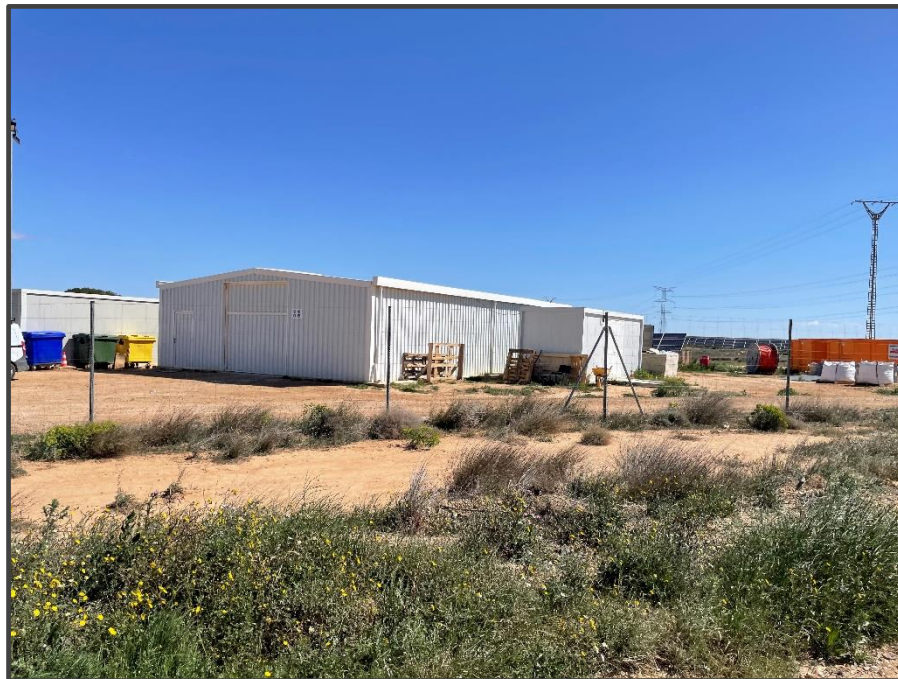
Se han habilitado puntos de acopio selectivo para su uso durante la explotación con contenedores específicos para la separación de residuos, en el edificio de control se encuentran contenedores de inertes, y en el edificio de Aragón Solar, ubicado junto a Ignis, se recogen residuos peligrosos y placas deterioradas.

**Fotografía 30.** Contenedores de residuos.

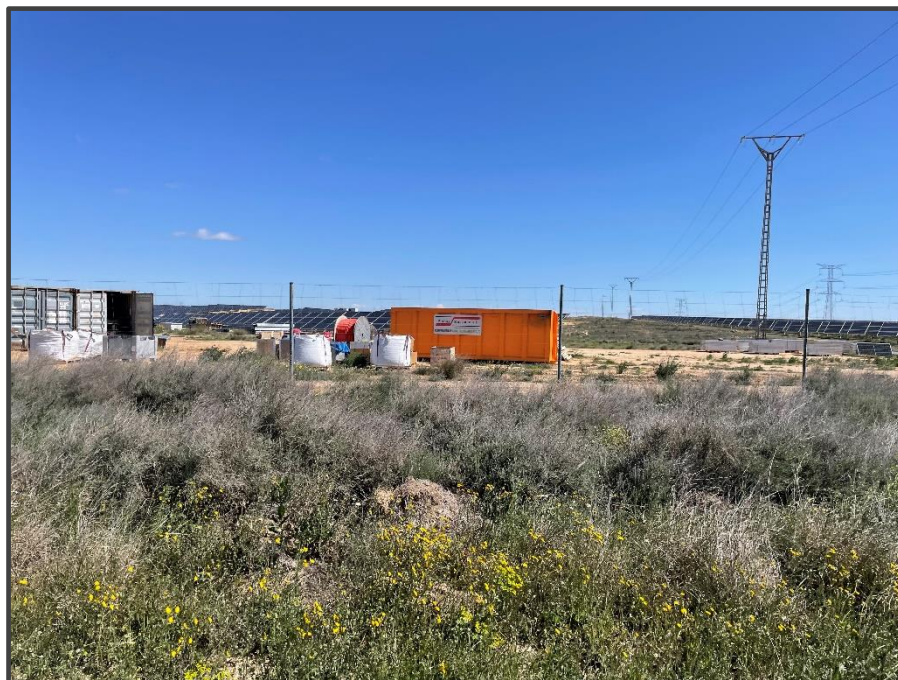
Las placas solares deterioradas son retiradas de forma periódica por gestor autorizado para su tratamiento. Actualmente se ha llegado a un acuerdo con FCC Ámbito para la retirada y reciclaje de los módulos fotovoltaicos dañados.

**Fotografía 31.** Zona de acopio de placas solares deterioradas.
