NOMBRE DE LA INSTALACIÓN:	ESPARTALES
PROVINCIA UBICACIÓN DE LA INSTALACION:	HUESCA
TÉRMINO MUNICIPAL:	SARIÑENA, CAPDESASO
NOMBRE DEL TITULAR:	LARBESA SOLAR S.L
CIF DEL TITULAR:	B71444913
TIPO DE EIA:	SIMPLIFICADA
TIPO DE FASE:	OBRA
PERIODICIDAD DEL INFORME SEGÍN DIA	MENSUAL DE CONTRUCCION
AÑO DE SEGUIMIENTO N°:	AÑO 1
Nº DE INFORME:	INFORME N° 1 DEL AÑO 1
PERIODO QUE RECOGE EL INFORME:	ABRIL DE 2025

**VIGILANCIA AMBIENTAL DEL PROYECTO DE PLANTA  
FOTOVOTÁICA ESPARTALES EN LOS TÉRMINOS  
MUNICIPALES DE SARIÑENA Y CAPDESASO, HUESCA.**

**Larbesa Solar S.L.**

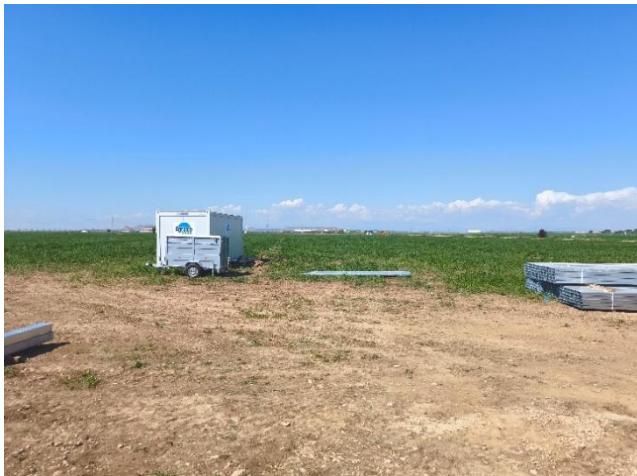
**Figura 2:** Colocacion de caseta de obra y materiales en el entorno del proyecto

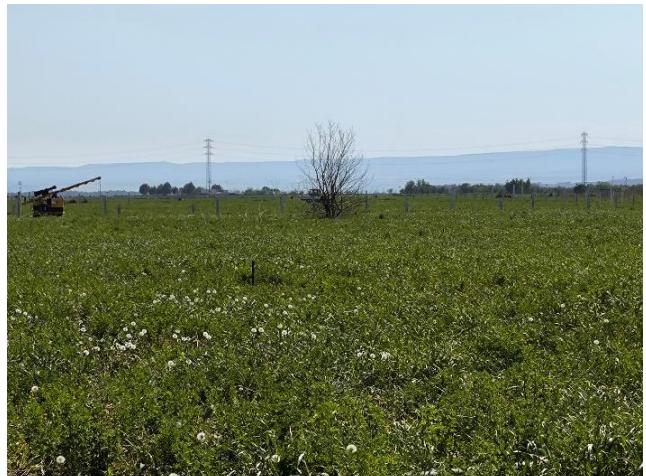
**Figura 3:** Inicio de labores de hincado de viguetas directamente sobre el terreno, sin movimiento de tierras.

En cuanto a tierras, esta construcción no lleva consigo movimientos de tierras al tratarse de una parcela muy llana. Los movimientos de tierras que se lleven a cabo se producirán durante la excavación de la zanja para la evacuación de la energía hasta la SET.

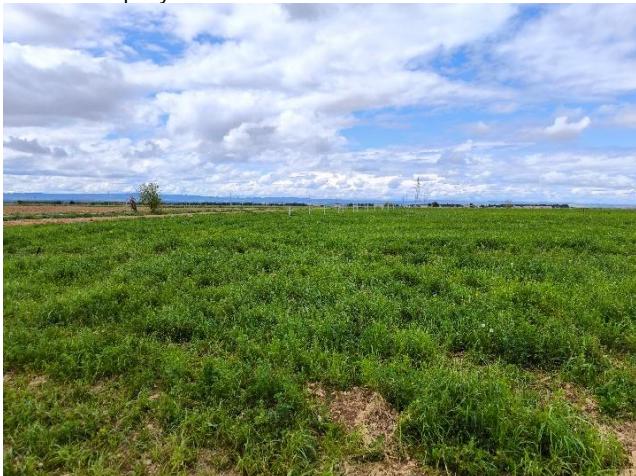
**Figura 4:** Situación inicial de la parcela a construir el PFV.

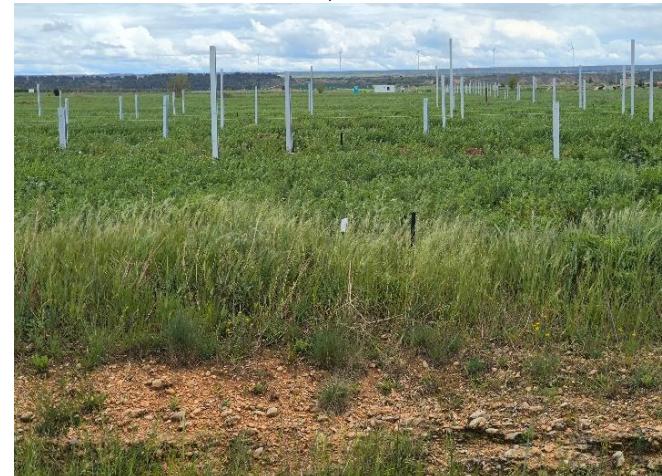
**Figura 5:** Trabajos de hincado de viguetas.

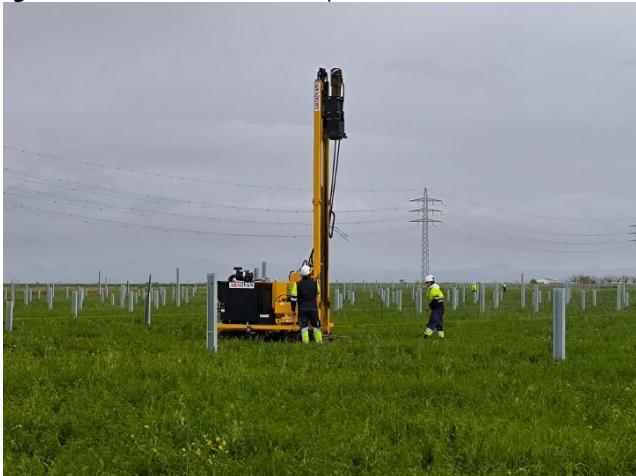
**Figura 6:** Operarios realizando los trabajos propios del hincado de viguetas.

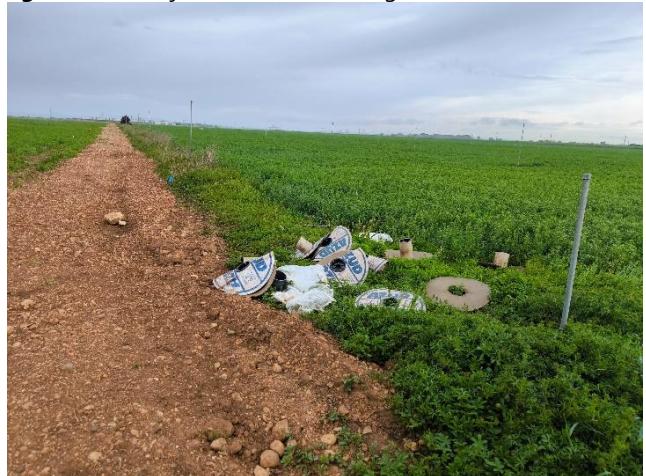
**Figura 7:** Acumulación de residuos en el suelo debido a la inexistencia de contenedor para este uso.

El objetivo es asegurar que todo material asimilable a residuo sea clasificado correctamente para su posterior gestión y tratamiento. Durante el mes de abril no se generaron residuos, no obstante, se informó a Dirección de Obra de la necesidad de disponer de contenedores para acumular los residuos no peligrosos, tales como plástico, madera y metal. A partir de los meses siguientes será necesario además de disponer de un punto limpio con zona preparada para la correcta gestión de residuos peligrosos.

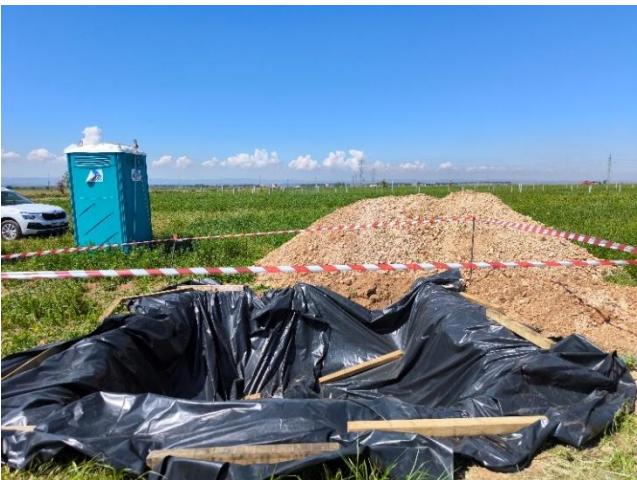
**Figura 7:** Construcción de vaso para el lavado de hormigoneras, en estos momentos no se ha llegado a utilizar.

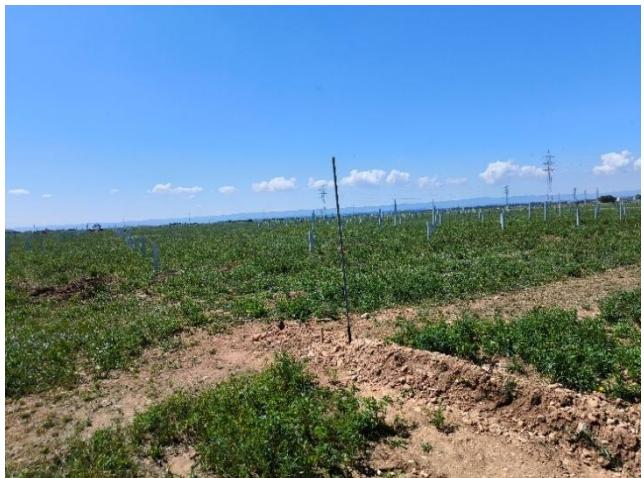
**Figura 8:** vista general de la parcela con el hincado de viguetas.

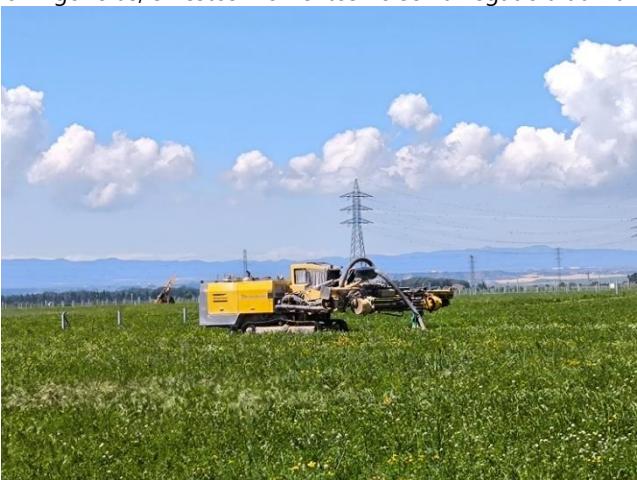
**Figura 9:** Máquina hincadora en proceso de trabajo.

Durante el mes de abril, no se dispone de una zona para el parque de maquinaria, no obstante, solamente se dispone en la obra de dos hinchadoras que se ubican próximos a la caseta de seguridad de la obra.

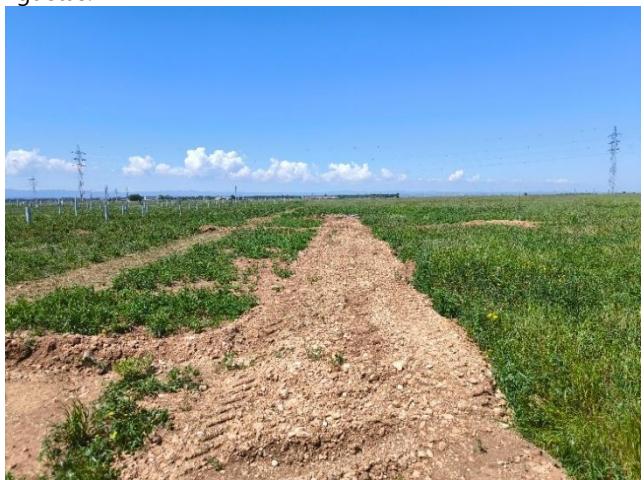
**Figura 10:** Parte final de la Parcela objeto del proyecto en estos momentos todavía no se dispone de vallado perimetral.

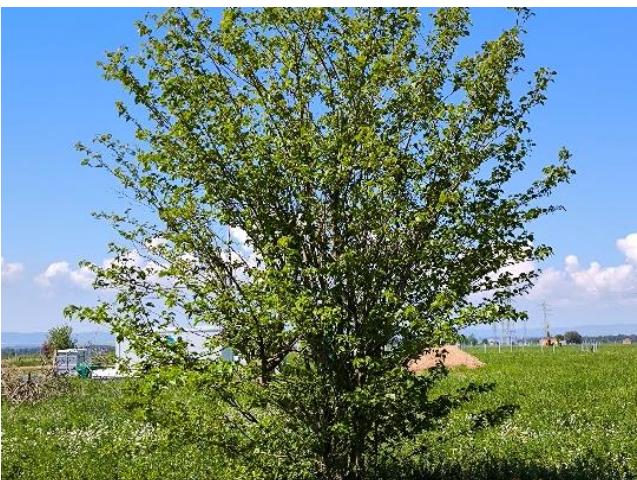
**Figura 11:** Almez en el PFV, este árbol no será objeto de eliminación, debido a que no está en zona de implantación de placas solares.

Las zonas de implantación de los PFV son campos de cultivo de herbáceas, por lo que no se ha llevado a cabo ningún trabajo de tala de arbolado.

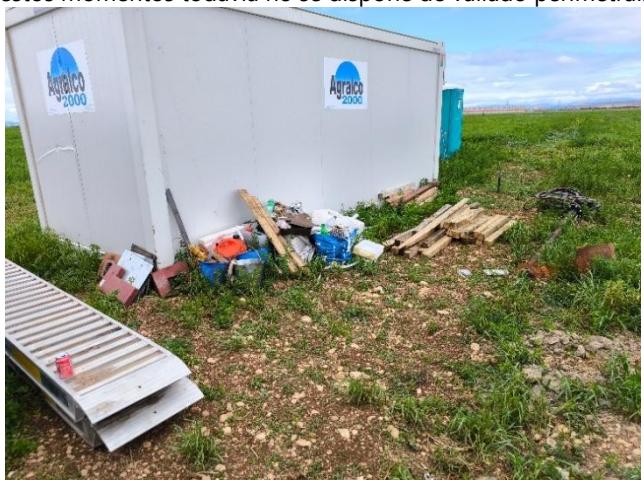
**Figura 12:** Abundantes restos de residuos, acopiados pendientes de la disposición de contenedores para su correcta gestión.
