SEGUIMIENTO AMBIENTAL EN FASE DE EXPLOTACIÓN INFORME CUATRIMESTRAL 12

“PLANTA FOTOVOLTAICA ESPLENDOR SOLAR Y SUS INSTALACIONES DE EVACUACIÓN” SAMPER DE CALANDA (TERUEL)

| Periodo que recoge el informe | Noviembre 2023 - febrero 2024 |

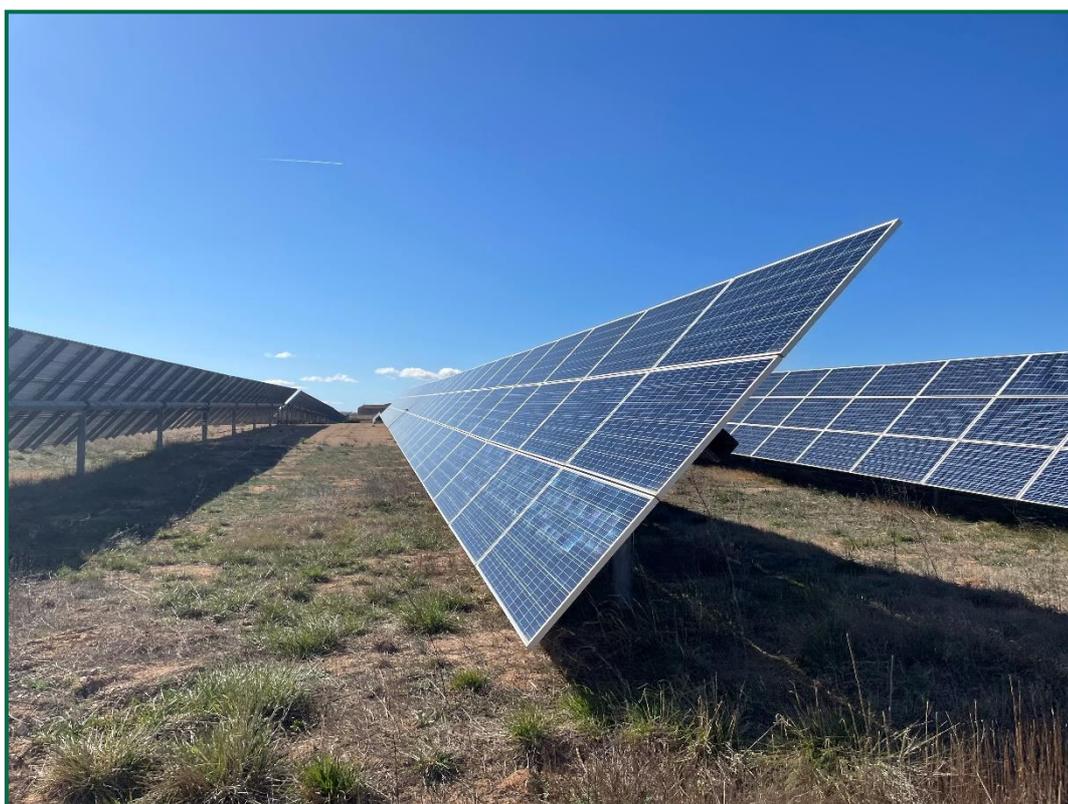
Se ha comprobado que en el interior de las PFVs se mantiene una cobertura vegetal adecuada para evitar la pérdida de suelo por erosión, reducir la generación de polvo y favorecer la creación de un biotopo que puede albergar comunidades florísticas y faunísticas propias de las zonas esteparias existentes en el entorno.

El control del crecimiento de la vegetación que pudiera afectar a los paneles solares se realiza tan solo en las superficies bajo los propios paneles, sin afectar a otras zonas con vegetación natural, y mediante medios manuales y/o mecánicos sin utilización de herbicidas u otras sustancias que puedan suponer la contaminación de los suelos y las aguas, actualmente se introduce ganado ovino para realizar este control, y en zonas donde no es suficiente se realizan una podas parciales, con segadora mecánica entre los seguidores, para evitar que el crecimiento de la vegetación sobrepase la altura de las placas.

Fotografía 1. Vegetación entre placas en su estado actual.

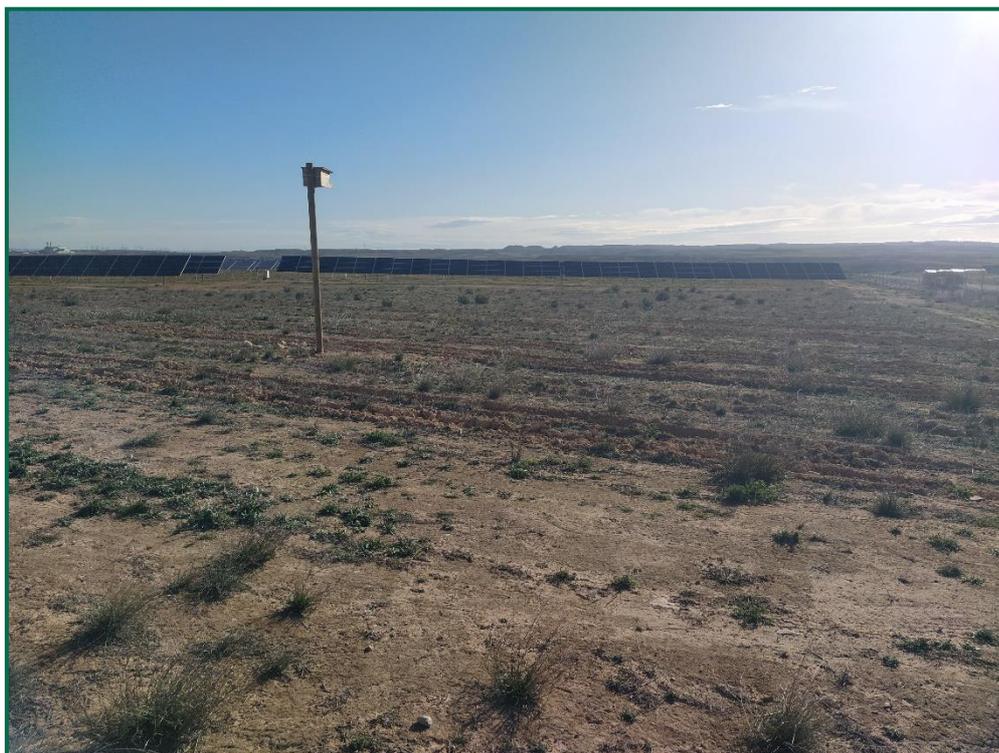
Se ha realizado un seguimiento de la evolución de las revegetaciones realizadas durante los meses de invierno de 2020. Estas plantas se desarrollan correctamente en gran parte de las zonas restauradas, las plantas que mejor resisten y se desarrollan son los romeros. Sin embargo allí donde el sustrato es calizo y pobre en nutrientes se observan zonas de suelo sin cubrir. Durante la primavera se ha producido un desarrollo de la vegetación espontánea de la zona, en parte propiciada por el aporte de nutrientes de la hidrosiembra, la mayor parte de ellas herbáceas de carácter anual.

Fotografía 2. Zona revegetada en su estado actual.

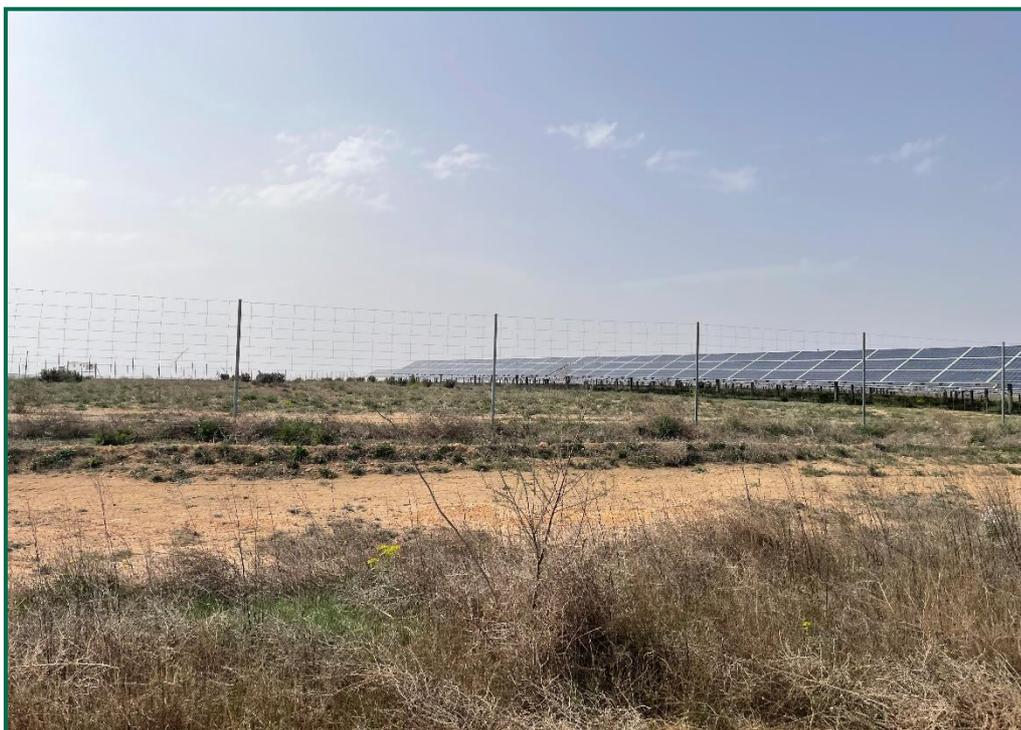
Respecto al vallado perimetral, se ha utilizado malla cinéctica que permite el paso de fauna de pequeño tamaño. Este vallado mide 2 metros de altura total y está formado por una serie de alambres verticales y horizontales, con una separación entre los verticales de 30cm, y entre los horizontales de mínimo 15cm en la línea inferior. Se trata de un vallado con permeabilidad para la fauna y no presenta elementos cortantes ni punzantes.

Fotografía 3. Vallado perimetral

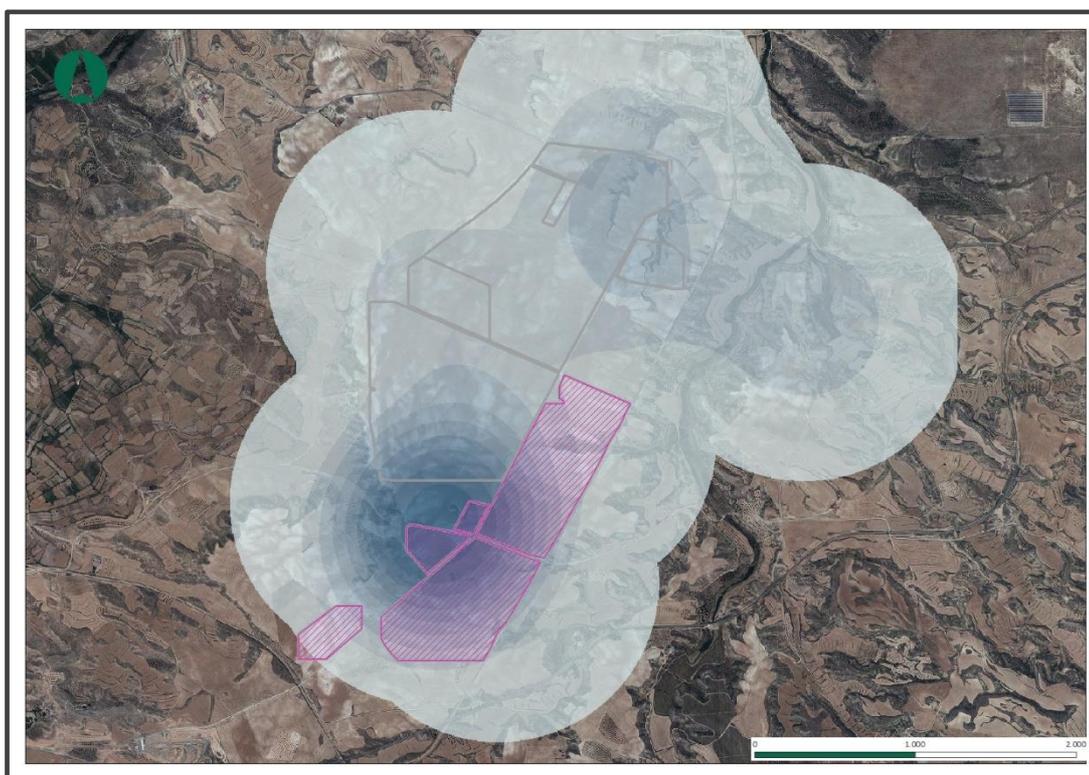
Figura 1. Uso del espacio por rapaces y aves de mayor envergadura.

En la zona de Samper la densidad de aves, en especial de rapaces y aves de gran tamaño no era muy alta, sin embargo, desde la puesta en funcionamiento de dos granjas porcinas de gran capacidad, se ha vuelto más frecuente la presencia tanto de aves carroñeras como buitres leonados y milanos, como de aves acuáticas como garzas y gaviotas que acuden a su balsa cuando esta tiene agua. Cabe destacar también la presencia de cernícalos vulgares y abejarucos, que crían en los cortados de la carretera y la vía verde.

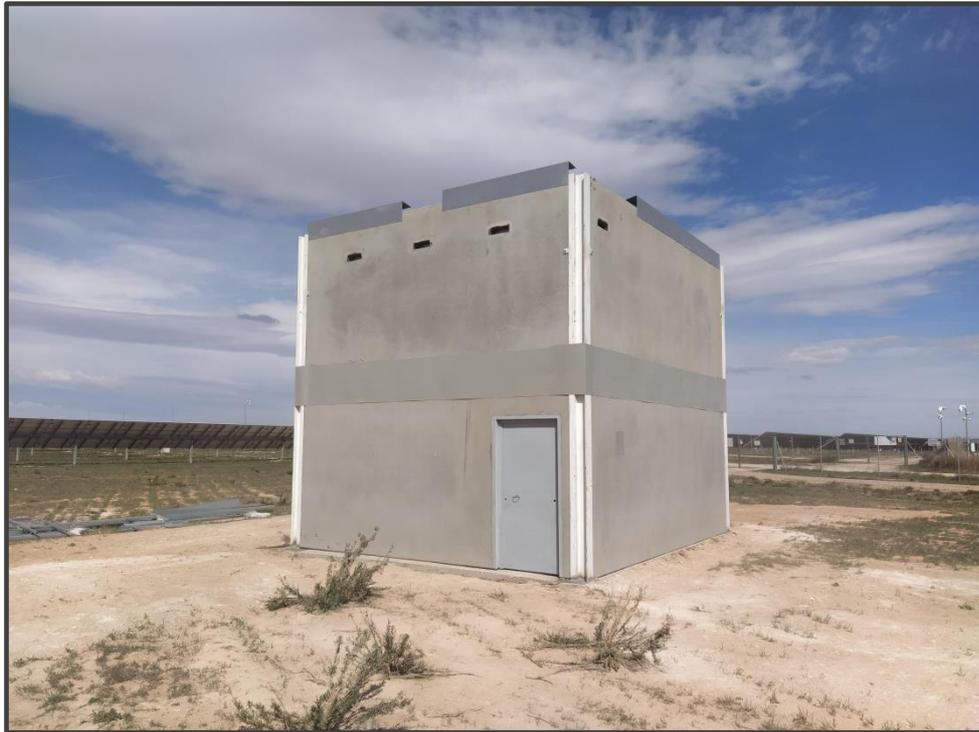
Por el momento no ha sido ocupado por parejas de cernícalo primilla. En futuras fases se contempla la posibilidad de introducción de ejemplares criados en cautividad en caso de no ser ocupado de forma espontánea.

Fotografía 4. Exterior del primillar de nueva construcción.

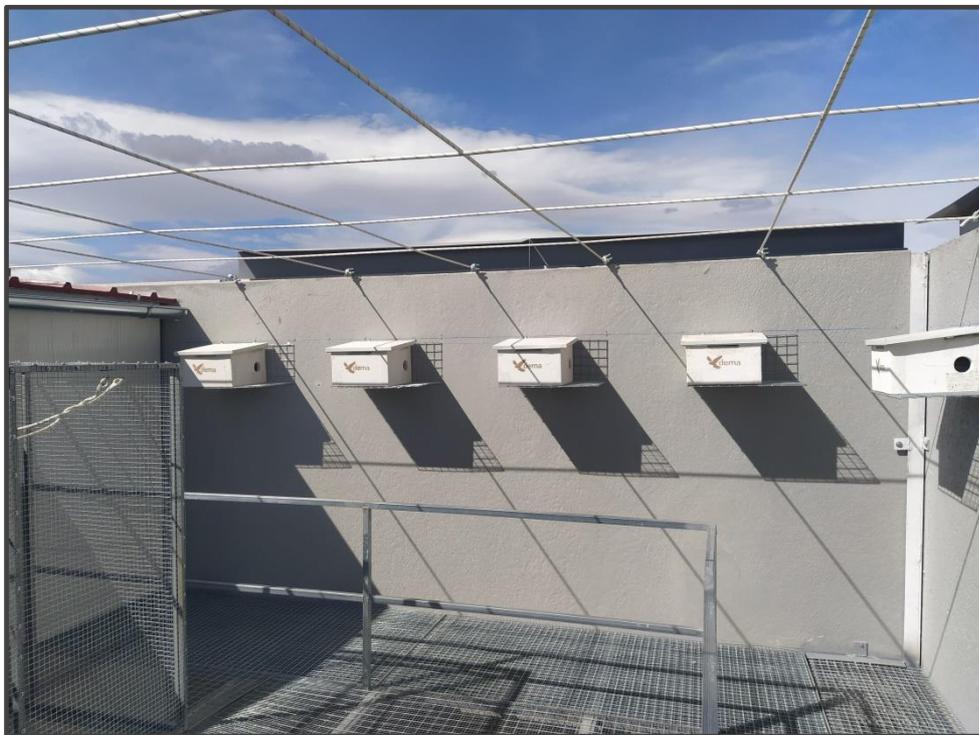
Fotografía 5. Interior del primillar, cajas nido.

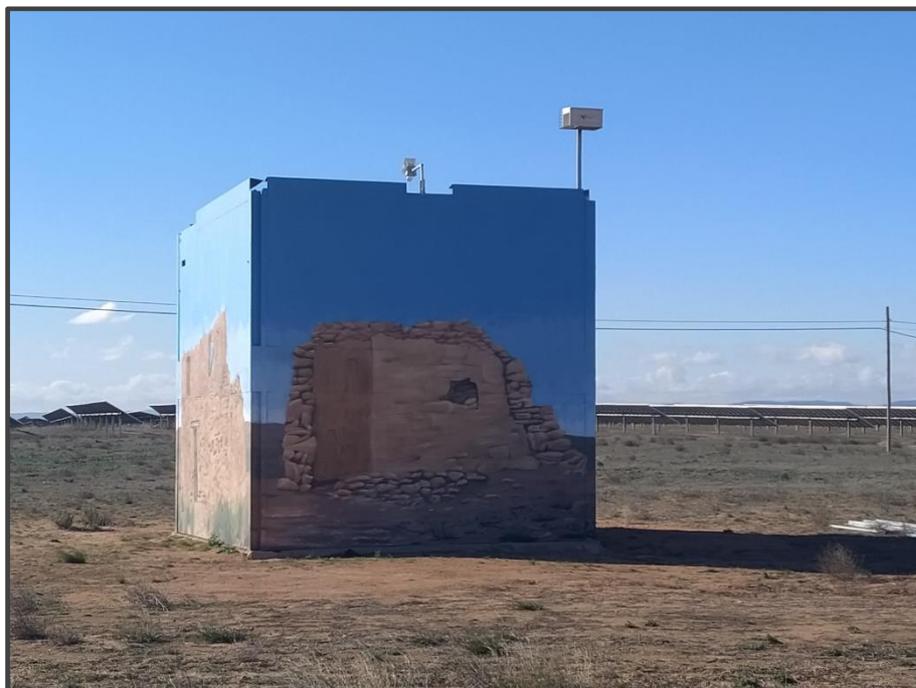
Fotografía 6. Exterior del primillar, pintado.

En este cuatrimestre se ha pintado el exterior de este primillar, para mejorar su integración paisajística en el entorno.

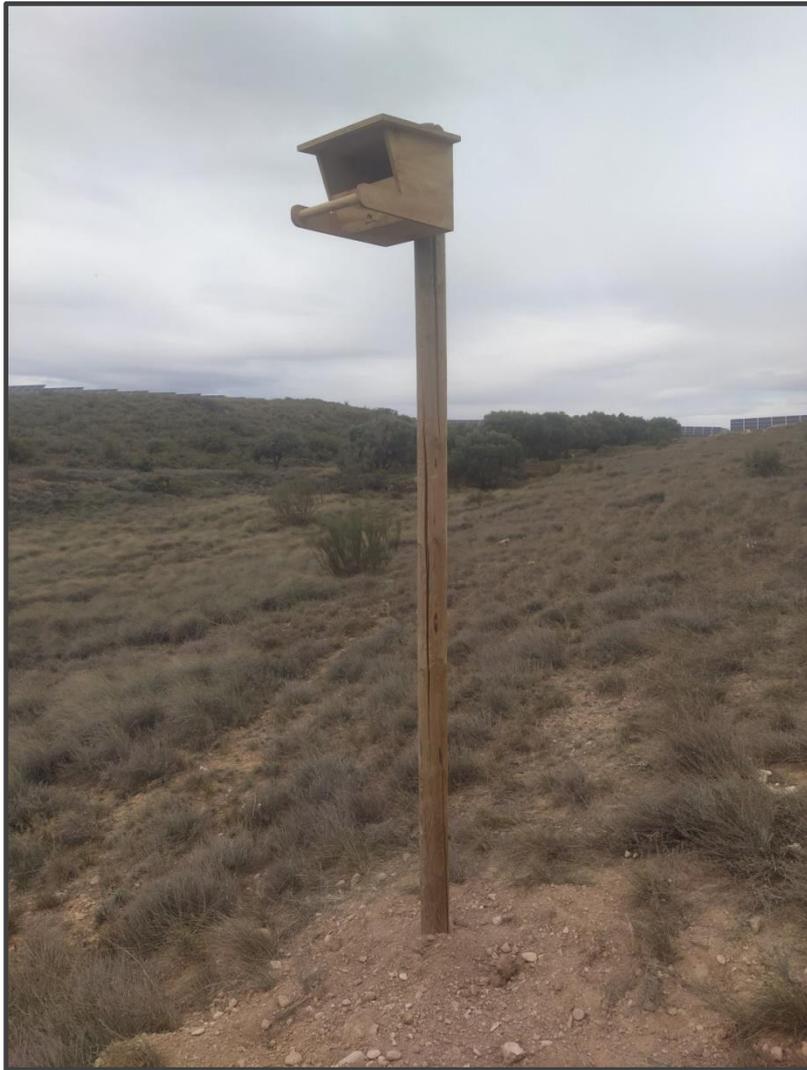
Fotografía 7. Caja para rapaces, sobre poste.

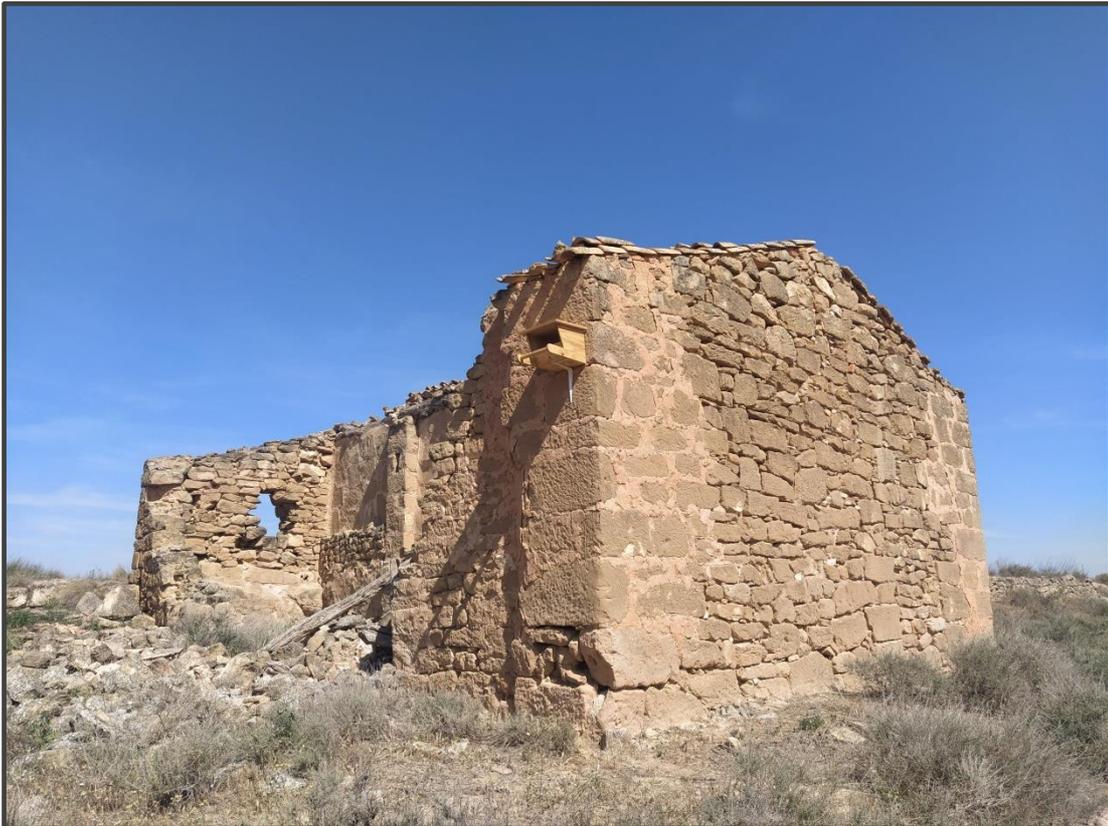
Fotografía 8. Caja para rapaz sobre construcción.

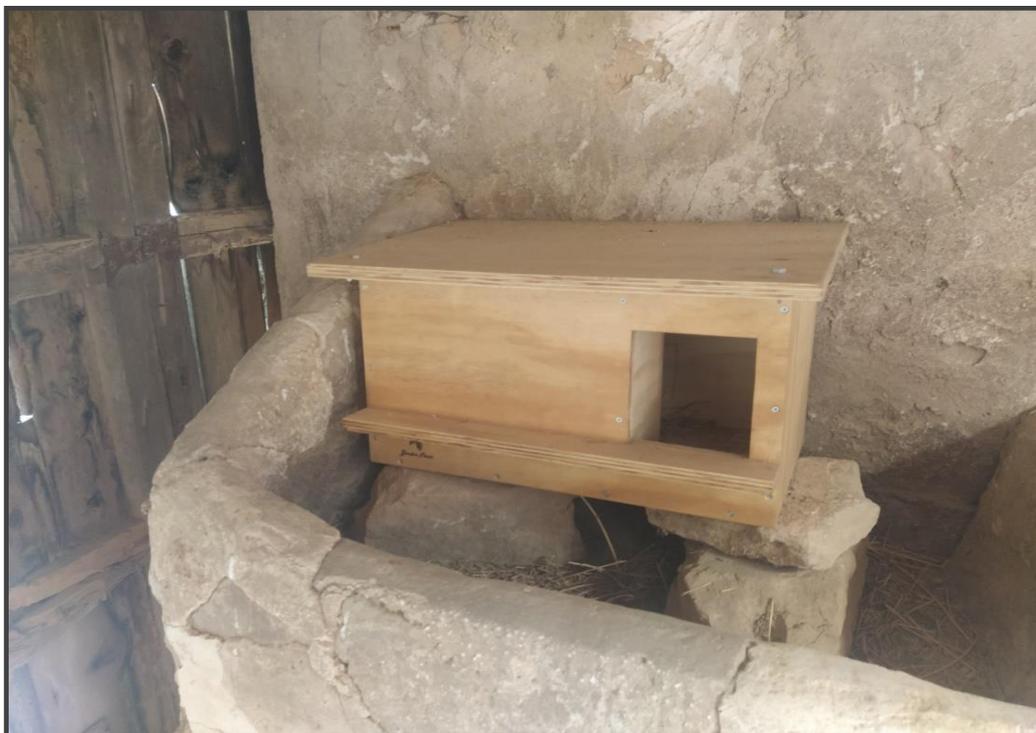
Fotografía 9. Caja para lechuza/rapaz nocturna en el interior de construcción.

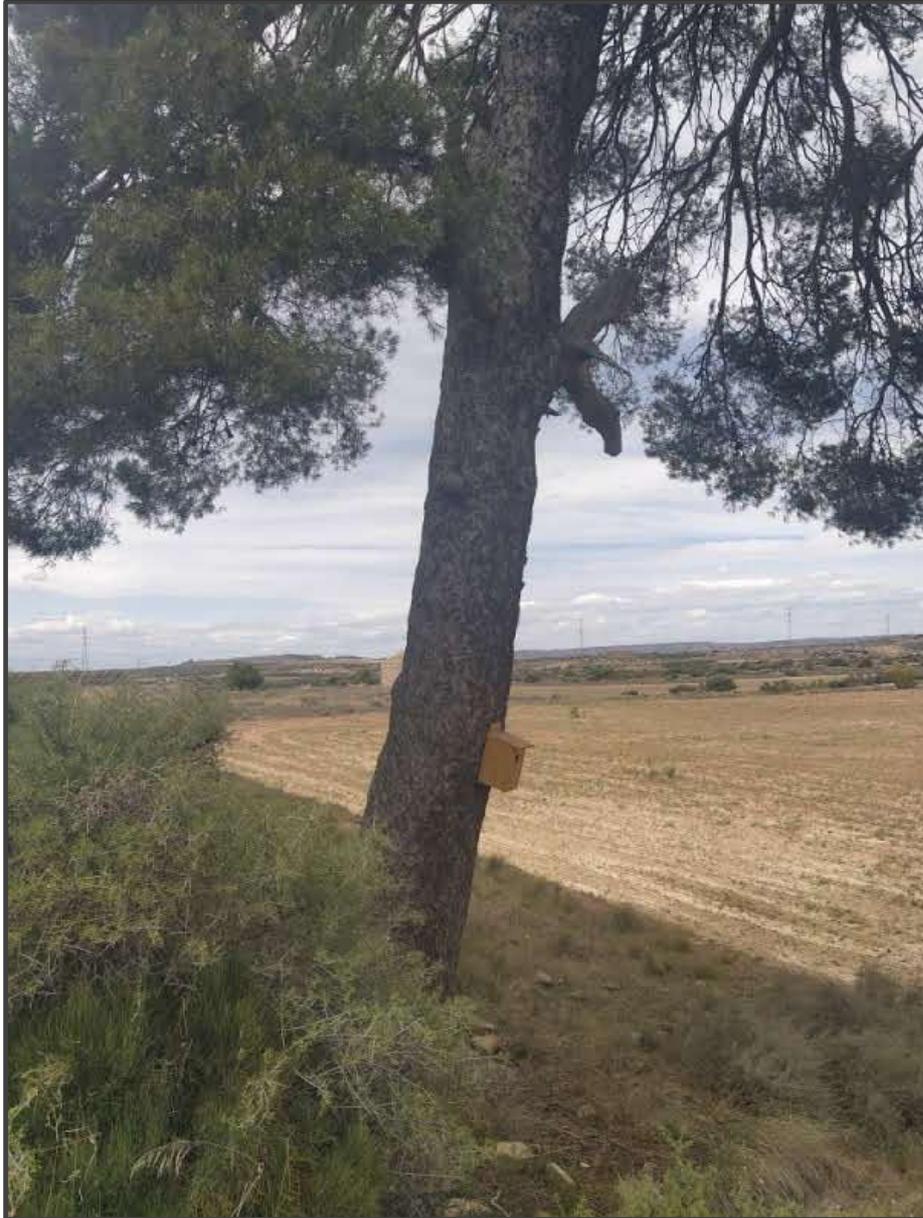
Fotografía 10. Caja para carraca sobre árbol.

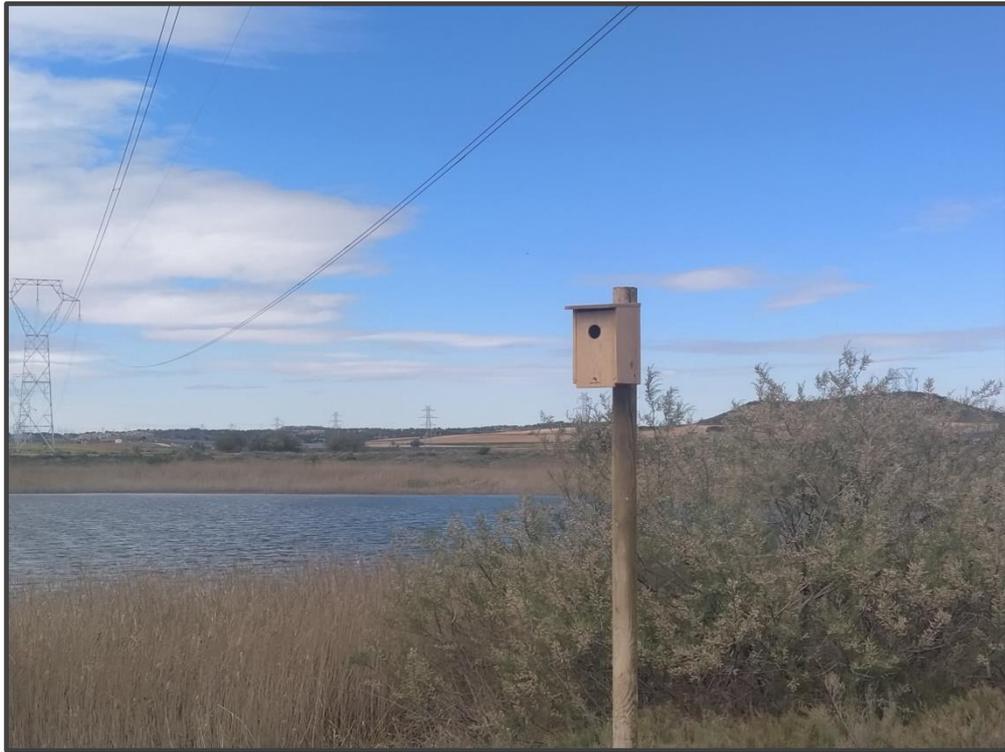
Fotografía 11. Caja para carraca junto a Hoya de Blase.

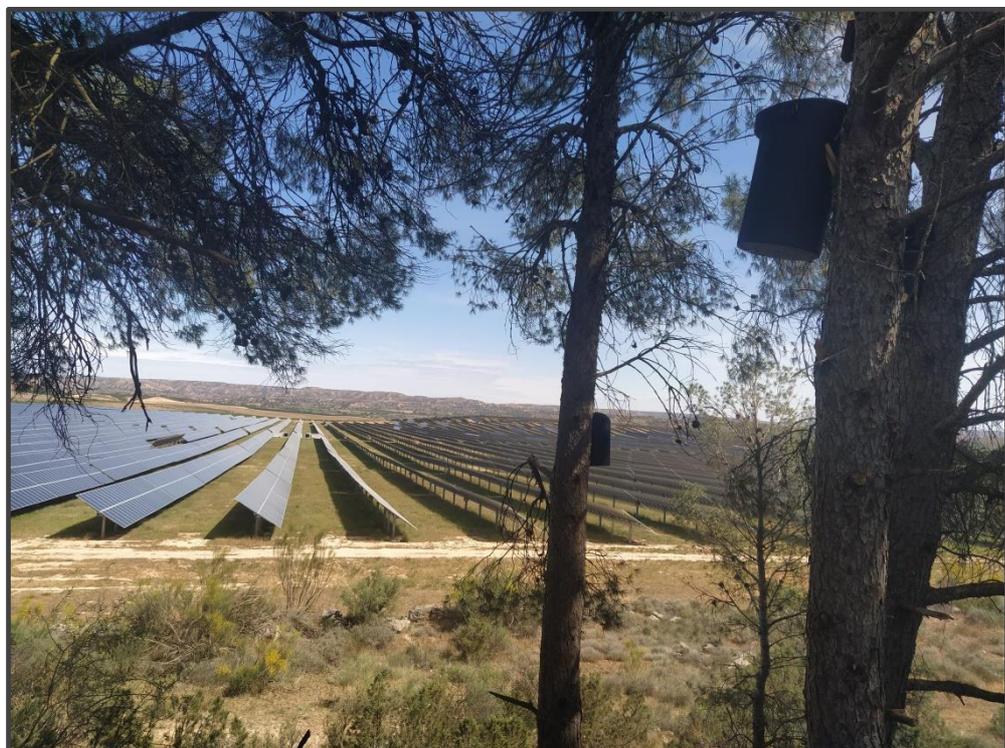
Fotografía 12. Cajas para quirópteros.

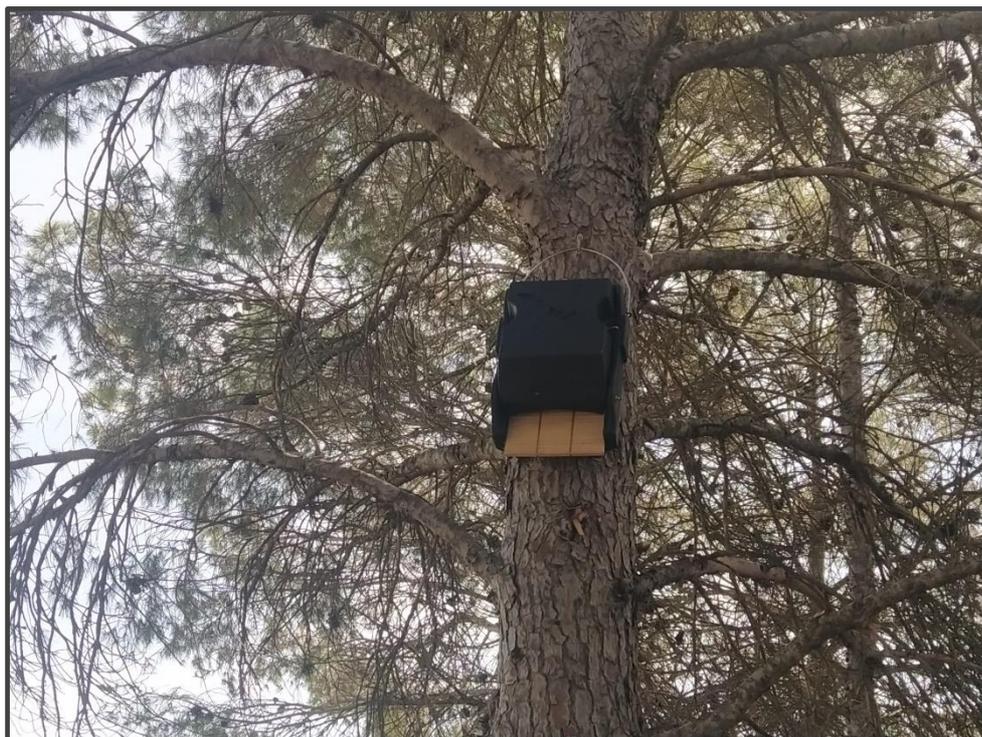
Fotografía 13. Caja para colonia de quirópteros.

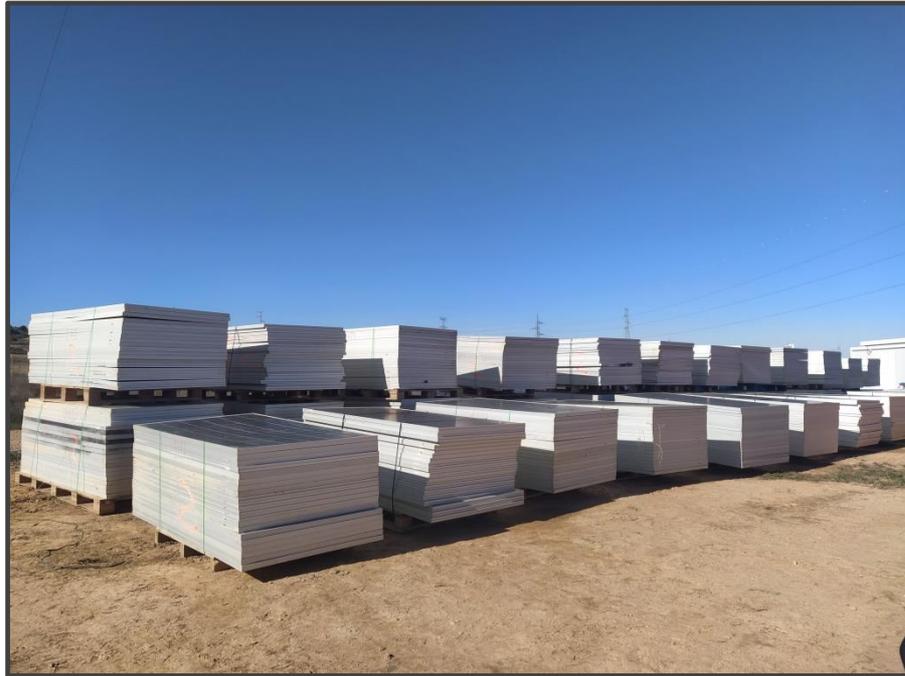
Las placas solares deterioradas son retiradas de forma periódica por gestor autorizado para su tratamiento. Actualmente se ha llegado a un acuerdo con FCC Ámbito para la retirada y reciclaje de los módulos fotovoltaicos dañados.

Fotografía 14. Zona de acopio de placas solares deterioradas.

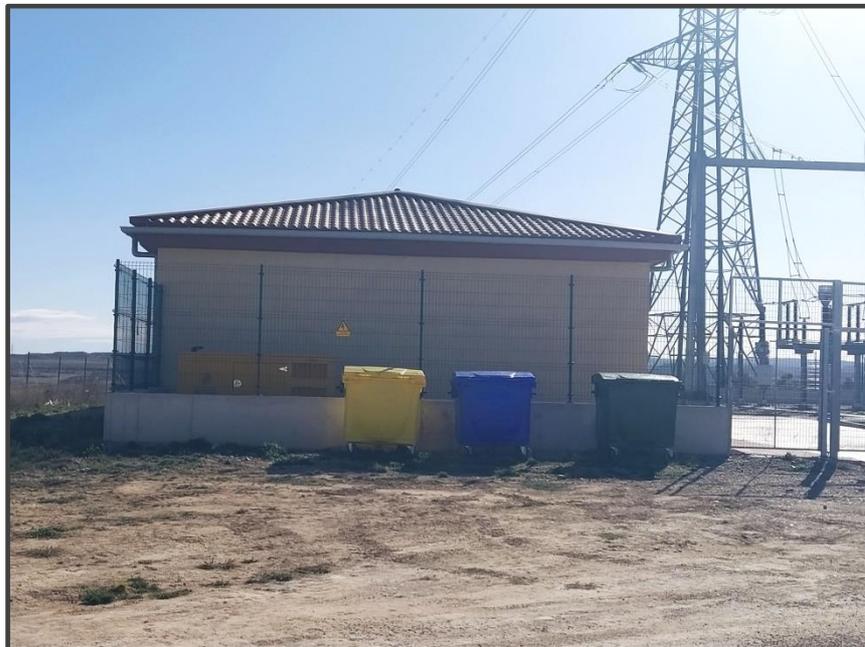
Se han habilitado puntos de acopio selectivo para su uso durante la explotación con contenedores específicos para la separación de residuos, en el edificio de control se encuentran contenedores de inertes, y en el edificio de Aragón Solar, ubicado junto a Ignis, se recogen residuos peligrosos y placas deterioradas.

Fotografía 15. Contenedores de residuos junto a la subestación.

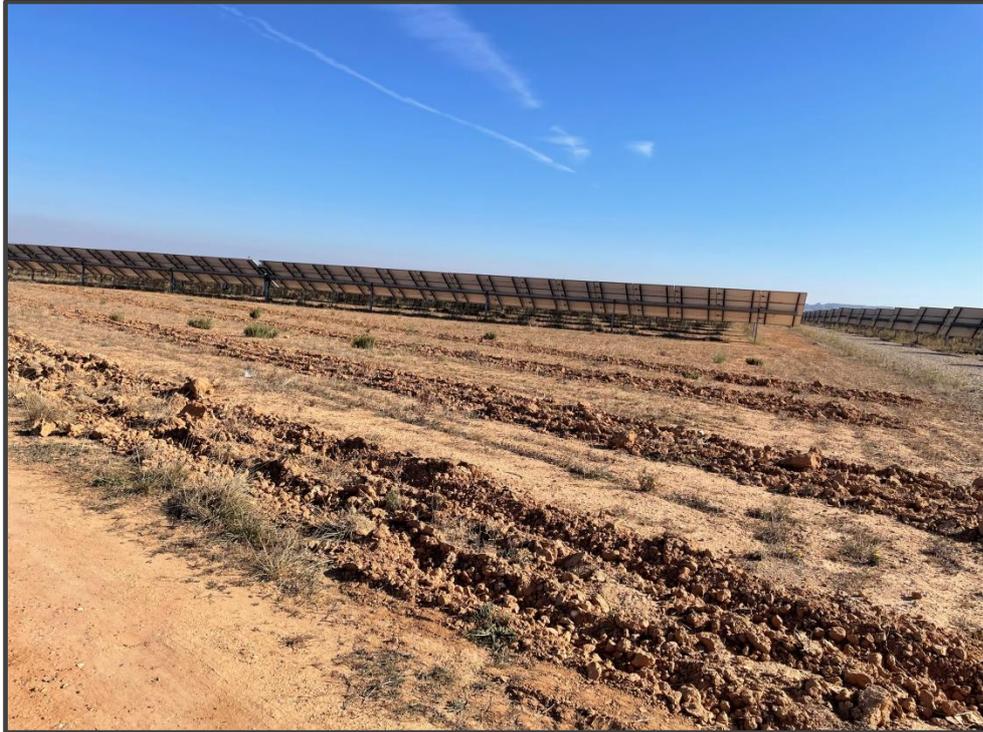
Estas pantallas se desarrollan correctamente, si bien las plantas que las conforman son todavía de pequeño tamaño al encontrarse en fases tempranas de su desarrollo y se ha detectado desaparición de algunas de ellas, está prevista una reposición de mallas en los próximos meses.

Fotografía 16. Reposición reciente de la restauración vegetal.

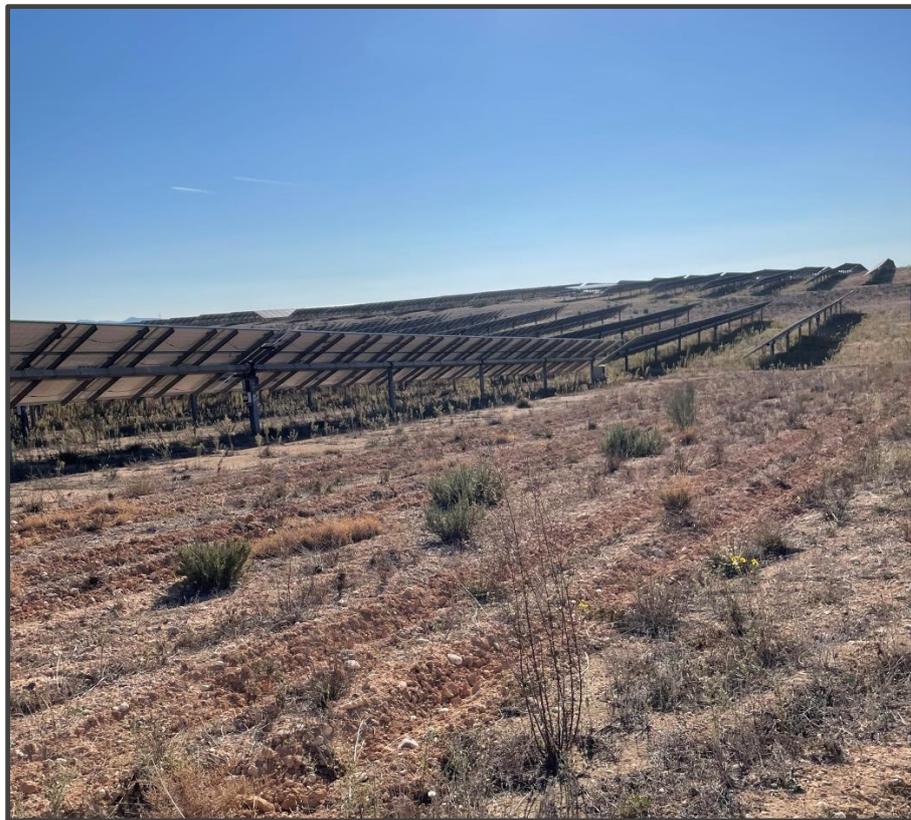
Fotografía 17. Reposición reciente de la restauración vegetal.

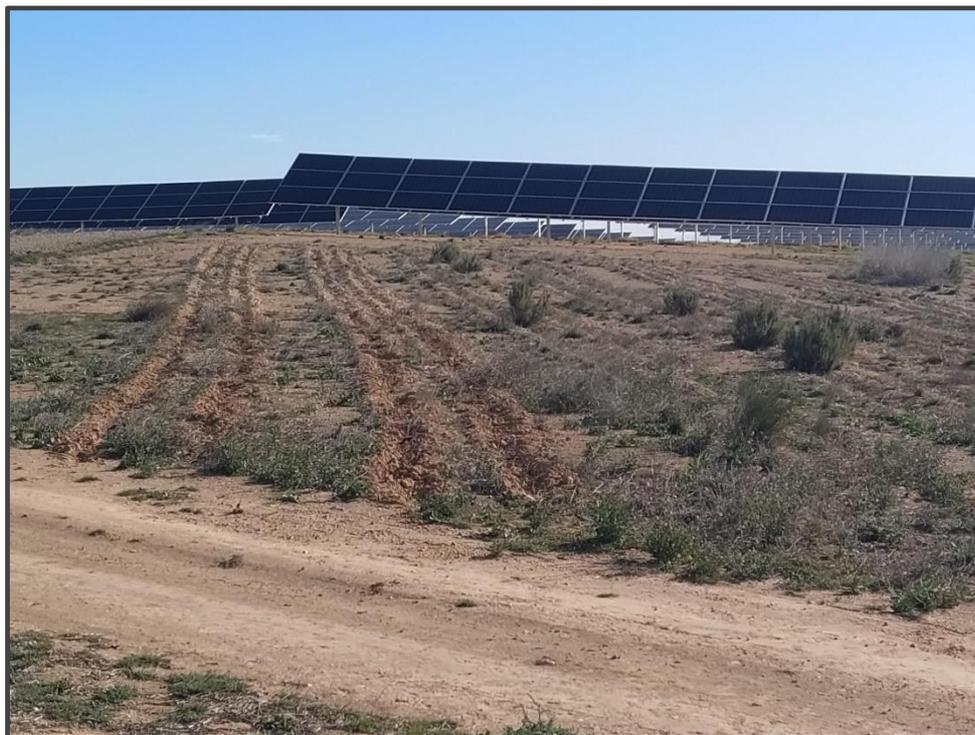
Fotografía 18. Reposición reciente de la restauración vegetal.

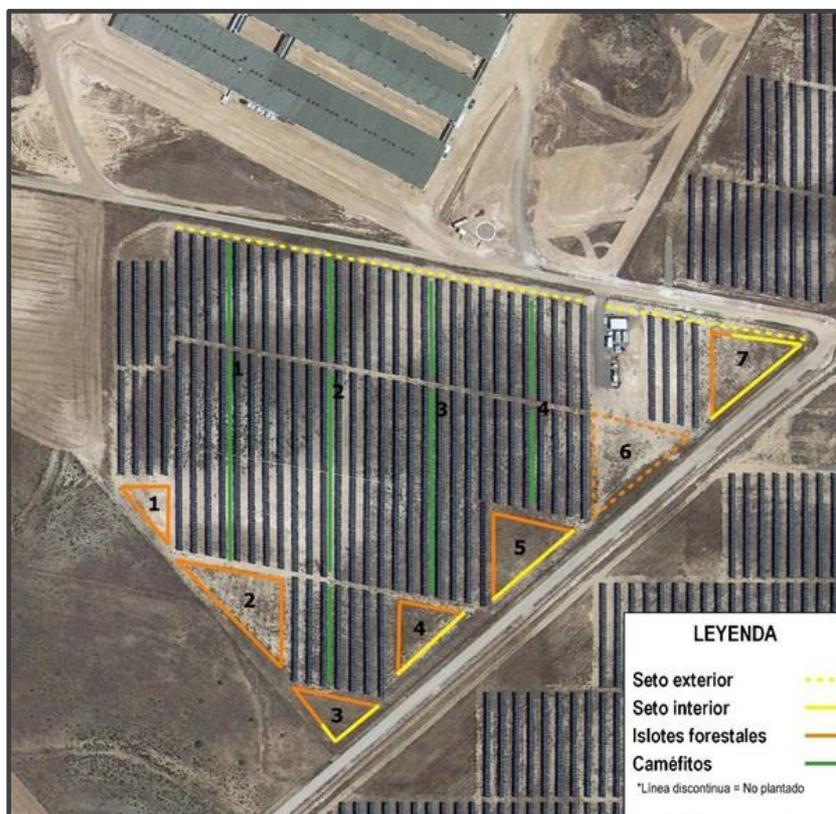
- Seto exterior
- Bandas de caméfitos
- Islotes forestales
- Seto interior

La ubicación de cada una de ellas finalmente ha sido así:

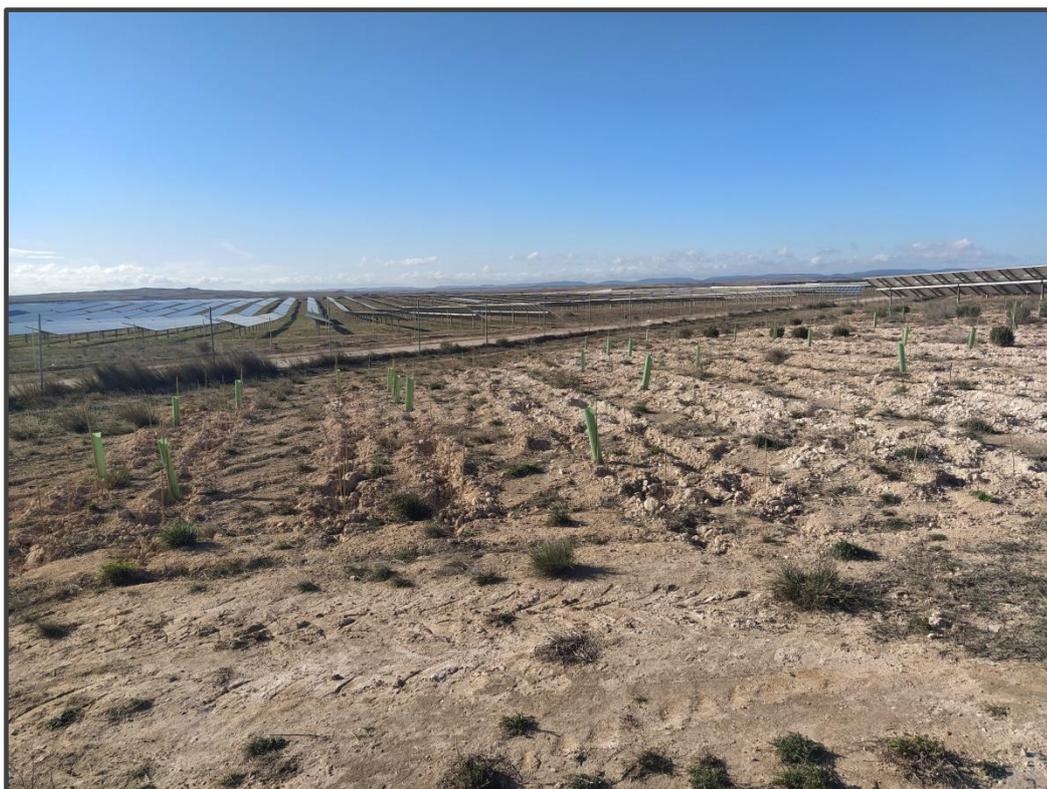
Los islotes forestales Los islotes forestales se ubicaron en las superficies triangulares a los laterales de la planta solar. Inicialmente se habían propuesto siete islotes, de los que finalmente se han plantado 6, por presencia de cableado subterráneo en uno de ellos. La superficie total es de de 6.050 m² y con un total de 987 ejemplares.

Fotografía 19. Islotes

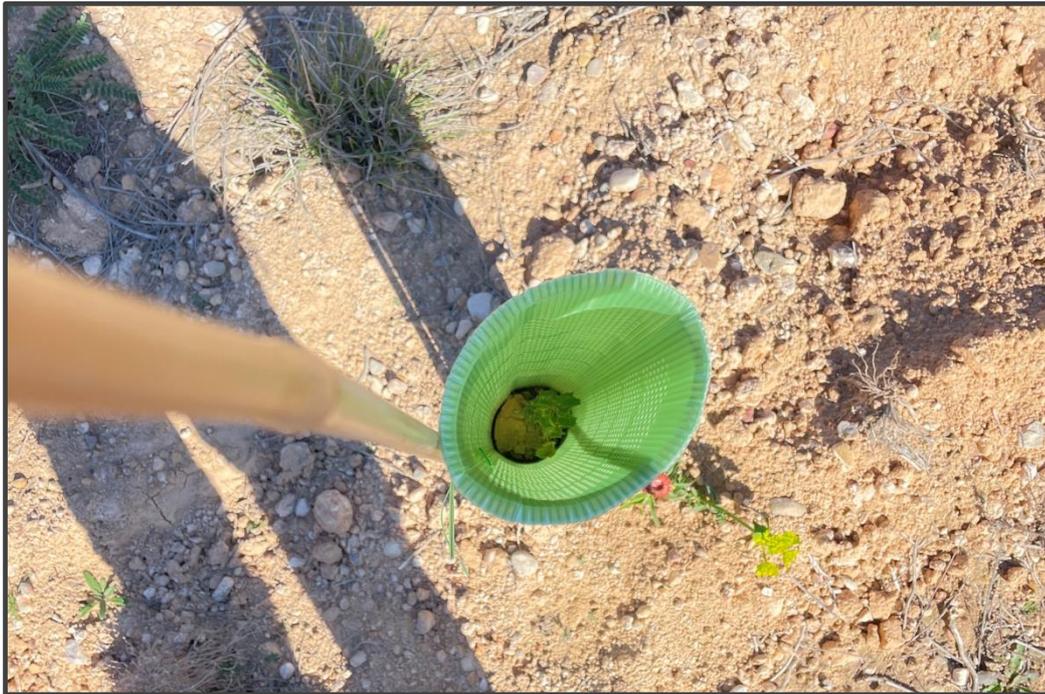
A modo experimental, se han colocado tubos protectores microperforados a los ejemplares de *Pistacia lentiscus* y *Quercus coccifera* de los islotes 4, 5 y 6 para que se beneficien del sombreado del tubo y de la reducción de la evapotranspiración. Para poder realizar una comparativa de la supervivencia de estas dos especies con y sin protector, no se colocaron tubos a los ejemplares de los islotes 1, 2 y 3.

Fotografía 20. Protector sobre Quercus coccifera

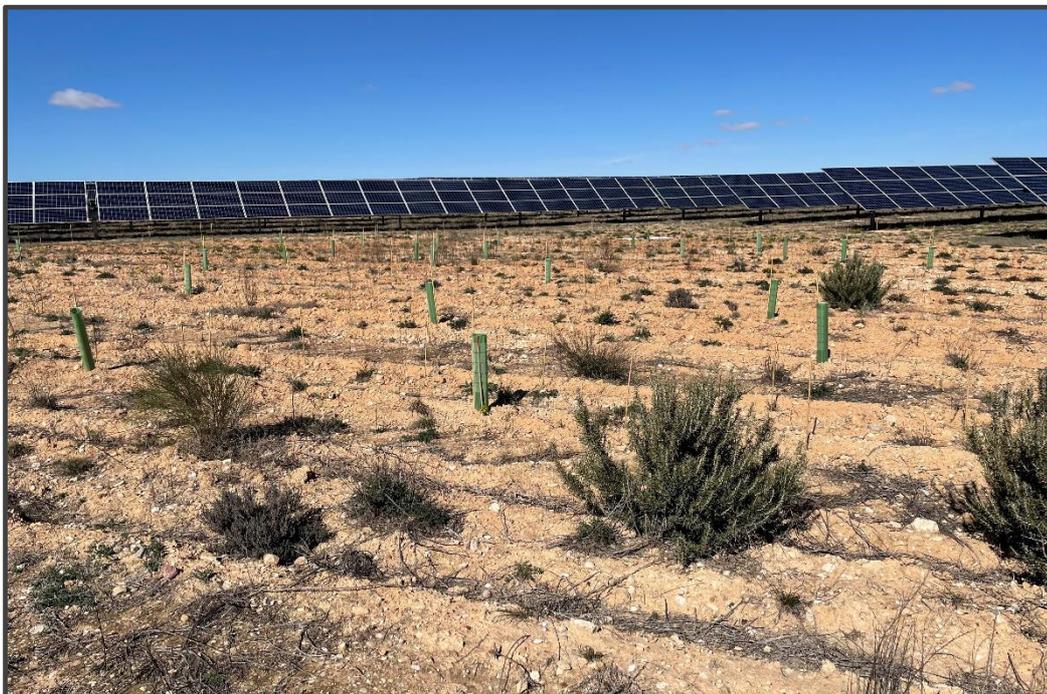
Fotografía 21. Islotos.

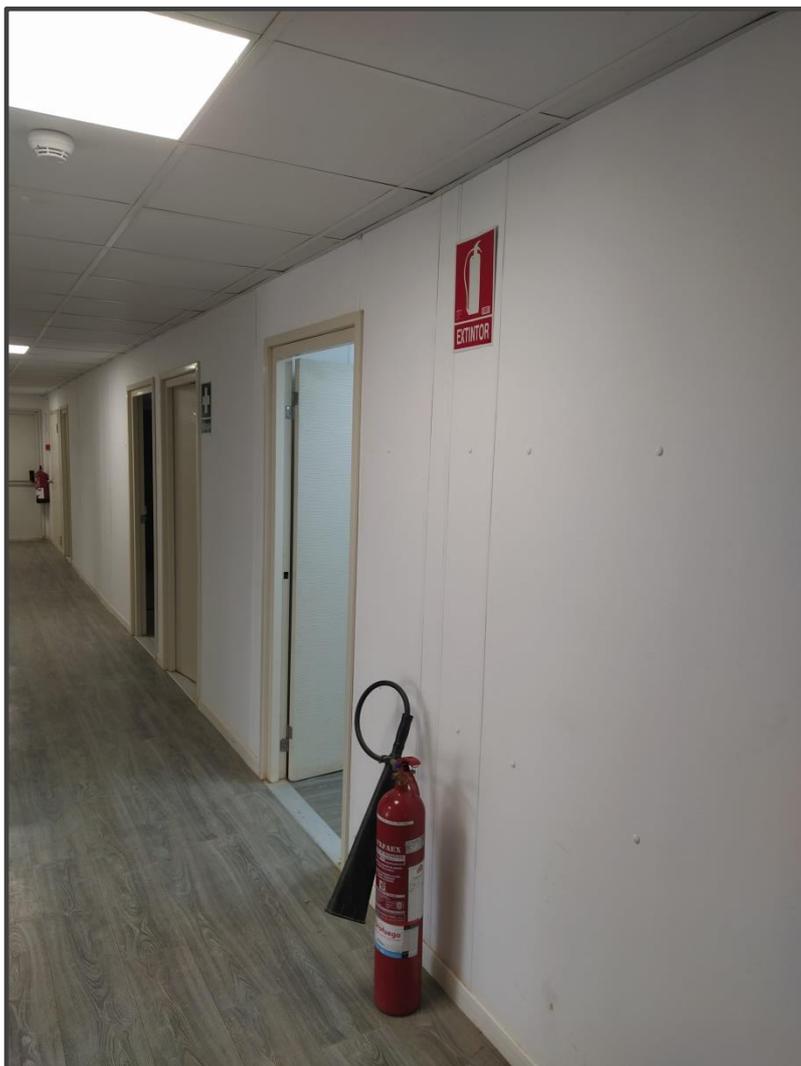
En las visitas se ha comprobado la disposición de equipos extintores de incendios en las instalaciones. Los extintores se encuentran ubicados en los edificios y en la Subestación.

Fotografía 22. Extintores en edificio de control.
