# YÉQUERA SOLAR 1, S.L.

| Nº de informe y año de seguimiento | INFORME 9 DEL AÑO 1 |

### INFORME MENSUAL EN FASE DE CONSTRUCCIÓN

#### PLANTA FOTOVOLTAICA FACHINA

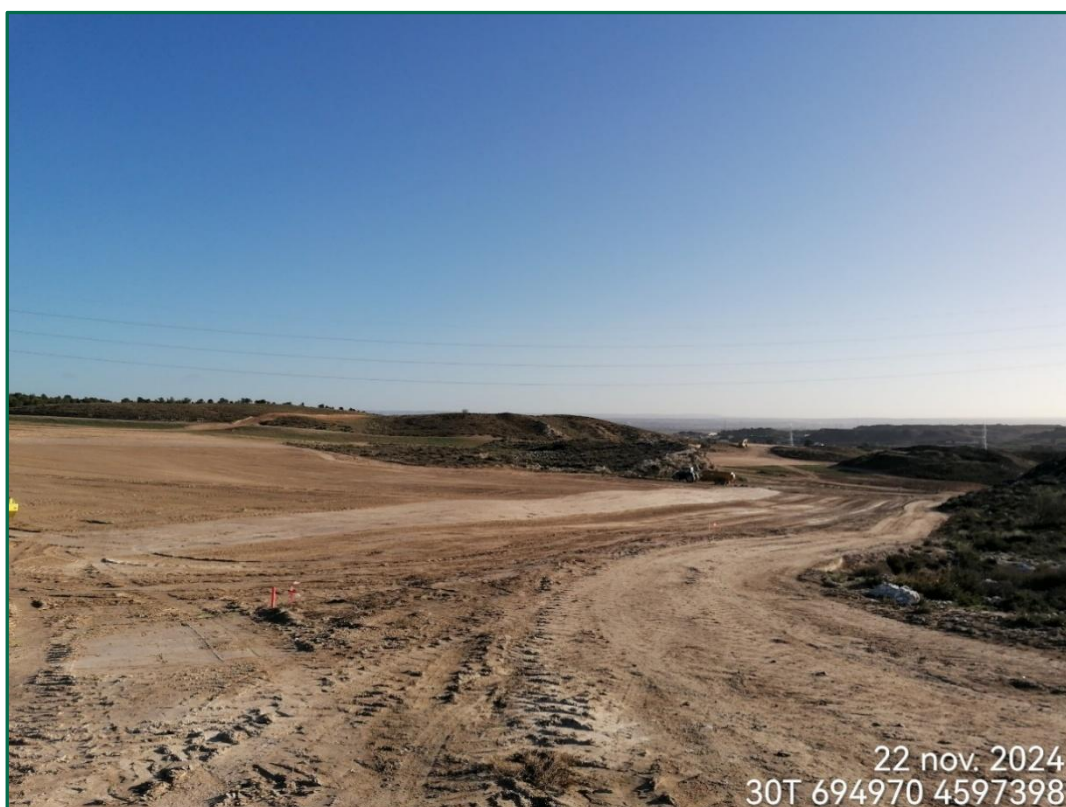
Fotografía 1. Jalonamiento previo.

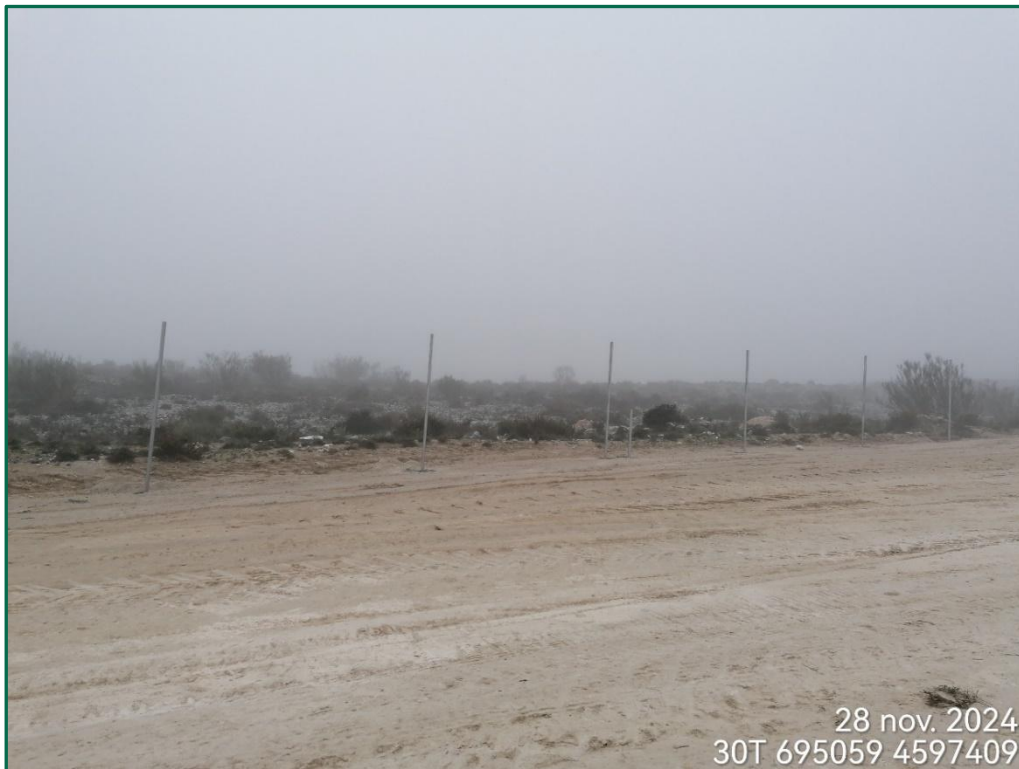
Fotografía 2. Postes de vallado (mes de noviembre).

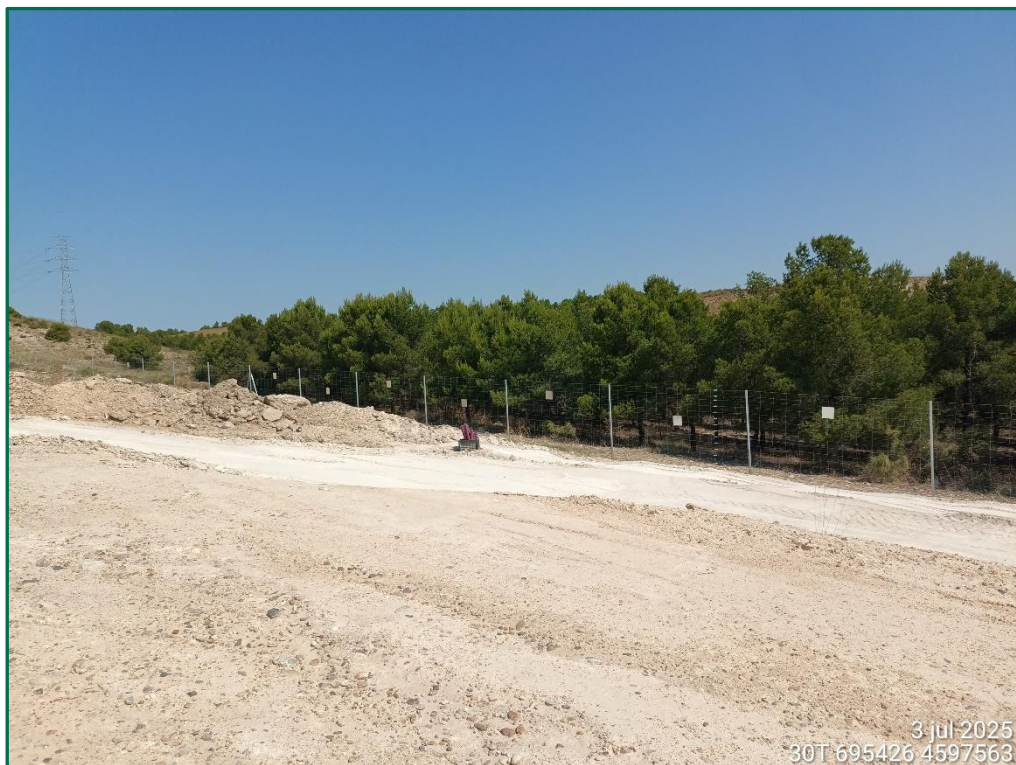
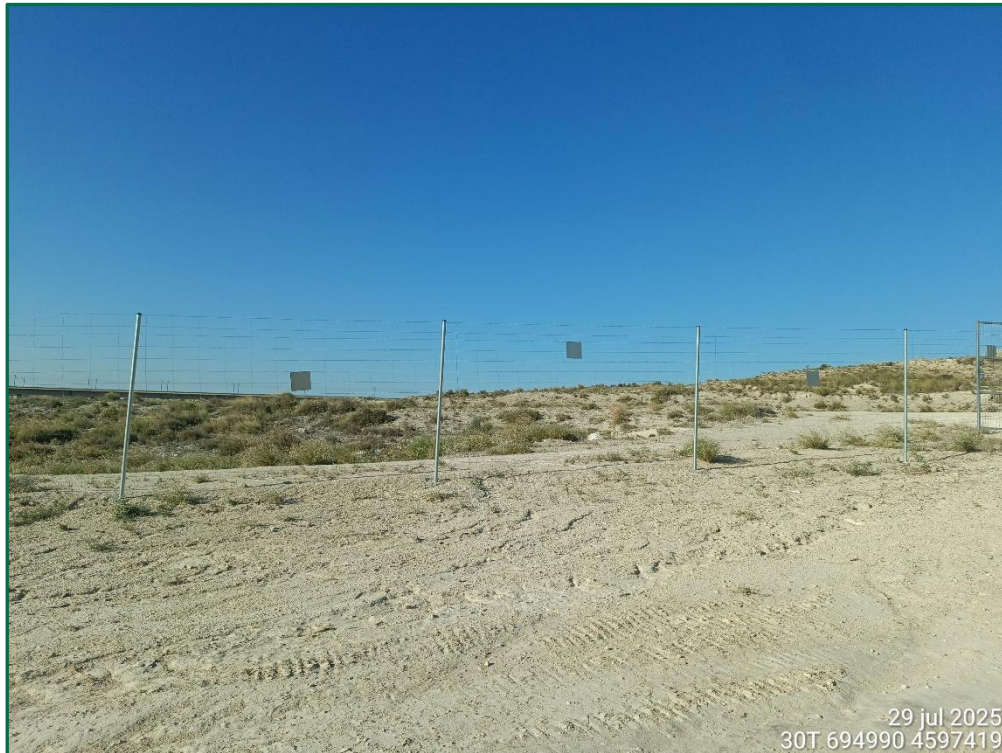
Se realizó un jalonamiento del perímetro mediante estacas que durante la primera fase de obra fue sustituido por el vallado perimetral, que ya ha sido instalado, por lo que los límites quedan definidos. La Dirección Ambiental realiza un control visual continuado para comprobar que no se sobrepasan los límites de la zona de ocupación.

Fotografía 3. Vallado perimetral actualmente.

Fotografía 4. Vallado perimetral actualmente.

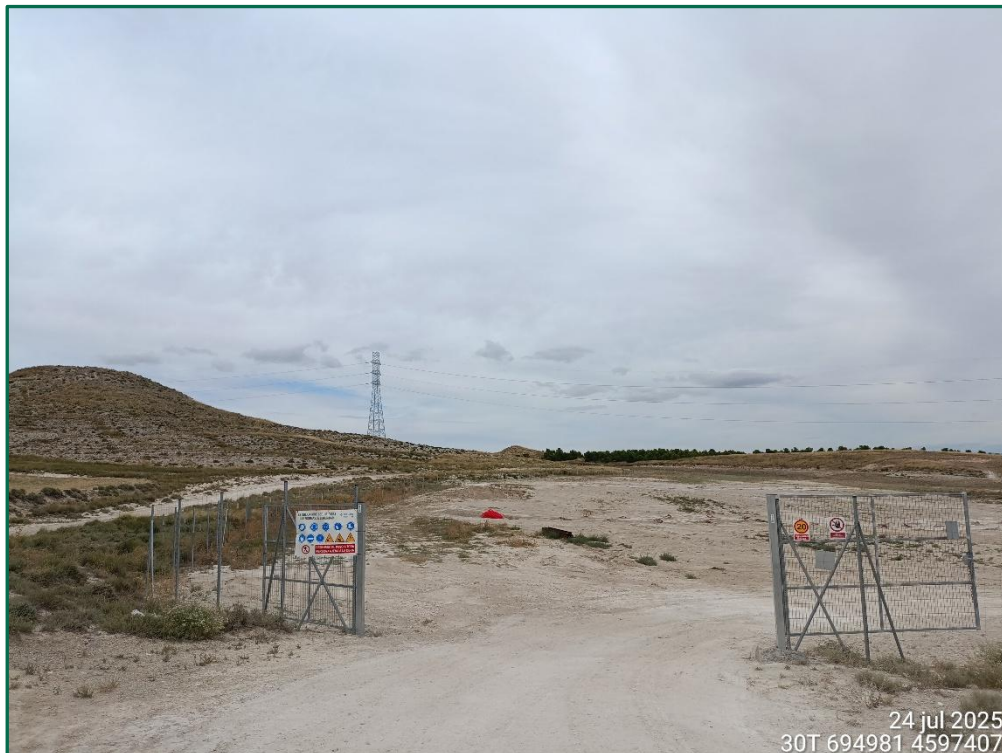
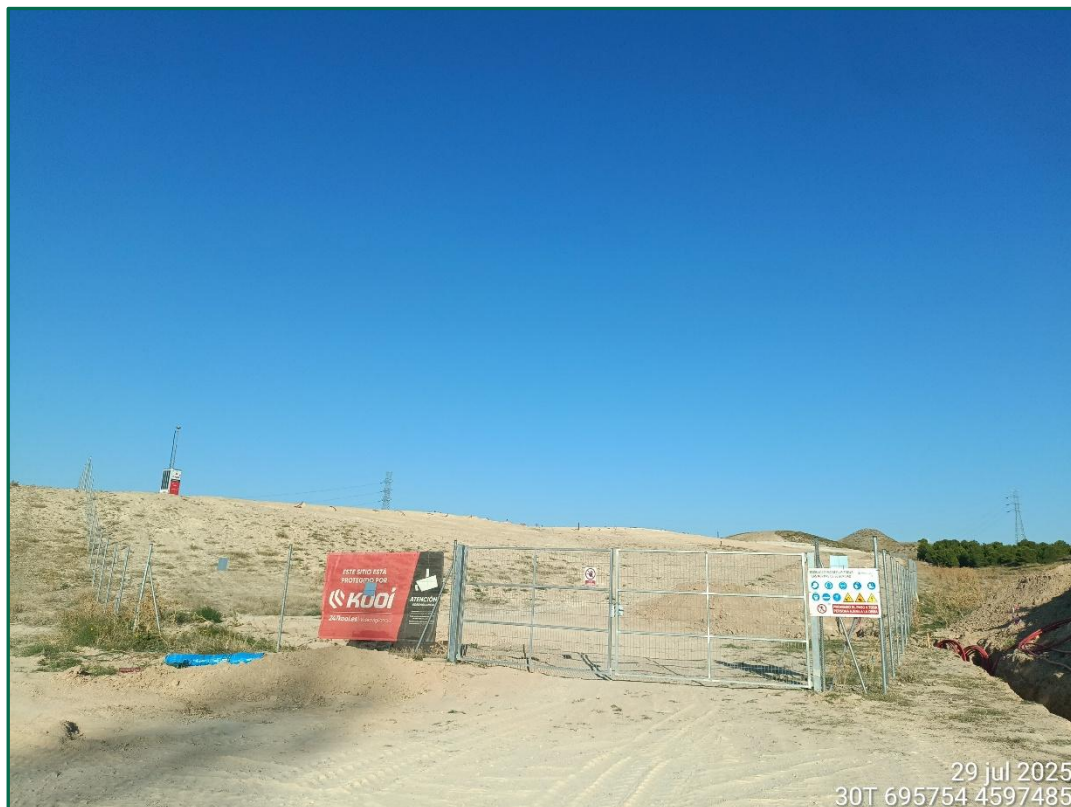
Fotografía 5. Vallado perimetral y puerta de acceso.

Fotografía 6. Vallado perimetral y puerta de acceso.

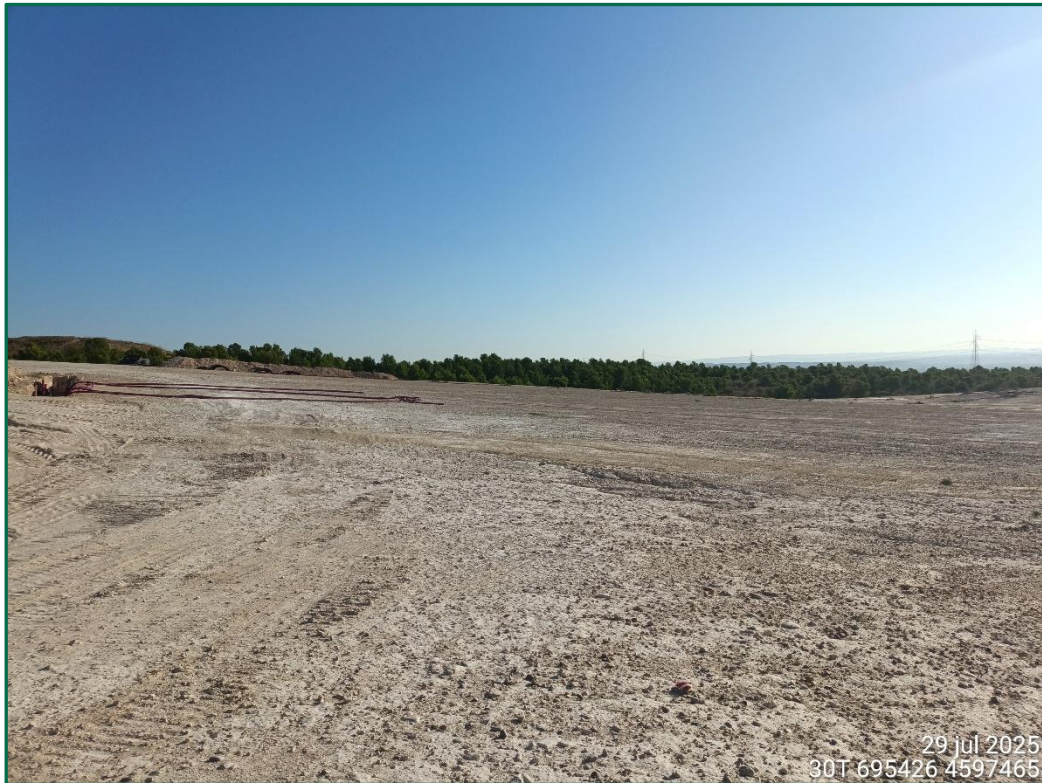
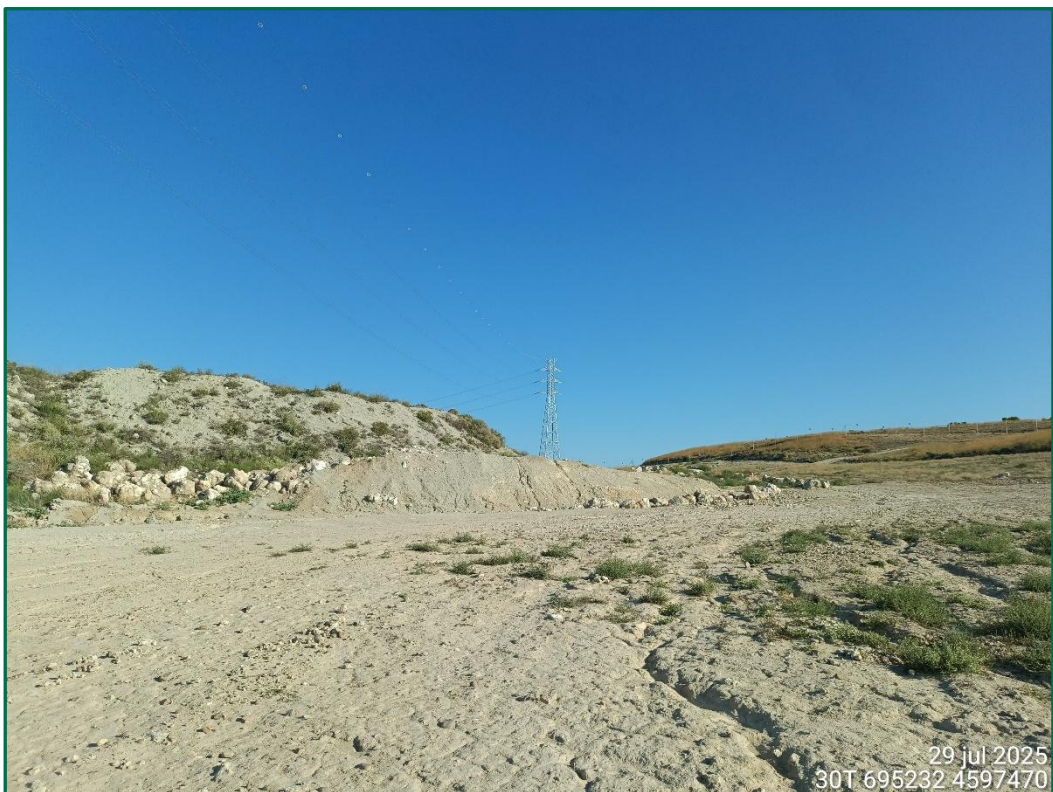
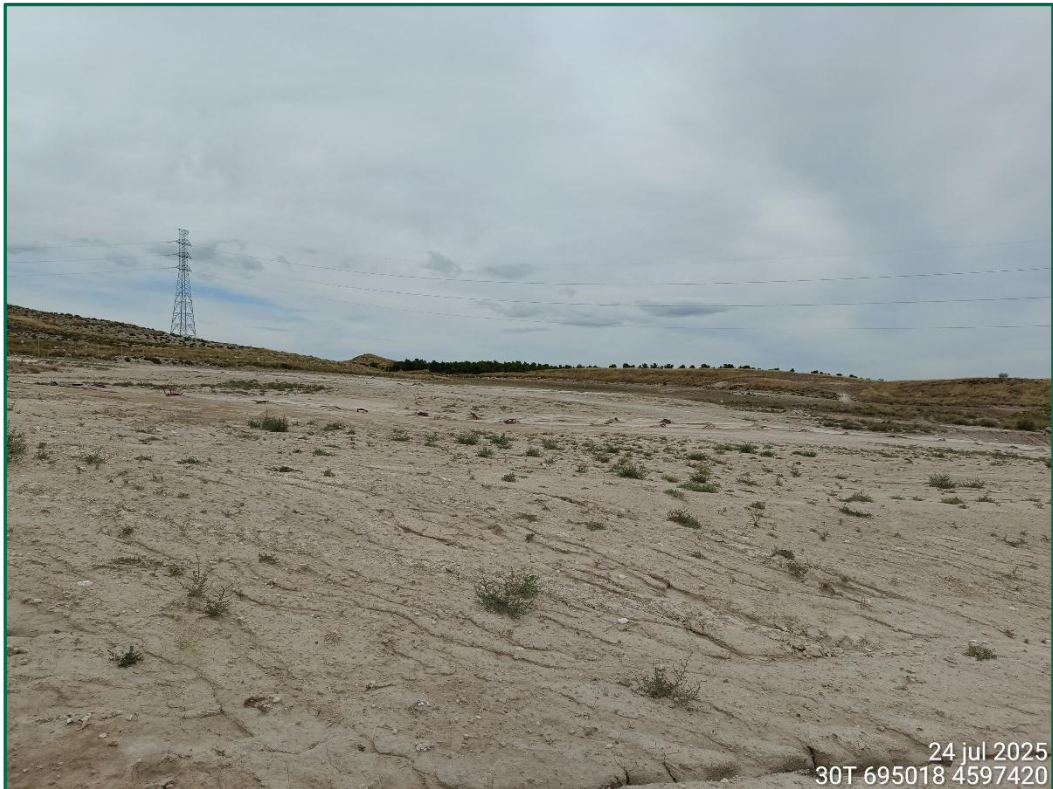
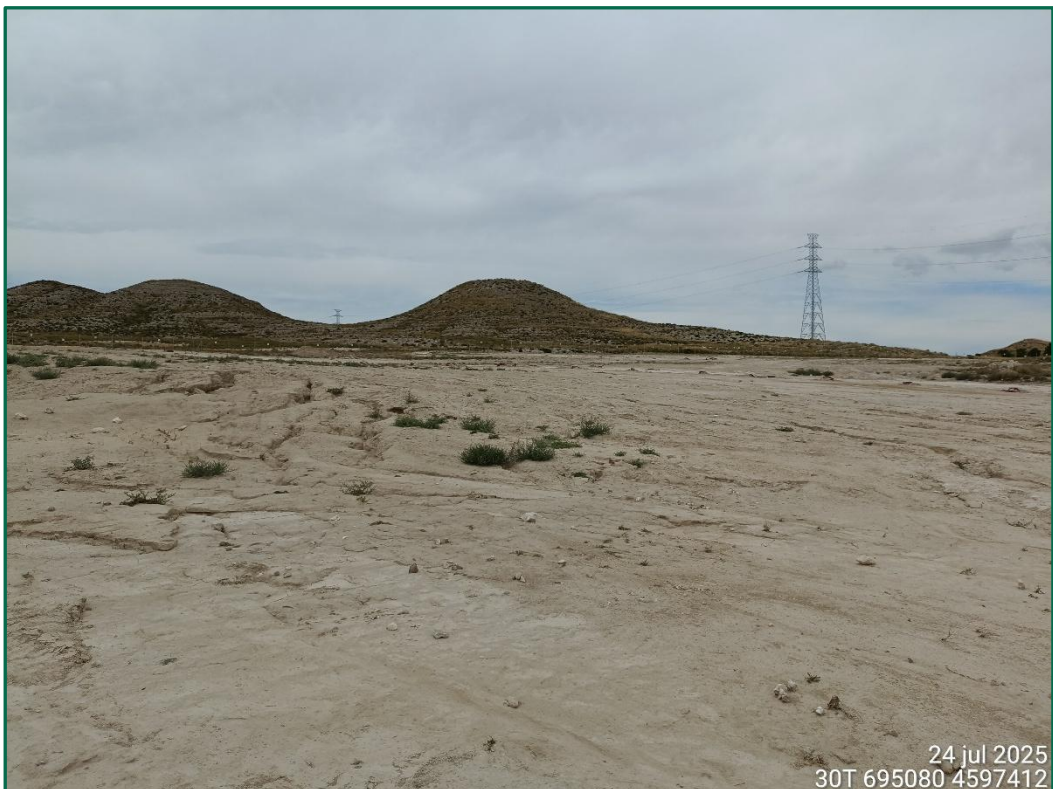
En la primera fase de la obra se realizó movimiento de tierra, homogeneizando la superficie mediante el uso de traíllas. Durante estos meses en los que la obra no ha estado activa, se observa escaso crecimiento de vegetación, y algunos episodios de erosión, que ha evolucionado con las lluvias torrenciales de los últimos meses. Se comprobará su evolución y se planteará realizar una descompactación, aporte de tierra vegetal o hidrosiembra.

Fotografía 7. Superficie de la planta.

Fotografía 8. Superficie de la planta.

Fotografía 9. Superficie de la planta.

Fotografía 10. Superficie de la planta.

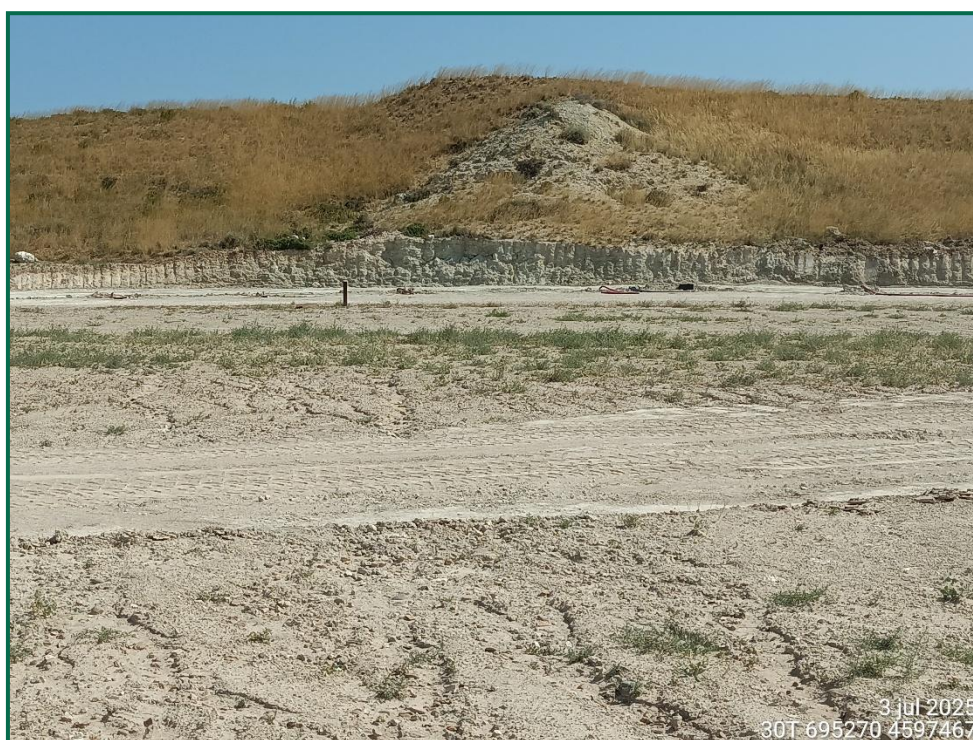
Fotografía 11. Vegetación en el interior.

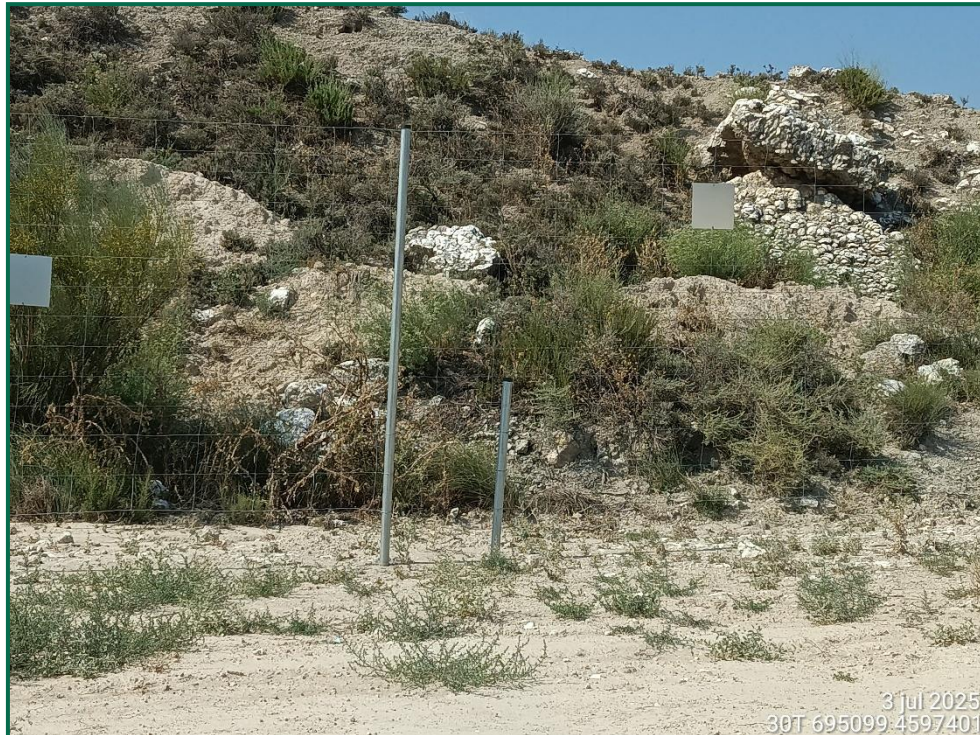
Fotografía 12. Vegetación exterior preservada.

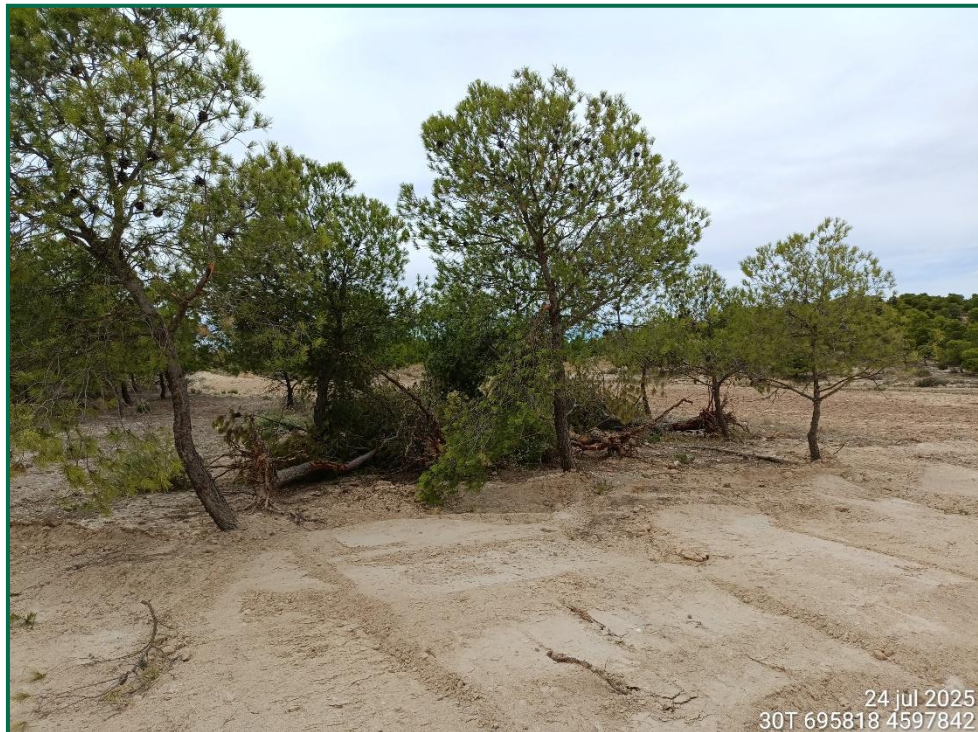
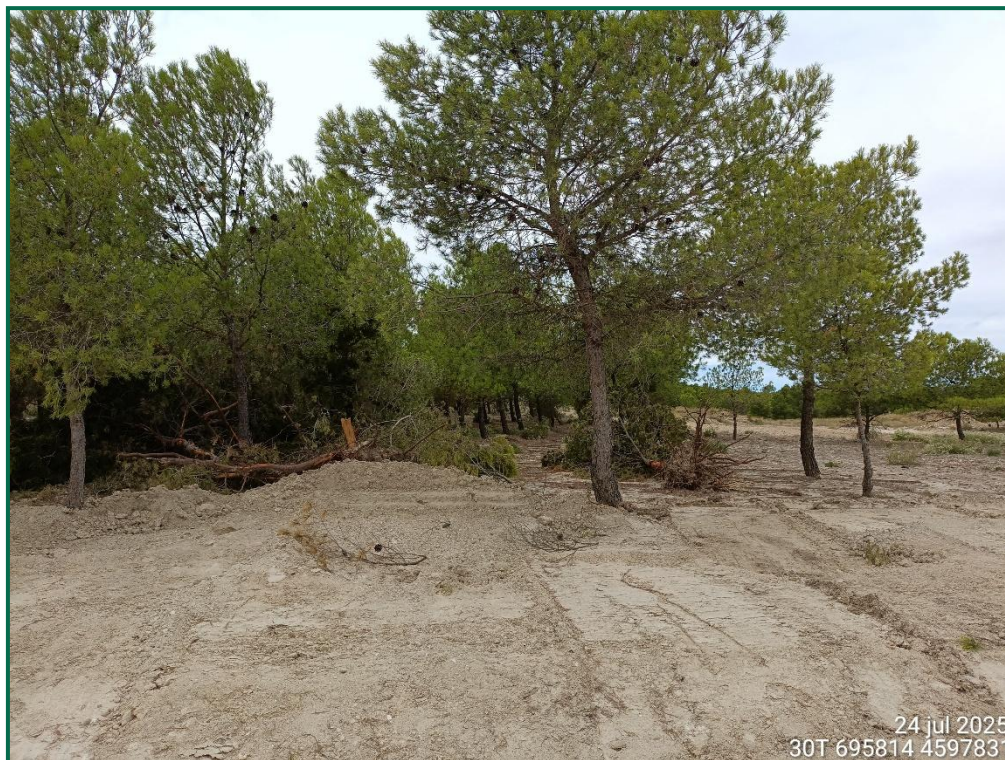
En la excavación de la zanja hacia la SET, que en su primer tramo discurre muy próxima al pinar de repoblación situado junto a la planta solar, se ha producido afección a 10 pinos, que han sido arrancados por la maquinaria. Se está trabajando en una propuesta de compensación de estos.

Fotografía 13. Pinos que han sido afectados.

Fotografía 14. Pinos que han sido afectados.

Para minimizar el impacto en la fase de explotación y conseguir una correcta integración paisajística y restauración vegetal, se instalarán pantallas vegetales de 8 metros de anchura en torno al vallado perimetral. También se propondrá un plan para compensar las afecciones sobre el pinar.

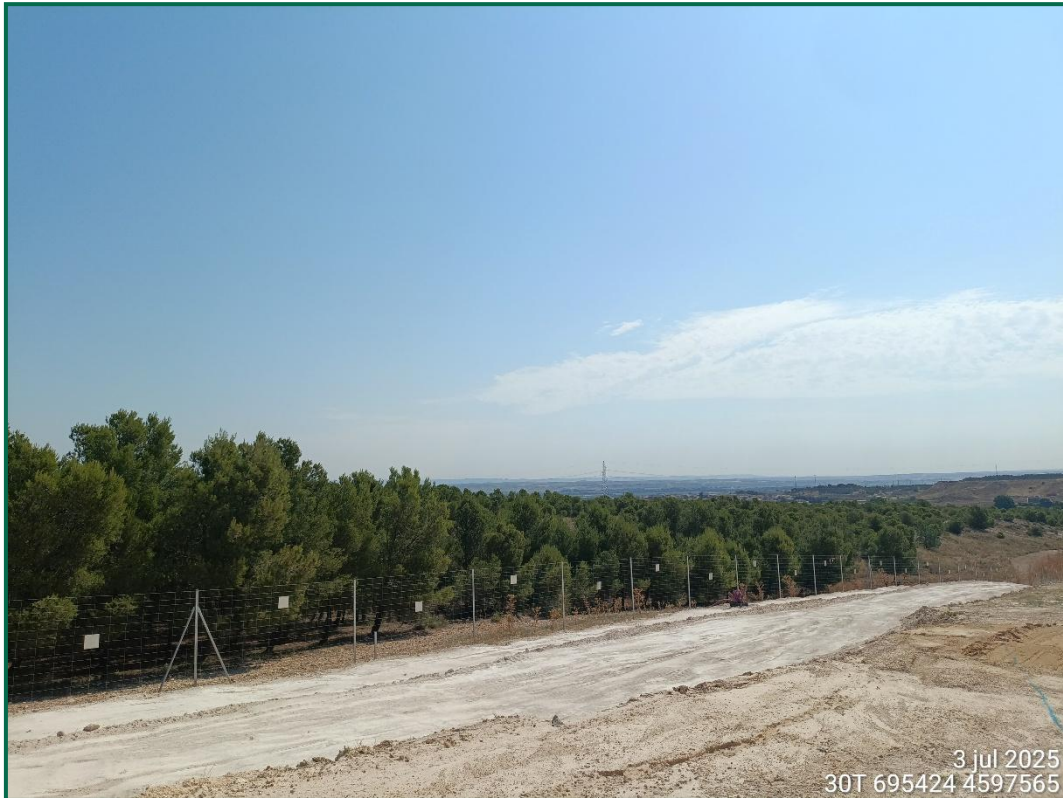
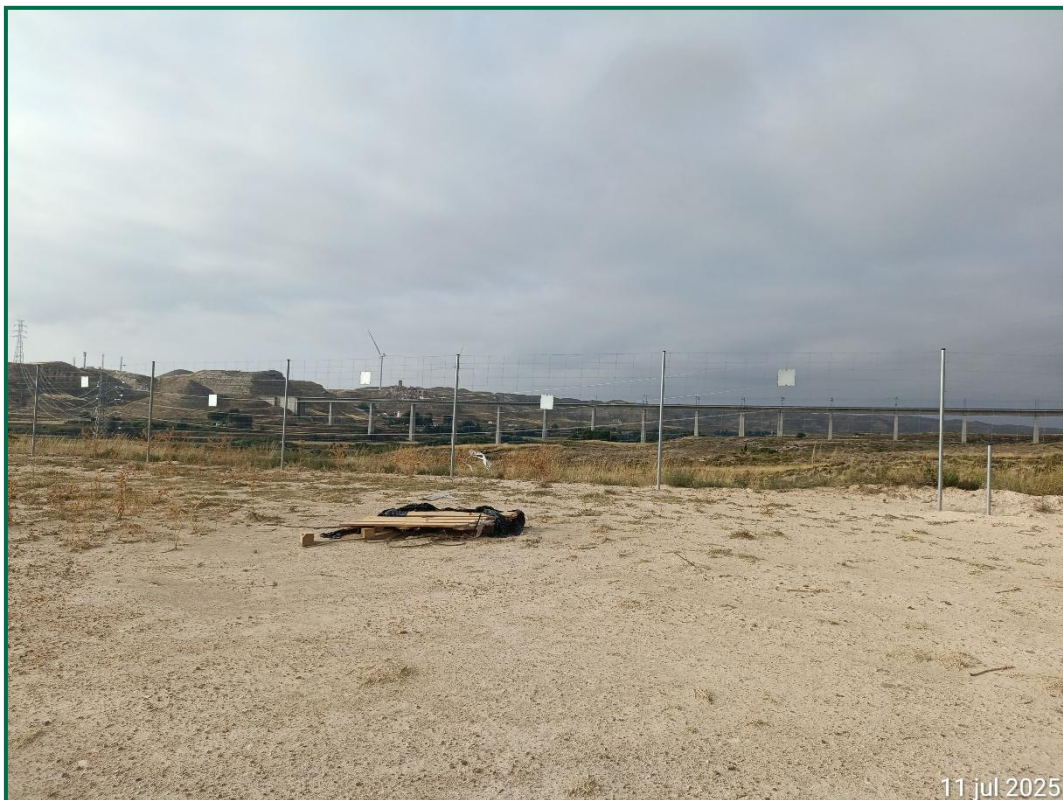
El vallado perimetral ya se ha instalado por completo utilizando malla cinética y dejando un espacio de al menos 20 cm desde el suelo, las placas anticolidión ya se han instalado, colocando al menos una por vano entre postes a diferentes alturas.

Fotografía 15. Vallado perimetral con placas anticolidión y pasos de fauna.

Fotografía 16. Vallado perimetral con placas anticolidión y pasos de fauna.

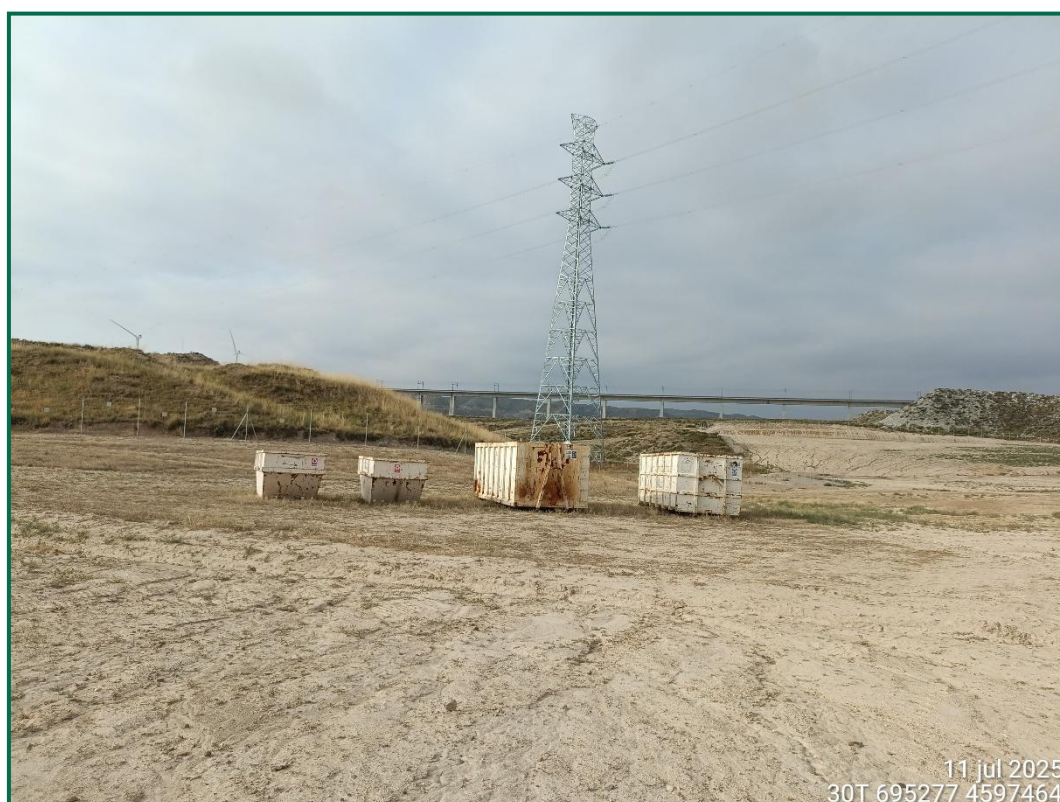
Se han recibido contenedores específicos para la separación de cada tipo de residuo inerte y se ha preparado un punto limpio para el almacenamiento selectivo y seguro de los residuos peligrosos que se puedan producir, ya se han recibido los bidones con cierre hermético y se han colocado las etiquetas correspondientes. No se observan residuos dispersos en el emplazamiento.

Fotografía 17. Contenedores para residuos inertes.

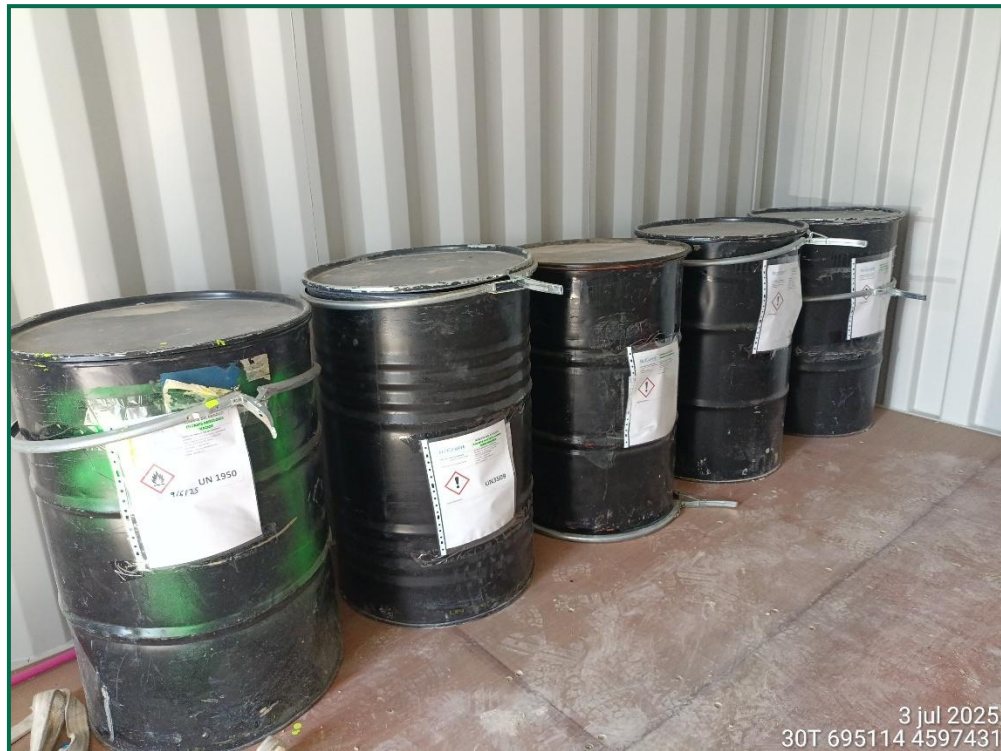
Fotografía 18. Bidones para residuos peligrosos.

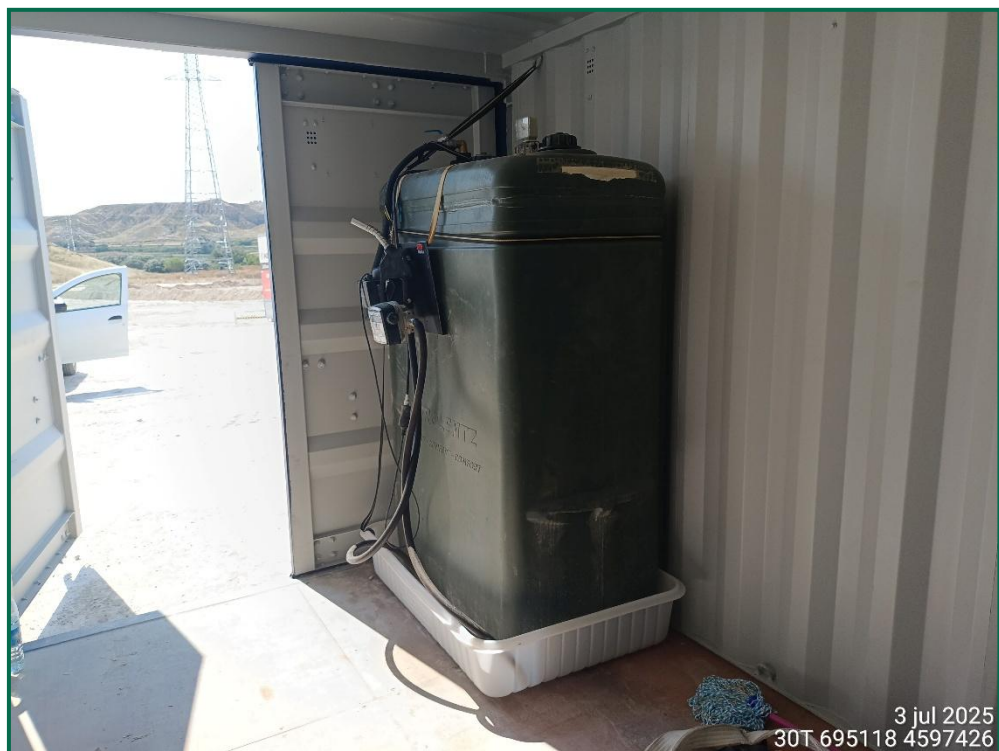
Se ha colocado una bandeja de contención debajo del depósito de combustible para evitar derrames por pérdidas accidentales sobre el terreno.

Fotografía 19. Depósito para combustible.
