## PLANTA SOLAR FOTOVOLTAICA (FV)

“FEDE” DE 25 MWp

### Programa de Vigilancia Ambiental

Nombre de la instalación:	<b>PSFV FEDE</b>
Provincia/s ubicación de la instalación:	<b>ZARAGOZA</b>
Nombre del titular:	<b>RENOVABLES DE LA CLAMOR S. L.</b>
CIF del titular:	<b>B-99.465.098</b>
Nombre de la empresa de vigilancia:	<b>ARGUSTEC S.L.</b>
Tipo de EIA:	<b>ORDINARIO</b>
Informe de FASE de:	<b>EXPLOTACIÓN</b>
Periodicidad del informe según DIA:	<b>TRIMESTRAL</b>
Año de seguimiento n.º:	<b>AÑO 1</b>
N.º de informe y año de seguimiento	<b>INFORME Nº 3 DEL AÑO 1</b>
Período que recoge el informe:	<b>JULIO 2024 - SEPTIEMBRE 2024</b>

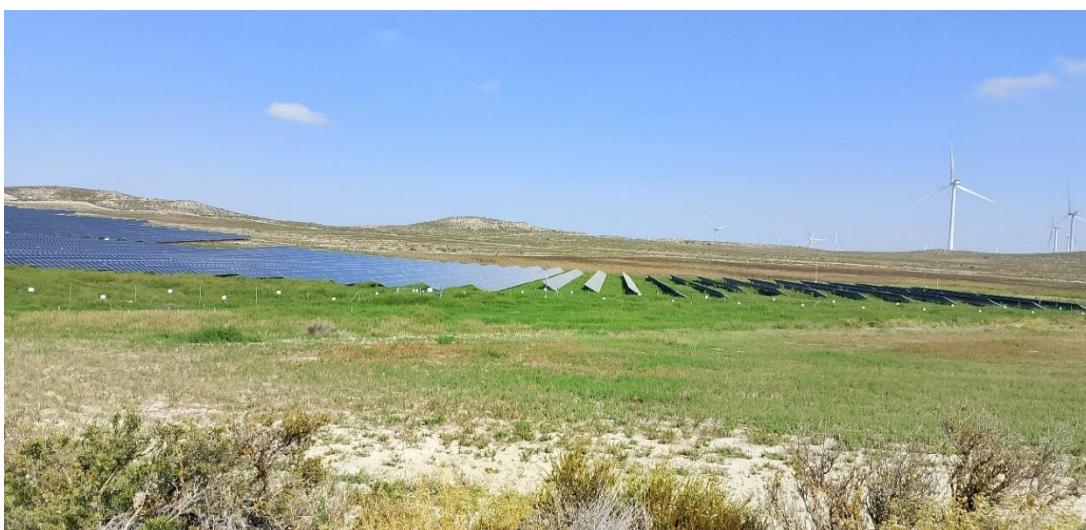
La revegetación natural en el interior de la PSFV se desarrolla óptimamente en la Parcela 1, sobre todo en su zona más oriental, pero en la Parcela 2, al encontrarse en una zona de altiplano, se desarrolla más lentamente.

**Fotografía 1.** Vista de Fede 1 Parcela 1 en su parte más oriental

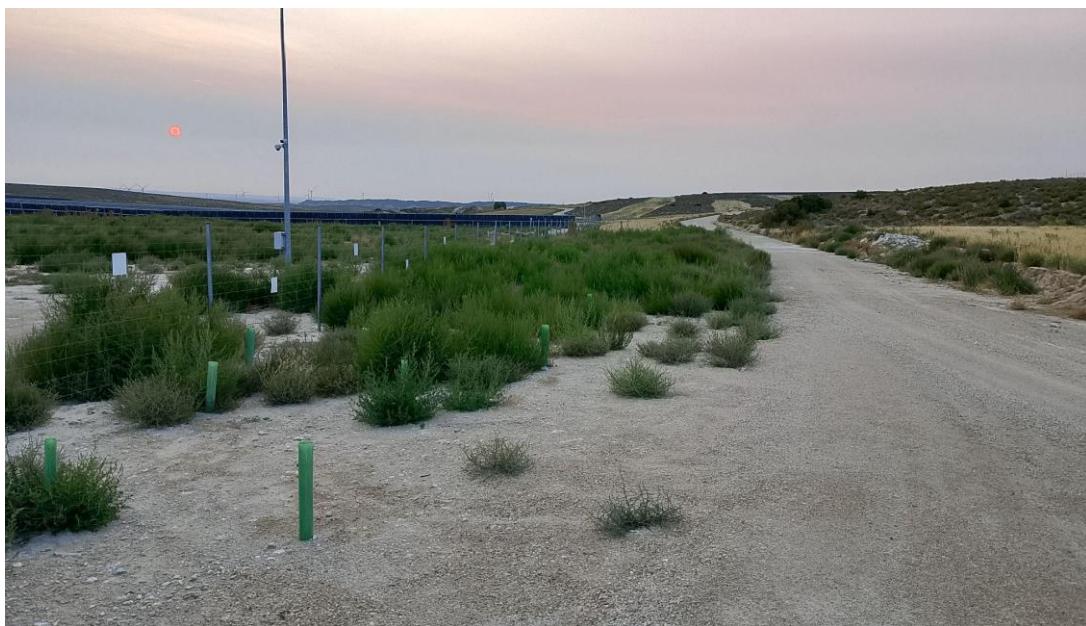
Respecto a la pantalla vegetal, ésta sigue parcialmente invadida por gramíneas, habiendo comenzado a secarse. Sin embargo, tras las recientes precipitaciones, se ha conseguido un índice de supervivencia de los especímenes plantados de alrededor del 85%.

**Fotografía 2.** Pantalla vegetal en Fede, Parcela 1.

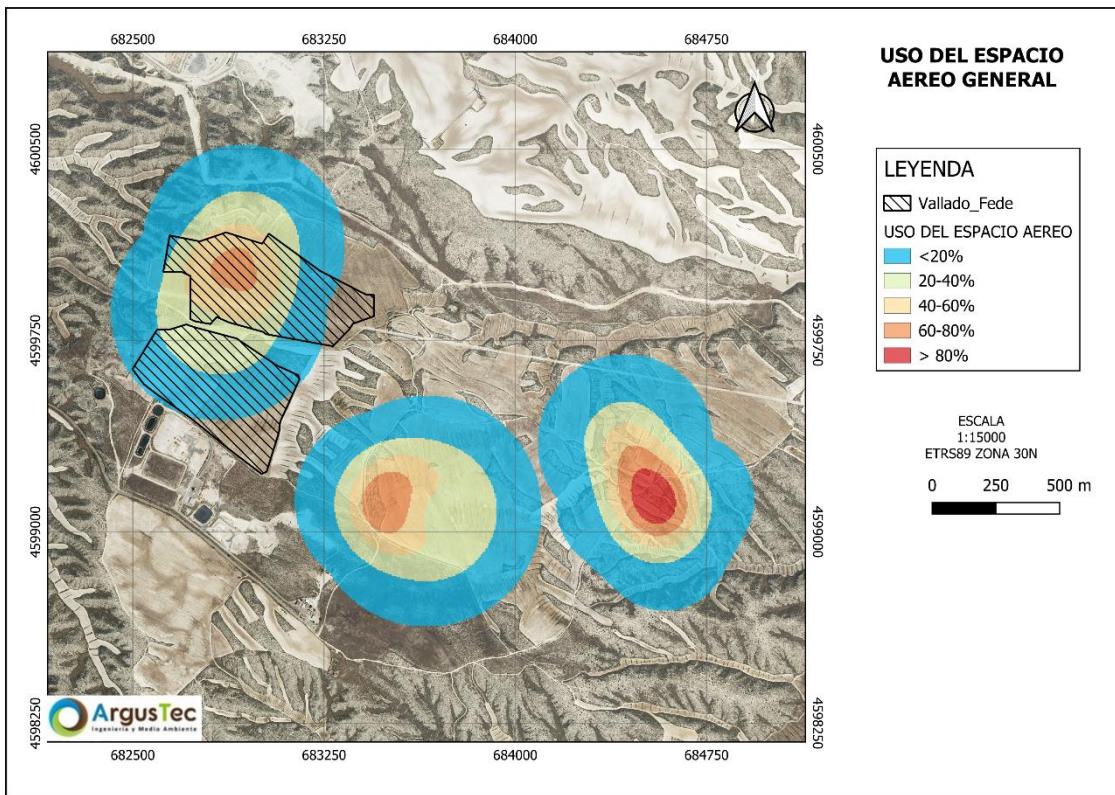
*Figura 2 Análisis Kernel del uso e intensidad del espacio aéreo por las aves observadas en el entorno de la zona de estudio desde los puntos de observación y transectos.*

Tal y como puede observarse en el mapa anterior, existe un **uso disperso y extendido del espacio aéreo** en tres focos desde Fede hacia el este – sureste, quedando la mitad occidental de la Parcela 1 y la norte de la 2 dentro del ámbito de influencia.

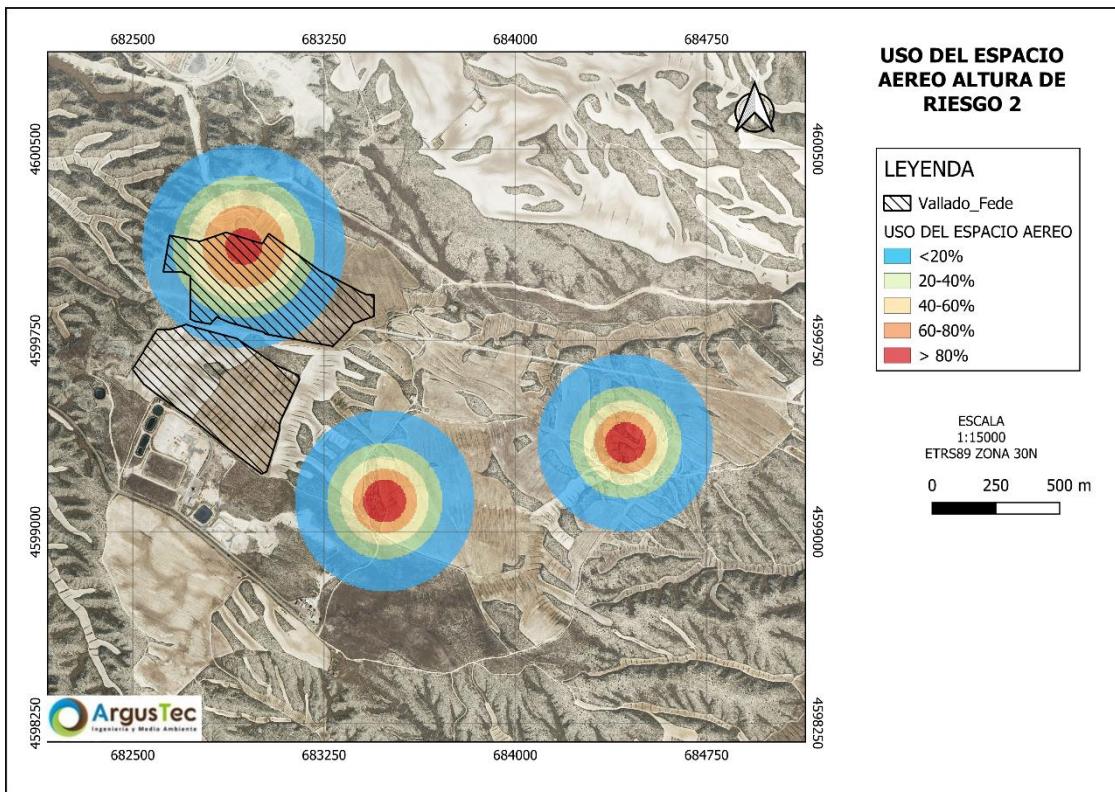
*Figura 3 Análisis Kernel del uso e intensidad del espacio aéreo por las aves observadas en el entorno de la zona de estudio desde los puntos de observación y transectos de Fede.*

Durante el periodo de recogida de datos para el presente informe, ha habido avistamientos en altura de riesgo de dos Milanos negros (*Milvus migrans*) campeando sobre la **parte occidental de la Parcela 1 de Fede 1**, una bandada de ocho Chovas piquirrojas (*Pyrrhocorax pyrrhocorax*) campeando al sureste de la Parcela 2 de Fede 2, y un Cernícalo vulgar (*Falco tinnunculus*) también campeando, pero aproximadamente a 1 km al este de la PSFV.

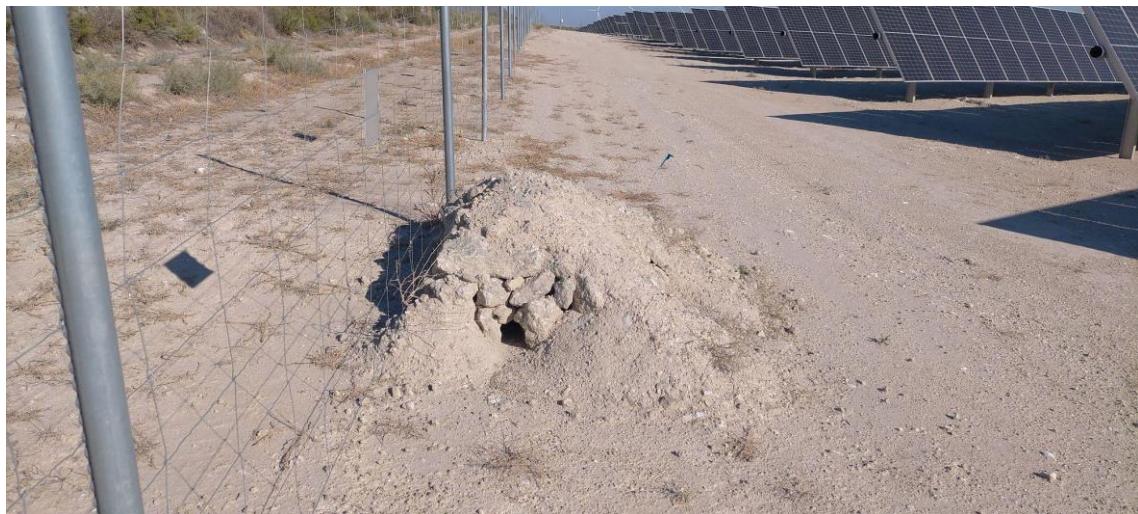
- Majanos: el estado de los montículos es correcto, sin rastro aparente de herpetofauna. Por otro lado, hay un majano en Fede 2 con alguna piedra desprendida que podría llegar a dañar el vallado, por lo que se recomienda la recolocación de las mismas o su replanteamiento.

**Fotografía 3.** Majano solapado con el vallado perimetral en Fede 2

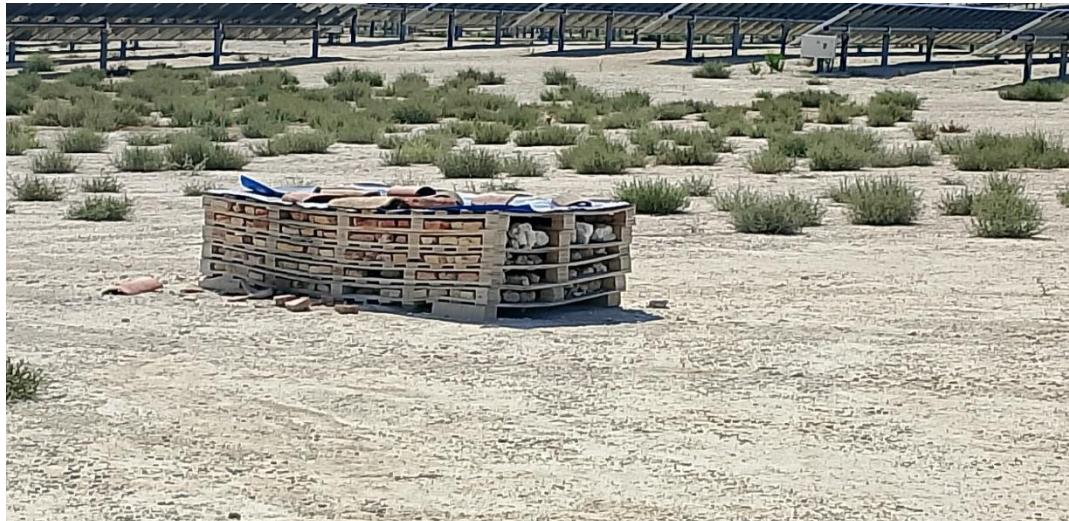
- Hoteles de insectos: el estado de los hoteles es correcto, aunque no se ha encontrado evidencias de su uso por el momento.

**Fotografía 4.** Hotel de insectos en Fede

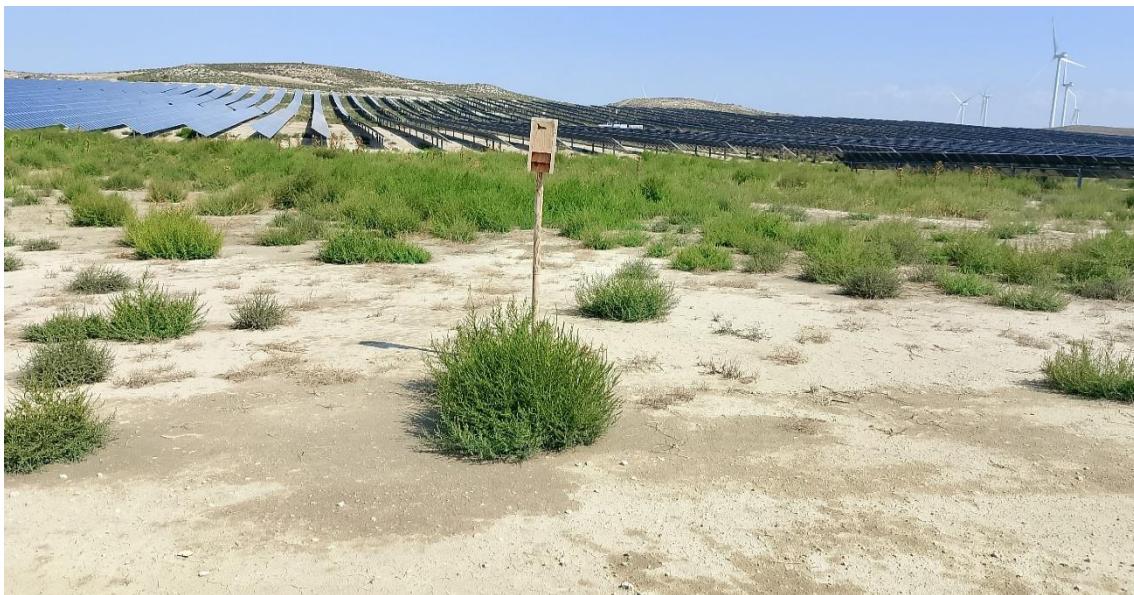
- Refugio de quirópteros: el estado de los refugios es correcto. No se observan evidencias por el momento de su uso.

**Fotografía 5.** Refugio de quirópteros en Fede

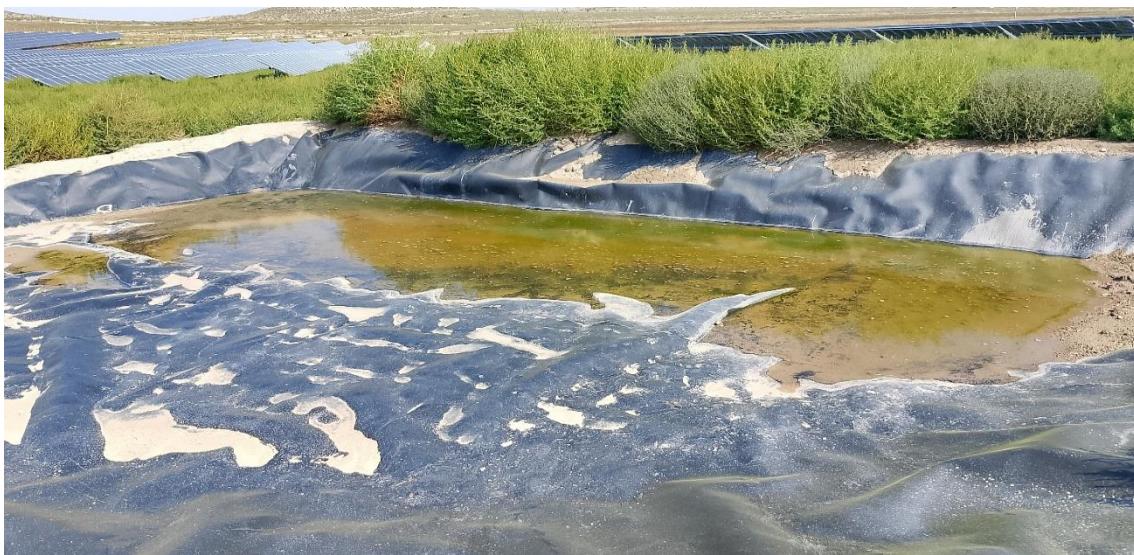
- **Balsetes artificiales:** el estado de los balsetes es correcto y sirve como nicho reproductivo para libélulas (*Anisoptera sp.*) según hemos observado.

**Fotografía 6.** Balsete. Parcela 1

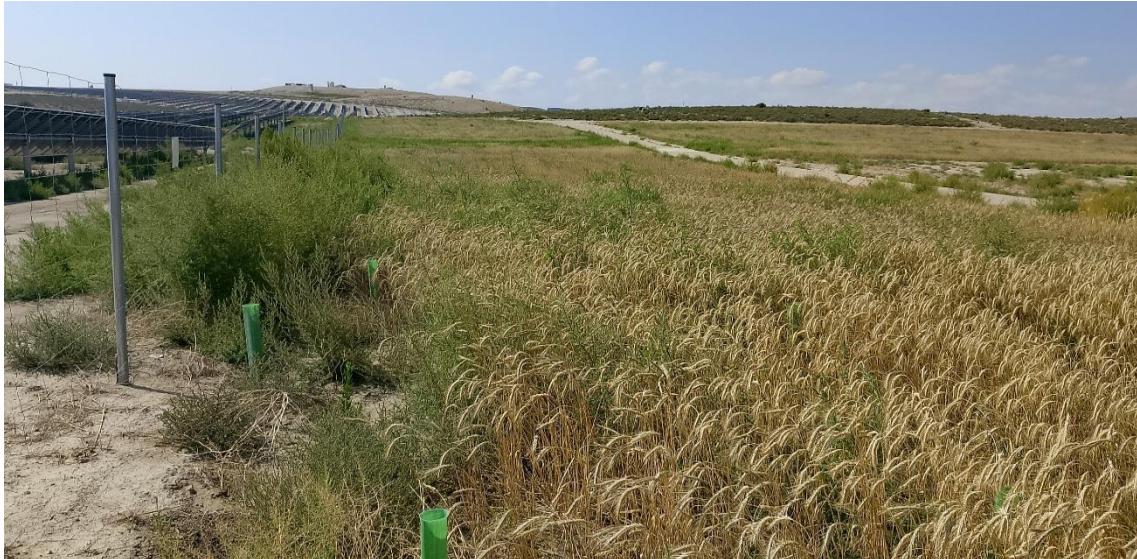
- Pantalla vegetal: se desarrolla correctamente, siendo su índice de supervivencia del 85% aproximadamente, aunque sigue invadida en parte por gramíneas.

**Fotografía 7.** Pantalla vegetal en Fede

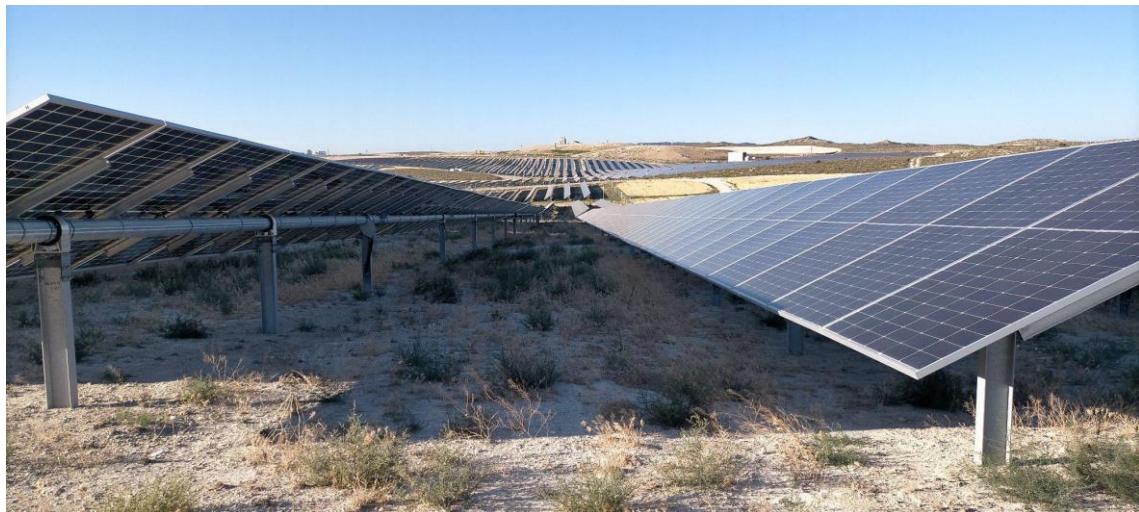
**Fotografía 1.** Revegetación natural en Fede 1 Parcela 1

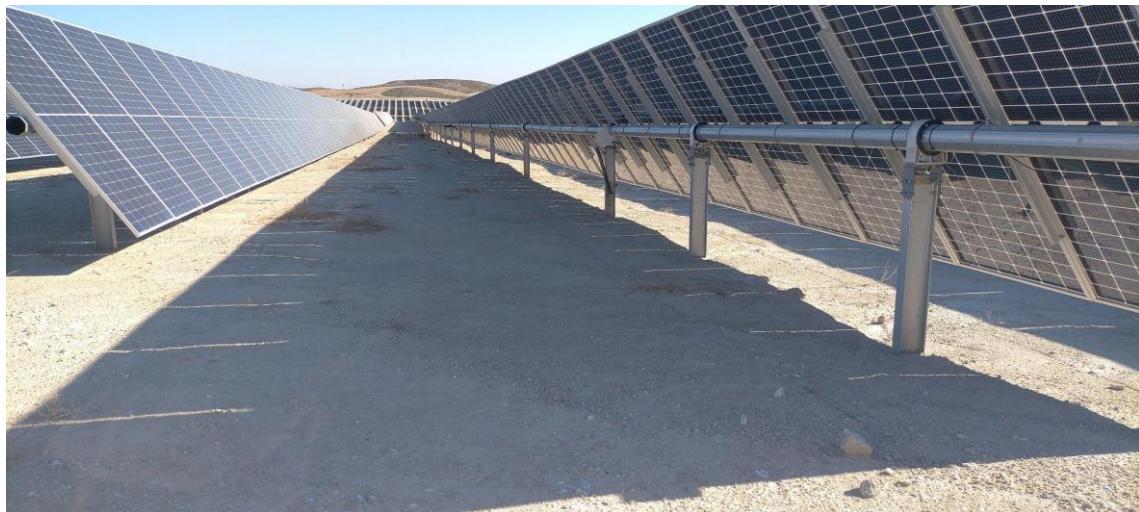
**Fotografía 2.** Revegetación natural en Fede 2 Parcela 2

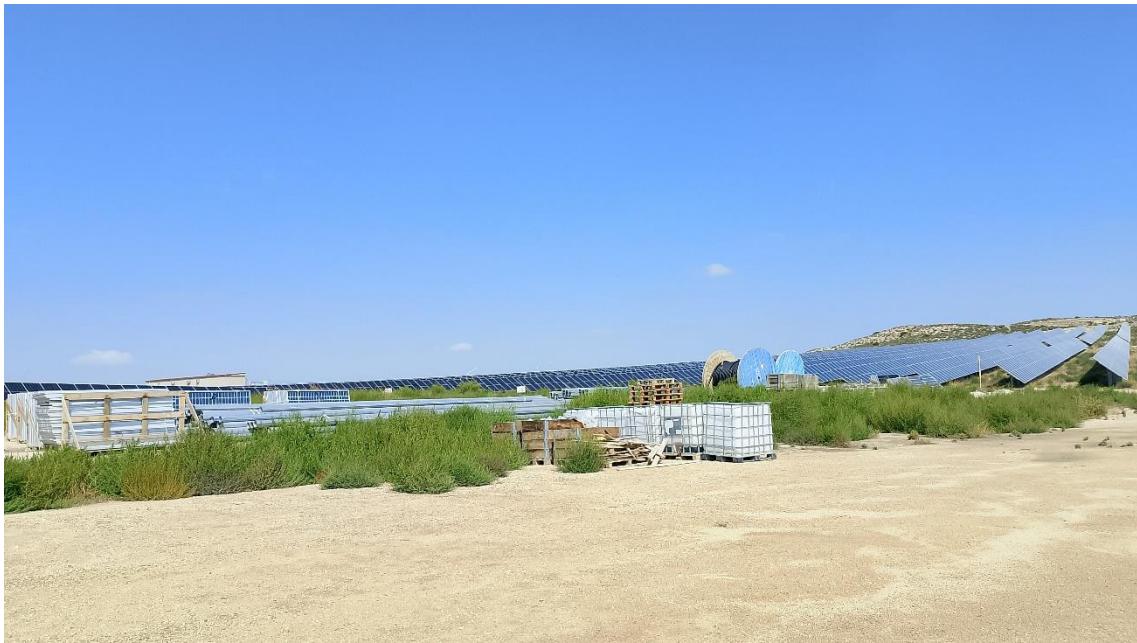
**Fotografía 3.** Material acopiado en Fede 1 Parcela 1

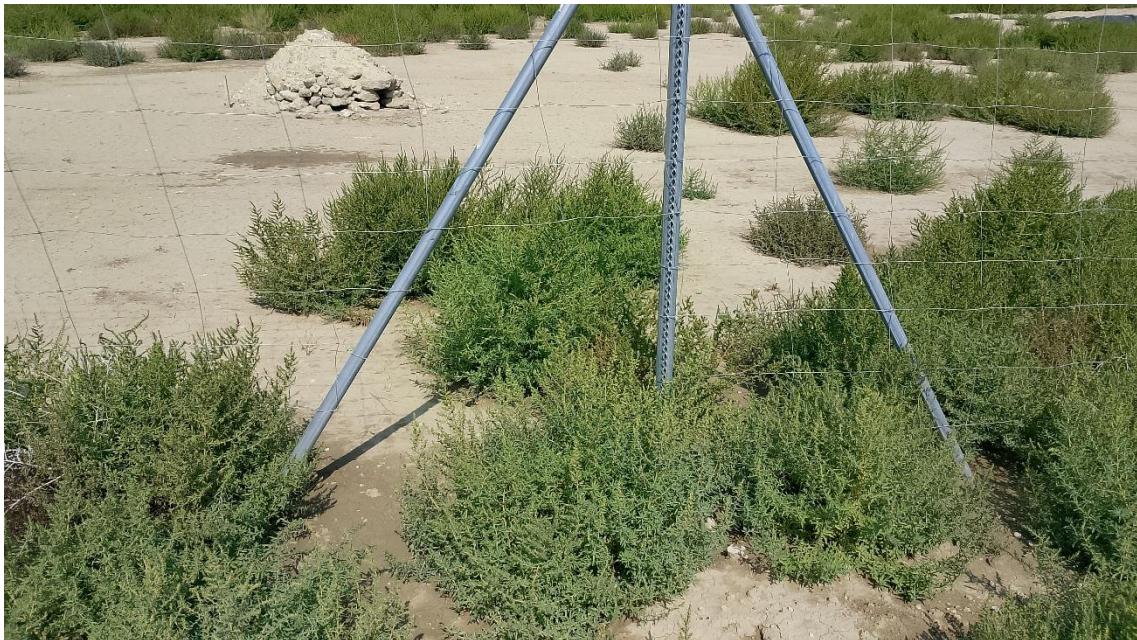
**Fotografía 7.** Paso de fauna en Fede

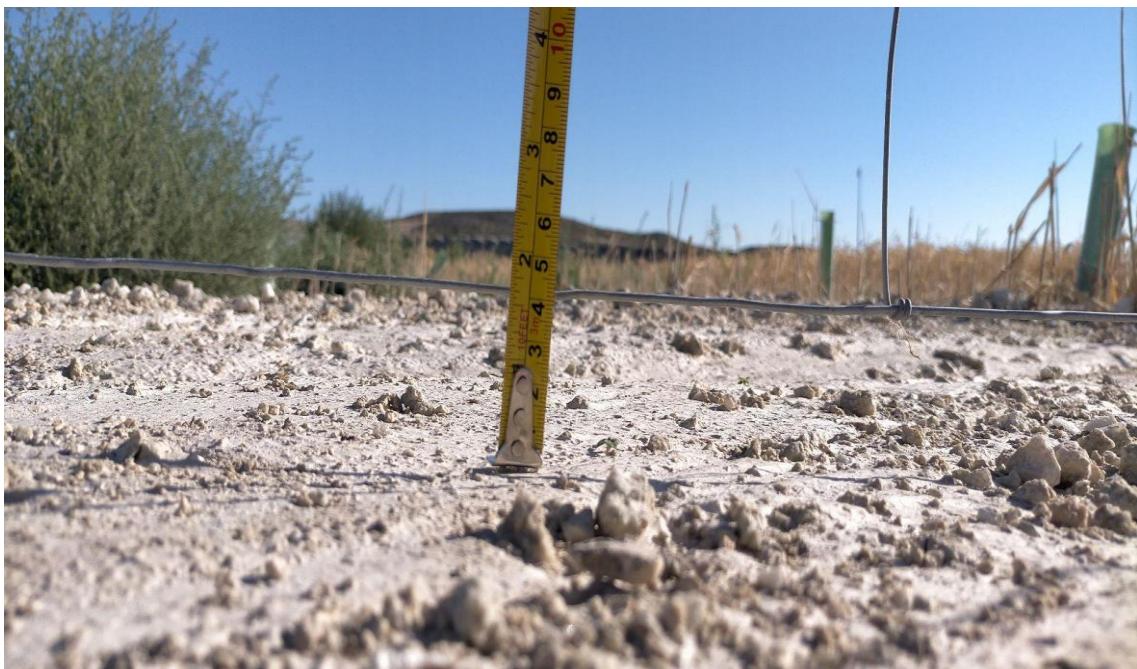
**Fotografía 8.** Espacio entre vallado y suelo junto a la entrada de Fede 2, en el mes de julio, tras la acumulación de sedimentos

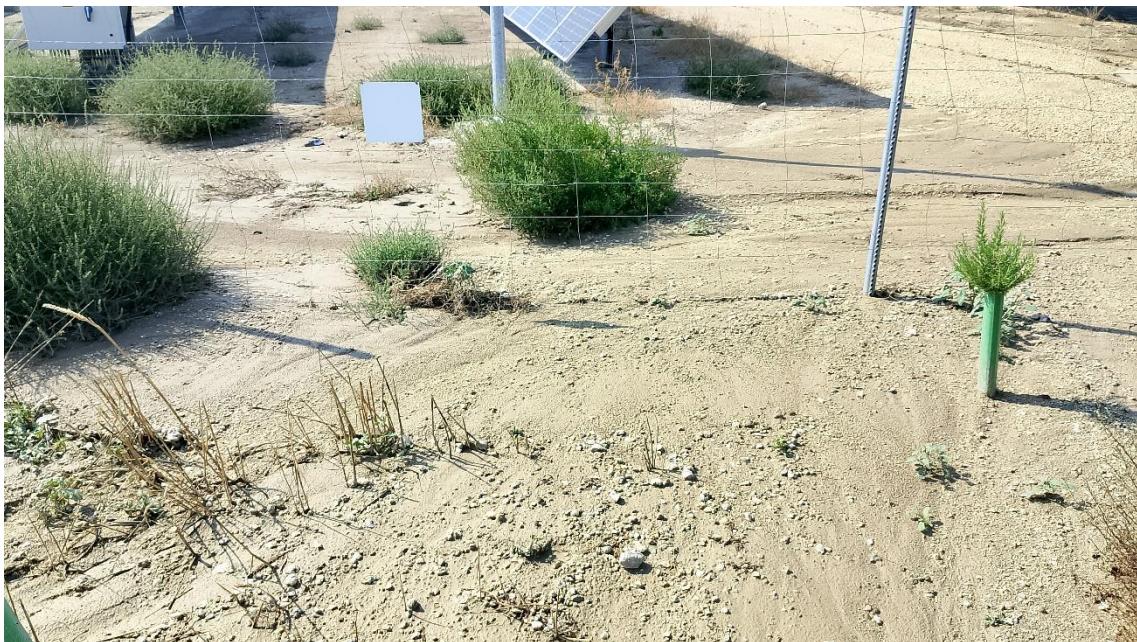
**Fotografía 9.** El sedimento ha cubierto el espacio entre vallado y suelo junto a la entrada de Fede 2  
Parcela 2 en septiembre

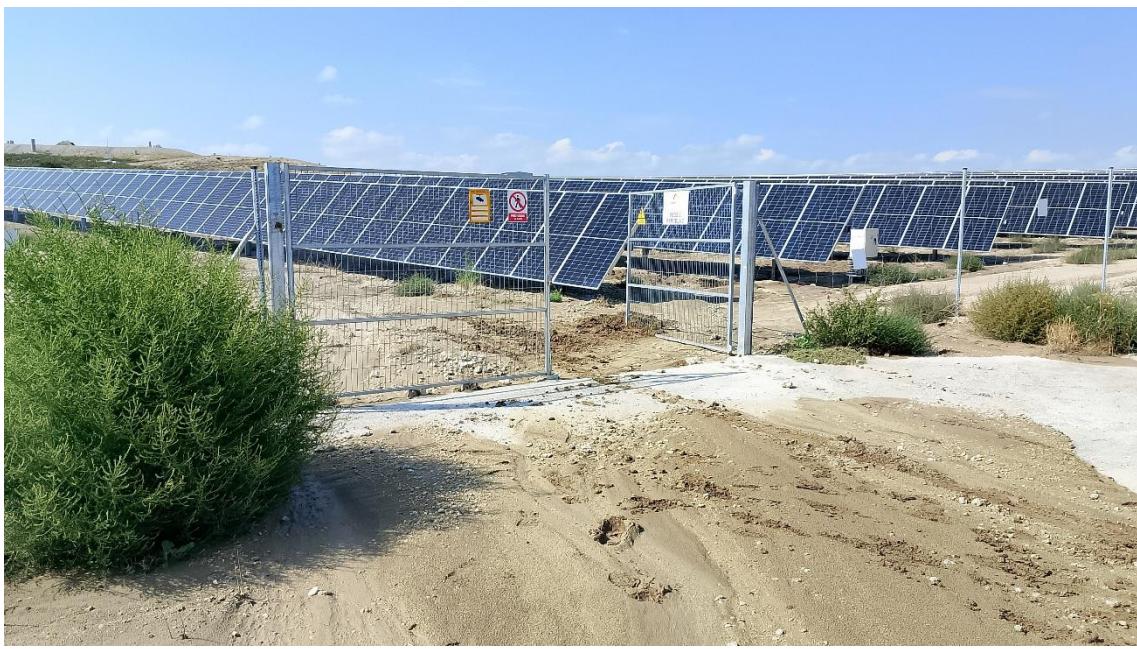
**Fotografía 10.** Entrada de Fede 2 Parcela 2 casi colapsada por el sedimento

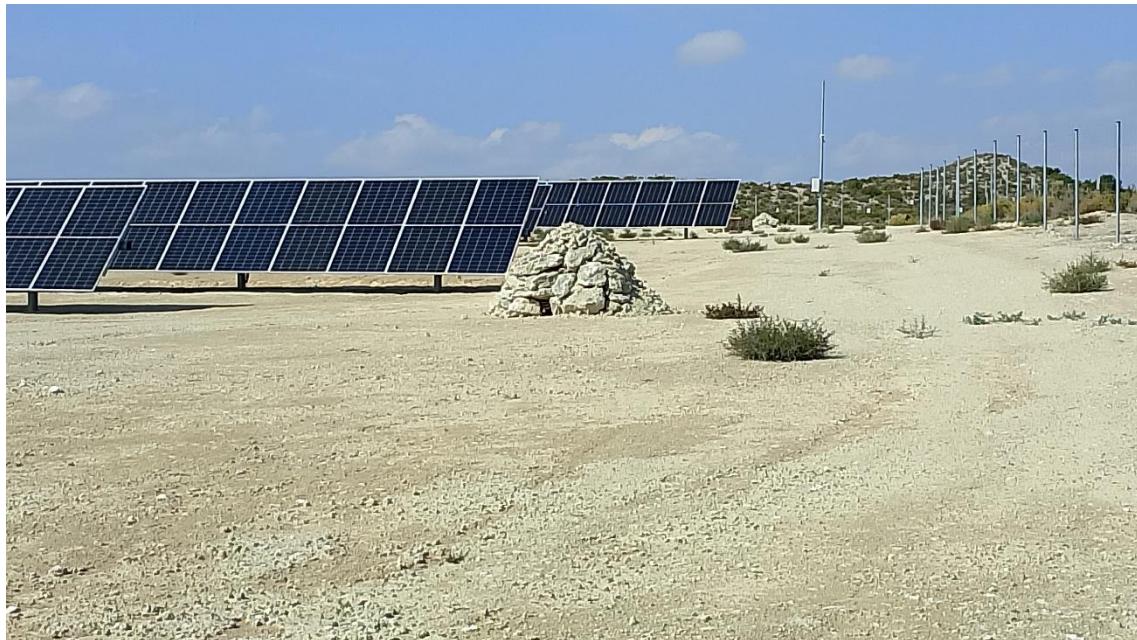
**Fotografía 11.** Majano en Fede

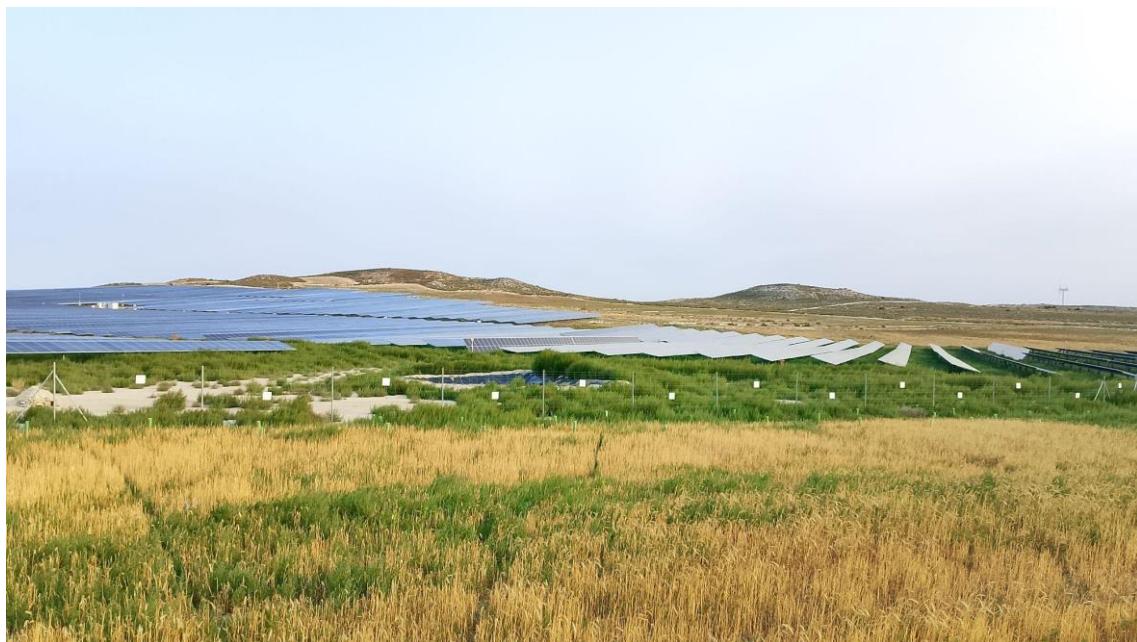
**Fotografía 12.** Vista general de parte del vallado de Fede
