PLANTA SOLAR FOTOVOLTAICA (FV)

"FEDE" DE 25 MWp"

Programa de Vigilancia Ambiental

| Informe de FASE de: | CONSTRUCCIÓN |

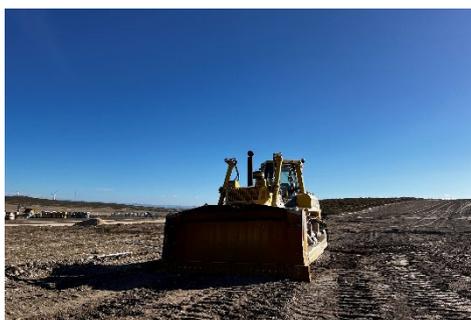
Figura 2 Movimientos de tierras

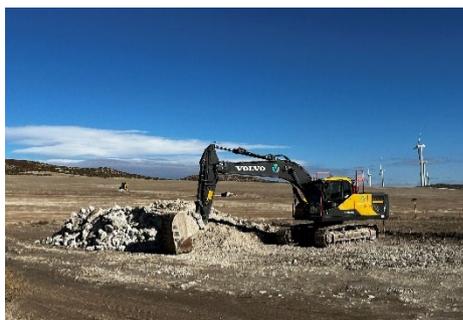
Figura 3 Apertura de zanjas

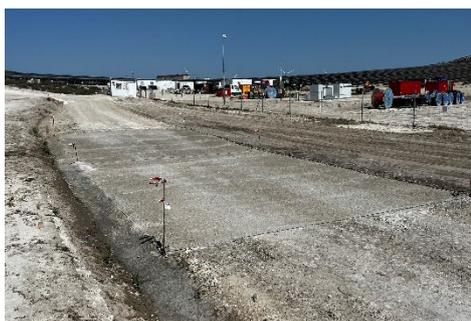
Figura 4 Trabajos de cimentación

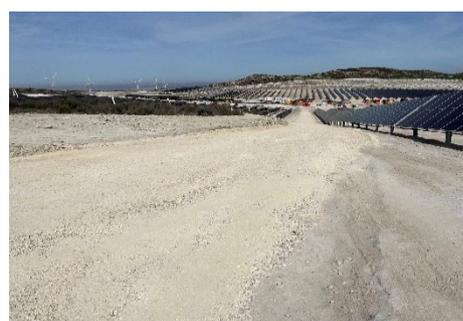
Figura 5 Apertura de viales

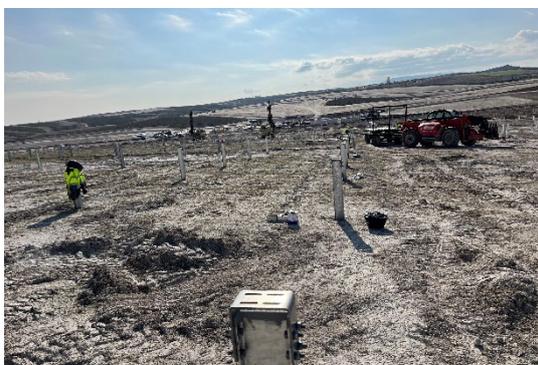
Figura 6 Hincado

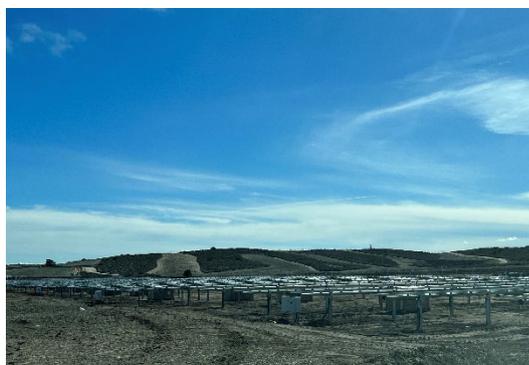
Figura 7 Montaje de los trackers

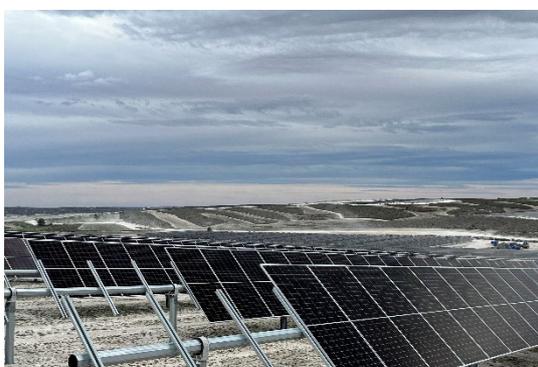
Figura 8 Montaje de los módulos fotovoltaicos

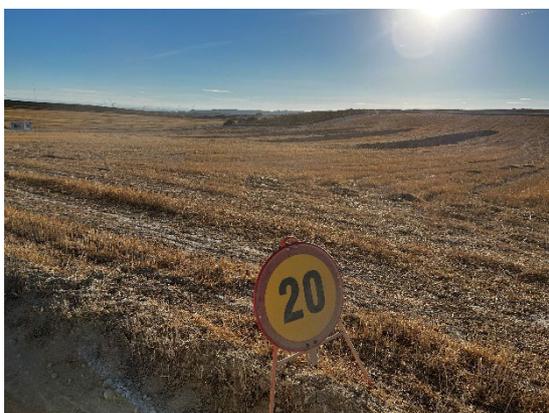
Para reducir la emisión de polvo y partículas en suspensión, se llevaron a cabo riegos regulares de caminos, y también se limitó la velocidad a 20 km/h.

Figura 13 Señal de velocidad

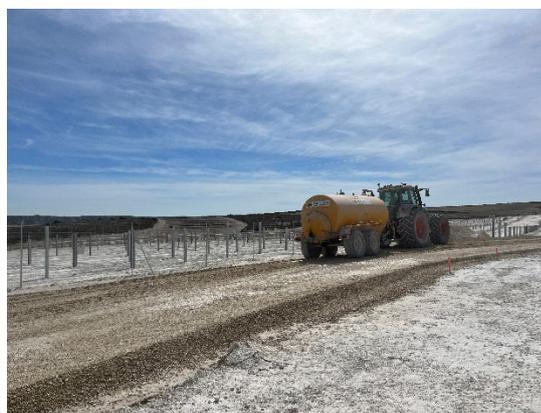
Figura 14 Cuba para la realización de riegos

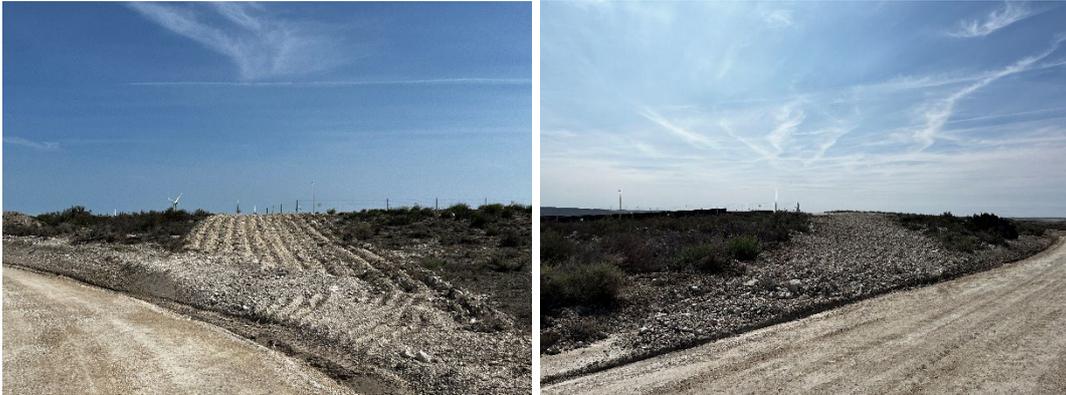
Durante la fase de construcción, se llevó a cabo un control visual de la apertura de caminos y accesos. Todos coincidían con lo proyectado y la apertura de caminos y accesos temporales fueron restaurados.

Figura 15 Restauración de accesos temporales

Figura 16 Restauración de accesos temporales

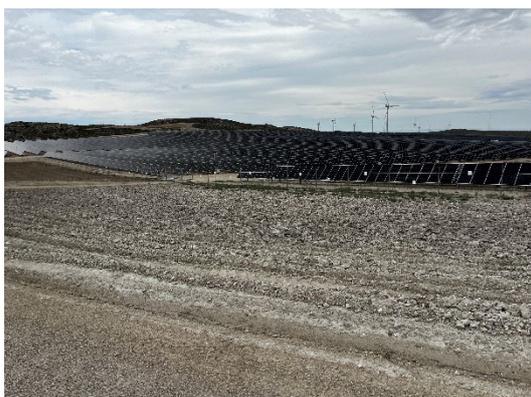
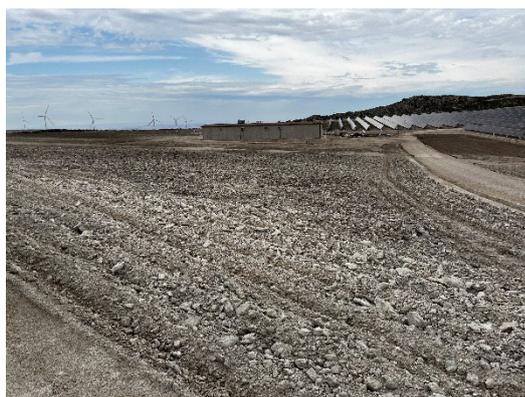
Durante la fase de construcción no hubo maquinaria circulando por zonas ajenas a la obra ni sus inmediaciones. Por otro lado, se realizaron descompactaciones en las zonas donde se vio afectado por el transcurso de la obra.

Figura 17 Descompactación del suelo

Figura 18 Descompactación del suelo

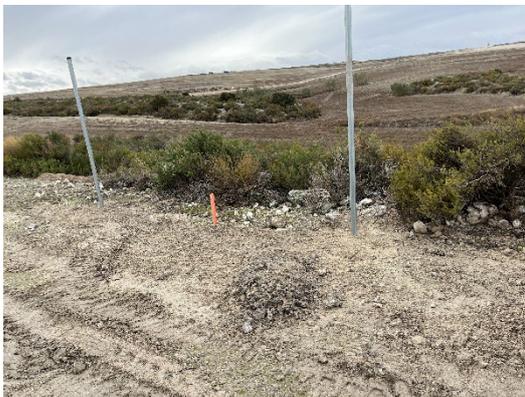
Durante las visitas y sobre todo en el periodo de trabajos de cimentación, se llevó a cabo un control sobre los posibles vertidos accidentales y de que los trabajadores limpien las cubas en las zonas destinadas para ello.

Figura 21 Pequeños vertidos de hormigón

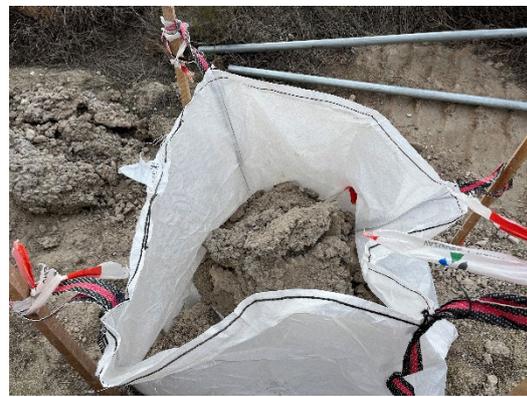
Figura 22 Retirada de los vertidos de hormigón

Las posibles manchas de hormigón que hayan podido caer en caminos se recogerán y se llevarán a vertedero a la mayor brevedad posible.

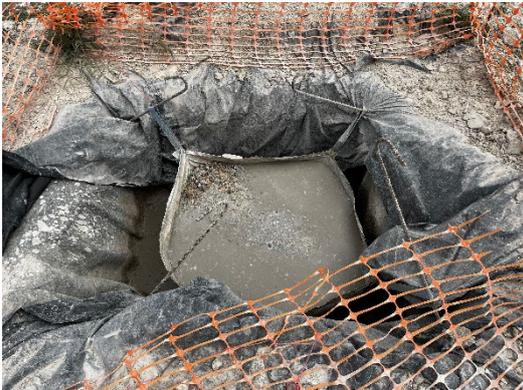
En este momento, el punto limpio de la zona logística como la zona de limpieza de cubas de hormigón no ha sido retirado aun, pero los puntos limpios dispuestos dentro del PSFV fueron desmantelados en el momento que dejaron de generarse residuos por gestores autorizados. También se revisó la documentación correspondiente de estos gestores.

Figura 23 Lavadero de cubas de hormigón

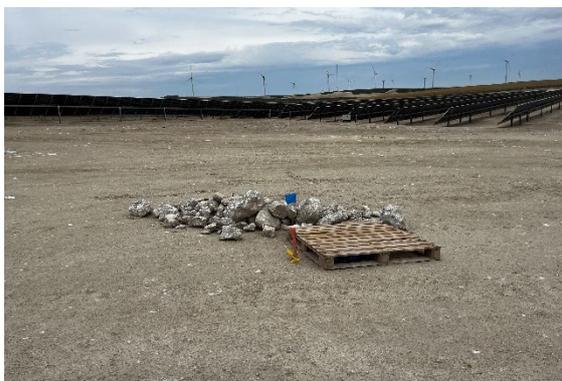
Para la construcción de los majanos se utilizaron piedras amontonadas sobre una base de pallets para el refugio de la fauna local.

Figura 30 Materiales para los majanos

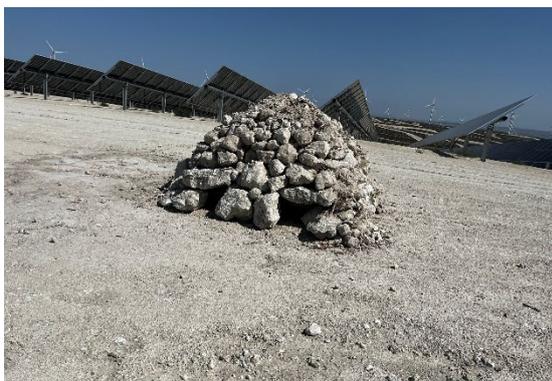
Figura 31 Majanos

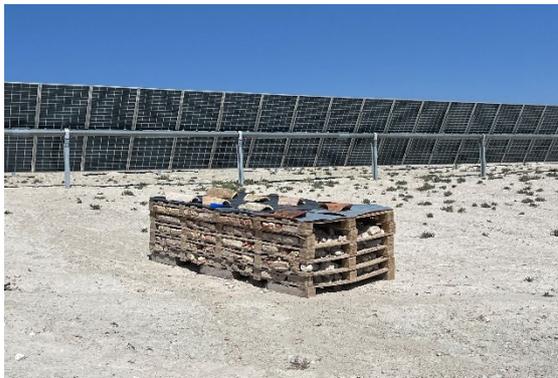
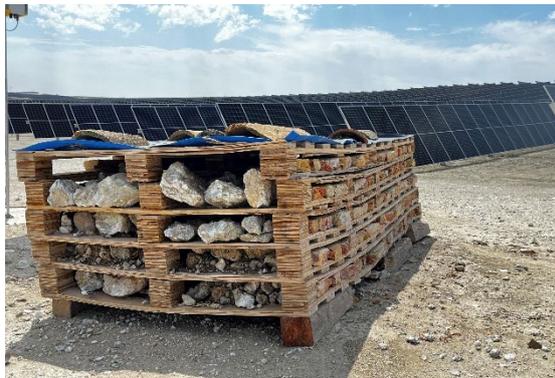
Para los hoteles de insectos, se utilizó una base de pallets, en la que se rellenó con un sustrato de piedras de diferente granulometría para albergar refugio a los insectos de la zona.

Figura 32 Hoteles de insectos

Figura 33 Hoteles de insectos

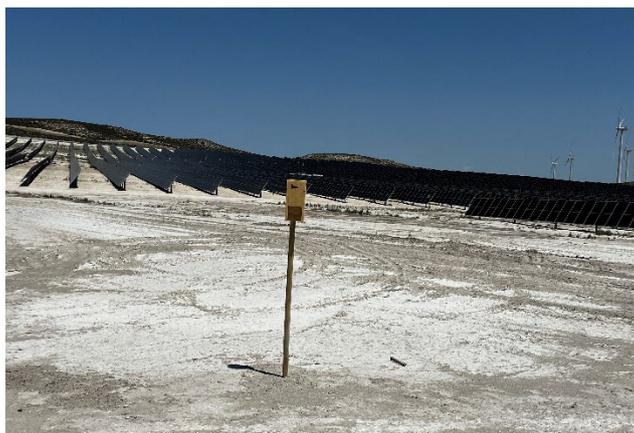
Para los refugios de quirópteros, se utilizaron cajas-nido prefabricadas colocadas sobre un poste, a una altura de 1,80 metros aproximadamente.

Figura 34 Refugio de quirópteros

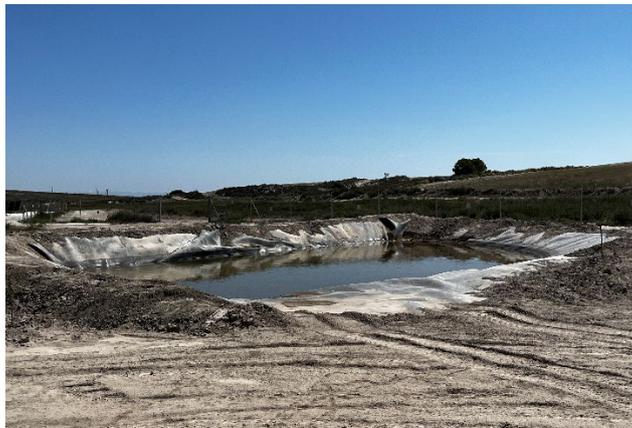
Para los balsetes, se creó una balsa artificial y se colocó una lona plástica para favorecer la acumulación de agua.

Figura 35 Balsete

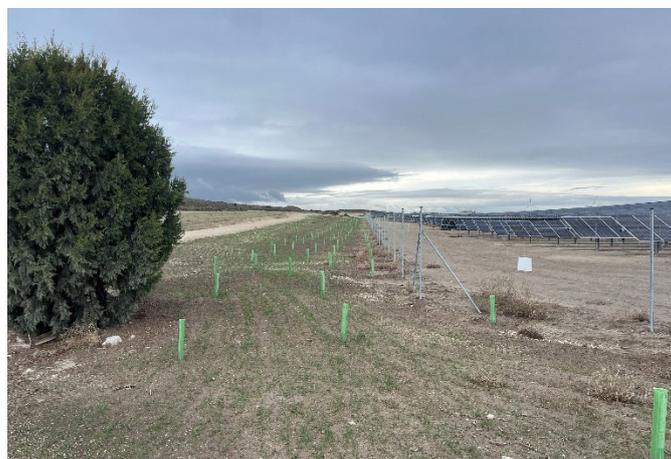
El apantallamiento vegetal se realizó durante el mes de noviembre de 2023 con una climatología y régimen hídrico adecuado. Esta pantalla consiste en una plantación al tresbolillo por el perímetro vallado de la PSFV.

Figura 36 Apantallamiento vegetal

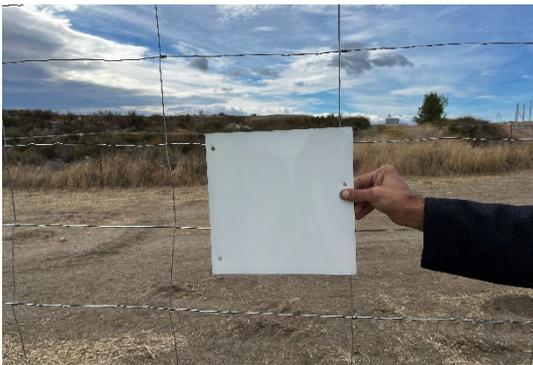
En la instalación del vallado perimetral, se cumplió con las medidas impuestas en la DIA, dejando 20 centímetros de permeabilidad al suelo, colocando placas esteparias metálicas de 25 cm x 25 cm a lo largo del vallado colocados al tresbolillo, y con la apertura de pasos de fauna con una distancia máxima de 50 m entre uno y otro, con un tamaño de 79 cm de alto y 53 cm de ancho.

Figura 37 Placa esteparia

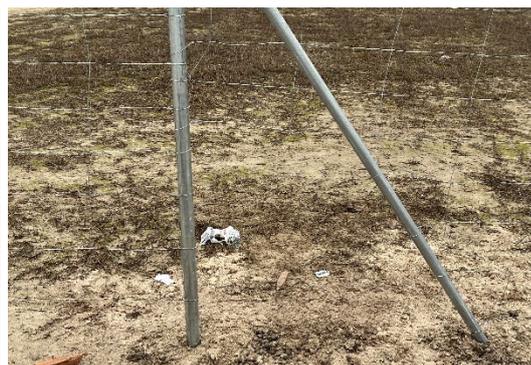
Figura 38 Paso de fauna
