PLANTA SOLAR FOTOVOLTAICA (FV)
"FEDE" DE 25 MWp"

Programa de Vigilancia Ambiental

Nombre de la instalación:	FV FEDE
Provincia/s ubicación de la instalación:	ZARAGOZA
Nombre del titular:	RENOVABLES DE LA CLAMOR S.L.
CIF del titular:	B-99.465.098
Nombre de la empresa de vigilancia:	ARGUSTEC S.L.
Tipo de EIA:	ORDINARIA
Informe de FASE de:	CONSTRUCCIÓN
Periodicidad del informe según DIA:	MENSUAL
Año de seguimiento n.º:	AÑO 2
N.º de informe y año de seguimiento	INFORME N.º 1 DEL AÑO 2
Período que recoge el informe:	OCTUBRE 2023

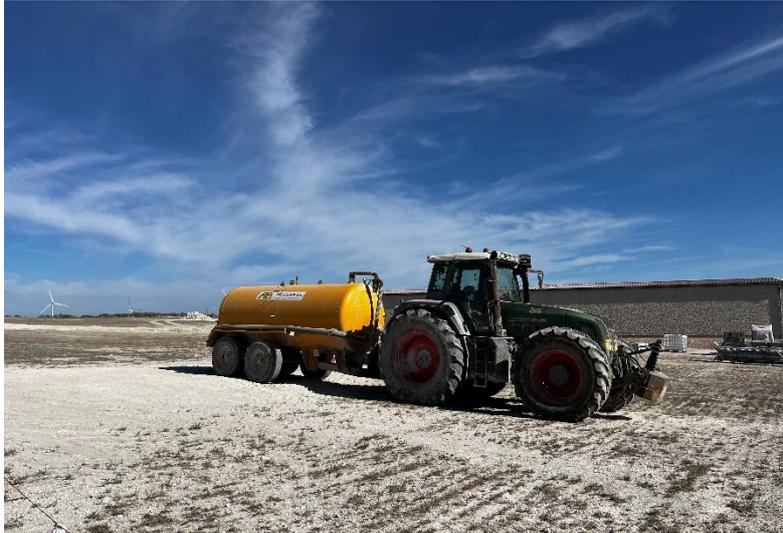
Figura 2 Cuba para la realización de riegos

La obra dispone de cuba de agua y se realizan riegos con regularidad. Además, la obra cuenta con un límite de velocidad establecido de 20km/h para reducir de esta forma las emisiones de polvo.

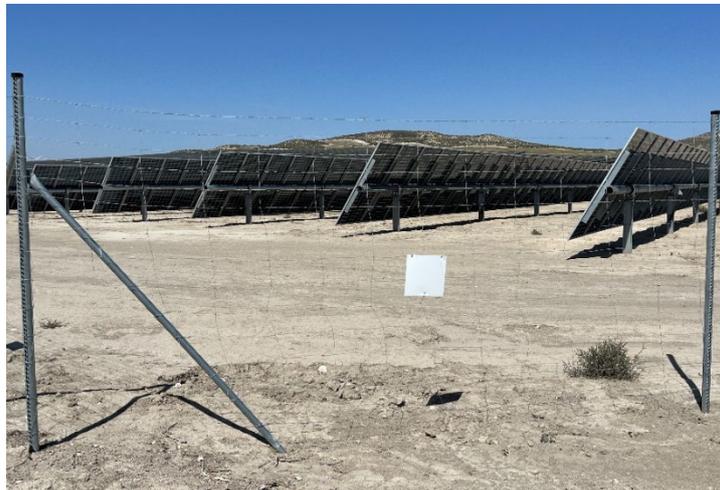
Figura 3 Vallado perimetral

Se ha finalizado con la instalación del vallado perimetral, colocando del mallado cinagético y de las placas esteparias.

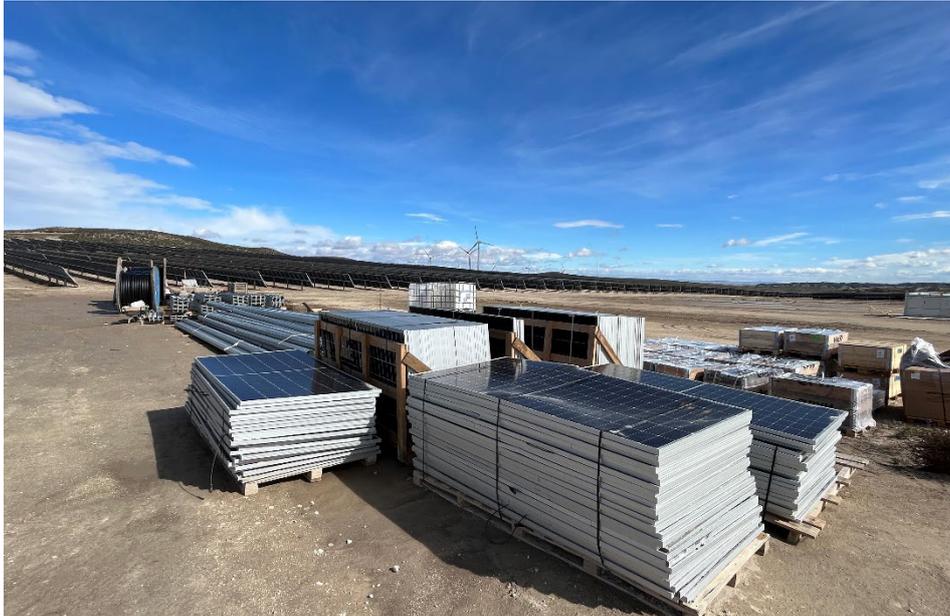
Figura 5 Acopio del material de construcción

La planta mantiene un nivel de limpieza óptimo, y los acopios de material de construcción se ha realizado en zonas destinadas para la labor y sobre terreno de cultivo.
