SEGUIMIENTO AMBIENTAL EN FASE DE EXPLOTACIÓN INFORME CUATRIMESTRAL 15

“PLANTA FOTOVOLTAICA HAZAÑA SOLAR Y SUS INSTALACIONES DE EVACUACIÓN” SAMPER DE CALANDA (TERUEL)

Nombre de la instalación	FV Hazaña
Provincia	Teruel
Nombre del titular	HAZAÑA SOLAR, S.L.
CIF del titular	B-87989844
Nombre de la empresa de vigilancia	Luz de Gestión y Medio Ambiente
Tipo de EIA	Ordinaria
Informe en FASE de	Explotación
Periodicidad del informe según DIA	Cuatrimestral
Año de seguimiento nº	Año 5
Nº de informe y año de seguimiento	Informe nº 3 del Año 5
Periodo que recoge el informe	Noviembre 2024 - febrero 2025

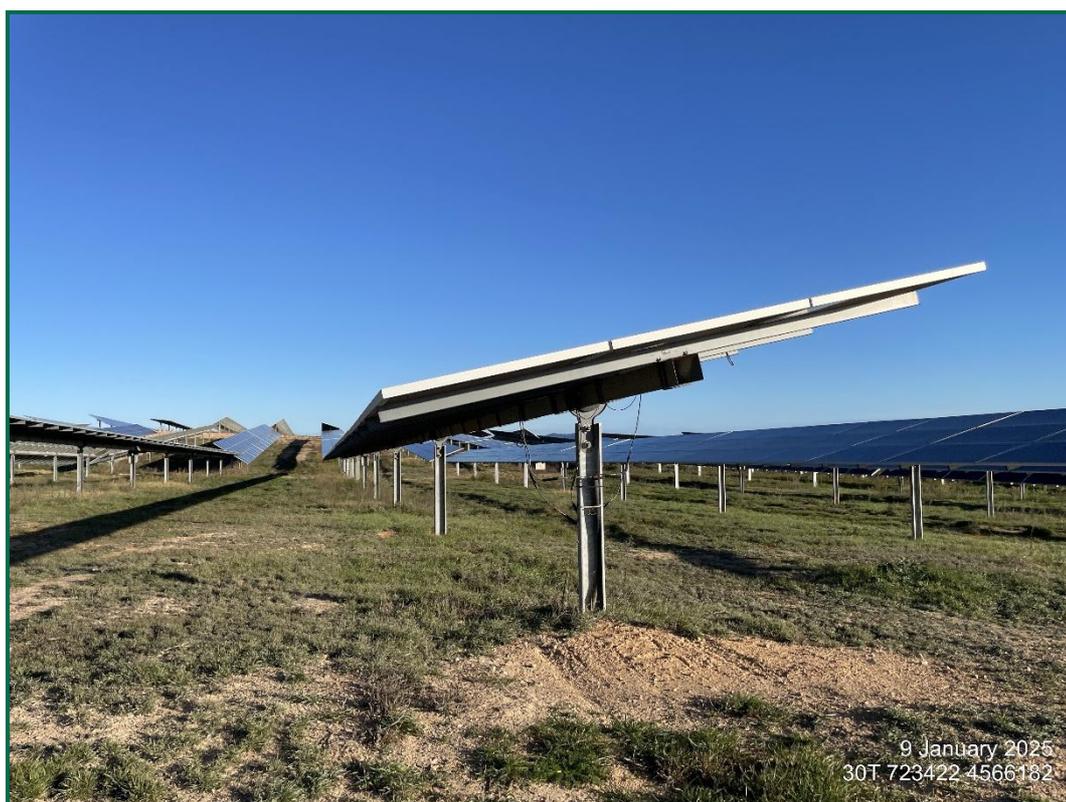
Fotografía 1. Vegetación entre placas en su estado actual.

El control del crecimiento de la vegetación que pudiera afectar a los paneles solares se realiza tan solo en las superficies bajo los propios paneles, sin afectar a otras zonas con vegetación natural, y mediante medios manuales y/o mecánicos sin utilización de herbicidas u otras sustancias que puedan suponer la contaminación de los suelos y las aguas, actualmente se introduce ganado ovino para realizar este control, y en zonas donde no es suficiente se realizan una podas parciales, con segadora mecánica entre los seguidores, para evitar que el crecimiento de la vegetación sobrepase la altura de las placas.

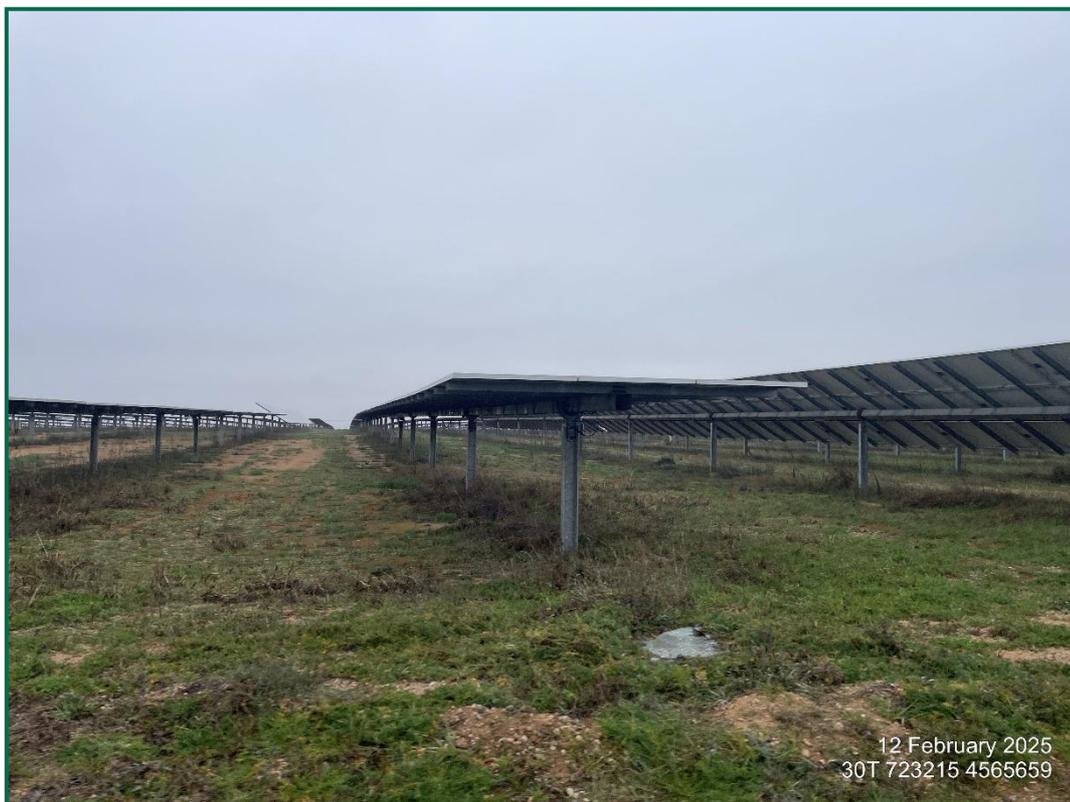
Fotografía 2. Vegetación entre placas en su estado actual.

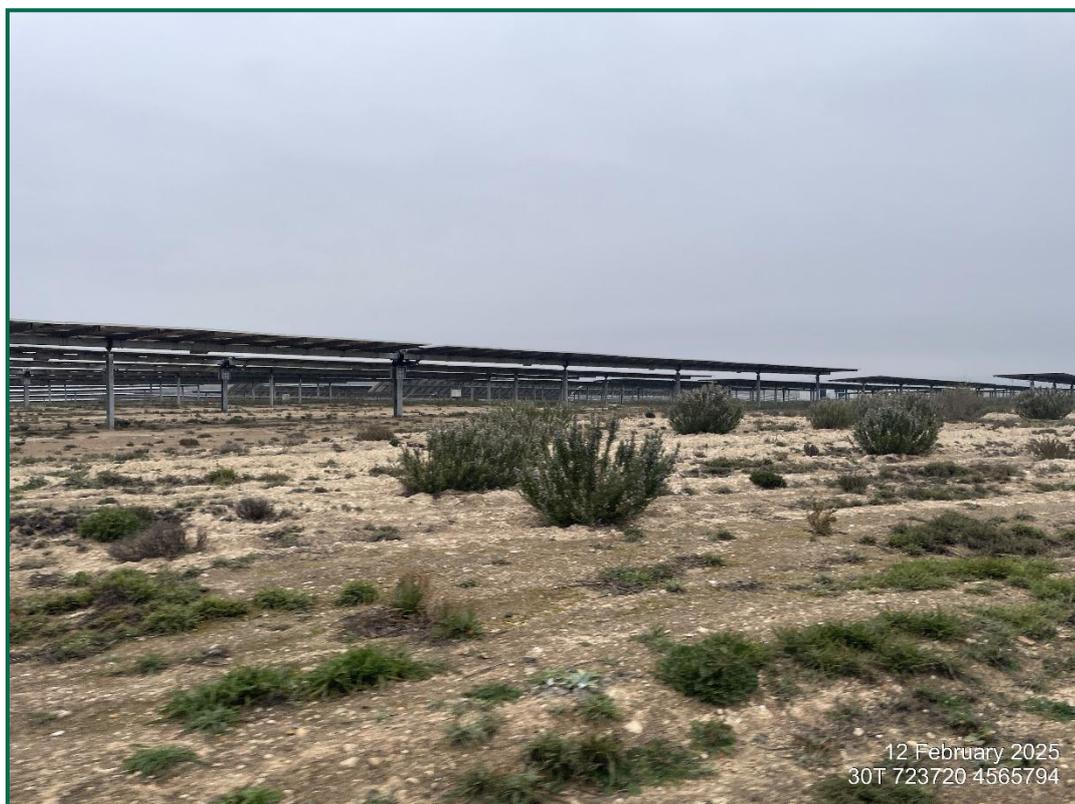
Se ha realizado un seguimiento de la evolución de las revegetaciones realizadas durante los meses de invierno de 2020. Estas plantas se desarrollan correctamente en gran parte de las zonas restauradas, las plantas que mejor resisten y se desarrollan son los romeros. Sin embargo, allí donde el sustrato es calizo y pobre en nutrientes se observan zonas de suelo sin cubrir. Durante la primavera se ha producido un desarrollo de la vegetación espontánea de la zona, en parte propiciada por el aporte de nutrientes de la hidrosiembra, la mayor parte de ellas herbáceas de carácter anual.

Fotografía 3. Zona revegetada en su estado actual.

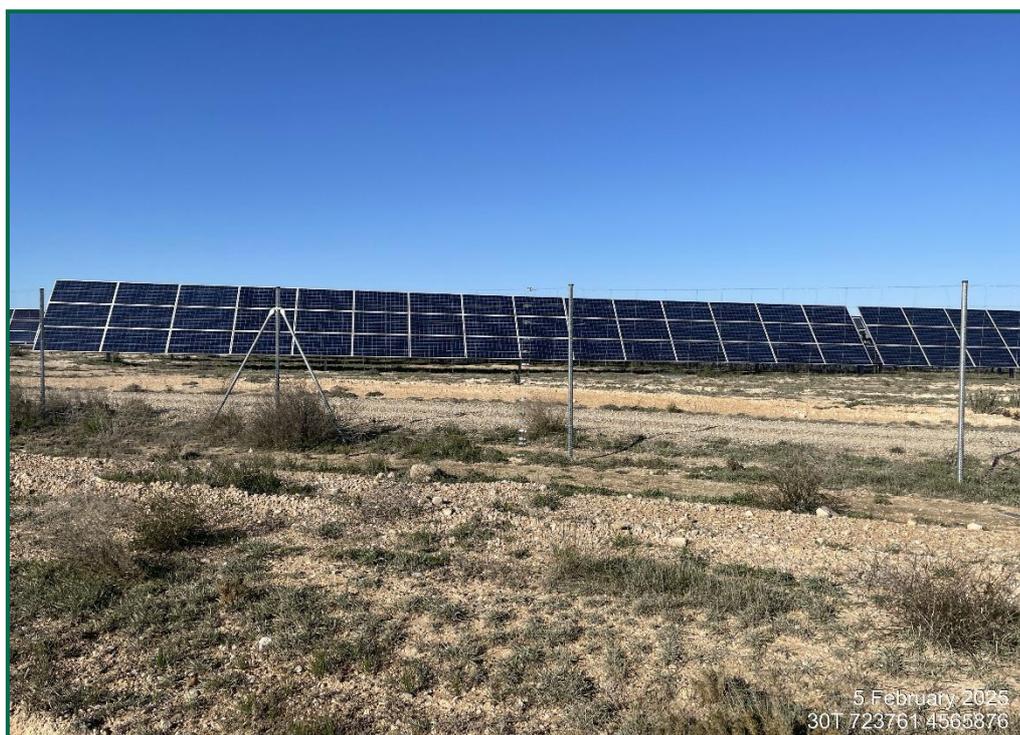
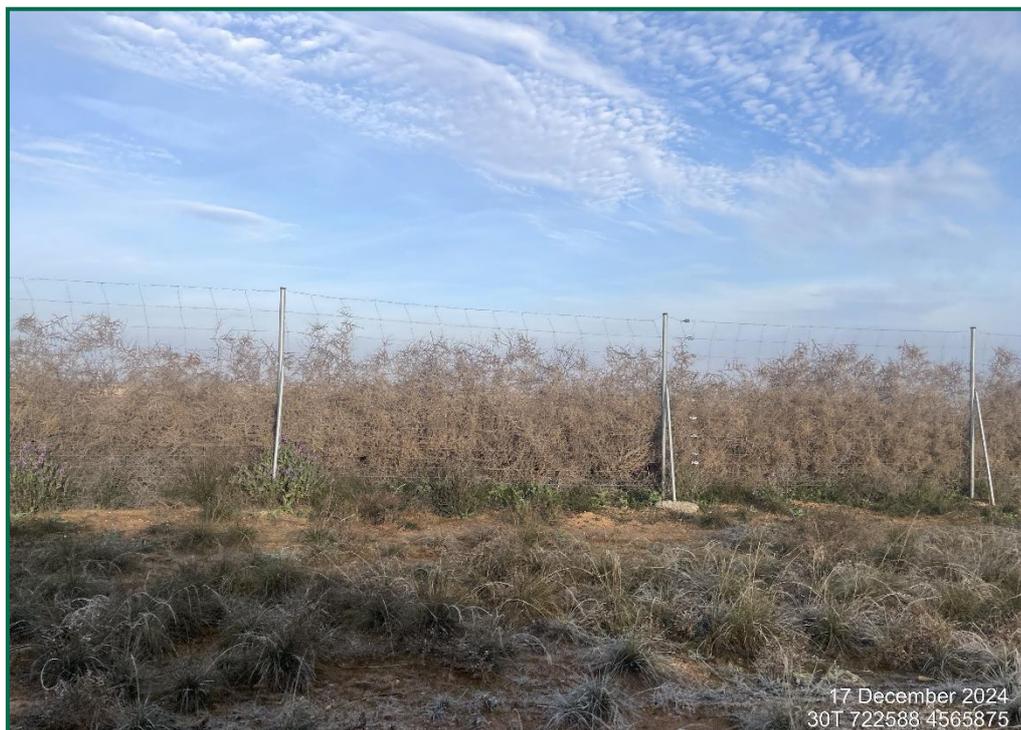
Respecto al vallado perimetral, se ha utilizado malla cinegética que permite el paso de fauna de pequeño tamaño. Este vallado mide 2 metros de altura total y está formado por una serie de alambres verticales y horizontales, con una separación entre los verticales de 30cm, y entre los horizontales de mínimo 15cm en la línea inferior. Se trata de un vallado con permeabilidad para la fauna y no presenta elementos cortantes ni punzantes.

Fotografía 4. Vallado perimetral

Fotografía 5. Vallado perimetral

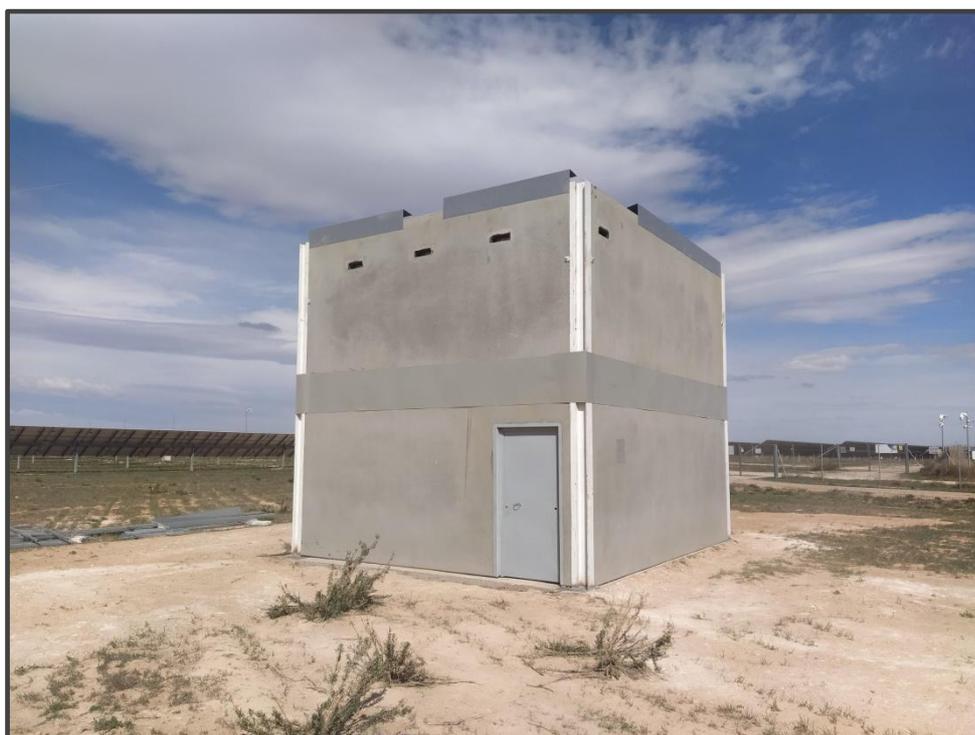
Se ha construido un primillar en colaboración con la ONG DEMA (Defensa y estudio del medio ambiente), con experiencia en proyectos de introducción/reintroducción o reforzamiento de cernícalo primilla, así como su cría en cautividad.

Por el momento no ha sido ocupado por parejas de cernícalo primilla. En futuras fases se contempla la posibilidad de introducción de ejemplares criados en cautividad en caso de no ser ocupado de forma espontánea.

Fotografía 6. Exterior del primillar de nueva construcción.

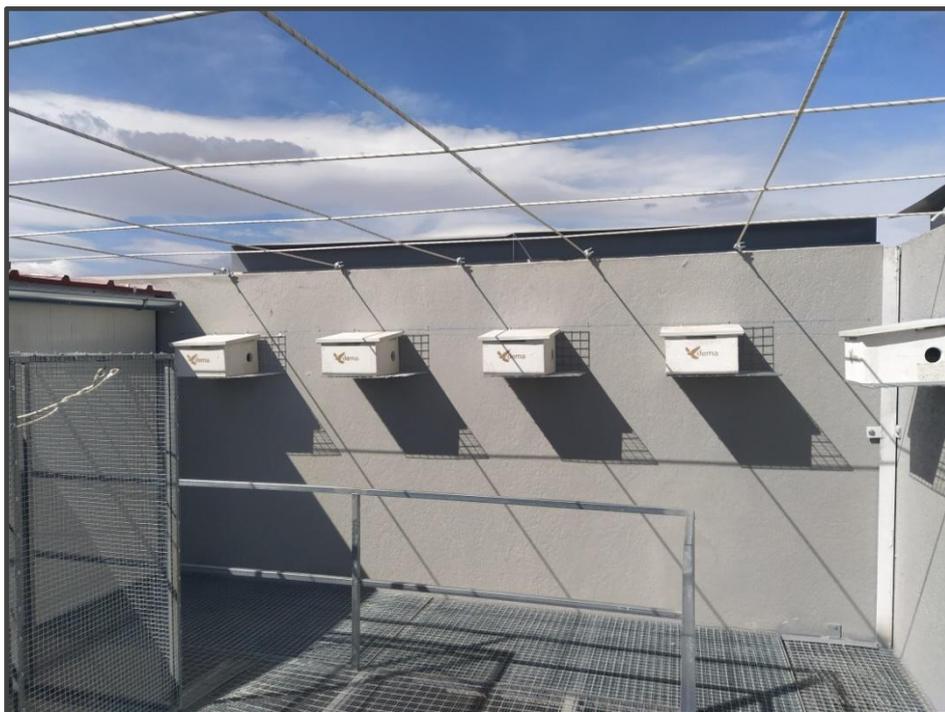
Fotografía 7. Interior del primillar, cajas nido.

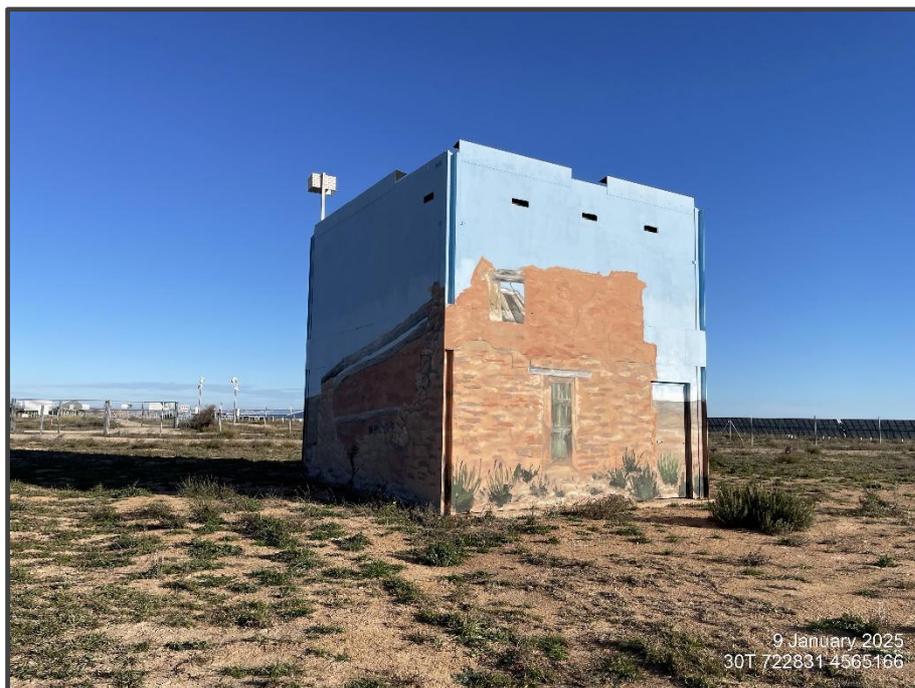
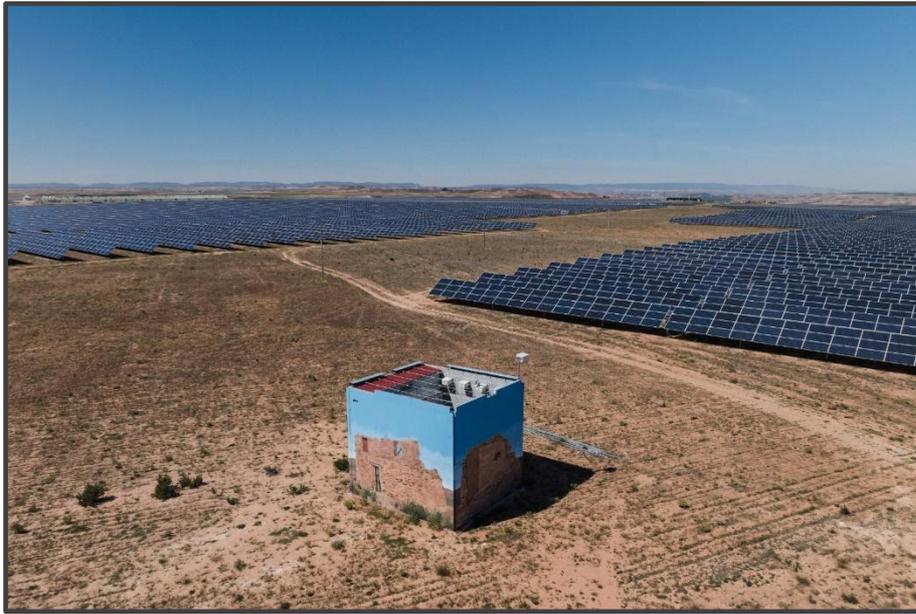
El pasado año se pintó el exterior de este primillar, para mejorar su integración paisajística en el entorno.

Fotografía 8. Exterior del primillar, pintado.

Fotografía 9. Exterior del primillar, pintado.

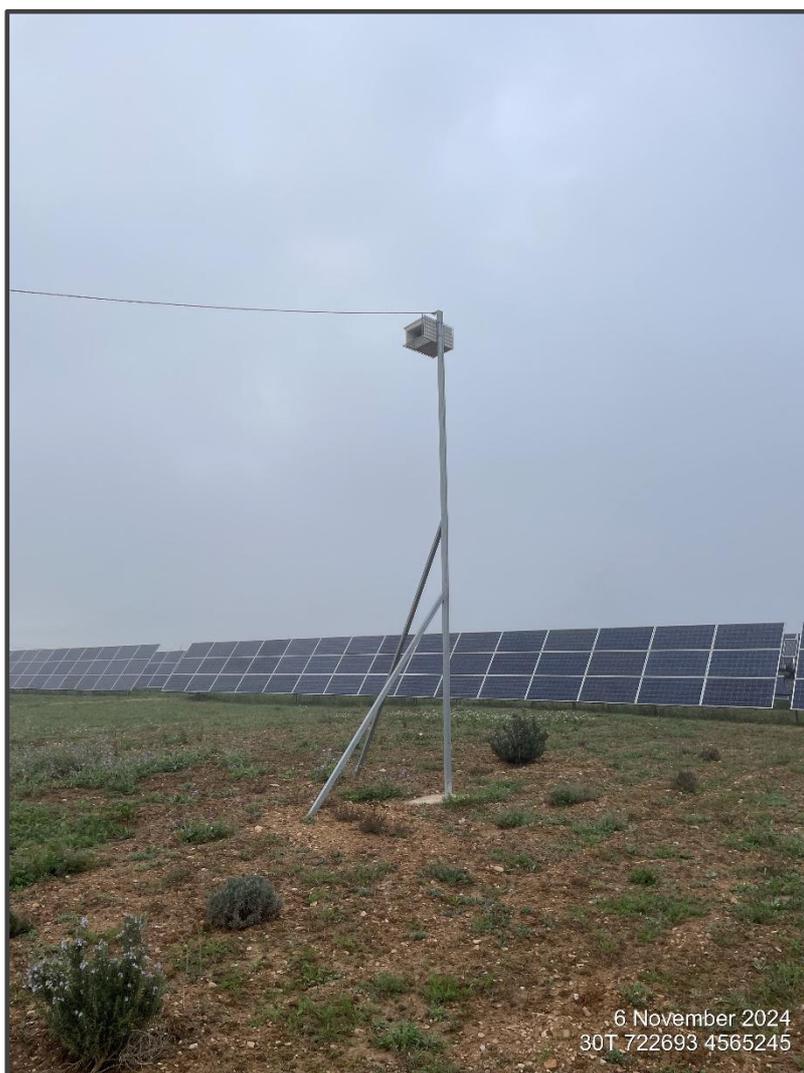
Fotografía 10. Caja para cernícalo primilla, sobre poste.

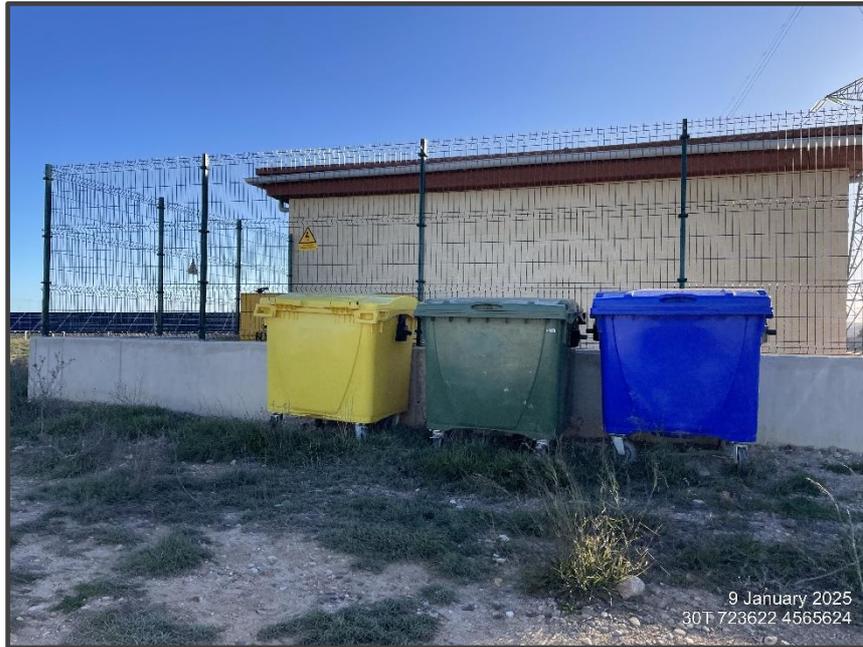
Se han habilitado puntos de acopio selectivo para su uso durante la explotación con contenedores específicos para la separación de residuos, en el edificio de control se encuentran contenedores de inertes, y en el edificio de Aragón Solar, ubicado junto a Ignis, se recogen residuos peligrosos y placas deterioradas.

Fotografía 28. Zona de contenedores.

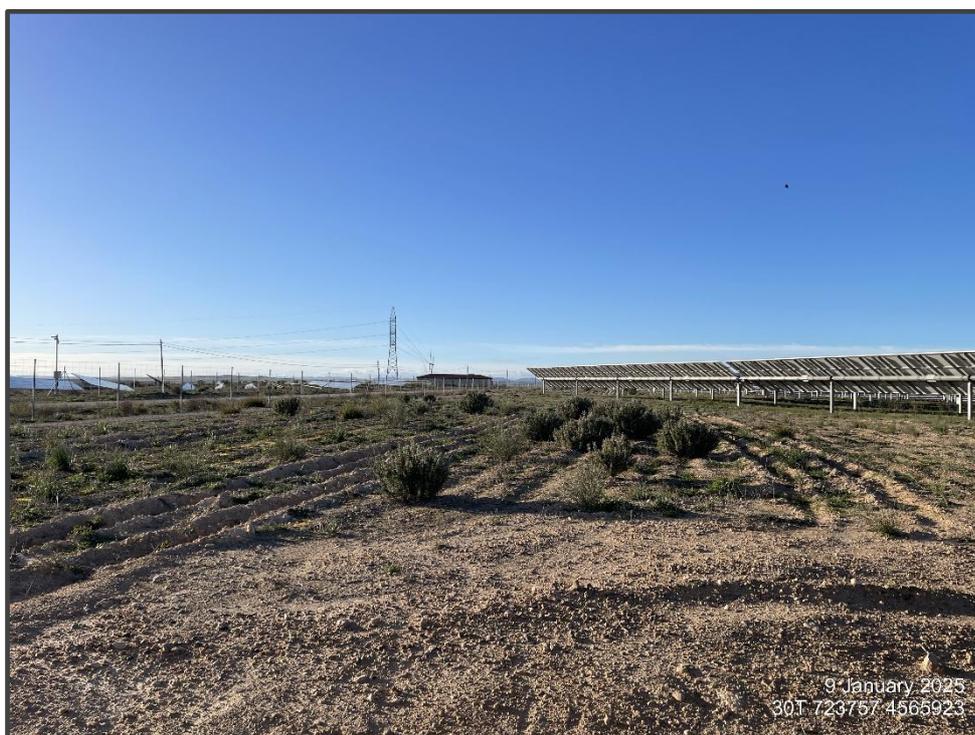
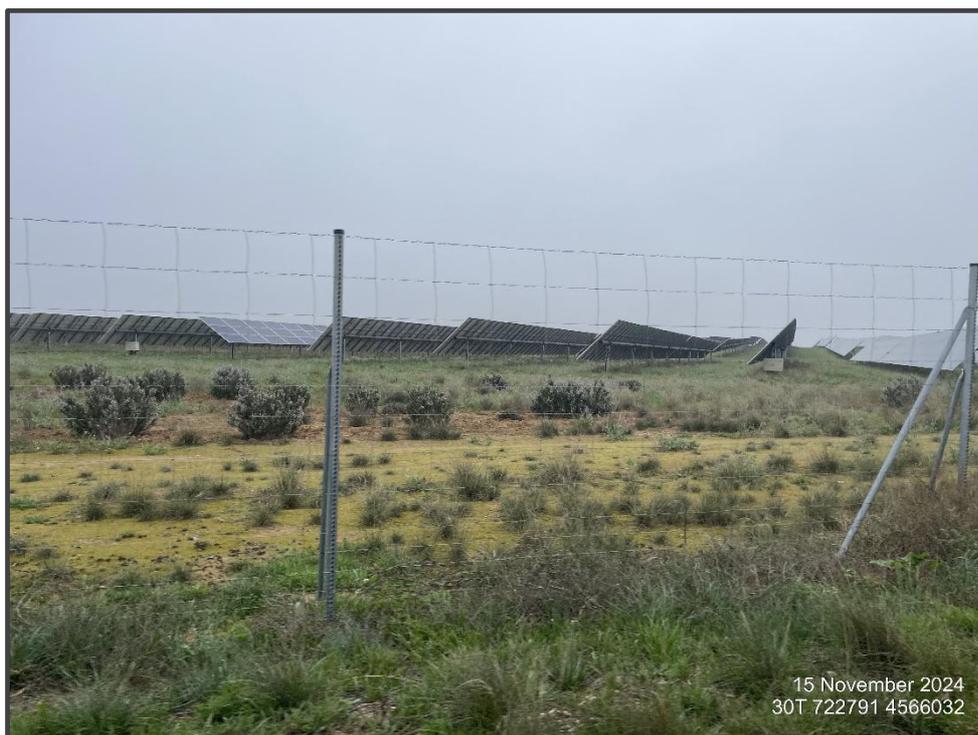
Estas pantallas se desarrollan correctamente, si bien las plantas que las conforman son todavía de pequeño tamaño al encontrarse en fases tempranas de su desarrollo y se ha detectado desaparición de algunas de ellas, está prevista una reposición de marras en los próximos meses.

Estas plantaciones se han revisado en los últimos meses y se han realizado reposiciones donde se observaron marras.

Fotografía 29. Zonas con revegetación.

Fotografía 30. Zonas con revegetación.

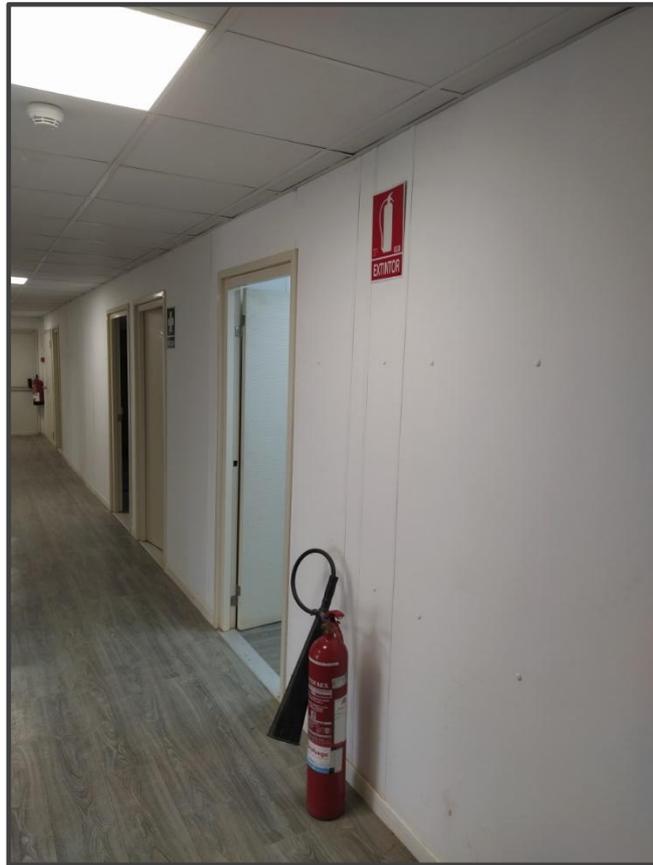
En las visitas se ha comprobado la disposición de equipos extintores de incendios en las instalaciones. Los extintores se encuentran ubicados en los edificios y en la Subestación.

Fotografía 31. Extintores en edificio de control.
