Nombre de la instalación	FV LA ESTANCA Y SET LA ESTANCA 30/220 kV
Provincia de la instalación	TERUEL
Nombre del titular	INSTALACIONES Y SERVICIOS SPINOLA I, S.L.
CIF del titular	B-88253372
Nombre de la empresa de vigilancia	LUZ DE GESTIÓN Y MEDIO AMBIENTE, S.L.
Tipo de EIA	ORDINARIA
Informe en FASE de	CONSTRUCCIÓN
Periodicidad del informe según DIA	MENSUAL
Año de seguimiento nº	1
nº de informe y año de seguimiento	INFORME 11 DEL AÑO 1
Periodo que recoge el informe	MES DE AGOSTO DE 2025

## VIGILANCIA AMBIENTAL EN FASE DE CONSTRUCCIÓN UNDÉCIMO INFORME MENSUAL (AGOSTO 2025)

### PLANTA SOLAR FOTOVOLTAICA LA ESTANCA Y SET ESTANCA 30/220 kV Alcañiz (Teruel)

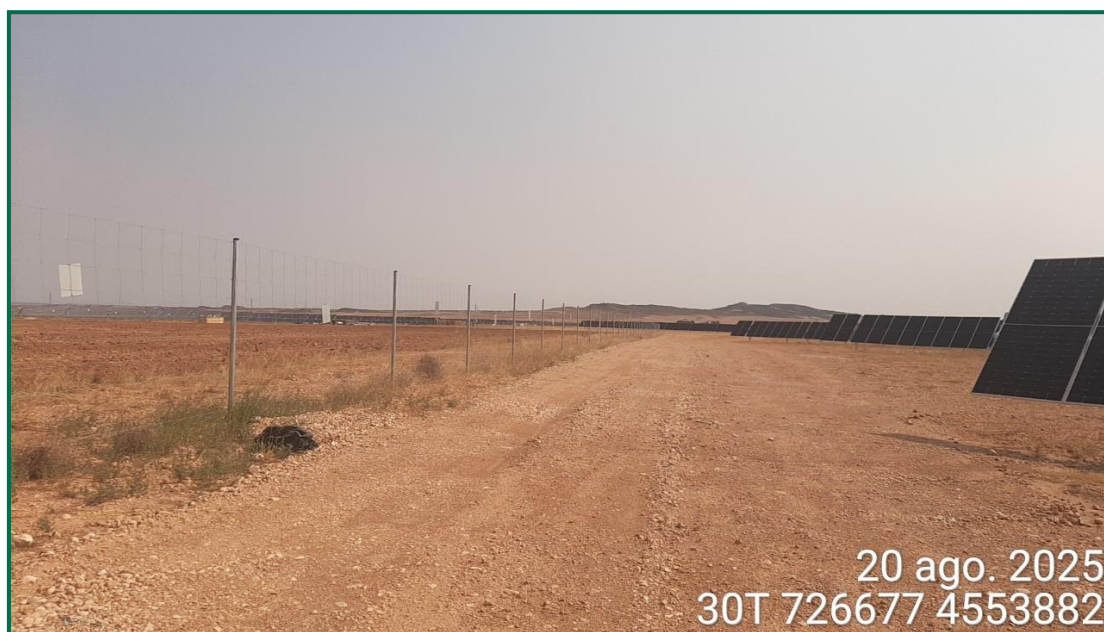
Previamente a colocación del vallado perimetral se realizó un balizamiento con estacas de todo el perímetro y de las zonas auxiliares. En el mes de noviembre se colocaron los postes del vallado, y durante el mes de diciembre se completó la instalación del vallado perimetral, con malla cinégetica y placas anticolidión para aves. Sobre este vallado se han abierto pasos para fauna.

Fotografía 1. Vallado perimetral.

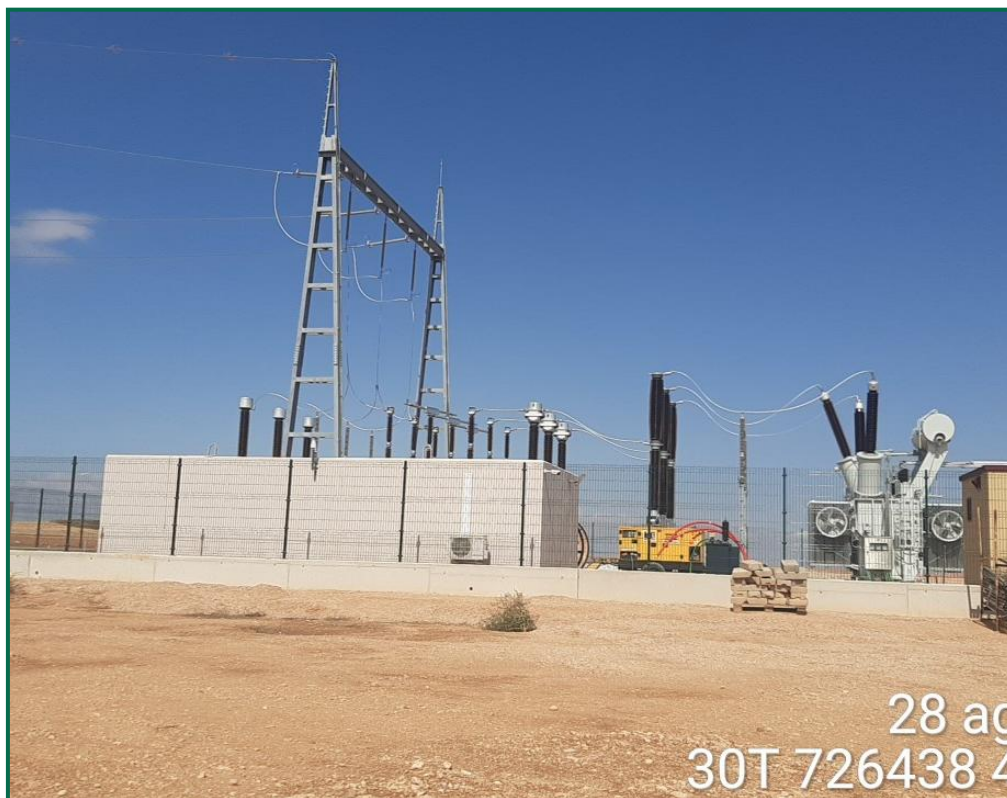
En la SET LA ESTANCA se ha sustituido el vallado provisional por uno permanente.

Fotografía 2. Vallado perimetral definitivo SET LA ESTANCA.

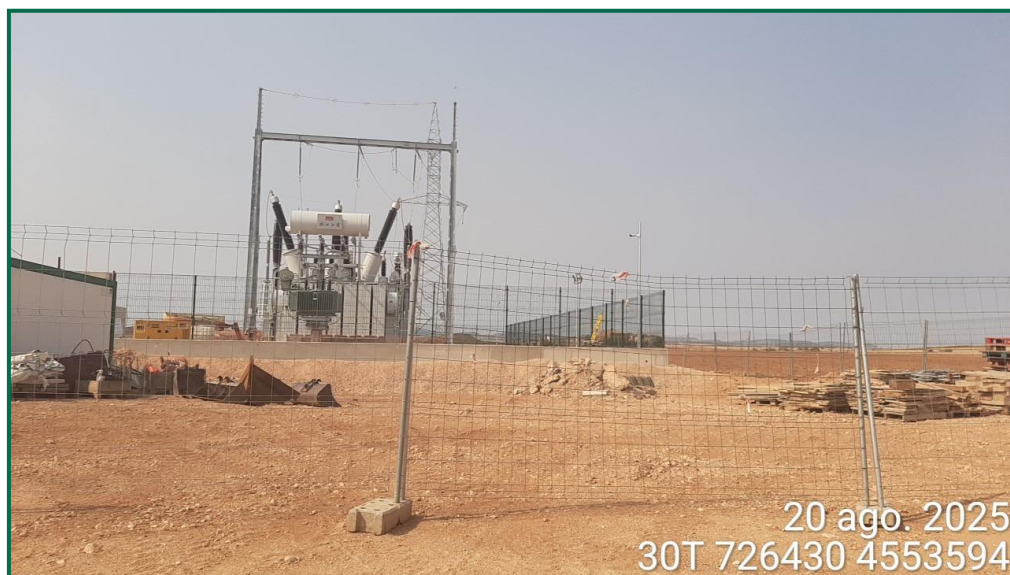
Fotografía 3. Vallado provisional SET LA ESTANCA.

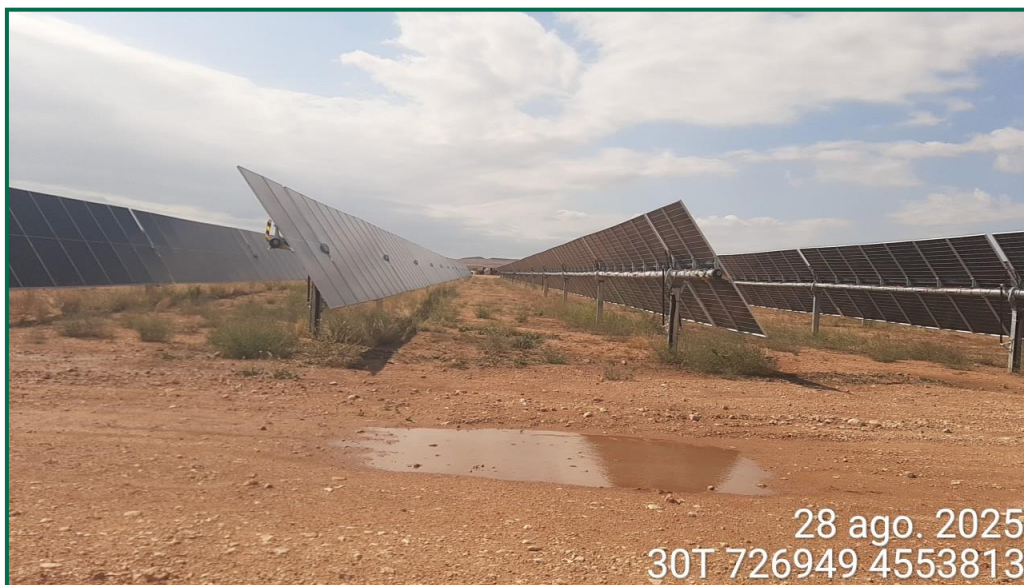
En la zona de hincado y colocación de seguidores no se extrajo tierra vegetal, únicamente pequeños allanados, sin extracción de material. Sin embargo, una vez terminado el hincado y comenzado el montaje de estructuras, se ha detectó una zona con profundidad de hincado insuficiente; en esta zona fue necesario extraer tierra, estabilizar, y corregir el hincado. Una vez completado este movimiento, se ha aportado tierra vegetal como capa superior.

Fotografía 4. Superficie de la zona de hincado.

En algunas zonas no se observa crecimiento de vegetación espontánea; por ello, conforme al Plan de Restauración, antes de finalizar las obras se evaluarán las áreas que requieran intervención, definiendo las medidas correctoras necesarias.

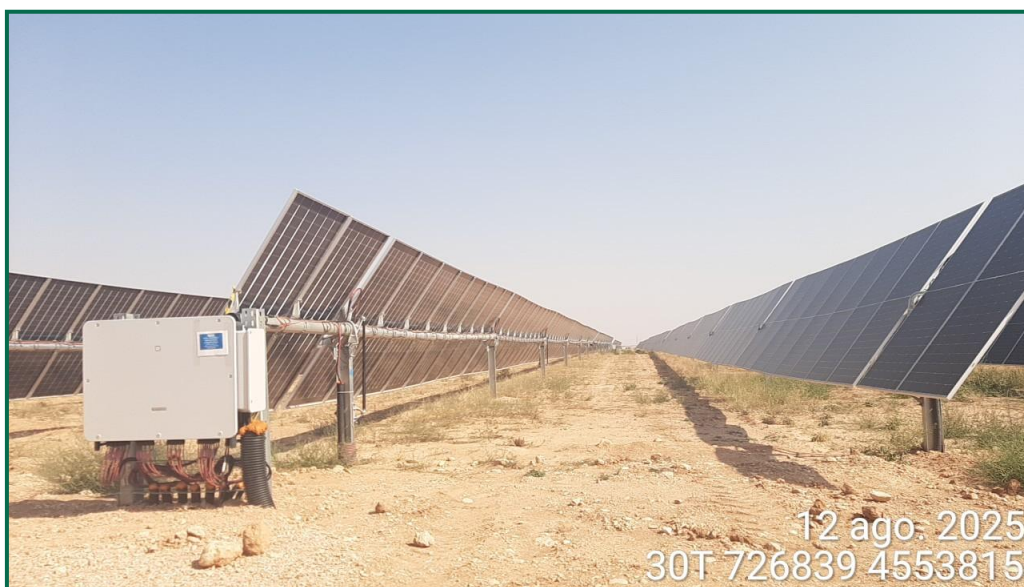
Fotografía 5. Superficie de la zona de hincado.

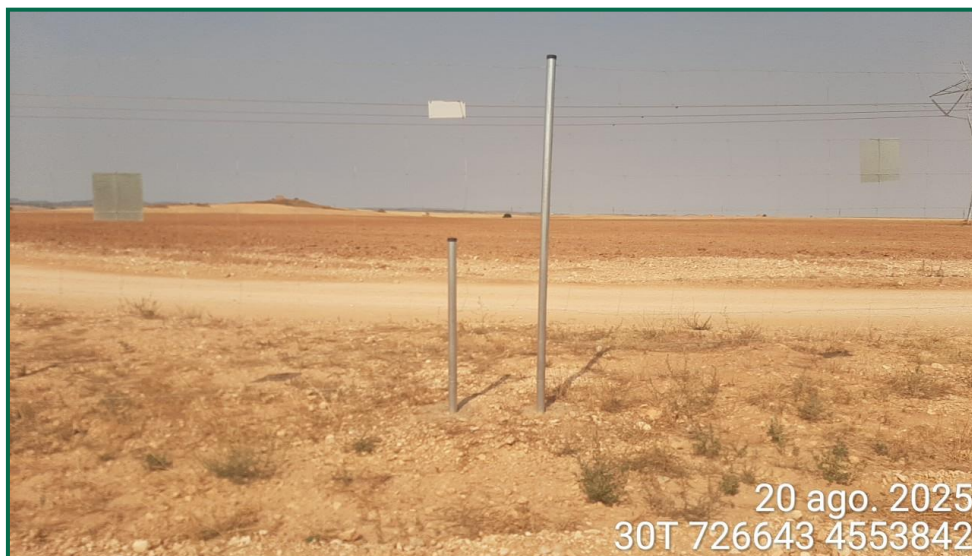
Se ha colocado el vallado perimetral dejando un espacio libre desde el suelo de 20 cm y pasos a ras de suelo cada 50 m, con unas dimensiones de 50 cm de ancho por 40 cm de alto. El vallado perimetral carece de elementos cortantes o punzantes. Para hacerlo visible a la avifauna, se han instalado a lo largo de todo el recorrido placas metálicas de 25 cm x 25 cm x 0,6 mm, con una disposición de una placa en cada vano entre dos postes, a diferentes alturas.

Fotografía 6. Pasos de fauna.

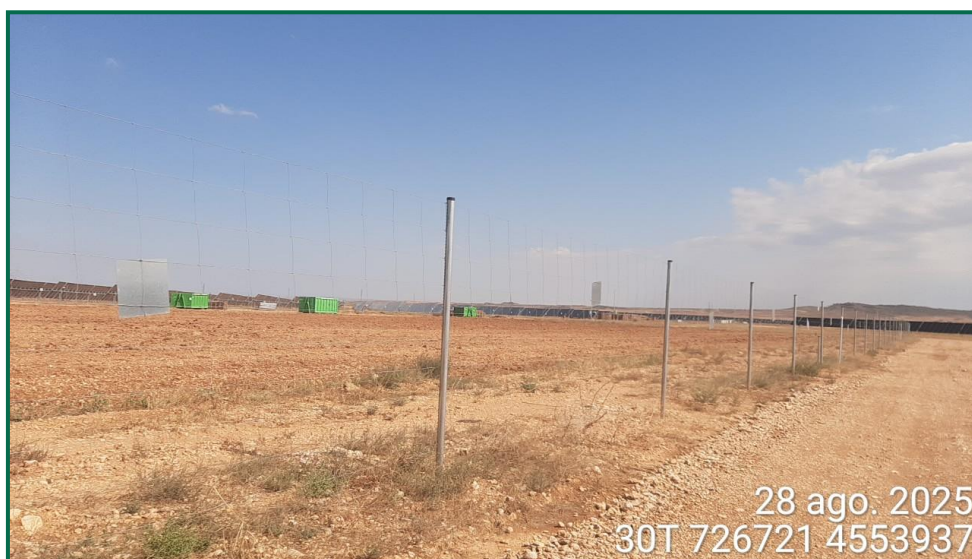
Fotografía 7. Placas anticollisión.

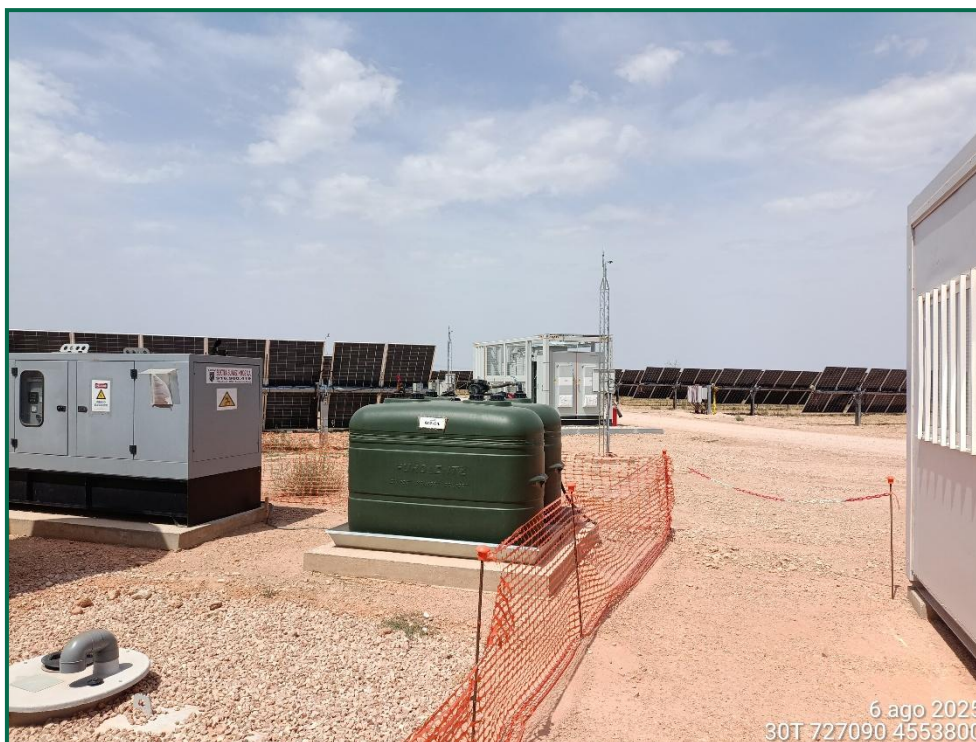
En la zona de casetas se ha colocado un grupo electrógeno para suministro de las oficinas, y dos depósitos de combustible. Bajo estos depósitos se ha colocado una bandeja para evitar derrames accidentales, y el grupo electrógeno tiene incorporado un sistema antifugas con una bandeja de retención, además se ha construido una pequeña solera de hormigón bajo este.

Fotografía 8. Oficinas, grupo electrógeno y bidones de combustible.

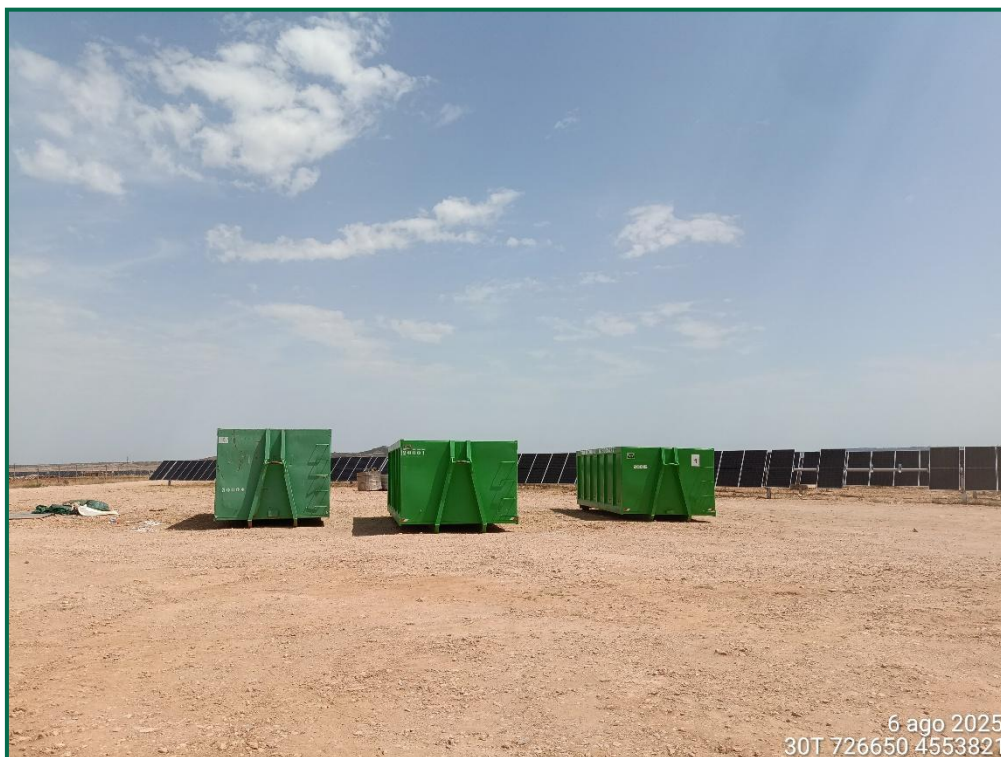
El punto limpio de inertes se he desplazado a una zona situada más próxima a los trabajos de colocación de módulos, para facilitar su segregación.

Fotografía 9. Punto limpio de residuos inertes.

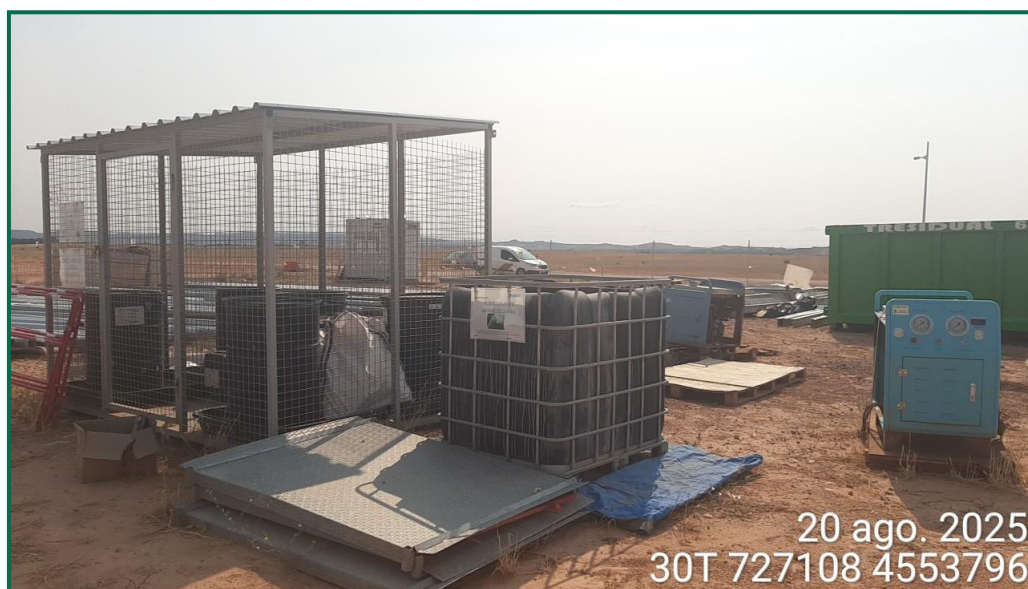
Se han instalado cuatro contenedores específicos para la separación de los distintos tipos de residuos inertes, (madera, metal, plástico y cartón). Se ha preparado un punto limpio para el almacenamiento selectivo y seguro de los residuos peligrosos que se puedan producir, consta de un contenedor metálico y en su interior varios bidones para cada tipo de residuo, con una bandeja de contención

Fotografía 10. Punto limpio para residuos peligrosos.

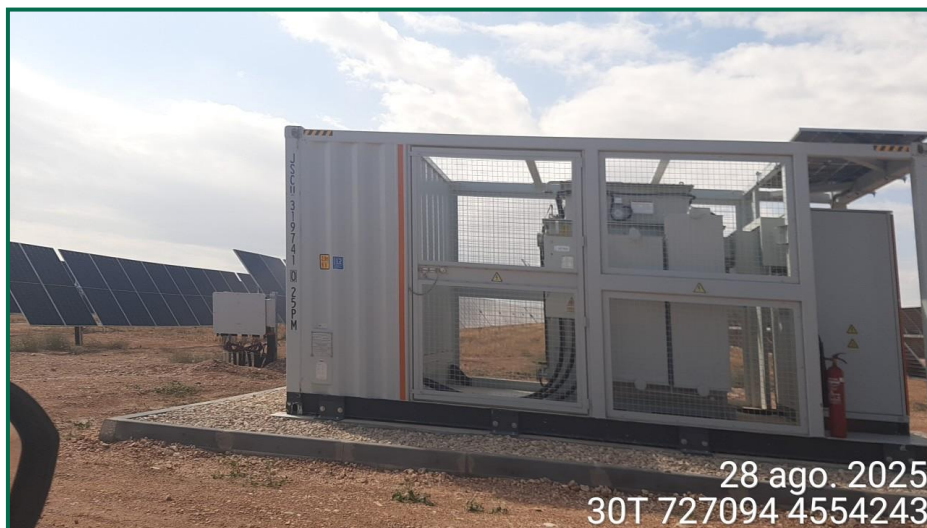
Junto al grupo electrógeno se ha colocado un extintor. Se han colocado también en el interior de las oficinas y en los centros de transformación ya instalados.

Fotografía 11. Extintor.

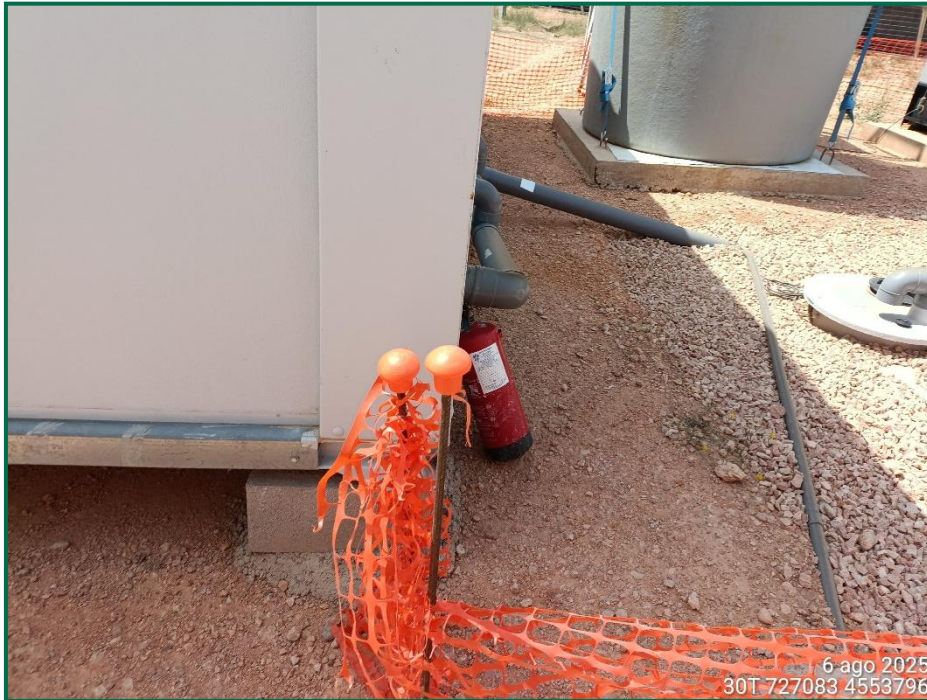
Fotografía 12. Extintor.

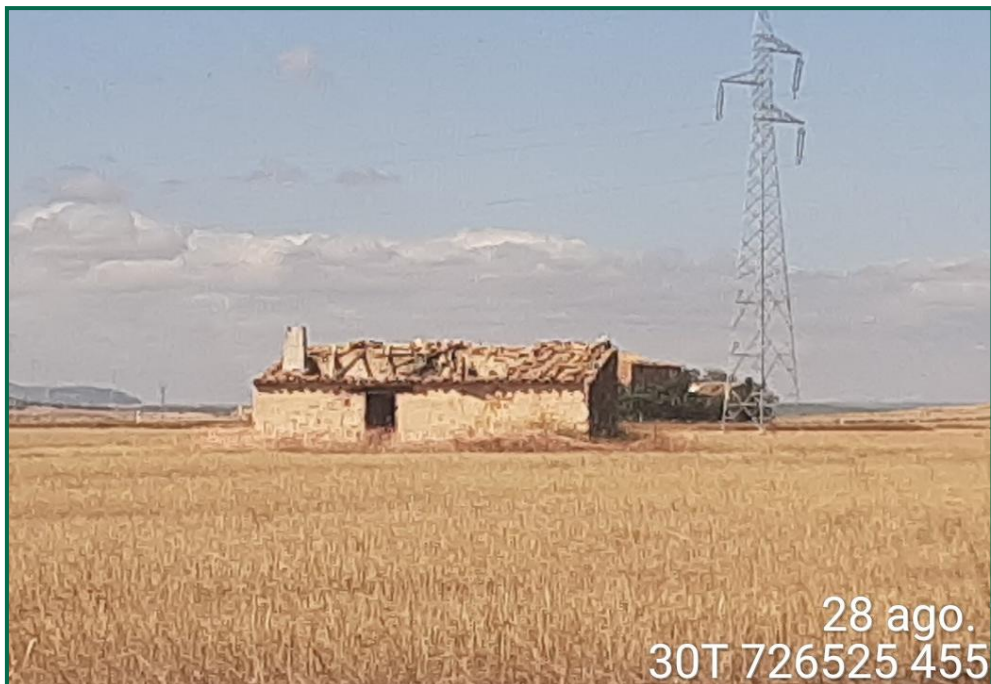
Los elementos mencionados han sido balizados al comienzo de las obras y estos balizados se mantienen, como se puede observar en las siguientes fotografías:

Fotografía 13. Elemento etnográfico balizado.

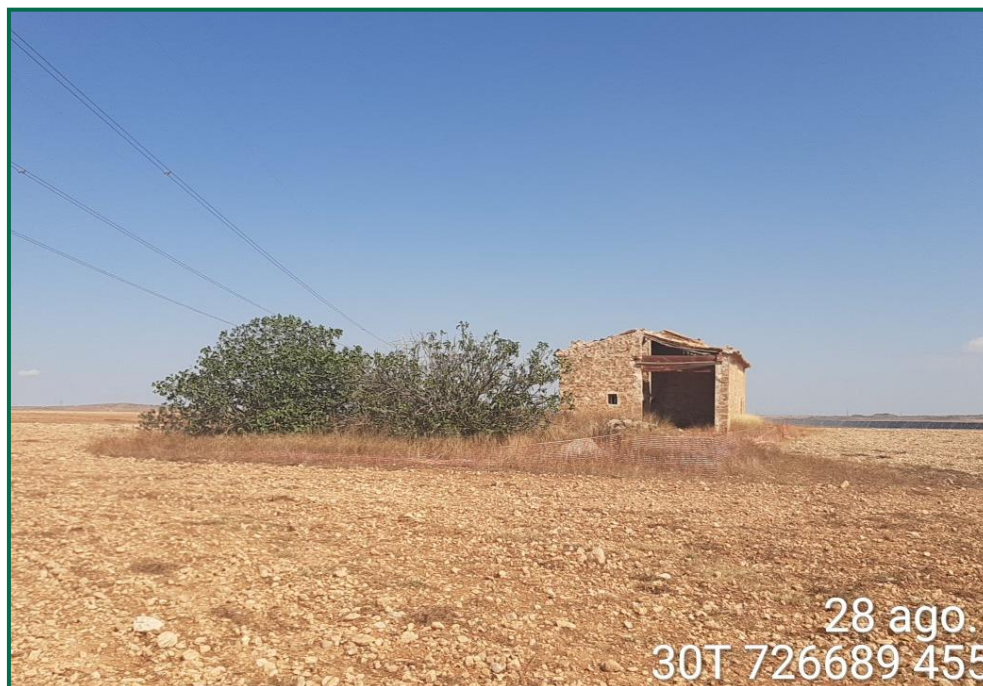
Fotografía 14. Elemento etnográfico balizado.
