| nº de informe y año de seguimiento | INFORME 10 DEL AÑO 1 |

### INFORME MENSUAL EN FASE DE CONSTRUCCIÓN

#### PLANTA FOTOVOLTAICA LA PALOMERA Y SU INFRAESTRUCTURA DE EVACUACIÓN Azanuy – Alins (Huesca)

Noviembre 2024

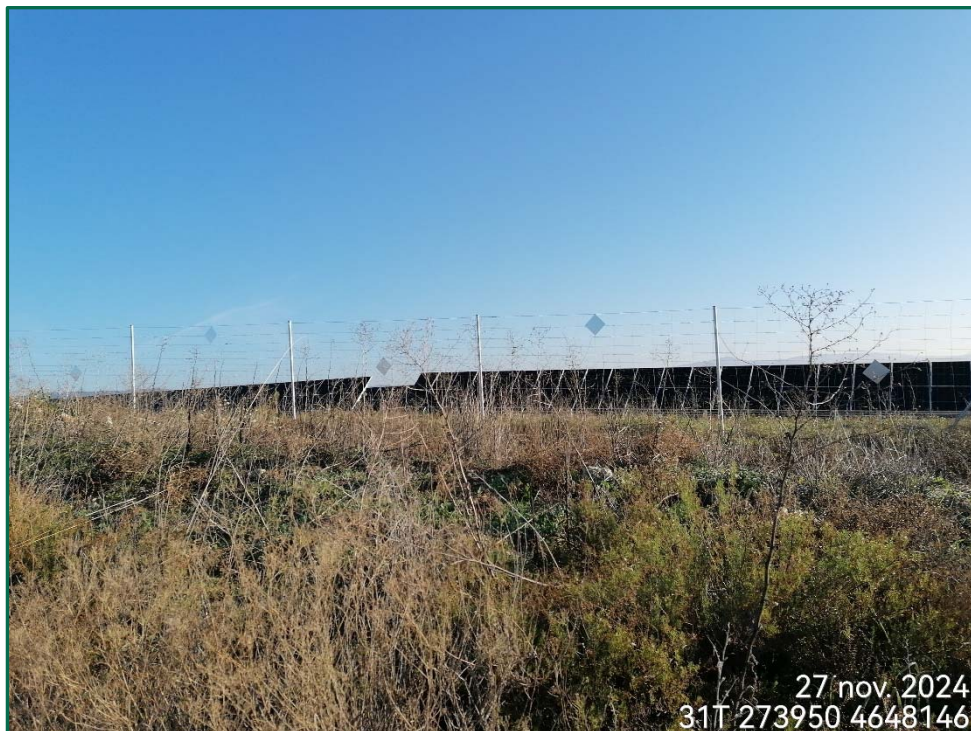
Durante este mes no ha habido actividad, ya que la obra se considera terminada, a la espera únicamente de la conexión.

Fotografía 1. Placas solares ya colocadas.

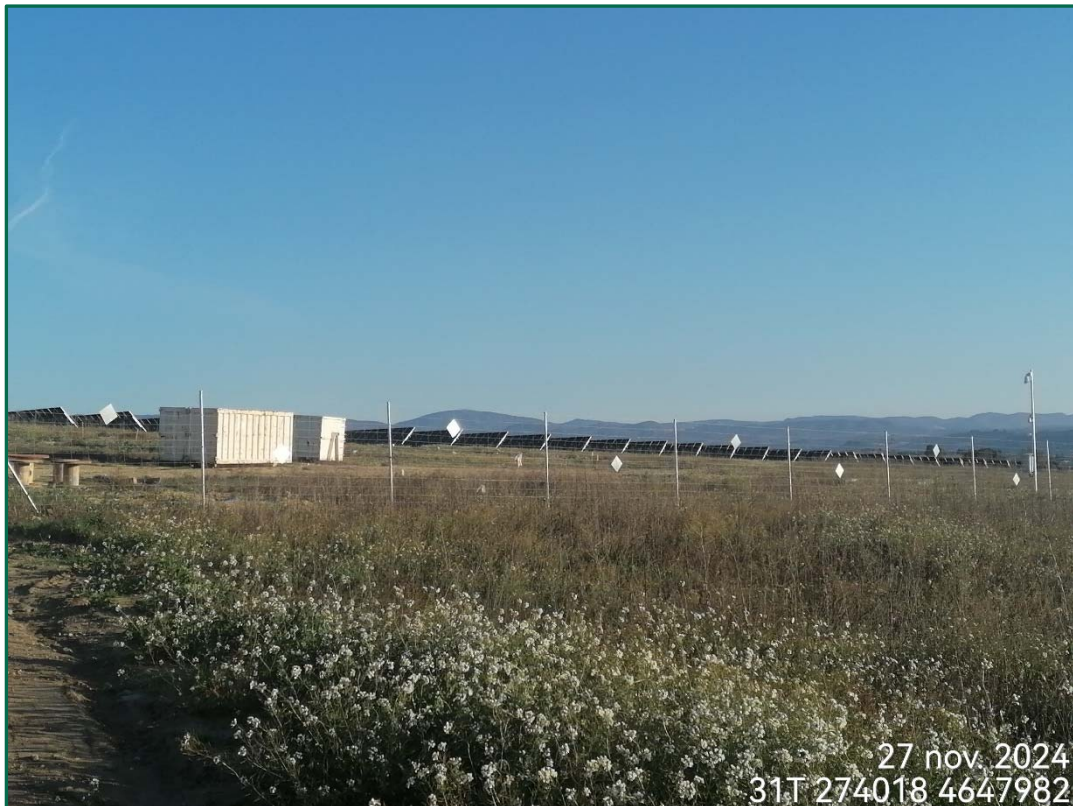
Posteriormente se colocó el vallado perimetral por lo que la zona de obras quedó totalmente delimitada.

Fotografía 2. Vallado perimetral

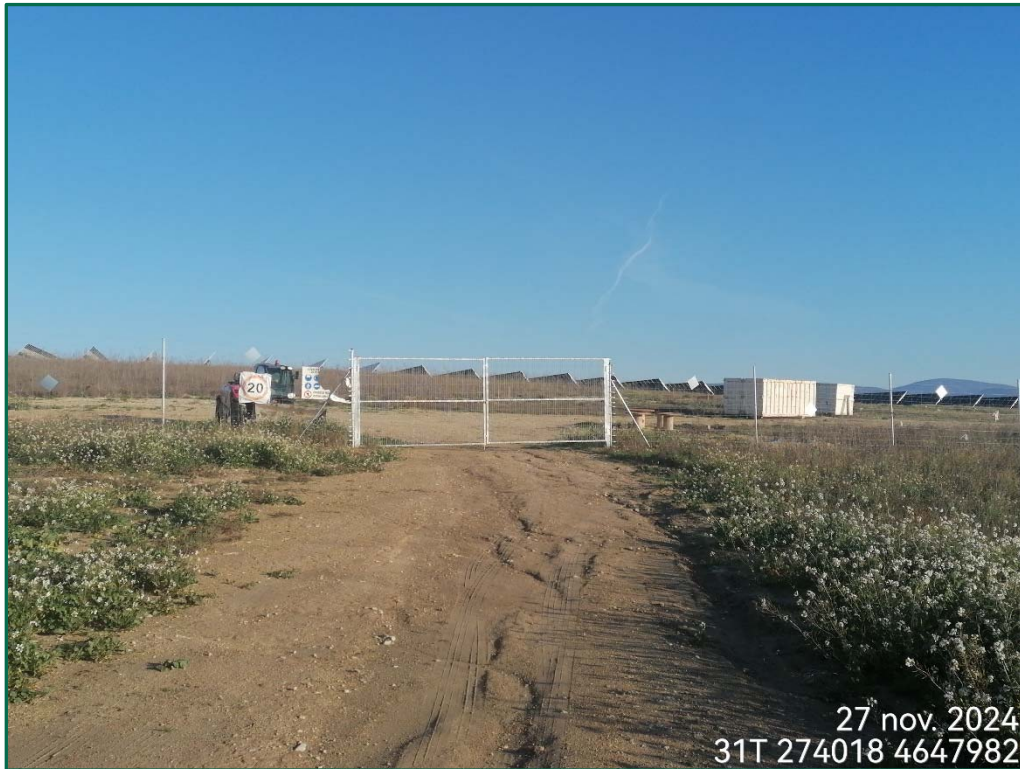
Fotografía 3. Puerta y vallado perimetral

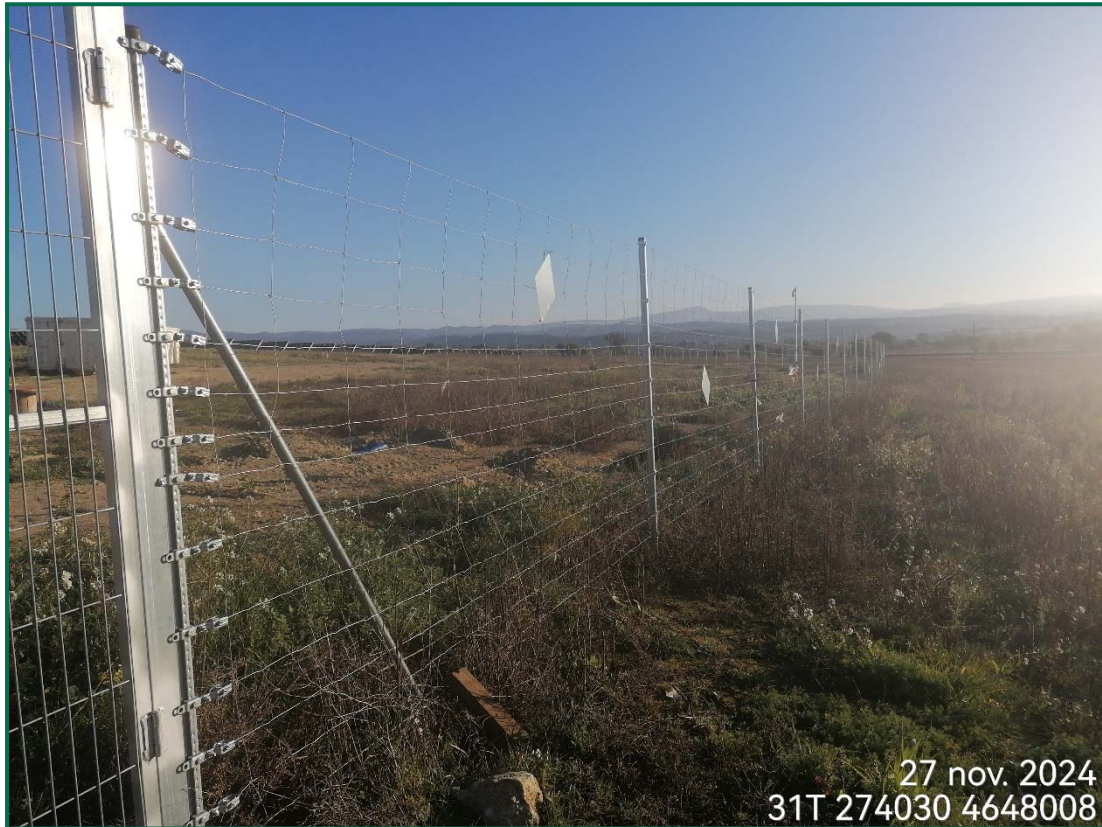
El vallado perimetral ya se ha instalado, utilizando malla cinegética y dejando un espacio de al menos 20 cm desde el suelo. Las placas anticolidión se han instalado colocando al menos una por vano entre postes a diferentes alturas.

Fotografía 4. Vallado perimetral.

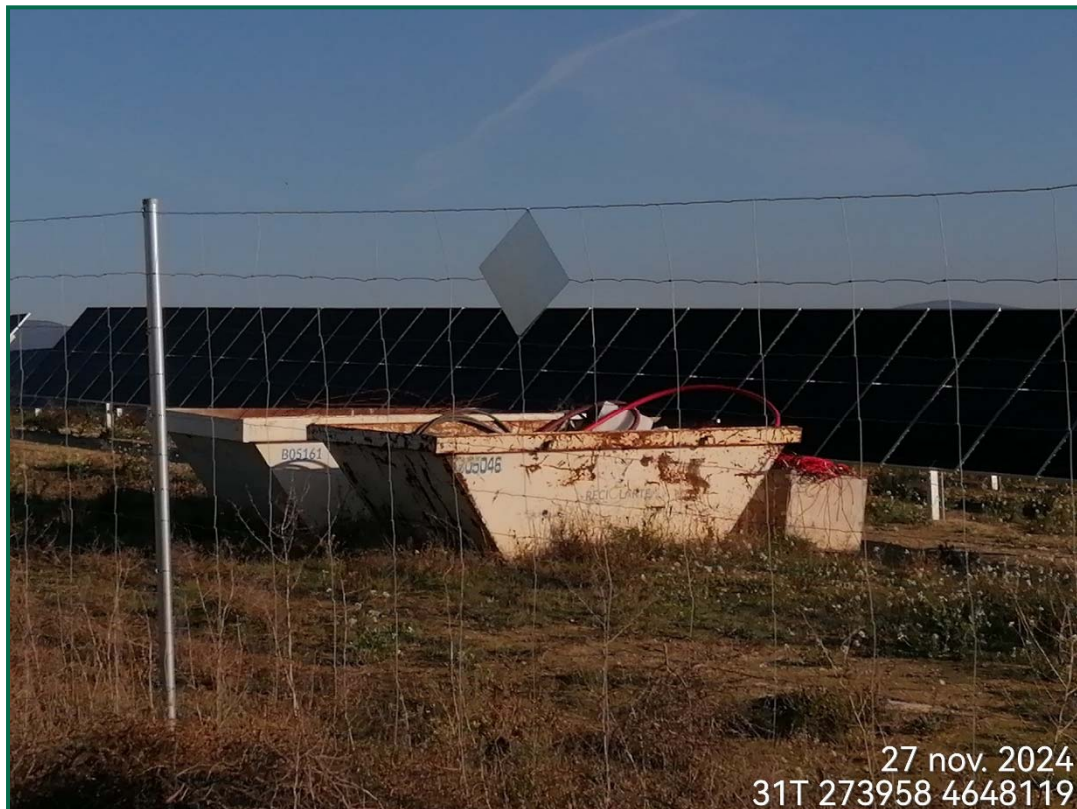
Se han retirado los contenedores con residuos peligrosos ubicados en la entrada, pero aún quedan los contenedores con residuos inertes.

Fotografía 5. Contenedores para residuos inertes.

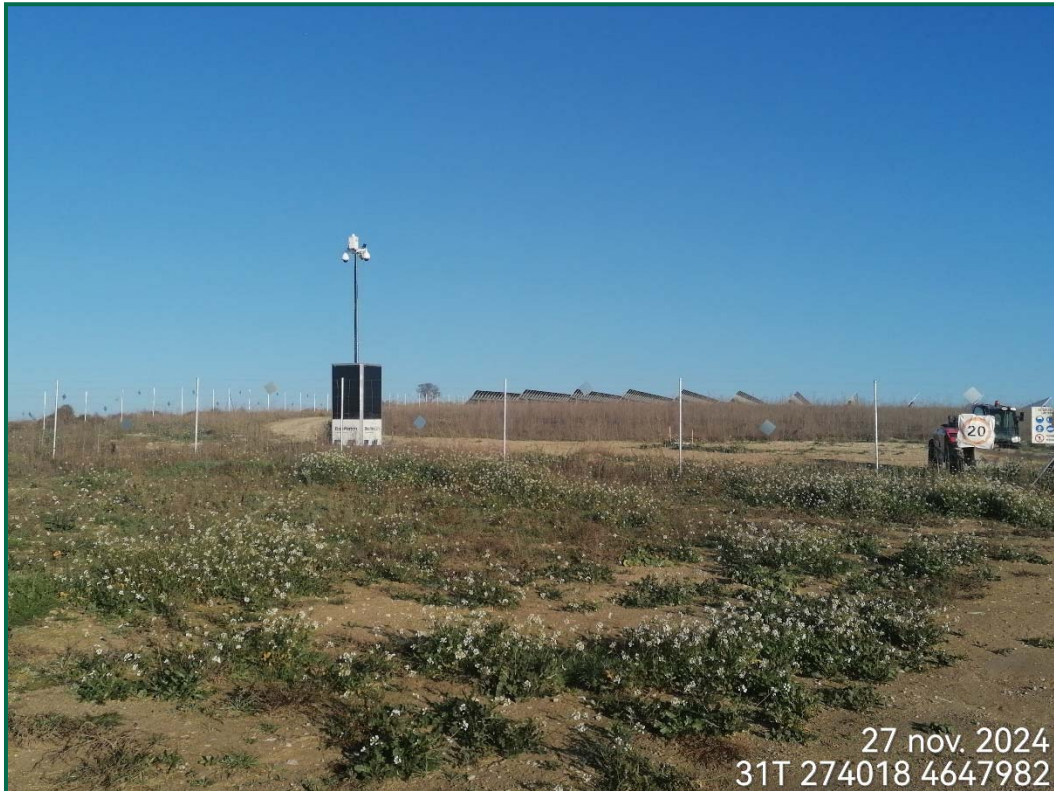
Fotografía 6. Zona donde se ubicaba los contenedores con los residuos peligrosos.

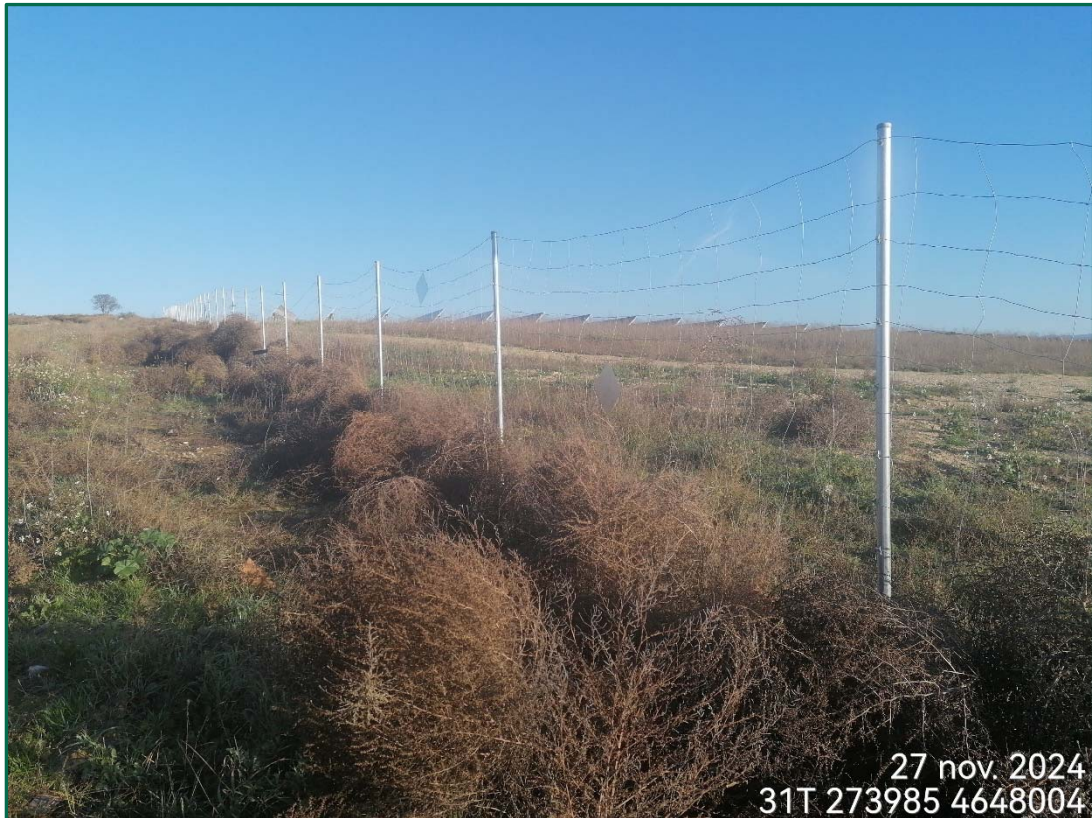
Fotografía 7. Espacio reservado para pantalla vegetal.

Para mitigar el impacto visual del proyecto especialmente respecto la carretera A-133, se plantarán especies arbustivas alrededor del vallado perimetral de la planta fotovoltaica con el fin de crear una pantalla visual que minimice el impacto visual y que permita a la instalación mimetizarse mejor con el entorno. Las especies a utilizar en los perímetros Sur, Este y Oeste de la planta será de tipo arbustivo o arbóreo con especies propias de la zona, ya sean quercíneas, sabinas u otras que alcancen, al menos, los 2 m de altura, de forma que el vallado y la planta queden integrados paisajísticamente y sus elementos no sean visibles desde el núcleo urbano o infraestructuras viarias

Esta medida se llevará a cabo en la época propicia, está prevista para otoño del presente año.

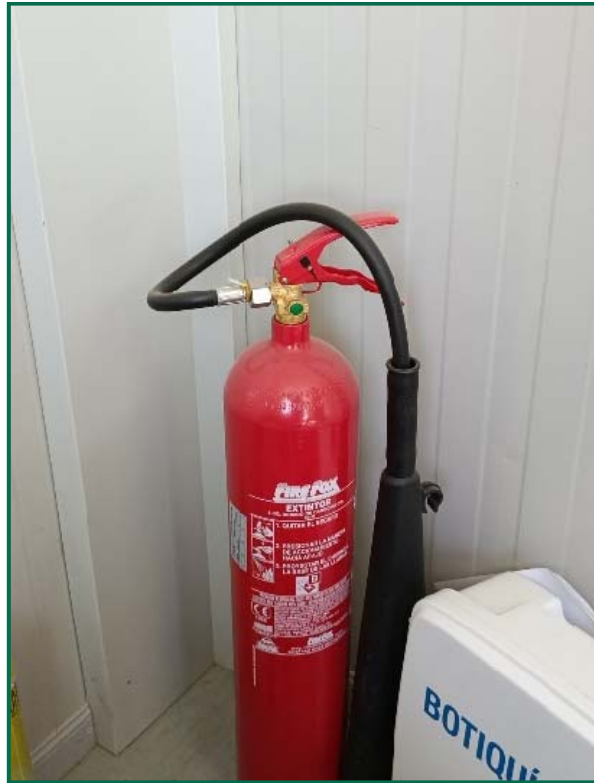
La maquinaria utilizada hasta el momento dispone de extintores, también se han ubicado en la zona de casetas y junto a la zona de acopios y residuos, no se ha depositado ningún tipo de material combustible sobre el terreno.

Fotografía 8. Extintor.
