PLANTA SOLAR OPDE 11, S.L

SEGUIMIENTO AMBIENTAL EN FASE DE CONSTRUCCIÓN INFORME MENSUAL 2 AÑO 2

“PLANTA FOTOVOLTAICA LA PEÑAZA 3”

Número Expediente:
500201/01A/2020/08191

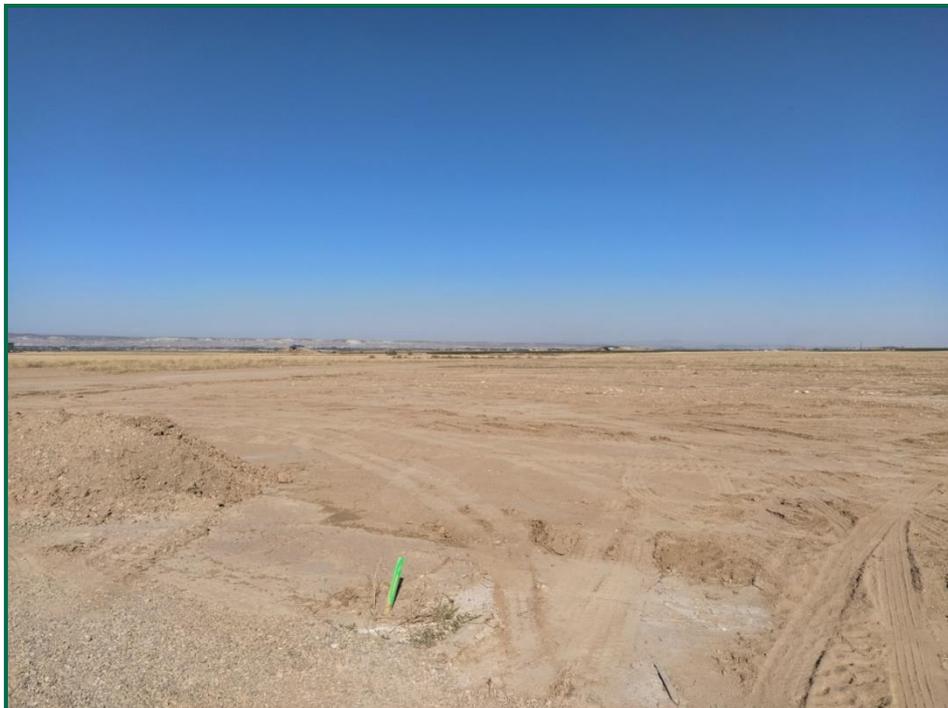
Se realiza un jalonamiento del perímetro mediante estacas. La Dirección Ambiental realiza un control visual continuado para comprobar que no se sobrepasan los límites de la zona de ocupación.

Fotografía 1. Jalonamiento previo.

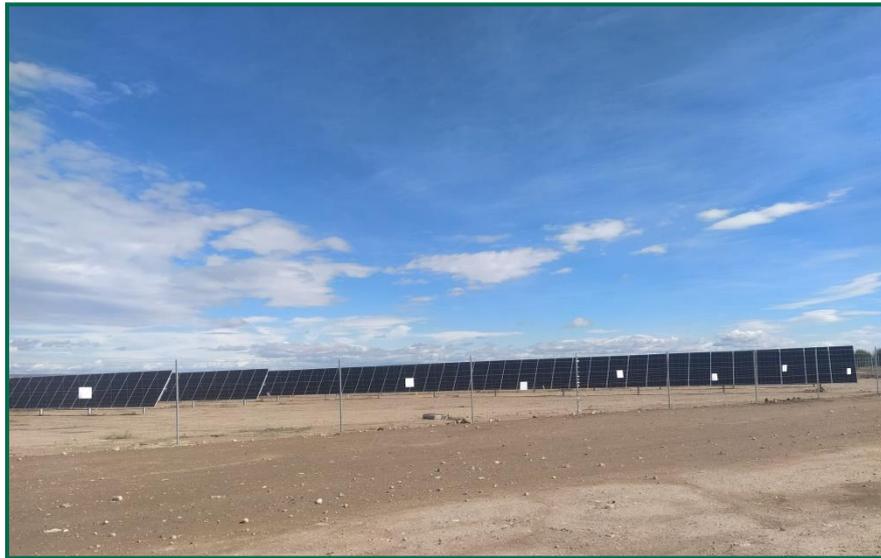
Actualmente el perímetro se encuentra delimitado por el vallado perimetral.

Fotografía 2. Vallado.

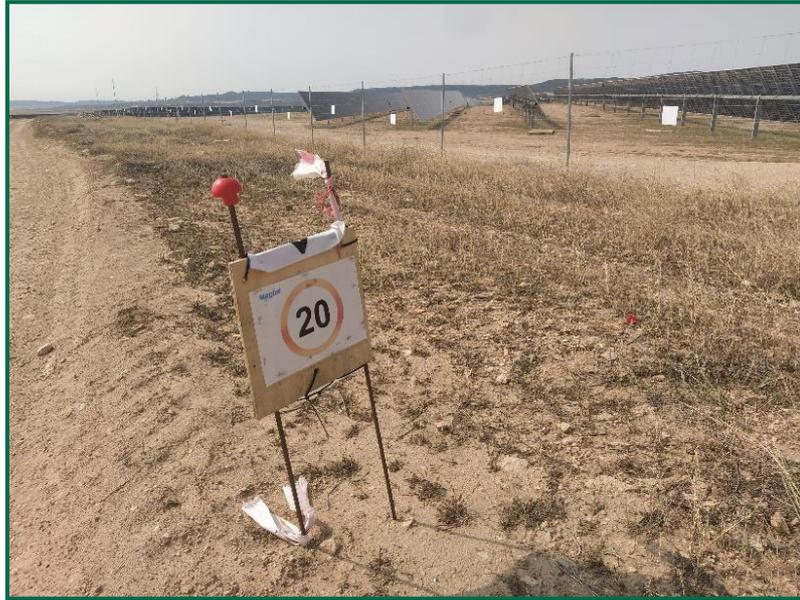
Se restringe la velocidad de circulación a 20 km/h por todo el recorrido de la obra a para minimizar la producción de polvo.

Fotografía 3. Señal de limitación de velocidad.

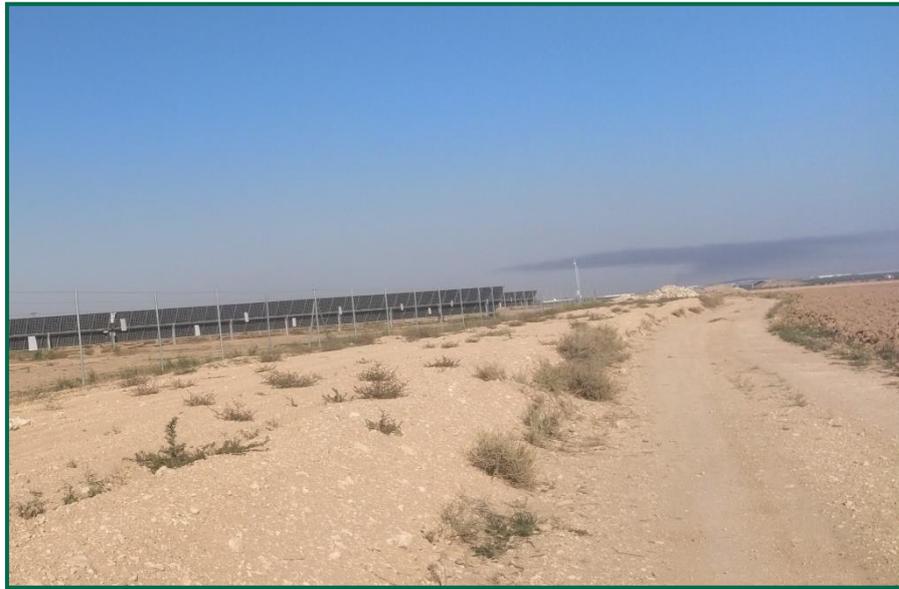
Únicamente se realizan movimientos de tierra en aquellas zonas con mayor desnivel que es necesario nivelar. En las zonas donde no es necesario únicamente se realiza un desbroce de la vegetación de mayor altura, pero no se elimina esta por completo, ni se retira la capa de tierra vegetal para la colocación de los seguidores. Parte de la tierra acopiada en el exterior del vallado ya se ha extendido de forma previa a la restauración vegetal.

Fotografía 4. Acopio de tierra ya extendida.

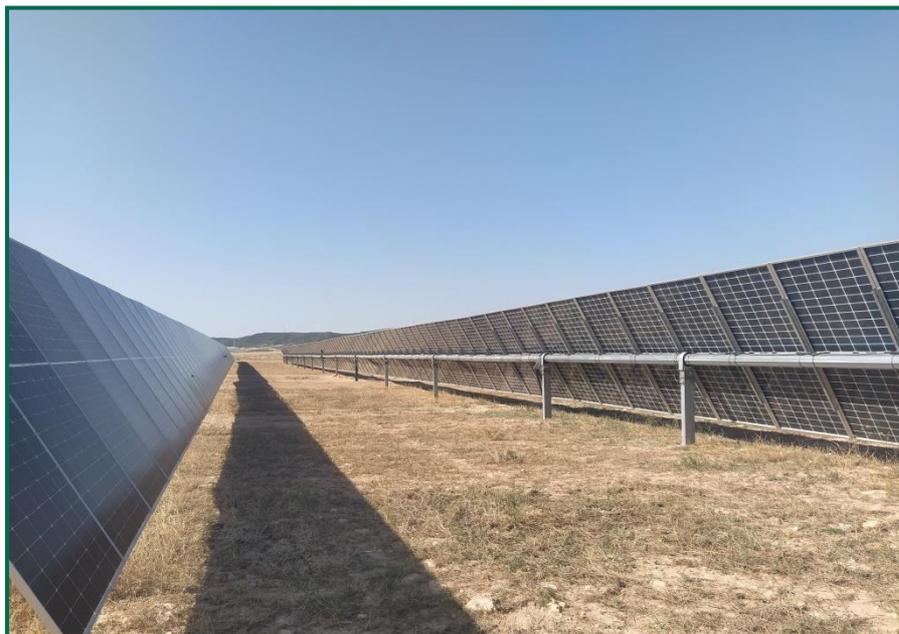
Fotografía 5. Hincas sobre el terreno.

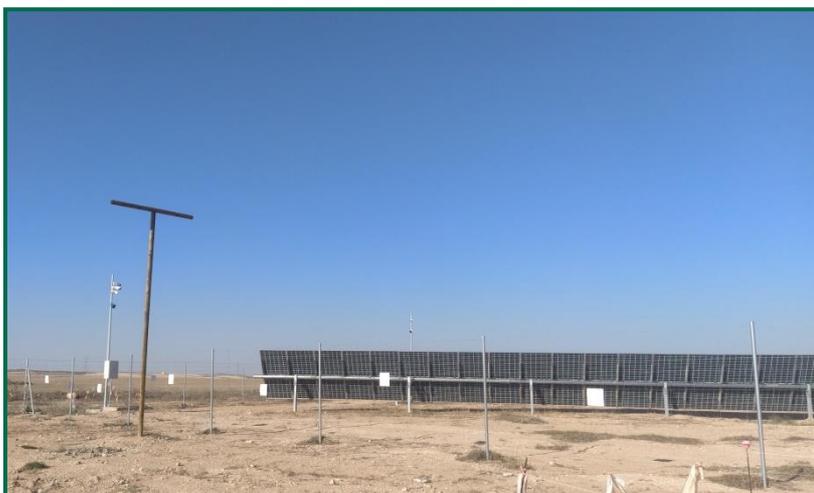
Se instalarán 2 postes posaderos que se ubicarán en zonas de la Planta Fotovoltaica que no se encuentren cerca de las balsas-bebedero ejecutadas. Dichos postes estarán igualmente ejecutados en zonas donde no afecten a la propia funcionalidad del Parque Fotovoltaico evitando así la generación de sombras sobre los propios paneles. Los postes posaderos tendrán una altura total de 4 metros sobre la superficie natural del terreno. Dada su altura deberán de tener una longitud total de 5-6 m para que los mismos puedan estar enterrados embebidos en la tierra una profundidad mínima de 1 m.

La madera del poste deberá de estar tratada con autoclave IV para resistir lo suficientemente bien las inclemencias temporales. La cimentación de dicho poste deberá ser de dimensiones 0,30 m x 0,30 m x 1,0 m de profundidad y serán hormigonadas con hormigón HM-20. El poste horizontal tendrá anclados dos ángulos de madera para evitar el cimbreo de la cruz del poste en su parte más alta.

Esta medida ya se ha llevado a cabo.

Fotografía 6. Poste posadero

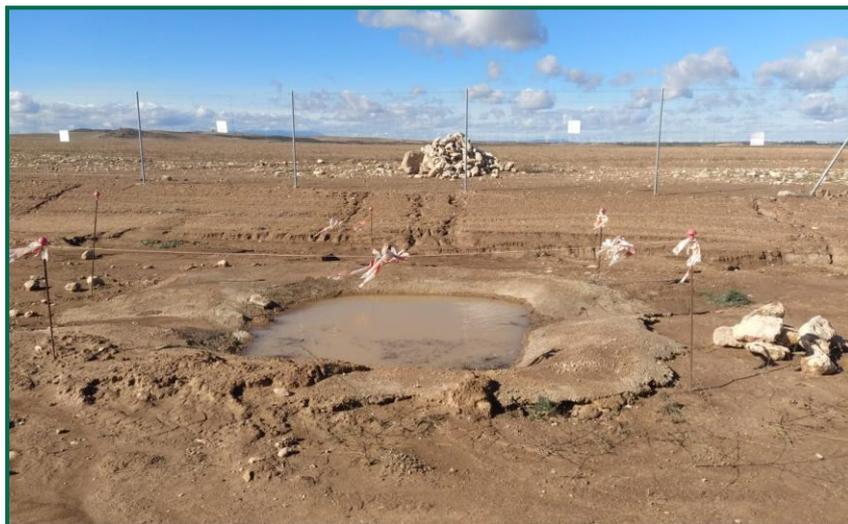
Esta medida **ya se ha implantado**, en la siguiente foto puede verse la balsa construida.

Fotografía 7. Balsa ya construido.

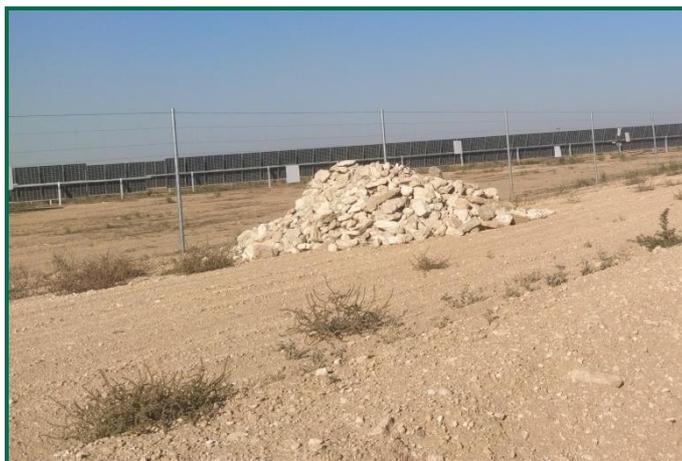
Estos montículos ya se han construido.

Fotografía 8. Montículos de piedras.

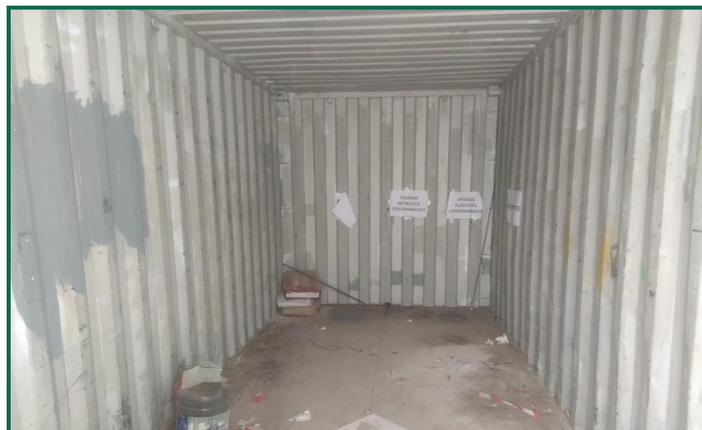
Los residuos peligrosos se almacenan en bidones específicos, cerrados y almacenados en el interior de un contenedor metálico tipo marítimo. Actualmente se dispone de 5 contenedores, cada uno de ellos etiquetado, para los siguientes residuos: Aerosoles, Tierra y piedras contaminadas, envases metálicos contaminados y envases de plástico contaminados.

Estos residuos han sido retirados, y el contenedor va a ser también retirado en los próximos días y el punto limpio trasladado al interior de la subestación, así como las oficinas.

Fotografía 9. Bidones para residuos peligrosos.

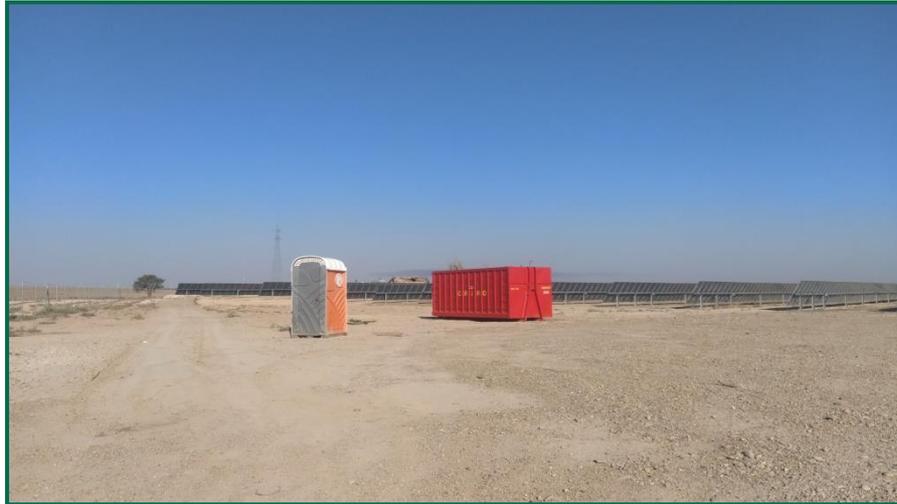
Se han recibido contenedores específicos de gran tamaño para la separación de los residuos inertes voluminosos, para plásticos, madera y cartón y papel, todos ellos se han etiquetado. Para los asimilables a basura urbana se dispone de papeleras en el interior de las casetas.

Fotografía 10. Contenedores para voluminosos.

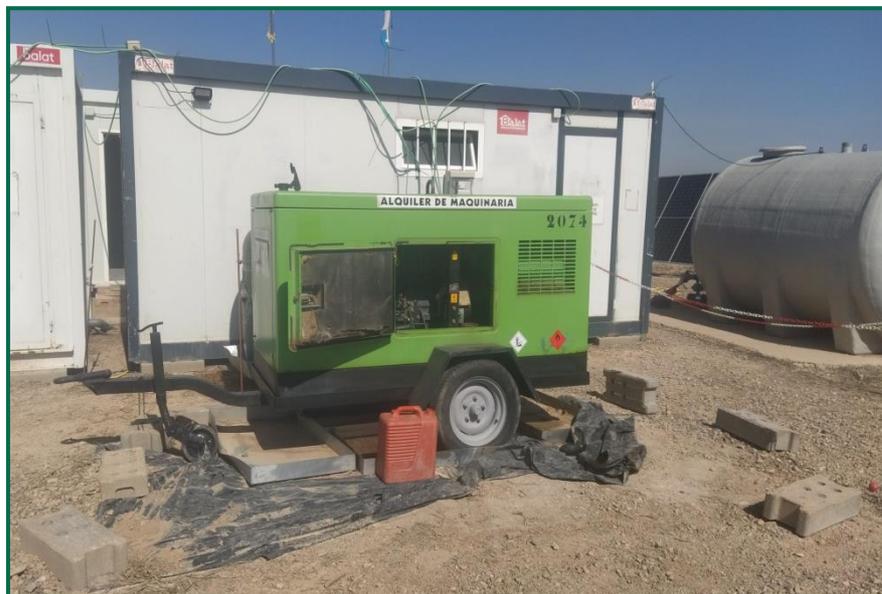
El grupo electrógeno en uso cuenta con chasis estanco y se ha colocado un plástico para evitar vertidos accidentales en la recarga de combustible.

Fotografía 11. Grupo electrógeno.

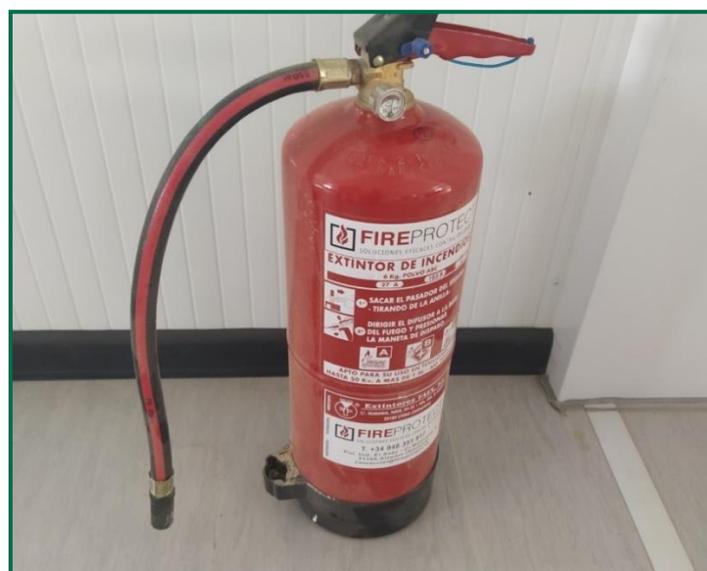
Se dispone de extintores, en la zona de casetas, junto al grupo electrógeno y en la zona de obras. No se han depositado restos de desbroces ni materiales combustibles.

Fotografía 12. Extintor.

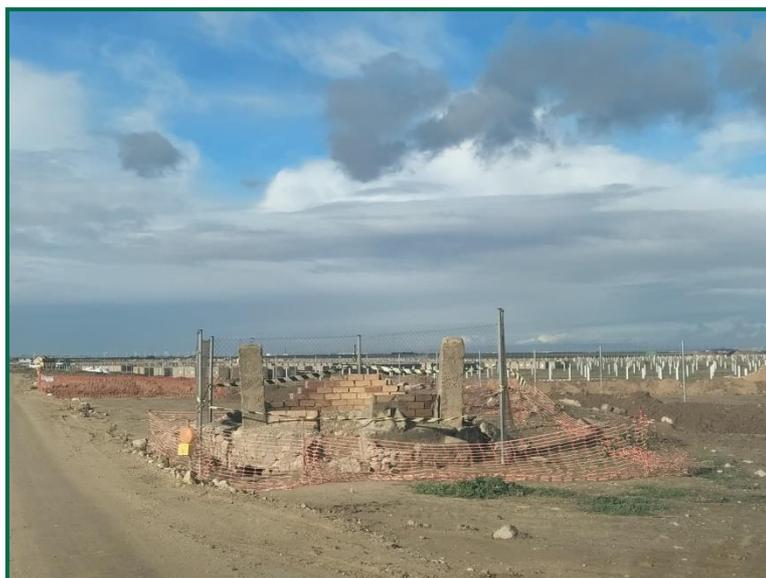
Ya se ha procedido al balizado del citado elemento arqueológicos, a continuación, se muestran fotografía de este balizado:

Fotografía 14. Muelle de carga
