# PLANTA SOLAR OPDE 11, S.L.

## PLANTA SOLAR FOTOVOLTAICA LA PEÑAZA 3

### VIGILANCIA AMBIENTAL EN FASE DE EXPLOTACIÓN

#### Informe trimestral Nº 1 (Junio - Agosto 2024)

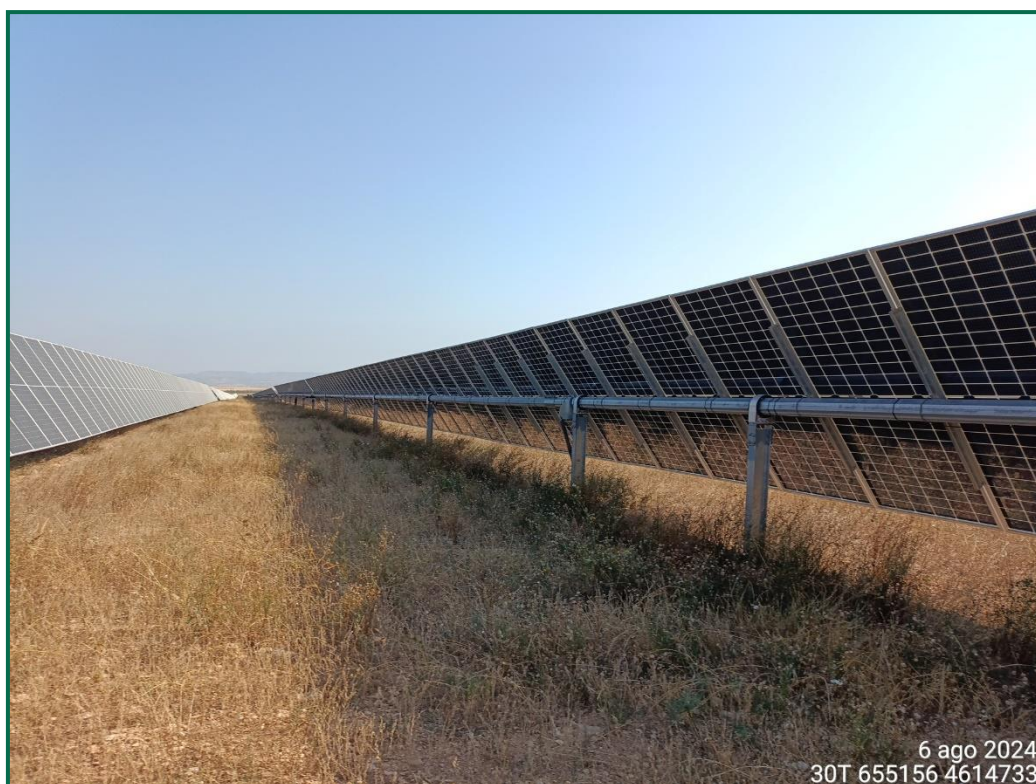
En las zonas que actualmente están dentro del vallado, no había otro tipo de vegetación natural antes de las obras, estaban dedicadas al cultivo únicamente, una vez que se han dejado de cultivar ha continuado desarrollándose vegetación típica de barbecho.

Fotografía 1. Zonas internas con vegetación entre seguidores

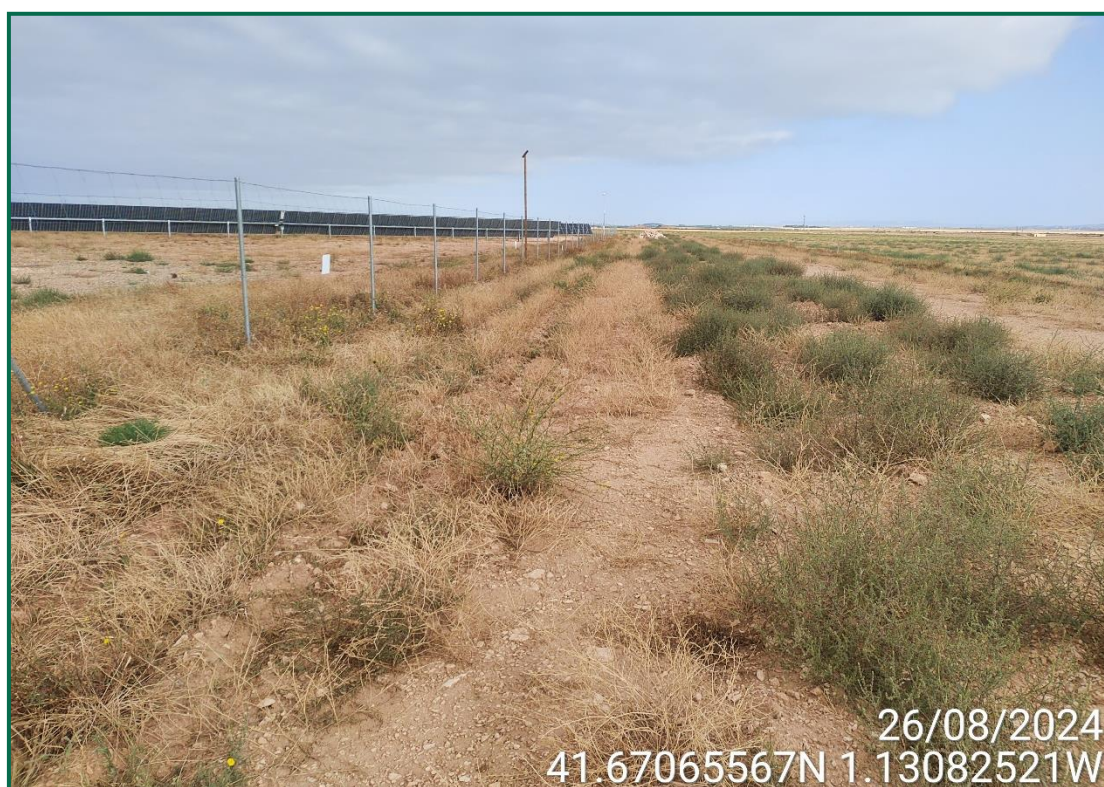
**Fotografía 2.** Zonas junto al perímetro del vallado con plantaciones.

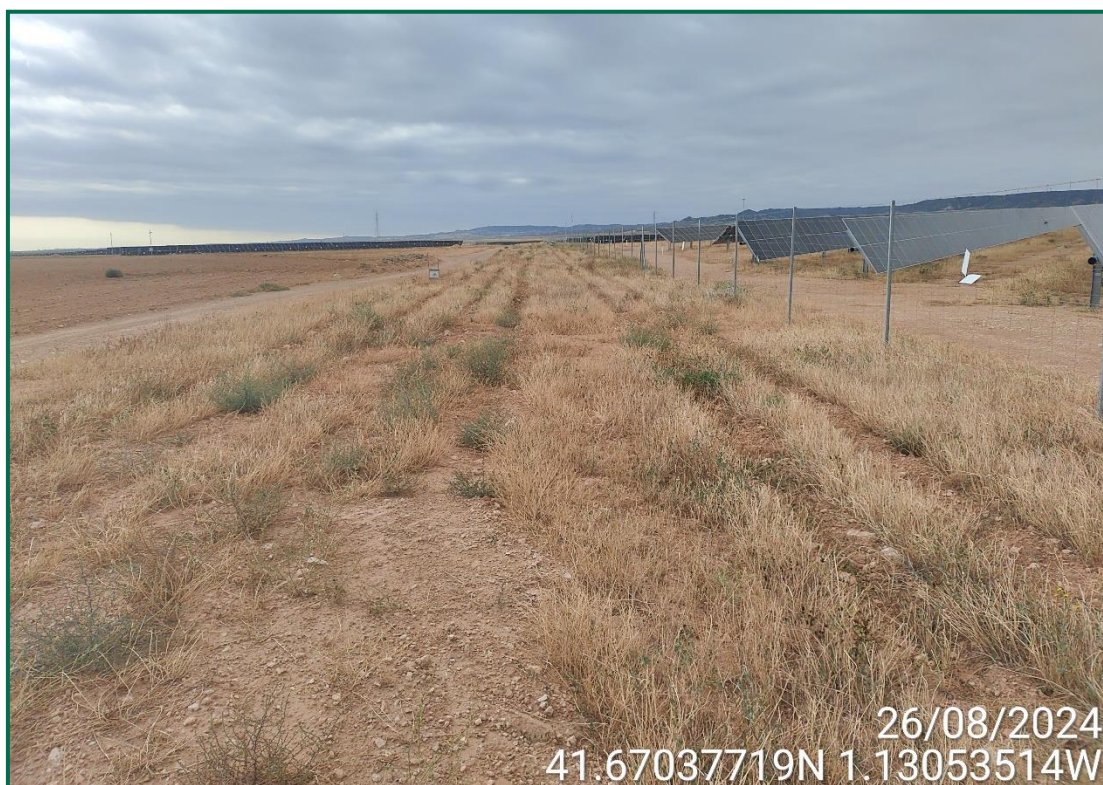
Fotografía 3. Zonas donde se hicieron plantaciones y hay gran cantidad de marras.

Durante los primeros meses se ha detectado una incidencia alta de marras, debido a varios motivos, por un lado, la presencia alta de conejos, especialmente durante el periodo reproductivo de estos, que se alimentan de estos plantones, así como el paso de ganado ovino, que también los muerde y aplasta a su paso. Además de las lluvias localmente intensas.

Está prevista una reposición de marras en los próximos meses.

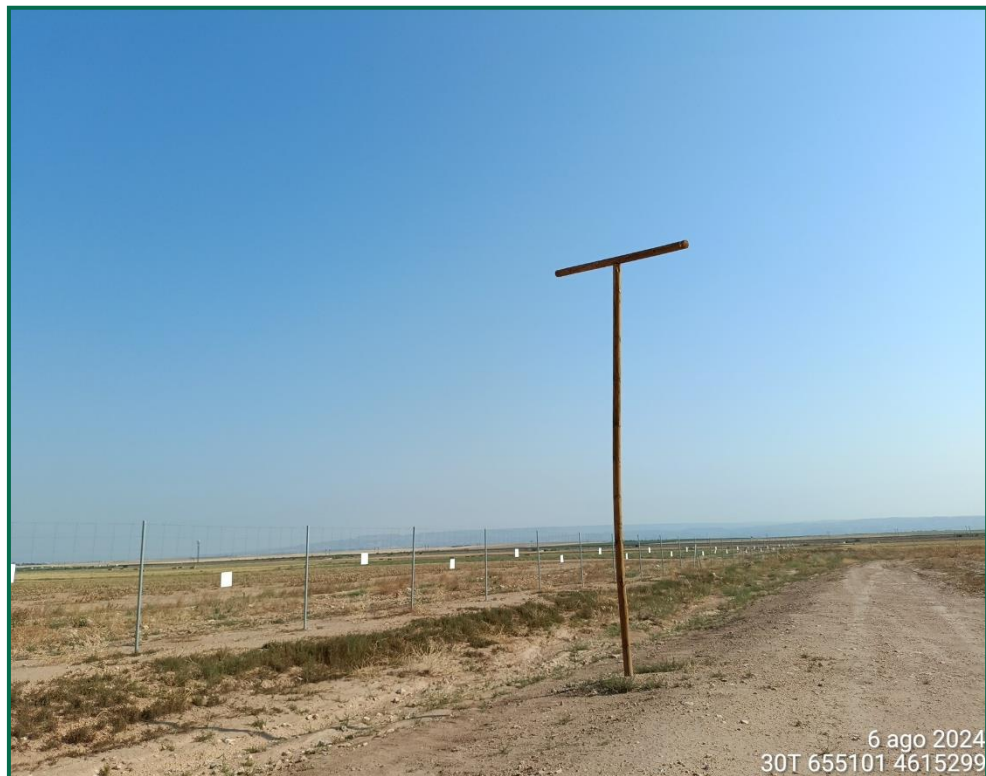
**Fotografía 4.** Posadero.

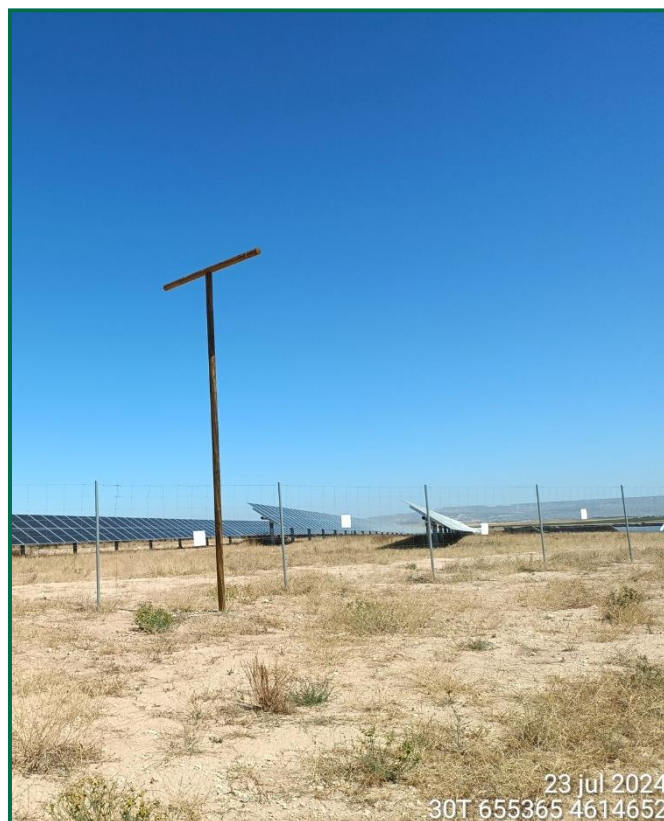
**Fotografía 5.** Posadero.

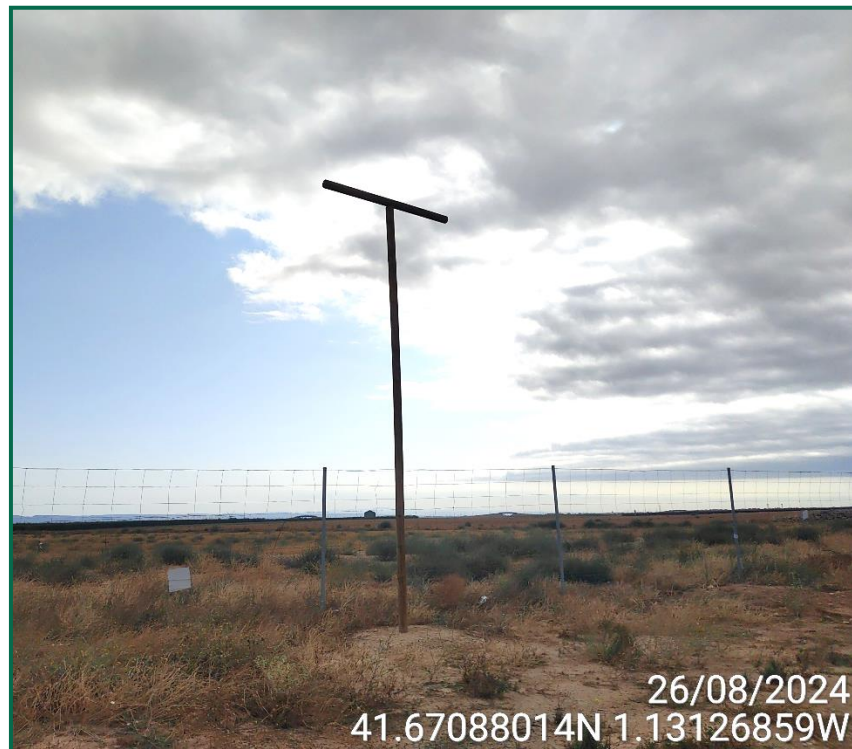
**Fotografía 6.** Posadero.

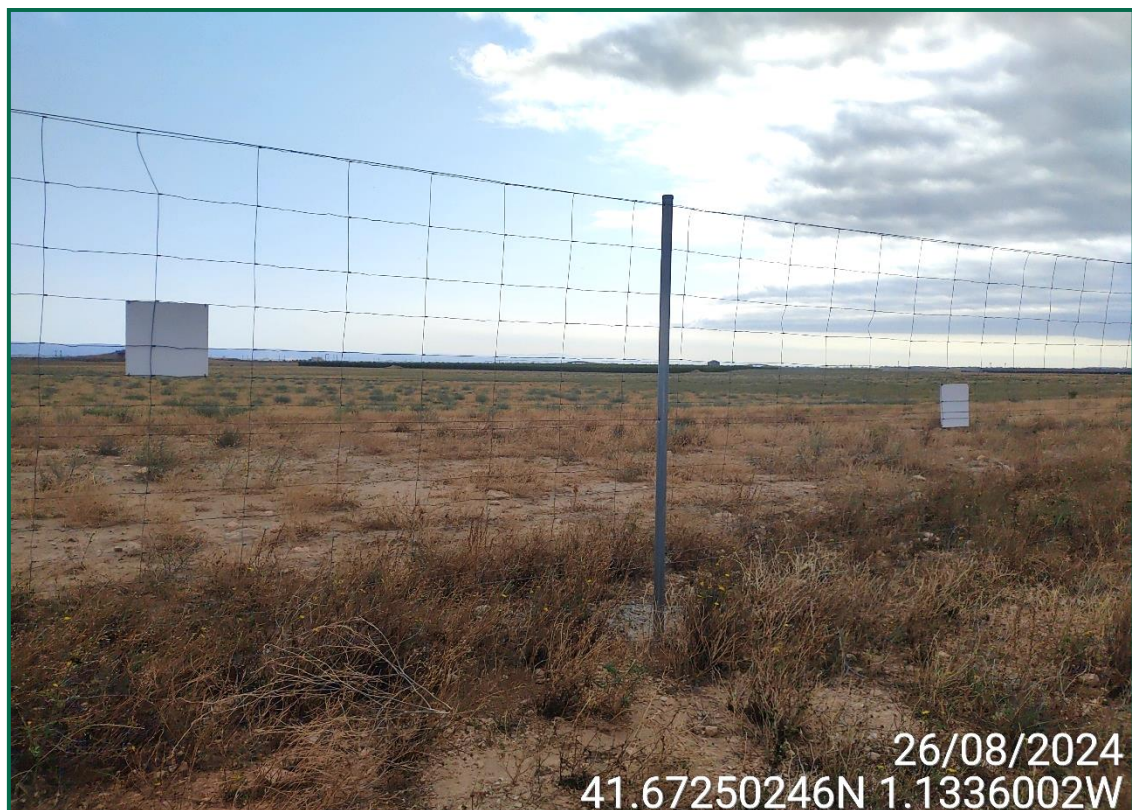
El vallado perimetral se ha instalado utilizando malla cinegética y dejando un espacio de al menos 20 cm desde el suelo, y se han colocado las placas anticollisión, de manera que queda una placa por vano entre postes, colocadas a diferentes alturas unas de otras. Estas placas se deterioraron debido a tormentas fuertes localizadas, y está previsto reponerlas utilizando placas de un material más resistente.

**Fotografía 7.** Vallado perimetral con placas anticolisión.

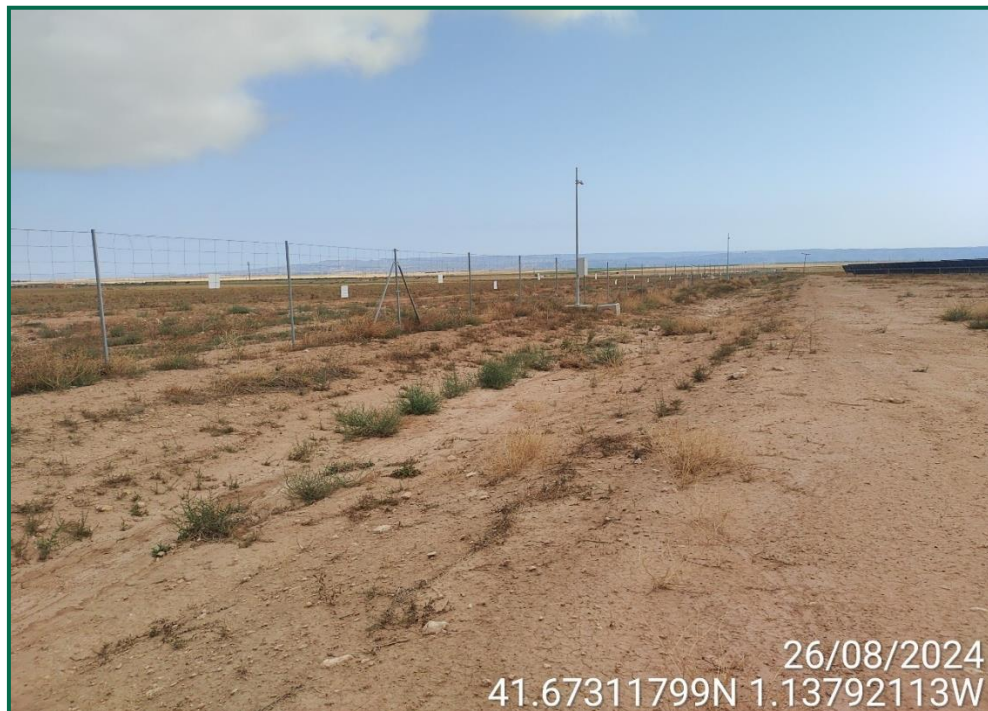
Fotografía. Vallado perimetral con placas anticollisión.

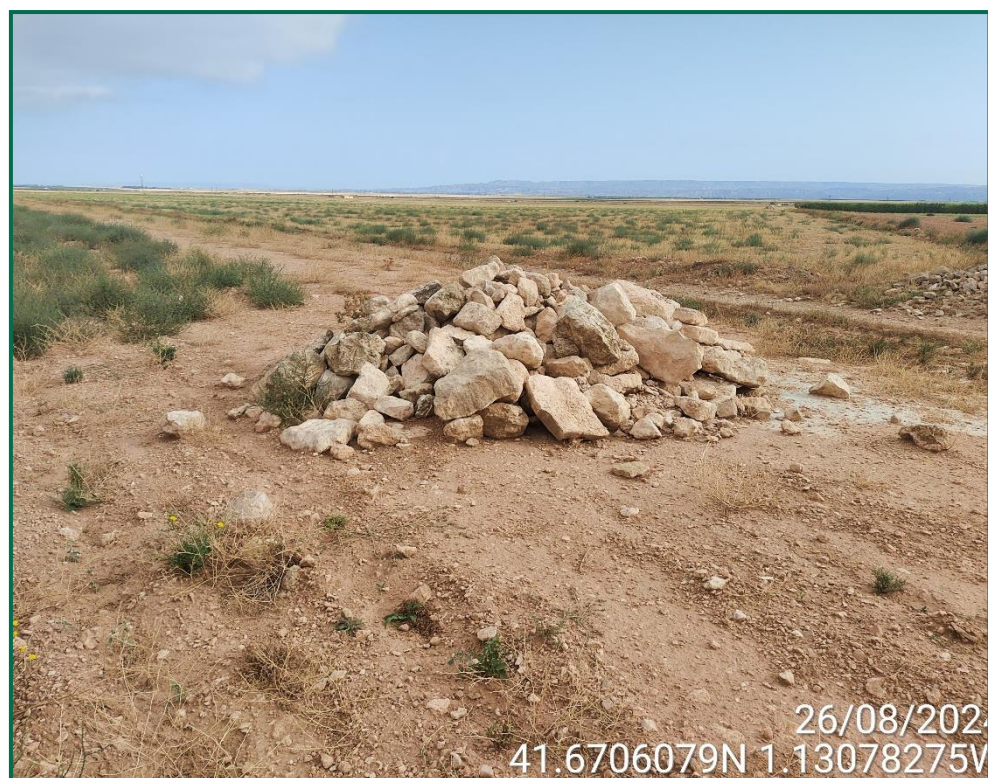
Se han colocado majanos de piedra en el perímetro y en el interior utilizando la piedra extraída en el movimiento de tierras. Estos majanos están ubicados en el exterior del perímetro, con una distancia de entre 50 y 100 metros entre ellos.

Fotografía 8. Montículo de piedras.

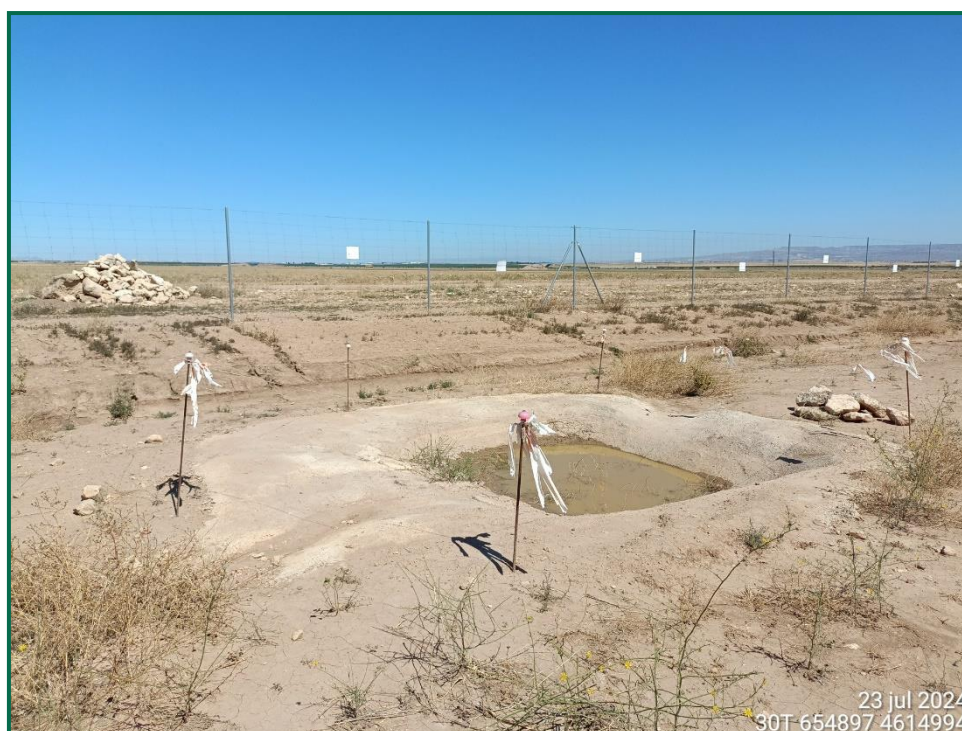
Estas balsas de han ejecutado creando un pequeño cauce excavado en el propio terreno que sirva de punto de llenado de la balsa. Así mismo, a la propia balsa consta de un punto de alivio para facilitar la evacuación del agua sobrante y que de esta forma no inunde las zonas periféricas de la balsa en caso de un llenado masivo del bebedero.

Las dimensiones son de 1,0 m x 1,0 m en el fondo de excavación, la inclinación de al menos una de las paredes laterales del bebedero tiene una pendiente no superior los 25-30º, con el fin de facilitar la vía de escape para fauna terrestre que pueda caer por accidente en el punto de agua. La profundidad de estos taludes es de 1,0 metro.

Fotografía 9. Balsete ya construido.

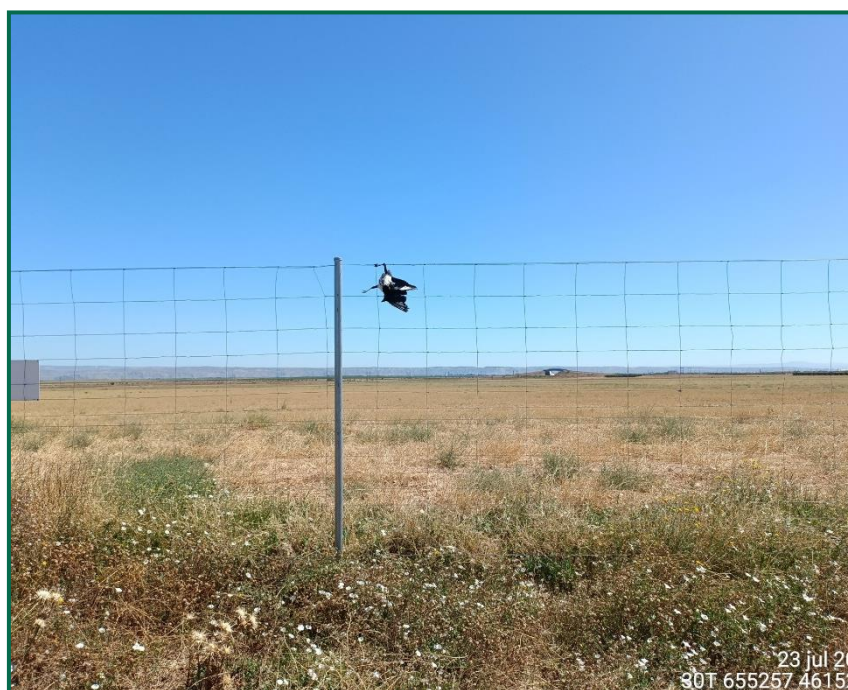
En las visitas se realiza un seguimiento de la mortalidad en los vallados y en las zonas entre placas solares. El día 23 de julio de 2024 se localizaron restos de una urraca que se quedó atrapada mediante una uña en el vallado

Fotografía 10. Restos de urraca.

Se avisó al Agente de Protección de la Naturaleza pero no fue recogido debido a tratarse de una especie común y no estar catalogada. Se retiró del vallado.

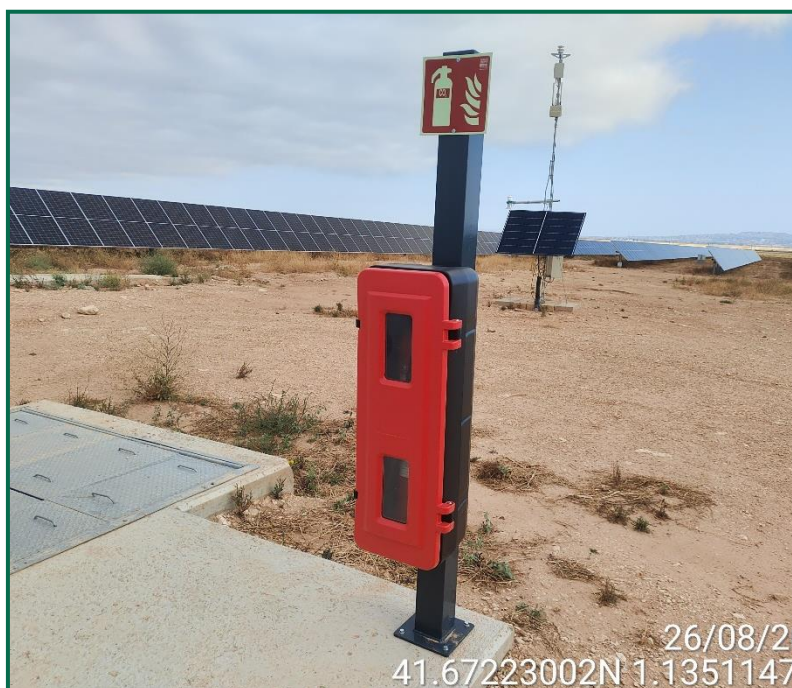
Se dispone de extintores en la zona de la subestación y en cada uno de los inversores.

Fotografía 11. Extintor junto a inversor.
