# PLANTA SOLAR OPDE 11, S.L.

## PLANTA SOLAR FOTOVOLTAICA LA PEÑAZA 3

### VIGILANCIA AMBIENTAL EN FASE DE EXPLOTACIÓN

Informe trimestral Diciembre 2024 a Febrero 2025

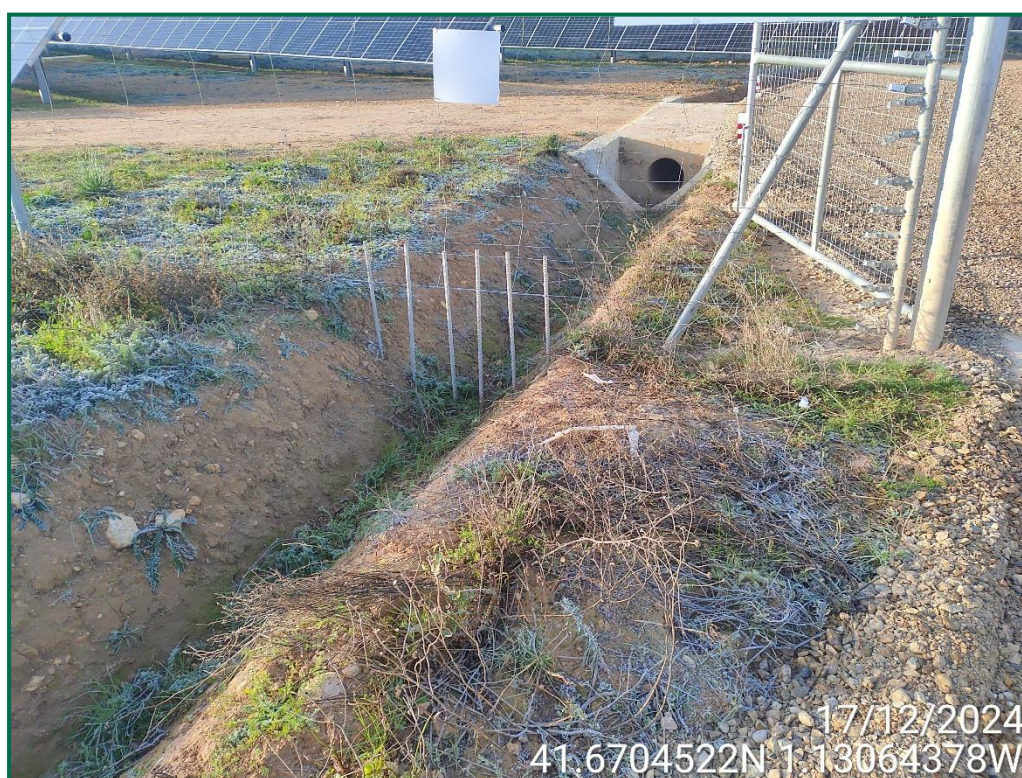
Se han realizado drenajes en la planta solar para evitar inundaciones y erosión del suelo por escorrentía.

Fotografía 1. Drenaje de la planta solar.

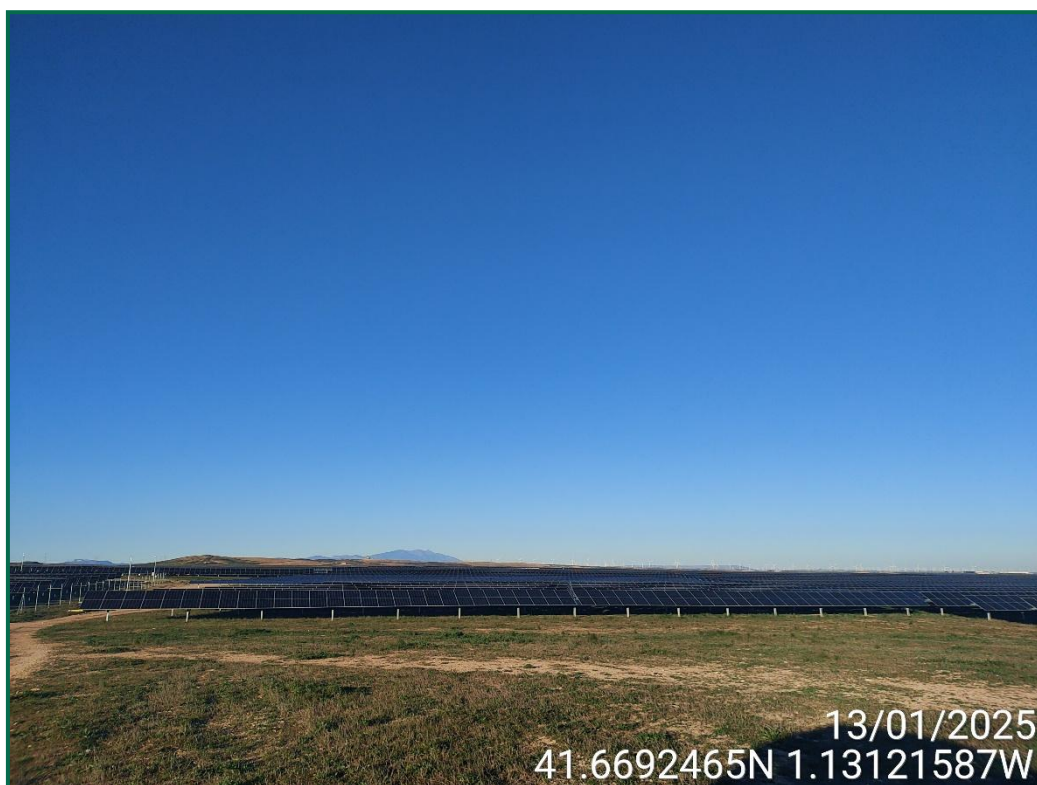
En las zonas que actualmente están dentro del vallado, no había otro tipo de vegetación natural antes de las obras, estaban dedicadas al cultivo únicamente, una vez que se han dejado de cultivar ha continuado desarrollándose vegetación típica de barbecho.

Fotografía 2. Zonas internas con vegetación entre seguidores

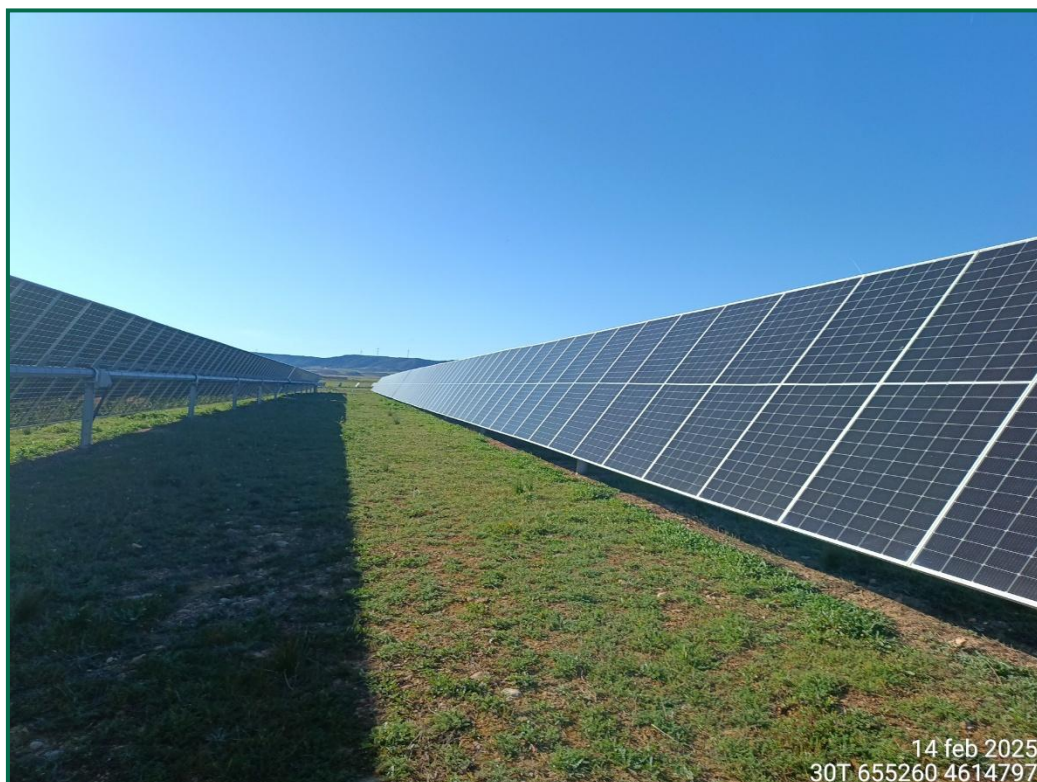
Fotografía 3. Zonas internas con vegetación entre seguidores

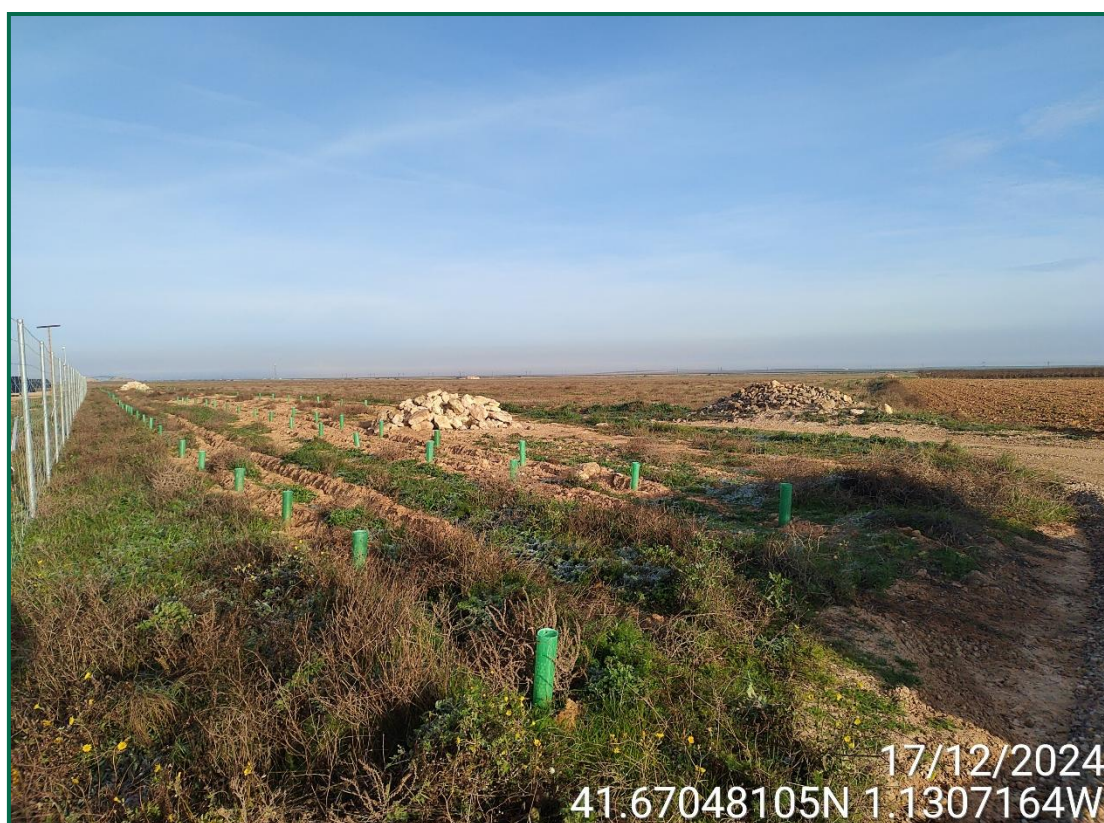
Las plantaciones perimetrales se han realizado en la parte exterior de los vallados cubriendo una franja de 8 metros de anchura con especies propias de la zona. La longitud total de la pantalla vegetal es de 2.062,5 m, siendo la superficie de 1,65 ha. Se ha establecido un marco de plantación al tresbolillo de 3x3 metros, distribuido de la siguiente manera:

Fotografía 4. Zonas junto al perímetro del vallado con nuevas plantaciones.

Se realizó una reposición completa en octubre de 2024 y se ha colocado protector de plástico en todas ellas para mejorar su supervivencia. Por el momento, apenas se han observado marras.

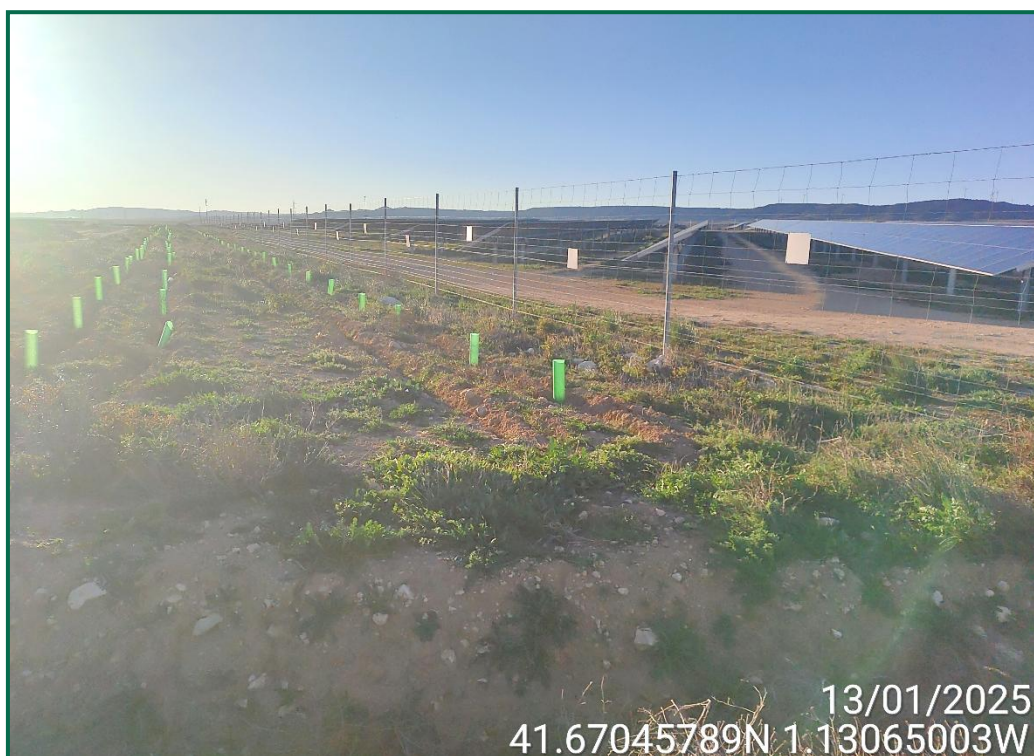
Fotografía 5. Zonas junto al perímetro del vallado con nuevas plantaciones.

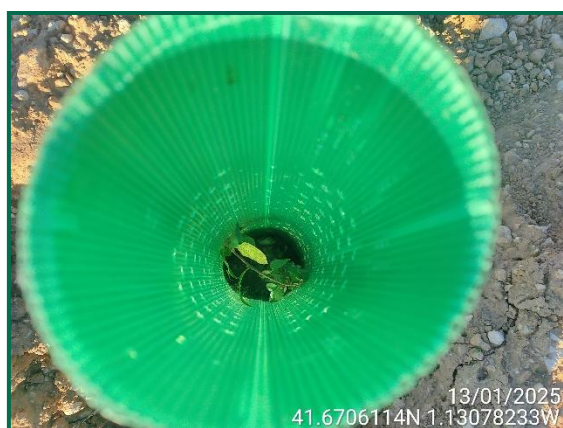
Se ha colocado un protector de plástico a todos los plantones.

Fotografía 6 y 7. Plantas con protector.

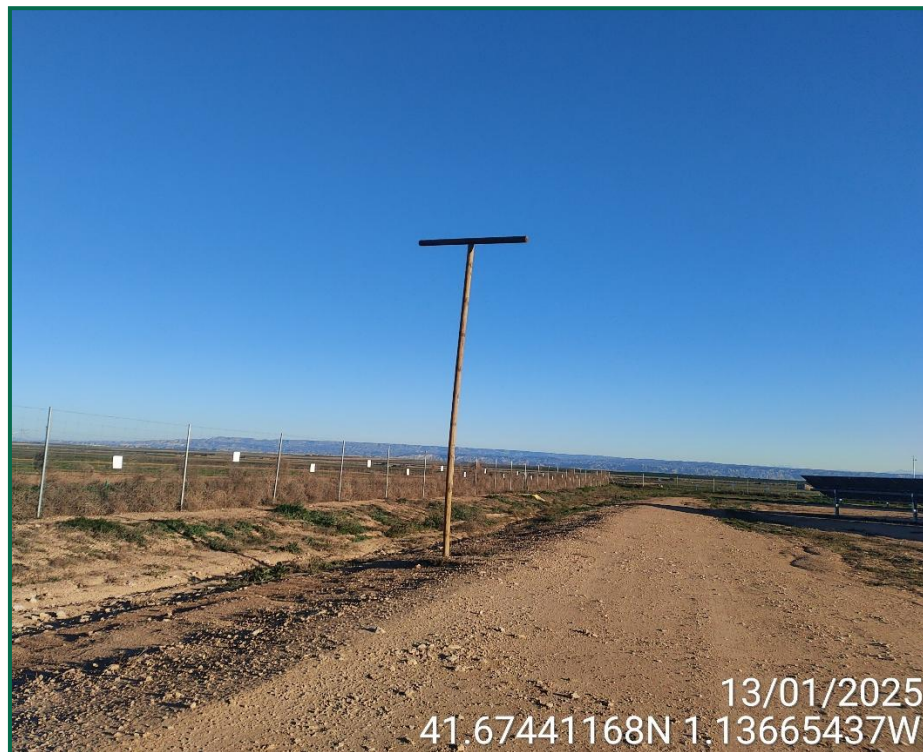
**Fotografía 8. Posadero.**

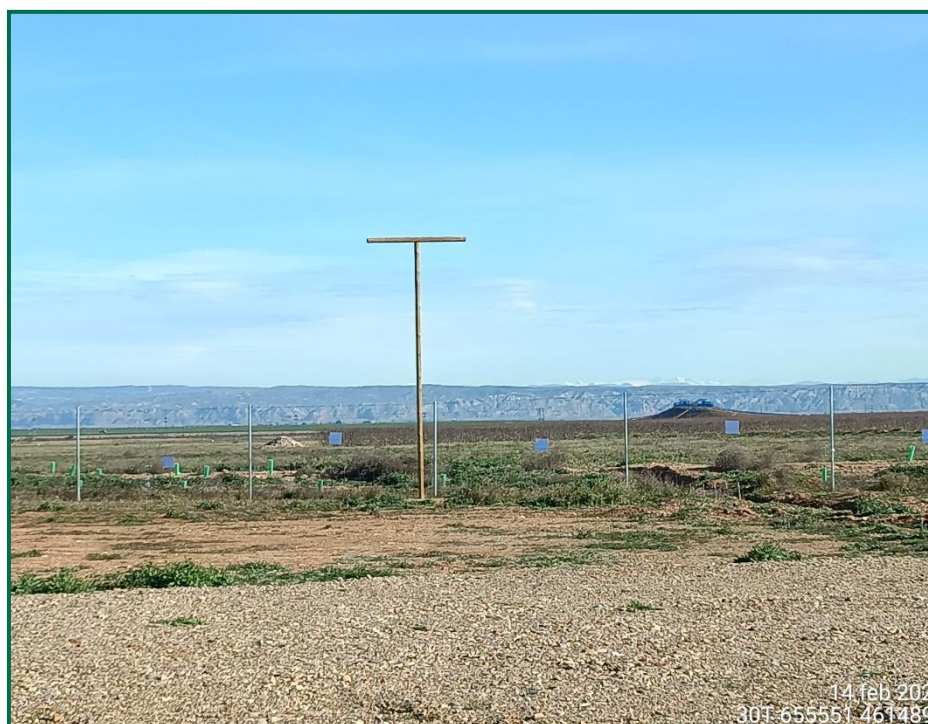
**Fotografía 9. Posadero.**

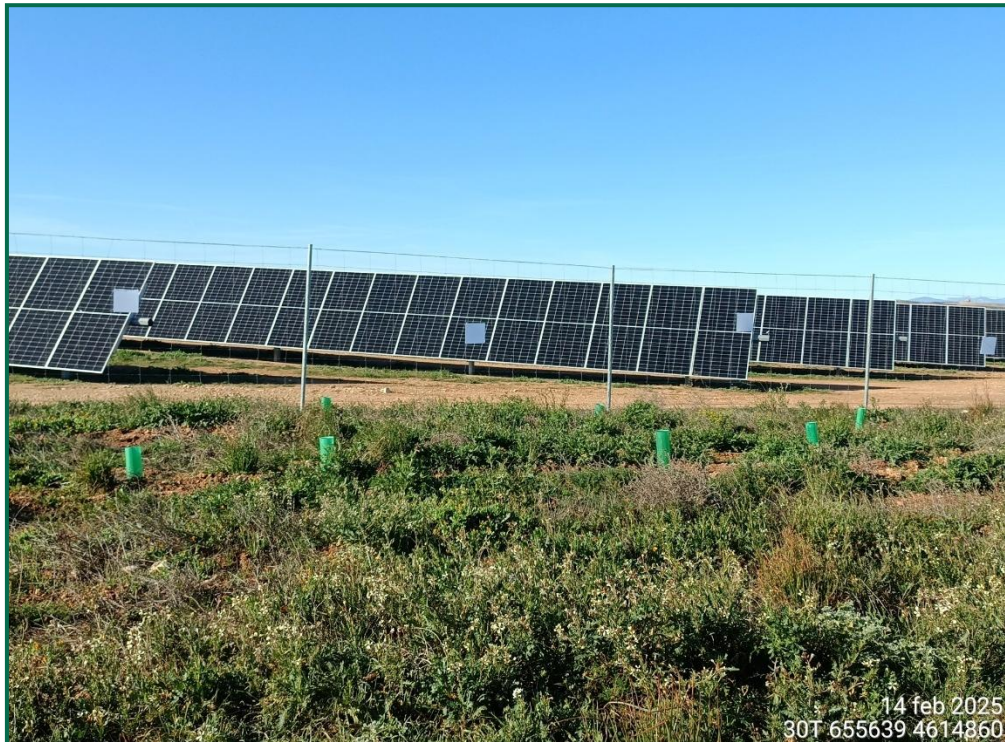
El vallado perimetral se ha instalado utilizando malla cinegética y dejando un espacio de al menos 20 cm desde el suelo, y se han colocado las placas anticolidión, de manera que queda una placa por vano

entre postes, colocadas a diferentes alturas unas de otras. Estas placas se deterioraron debido a tormentas fuertes localizadas, durante este trimestre se ha completado su reposición.

Fotografía 10. Vallado perimetral con placas anticollisión.

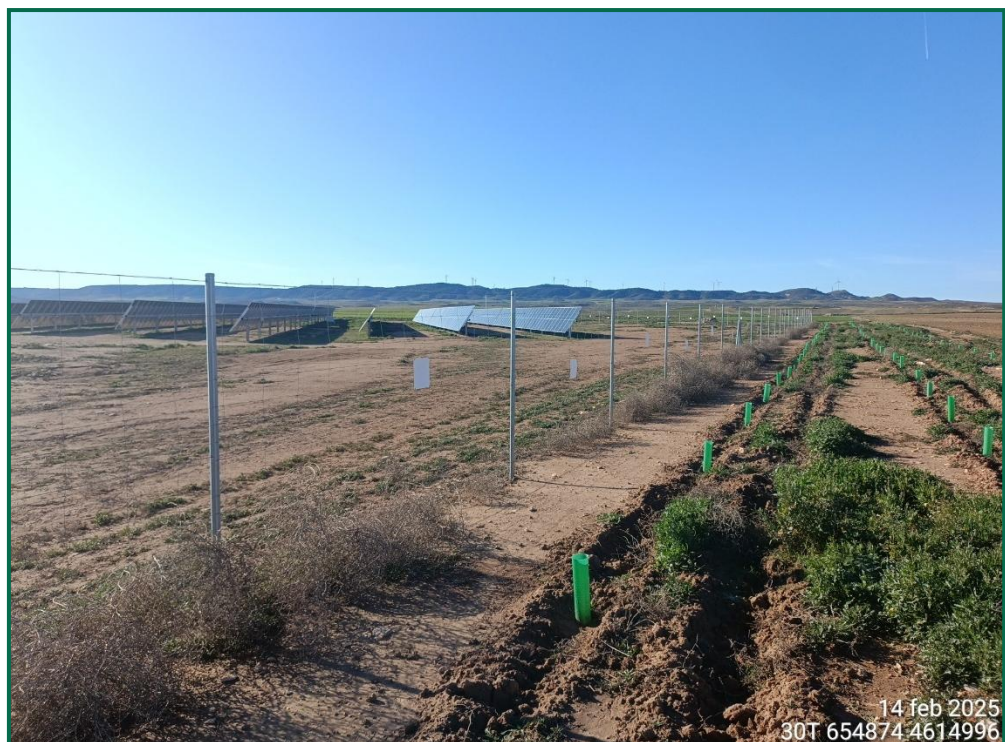
Fotografía 11. Vallado perimetral con placas anticollisión.

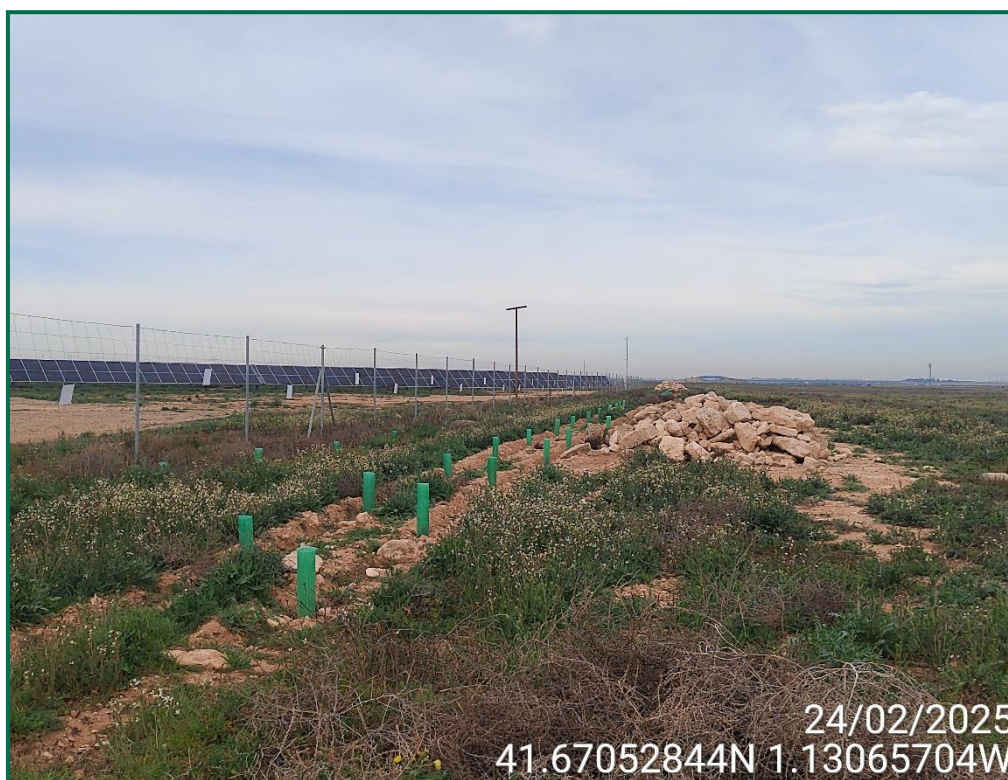
Se han colocado majanos de piedra en el perímetro y en el interior utilizando la piedra extraída en el movimiento de tierras. Estos majanos están ubicados en el exterior del perímetro, con una distancia de entre 50 y 100 metros entre ellos.

Fotografía 12. Montículo de piedras.

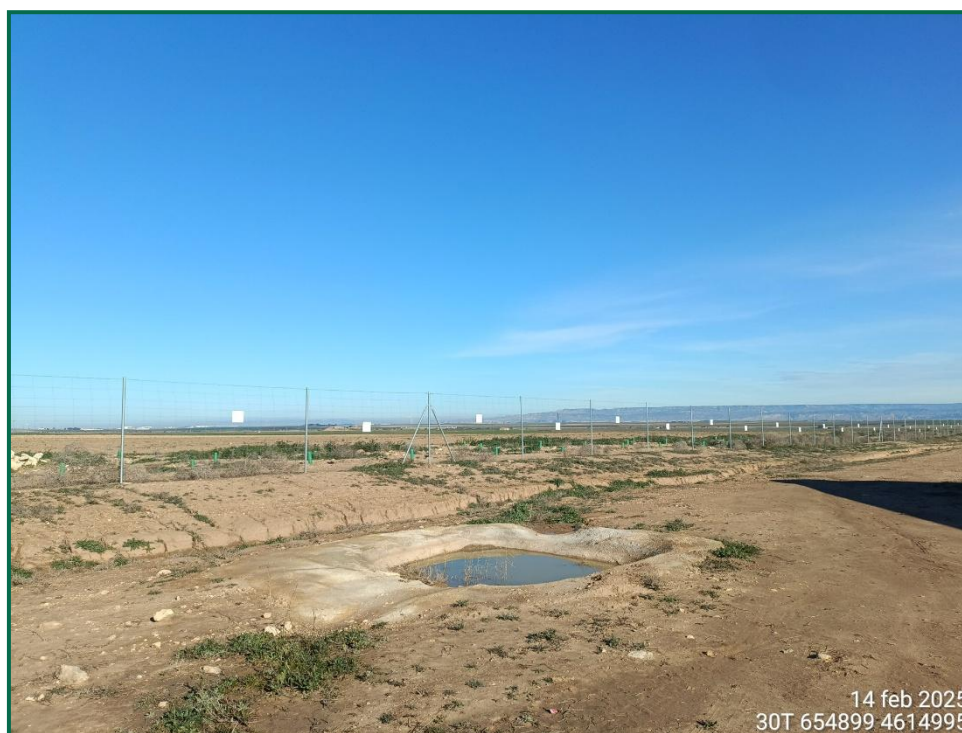
Estas balsas de han ejecutado creando un pequeño cauce excavado en el propio terreno que sirva de punto de llenado de la balsa. Así mismo, a la propia balsa consta de un punto de alivio para facilitar la evacuación del agua sobrante y que de esta forma no inunde las zonas periféricas de la balsa en caso de un llenado masivo del bebedero.

Las dimensiones son de 1,0 m x 1,0 m en el fondo de excavación, la inclinación de al menos una de las paredes laterales del bebedero tiene una pendiente no superior los 25-30º, con el fin de facilitar la vía de escape para fauna terrestre que pueda caer por accidente en el punto de agua. La profundidad de estos taludes es de 1,0 metro.

Fotografía 13. Balsete.
