SEGUIMIENTO AMBIENTAL EN FASE DE CONSTRUCCIÓN INFORME MENSUAL 1 AÑO 2

“PLANTA FOTOVOLTAICA LA PEÑAZA 3”

Nombre de la instalación	PFV LA PEÑAZA 3
Provincia de la instalación	ZARAGOZA
Nombre del titular	PLANTA SOLAR OPDE 11, S.L
CIF del titular	B-71344766
Nombre de la empresa de vigilancia	LUZ DE GESTIÓN Y MEDIO AMBIENTE
Tipo de EIA	ORDINARIA
Informe en FASE de	OBRA
Periodicidad del informe según DIA	MENSUAL
Año de seguimiento nº	2
nº de informe y año de seguimiento	INFORME 1 DEL AÑO 2
Periodo que recoge el informe	SEPTIEMBRE 2023

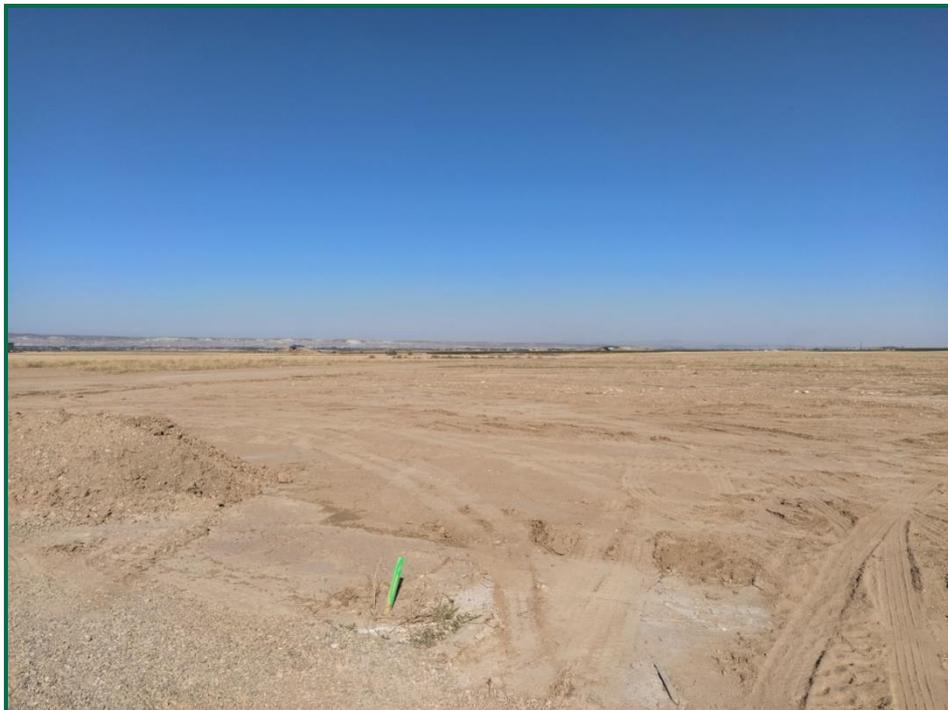
Fotografía 1. Jalonamiento previo.

Se realiza un jalonamiento del perímetro mediante estacas. La Dirección Ambiental realiza un control visual continuado para comprobar que no se sobrepasan los límites de la zona de ocupación.

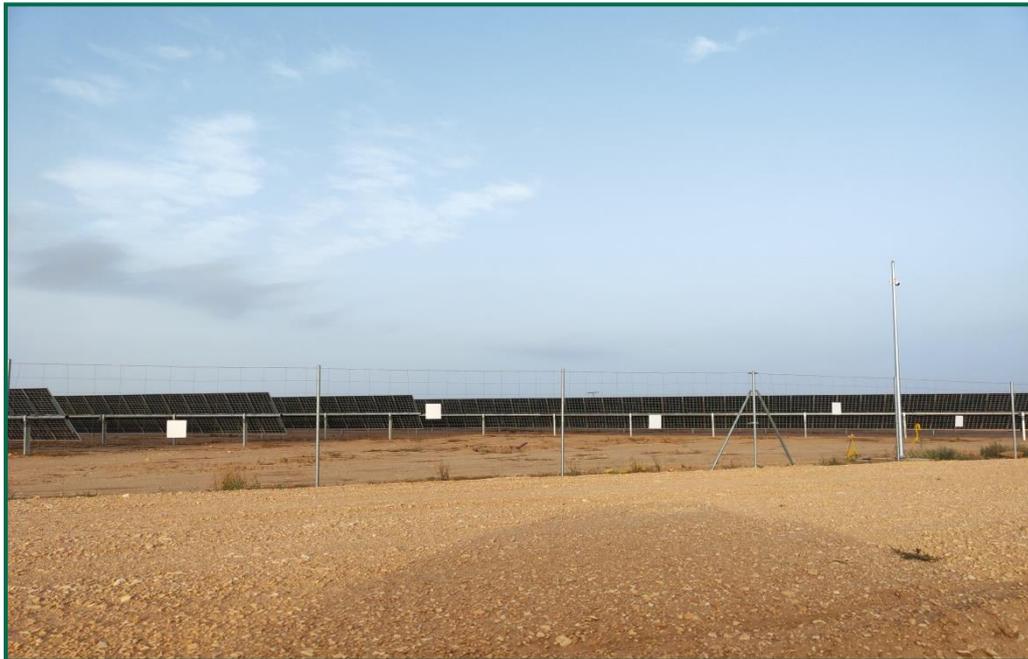
Fotografía 2. Vallado.

Actualmente el perímetro se encuentra delimitado por el vallado perimetral.

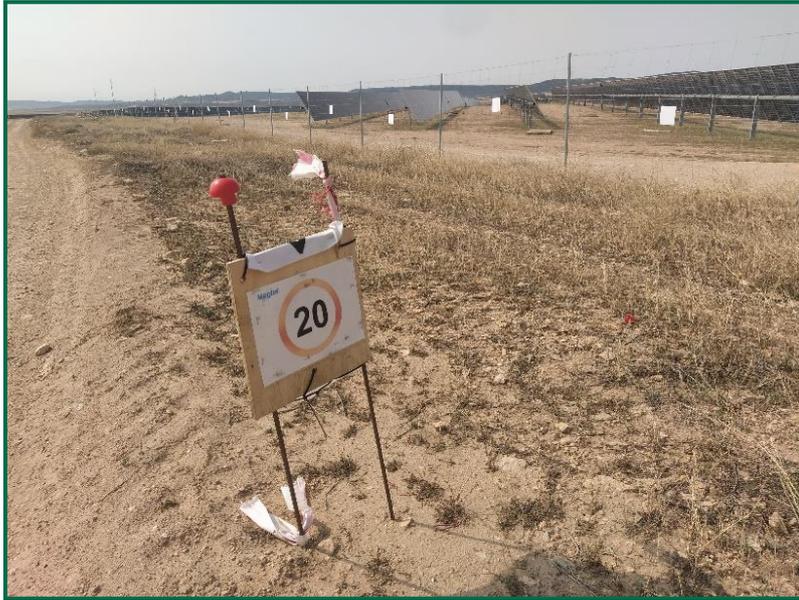
Fotografía 3. Señal de limitación de velocidad.

Se restringe la velocidad de circulación a 20 km/h por todo el recorrido de la obra a para minimizar la producción de polvo.

Durante las visitas a obra no se constata afección por emisión de polvo significativa, no se están realizando movimientos de tierra.

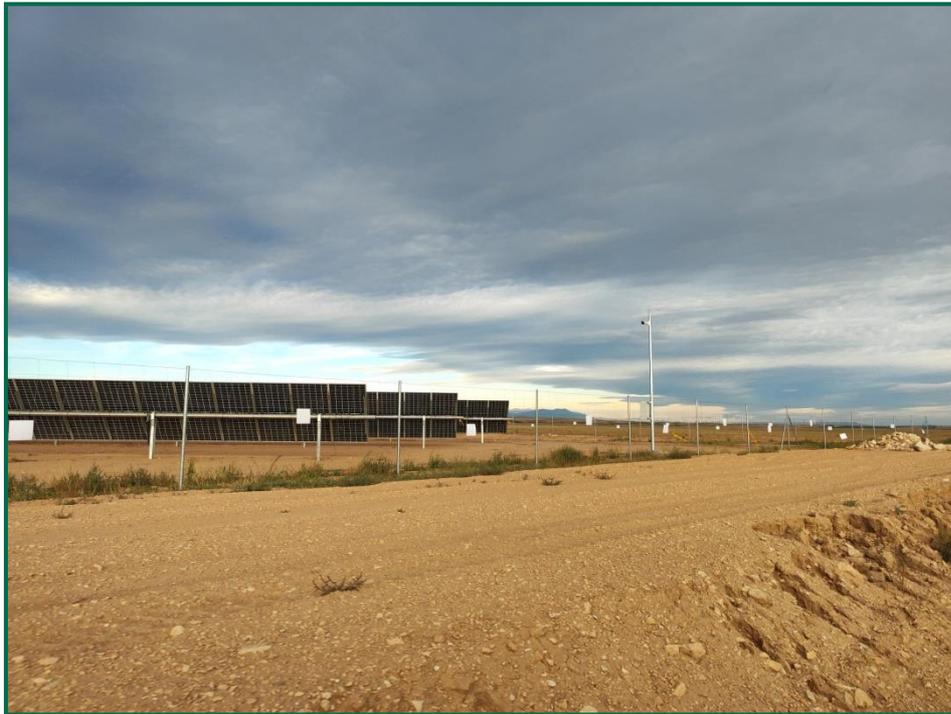
Fotografía 4. Acopio de tierra ya extendida.

La tierra vegetal retirada durante las obras se acopiará en caballones con el objetivo de conservarla correctamente para su posterior uso en la restauración. Por el momento apenas se ha extraído, ya que el terreno es llano y no precisa de movimientos de tierra significativos.

Únicamente se realizan movimientos de tierra en aquellas zonas con mayor desnivel que es necesario nivelar. En las zonas donde no es necesario únicamente se realiza un desbroce de la vegetación de mayor altura, pero no se elimina esta por completo, ni se retira la capa de tierra vegetal para la colocación de los seguidores. Parte de la tierra acopiada en el exterior del vallado ya se ha extendido de forma previa a la restauración vegetal.

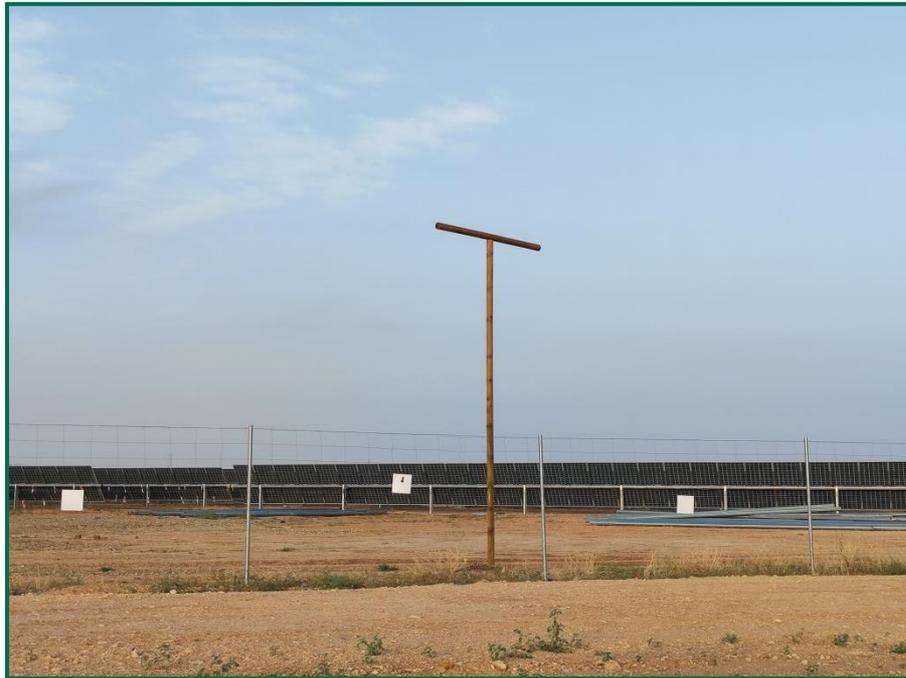
Fotografía 6. Poste posadero

Se instalarán 2 postes posaderos que se ubicarán en zonas de la Planta Fotovoltaica que no se encuentren cerca de las balsas-bebedero ejecutadas. Dichos postes estarán igualmente ejecutados en zonas donde no afecten a la propia funcionalidad del Parque Fotovoltaico evitando así la generación de sombras sobre los propios paneles. Los postes posaderos tendrán una altura total de 4 metros sobre la superficie natural del terreno. Dada su altura deberán de tener una longitud total de 5-6 m para que los mismos puedan estar enterrados embebidos en la tierra una profundidad mínima de 1 m.

La madera del poste deberá de estar tratada con autoclave IV para resistir lo suficientemente bien las inclemencias temporales. La cimentación de dicho poste deberá ser de dimensiones 0,30 m x 0,30 m x 1,0 m de profundidad y serán hormigonadas con hormigón HM-20. El poste horizontal tendrá anclados dos ángulos de madera para evitar el cimbreo de la cruz del poste en su parte más alta.

Esta medida ya se ha llevado a cabo.

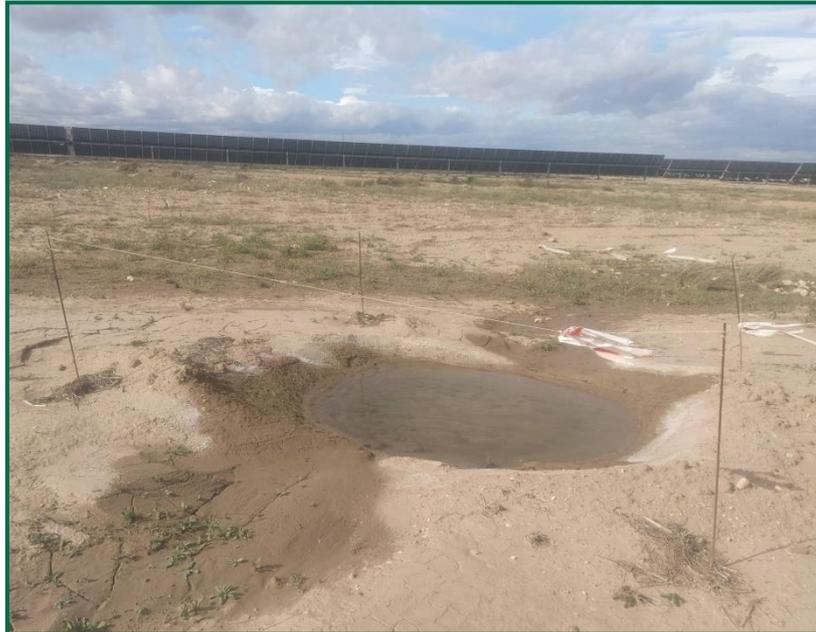
Fotografía 7. Basete ya construido.

Las dimensiones de la balsa serán de 1,0 m x 1,0 m en el fondo de excavación, la inclinación de al menos una de las paredes laterales del bebedero tendrá una pendiente que no superará los 25-30º, con el fin de facilitar la vía de escape para fauna terrestre que pueda caer por accidente en el punto de agua. La profundidad de estos taludes será de 1,0 m.

Tras realizar la excavación, se procederá a la impermeabilización de éste mediante la colocación de una capa geotextil y una lámina EPDM de 400 galgas. El geotextil y la lámina de PE cubrirán tanto el fondo de la excavación como los taludes de la balsa, y sobresaldrán sobre el mismo en el terreno natural 0,50 m. Estos últimos 0,50 m estarían protegidos con un pequeño caballero de tierra ejecutado con la propia tierra extraída del fondo de excavación.

Una vez ejecutada la barrera de impermeabilización, se procederá a realizar un enchachado de hormigón y bolos de 20/40 mm de diámetro para crear una superficie lo suficientemente resistente que pueda mantenerse a lo largo del tiempo. La superficie, gracias a la rugosidad del hormigón y los bolos, facilitará la pose de las distintas aves, mamíferos y reptiles que se acerquen a beber agua.

Esta medida **ya se ha implantado**, en la siguiente foto puede verse la balsa construida.

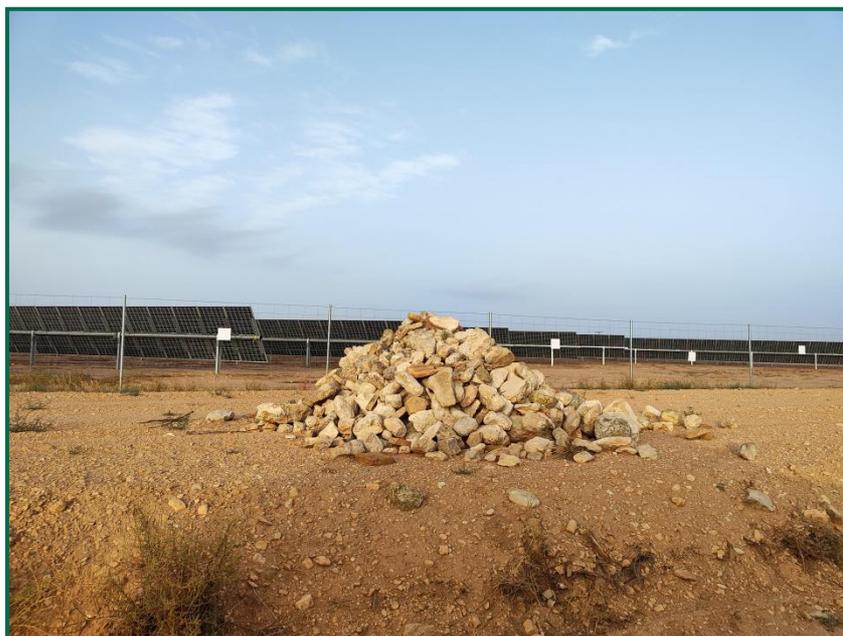
Fotografía 8. Montículos de piedras.

Estos montículos ya se han construido.

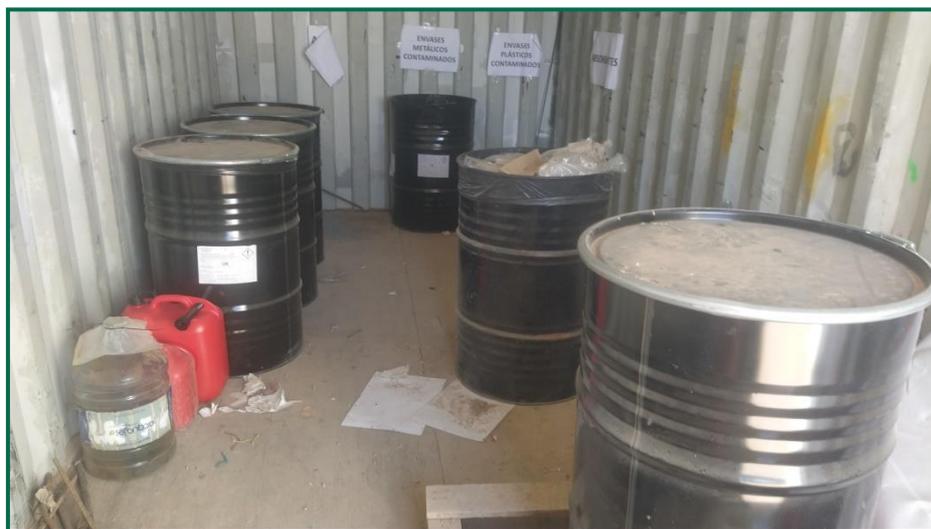
Fotografía 9. Bidones para residuos peligrosos.

Los residuos peligrosos se almacenan en bidones específicos, cerrados y almacenados en el interior de un contenedor metálico tipo marítimo. Actualmente se dispone de 5 contenedores, cada uno de ellos etiquetado, para los siguientes residuos: Aerosoles, tierra y piedras contaminadas, envases metálicos contaminados y envases de plástico contaminados.

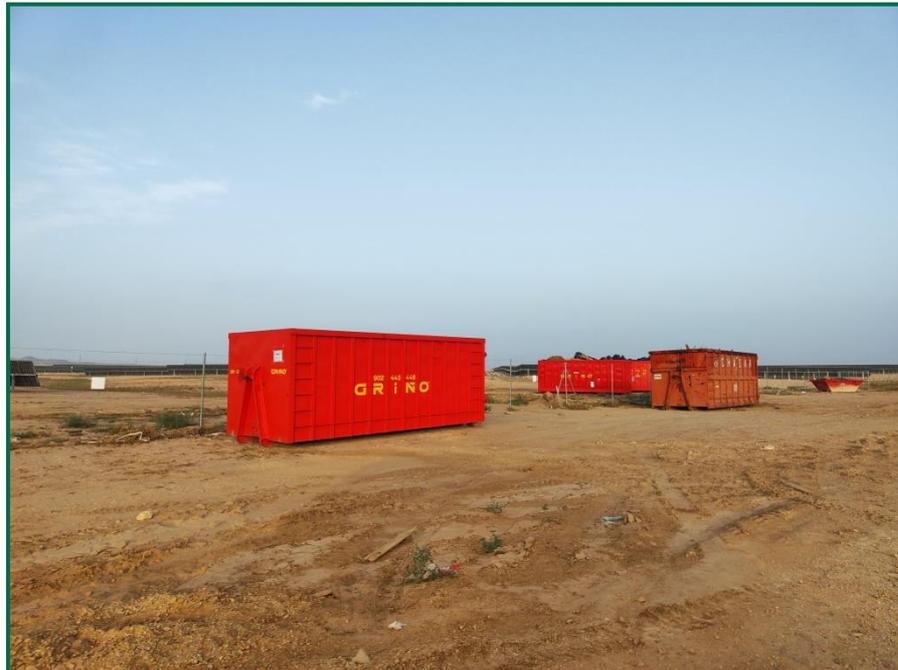
Fotografía 10. Contenedores para voluminosos.

Se han recibido contenedores específicos de gran tamaño para la separación de los residuos inertes voluminosos, para plásticos, madera y cartón y papel, todos ellos se han etiquetado. Para los asimilables a basura urbana se dispone de papeleras en el interior de las casetas.

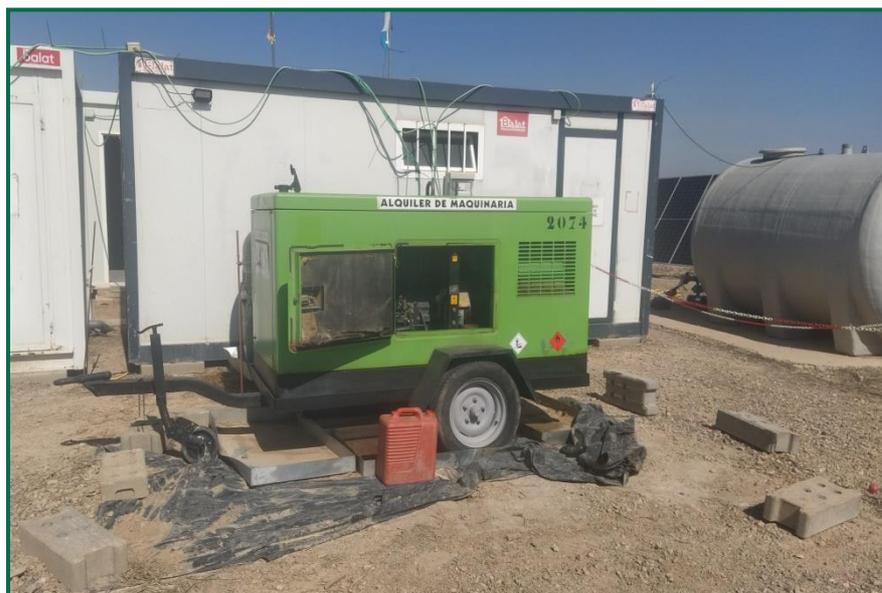
Fotografía 11. Grupo electrógeno.

El grupo electrógeno en uso cuenta con chasis estanco y se ha colocado un plástico para evitar vertidos accidentales en la recarga de combustible.

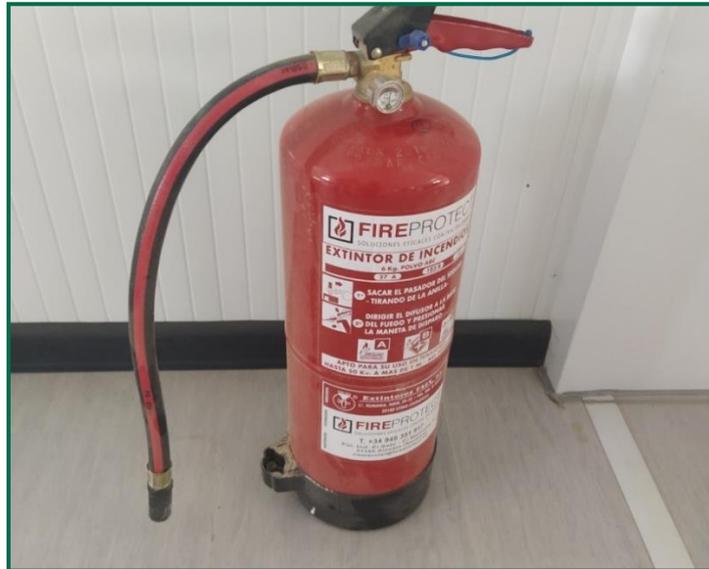
Fotografía 12. Extintor.

Se dispone de extintores, en la zona de casetas, junto al grupo electrógeno y en la zona de obras. No se han depositado restos de desbroces ni materiales combustibles.

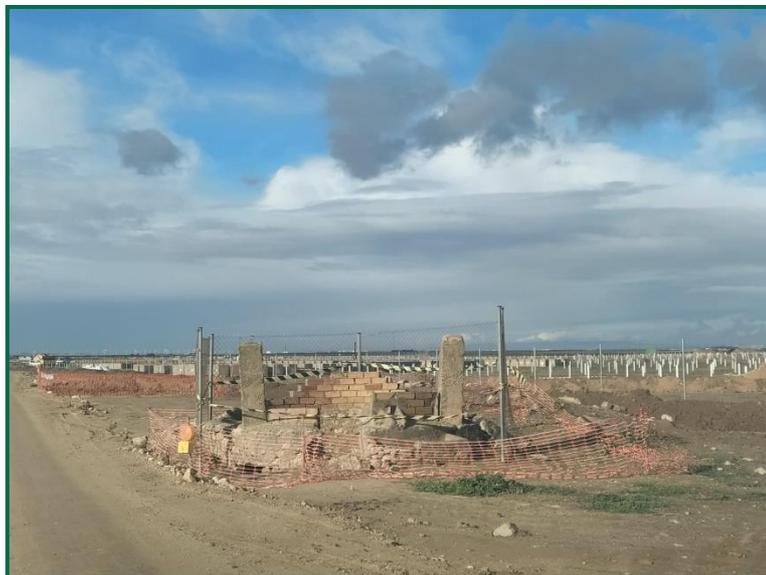
Fotografía 14. Muelle de carga

Ya se ha procedido al balizado del citado elemento arqueológicos. A continuación, se muestran fotografía de este balizado:
