SEGUIMIENTO AMBIENTAL EN FASE DE CONSTRUCCIÓN INFORME MENSUAL 4 AÑO 2

"PLANTA FOTOVOLTAICA LA PEÑAZA 3"

Nombre de la instalación	PFV LA PEÑAZA 3
Provincia de la instalación	ZARAGOZA
Nombre del titular	PLANTA SOLAR OPDE 11, S.L
CIF del titular	B-71344766
Nombre de la empresa de vigilancia	LUZ DE GESTIÓN Y MEDIO AMBIENTE
Tipo de EIA	ORDINARIA
Informe en FASE de	OBRA
Periodicidad del informe según DIA	MENSUAL
Año de seguimiento nº	2
nº de informe y año de seguimiento	INFORME 4 DEL AÑO 2
Periodo que recoge el informe	DICIEMBRE 2023

Informe mensual 4 año 2 (Diciembre 2023)

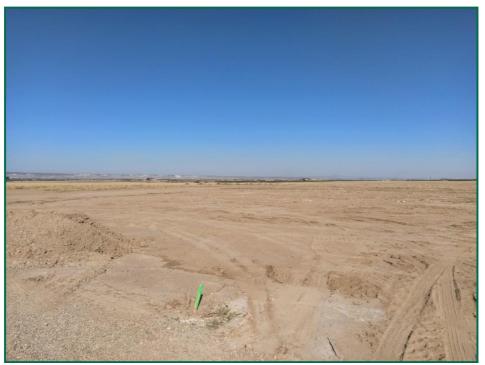
Fotografía 1. Jalonamiento previo.

Se realiza un jalonamiento del perímetro mediante estacas. La Dirección Ambiental realiza un control visual continuado para comprobar que no se sobrepasan los límites de la zona de ocupación.

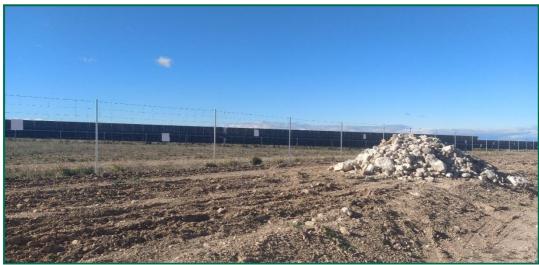
Fotografía 2. Vallado.

Actualmente el perímetro se encuentra delimitado por el vallado perímetral.

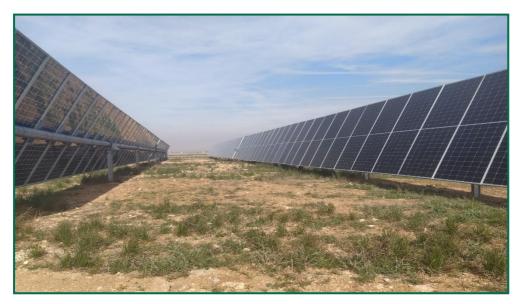
Fotografía 4. Hincas sobre el terreno.

Únicamente se realizan movimientos de tierra en aquellas zonas con mayor desnivel que es necesario nivelar. En las zonas donde no es necesario únicamente se realiza un desbroce de la vegetación de mayor altura, pero no se elimina esta por completo, ni se retira la capa de tierra vegetal para la colocación de los seguidores. Parte de la tierra acopiada en el exterior del vallado ya se ha extendido de forma previa a la restauración vegetal.

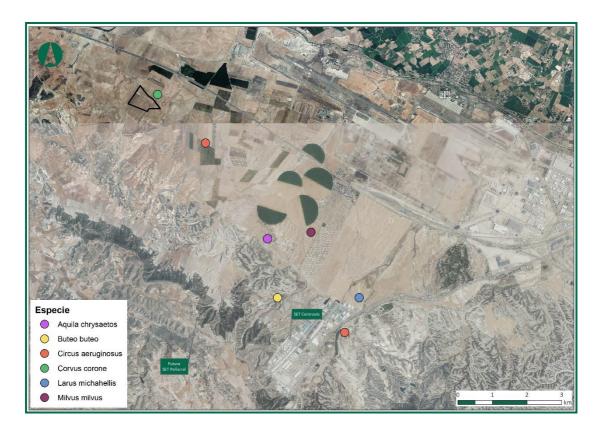
Figura 2. Avistamientos en obra

Durante las visitas del mes de diciembre se ha realizado seguimiento de avifauna, anotando los avistamientos durante los recorridos por el entorno de la obra, las especies avistadas durante este mes son las siguientes:

En este mes se han avistado varias especies residentes como aguilucho lagunero, águila real, varias cornejas y dos gaviotas patiamarillas, además de un milano real, especie invernante. Todavía no se ha visto cernícalo primilla en Dehesa de ganaderos ni sus inmediaciones, se prevé que regresen a finales del mes de febrero.

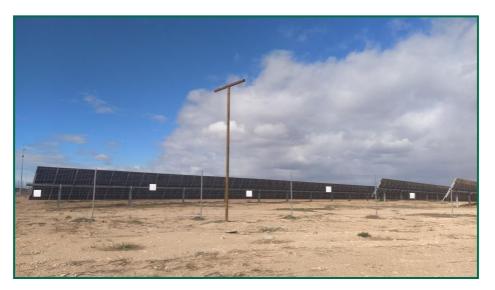
Fotografía 5. Poste posadero

Se instalarán 2 postes posaderos que se ubicarán en zonas de la Planta Fotovoltaica que no se encuentren cerca de las balsas-bebedero ejecutadas. Dichos postes estarán igualmente ejecutados en zonas donde no afecten a la propia funcionalidad del Parque Fotovoltaico evitando así la generación de sombras sobre los propios paneles. Los postes posaderos tendrán una altura total de 4 metros sobre la superficie natural del terreno. Dada su altura deberán de tener una longitud total de 5-6 m para que los mismos puedan estar enterrados embebidos en la tierra una profundidad mínima de 1 m.

La madera del poste deberá de estar tratada con autoclave IV para resistir lo suficientemente bien las inclemencias temporales. La cimentación de dicho poste deberá ser de dimensiones $0,30 \text{ m} \times 0,30 \text{ m} \times 1,0 \text{ m}$ de profundidad y serán hormigonadas con hormigón HM-20. El poste horizontal tendrá anclados dos ángulos de madera para evitar el cimbreo de la cruz del poste en su parte más alta.

Esta medida ya se ha llevado a cabo.

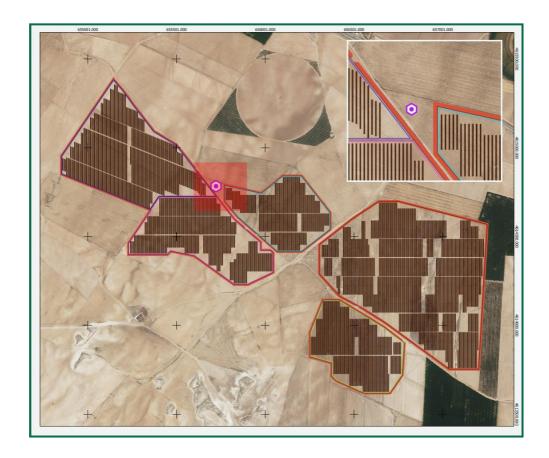
Figura 3. Ubicación primillar propuesto.

Se ha decidido instalar un primillar de nueva planta común para las plantas fotovoltaicas Larral y La Peñaza 3.

Tras la construcción del primillar se iniciará la puesta en marcha de un proceso de hacking (o cría campestre) durante un mínimo de 3 años, durante el cual se introducirán pollos procedentes de cría en cautividad que aseguren el funcionamiento de la colonia reproductora como tal, una vez acabe el citado periodo.

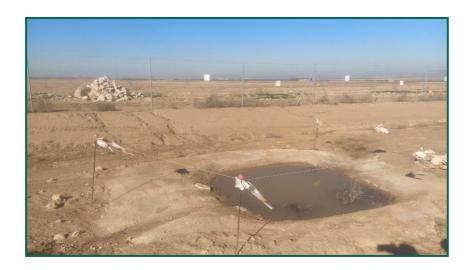
Fotografía 6. Balsete ya construido.

Las dimensiones de la balsa serán de 1,0 m x 1,0 m en el fondo de excavación, la inclinación de al menos una de las paredes laterales del bebedero tendrá una pendiente que no superará los 25-30º, con el fin de facilitar la vía de escape para fauna terrestre que pueda caer por accidente en el punto de agua. La profundidad de estos taludes será de 1,0 m.

Tras realizar la excavación, se procederá a la impermeabilización de éste mediante la colocación de una capa geotextil y una lámina EPDM de 400 galgas. El geotextil y la lámina de PE cubrirán tanto el fondo de la excavación como los taludes de la balsa, y sobresaldrán sobre el mismo en el terreno natural 0,50 m. Estos últimos 0,50 m estarían protegidos con un pequeño caballero de tierra ejecutado con la propia tierra extraída del fondo de excavación.

Una vez ejecutada la barrera de impermeabilización, se procederá a realizar un encachado de hormigón y bolos de 20/40 mm de diámetro para crear una superficie lo suficientemente resistente que pueda mantenerse a lo largo del tiempo. La superficie, gracias a la rugosidad del hormigón y los bolos, facilitará la pose de las distintas aves, mamíferos y reptiles que se acerquen a beber agua.

Esta medida ya se ha implantado, en la siguiente foto puede verse la balsa construida.

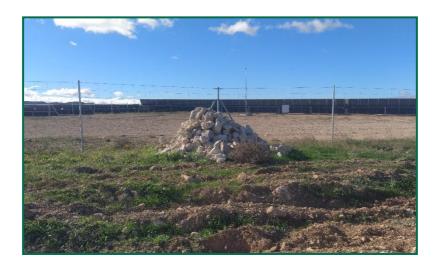
Fotografía 7. Montículos de piedras.

El Servicio de Biodiversidad, en su respuesta al primer Plan presentado, en el que se solicitaba una reducción de la cantidad de estos montículos debido a la falta de elementos pedregosos en la zona, indicó lo siguiente: Si bien no es necesario llegar a una densidad de 1 montículo cada 25 m (resulta excesiva) si debería aproximarse a la disposición de 1 montículo cada 50-100 m.

Estos montículos ya se han construido.

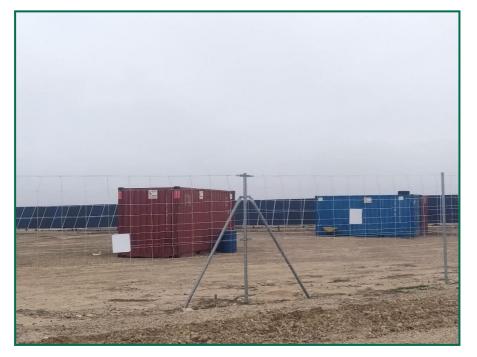
Fotografía 8. Contenedor para voluminosos.

Los residuos peligrosos se almacenaban en bidones específicos, cerrados y etiquetados en el interior de un contenedor metálico tipo marítimo en la zona de casetas de obra.

Estos residuos han sido retirados, y la zona de casetas de obra ha sido desmantelada, el punto limpio se ha trasladado al interior de la subestación, así como las oficinas.

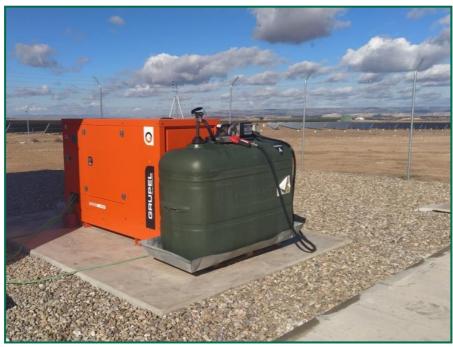
Fotografía 9. Grupo electrógeno.

El grupo electrógeno en uso actualmente cuenta con chasis estanco, está ubicado sobre y una base hormigonada dentro del perímtrode la subestación, y el bidón para combustible cuenta con una bandeja metálica para evitar vertidos accidentales en la recarga de combustible.

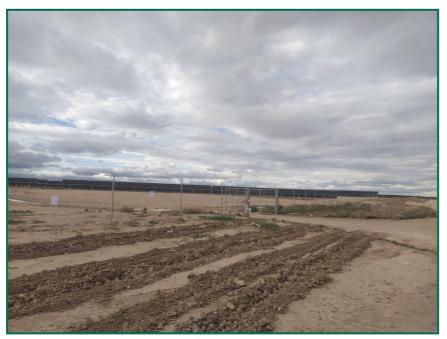
Fotografía 10. Preparación del terreno para plantaciones.

Las plantaciones perimetrales se realizarán en la parte exterior de los vallados cubriendo una franja de 8 metros de anchura en la que se introducirán especies propias de la zona. La longitud total de la pantalla vegetal será de *de 2.062,5 m*, siendo la superficie de 1,65 ha. Se establecerá un marco de plantación al tresbolillo de 3x3 metros.

El comienzo de las plantaciones se ha llevado a cabo la última semana del mes de noviembre se ha completado en diciembre.

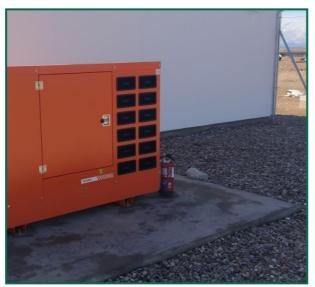
Fotografía 14. Extintor.

Se dispone de extintores, en la zona de la subestación, junto al grupo electrógeno y en la zona de obras. No se han depositado restos de desbroces ni materiales combustibles.

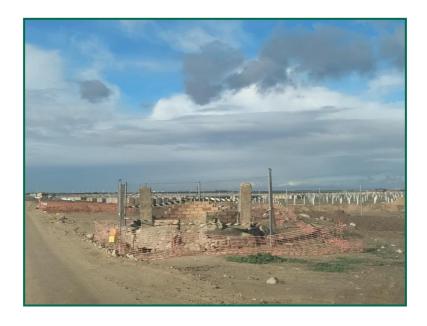
Fotografía 15. Muelle de carga

Ya se ha procedido al balizado del citado elemento arqueológicos, a continuación, se muestran fotografía de este balizado:
