## PLANTA SOLAR FOTOVOLTAICA LARRAL Y SUS INFRAESTRUCTURAS DE EVACUACIÓN

### VIGILANCIA AMBIENTAL EN FASE DE EXPLOTACIÓN

Informe trimestral Nº 1 (Junio - Agosto 2024)

Zaragoza y La Muela (Zaragoza)

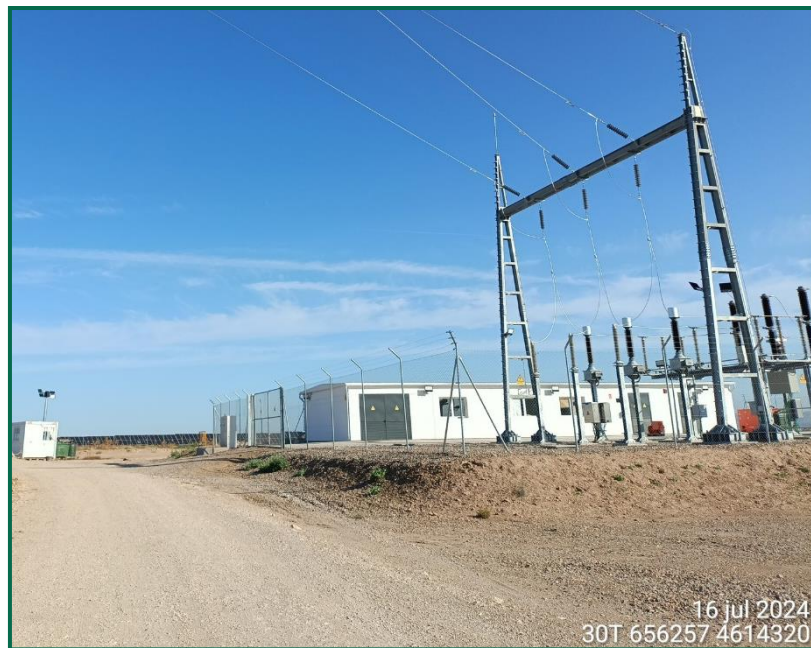
La tierra vegetal retirada durante las obras se acopió en caballones con el objetivo de conservarla correctamente para su posterior uso en la restauración, esta tierra se extendió en los taludes y el perímetro del vallado.

Fotografía 1. Tierra vegetal y malla de coco sobre talud de la SET.

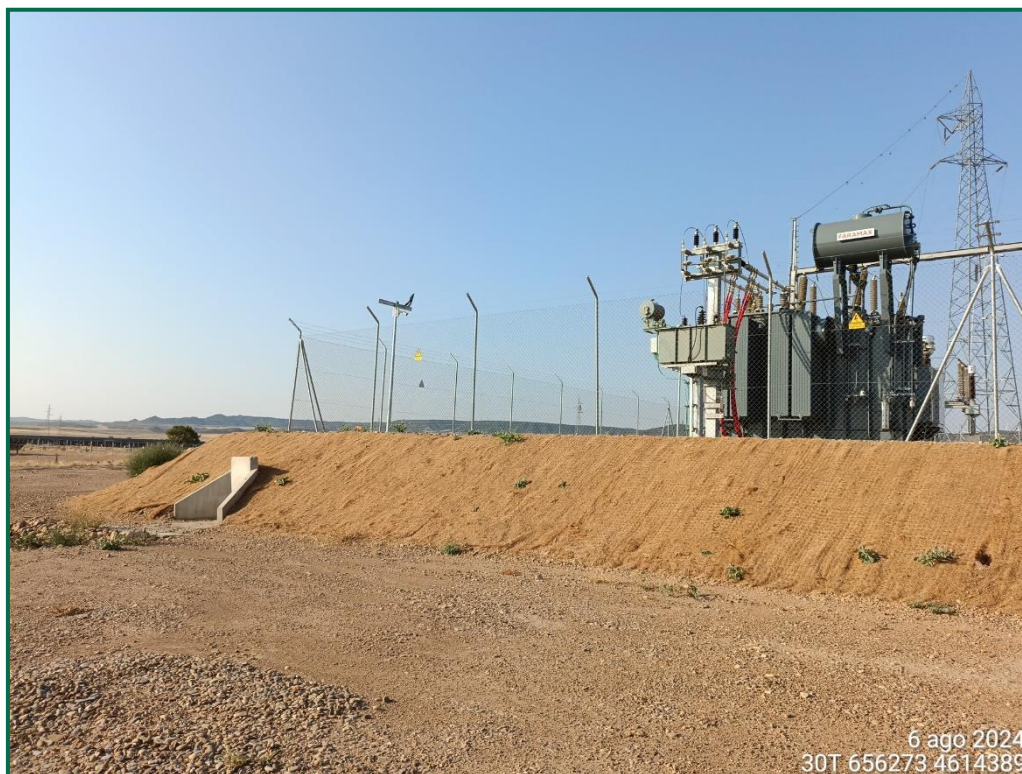
Por el momento no se han producido procesos erosivos importantes, se ha colocado una biomalla de coco en el talud de la subestación para fijar el estrato y mejorar el enraizamiento de las especies implantadas mediante hidrosiembra.

**Fotografía 2.** Talud de la subestación con malla de coco e hidrosiembra.

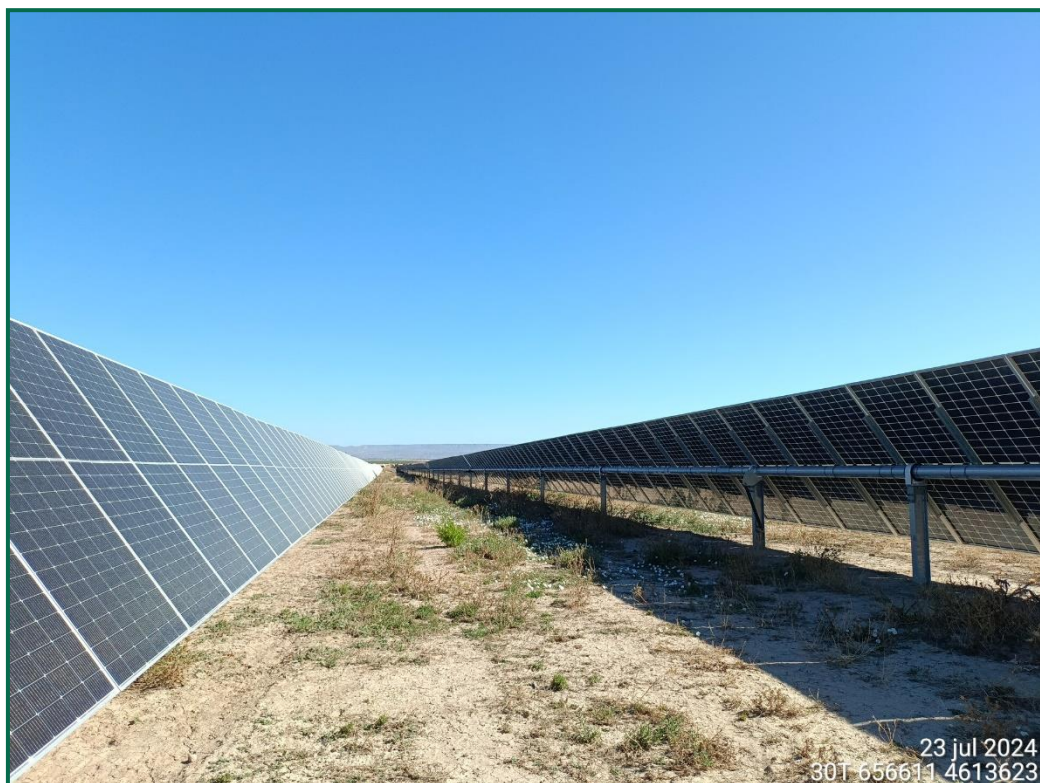
En las zonas que actualmente están dentro del vallado, no había otro tipo de vegetación natural antes de las obras, estaban dedicadas al cultivo únicamente, una vez que se han dejado de cultivar ha continuado desarrollándose vegetación típica de barbecho.

**Fotografía 3.** Zonas internas con vegetación entre seguidores

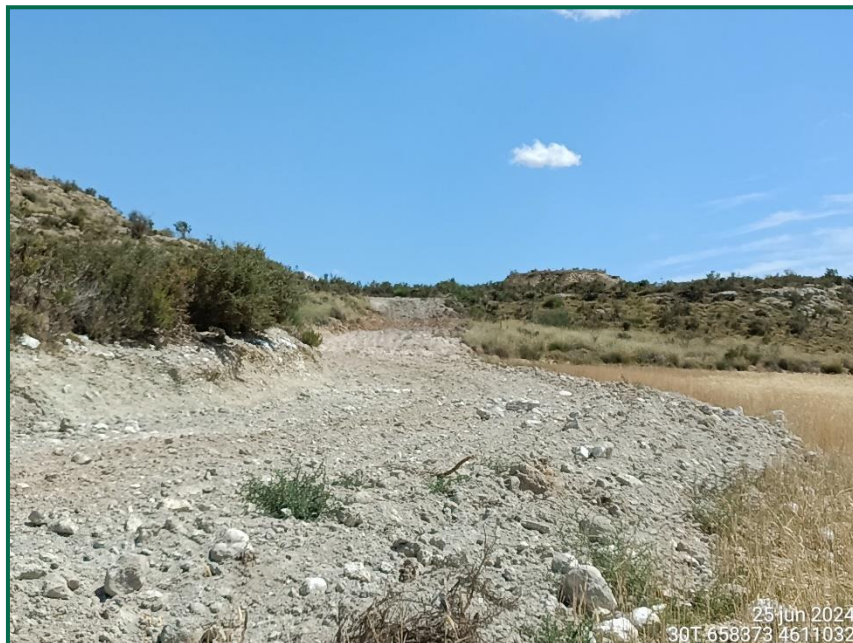
En la zona de la línea de evacuación, se intentó en la medida de lo posible acceder mediante rodadas a las ubicaciones de los apoyos, pero en algunos apoyos, en concreto el apoyo 17, al que, debido a su posición, y la inclinación del terreno circundante y el desnivel existente por cualquier vía de acceso, la empresa constructora consideró necesario realizar una nivelación en algunos tramos para permitir el acceso de la maquinaria. En el acceso al apoyo 21 se creó vial debido al paso de maquinaria pesada.

**Fotografía 4.** Acceso apoyo 17 después de extender la tierra vegetal.

Se ha previsto realizar una restitución del terreno y una restauración vegetal con especies propias del HIC. Se está preparando un Plan para presentar a la Administración.

Durante el mes de junio se ha realizado la restitución de la capa de tierra vegetal.

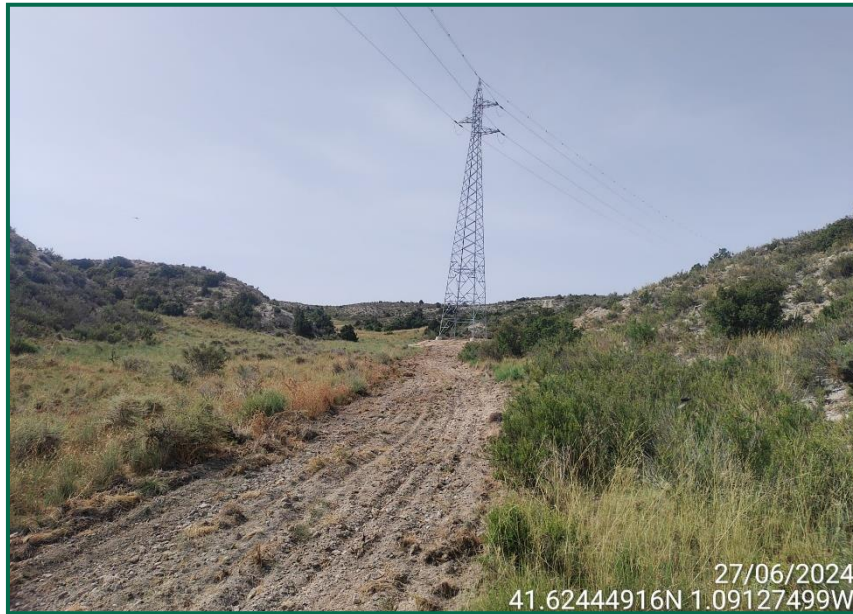
Fotografía 5. Acceso apoyo 21 después de extender la tierra vegetal.

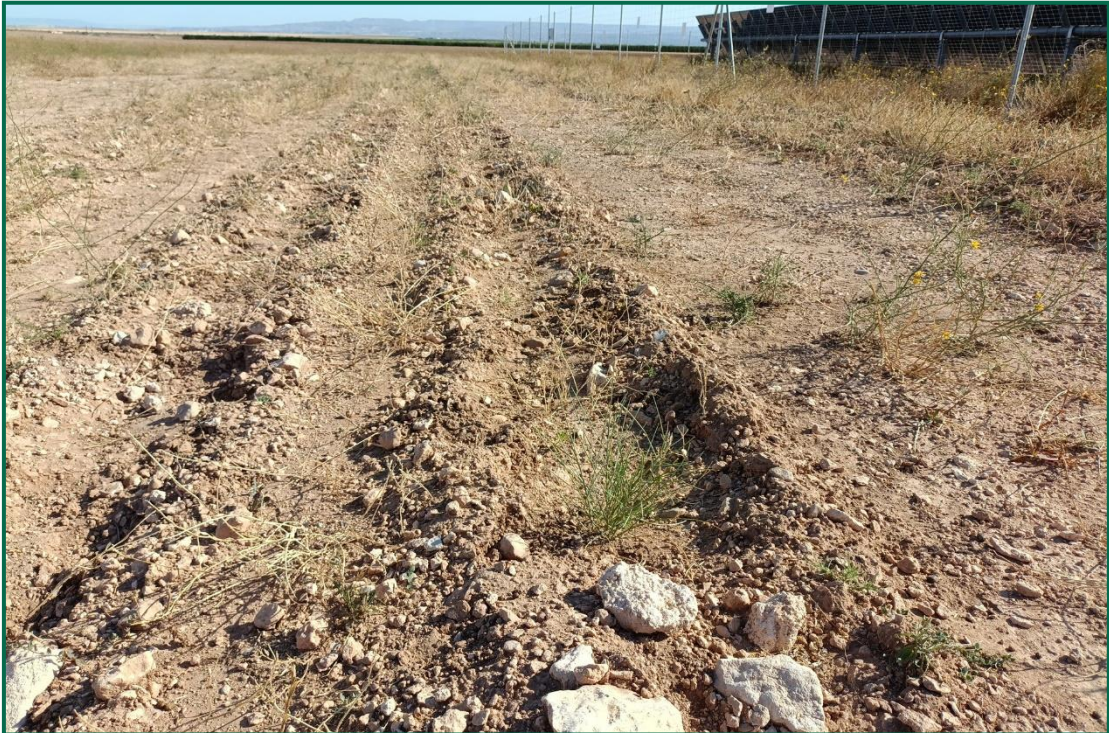
Fotografía 6. Zonas junto al perímetro del vallado con plantaciones.

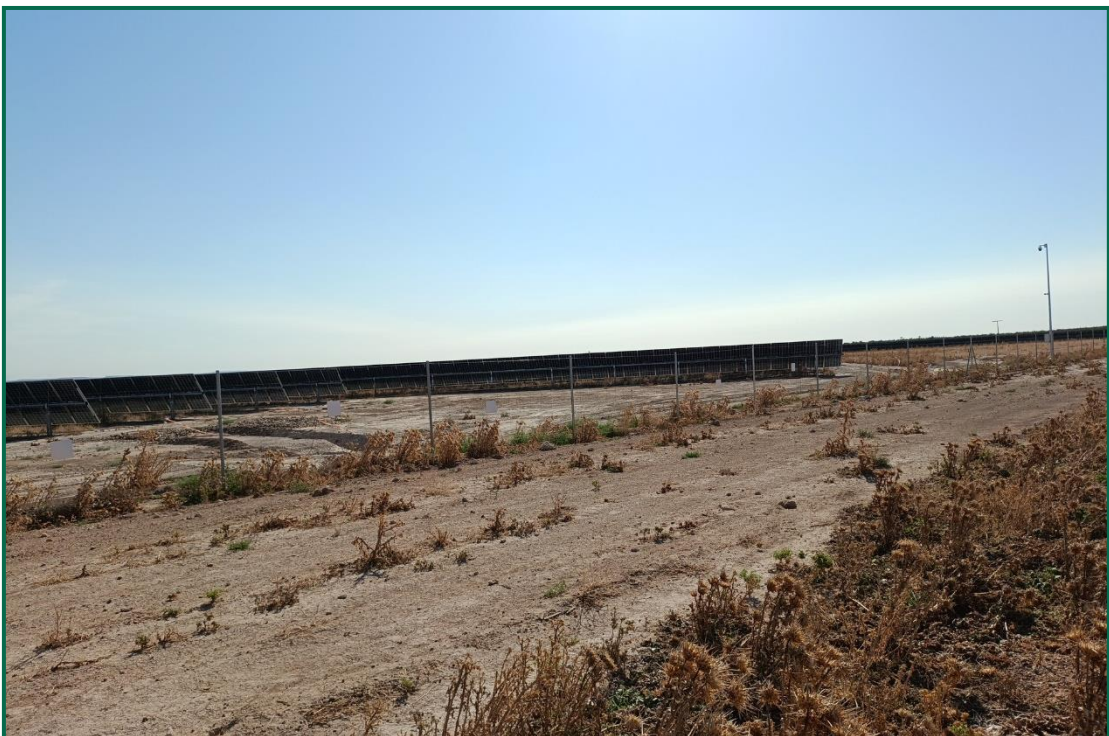
Fotografía 7. Zonas donde se hicieron plantaciones y hay gran cantidad de marras.

Durante los primeros meses se ha detectado una incidencia alta de marras, debido a varios motivos, por un lado, la presencia alta de conejos, especialmente durante el periodo reproductivo de estos, que se alimentan de estos plantones, así como el paso de ganado ovino, que también los muerde y aplasta a su paso. Además de las lluvias localmente intensas.

Está prevista una reposición de marras en los próximos meses.

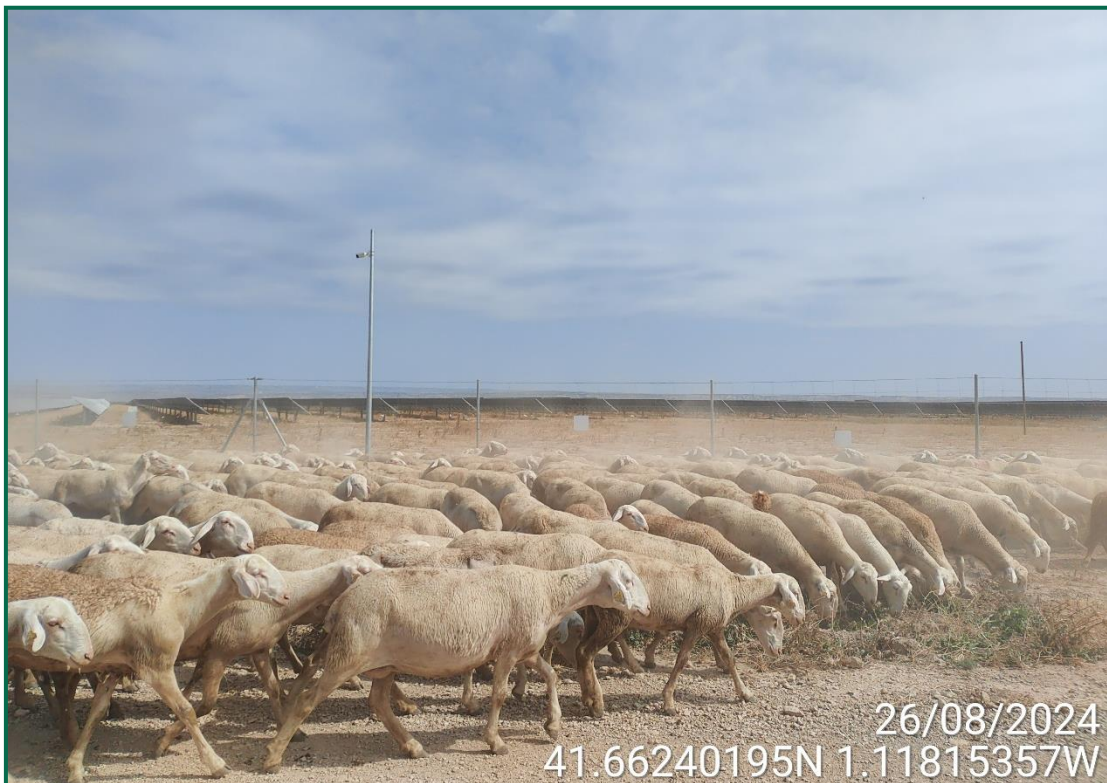
Fotografía 8. Ovejas pasando junto a la vallado perimetral.

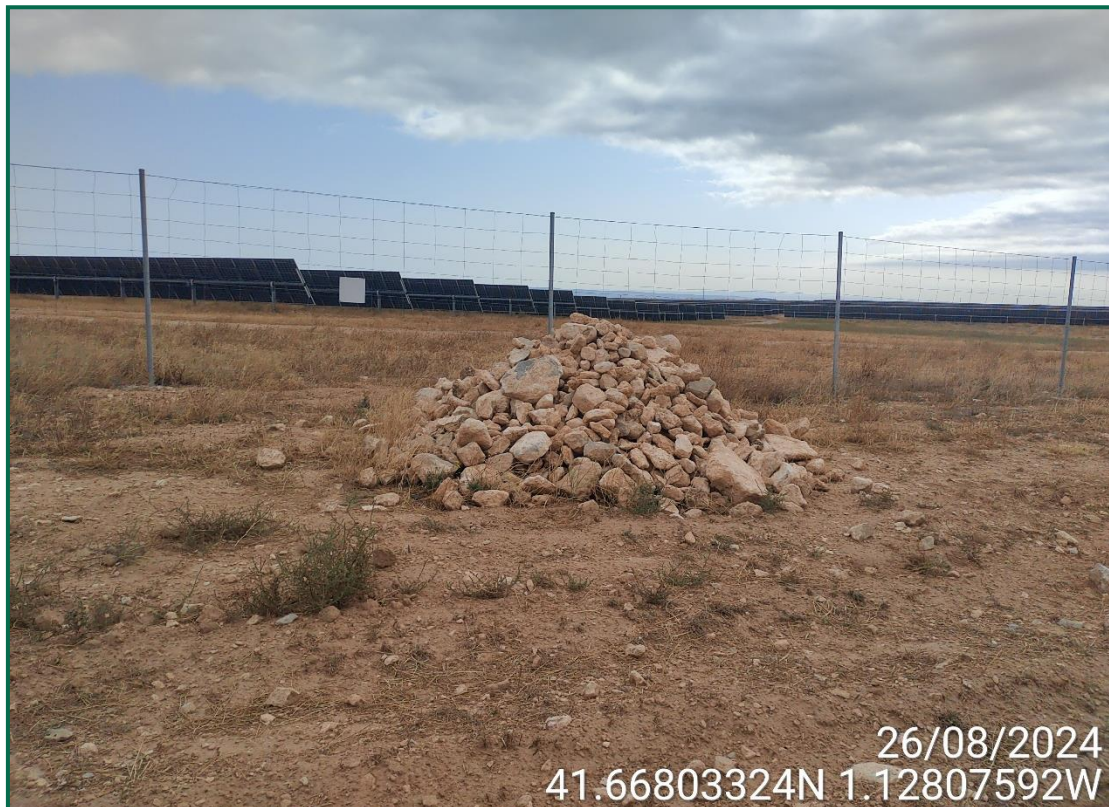
Se han colocado majanos de piedra en el perímetro y en el interior utilizando la piedra extraída en el movimiento de tierras. Estos majanos están ubicados en el exterior del perímetro, con una distancia de entre 50 y 100 metros entre ellos.

Fotografía 9. Montículos de piedras.

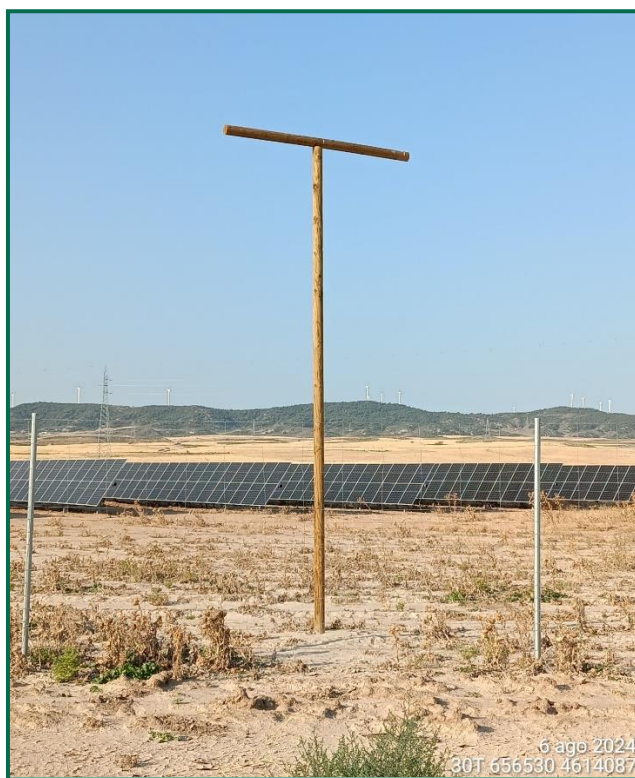
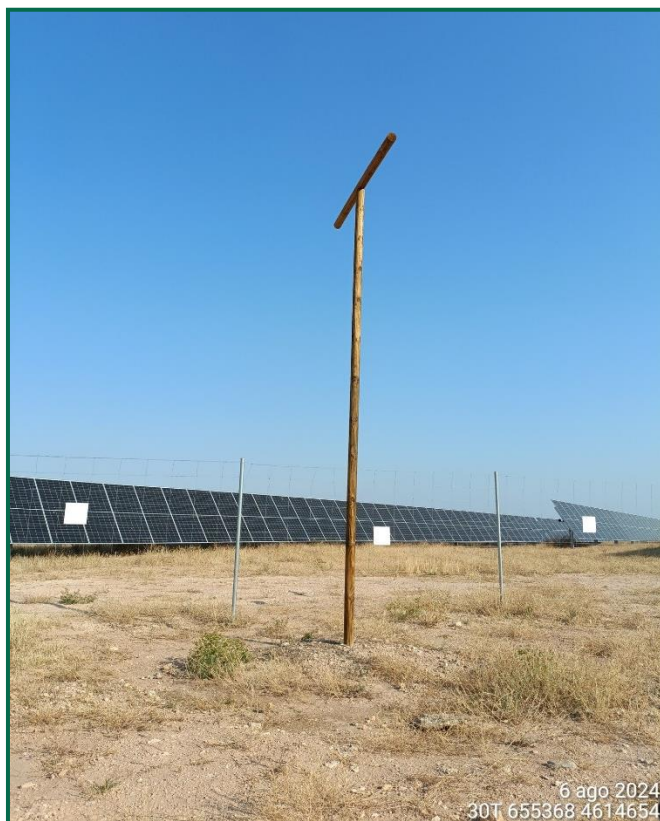
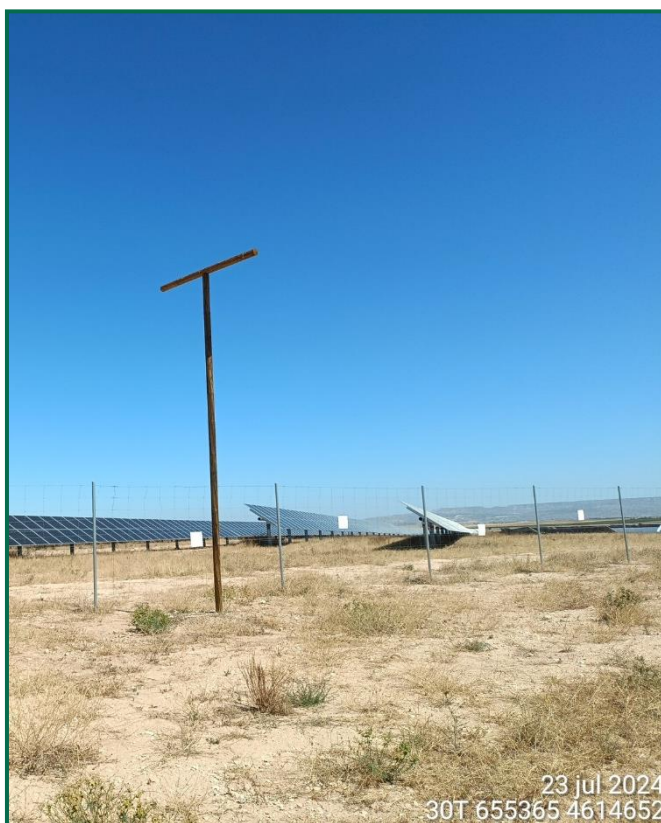
Fotografía 10. Posadero.

Fotografía 11. Posadero.

Fotografía 12. Posadero.

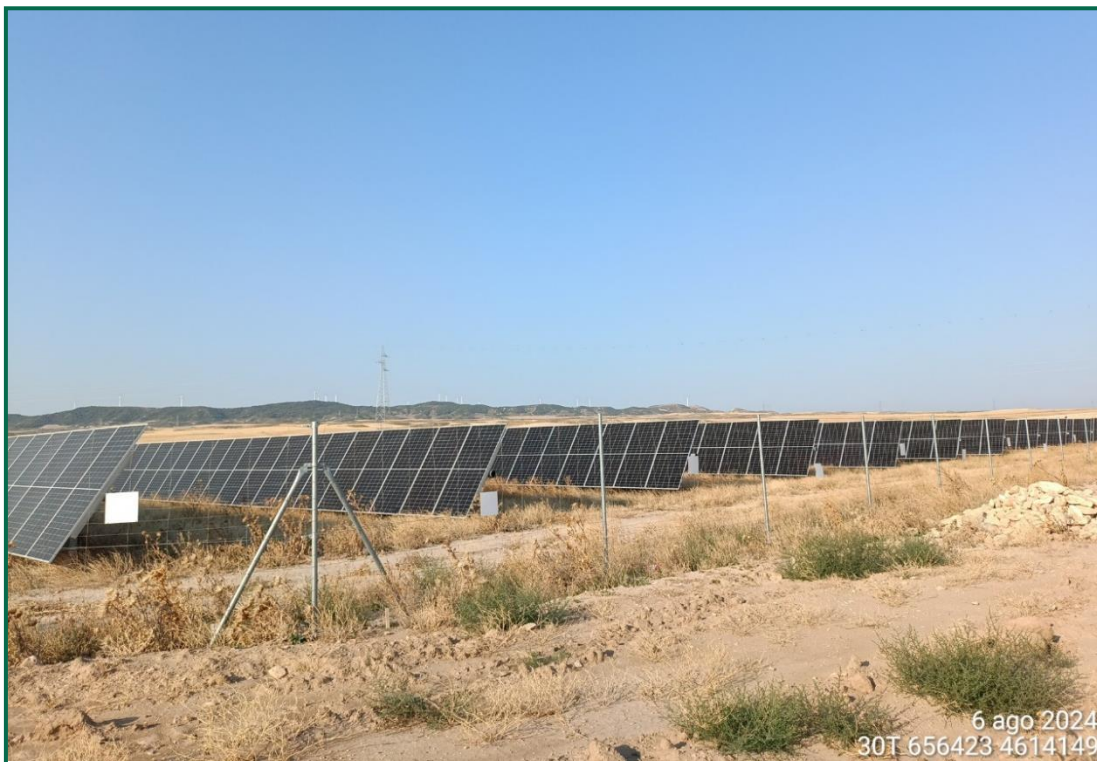
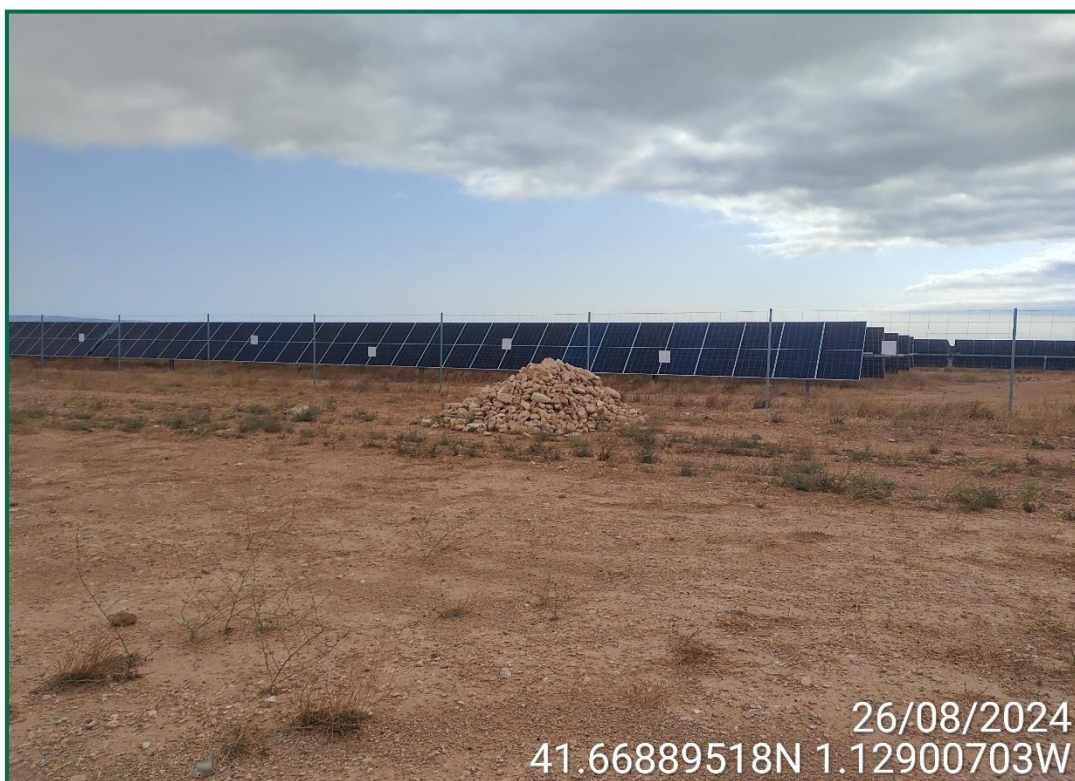
El vallado perimetral se ha instalado utilizando malla cinagética y dejando un espacio de al menos 20 cm desde el suelo, y se han colocado las placas anticolidión, de manera que queda una placa por vano entre postes, colocadas a diferentes alturas unas de otras. Estas placas se deterioraron debido a tormentas fuertes localizadas, y está previsto reponerlas utilizando placas de un material más resistente.

Fotografía 13. Vallado perimetral con placas anticollisión.

Fotografía 14. Vallado perimetral con placas anticollisión.

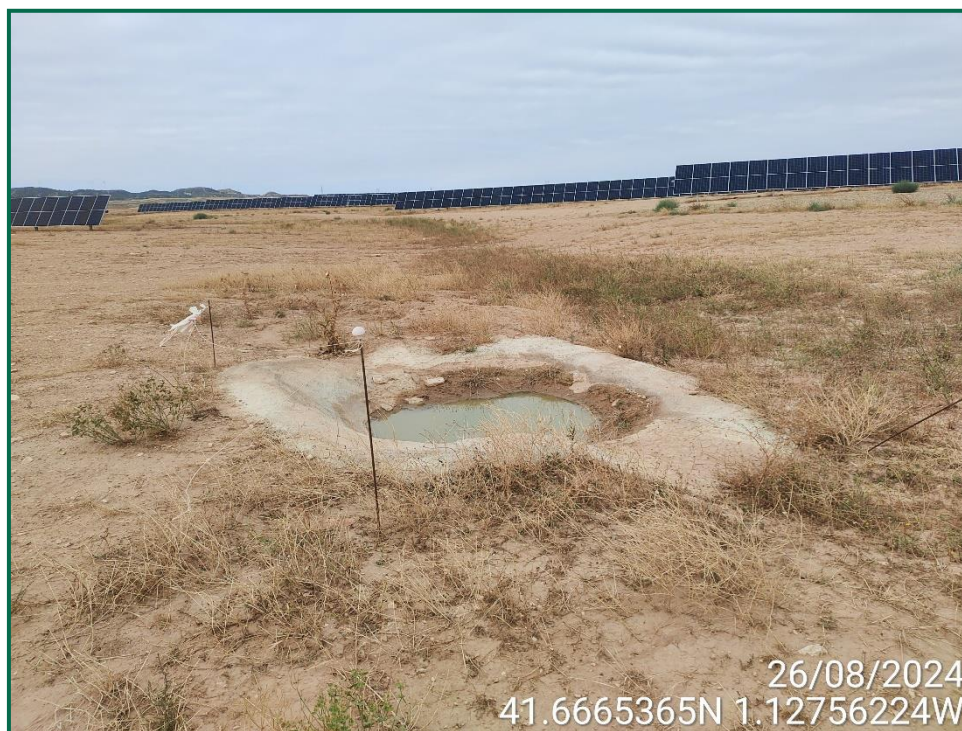
Estas balsas de han ejecutado creando un pequeño cauce excavado en el propio terreno que sirva de punto de llenado de las balsas. Así mismo, a la propia balsa consta de un punto de alivio para facilitar la evacuación del agua sobrante y que de esta forma no inunde las zonas periféricas de la balsa en caso de un llenado masivo del bebedero.

Las dimensiones son de 1,0 m x 1,0 m en el fondo de excavación, la inclinación de al menos una de las paredes laterales del bebedero tiene una pendiente no superior los 25-30º, con el fin de facilitar la vía de escape para fauna terrestre que pueda caer por accidente en el punto de agua. La profundidad de estos taludes es de 1,0 metro.

Fotografía 15. Balsete ya construido.

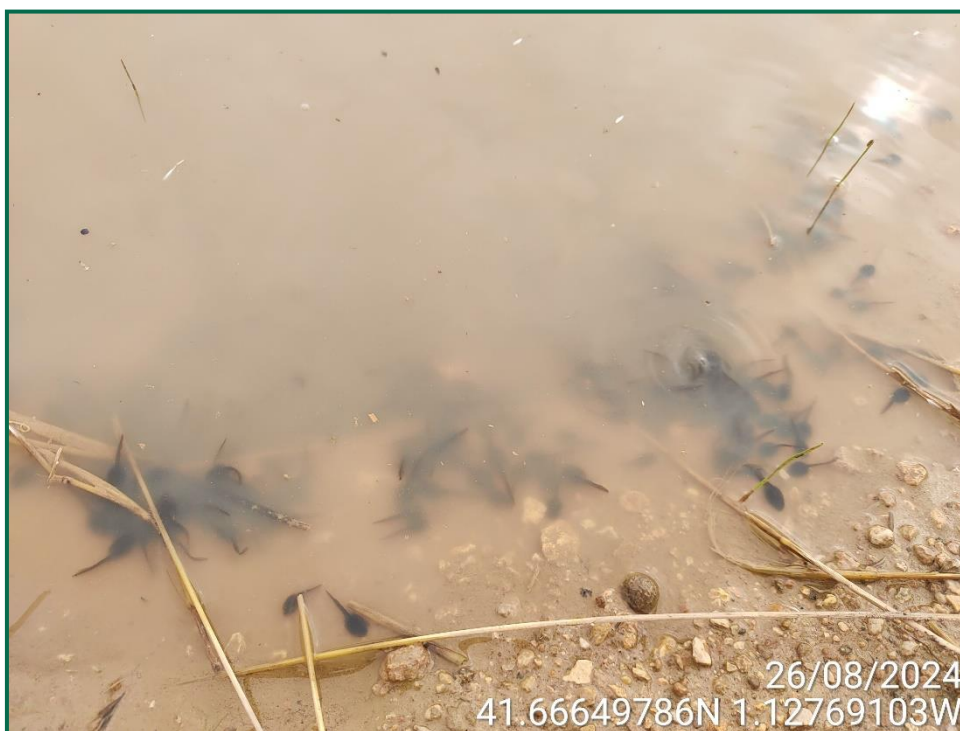
En el mes de agosto se pudieron observar renacuajos en una de estas balsas.

Fotografía 16. Renacuajos observados en la balsa.

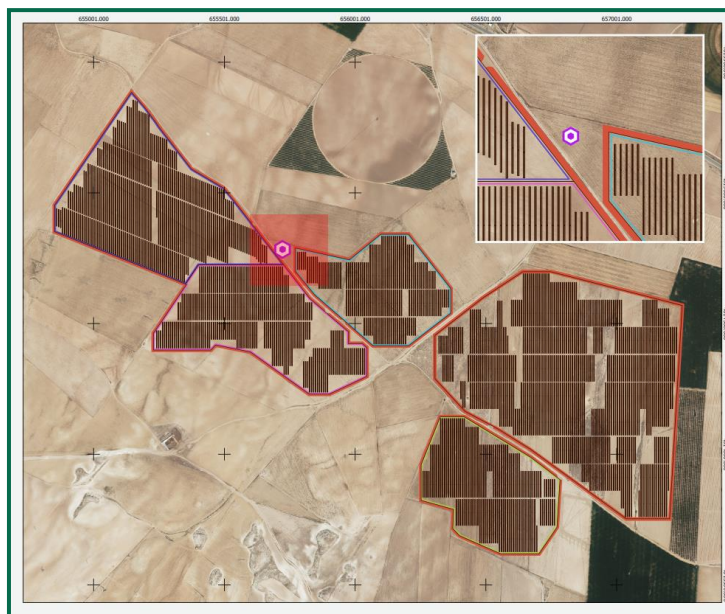
Se está tramitando la construcción de un primillar en los próximos meses, común para las plantas solares Larral y La Peñaza 3. Tras la construcción del primillar se iniciará la puesta en marcha de un proceso de hacking (o cría campestre) durante un mínimo de 3 años, durante el cual se introducirán pollos procedentes de cría en cautividad que aseguren el funcionamiento de la colonia reproductora como tal, una vez acabe el citado periodo.

Figura 3. Ubicación primillar propuesto.

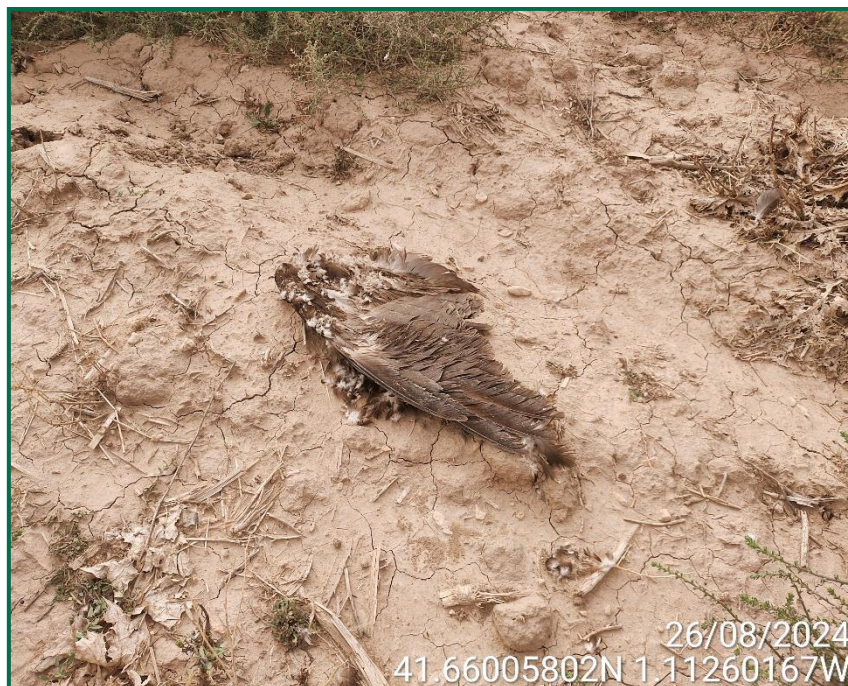
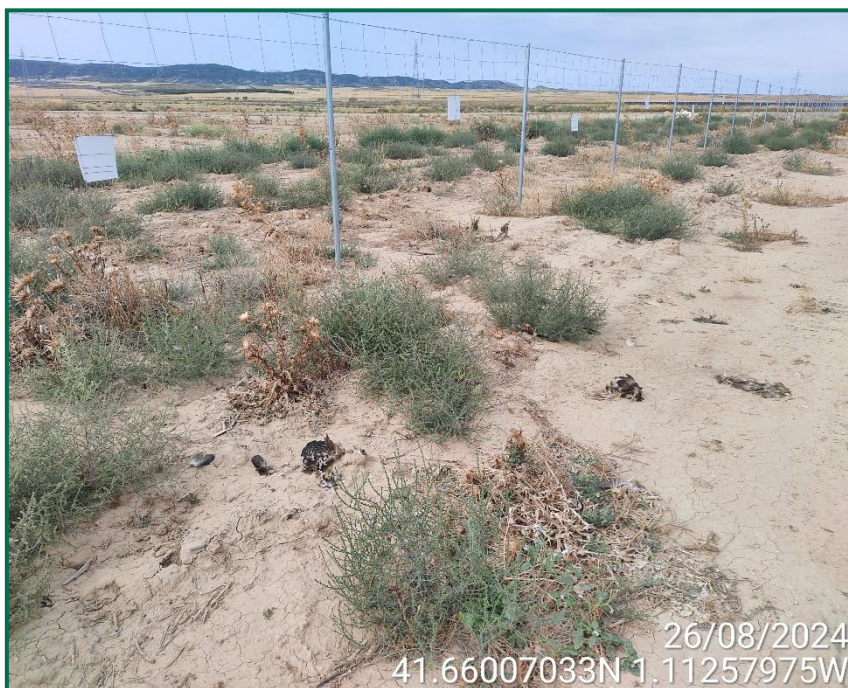
En las visitas se realiza un seguimiento de la mortalidad en los vallados y en las zonas entre placas solares. El día 26 de agosto de 2024 se localizaron restos de las alas de un ejemplar de aguilucho lagunero junto al vallado, en el interior.

No se conocen las causas de la mortalidad, el cadáver había sido depredado y únicamente se localizaron restos de las alas. En el vallado próximo no había signos de colisión, ni en las placas solares tampoco.

**Fotografía 17.** Restos de aguilucho lagunero.

**Fotografía 18.** Restos de aguilucho lagunero.

Se dio aviso del hallazgo al Agente de Protección de la Naturaleza que trasladó los restos al Centro de Recuperación de Fauna Silvestre de La Alfranca, en Zaragoza.

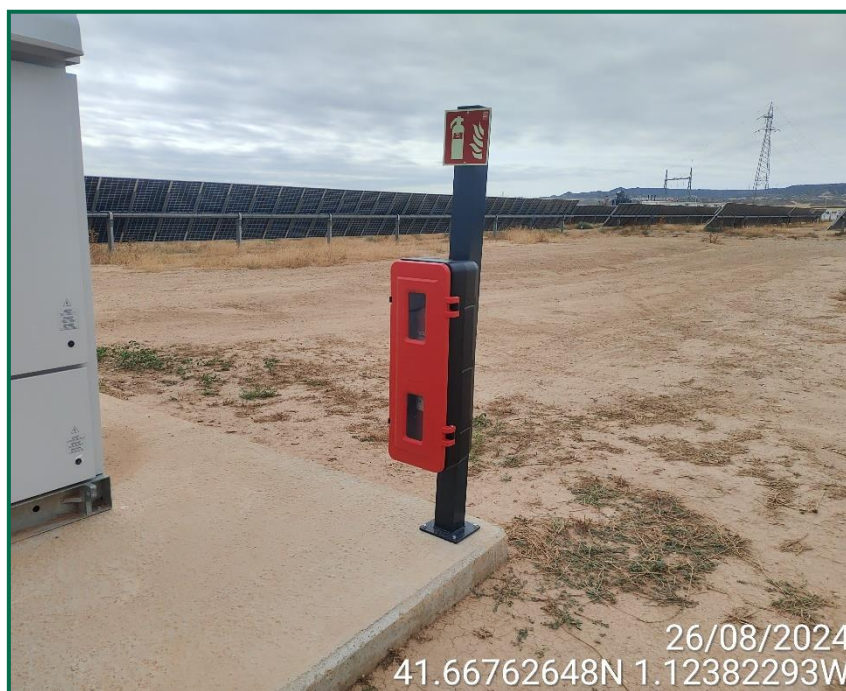
Se dispone de extintores en la zona de la subestación y en cada uno de los inversores.

Fotografía 19. Extintor junto a inversor.
