PLANTA SOLAR FOTOVOLTAICA LARRAL Y SUS INFRAESTRUCTURAS DE EVACUACIÓN

VIGILANCIA AMBIENTAL EN FASE DE EXPLOTACIÓN

Informe trimestral Diciembre 2024 a Febrero 2025

Zaragoza y La Muela (Zaragoza)

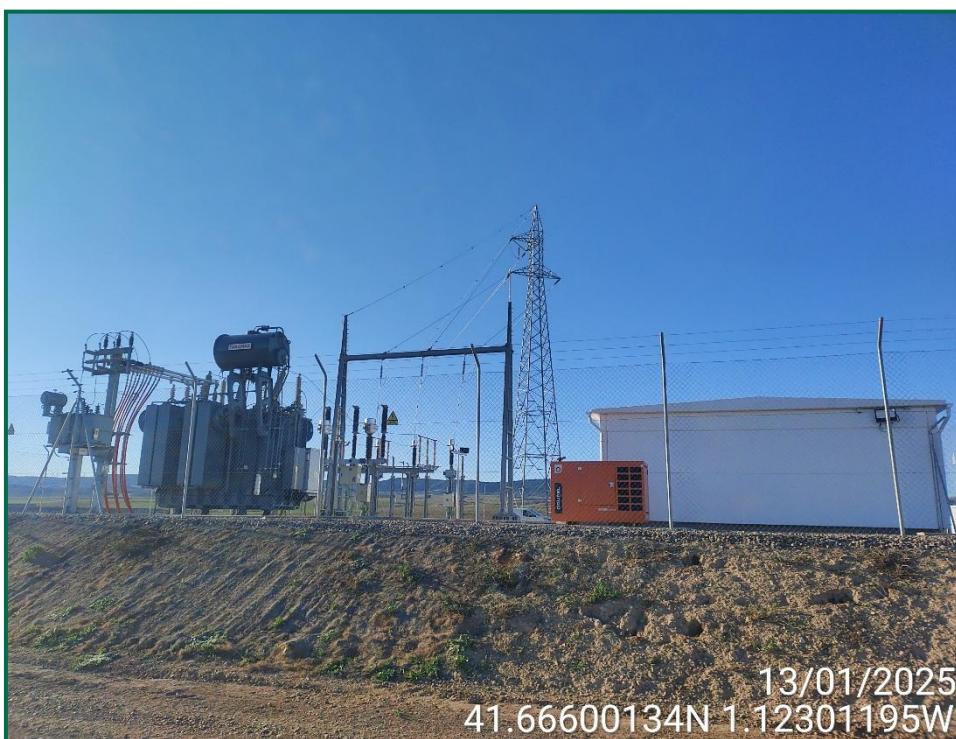
Se ha colocado una biomalla de coco en el talud de la subestación para fijar el estrato y mejorar el enraizamiento de las especies implantadas mediante hidrosiembra.

Se ha dejado con biomalla y vegetación únicamente el lado posterior.

Fotografía 1. Tierra vegetal y malla de coco sobre talud posterior de la SET.

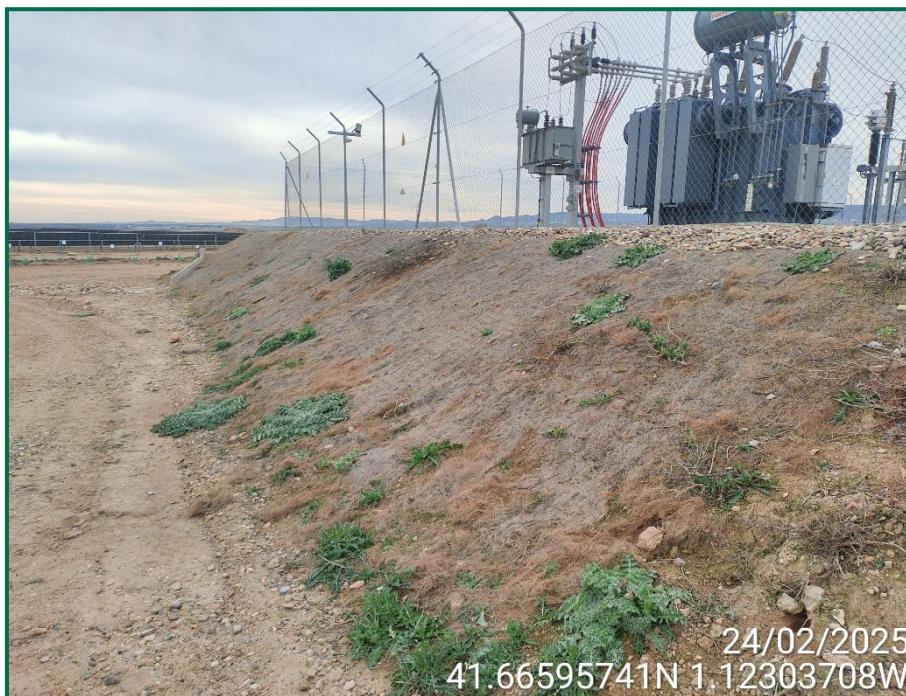
Fotografía 2. Tierra vegetal y malla de coco sobre talud posterior de la SET.

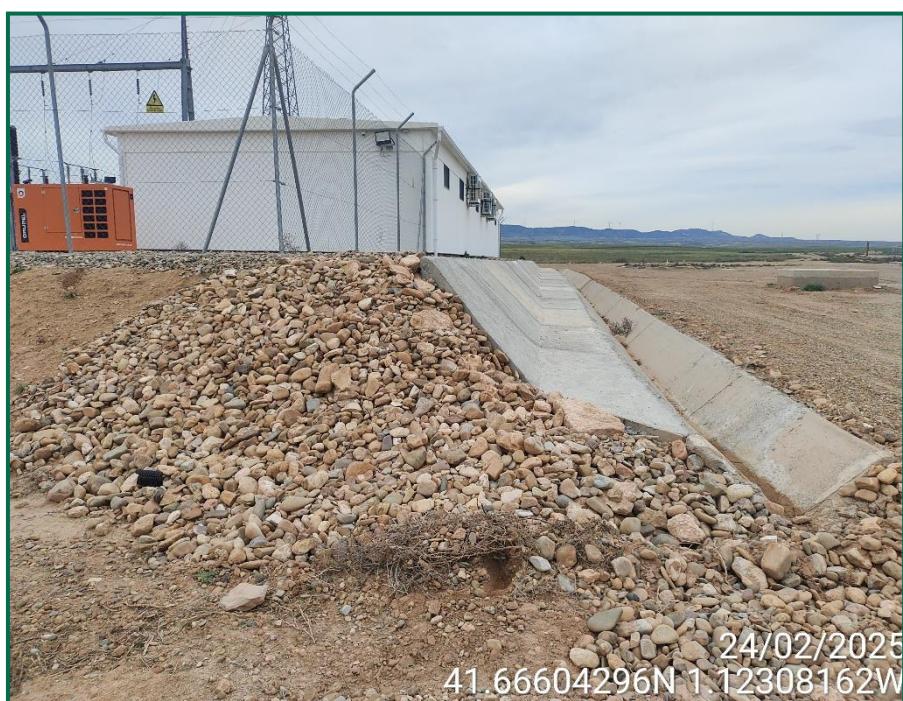
Parte de este talud se hormigonó durante el cuatrimestre anterior debido a problemas estructurales provocados por las lluvias y por los conejos, que excavaron madrigueras afectando a su estabilidad.

Fotografía 3. Zona de talud hormigonada.

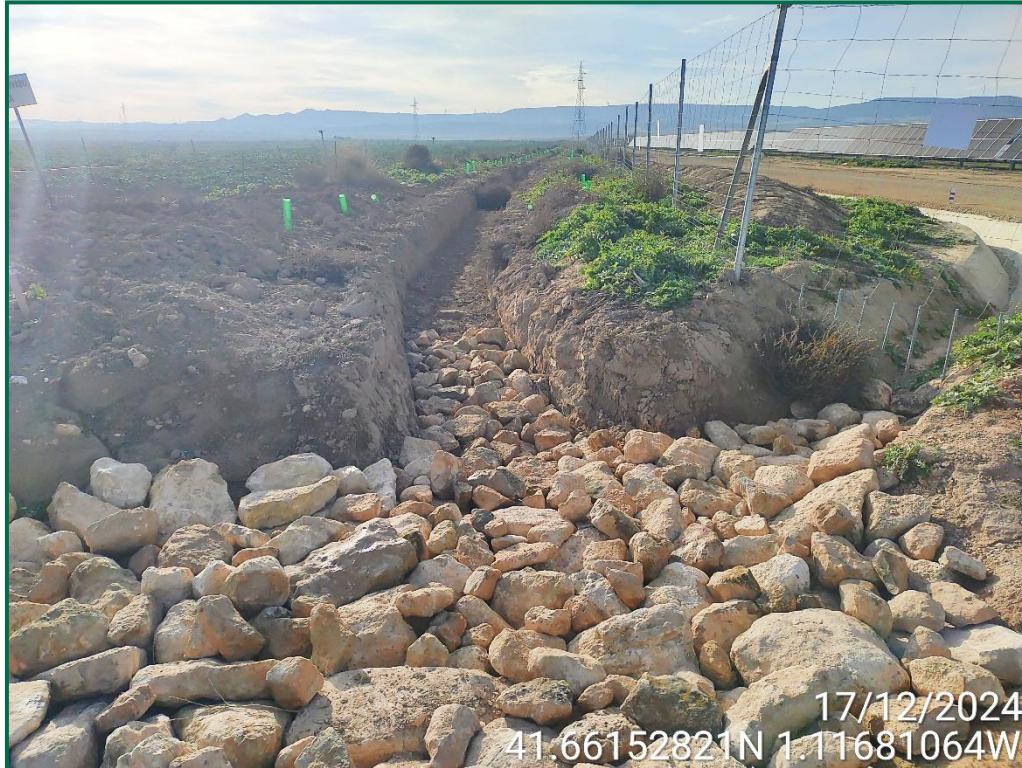
En el cuatrimestre anterior, se produjeron procesos erosivos debido a la intensidad de las lluvias y fue necesario realizar un nuevo drenaje en la zona sureste de la planta solar, donde se produjo

acumulación de agua y escorrentía, que afectó a la vegetación plantada en el exterior del vallado. Una vez realizado este drenaje, no se han detectado procesos erosivos nuevos.

Fotografía 4. Drenaje de reciente construcción.

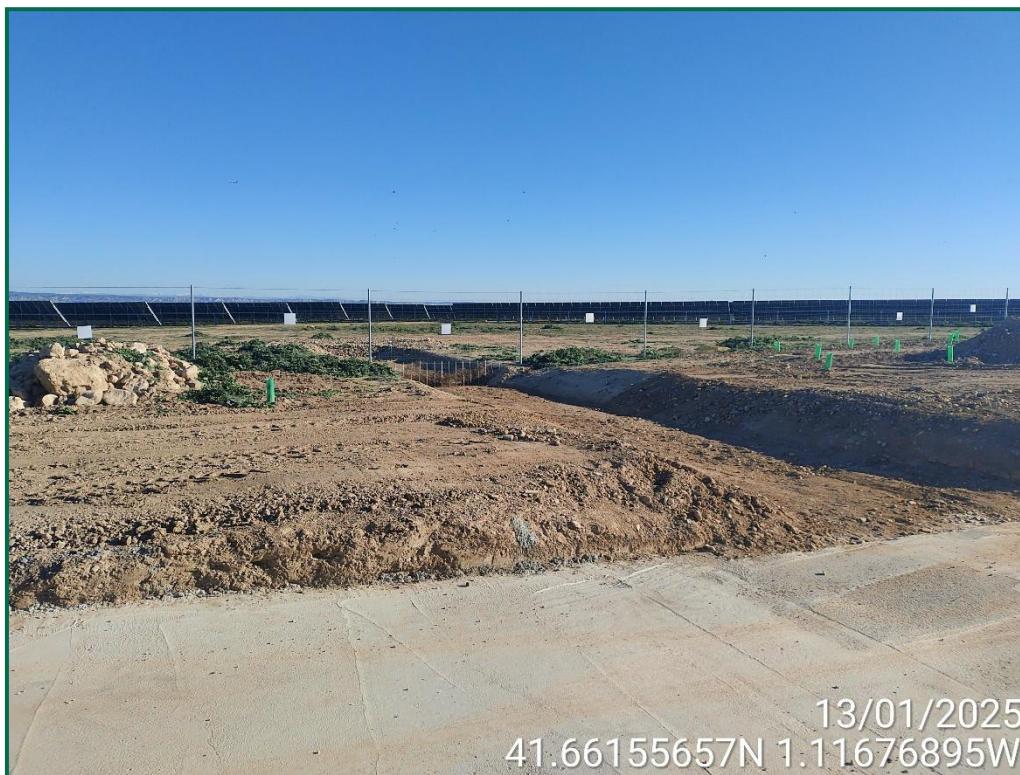
**Fotografía 5.** Drenaje de reciente construcción.

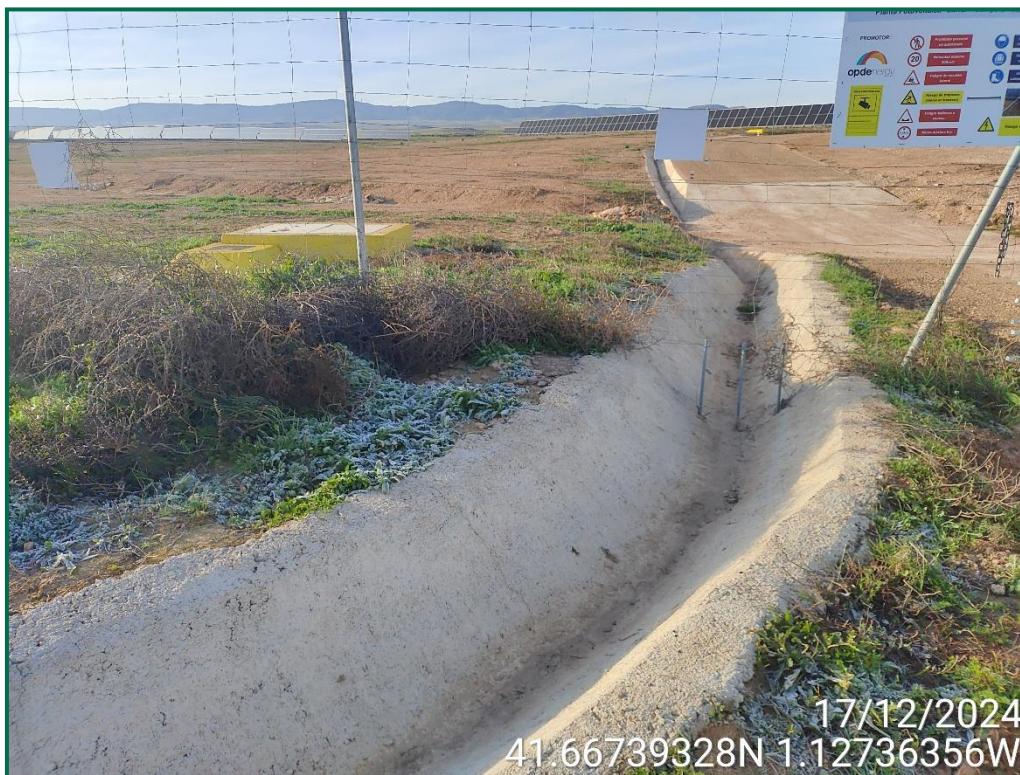
**Fotografía 6.** Drenaje de la planta solar.

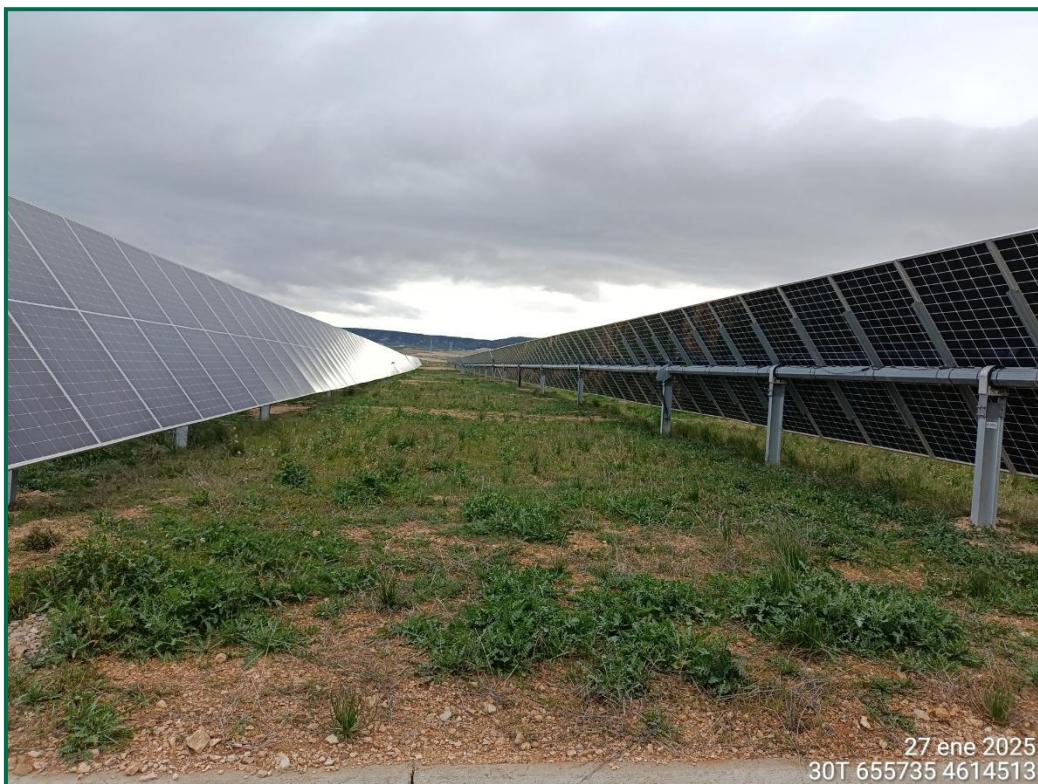
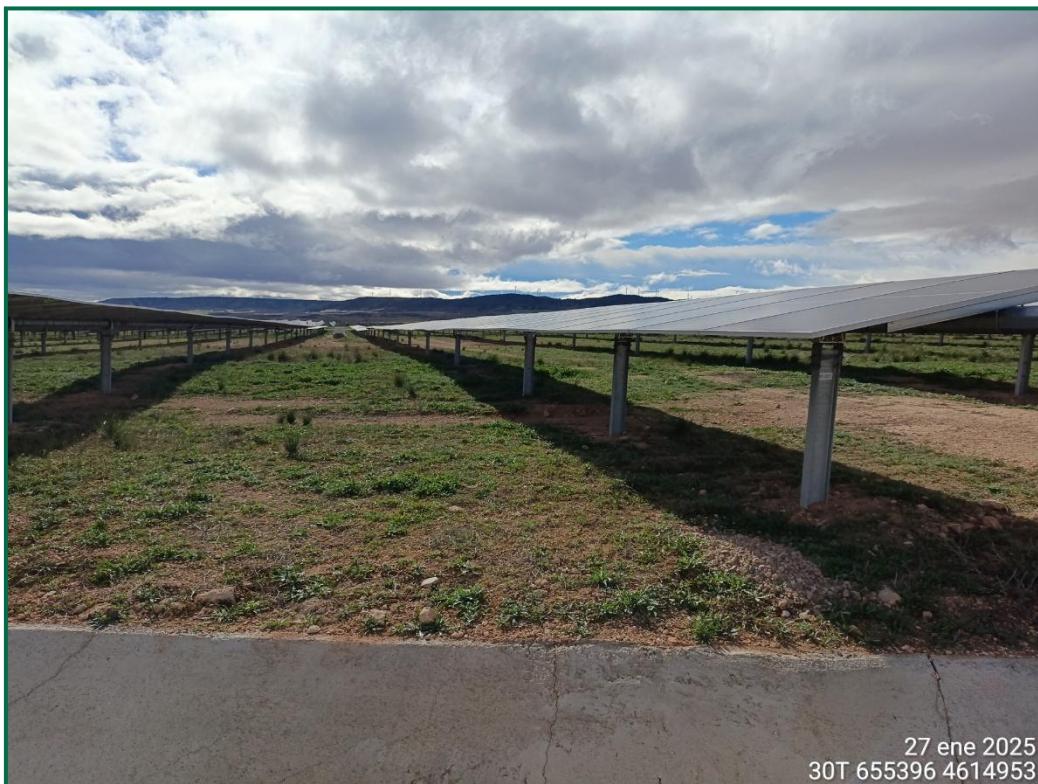
En las zonas que actualmente están dentro del vallado, no había otro tipo de vegetación natural antes de las obras, estaban dedicadas al cultivo únicamente, una vez que se han dejado de cultivar ha continuado desarrollándose vegetación típica de barbecho.

Fotografía 7. Zonas internas con vegetación entre seguidores

Fotografía 8. Zonas internas con vegetación entre seguidores

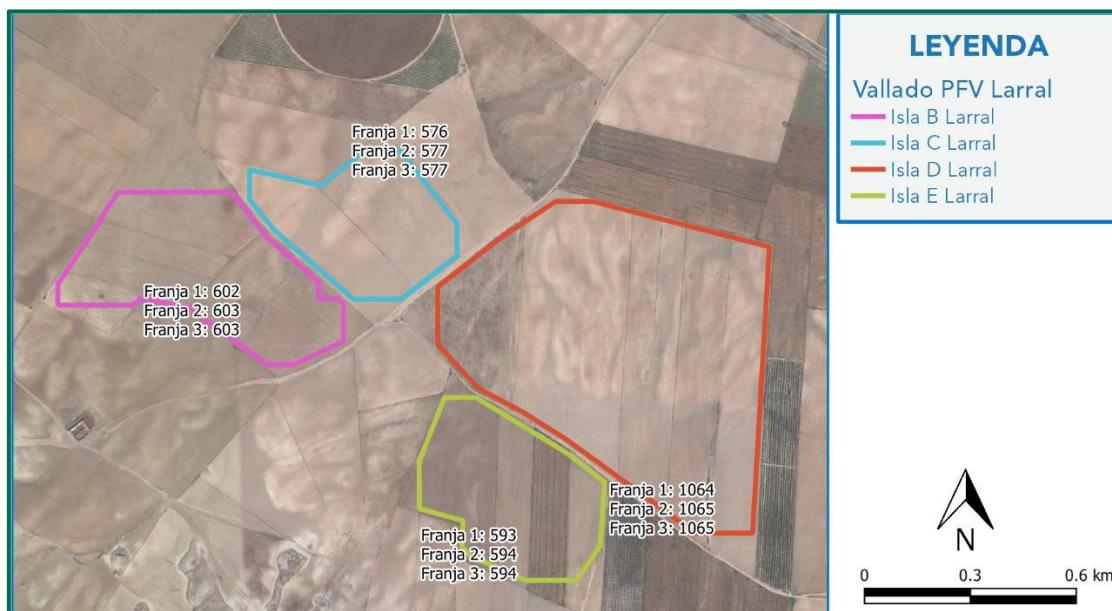
En la siguiente figura se muestra el número de plantas y especies distribuidas sobre el plano de la PFV.

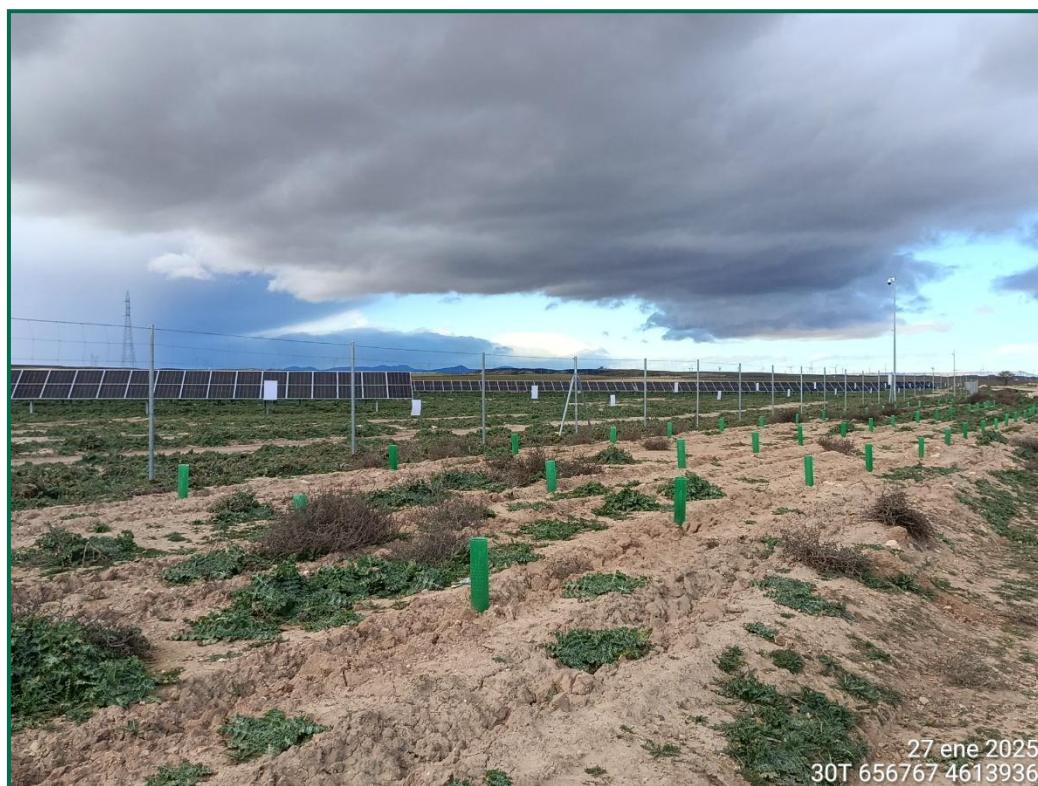
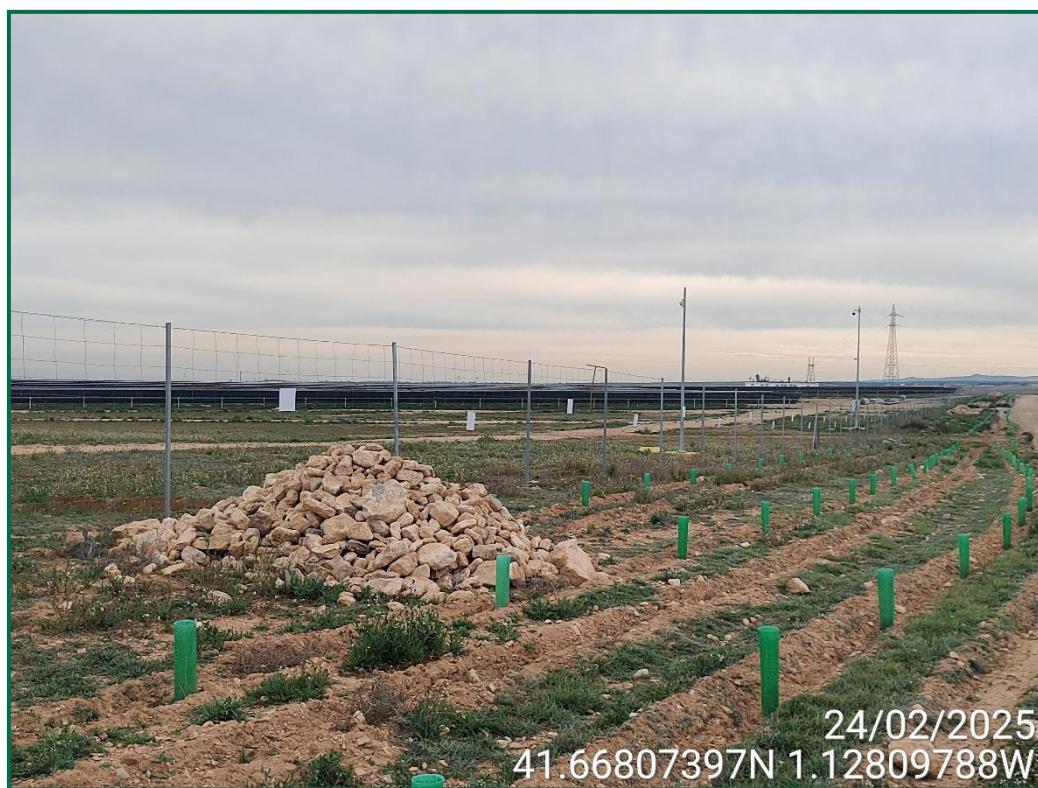
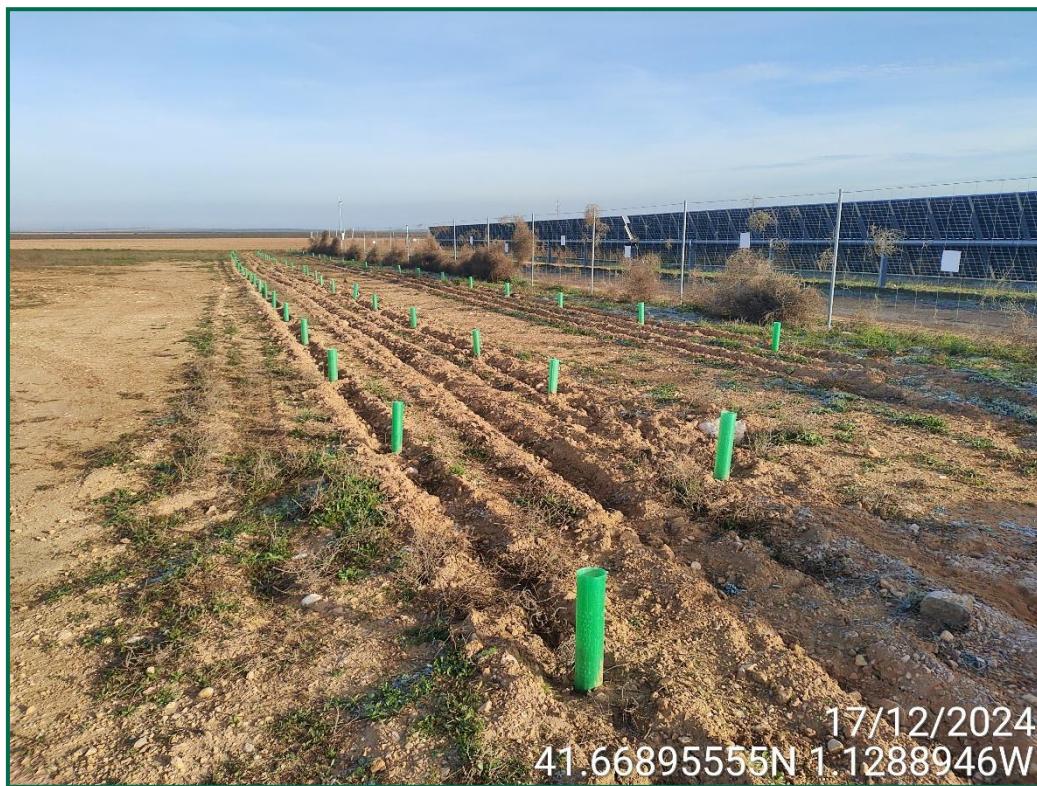
Se realizó una reposición completa en octubre de 2024 y se ha colocado protector de plástico en todas ellas para mejorar su supervivencia. Por el momento, apenas se observan marras.

**Fotografía 9.** Replantaciones perimetrales con protector.

**Fotografía 10.** Replantaciones perimetrales con protector.

**Fotografía 11.** Replantaciones perimetrales con protector.

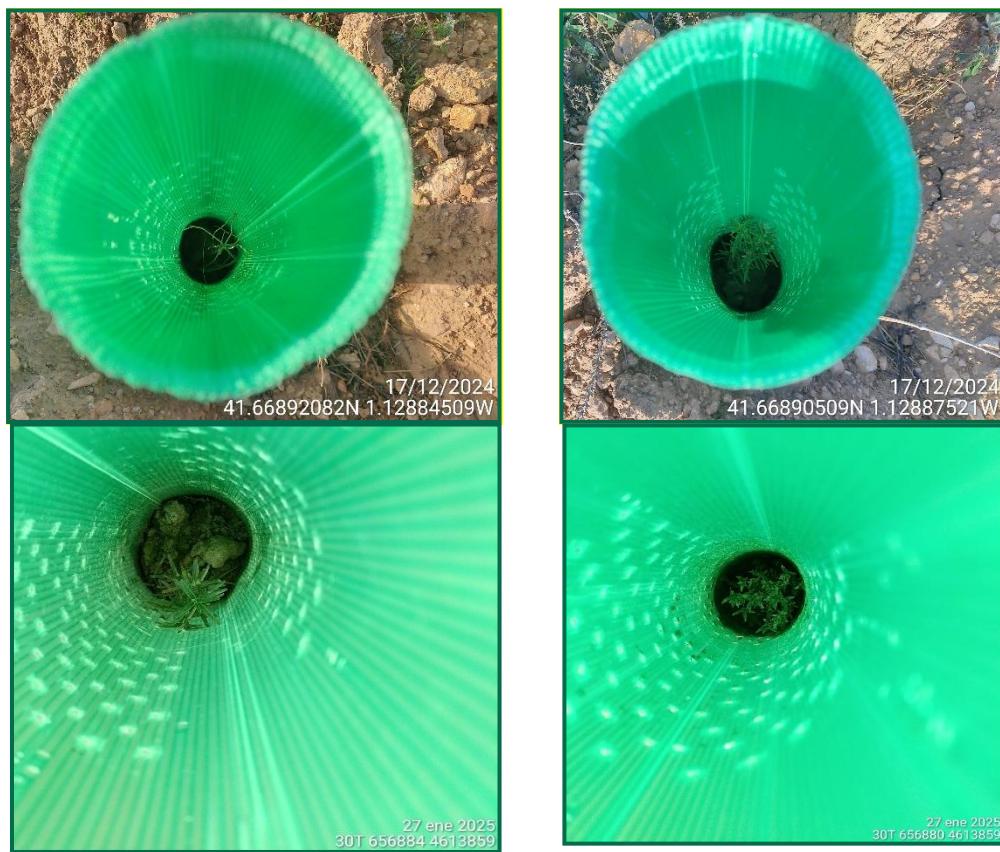
Se ha colocado un protector de plástico a todos los plantones.

**Fotografía 12, 13 , 14 y 15.** Plantas con protector.

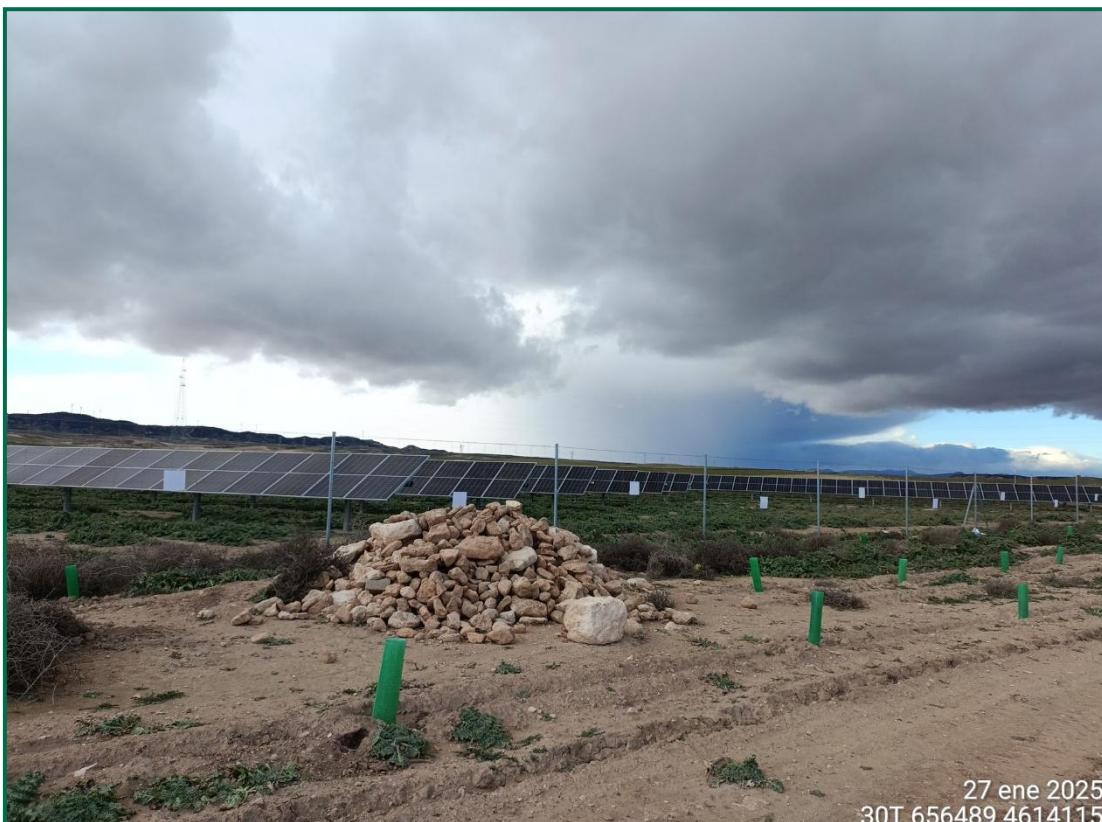
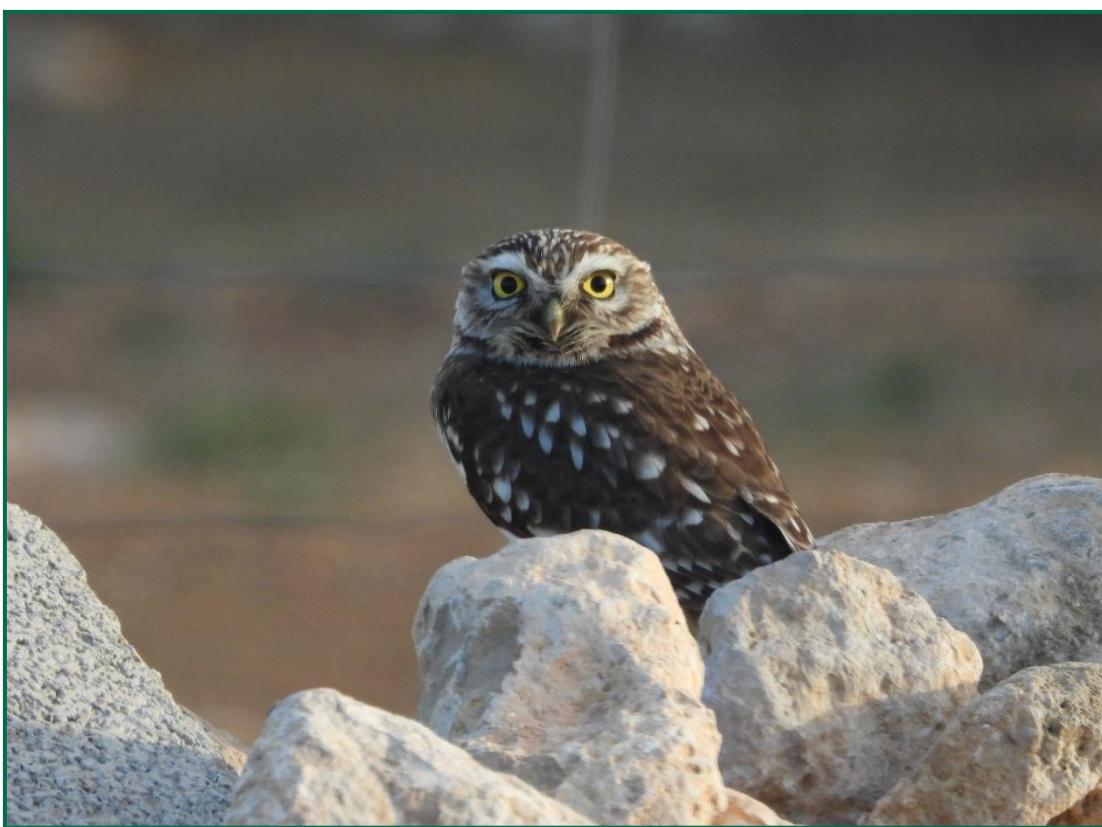
Se han colocado majanos de piedra en el perímetro y en el interior utilizando la piedra extraída en el movimiento de tierras. Estos majanos están ubicados en el exterior del perímetro, con una distancia de entre 50 y 100 metros entre ellos.

**Fotografía 16.** Montículos de piedras.

**Fotografía 17.** Montículo de piedras usado como refugio por mochuelo.

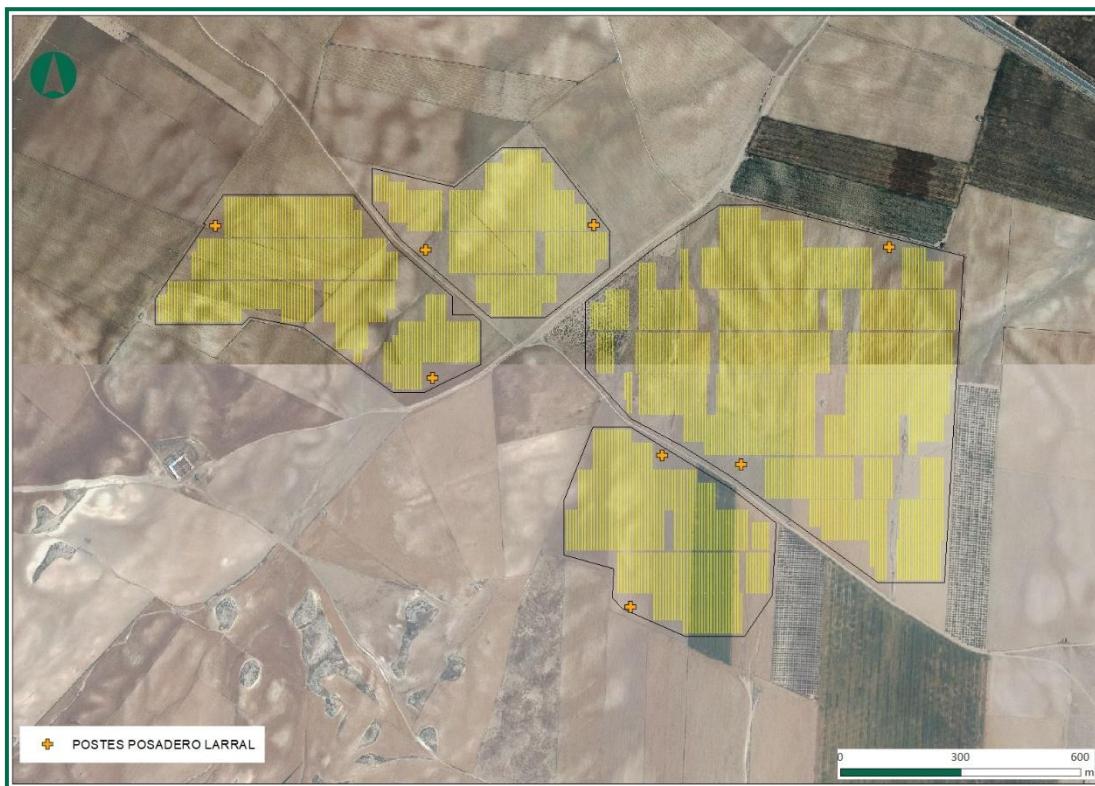
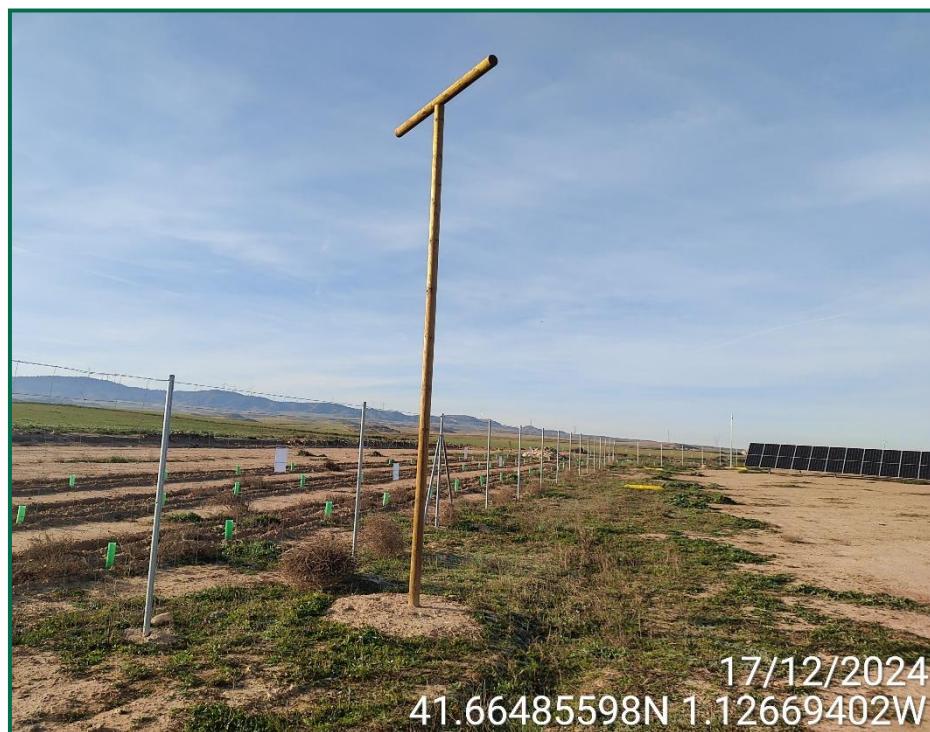
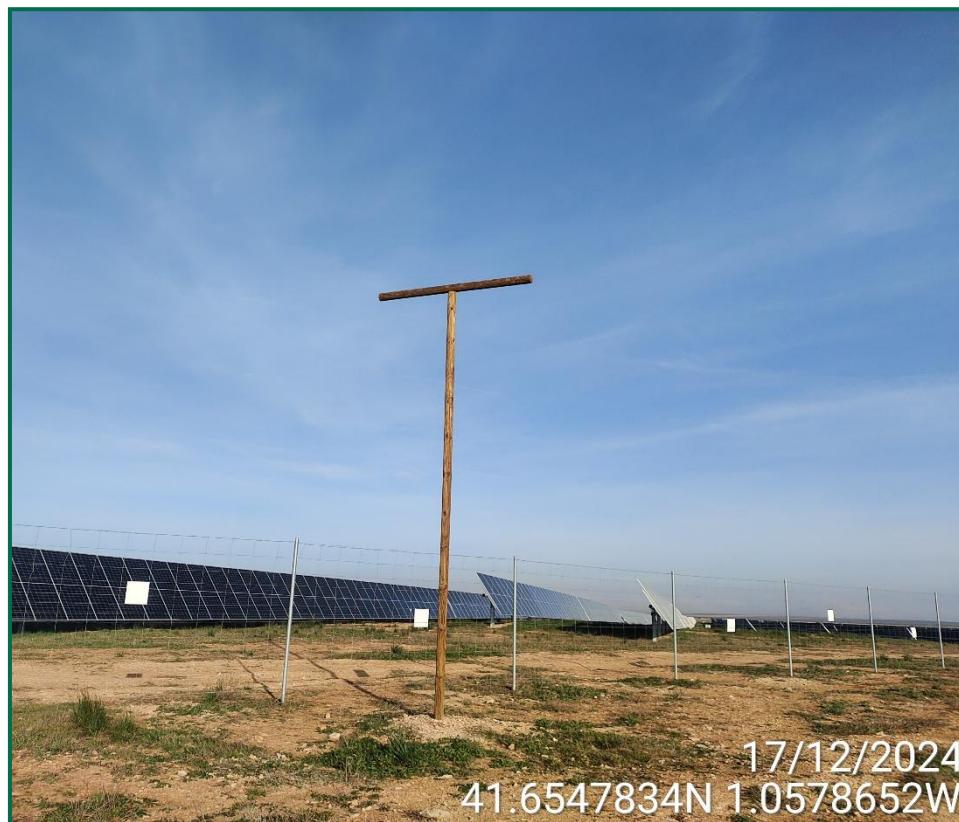
También se han instalado 8 postes posadero para pequeñas y medianas rapaces, constan de un poste vertical de 4,0 metros altura total de sobre la superficie natural del terreno, enterrados una profundidad mínima de 1,0 metro, con cimentación. La madera del poste está tratada con autoclave. El poste vertical tiene anclado un poste horizontal en su parte superior.

**Figura 1.** Postes posadero.

**Fotografía 18.** Posadero.

Fotografía 19. Posadero.

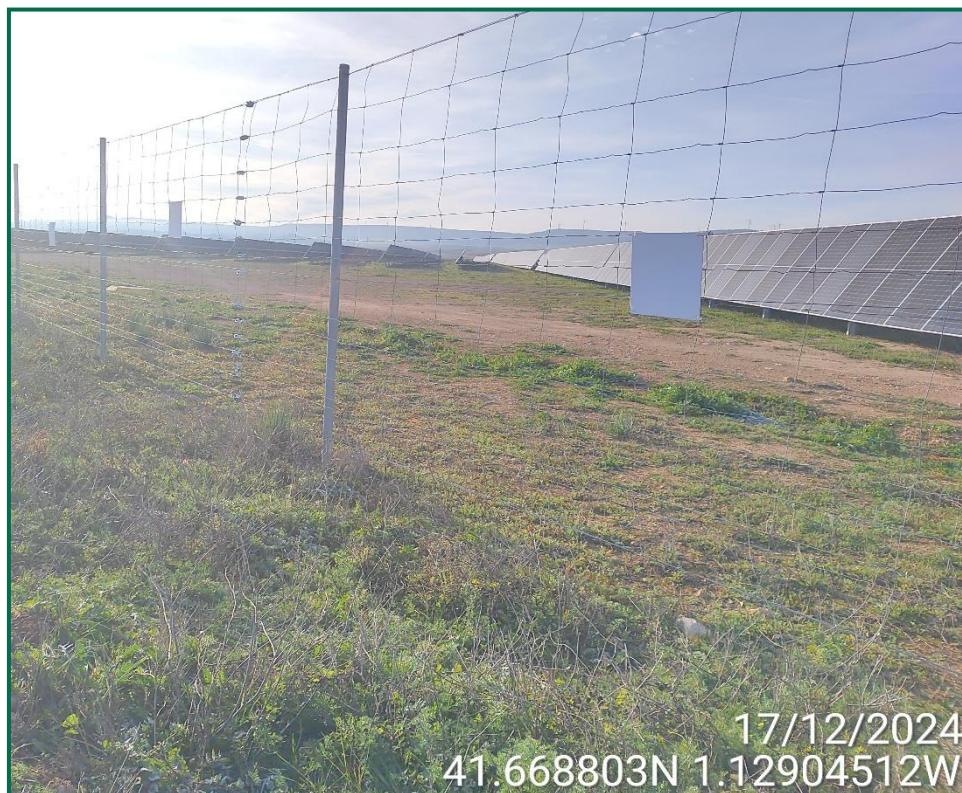
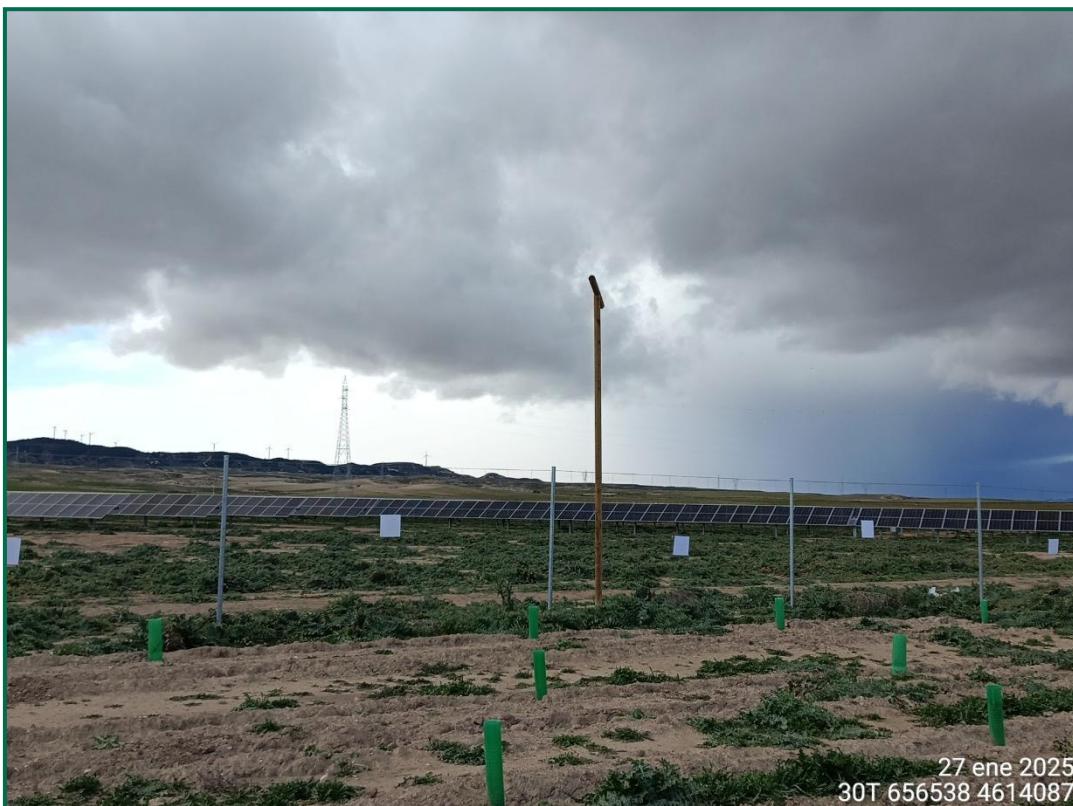
El vallado perimetral se ha instalado utilizando malla cinegética y dejando un espacio de al menos 20 cm desde el suelo, y se han colocado las placas anticolisión, de manera que queda una placa por vano entre postes, colocadas a diferentes alturas unas de otras. Estas placas se deterioraron debido a tormentas fuertes localizadas, durante este trimestre se ha completado su reposición.

Fotografía 20. Vallado perimetral con placas anticolisión.

Fotografía 21. Vallado perimetral con placas anticolisión.

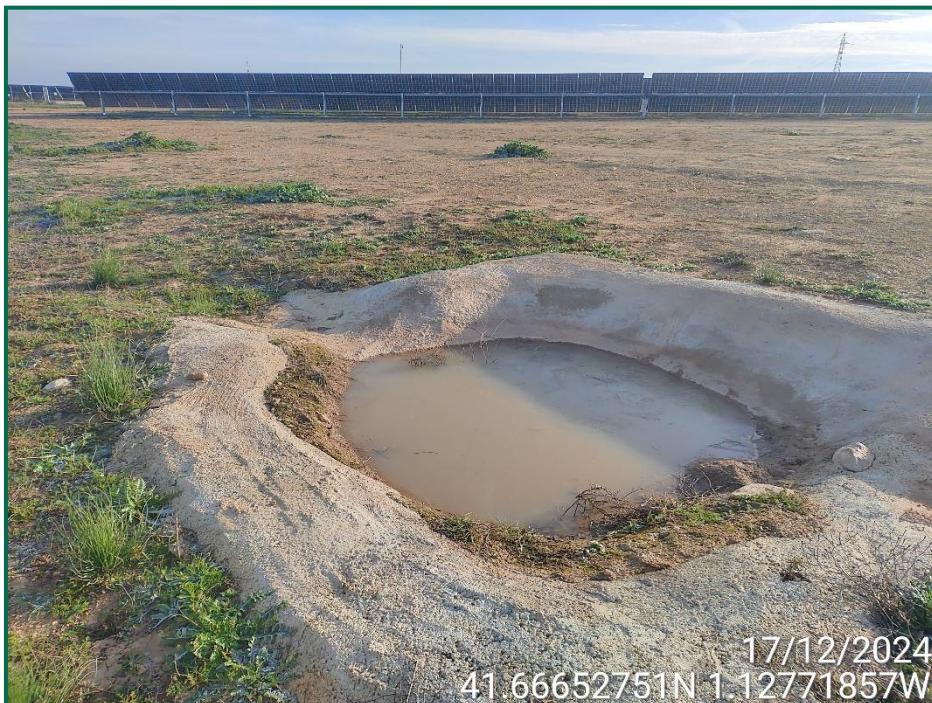
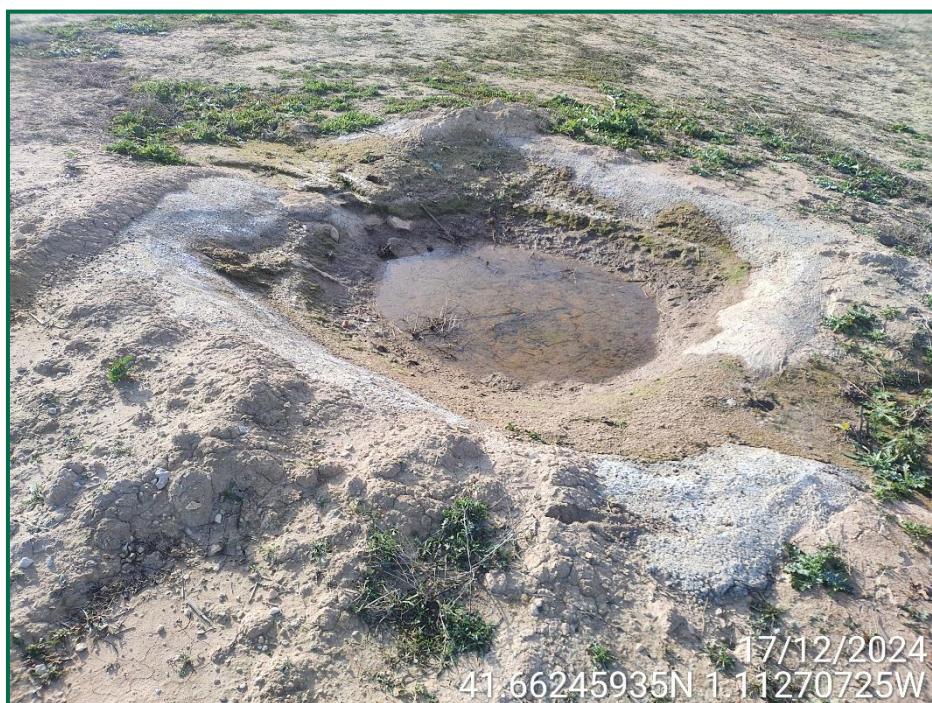
Estas balsas de han ejecutado creando un pequeño cauce excavado en el propio terreno que sirva de punto de llenado de las balsas. Así mismo, a la propia balsa consta de un punto de alivio para facilitar la evacuación del agua sobrante y que de esta forma no inunde las zonas periféricas de la balsa en caso de un llenado masivo del bebedero.

Las dimensiones son de 1,0 m x 1,0 m en el fondo de excavación, la inclinación de al menos una de las paredes laterales del bebedero tiene una pendiente no superior los 25-30º, con el fin de facilitar

la vía de escape para fauna terrestre que pueda caer por accidente en el punto de agua. La profundidad de estos taludes es de 1,0 metro.

**Fotografía 22.** Balsete.

**Fotografía 23.** Balsete.

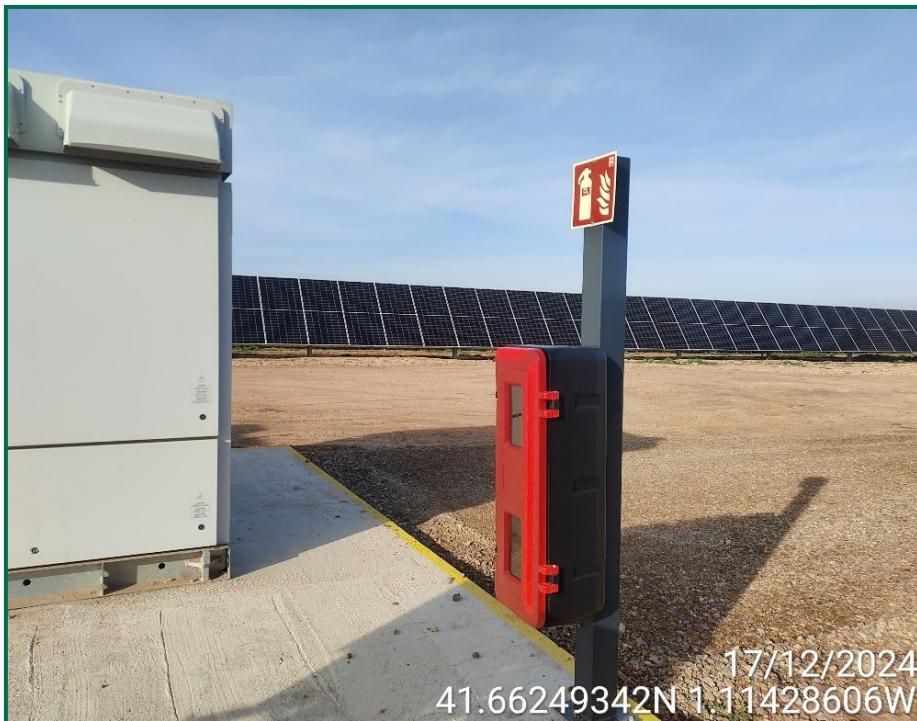
Se dispone de extintores en la zona de la subestación y en cada uno de los inversores.

Fotografía 24. Extintor junto a inversor.
