SEGUIMIENTO AMBIENTAL EN FASE DE CONSTRUCCIÓN INFORME MENSUAL 7 del año 2

“PLANTA FOTOVOLTAICA LARRAL”

Nombre de la instalación	PFV LARRAL
Provincia de la instalación	ZARAGOZA
Nombre del titular	PLANTA SOLAR OPDE 8, S.L
CIF del titular	B-71338123
Nombre de la empresa de vigilancia	LUZ DE GESTIÓN Y MEDIO AMBIENTE
Tipo de EIA	ORDINARIA
Informe en FASE de	OBRA
Periodicidad del informe según DIA	MENSUAL
Año de seguimiento nº	2
nº de informe y año de seguimiento	INFORME 7 DEL AÑO 2
Periodo que recoge el informe	MARZO 2024

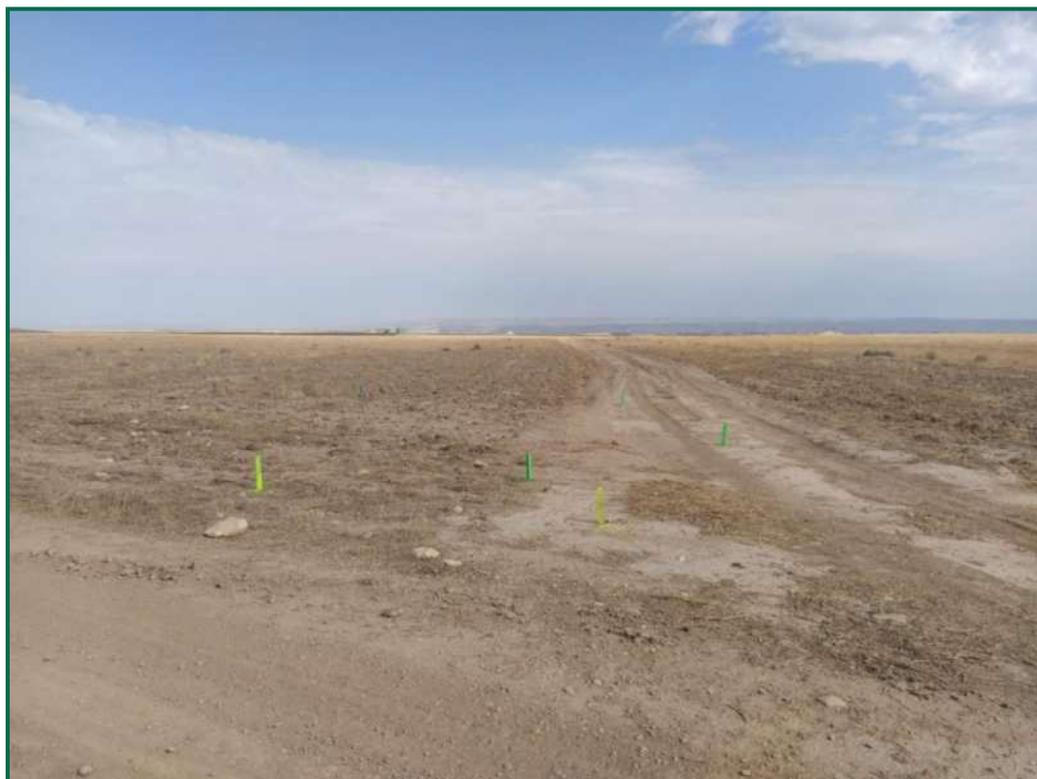
Se se realiza un jalonamiento del perímetro mediante estacas. La Dirección Ambiental realiza un control visual continuado para comprobar que no se sobrepasan los límites de la zona de ocupación.

Fotografía 1. Jalonamiento previo.

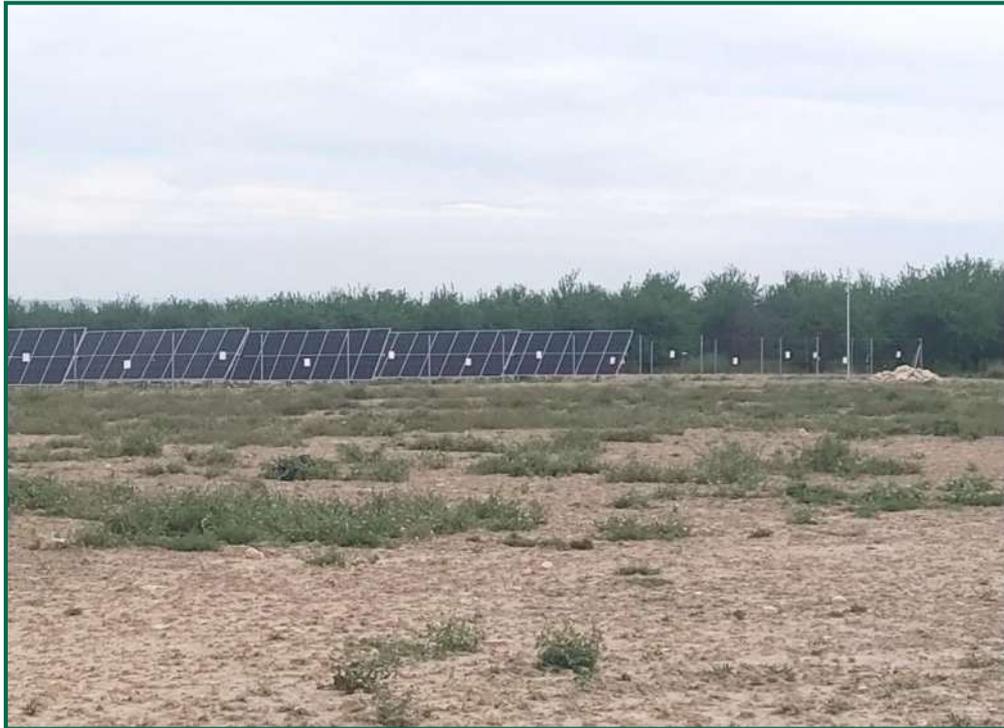
Actualmente el vallado perimetral ya está instalado.

Fotografía 2. Vallado.

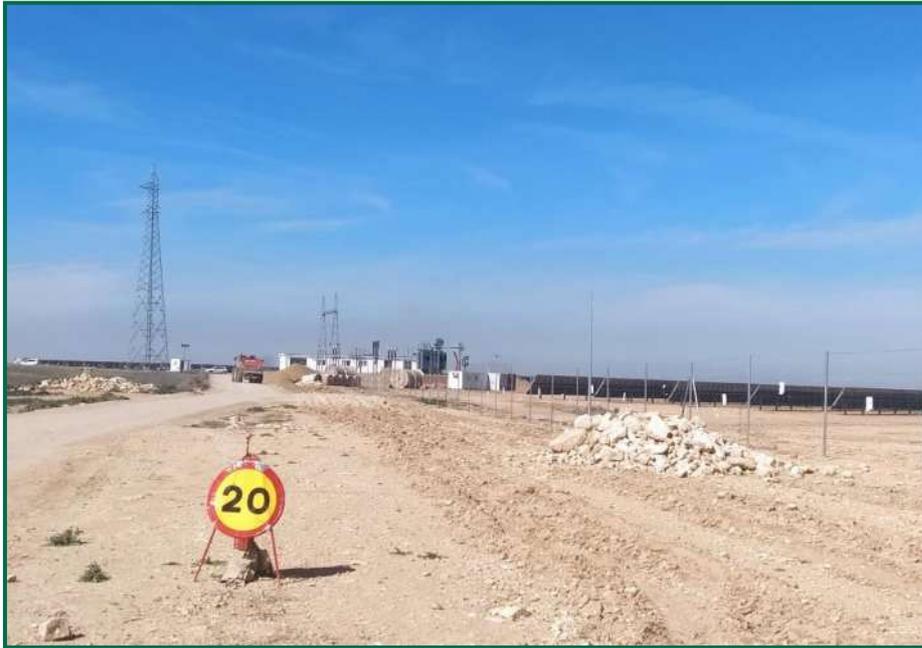
Se restringe la velocidad de circulación a 20 km/h por todo el recorrido de la obra a para minimizar la producción de polvo.

Fotografía 3. Señal de limitación de velocidad.

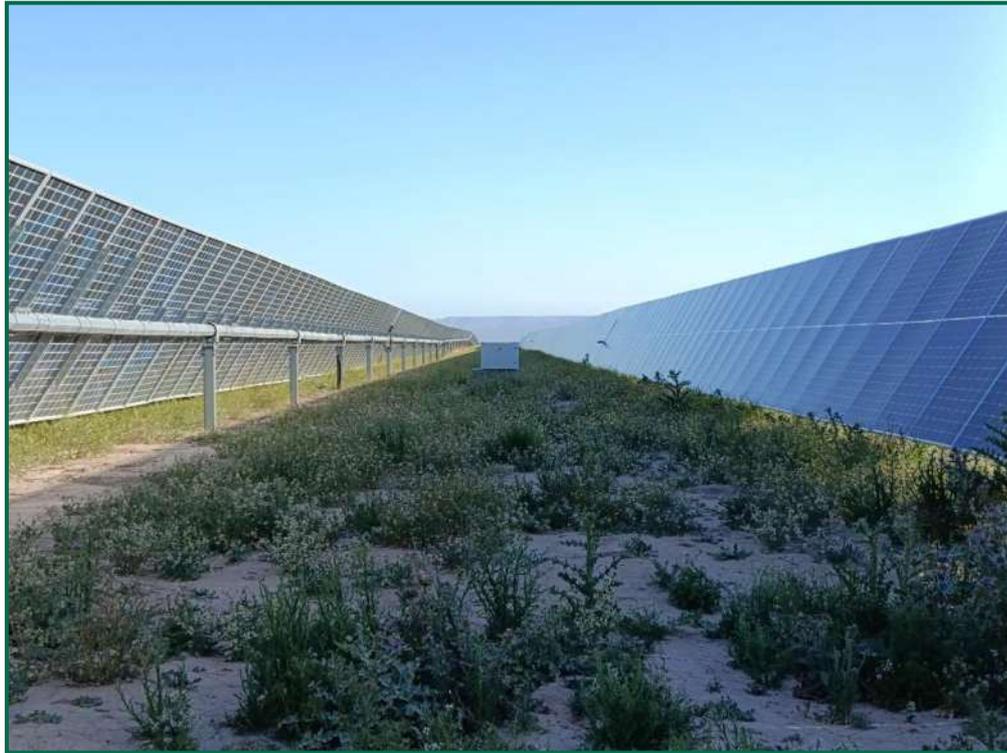
Únicamente se realizan movimientos de tierra en aquellas zonas con mayor desnivel que es necesario nivelar. En las zonas donde no es necesario únicamente se realiza un desbroce de la vegetación de mayor altura, pero no se elimina esta por completo, ni se retira la capa de tierra vegetal para la colocación de los seguidores.

Fotografía 4. Hincas sobre el terreno.

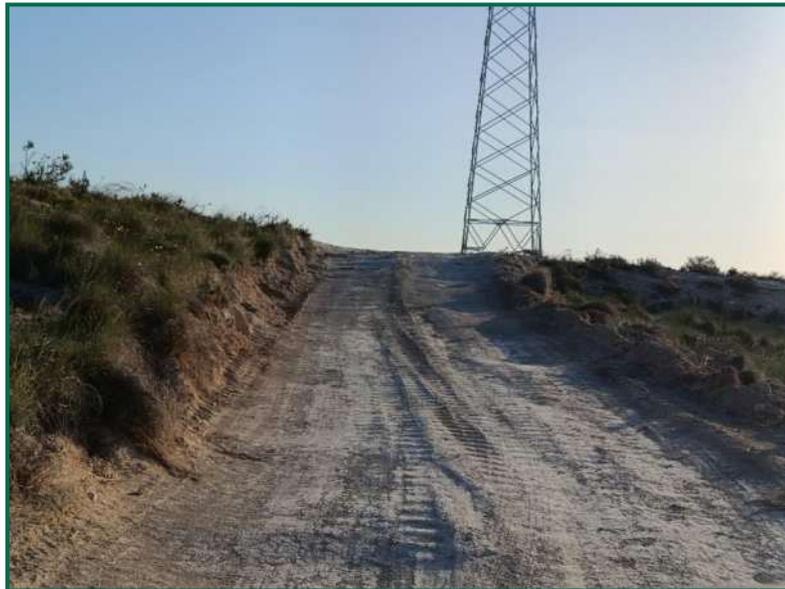
Se ha intentado en la medida de lo posible acceder mediante rodadas, pero en algunos apoyos, en concreto el apoyo 17, al que debido a su posición, y la inclinación del terreno circundante y el

desnivel existente por cualquier vía de acceso, la empresa constructora ha considerado necesario realizar una nivelación en algunos tramos para permitir el acceso de la maquinaria. En el acceso al apoyo 21 se ha creado vial debido al paso de maquinaria pesada.

Fotografía 5. Acceso apoyo 17.

Una vez concluidos los trabajos se estudiará cual es el nivel de afección, se realizará una restitución del terreno y se planeará una restauración vegetal con especies propias del HIC.

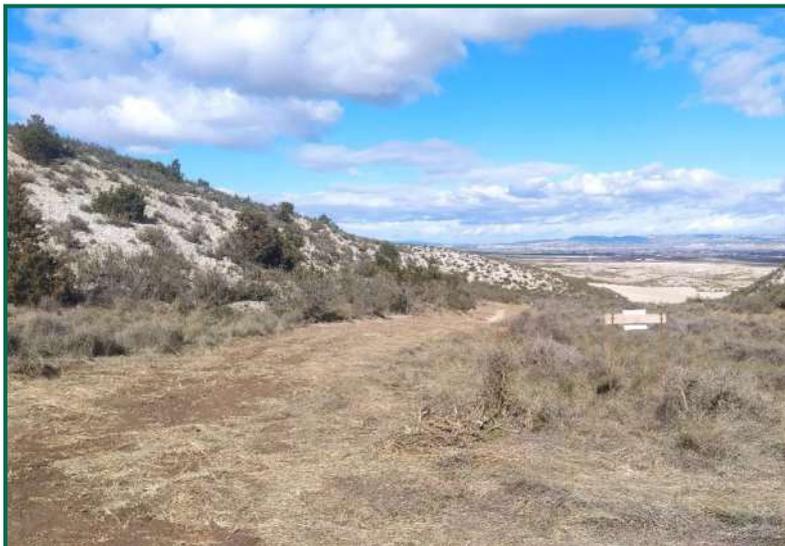
Fotografía 6. Acceso apoyo 21.

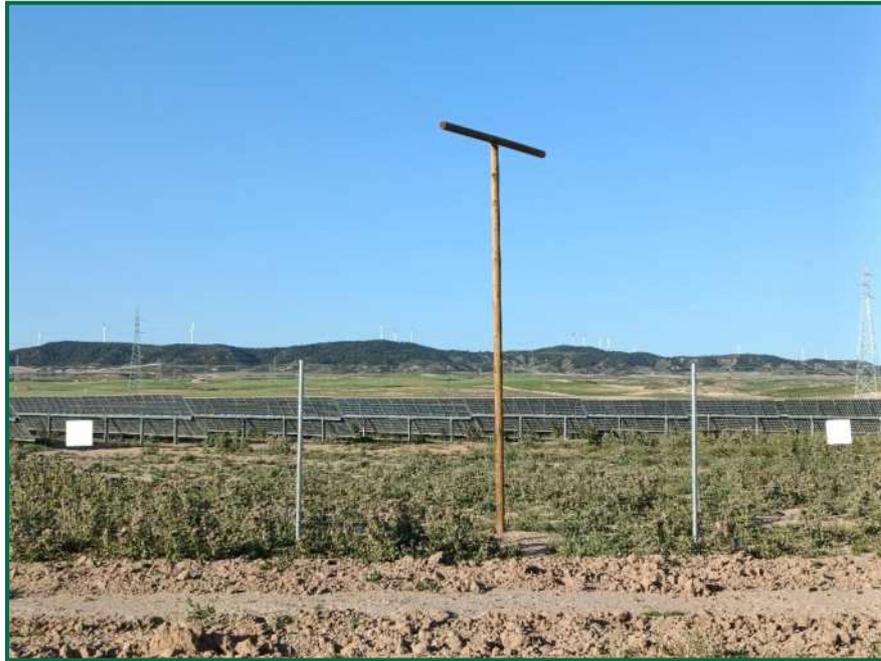
Se instalarán 8 postes posaderos que se ubicarán en zonas de la Planta Fotovoltaica que no se encuentren cerca de las balsas-bebedero ejecutadas. Dichos postes estarán igualmente ejecutados en zonas donde no afecten a la propia funcionalidad del Parque Fotovoltaico evitando así la generación de sombras sobre los propios paneles. Los postes posaderos tendrán una altura total de 4 metros sobre la superficie natural del terreno. Dada su altura deberán de tener una longitud total de 5/6 metros para que los mismos puedan estar enterrados embebidos en la tierra una profundidad mínima de 1 metro.

La madera del poste deberá de estar tratada con autoclave IV para resistir lo suficientemente bien las inclemencias temporales. La cimentación de dicho poste deberá ser de dimensiones 0,30 m x 0,30 m x 1,0 m de profundidad y serán hormigonadas con hormigón HM-20. El poste horizontal tendrá anclados dos ángulos de madera para evitar el cimbreo de la cruz del poste en su parte más alta.

Esta medida ya se ha llevado a cabo.

Fotografía 7. Poste posadero.

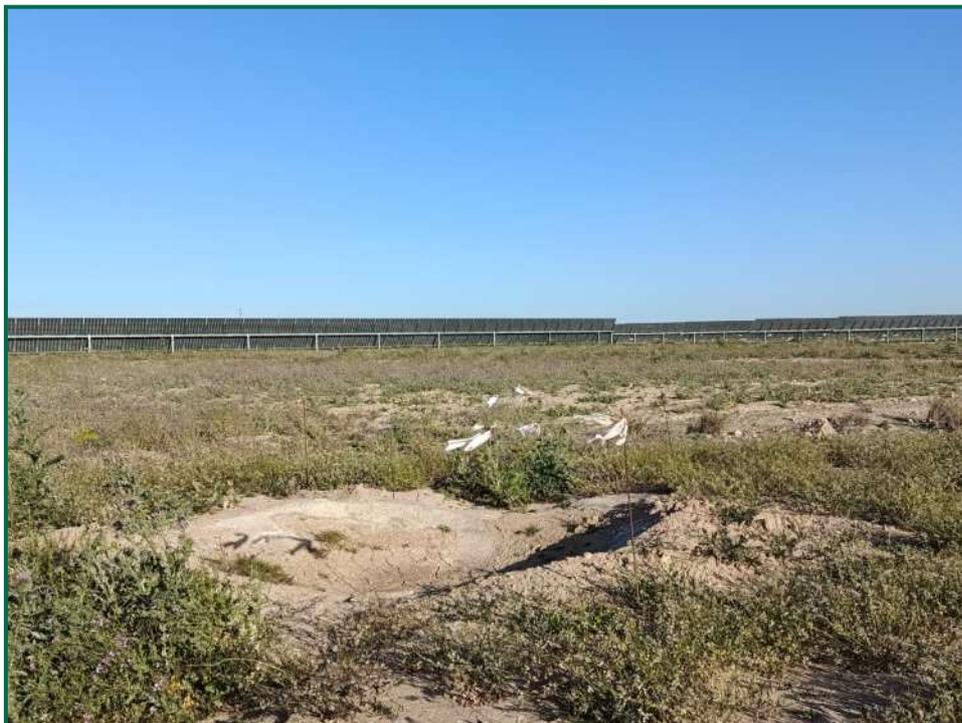
Esta medida **ya se ha implantado**, en la siguiente foto pueden verse una de las balsas construidas.

Fotografía 8. Basete ya construido.

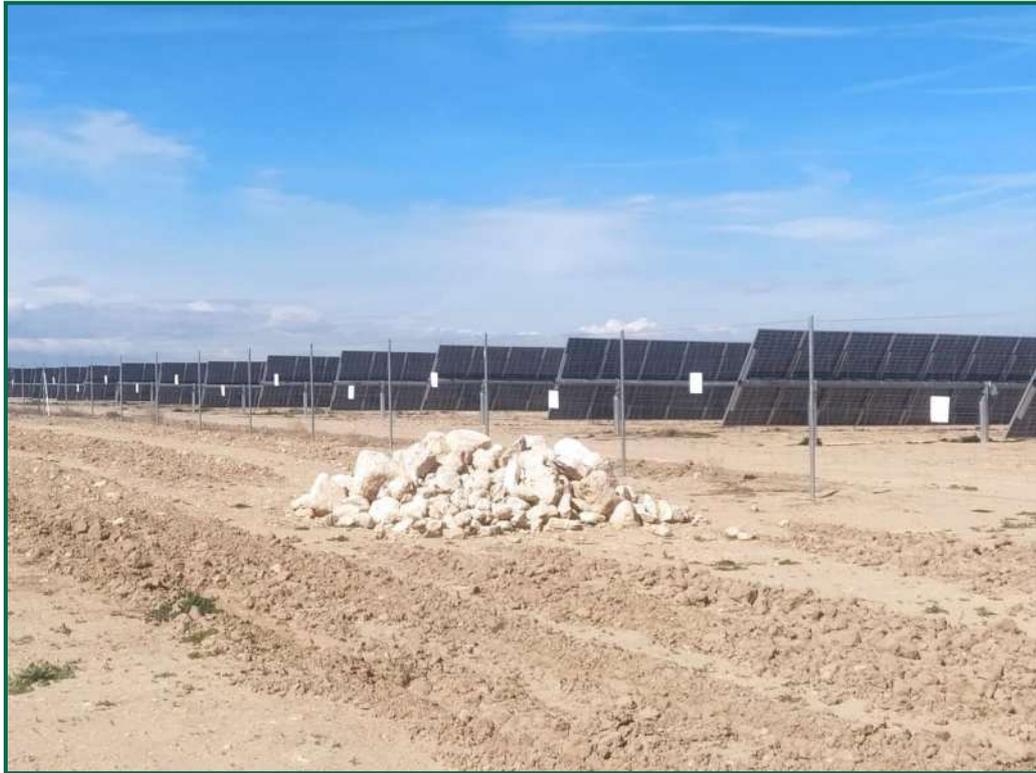
Estos montículos ya se han construido.

Fotografía 9. Montículos de piedras.

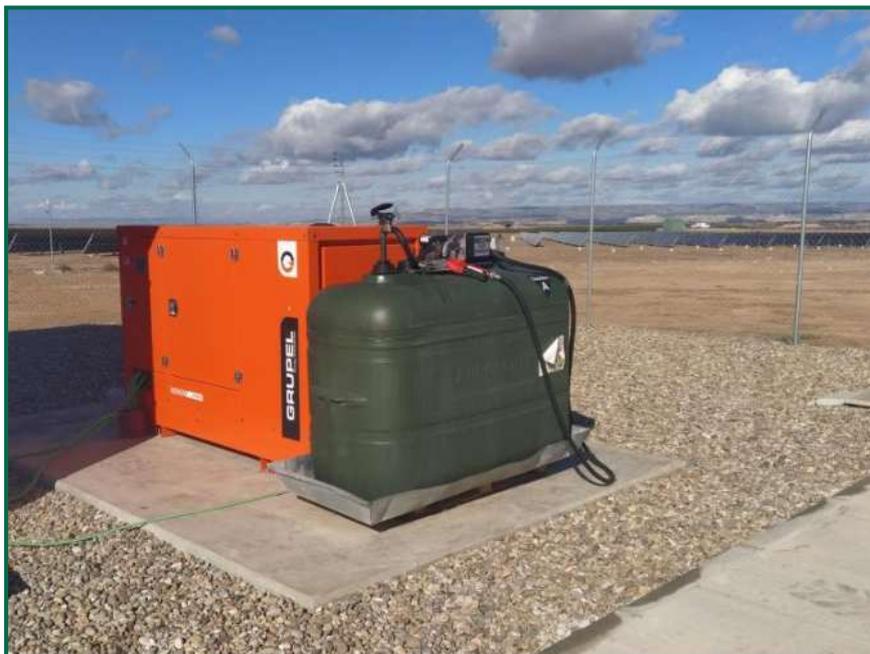
El grupo electrógeno en uso actualmente cuenta con chasis estanco, está ubicado sobre y una base hormigonada dentro del perímetro de la subestación, y el bidón para combustible cuenta con una bandeja metálica para evitar vertidos accidentales en la recarga de combustible.

Fotografía 11. Grupo electrógeno.

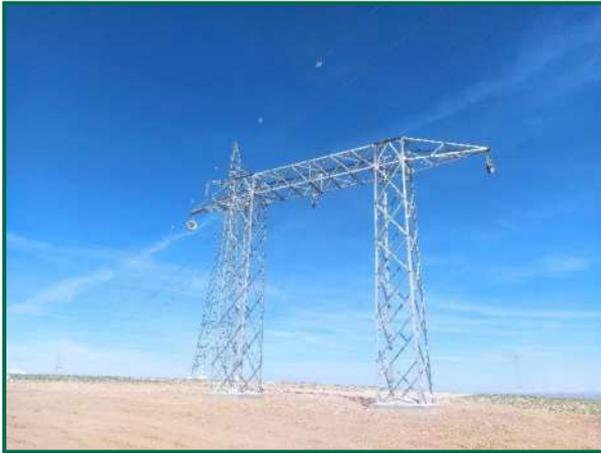
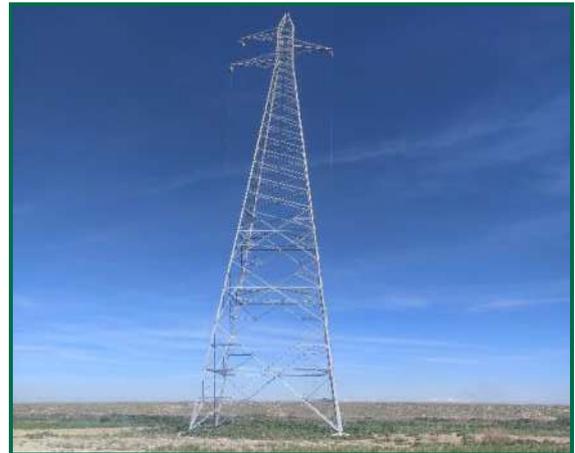
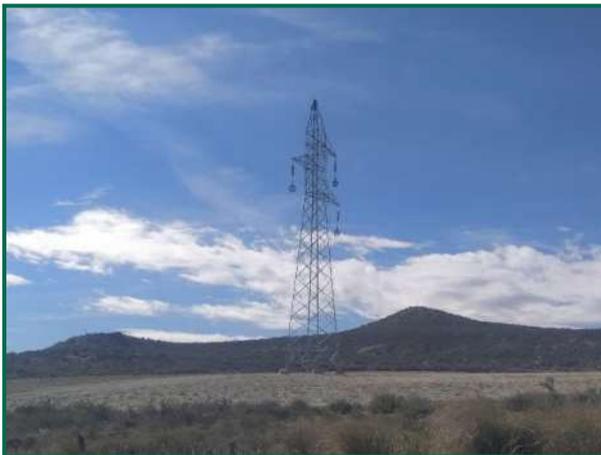
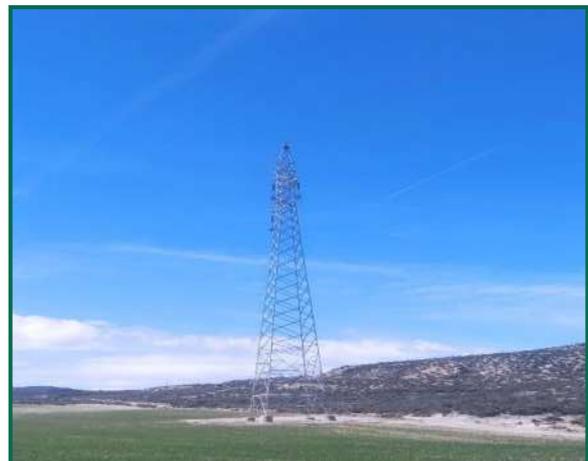
Ya se han excavado y hormigonado todos los apoyos, y se han montado las estructuras. También se ha excavado en trazado del tramo soterrado.

Fotografías 12, 13, 14 y 15. Apoyos en proceso de instalación.

con maquinaria que puede entrar mediante rodadas, intentando no crear pistas, como se ha explicado en el apartado 2.6, los accesos a los apoyos 17 y 21 serán restaurados.

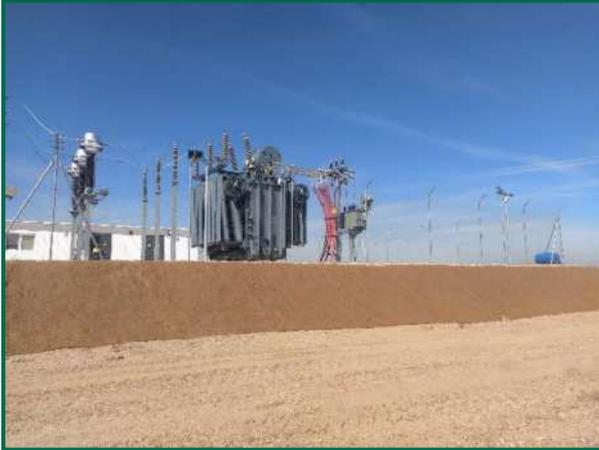
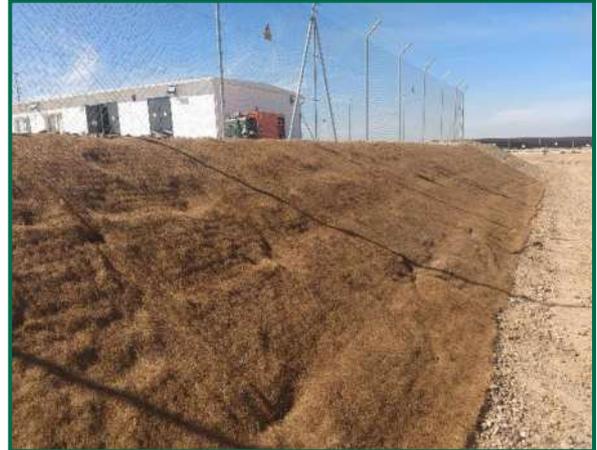
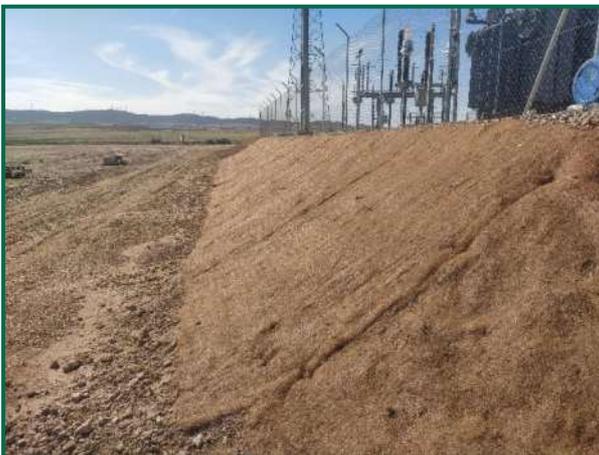
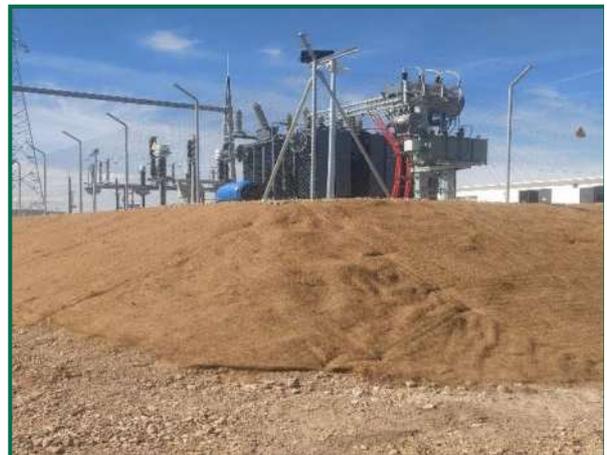
Además, para evitar la erosión de los taludes de la subestación e integrarlos paisajísticamente, se han hidrosebrado y se ha colocado malla de coco para favorecer el crecimiento de esta vegetación.

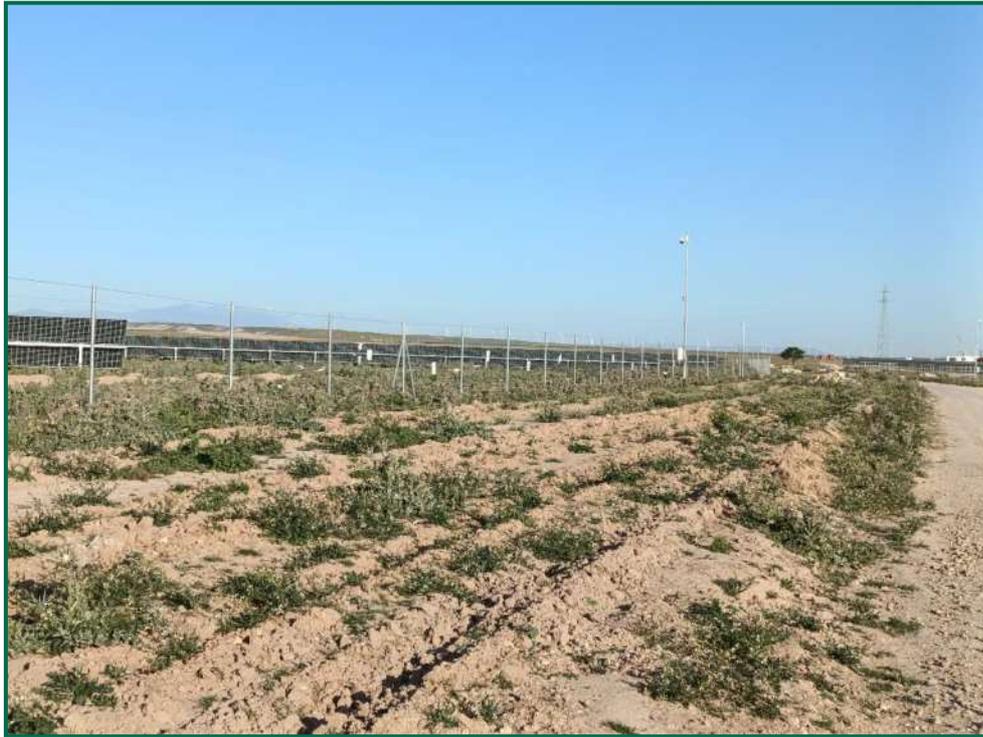
Las plantaciones se efectuaron entre los meses de noviembre y diciembre de 2023.

Fotografía 16. Zona con plantones ya colocados.

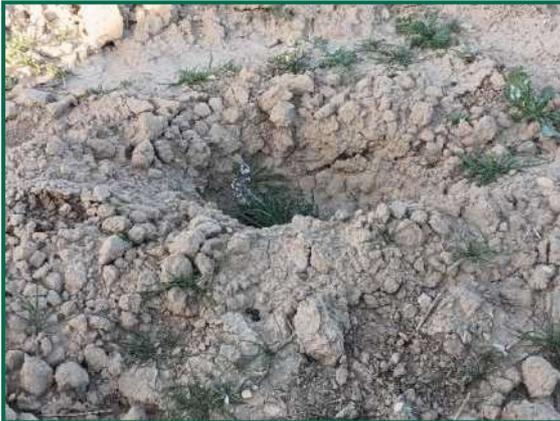
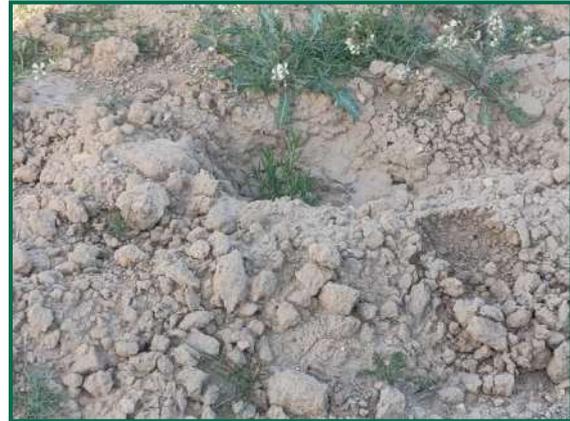
Fotografías 17 y 18. Plantones.

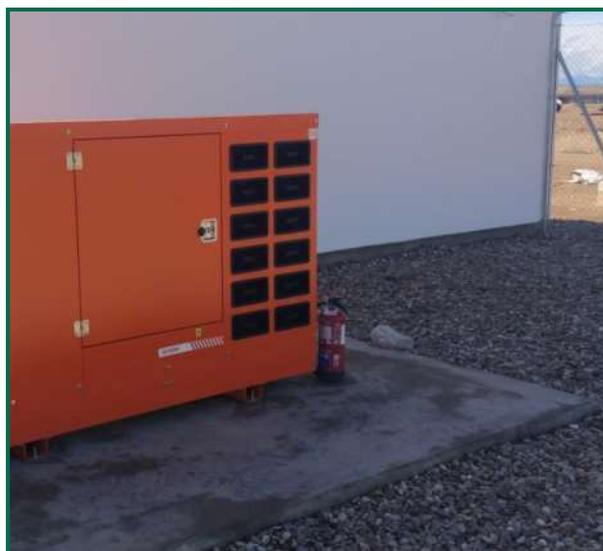
Se dispone de extintores, en la zona de la subestación, junto al grupo electrógeno y en la zona de obras. No se han depositado restos de desbroces ni materiales combustibles.

Fotografía 19. Extintor.
