# PLANTA SOLAR OPDE 8, S.L

## SEGUIMIENTO AMBIENTAL EN FASE DE CONSTRUCCIÓN INFORME MENSUAL 8 del año 2

### “PLANTA FOTOVOLTAICA LARRAL”

| Periodo que recoge el informe | ABRIL 2024 |

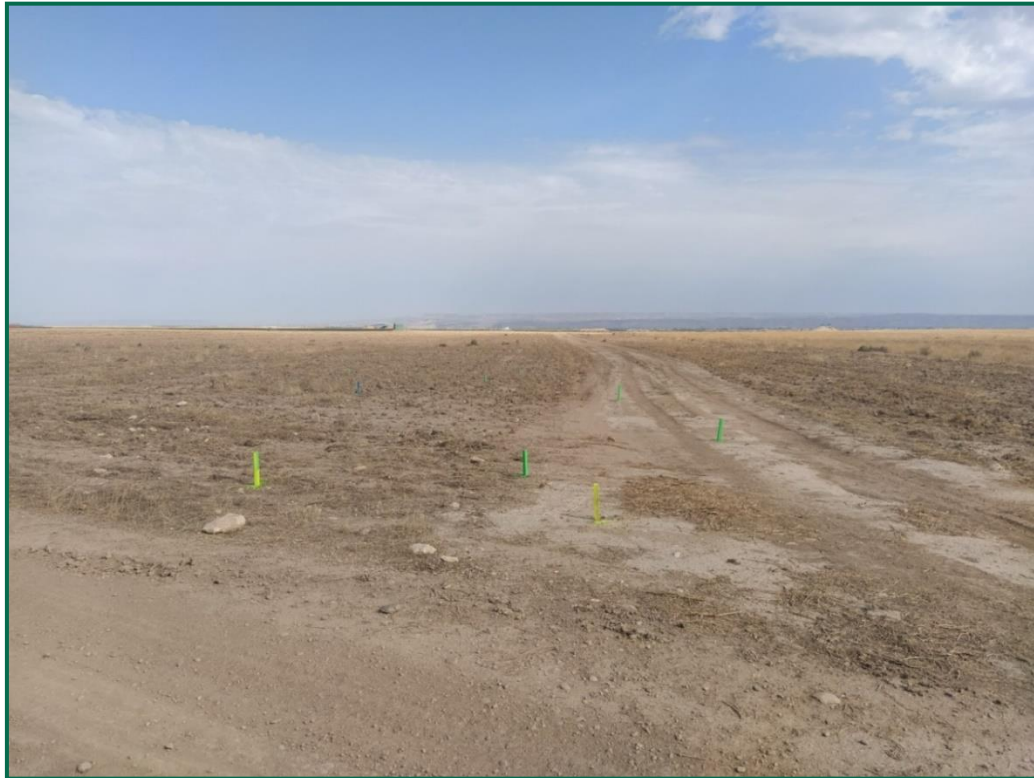
Se se realiza un jalonamiento del perímetro mediante estacas. La Dirección Ambiental realiza un control visual continuado para comprobar que no se sobrepasan los límites de la zona de ocupación.

Fotografía 1. Jalonamiento previo.

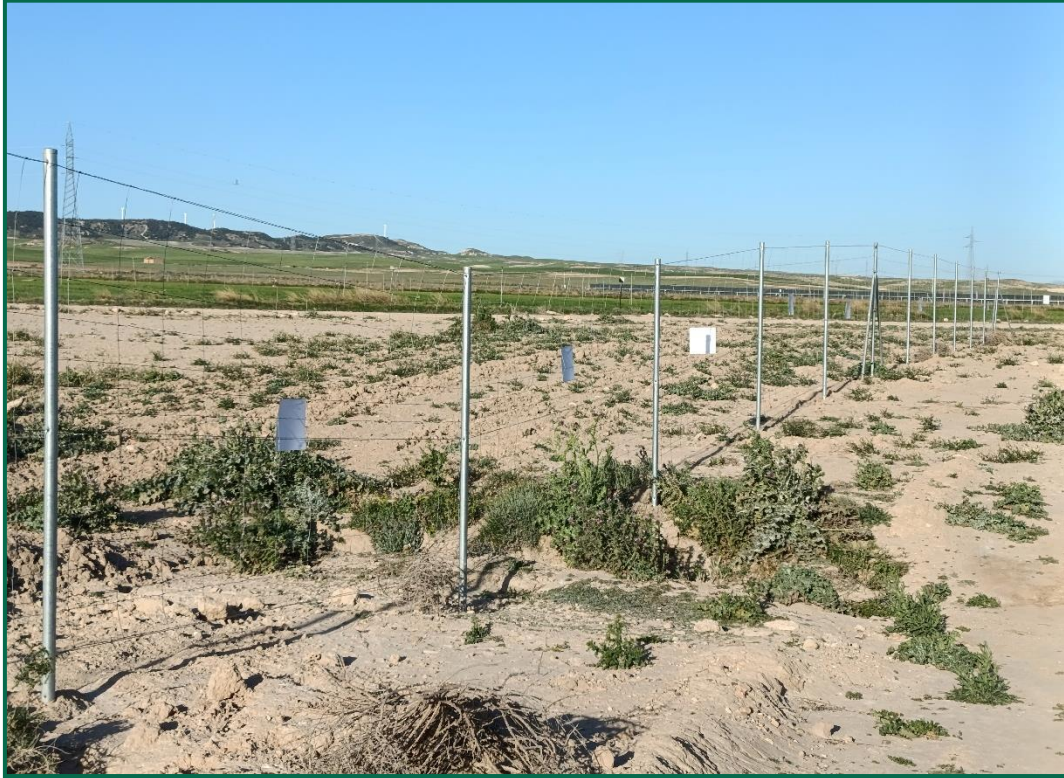
Actualmente el vallado perimetral ya está instalado.

Fotografía 2. Vallado.

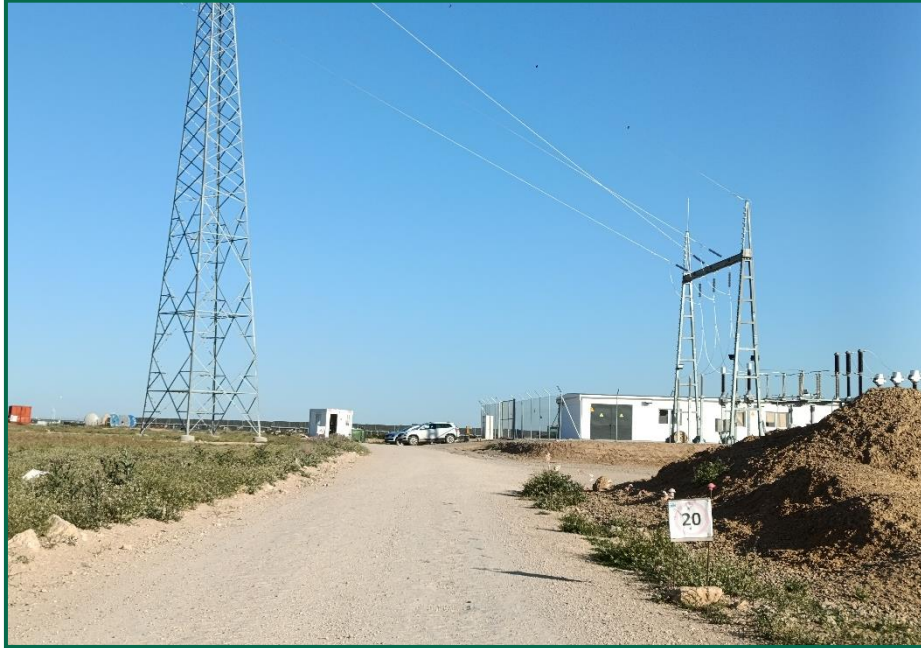
Se restringe la velocidad de circulación a 20 km/h por todo el recorrido de la obra a para minimizar la producción de polvo.

Fotografía 3. Señal de limitación de velocidad.

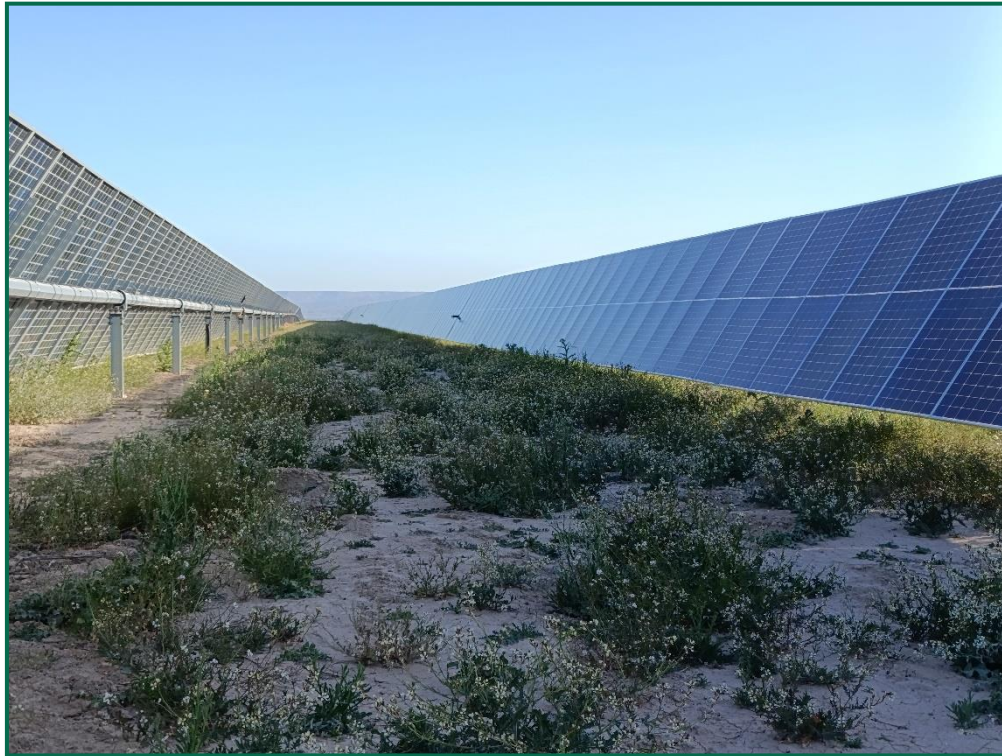
Únicamente se realizan movimientos de tierra en aquellas zonas con mayor desnivel que es necesario nivelar. En las zonas donde no es necesario únicamente se realiza un desbroce de la vegetación de mayor altura, pero no se elimina esta por completo, ni se retira la capa de tierra vegetal para la colocación de los seguidores.

Fotografía 4. Hincas sobre el terreno.

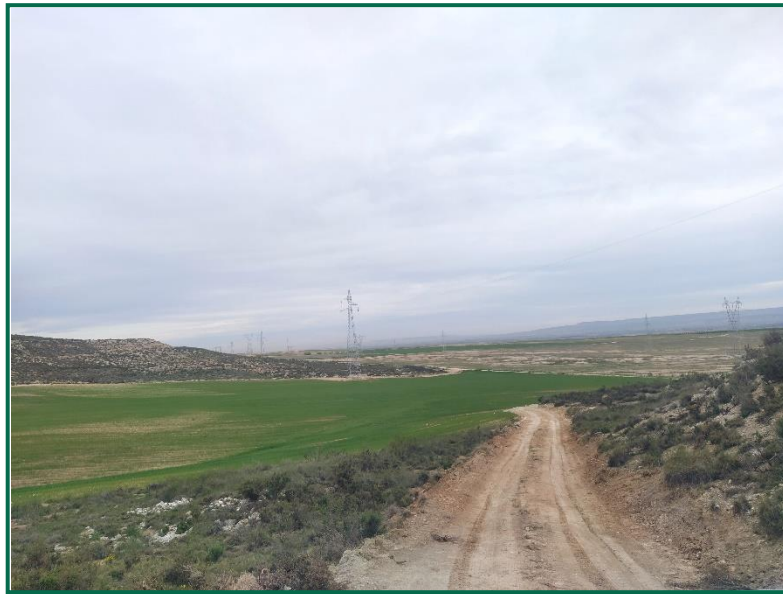
Se ha intentado en la medida de lo posible acceder mediante rodadas, pero en algunos apoyos, en concreto el apoyo 17, al que debido a su posición, y la inclinación del terreno circundante y el

desnivel existente por cualquier vía de acceso, la empresa constructora ha considerado necesario realizar una nivelación en algunos tramos para permitir el acceso de la maquinaria. En el acceso al apoyo 21 se ha creado vial debido al paso de maquinaria pesada.

**Fotografía 5.** Acceso apoyo 17.

Se está elaborando un plan de restauración que será presentado próximamente a la administración, las acciones previstas en este plan incluyen la restitución del terreno y una restauración vegetal con especies propias del HIC.

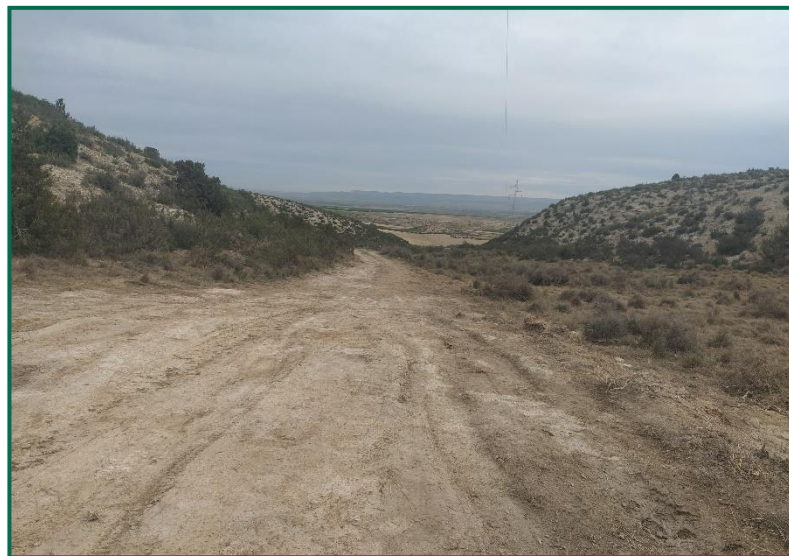
**Fotografía 6.** Acceso apoyo 21.

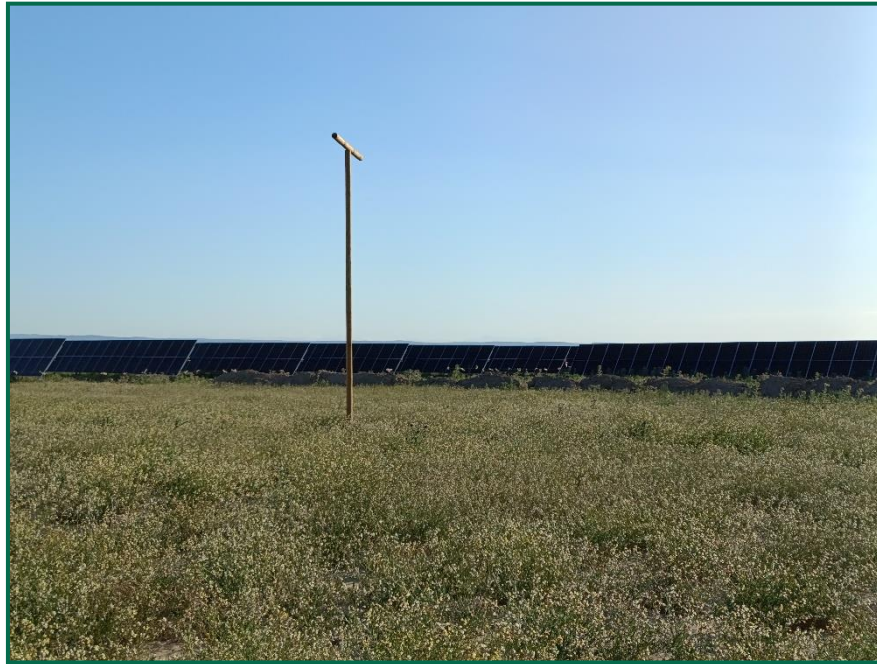
Esta medida ya se ha llevado a cabo.

Fotografía 7. Poste posadero.

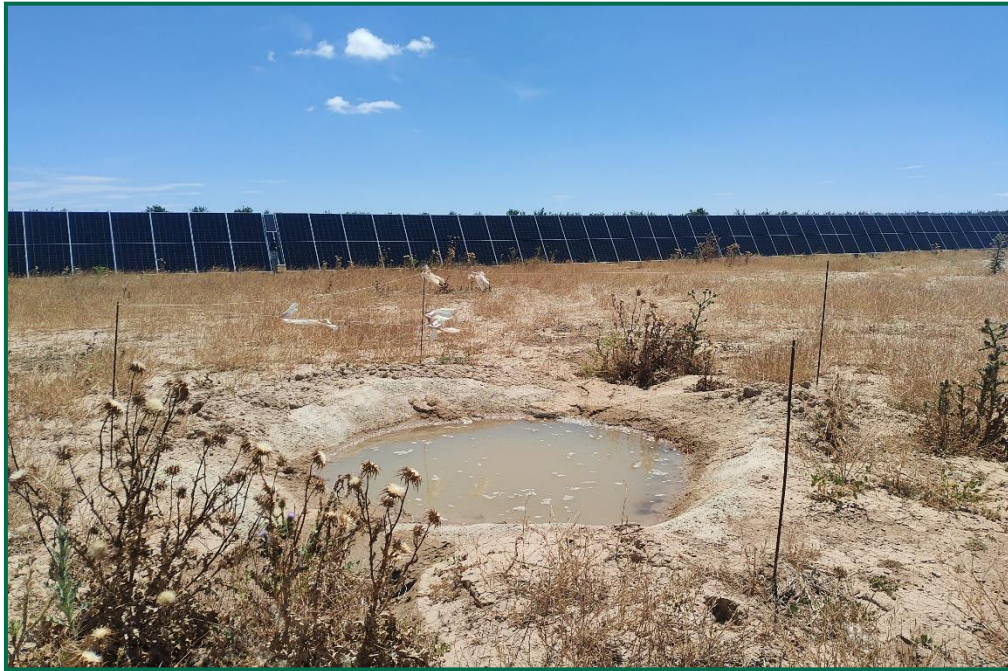
Esta medida **ya se ha implantado**, en la siguiente foto pueden verse una de las balsas construidas.

Fotografía 8. Balsete ya construido.

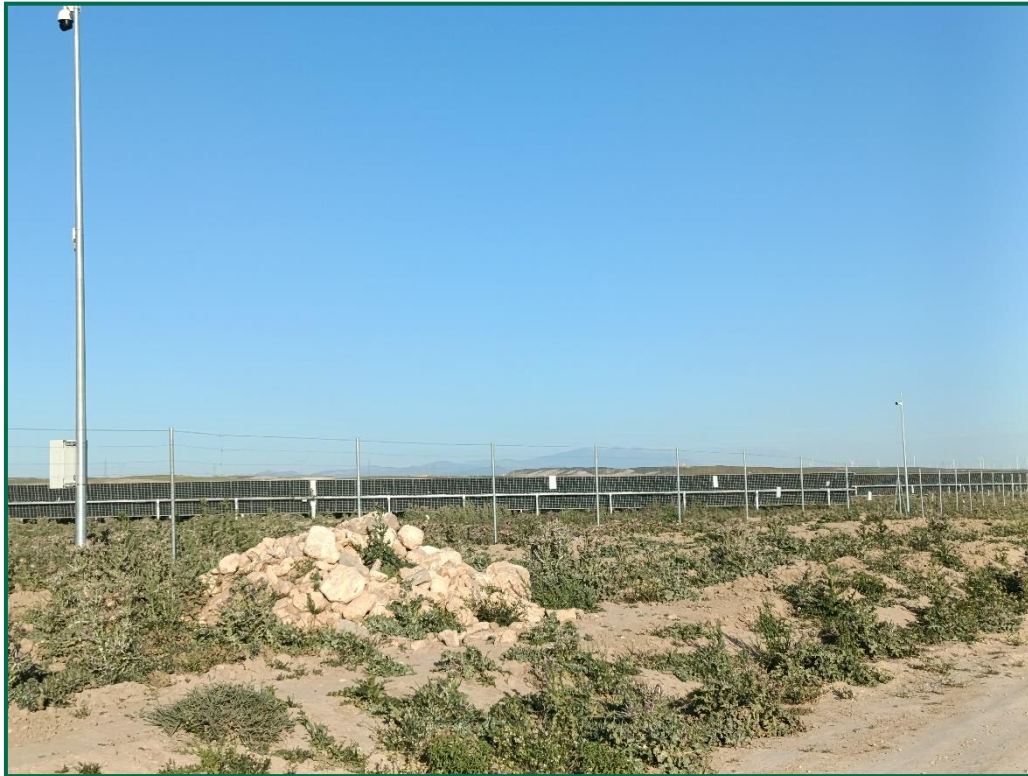
Estos montículos ya se han construido.

Fotografía 9. Montículos de piedras.

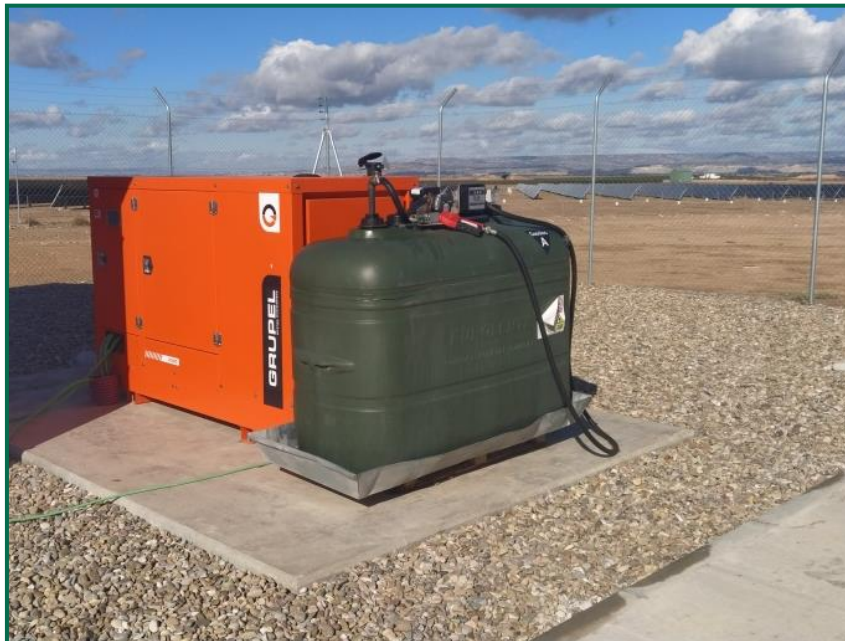
El grupo electrógeno en uso actualmente cuenta con chasis estanco, está ubicado sobre y una base hormigonada dentro del perímetro de la subestación, y el bidón para combustible cuenta con una bandeja metálica para evitar vertidos accidentales en la recarga de combustible.

Fotografía 10. Grupo electrógeno.

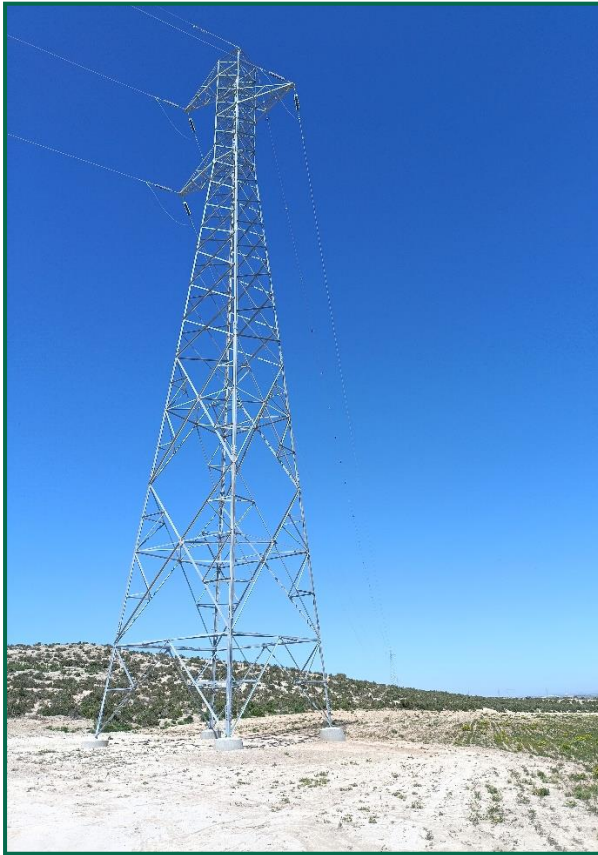
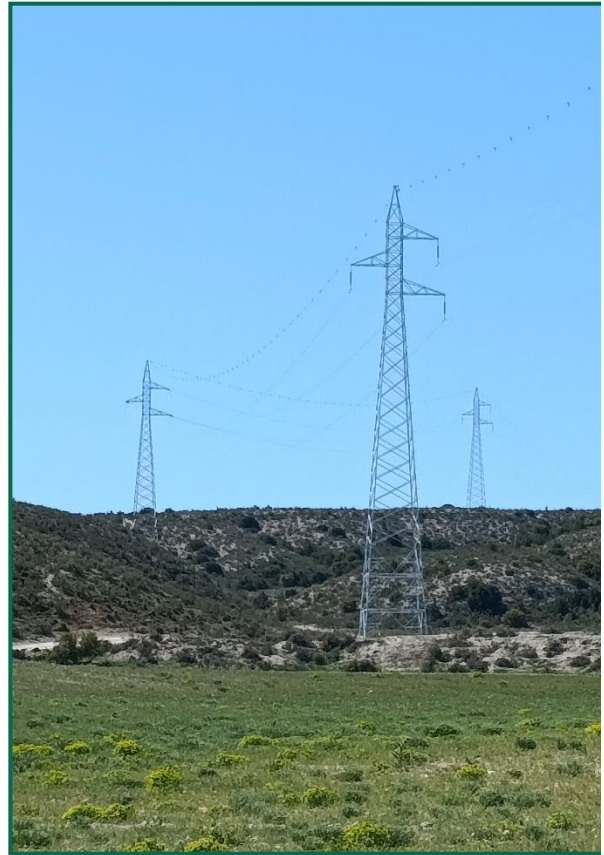
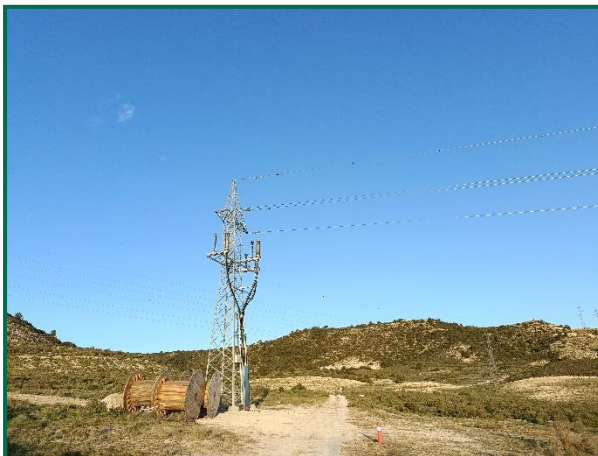
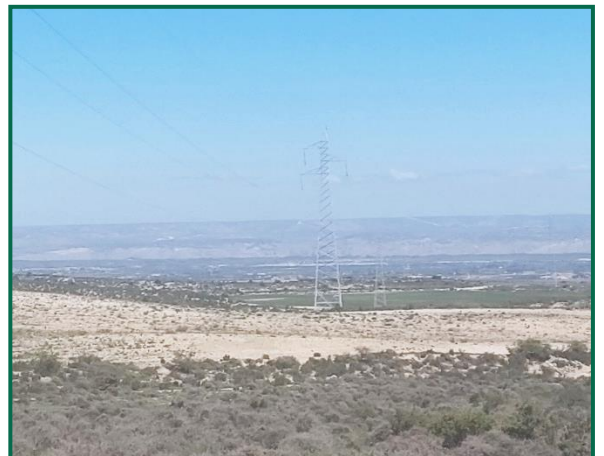
Fotografías 11, 12, 13 y 14. Apoyos en proceso de instalación.

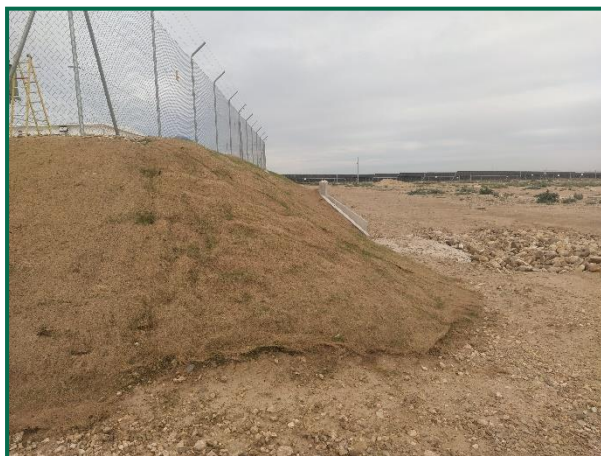
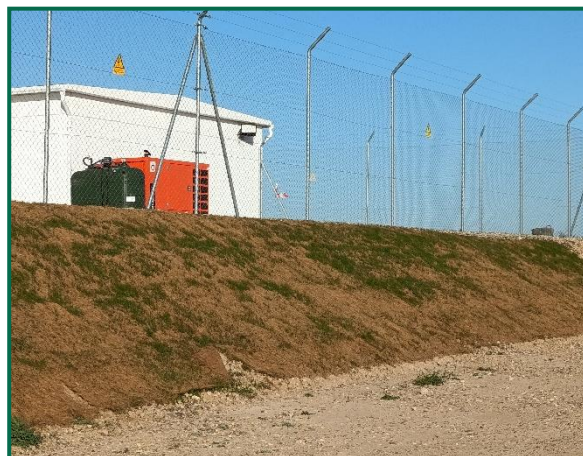
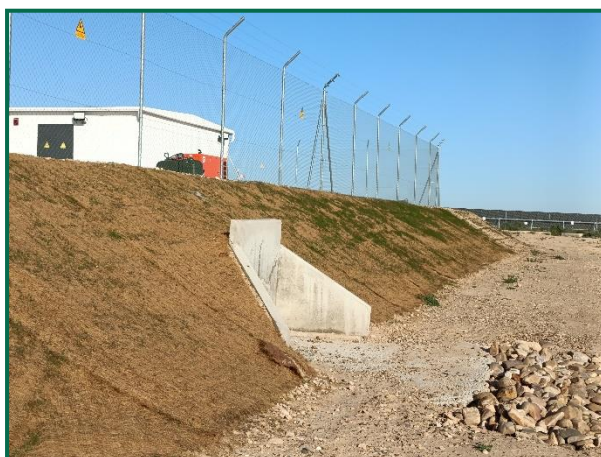
Además, para evitar la erosión de los taludes de la subestación e integrarlos paisajísticamente, se han hidroseñado y se ha colocado malla de coco para favorecer el crecimiento de esta vegetación.

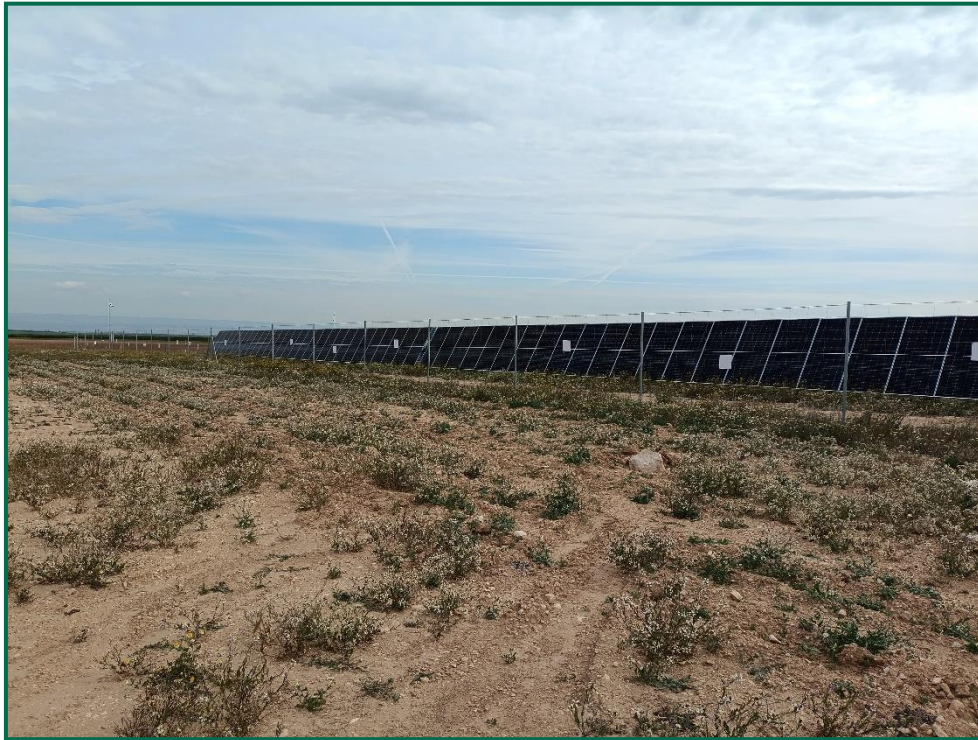
Fotografía 15. Zona con plantones ya colocados.

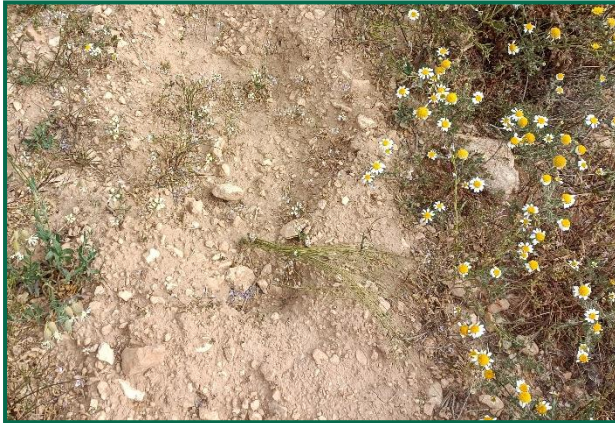
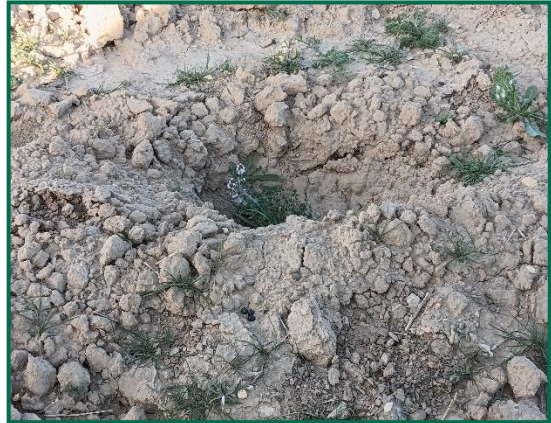
Fotografías 16 y 17. Plantones.

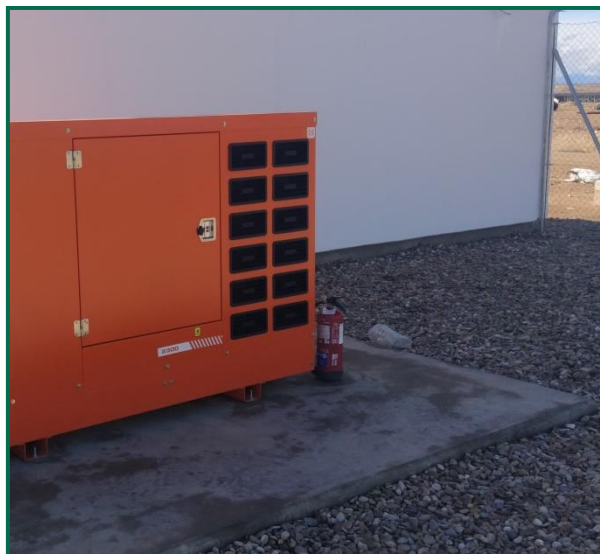
Se dispone de extintores, en la zona de la subestación, junto al grupo electrógeno y en la zona de obras. No se han depositado restos de desbroces ni materiales combustibles.

Fotografía 18. Extintor.

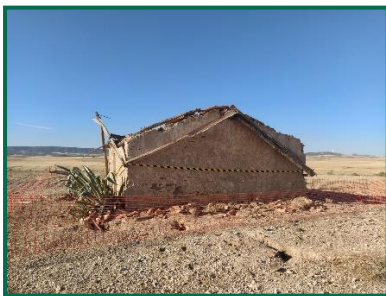
Fotografía 19. Caseta 1

Ya se ha procedido al balizado de los elementos arqueológicos indicados, a continuación, se muestran fotografías de estos balizados:
